# **飛航事故調查報告**

ASC-AOR-04-10-001

復興航空公司 GE543 班機

於台南機場落地滾行中撞擊施工車輛

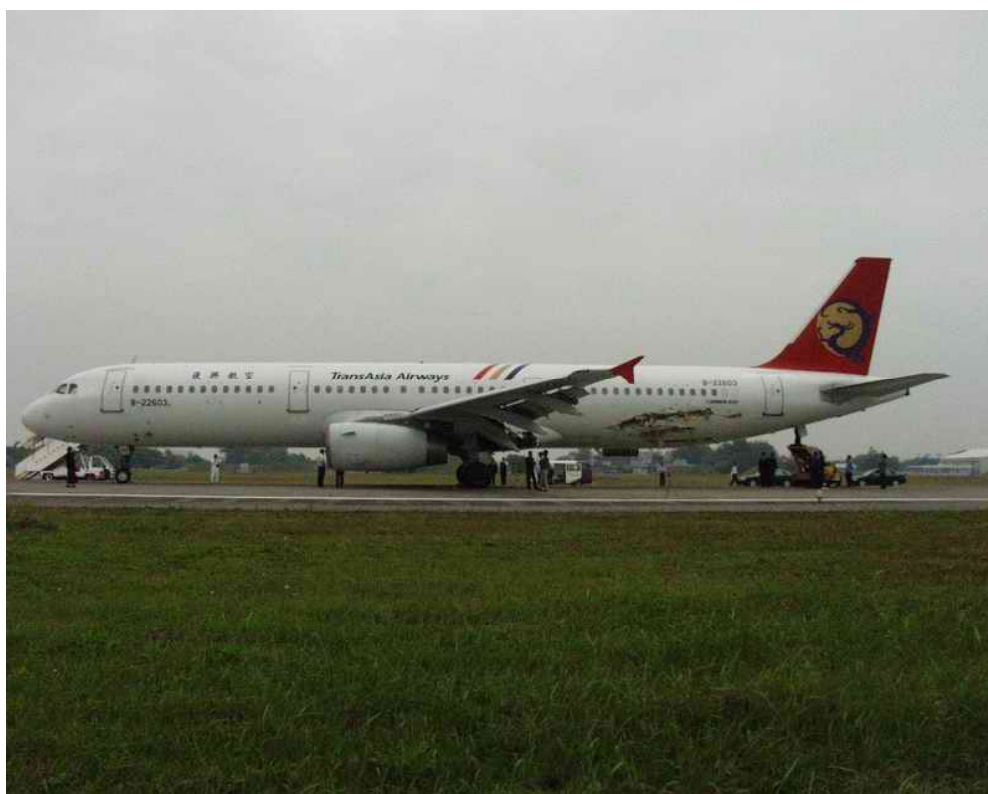
左側機身一號空調系統進氣口（機身站位 1963<sup>12</sup>）撕裂，衝壓渦輪機（Ram Air Turbine, RAT）掉落，左起落架艙門掉落，其後方機身蒙皮撕裂延伸至 L4 門前（機身站位 3736）處。詳如下圖 1.3-1 至 1.3-7。

圖 1.3-1 機身左側全景

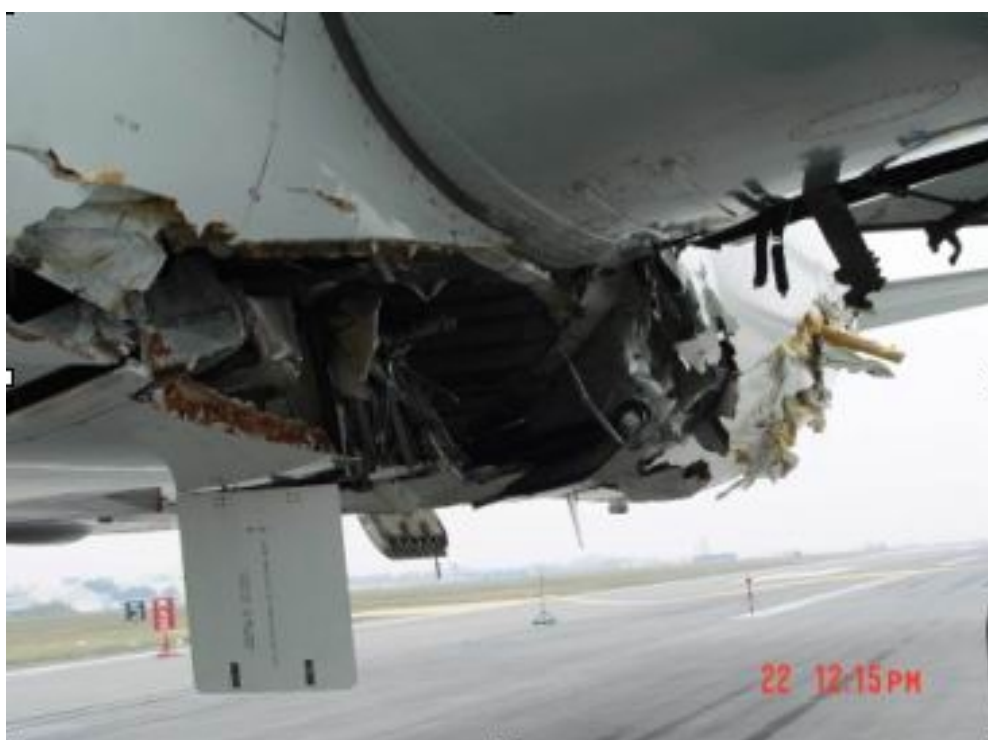
圖 1.3-2 機身左側一號空調系統進氣口損傷

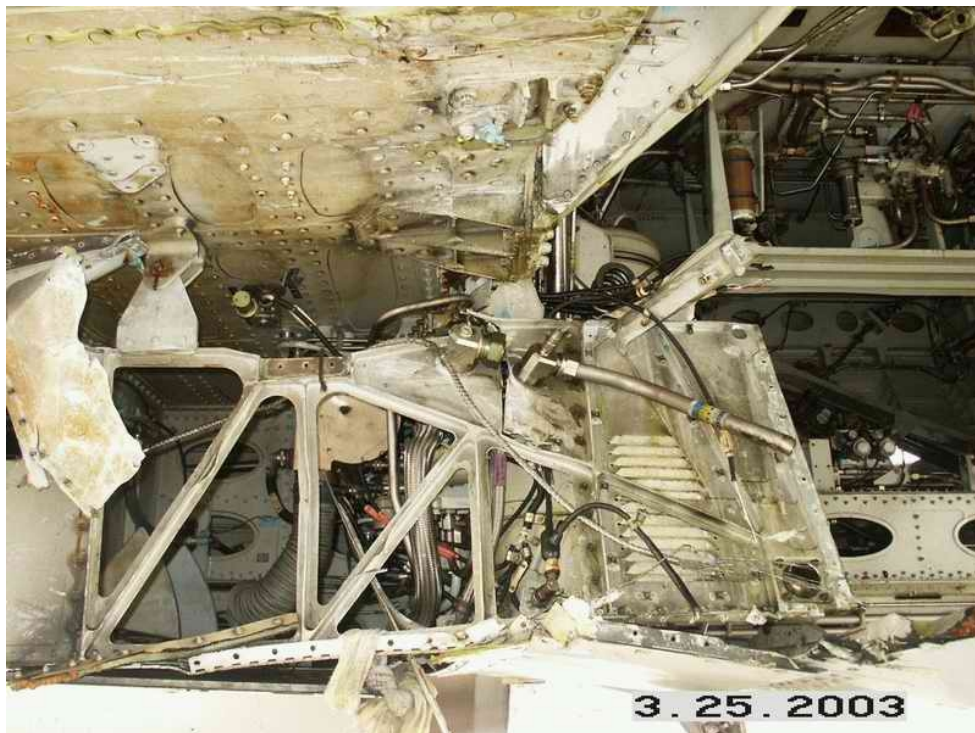
圖 1.3-3 中油箱左下方之翼箱擦傷

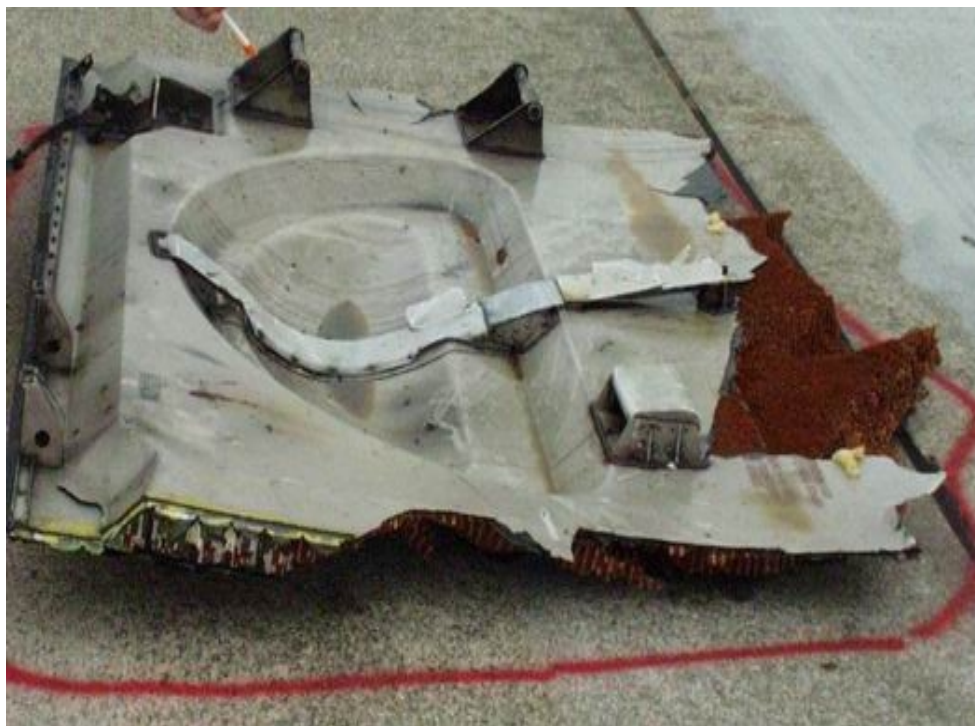
圖 1.3-4 左起落架艙門掉落

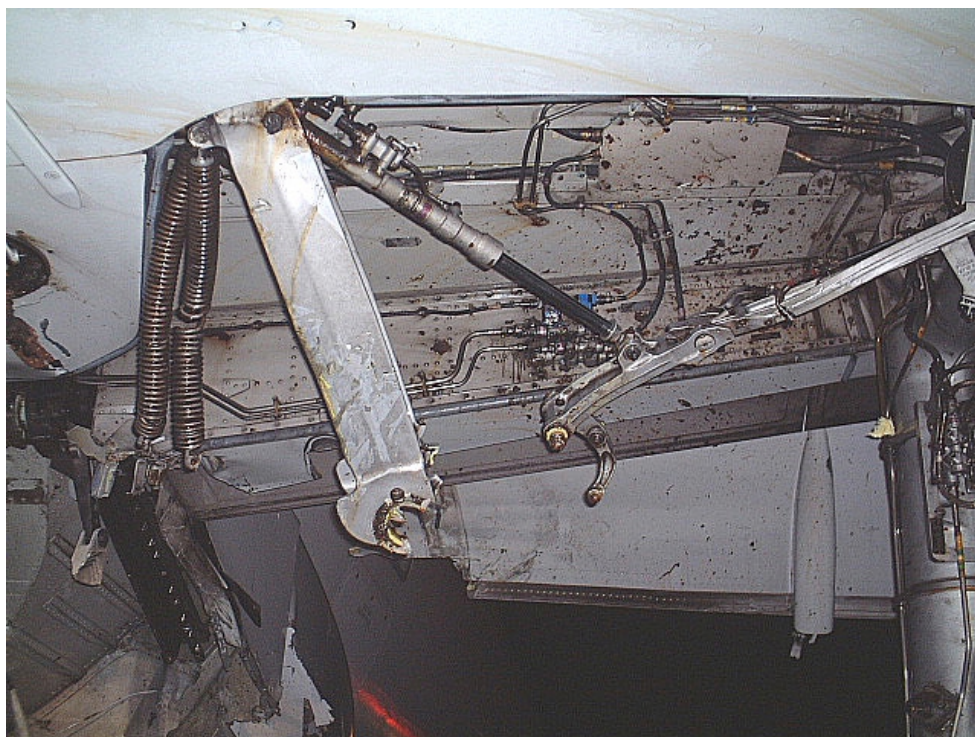
圖 1.3-5 左起落架側撐架組合併總成斷裂

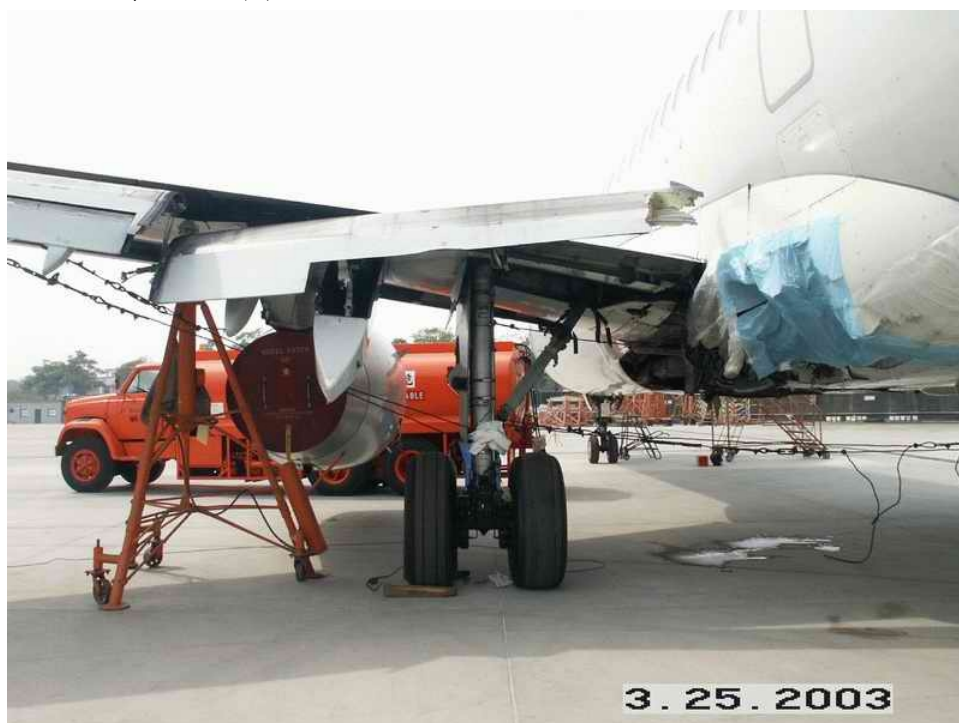
左內側襟翼支撐斷裂且偏移，並造成與外側襟翼之聯結總成斷裂，左內側襟翼本體之次級導片亦斷裂脫落。

圖 1.3-6 左內側襟翼損壞情形

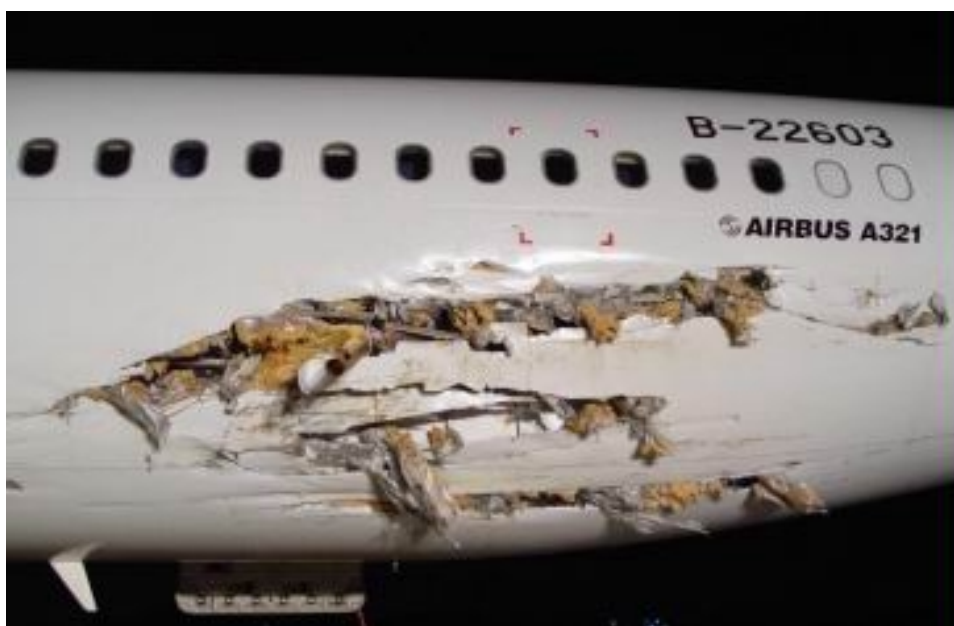
圖 1.3-7 後方機身蒙皮撕裂延伸至左邊 4 號門前

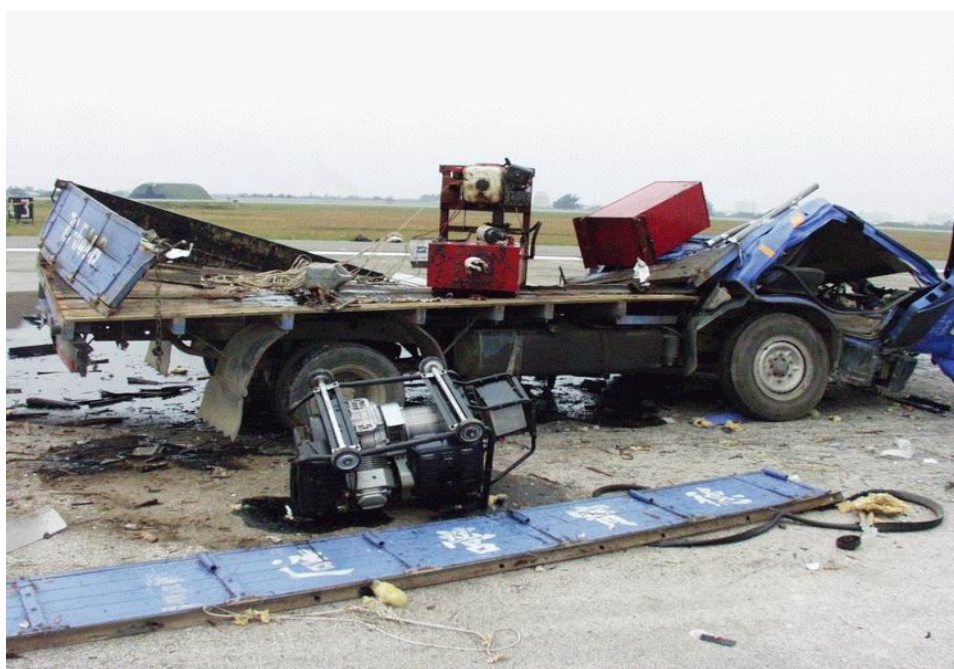
工程車全毀，車頭朝向 351 度；由地面痕跡發現該車受撞擊後曾向北移動 3 公尺，停止於距跑道頭 1,835 公尺處。

圖 1.4-1 工程車受損情況

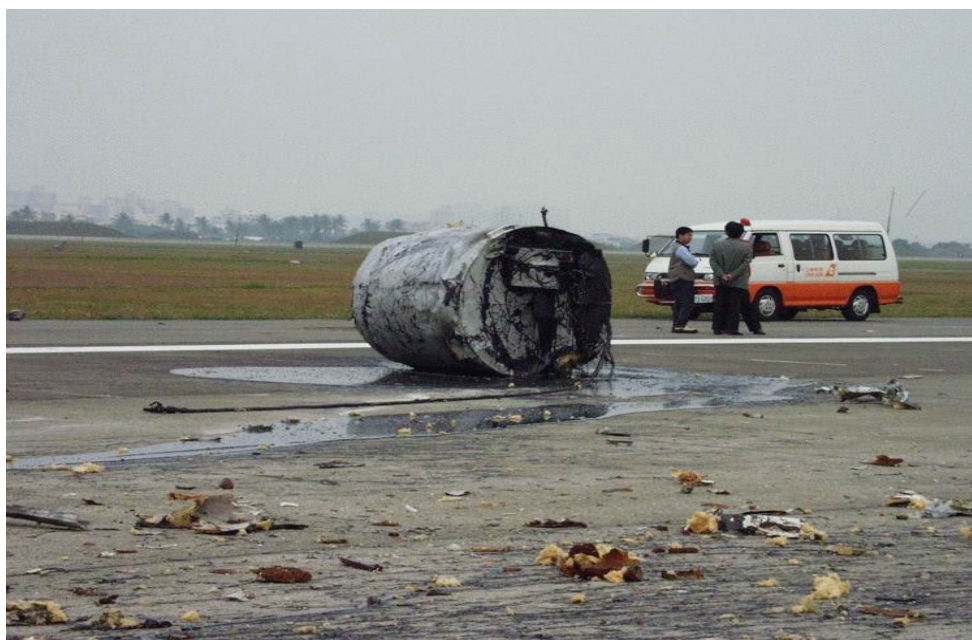
圖 1.4-2 工程車上之柏油桶傾倒於跑道上

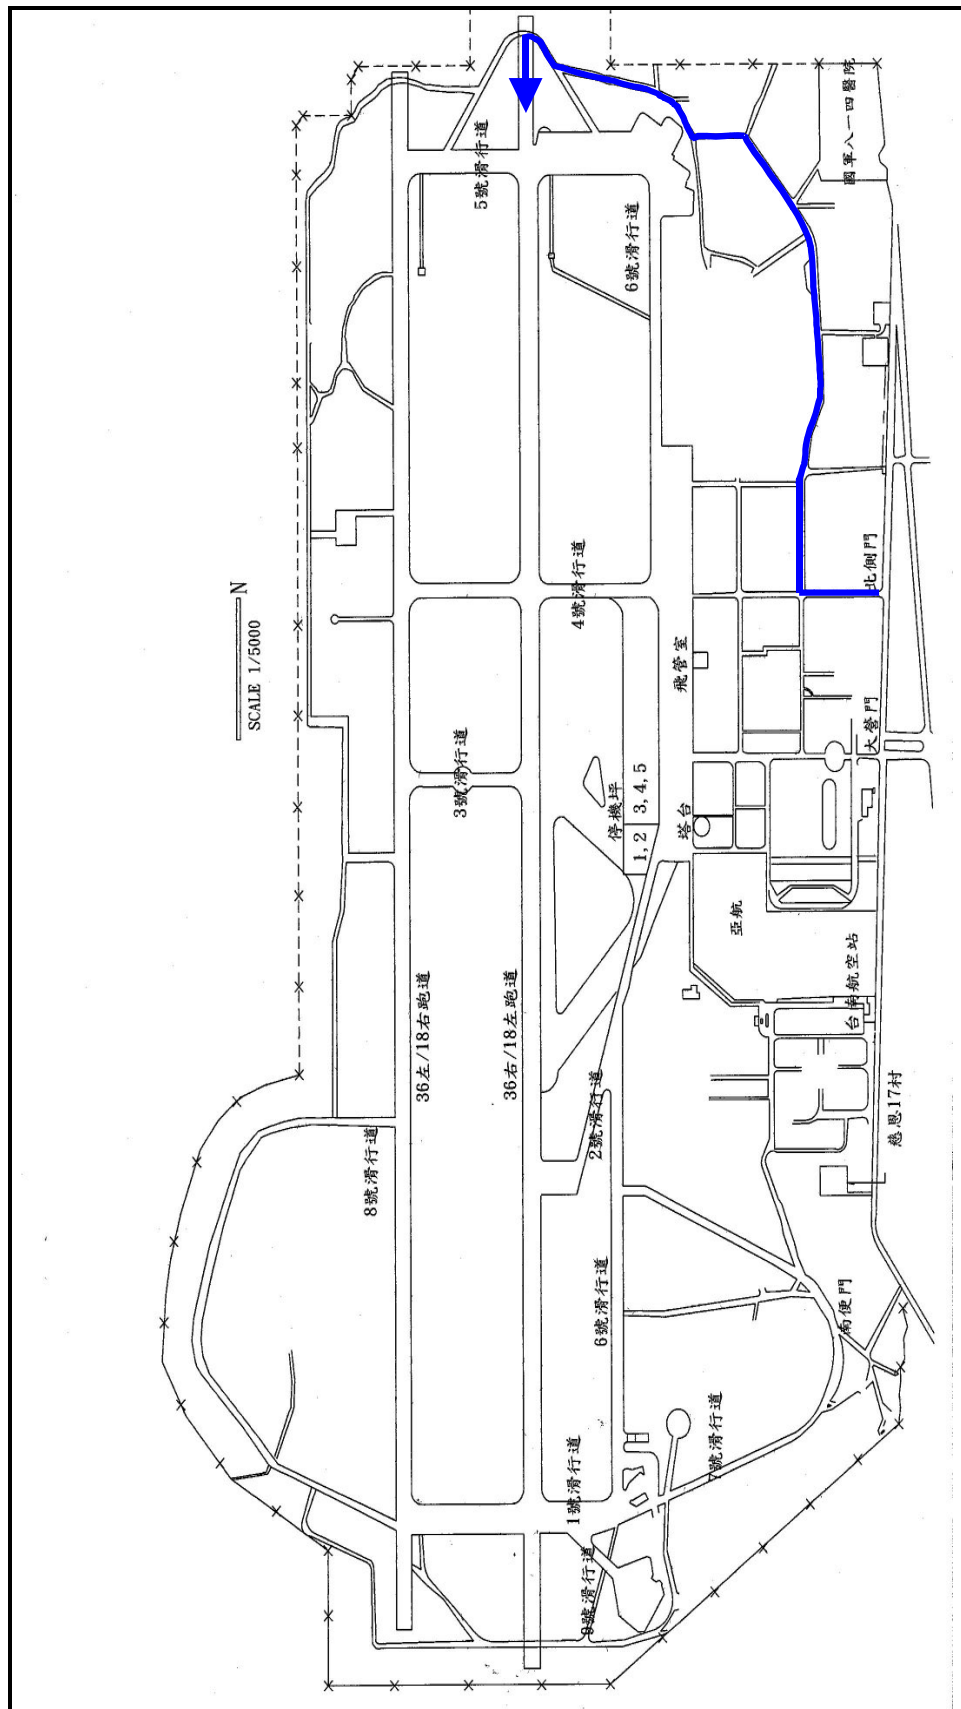
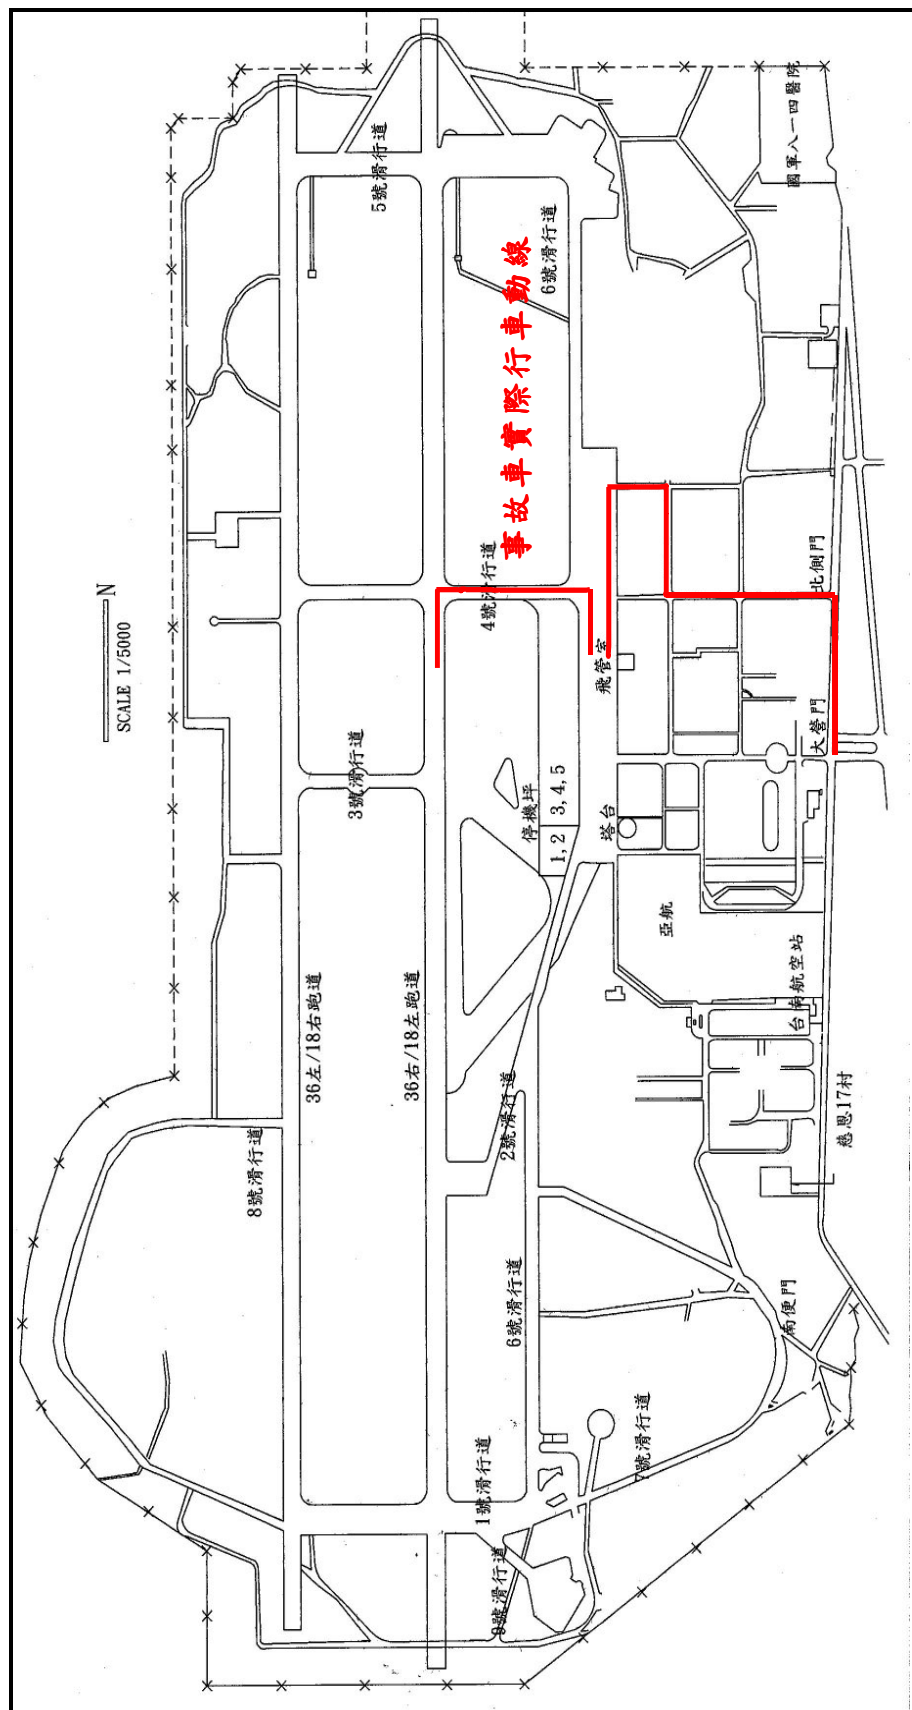
依據九十一年五月三日協調會及施工計劃書中，由北側門進入營區及東跑道之規畫路線如圖 1.10-3，事故車實際進場路線如圖 1.10-4。

圖 1.10-3 協調會中由北側門進入營區之規畫路線

圖 1.10-4 事故車實際進場路線

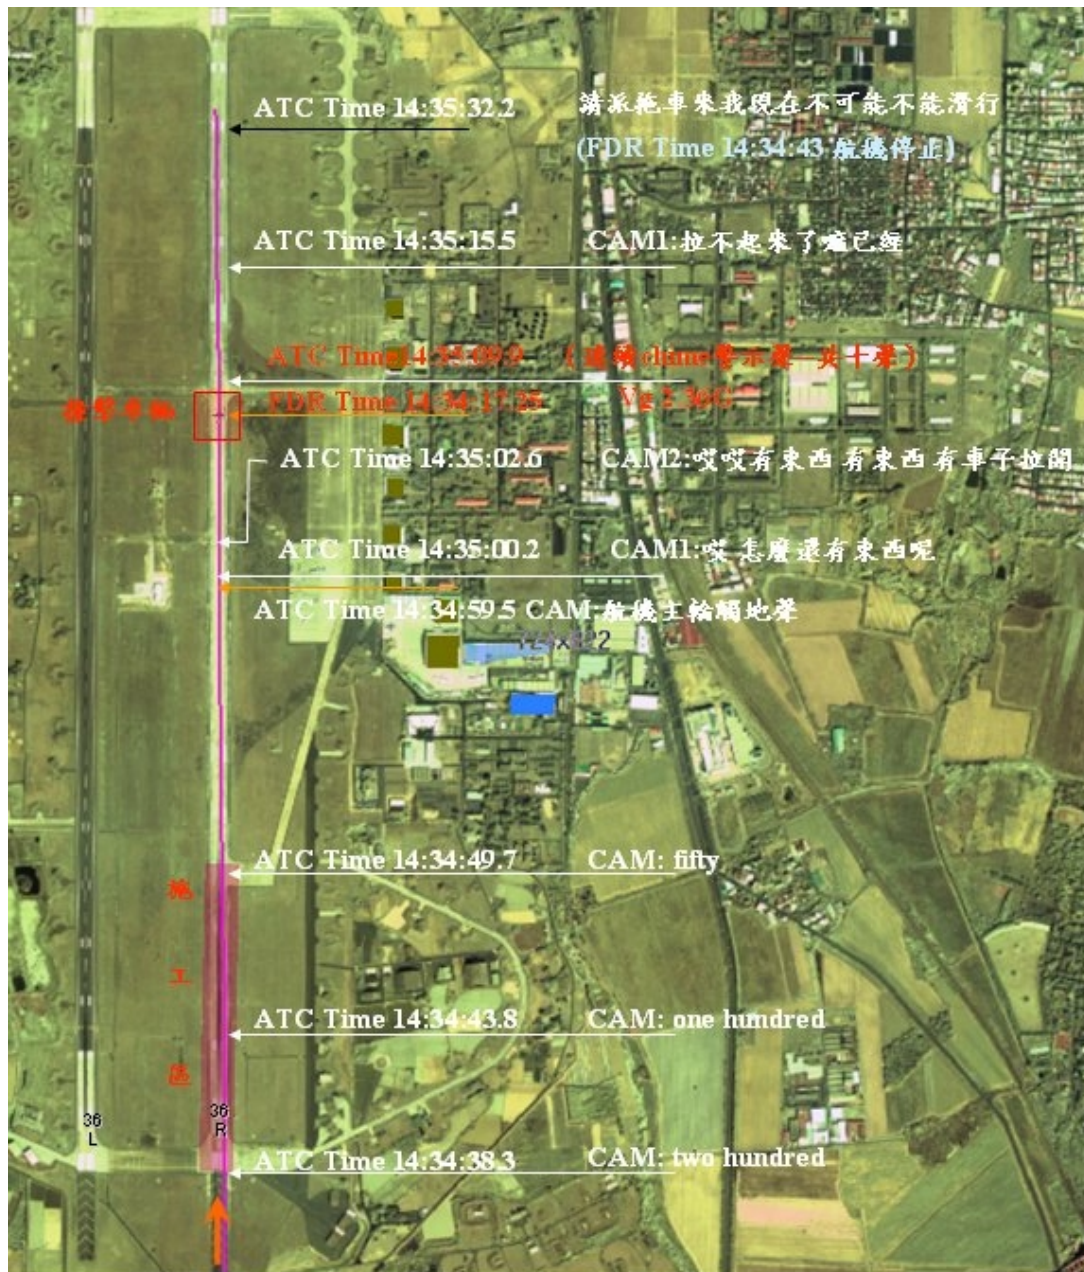
9. 航空器與車輛撞擊時間：14:35:06.25，空速 115.2 浬/時，磁航向 2.8 度，最大垂直加速度 2.36G。
10. 航空器停止時間：14:35:32UTC，空速 0 浬/時，磁航向 359.3 度。
11. 飛航資料記錄器停止時間：14:38:08UTC，空速 0 浬/時，磁航向 359.3 度。
12. 經與座艙語音記錄器錄音同步，並與空照圖疊合如圖 1.11-1。

圖 1.11-1 GE543 班機於台南 36 右跑道著陸期間之座艙語音與飛航軌跡變化圖

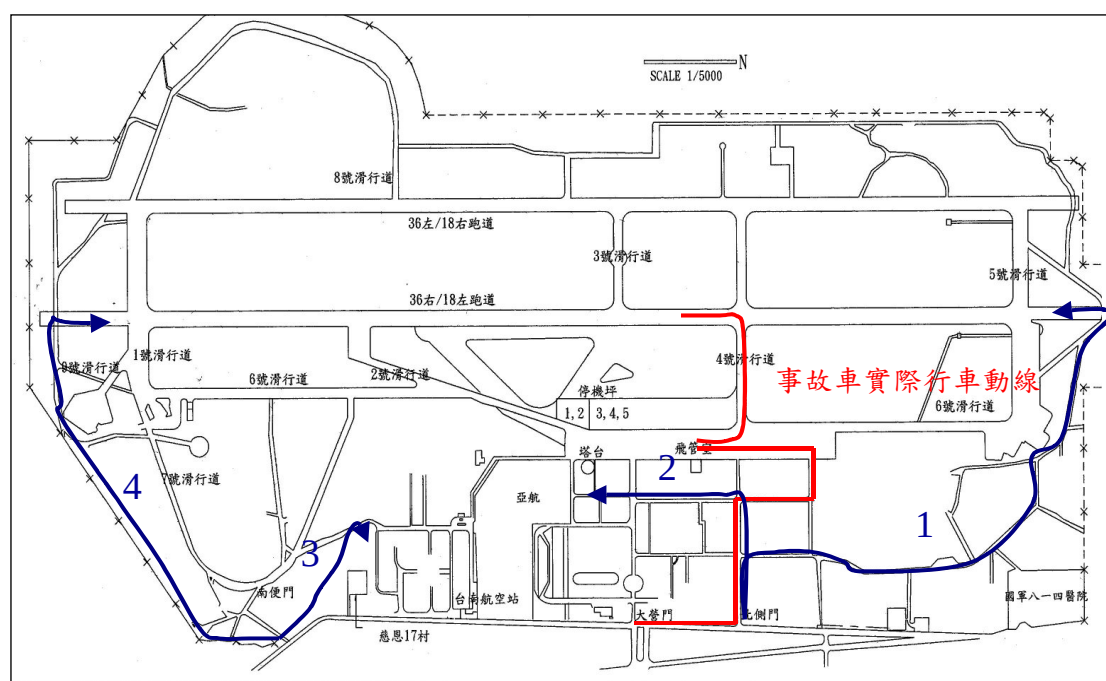
九十二年二月二十日協調會議中決議 (1.10.2.3.10)，施工人員及機具應由跑道兩端清除區進入東跑道 (36 右跑道)。調查發現，事故當日施工車輛之進場路線未依協調會規畫之動線行駛。三輛承包商之工程車係由北側門進入機場，至基大寢室大樓與空軍監工會合後前往飛管室，再由四號滑行道進入 36 右跑道後左轉，朝 36 右跑道頭行駛。依據九十一年五月三日協調會及施工計劃書之原規劃路線及事故當日進場路線如圖 2.3-1 所示。

圖 2.3-1 事故當日進場路線及協調會規畫之路線

訪談空軍監工紀錄顯示，事故當日，空軍監工曾詢問 A 車人員為何不走二號滑行道而改走四號滑行道。然二號滑行道亦非規劃路線，顯示協調會決議所律定之進場路線未被遵循已久，空軍台南基地之督導機制均未能適時發現並予以糾正。另該空軍監工表示不清楚協調會規劃之進場路線，顯示進場路線雖函令至空軍台南基地設施中隊，惟該命令並未確實傳達至基層監工人員。
