# **飛航事故調查報告**

ASC-AOR-04-10-002

遠東航空 EF055 班機

於金門尚義機場偏出跑道

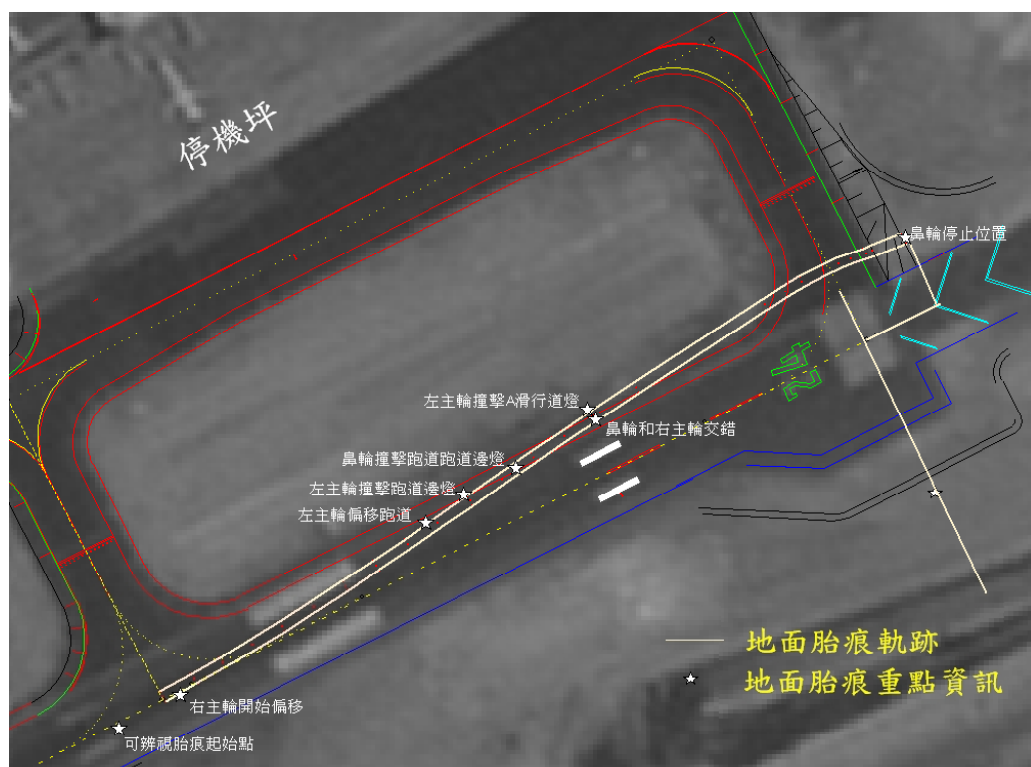
圖 1.2-1 事故班機地面胎痕軌跡

金門尚義機場 06 跑道上可辨識之該機初始胎痕位於 B 滑行道與跑道交界處附近。該機右主輪胎痕於距 24 跑道頭約 400 公尺處，開始向左偏離跑道中心線；左主輪胎痕於距 24 跑道頭約 245 公尺處脫離跑道；該機持續向左偏離跑道中心線，左主輪胎痕向左偏離跑道中心線最大距離約 46 公尺。該鼻輪最後停止於 24 跑道頭外約 42 公尺，且偏離跑道中心線約 38 公尺 (地面胎痕如圖 1.2-1、2)。

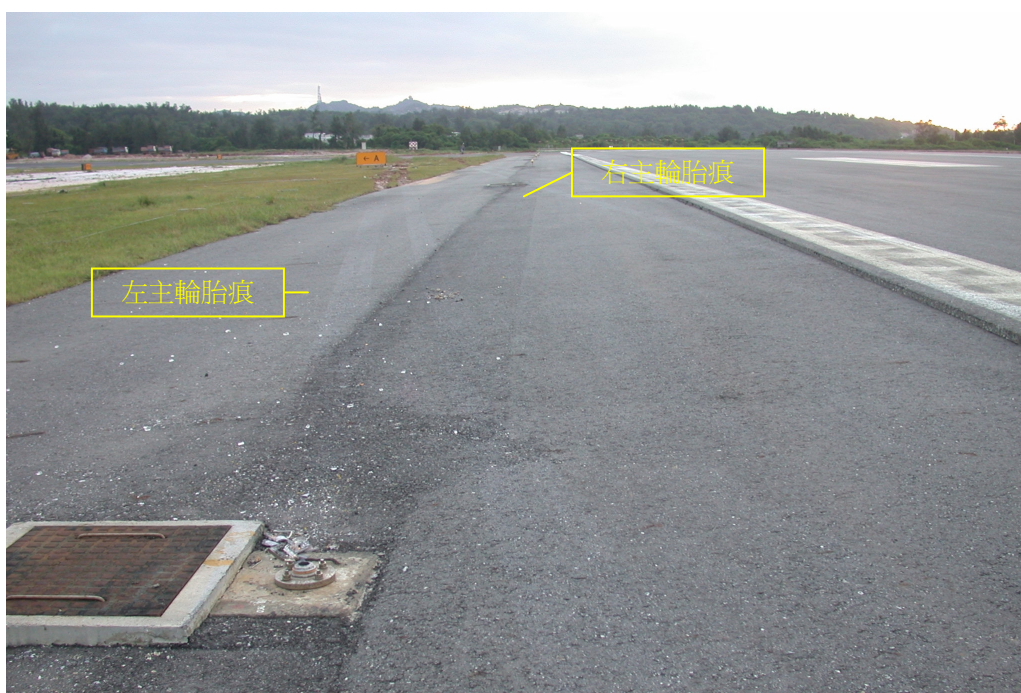
圖 1.2-2 事故班機地面胎痕

該機於落地滾行中，左主輪撞擊距離 24 跑道頭約 218 公尺處之左側跑道邊燈，輪胎胎面破損，跑道邊燈碎片散佈於跑道邊坡區域。鼻輪於距 24 跑道頭約 187 公尺處，撞擊另一具跑道邊燈，左側輪胎表面掀開破損。左主輪輪艙蓋撞擊跑道邊坡

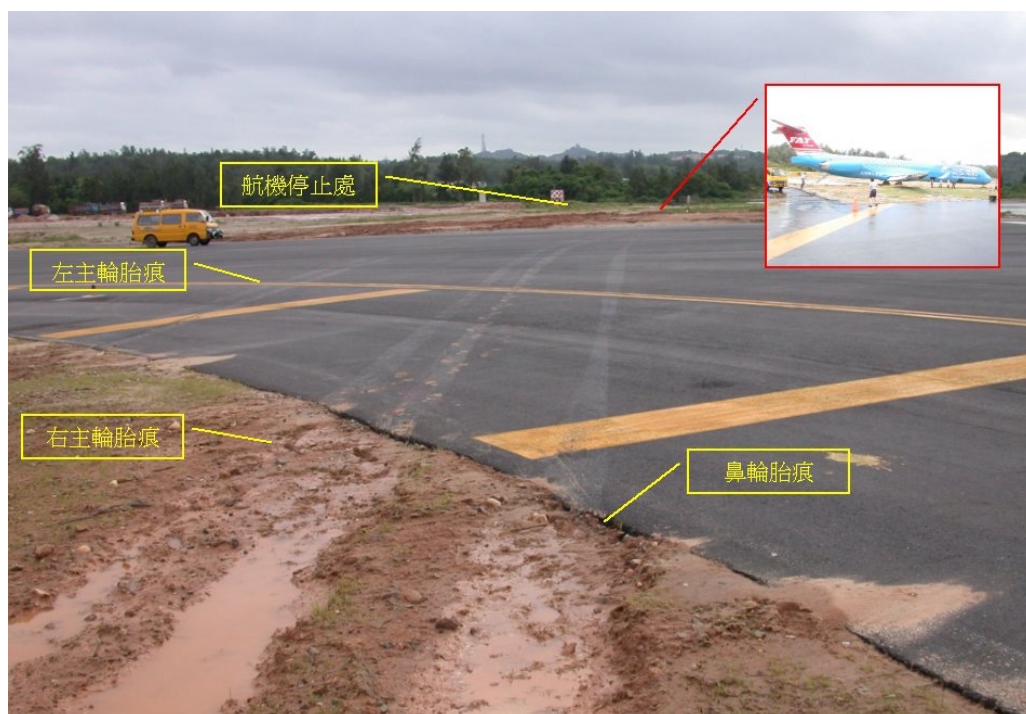
圖 1.2-3 事故班機停止處

該機滾行停止於 24 跑道頭旁清除區，航向約 070，詳圖 1.2-3。

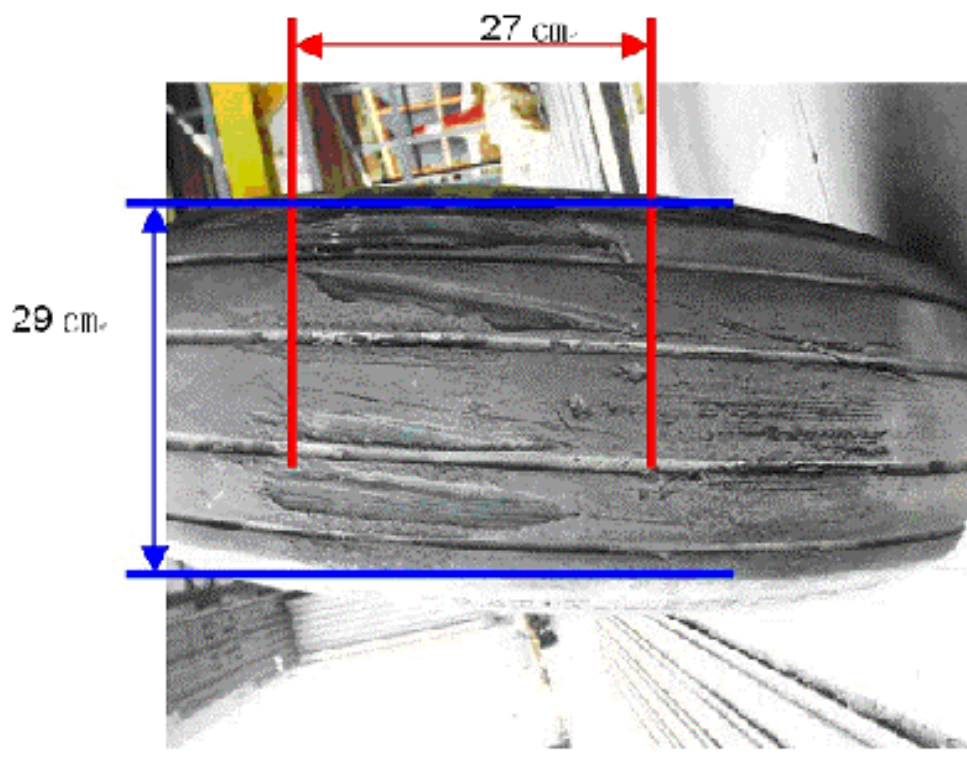
圖 1.2-4 二號主輪損傷情況

航空器外觀完整，左右兩具發動機第一級轉子葉片均有外物損傷（Foreign Object Damage, FOD）情況。左側鼻輪刺破，右側鼻輪有深切（Deep cut）。左側起落架外側門受損，兩根液壓管變形，但液壓油未洩漏。四顆主輪均有深切及縱向刮痕，其中第二號主輪有一長約 29 公分、寬約 27 公分之區域有胎面膠熱熔析出（Tread rubber reversion）現象，其損傷深度及於第一層輪胎帆布纖維，如圖 1.2-4、5。

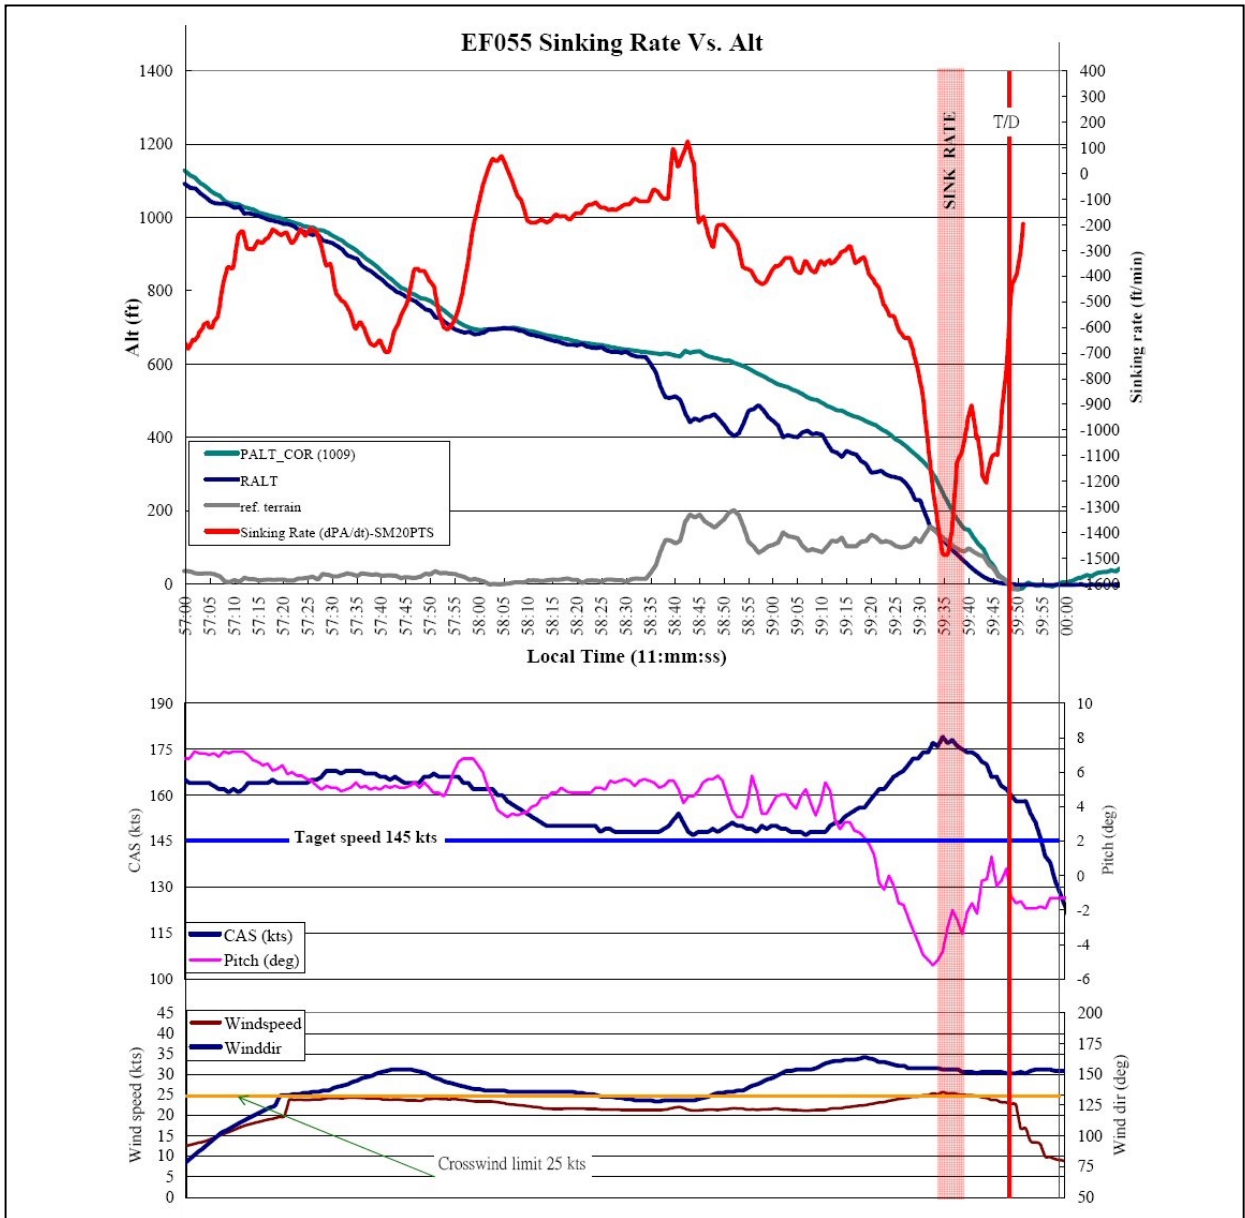
圖 2.2-1 EF055 班機進場高度、下降率、空速、仰角與風速變化

該機於向下修正高度的同時，該機速度自平均約 150 浬/時，增加至 1159:22 時之 162 浬/時，此時該機之無線電高度為 309 呎。1159:33 時，該機無線電高度為 148 呎，該機速度增為 177 浬/時，下降速率約為 1,317 呎/分。2 秒後（1159:35），該機無線電高度降為 116 呎，速度增為 179 浬/時，下降速率增為 1,486 呎/分，此

時為該機進場階段空速及下降率最大的時刻，同時 GPWS 開始連續 4 秒發出”sink rate”的警告。該機進場時之高度、下降率、空速、仰角與風速變化如圖 2.2 -1。
