# 飛航事故調查報告

(ASC-AOR-05-06-001)

Ultrasport 496 型直昇機

於台南縣曾文溪國姓橋附近河床墜落

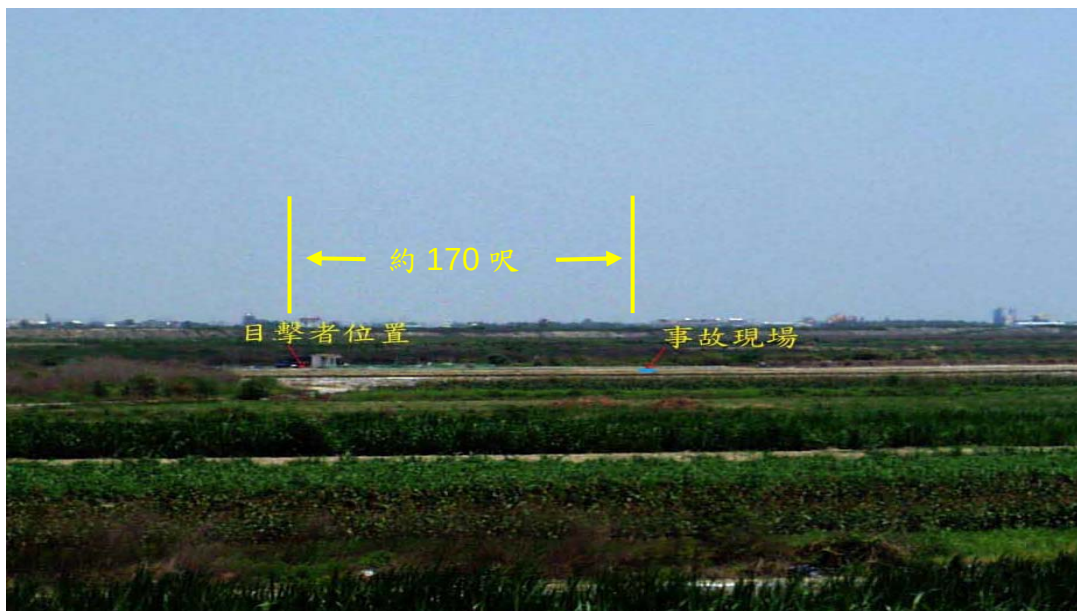
圖 1.1-1 事故現場

事故地點位於開闊平坦之河川地，無突出之障礙物，該機係墜毀於河川地中央之西瓜田內。(如圖 1.1-1)。

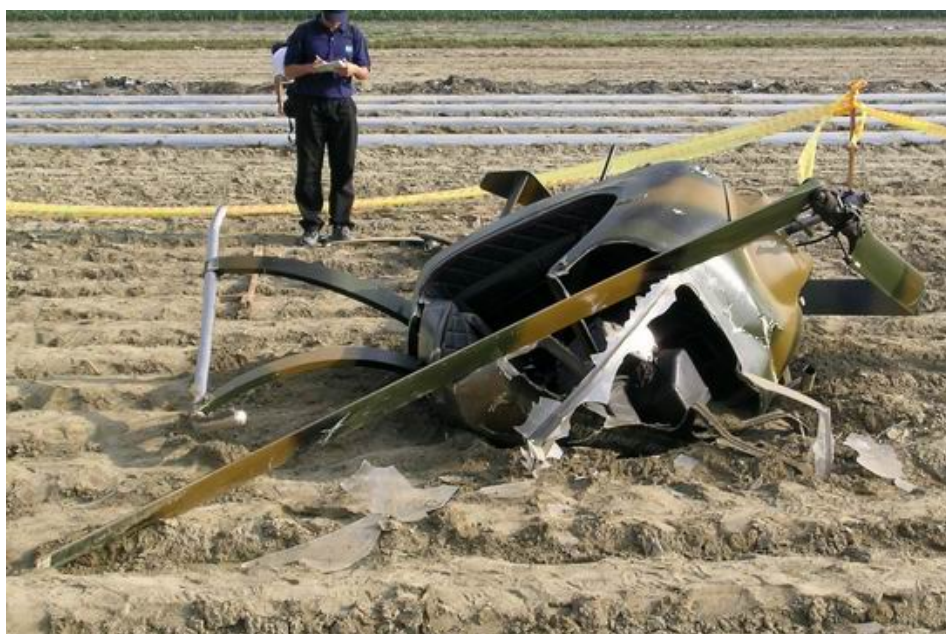
圖 1.3-1 機身損壞情形

該機機首朝向約 350 度，機身左傾約 45 度，俯角 30 度。擋風玻璃全碎，風擋隔框斷裂，機頭左下方及左駕駛座底部結構擠壓變形。起落架左滑撬沒入土中，左前主支撐斷裂成兩截，左後主支撐向前變形約 30 度，向內偏約 45 度，右滑撬上仰約 30 度，右主支撐大致完好。機首底部之空速管變形，進口有泥土堵塞（如圖 1.3-1）。

直升機之起落架滑撬設計，正常可承受之下降率約為 500 至 700 呎/分，殘骸檢視發現：該機殘骸俯角約為 30 度，殘骸空速表指示為 68 哩/時，按此狀況計算該機當時之下降率約為 5,100 呎/分，該機於事故前之下降率，已遠超出起落架設計值，故該機應係以上述估算之大下降率墜地而嚴重損毀。且依該機機首左側嚴重擠壓變形、左前起落架滑撬及左前主支撐折斷及受損情形，該機第一撞擊點應為左機首

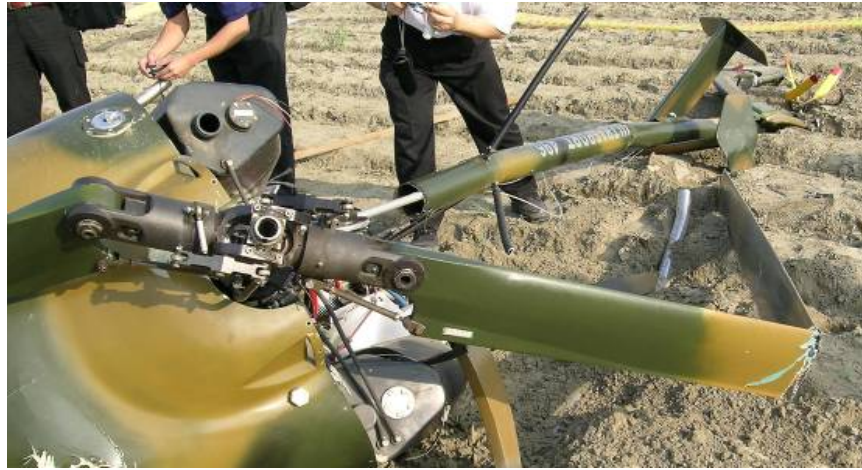
圖 1.3-2 主旋翼損壞情形

該機主旋翼由兩葉片組成，一葉片卡於風擋中間，葉面輕微刮傷，其與主旋翼殼之接點鬆動，另一片自翼根 42 吋處折斷，斷口平整，主旋翼顯示高節距（High Pitch）狀態（如圖 1.3-2）。

依斷裂之一片主旋翼葉片情形，其應於墜地時受彎曲力而折斷，之後因主旋翼旋轉失去平衡使另一主旋翼葉片前置及延遲連桿產生拉力而於耳軸處斷裂，並使主旋翼頭端之變距連桿遭撞擊力擠壓破壞，長連桿彎曲變形。另依尾旋翼護環遭主旋翼撞擊及尾桁之破壞痕跡，該機應係於撞地後尾桁上仰、主旋翼因持續旋轉而使其中一片未折斷之葉片撞及尾旋翼護環致使其斷成三截。

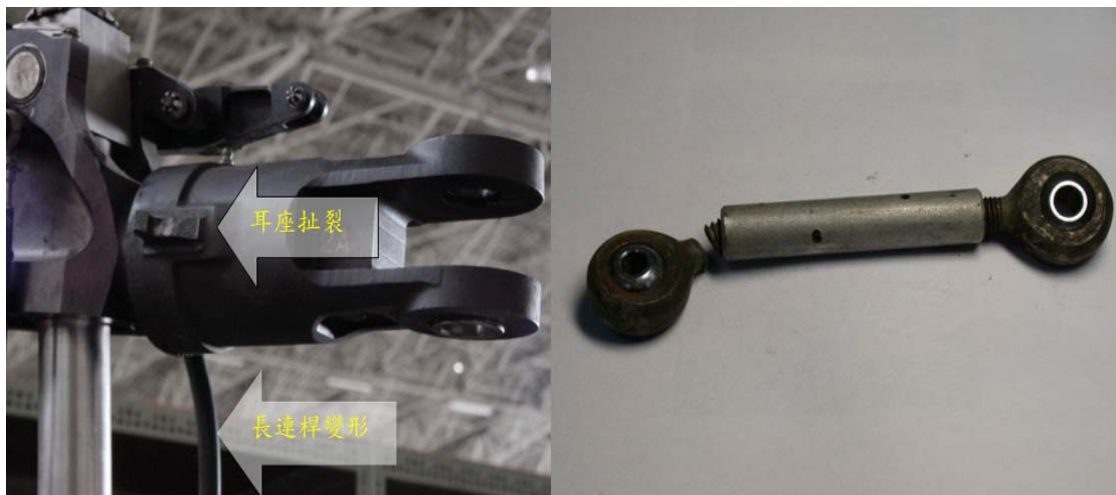
圖 1.3-3 主旋翼根部（左圖）及短連桿（右圖）破壞情形

兩片主旋翼根部各藉由變距連桿聯結至變向盤，未折斷之主旋翼葉片短連桿根部彎曲斷裂，長連桿彎曲變形，前置及延遲（Lead and Lag）調整桿耳軸折斷（如圖 1.3-3）。另一片折斷之主旋翼葉片，變距短連桿、長連桿、前置及延遲調整桿完好。

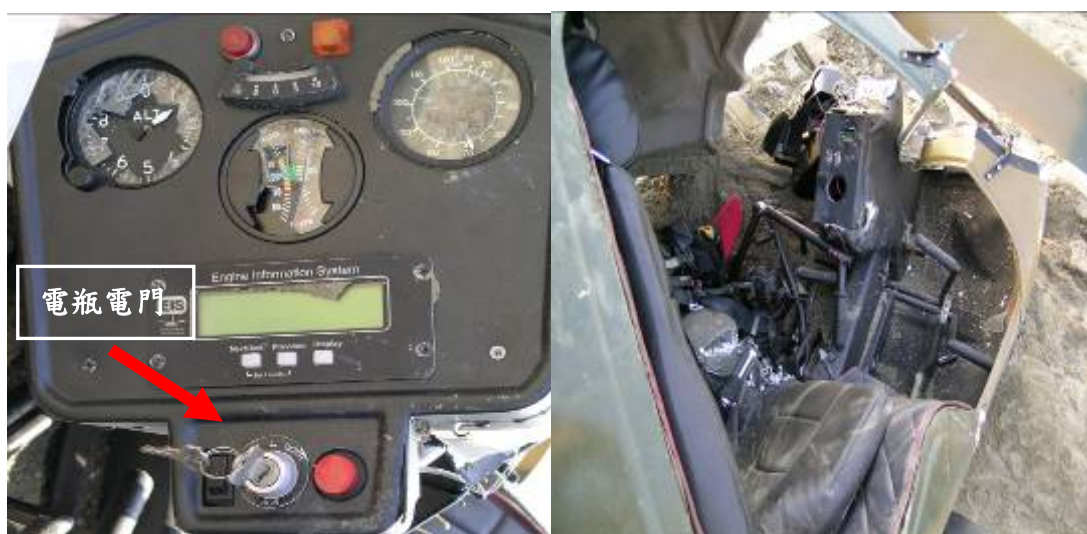
圖 1.3-4 駕駛艙損壞情形

該機駕駛艙左方向舵踏板變形。集體桿及迴旋桿變形，集體桿及油門之位置無法判斷。主旋翼轉速表指示約為 93%，發動機轉速表

指示為 0。空速表指示約為 68 哩/時。羅盤指示約為 065。右座椅靠背前傾約 20 度。電瓶電門位於開之位置（如圖 1.3-4）。

該機殘骸儀表中主旋翼轉速表指示為 93%，顯示該機落地前之主旋翼轉速可能為 93%，依該機之操作手冊，該轉速介於有動力及無動力之間，故此轉速僅可顯示其主旋翼轉速低於有動力時之正常轉速，無法判斷發動機當時是否與主傳動箱連結或是否失去動力，但依主傳動箱僅外殼因撞擊受損之情形及主旋翼葉片於墜地後僅一片折斷及葉面輕微刮傷之現象，如發動機與傳動箱連結，則主旋翼葉片必因當時之傳動力而嚴重受損，傳動箱亦必產生某種程度之損壞，故依主旋翼及傳動箱受損情形，該機墜地前主傳動箱應未與發動機輸出軸連結。

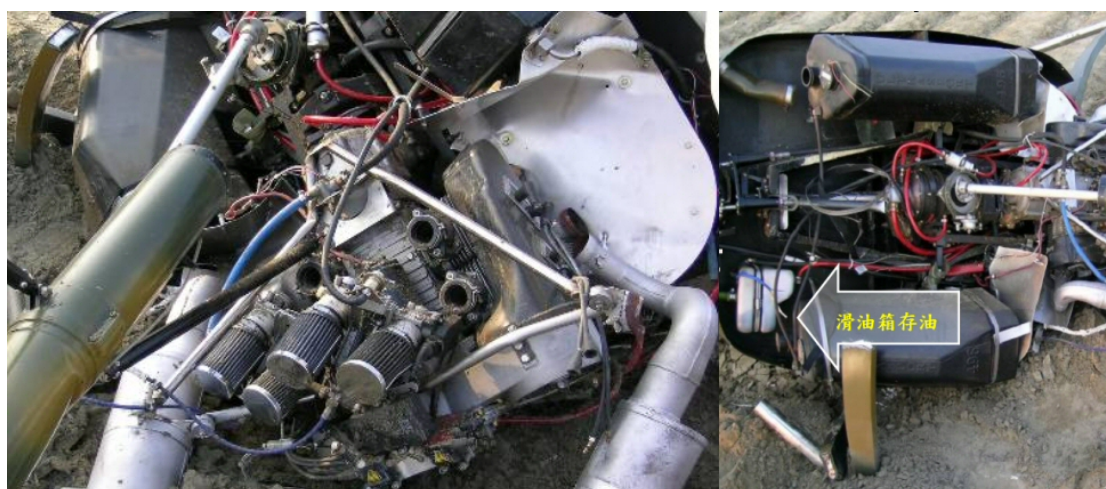
圖 1.3-5 發動機及傳動系統（左圖）、滑油箱（右圖）

發動機之空氣濾與發動機進氣口脫離，進氣閥門接近關閉位置。油門控制機構及鋼繩完整。主傳動齒輪箱外殼破裂，感溫貼紙顯示為華氏 170 度。燃油單點加油口連接至油箱之油管脫落，油箱完好無滲漏。滑油箱完好，油箱油量約為三分之一至二分之一（如圖 1.3-5）。

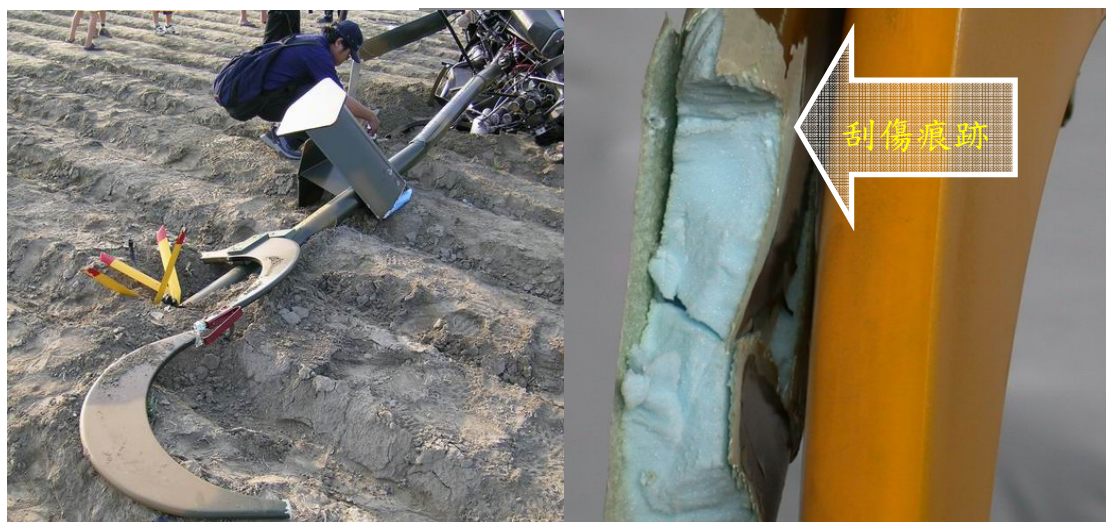
圖 1.3-6 尾桁及尾翼損壞情形（左圖）、強化泡棉刮傷痕跡（右圖）

主傳動箱輸出端與尾旋翼傳動軸連接處鬆脫，尾桁結構局部破裂及向上彎曲變形。水平尾翼由中間斷裂成兩段，與扭力管之後接合處鬆脫。尾旋翼護環斷成三截，4 片尾旋翼葉片扭曲變形。尾旋翼護環有撞擊痕跡，其內填充強化泡棉有刮傷痕跡（如圖 1.3-6）。

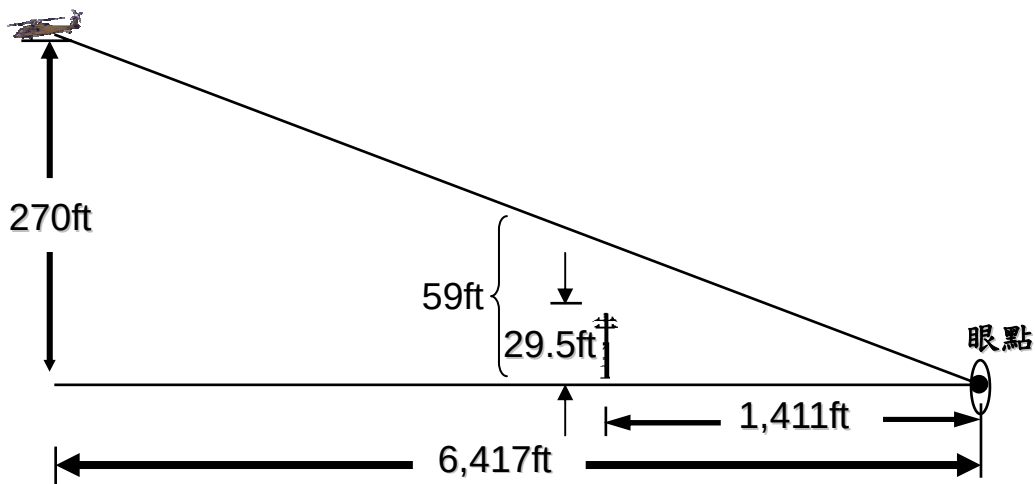
圖 1.4-1 事故機高度計算示意圖

依訪談紀錄，目擊證人由飛行場目視該機於事故前之飛航高度約為其間一電線桿高度之兩倍，經量測後目擊者與該電線桿之水平距離為 1,411 呎（430 公尺），與事故殘骸點之距離為 6,417 呎（1,956 公尺），電線桿高度約為 29.5 呎（9 公尺），經計算後該機失事前離地面之高度約為 270 呎（82 公尺），（如圖 1.4-1）。

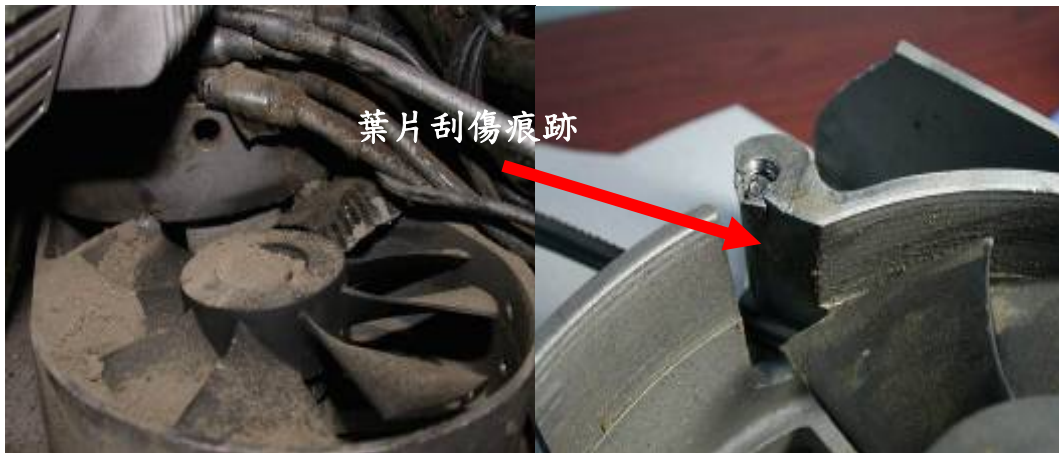
圖 1.4-2 冷卻風扇損壞情形

冷卻風扇與發動機主軸以皮帶連結，隨發動機運轉由皮帶帶動而旋轉，共有兩組，每組風扇計有八片葉片，分別位於發動機下方左、右兩側。該兩組風扇經檢視後發現：左側風扇皮帶完整，機匣變形，其中一葉片自根部斷裂，機匣內緣有葉片刮傷痕跡，刮痕長約 7 吋，最深達 0.05 吋（如圖

1.4-2)。右側風扇皮帶及機匣完整，無刮傷現象，撥動葉片時旋轉無礙。

該機發動機經拆檢測試，證實其結構完好，發動機進氣閥門均接近關閉位置，依此閥門之位置，發動機於墜地前應為無動力或於慢車狀態。連結於發動機輸出軸之左冷卻風扇經檢視後發現其機匣變形，一葉片損壞，機匣內緣有約 7 吋之摩擦痕跡，表示該風扇於墜地前處於轉動狀態，墜地後因撞擊使風扇機匣變形、葉片與機匣摩擦而產生刮痕。

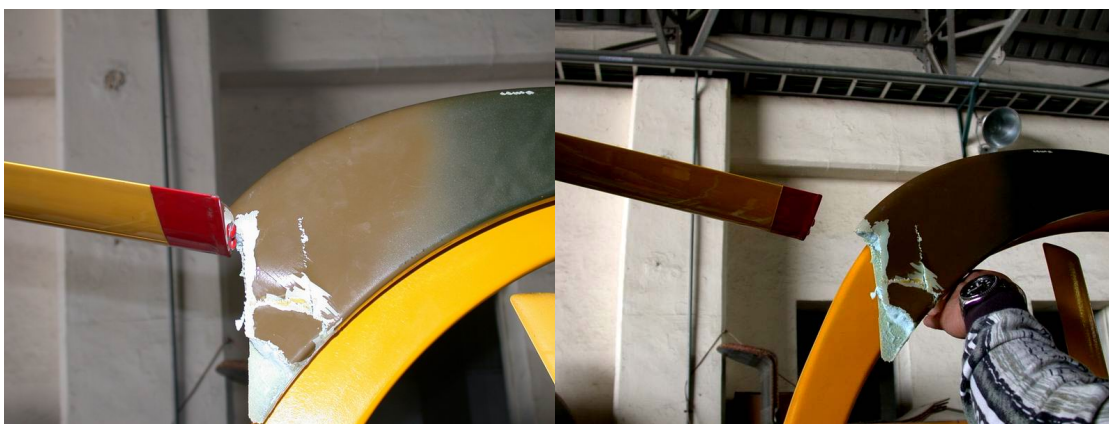
圖 1.4-3 主旋翼運轉檢測

將主旋翼置於機身縱軸上方與機身平行並逆時針旋轉，發現主旋翼正常運轉時不致撞及尾旋翼護環。如將尾桁向上提起接近主旋翼，並將主旋翼葉片向後下壓，則主旋翼旋轉時將撞及尾旋翼護環。（如圖 1.4-3）。
