# **飛航事故調查報告**

ASC-AOR-05-10-001

遠東航空公司 EF182 班機

於松山機場落地後偏出跑道

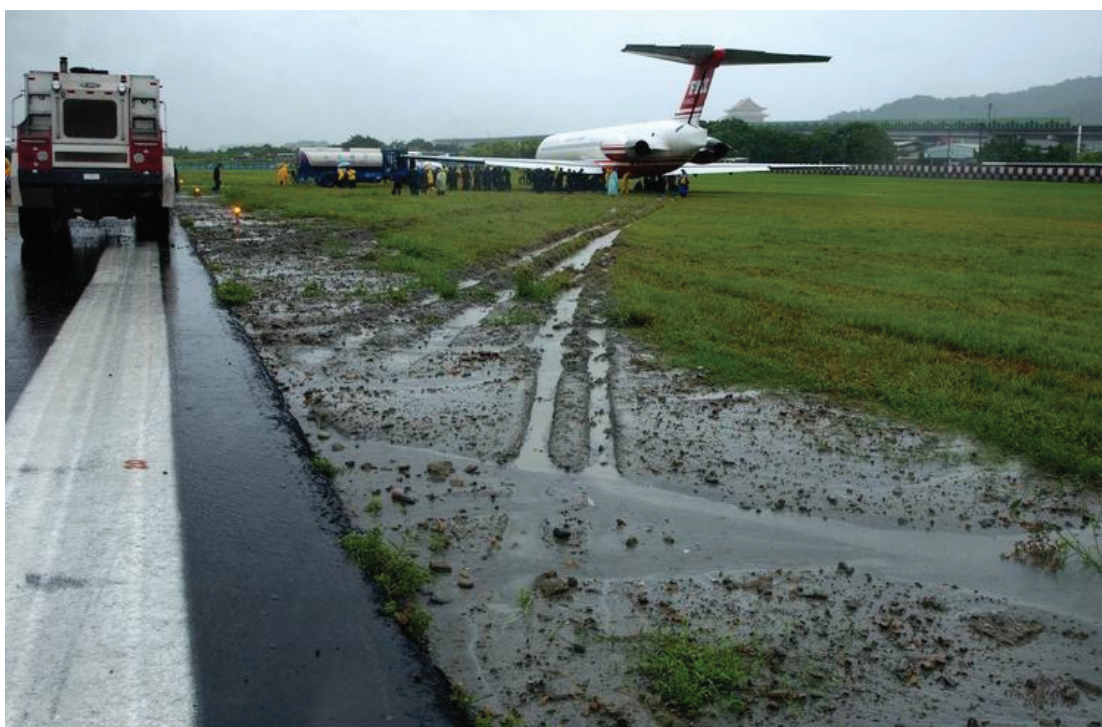
圖 1.1-1 EF182 事故現場

該機鼻輪著陸後 11 秒，CM-1 呼叫：「沒有煞車」。依現場量測結果，該機係於離 10 跑道頭約 660 呎處向右偏出跑道，停止於 10 跑道頭附近草地上（如圖 1.1-1），人員無傷亡，機身無實質損壞。

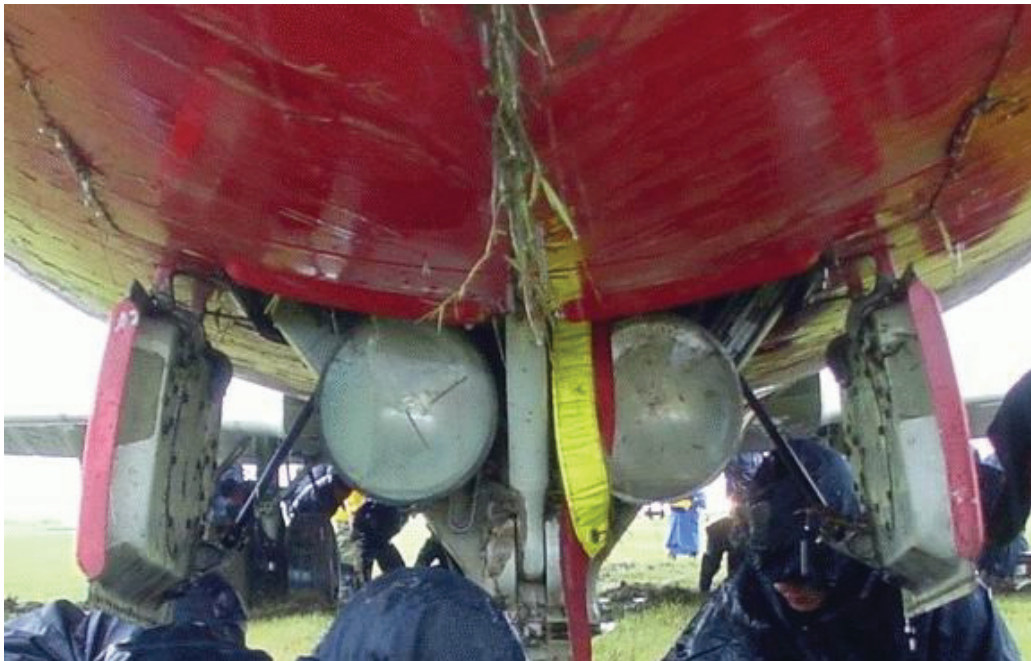
圖 1.7-1 鼻輪落地燈破損

該機經檢視後，發現兩只鼻輪落地燈破損（如圖 1.7-1），結構無實質損傷。

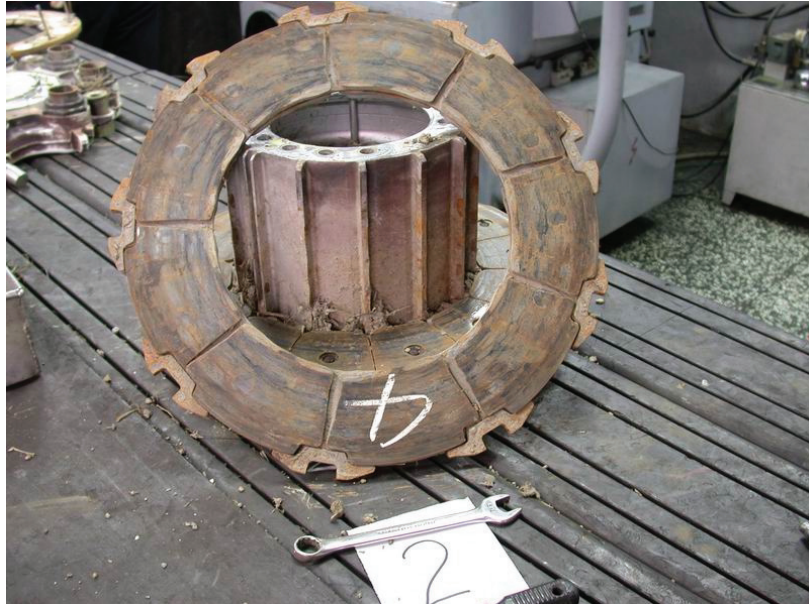
圖 1.8-1 煞車片檢查

- 煞車總成：含煞車輪轂、煞車片與回復彈簧等經拆檢後，無異常發現（如圖 1.8-1）。

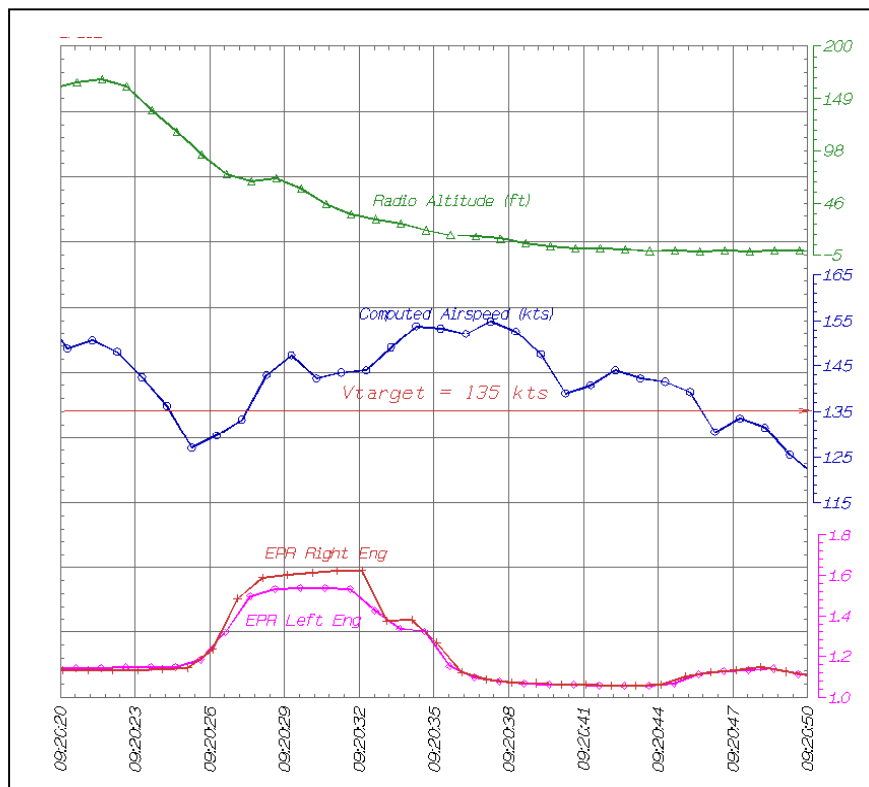
圖 2.3-3 0920：20 至 0920：50 之資料

0920:20 時，該機之無線電高度約為 160 呎，至 0920:45 時，其高度、空速及 EPR 設定之變化如圖 2.3-3，重點分述如下：

- 0920:20 至 0920:25 間空速曾由約 156 哩/時驟降至 127 哩/時，而當時之 EPR 值設定均穩定於約 1.14，而高度指示呈穩定下降狀況。
- 0920:26 至 0920:31，由圖 2.3-3 看出 EPR 值由 1.14 逐漸上升至平均約 1.6，速度由平均約 130 哩/時回復至約 145 哩/時，0920:32 至 0920:40 速度有逐漸增加趨勢，同時 EPR 值亦漸下降至約 1.06，顯示飛航組員當時已查覺空速不正常改變之情形，並同時使用油門調整當時之空速。
- 0920:42 時，空速 144 哩/時，風向 077，風速 7 哩/時；EPR 值約 1.06，垂直加速度 1.31G，判斷此時該機之主輪著地。1 至 2 秒後，飛航資料顯示擾流板全展開。
- 0920:44 時，空速約 142 哩/時，風向 106，風速 2 哩/時；EPR 值約 1.06，垂直加速度 1.30G，「Air/Ground」參數由 Air 轉為 Ground，判斷此時鼻輪著陸。

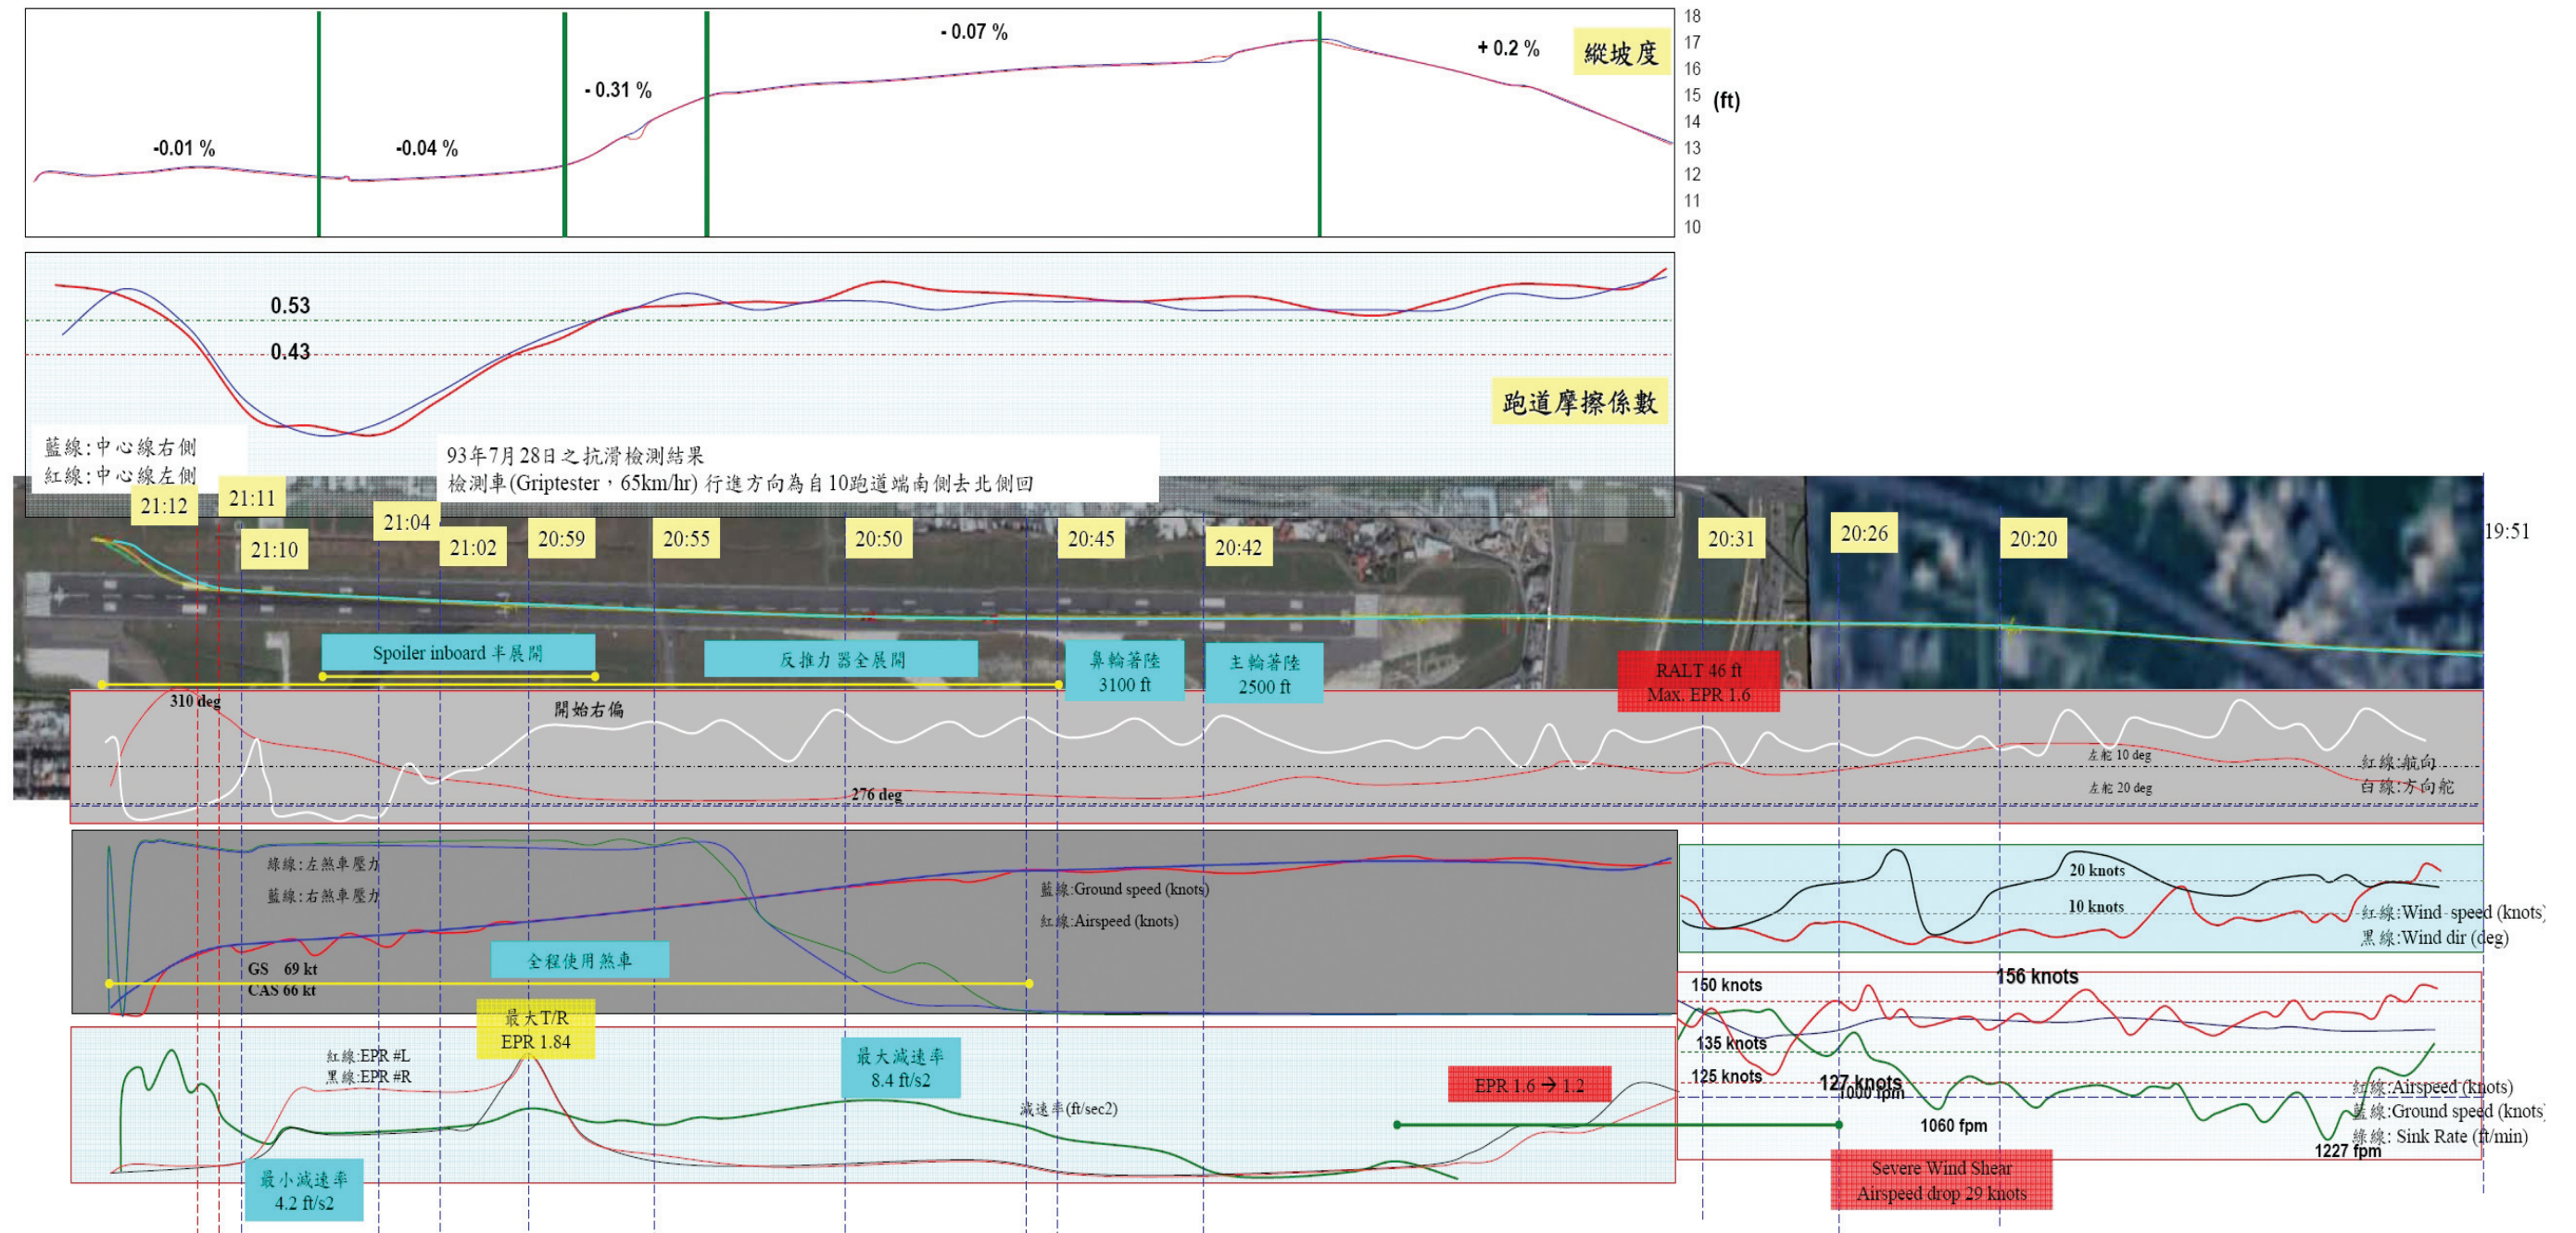
圖 2.3-4 EF182 最後進場至落地滾行軌跡及飛航參數變化 (包括跑道摩擦係數及縱坡度變化)

該機於進場時遭遇風切效應及落地前順風影響，造成於距 28 跑道頭約 2,500 呎處觸地，加以跑道濕滑，影響減速效能，且距 28 跑道頭約 5,500 呎至約 8,000 呎處有抗滑值偏低及道面濕滑現象，可能產生部分黏滯性水瓢作用而無法控制方向及有效減速。期間該機飛航組員因依使用煞車踏板角度及飛機減速情況判斷，懷疑煞車系統未正常運作，駕駛員為達減速目的，使用超過廠商建議之最大反推力值減速，降低該機方向控制之能力，因而於約距 28 跑道頭 7,800 呎處偏出跑道。(2.2.4.1, 2.2.5, 2.3, 2.4.4, 2.5)
