飛航事故調查報告

ASC-AOR-06-09-001

中華航空公司 CI150D 班機

遭遇強烈晴空亂流

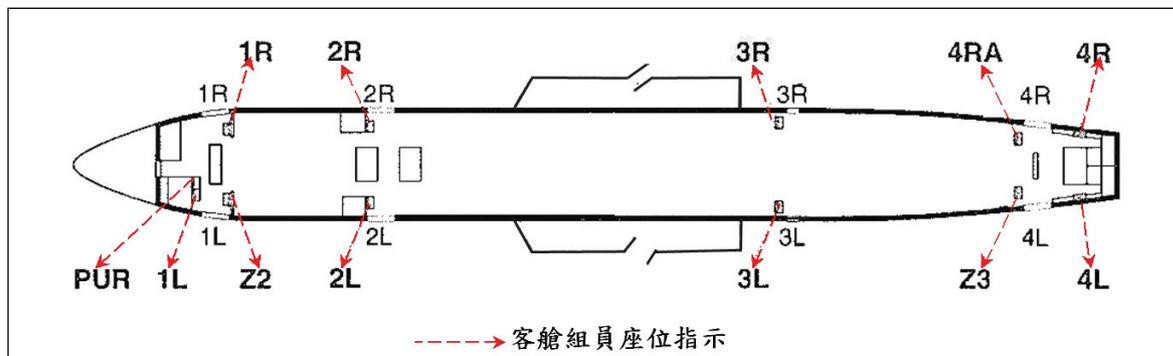
圖 1.2-1 座艙組員分布圖

本事故造成原坐於 25A 及 25D 之兩位乘客骨折⁴及 4 位客艙組員輕傷，受傷 2 位乘客於該機落地後即送醫救治，組員未送醫。25A 乘客傷勢經診斷為胸骨折及第五腰錐壓迫性骨折（舊傷）。25D 乘客傷勢經診斷為左腓骨折及腰部挫傷，2 位受傷乘客診斷書如附件二。4 名輕傷客艙組員之傷勢分別為居於左側二號門之座艙長左膝扭傷，後方 4 號門附近 Z3 客艙組員及 4R 客艙組員輕微燙傷，4L 客艙組員肌肉拉傷。

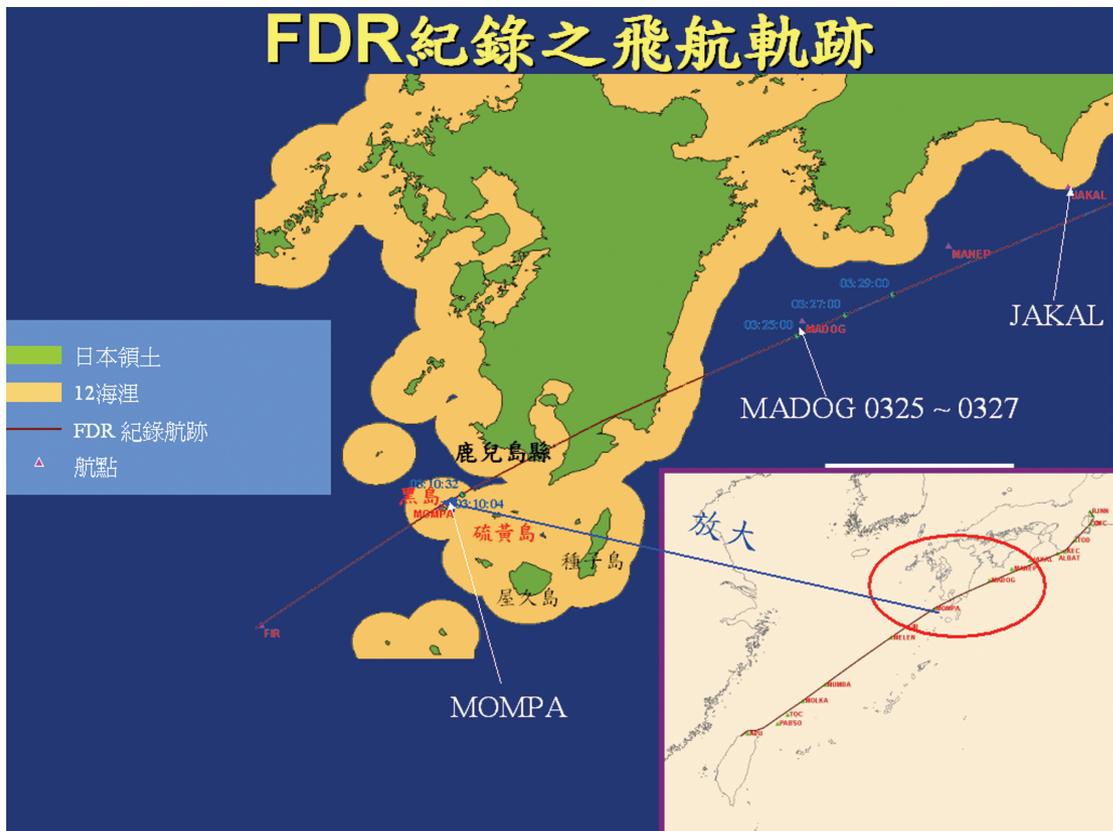
圖 1.11-1 該機從中正機場起飛至落地飛航軌跡及事故發生位置局部放大圖

本會係依據華航提供原廠之解讀文件¹²用以解讀，其參數列表如附錄二、重要參數解讀數據如附錄三、四，及飛航參數變化情形如附錄五。依據 SSFDR 資料顯示，本會依據飛航組員報告及航空公司事故初報表所寫事故發生時間約在 UTC 0327，事故發生地點在公海 MADOG 至 JAKAL 之間 (Airway M750)。經檢視該時段之飛航資料，發現並不符駕駛員描述，如：自動駕駛 (Auto Pilot) 跳脫、三軸加速度變化及操控駕駛員操控發動機。重新檢視飛航紀錄器資料，發現本事故發生時間為 UTC 時間 0310:04 至 0310:32，飛航高度約 33,000 呎，事故發生位置為北緯 30.89 度，東經 130.02 度，應在日本領空之內。飛航資料紀錄器紀錄之飛航軌跡詳如圖 1.11-1。

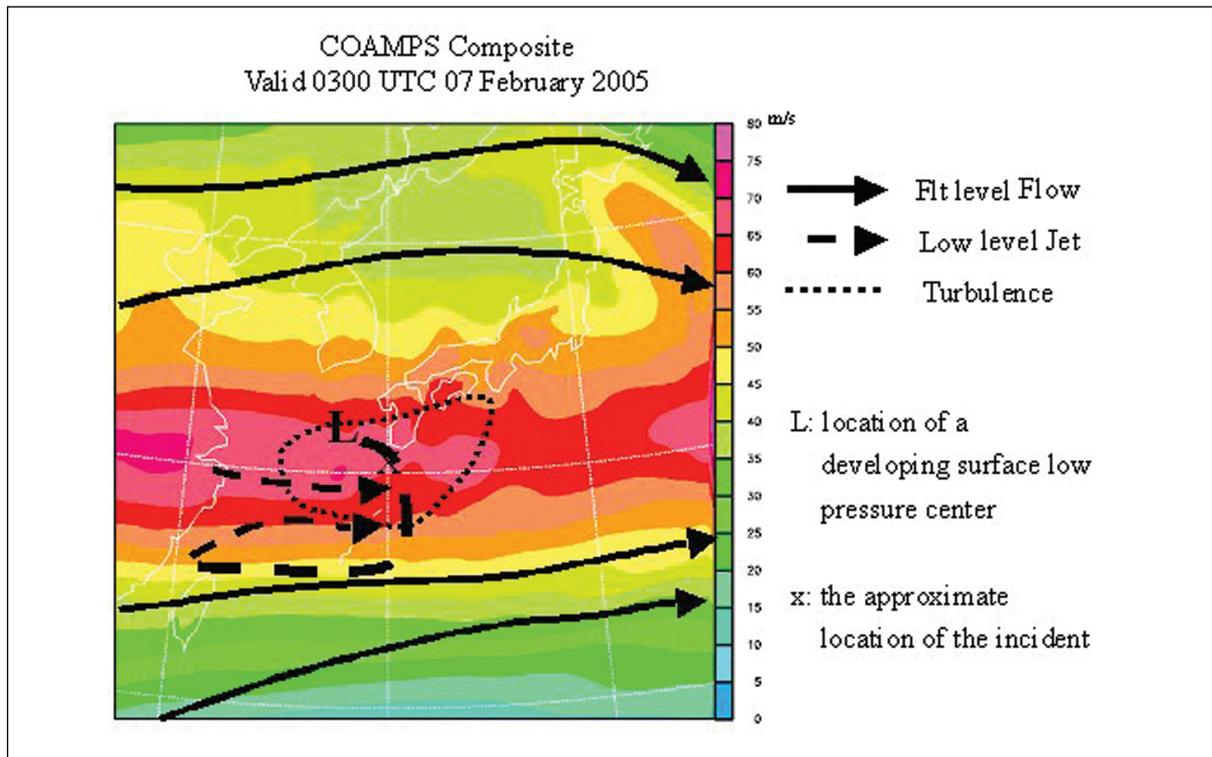
圖 1.16-1 不同高度之重要環境場合成示意圖

事故地點鄰近噴射氣流風速最強之區域，而於其南方高度約 4000 呎處有一由西向東之低層噴流 (Low-Level Jet)；亂流最強的區域位於低層噴流上方之對流區及噴射氣流外圍 (參考圖 1.16-1)。噴射氣流外圍有重力波，而事故地點位於亂流動能 (Turbulence Kinetic Energy, TKE) 區域的上緣。

距離雲上方很遠的範圍有可能產生對流引發之亂流，這是因為上方破裂的重力波所造成，而重力波的破裂，部分受雲頂上方的風切所支配。

有一由西向東之低層噴流，亂流最強區域位於低層噴流上方之對流區及噴射氣流外圍，推估事故地點位於亂流動能區域的上緣。亂流係因低層噴流對流區上方，噴射氣流外圍破裂之重力波所造成。

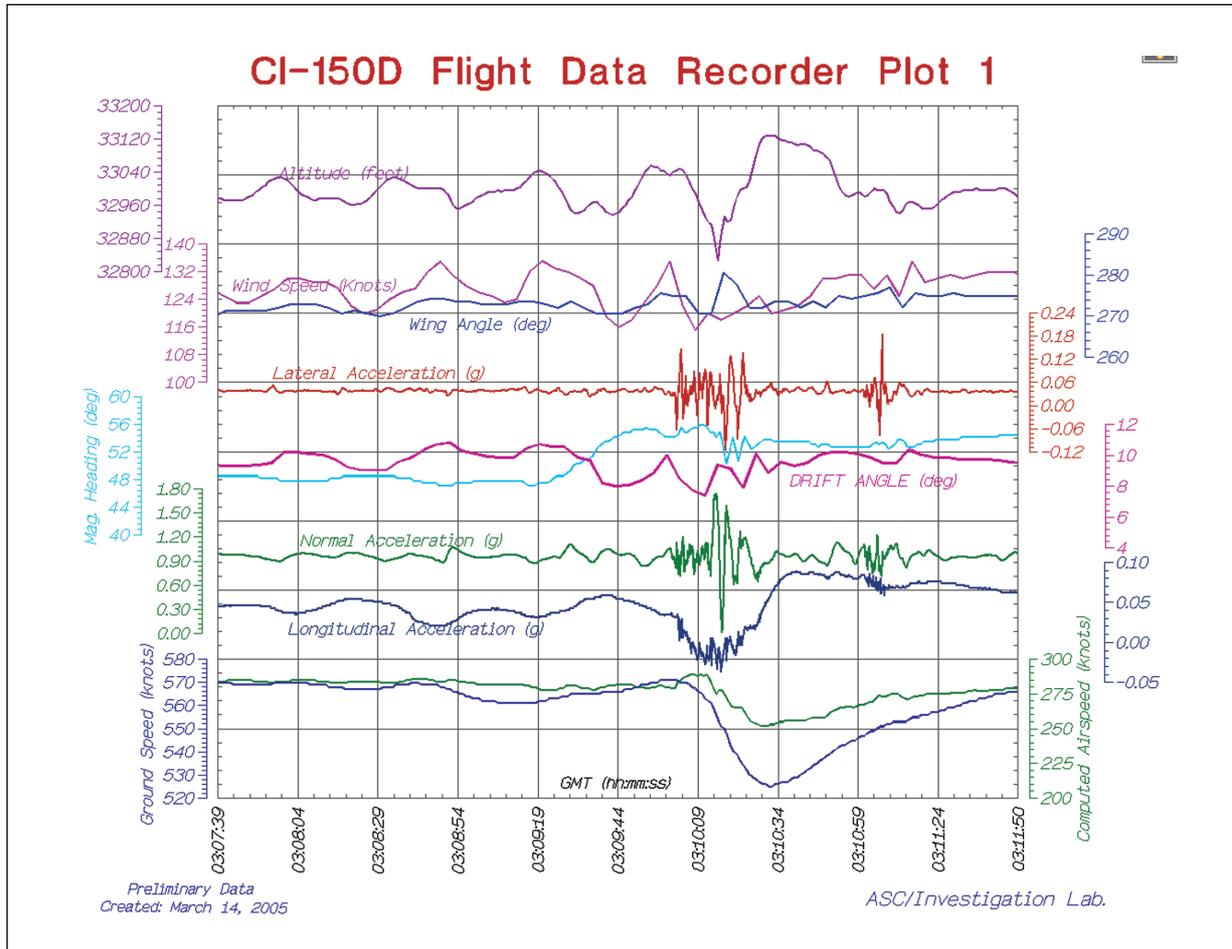
圖 1 該機飛航狀態參數 (UTC0307 : 37~0311 : 50)

該機自台北中正國際機場起飛後，按飛航計畫沿 M750 航路飛往日本，巡航高度為 33,000 呎。依據飛航資料紀錄器（Flight Data Record，FDR）資料顯示，該機於 1108 時，於硫黃島西北西方約 20 哩上空先遭遇輕度亂流，1110:12 時不穩定氣流加劇，3 秒後（1110:15）該機自動駕駛跳脫，亂流持續約 28 秒，其間加速度變化劇烈，垂直加速度介於+1.744 G 至+0.015 G 間，橫向加速度介於 +0.13G 至-0.11G 間。
