# 飛航事故調查報告

ASC-AOR-05-06-002

Hawk II 型超輕型載具

於烏來下阿玉山稜線附近墜落

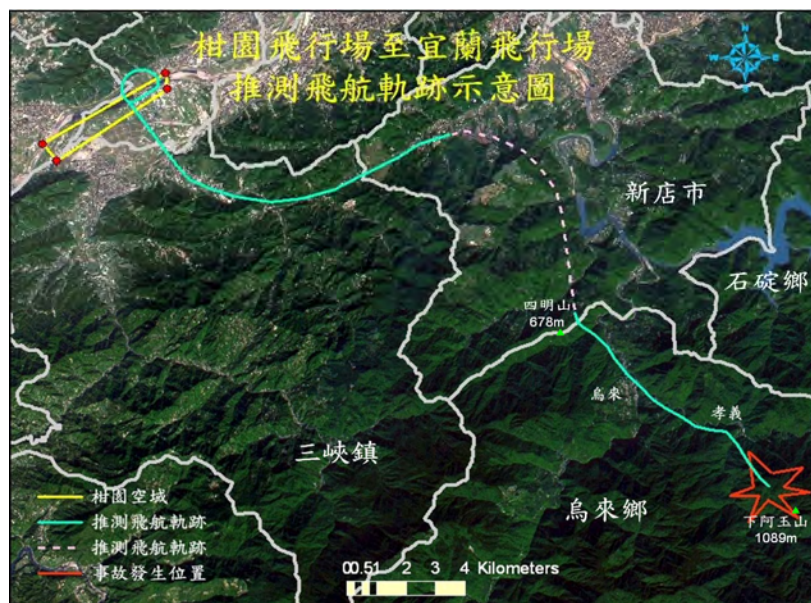
圖 1.1-1 飛航軌跡示意圖

民國 94 年 3 月 20 日上午約 0700 時，一架 CGS 航空(CGS Aviation，其前身為 Chuck's Glider Supplies)設計、製造之 Hawk-II 超輕型載具(無編號)，自台北縣樹林鎮柑園飛行場起飛，目的地宜蘭飛行場。該機有前後座，事故當時操作人在前座，後座為乘員。根據訪談：該機起飛及爬升過程一切正常。自柑園起飛後向東南山區飛行，約於 0730 時墜落於烏來下阿玉山稜線附近樹林內。墜落地點座標為北緯  $24^{\circ}50'16''$ ；東經  $121^{\circ}35'47''$ ，標高約 3,500 呎(圖 1.1-1 飛航軌跡示意圖)。操作人及乘員均未受傷。

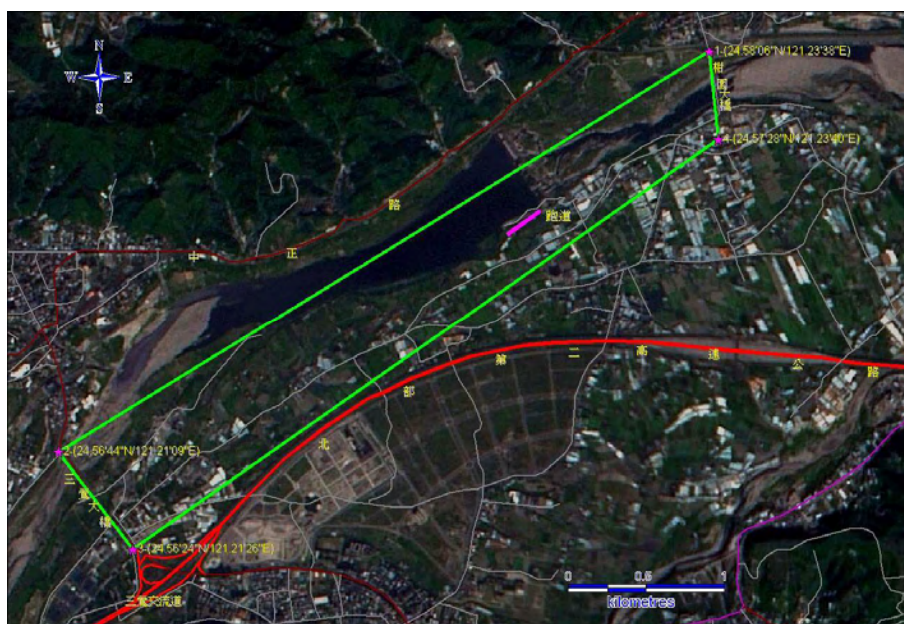
圖 1.2-1 柑園活動空域

柑園飛行場空域係於民航局核准之 12 處空域範圍內，活動空域如圖 1.2-1，高度限制 500 呎（Above Ground Level, AGL）以下，使用時段為：週一至週五，始曉至 1030 時，1530 時至終昏。民航局頒訂之「超輕型載具管理辦法」明訂超輕型載具操作人不得於劃定空域外從事飛航活動。

柑園飛行場因場地不合用地規定，無法據以加入超輕型載具活動團體，故並未依活動指導手冊規定於棚廠明顯處公告空域範圍（如高度限制、離到航線、目視飛航走廊及重要軍事設施及禁限航區相關位置）；未具備即時定位回報管理機制；亦無法提供超輕型載具起降資料及操作人之飛航記錄。

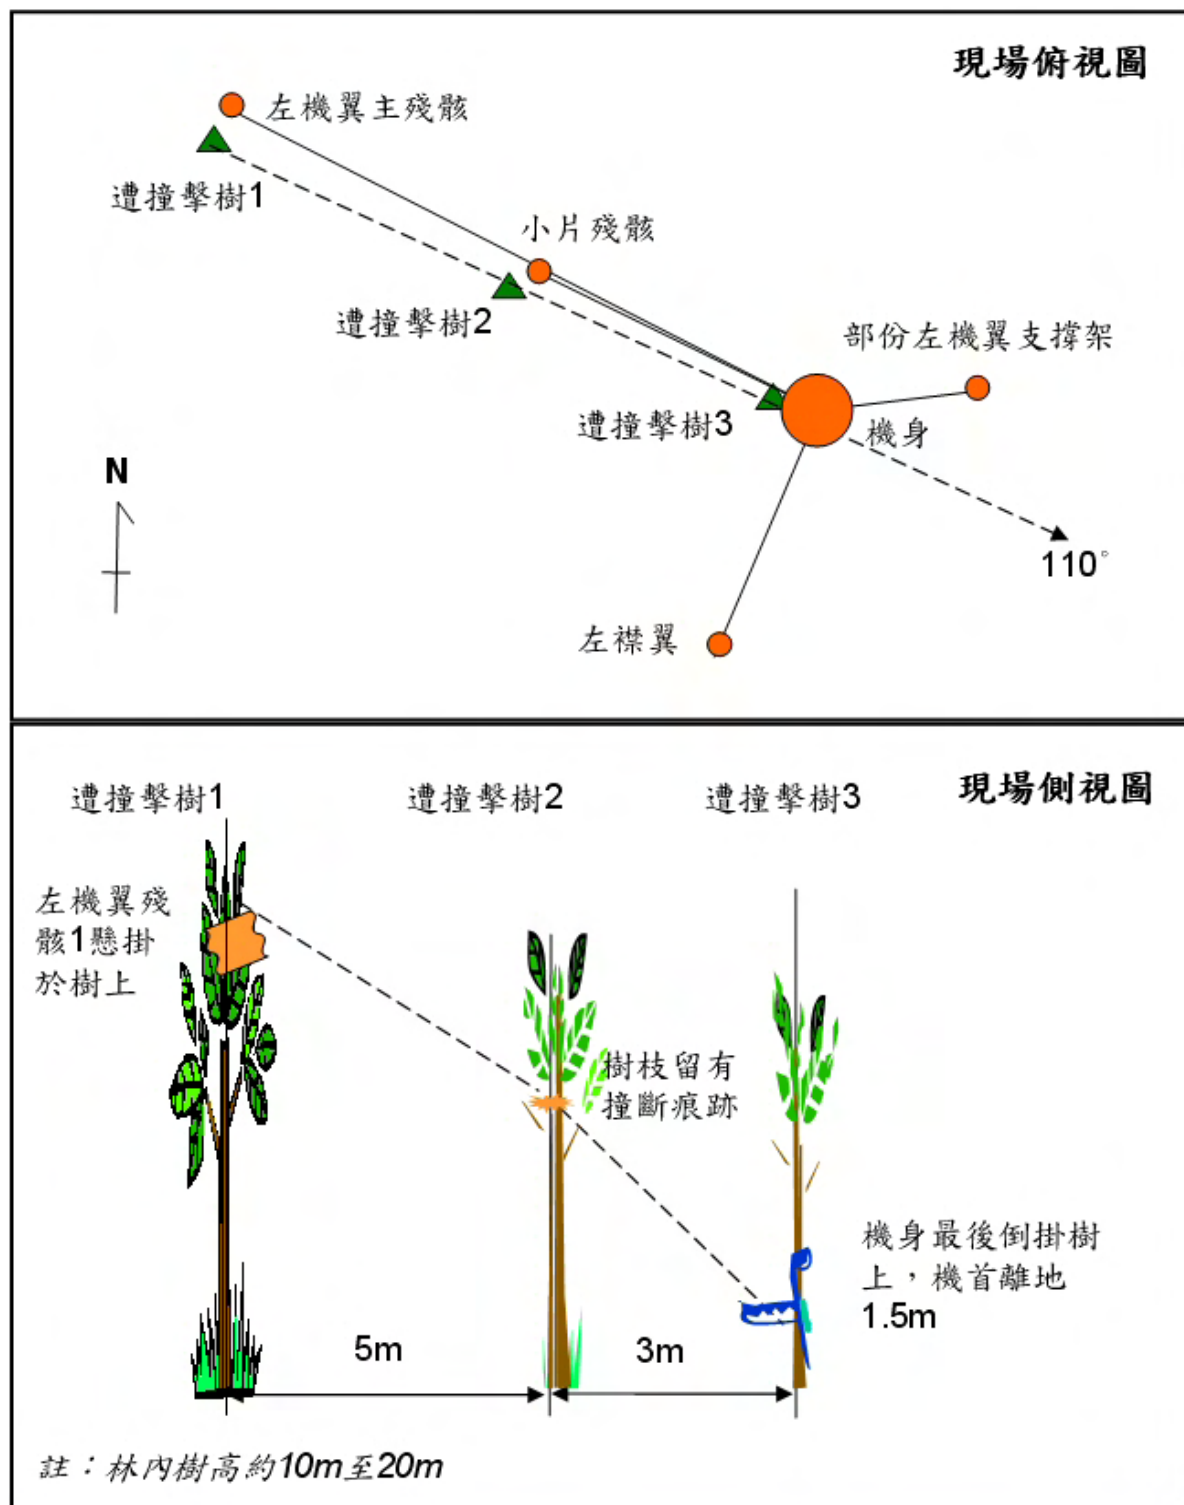
圖 1.3-1 殘骸分佈示意圖

左翼斷折，結構無疲勞損害現象，操縱桿與襟翼及升降舵操縱鋼繩完好，踏板與方向舵操縱鋼繩完好，機首蒙皮破裂，機身龍骨彎折扭曲，右水平翼蒙皮少許割裂破損，左升降舵變形。該機之殘骸分佈示意如圖 1.3-1。

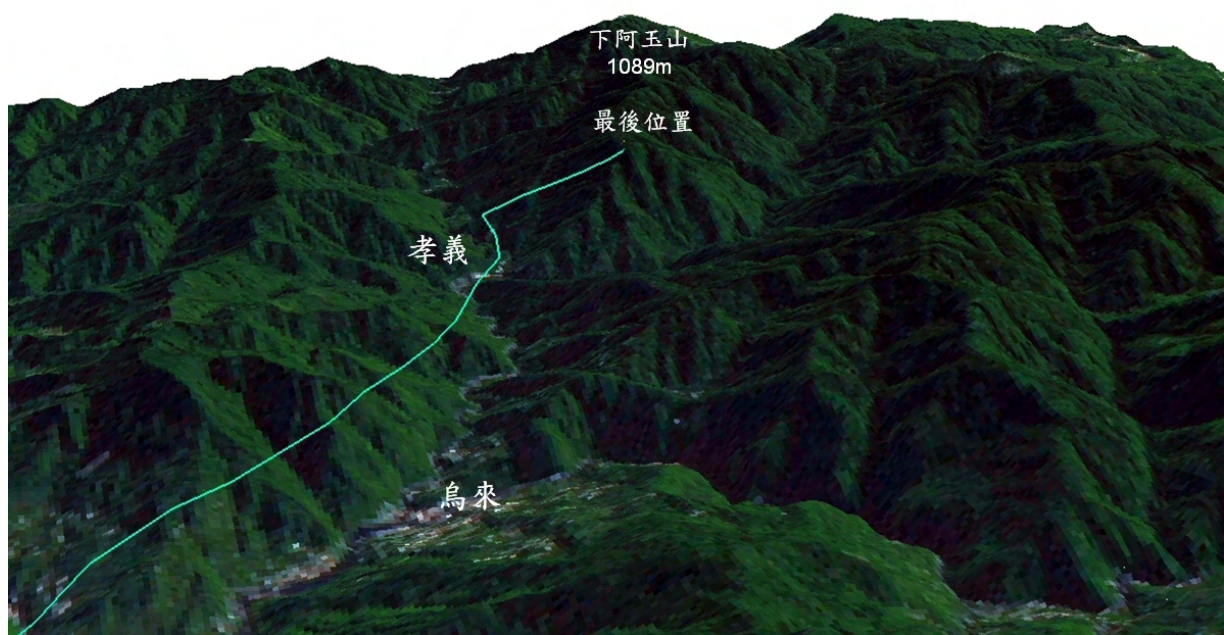
圖 1.4-1 事故地點飛航軌跡示意圖

由於未獲得事故當天之 GPS 資料，故無法得知確切之飛行路徑，但訪談資料顯示，該機之目的地可能為宜蘭飛行場，於柑園機場起飛後，即沿 110 縣道由三峽往新店目視飛行，於新店市區前轉往東南航向飛越四明山（標高 2000 呎），其後沿新店溪河谷經烏來（可由圖 1.5-1 證明）、孝義至下阿玉山，推測操作人依 GPS 所提供之航向，預劃下阿玉山後可能沿山谷往頭城方向飛行至宜蘭飛行場。航空器係以航向約 110~130 接近下阿玉山（參考圖 1.4-1 事故地點飛航軌跡示意圖），於接近山頂時，左翼撞及樹梢脫落，機身向前下墜，撞斷前方樹枝，卡於直徑約 10 公分之樹木間。

本會參考訪談紀錄、推測之飛航路徑、及地形資料，判斷事故前航空器可能持續緩慢爬升，於接近事故地點前遭遇突發狀況，因與稜線隔離不足，改正不及撞擊樹梢而墜落。

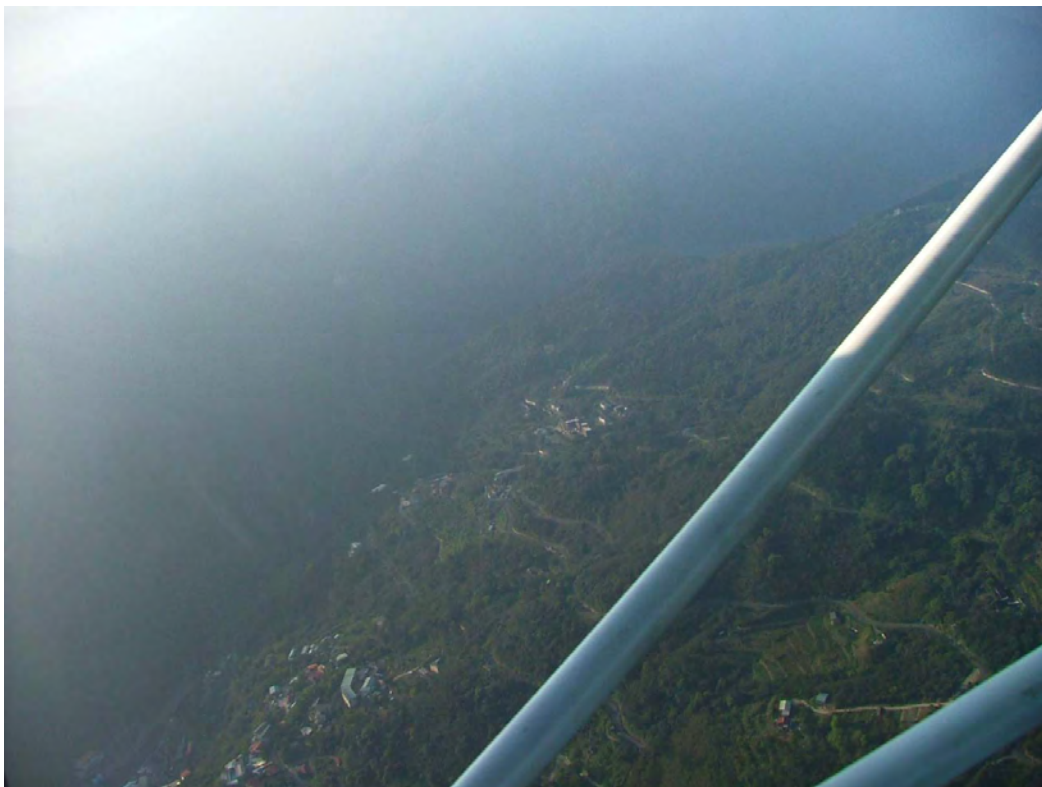
圖 1.5-1 於事故機上拍攝之空照

乘員描述本次飛行目的地可能為宜蘭飛行場。該機起飛前並無異狀，起飛離場後沿往新店路線沿河谷向山區飛行，未注意到有經過雲仙樂園或翡翠水庫。接近山區時覺得右邊山較高，其在後座拍照（該乘員提供事故前其於飛機上攝得之空照圖一張如圖 1.5-1）飛機沿途緩慢向上爬升，覺得

似乎越過一稜線，感到飛機下沉，聽到前座叫唉！唉！唉，抬頭看到此時山在飛機上方直線距離約 45 公尺，感覺機頭下俯，操作人試圖從林木間之空隙穿越，飛機摔落於前方之樹林中。乘員陳述事故前發動機聲音無異狀，航空器無抖動，天氣很好，墜地處風不大。
