# **飛航事故調查報告**

ASC-AOR-06-09-002

長榮航空公司 BR2196 班機

靠近日本東京公海上空遭遇晴空亂流

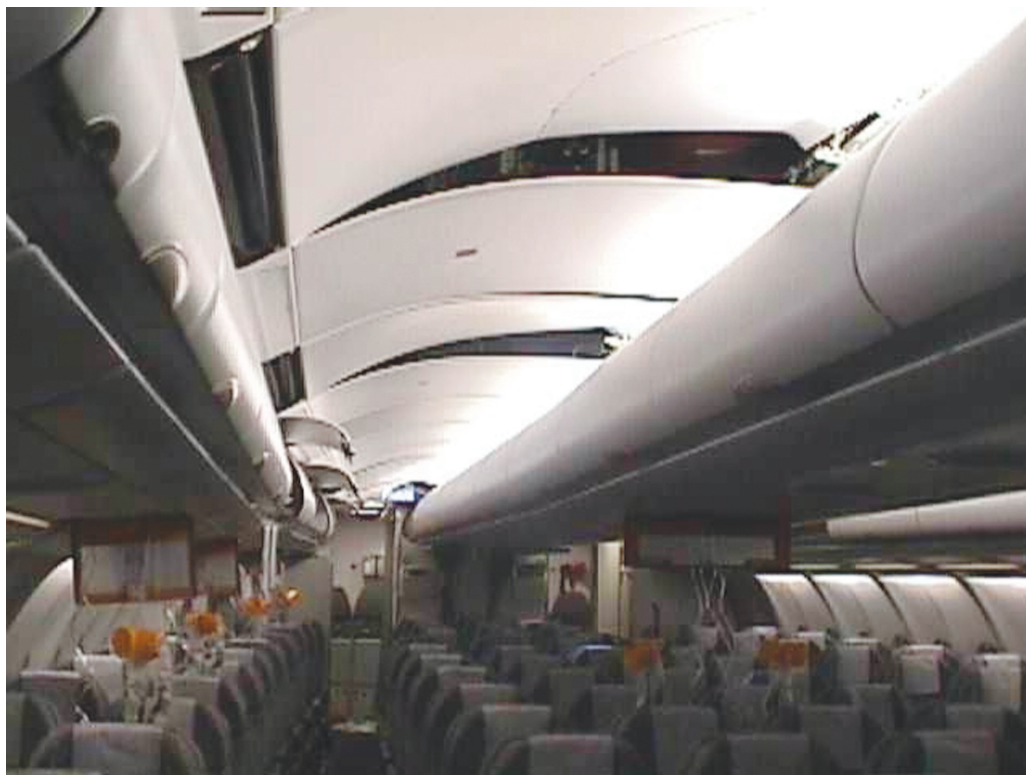
圖 1.1-1 客艙內部受損情形

訪談紀錄顯示，亂流發生於機長作完預備下降高度之廣播並開啓繫緊安全帶警示燈，航機開始下降高度後不久。當時客艙組員正要結束免稅品的販賣，部分乘客尚未回到座位，造成 46 名乘客、10 名客艙組員受傷，其中一名乘客有頸椎骨折現象，傷勢較為嚴重。航機以第一優先（First Priority）進場，在 1727 時於東京成田機場落地。落地後航機檢查紀錄顯示，該機機身結構、飛操面、輪艙、及機門等均未受損，客艙內部分天花板及氧氣面罩脫落，行李箱變形。

客艙內部分天花板及氧氣面罩脫落，行李箱變形，如圖 1.1-1。

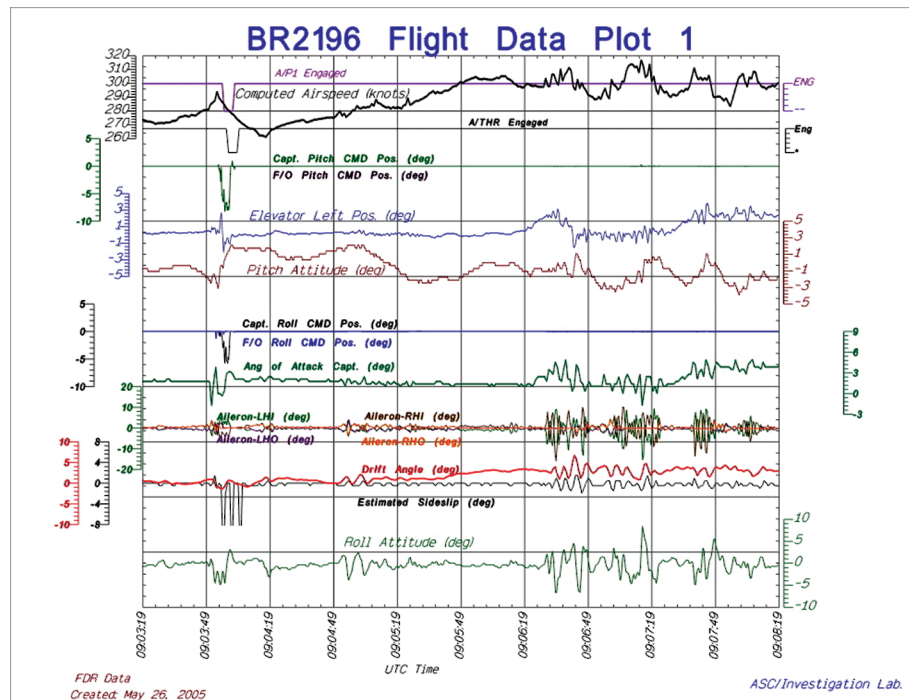
圖 A3-1 BR2196 班機飛航操作相關之飛航參數變化圖

該機飛往日本之巡航高度為 37,000 呎，飛航資料紀錄器（Flight Data Record, FDR）資料顯示，該機於 1701 時開始下降高度，1703:50 時，高度降至 33,932 呎，遭遇不穩定氣流，垂直加速度產生劇烈變化，達到 1.492G，並於 0.5 秒內變化為 -0.145G，1703:53 時，垂直加速度更增加至 2.043G，並於 1 秒後變化為 -1.047G。此段不穩定氣流持續約 12 秒左右，隨後該機垂直加速度回復為較平穩狀態，偶有小幅變化，但大都維持於 0.9G 至 1.1G 之間。

1706:33 時，該機於高度 29,680 呎處，再度遭遇幅度較小之不穩定氣流，垂直加速度達到 1.379G，並於 1706:38 時增加為 1.844G，1706:43 時為 1.910G，1707:13 時為 1.832G，1 秒後又減為 -0.160G。該段不穩定氣流約持續至 1708:05 時，航機高度下降至 25,552 呎後才較為平穩。
