飛航事故調查報告

ASC-AOR-06-12-001

立榮航空公司 B7 660 班機

高雄機場落地重飛時左翼尖觸及跑道

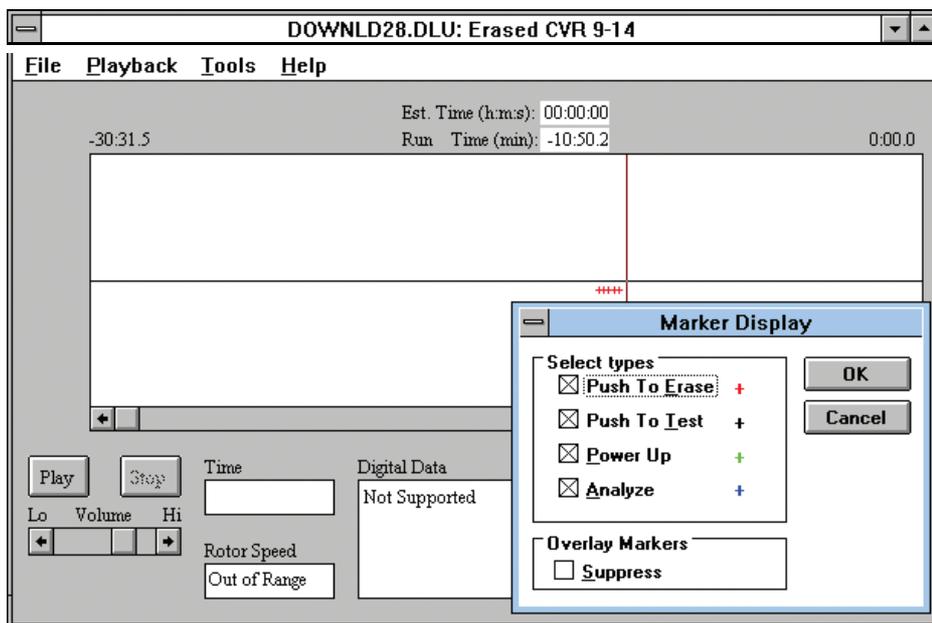
圖 1.11-1 座艙語音資料中的抹除紀錄（紅色十字所示）

經原廠解讀裝備（Play and Test System，PATS）讀取回復後語音資料，發現 CVR 記錄終止前 12 分 3 秒至前 11 分 9 秒間，共出現 5 次抹除符號(Erase Marker)，如圖 1.11-1，抹除時間最長 11 秒，最短 3 秒。

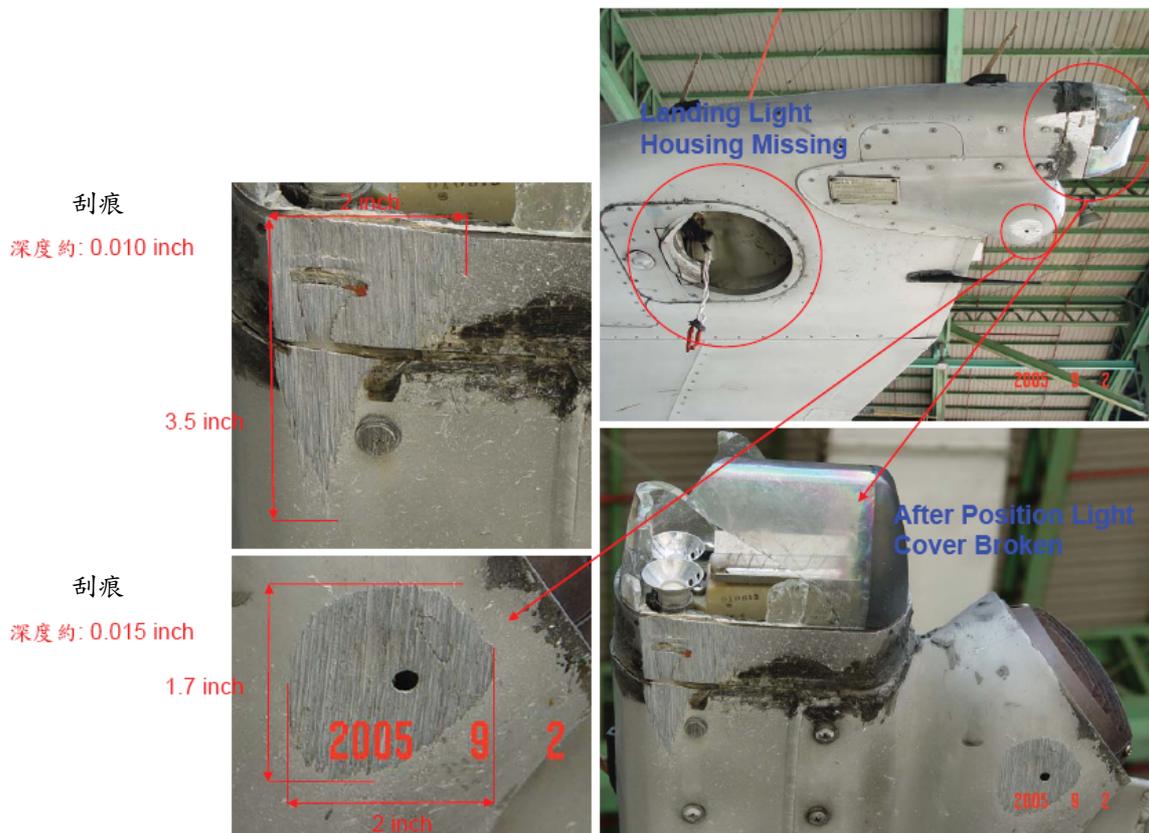
圖 1.12-1 左下翼尖刮痕、飛機左落地燈及左位置燈受損圖

左下翼尖有刮痕、飛機左落地燈及左位置燈受損（詳圖 1.12-1）。

該機左翼尖觸地前 5 秒鐘間，由垂直加速度 (g 力)、仰角、空速等之變化量顯示，脫離下滑進入平飄時之操作表現欠柔和，平飄時遭遇風向風速改變，操控駕駛員未及時對副翼輸入足夠之相應操作量，致該機姿態左坡度達 13.9 度 (當時無線電高度 6 呎)，造成左翼尖觸地事故。

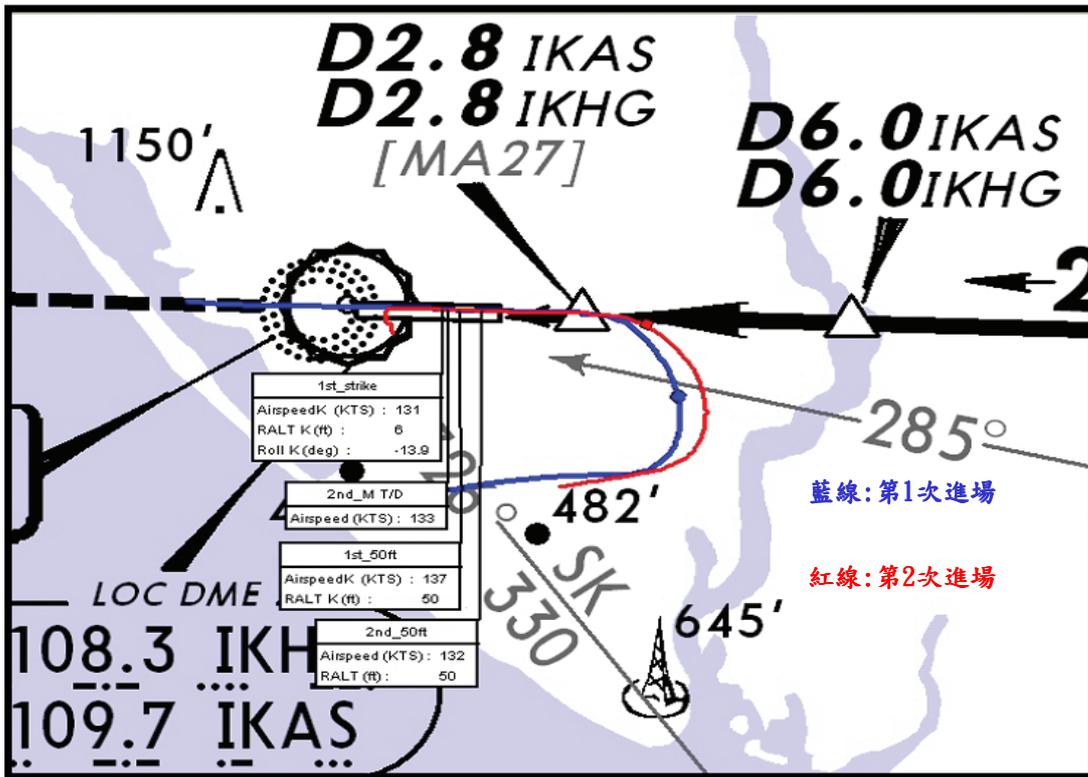
圖 2.2-1 事故機 2 次進場飛航軌跡示意圖

秒進入下降轉彎。1232:20 時，該機側過 27 號跑道端，1232:54 時，開始下降轉彎，其間隔為 34 秒鐘。該機轉彎時機提早約 6~11 秒，縮短了最後進場路徑長度，影響後續之下降操作，如圖 2.2-1 及圖 2.2-2 所示。
