# 行政院飛航安全委員會

## 1030C42B 超輕型載具飛航事故調查報告

調查報告編號：ASC-AOR-06-08-001

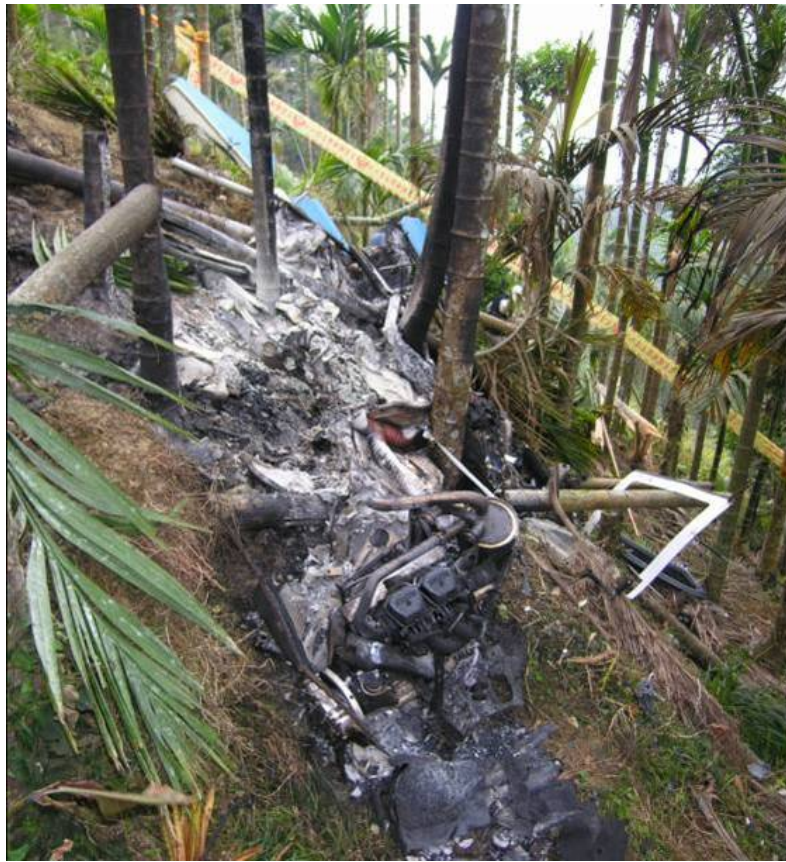
事故現場殘骸顯示，載具於撞擊後起火燃燒，載具全毀。載具上之人員一人（女性）當場死亡，另乙員（男性）雖有生命跡象，送醫後一直呈現昏迷狀態，七日後不治死亡。調查人員無法獲得載具上之人員有關事故之證詞。從全球定位系統接收器下載之資料發現，此次飛行時間約 26 分鐘，最後一筆紀錄之速度為 162 公里/小時，該速度約為該機巡航速度。接收器記錄該載具最後一段軌跡航向由朝北逐漸向右轉為 106 度。事故現場載具切斷樹群之航向為東南向。

圖 1：1030C42B 現場殘骸

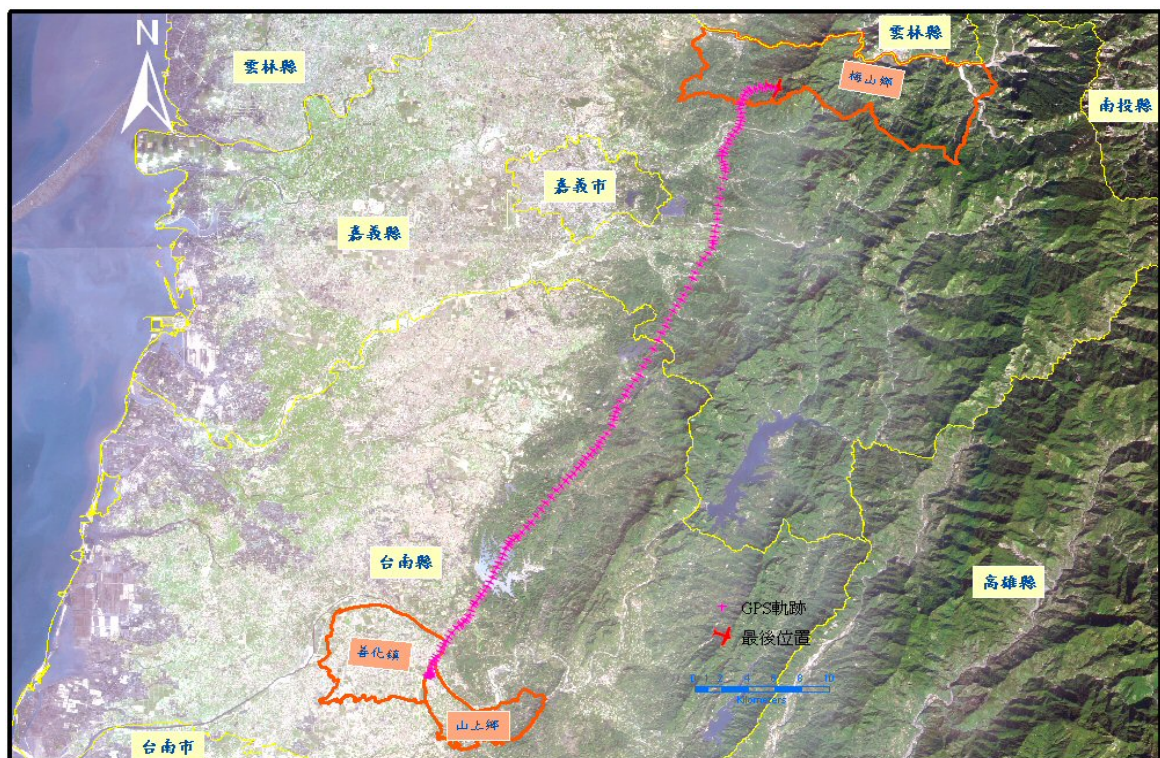
圖 2：1030C42B 航跡重疊於衛星影像
