# **飛航事故調查報告**

ASC-AOR-07-07-001

機型 B-234

台東豐年機場落地階段後旋翼減震器組件接頭裂斷

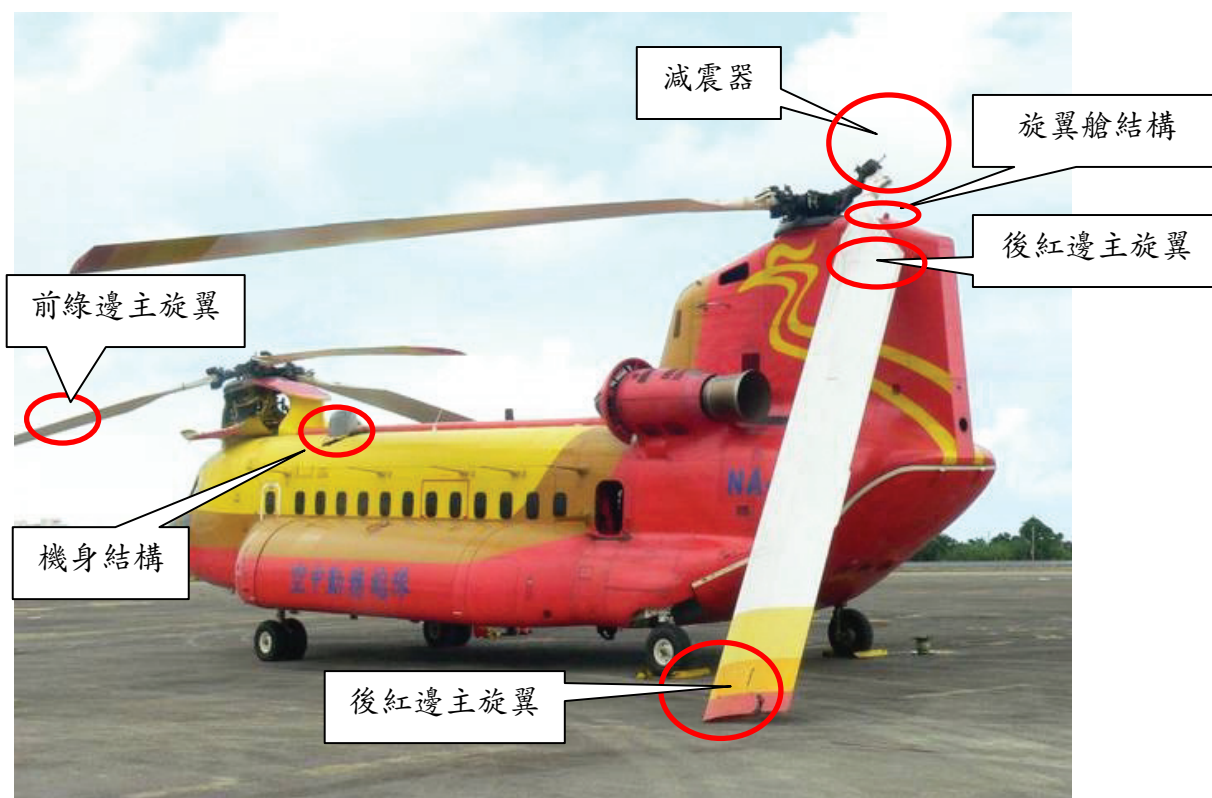
後紅邊旋翼減震器組件接頭（rod end）裂斷（圖 1.12-1,-2,-3,-4,-5），左機身上方 STA 210~240, WL+130, LBL 20~40 蒙皮結構破裂與傳動軸蓋連結處 STA 240, WL+130, LBL 10 結構變形（圖 1.12-6,-7）；影像傳輸系統損壞及左側靜壓管變形（圖 1.12-8）；機尾發動機艙左側上方 STA 560~580, WL+130, LBL10 蒙皮及結構變形（圖 1.12-9）；後紅邊旋翼（圖 1.12-10,-11）與前綠邊旋翼受損（圖 1.12-12）

圖 1.12-1 NA-603 機損害外觀圖（紅圈處）

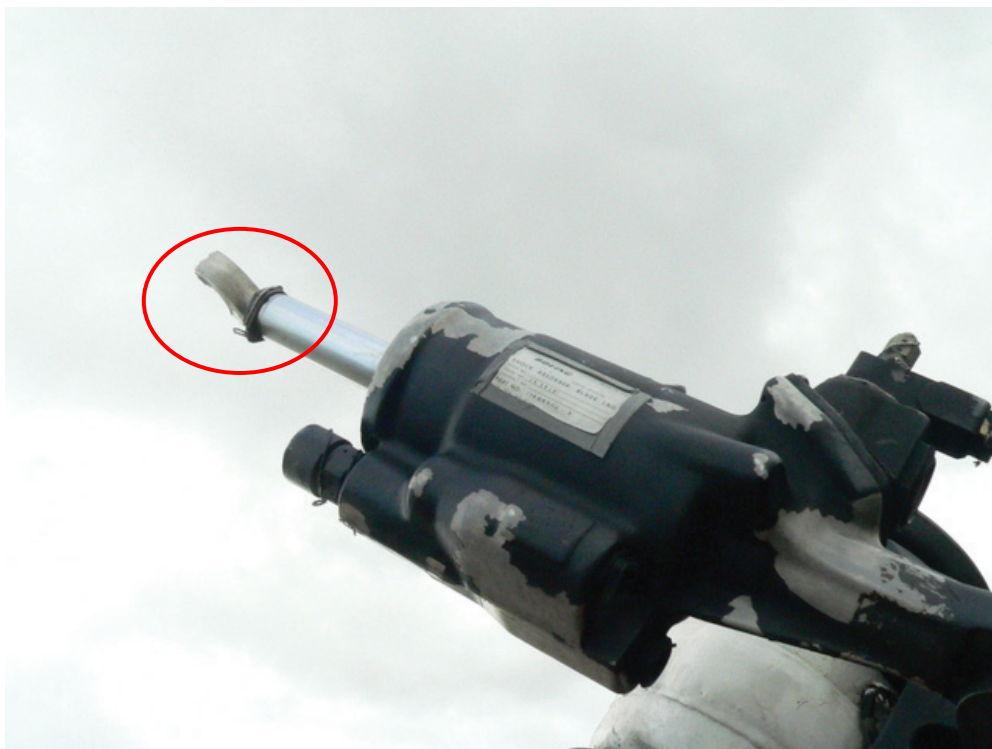
圖 1.12-2 後紅邊旋翼減震器組件接頭裂斷 1 (紅圈處)

綜上所述，該機後紅邊旋翼減震器組件接頭破壞係因大氣腐蝕，其疲勞斷面逐漸擴展，致使組件接頭強度低於操作應力而斷裂。

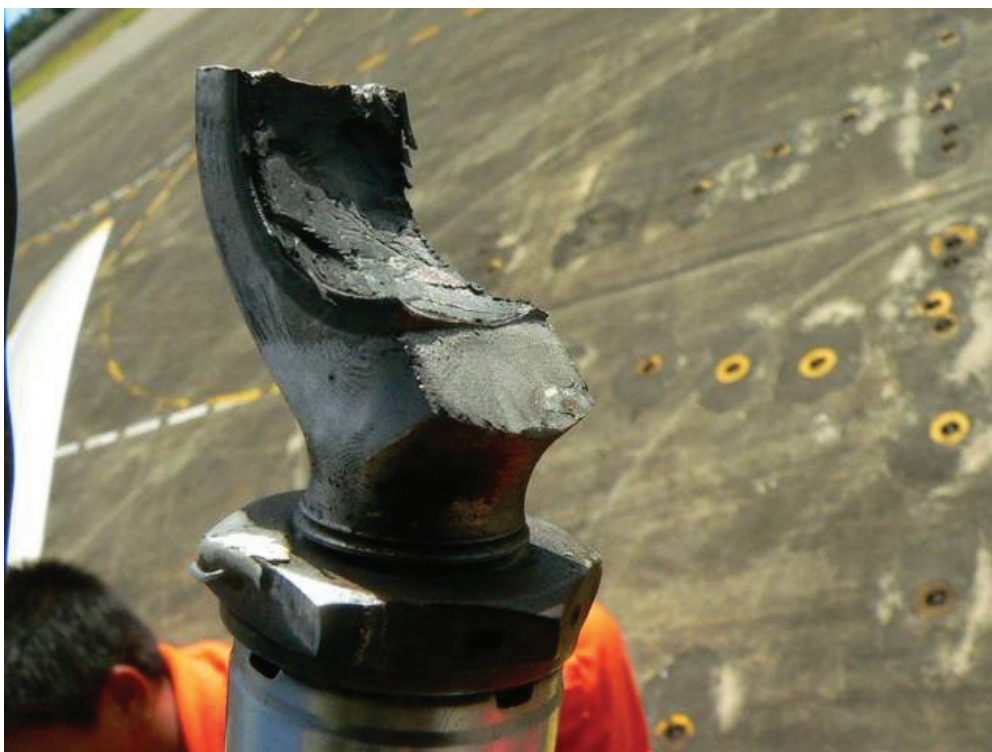
圖 1.12-3 後紅邊旋翼減震器組件接頭裂斷 2

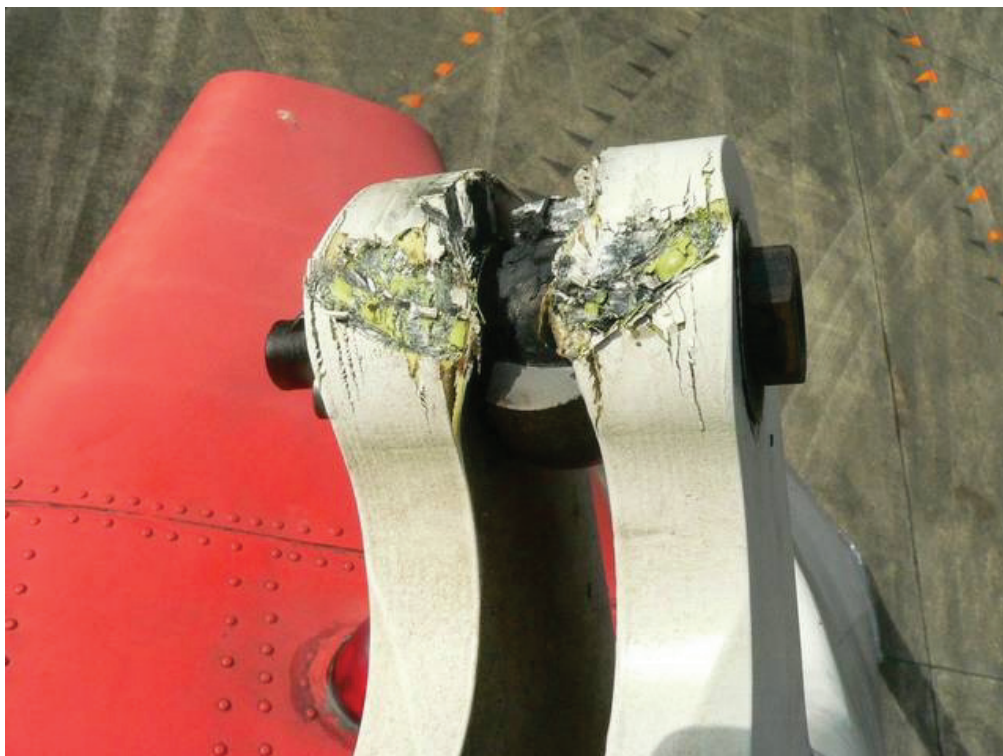
圖 1.12-4 後紅邊旋翼減震器組件連桿接頭裂斷

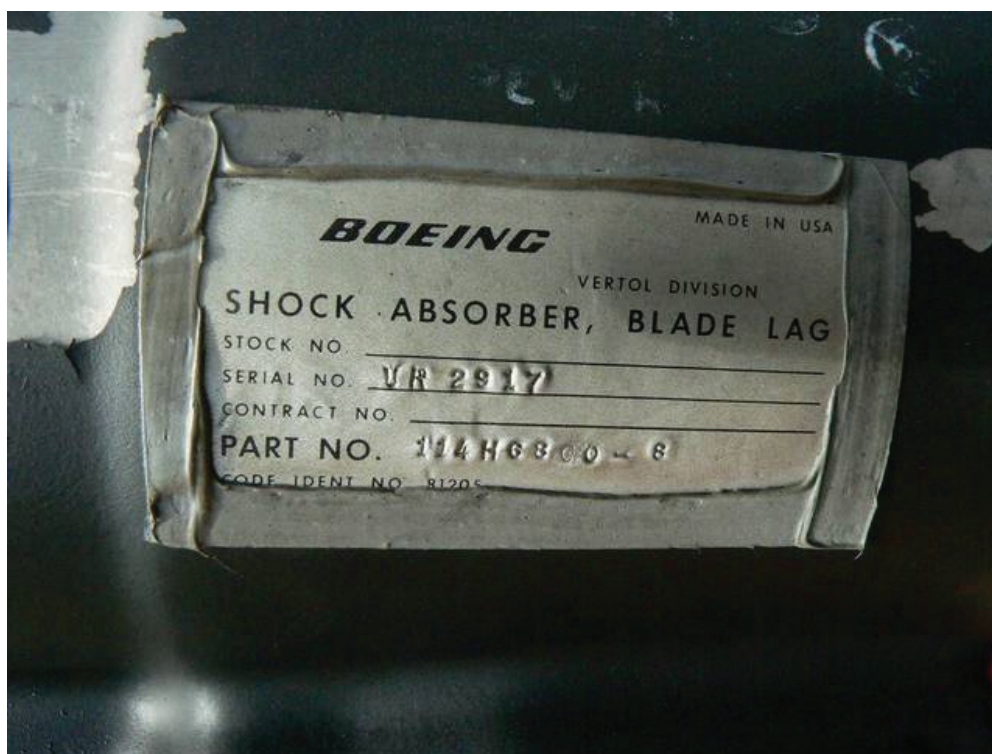
圖 1.12-5 後紅邊旋翼減震器組件件號 114H6800-6 及序號 UR-2917

該機裂斷之減震器組件係於民國 91 年 12 月 15 日安裝，該機「主件總成經歷簿」登錄該機裂斷之減震器組件序號為 UR-2917，當日該機總飛時為 1142 小時 25 分。該「主件總成經歷簿」是亞航承攬該機維護業務後填入。亞航亦查無 B-234 機隊曾安裝該減震器組件之使用紀錄，雖可證明該組件不是從機隊取得，但因無料件可用掛簽且無法證明其為新件。

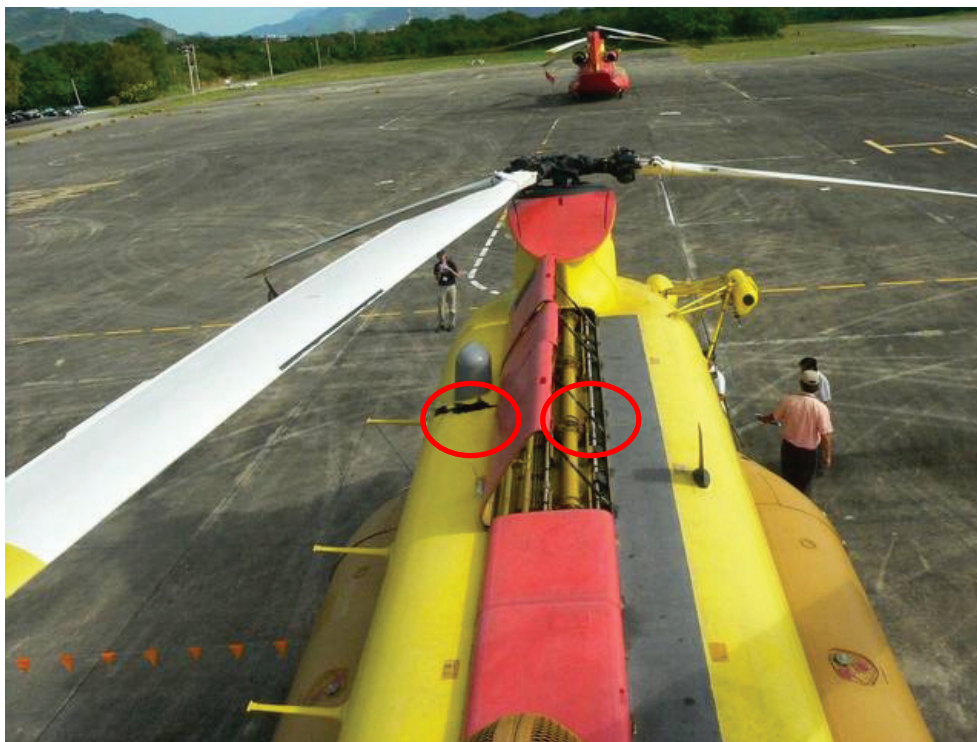
圖 1.12-6 左機身上方 STA 210~240, WL+130, LBL 20~40 蒙皮結構破裂與傳動軸蓋連結處 STA 240, WL+130, LBL 10 結構變形

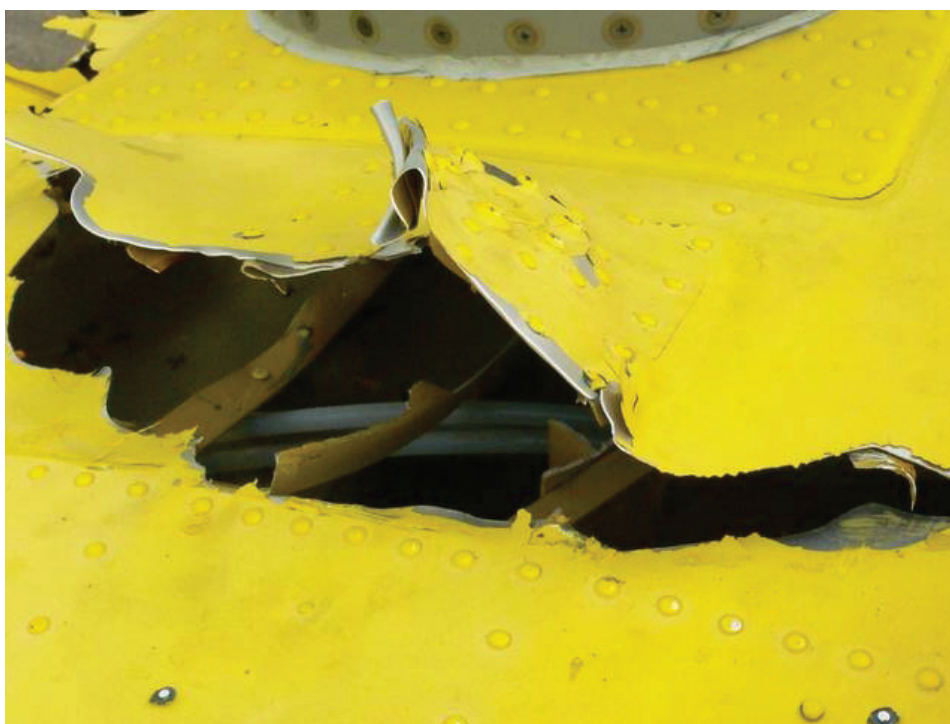
圖 1.12-7 左機身上方 STA 210~240, WL+130, LBL 20~40 蒙皮結構破裂

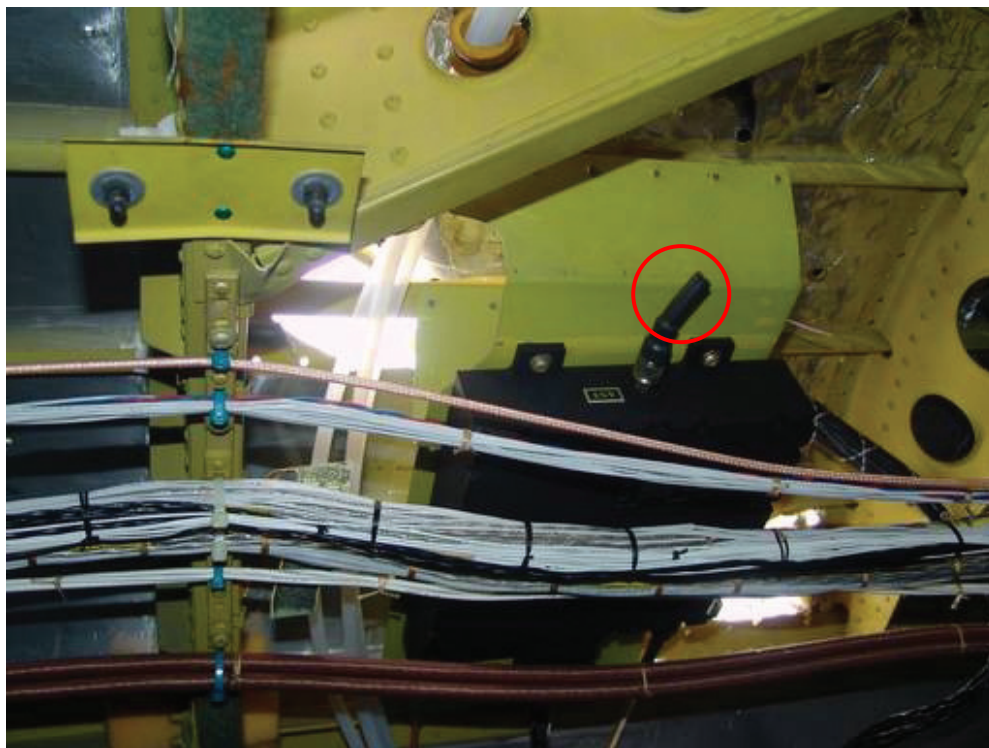
圖 1.12-8 影像傳輸系統損壞（紅圈處）及左側靜壓管變形

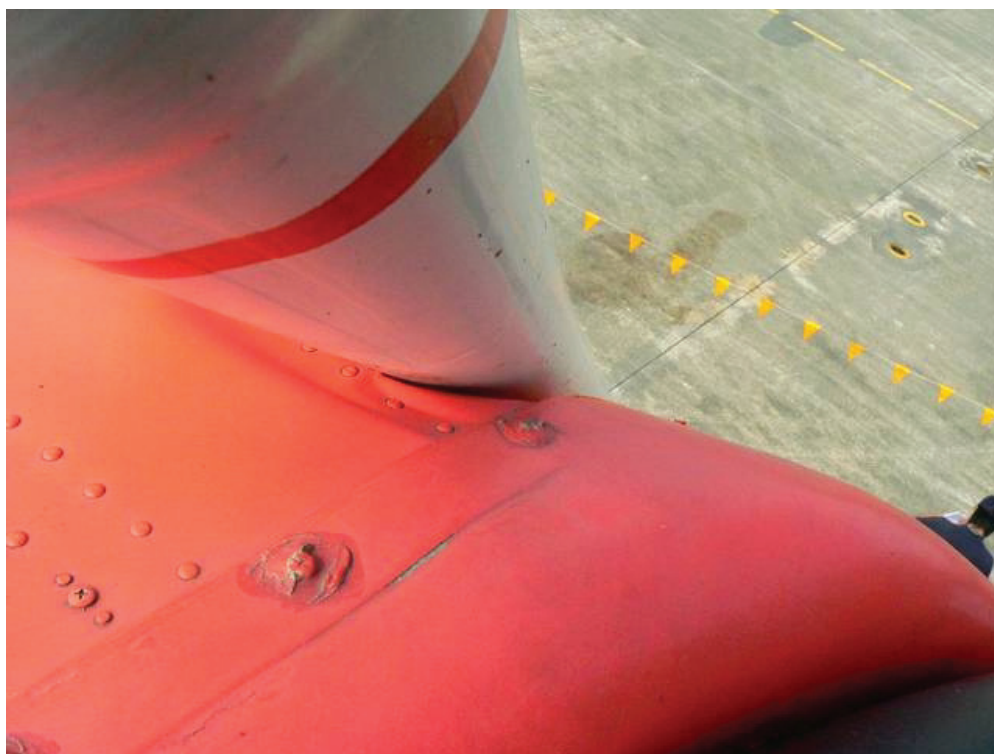
圖 1.12-9 機尾後旋翼艙左側上方 STA 560~580, WL+130, LBL10 蒙皮及結構變形

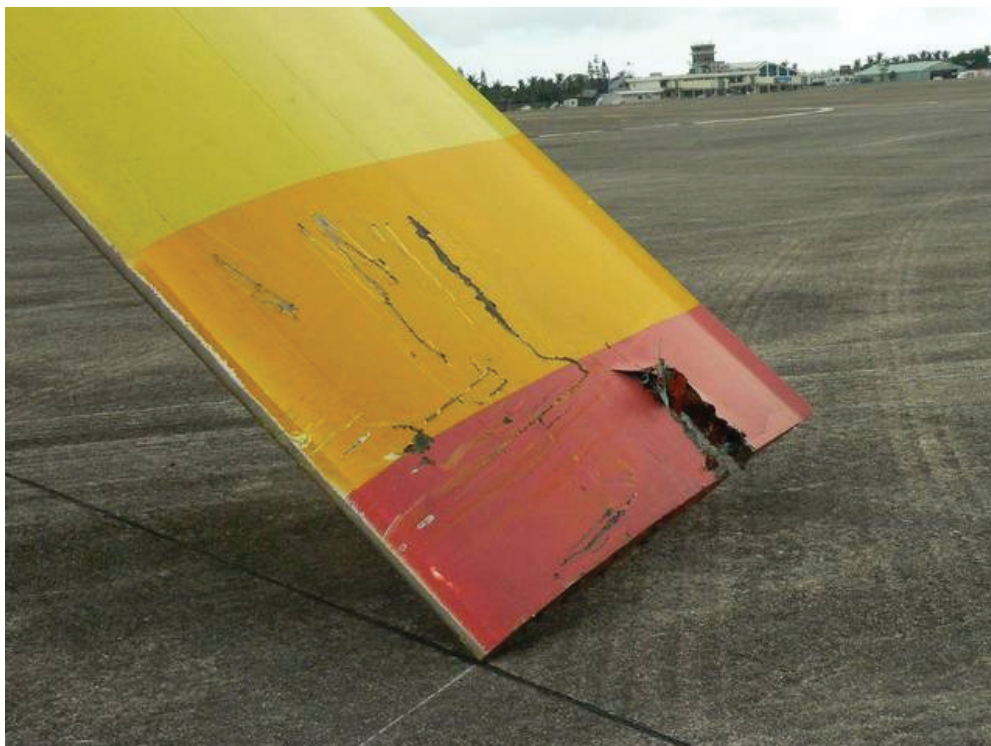
圖 1.12-10 後紅邊旋翼翼尖處受損外觀圖 1

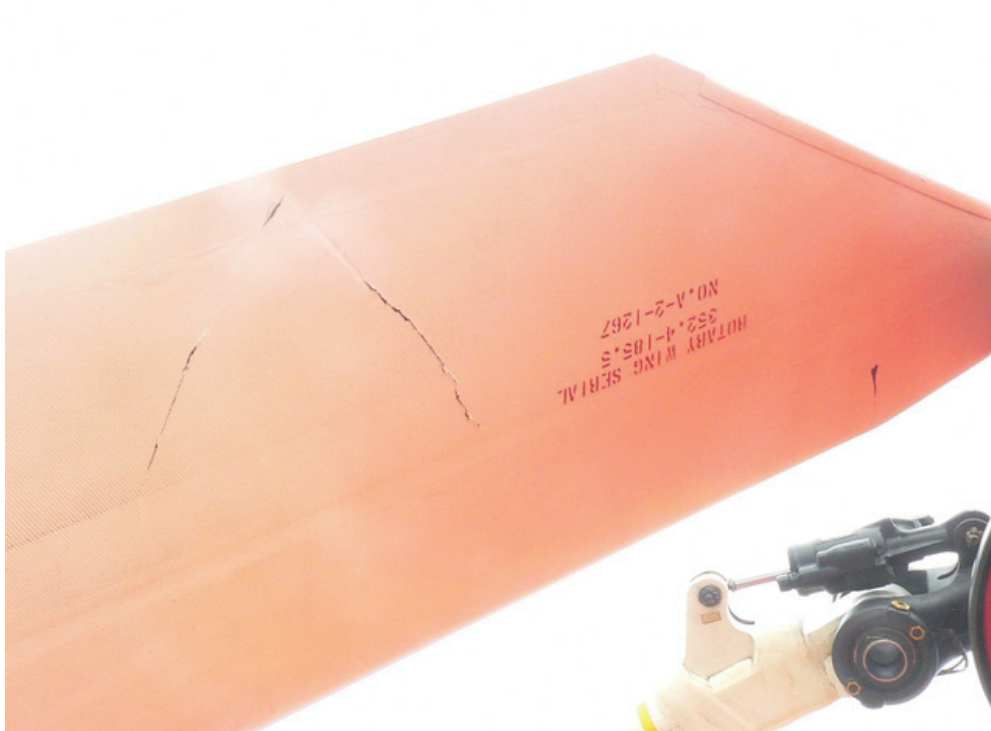
圖 1.12-11 後紅旋翼翼根處受損外觀圖 2

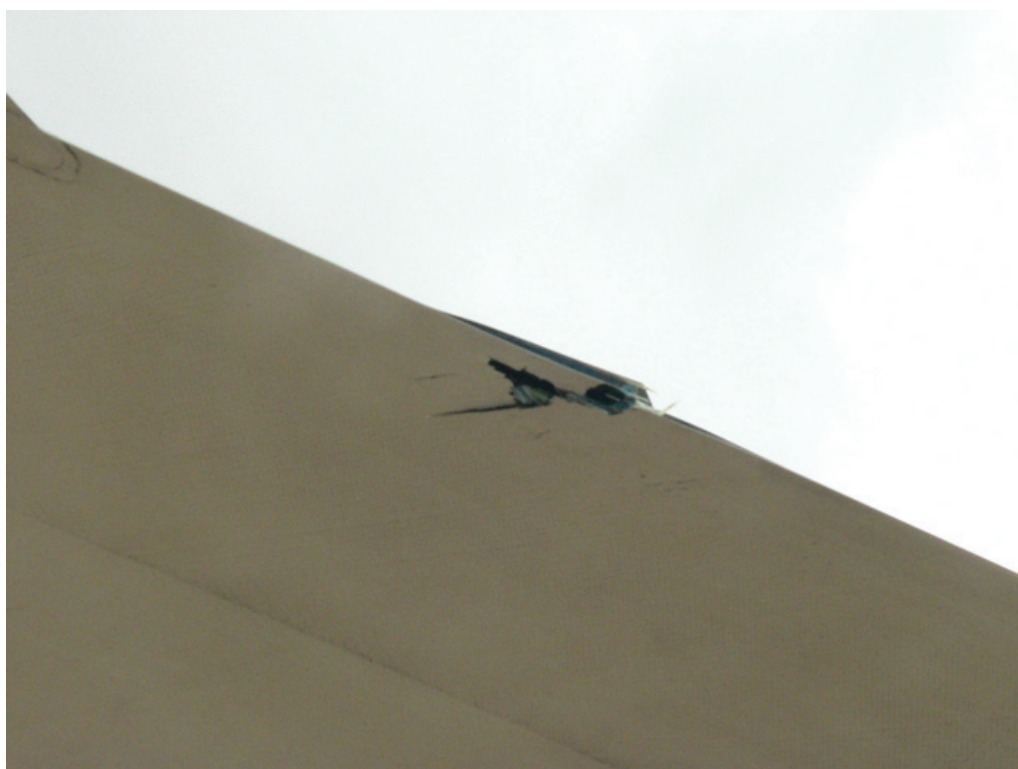
圖 1.12-12 前緣邊旋翼受損外觀圖

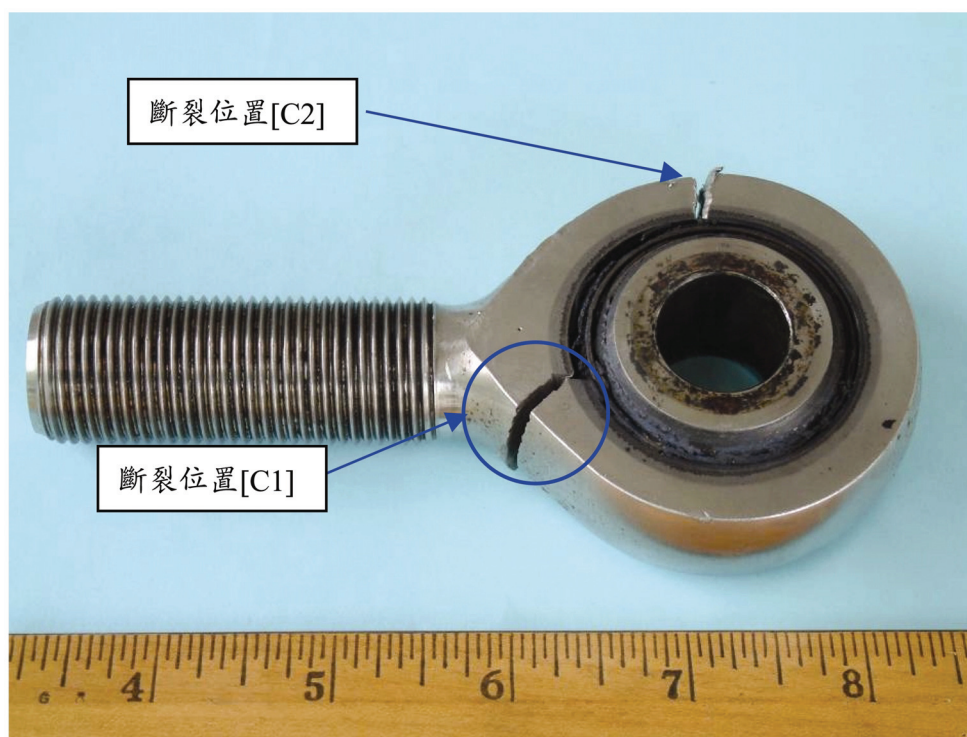
圖 1.16-1 減震器組件接頭

圖 1.16-1 為裂斷之旋翼減震器組件接頭外觀圖，其斷裂位置有二：一為主要斷裂位置（標記為 C1），另一為第二斷裂位置（標記為 C2）。該旋翼減震器組件接頭之檢測項目，包括：外觀目視觀察及照相、減震器組件接頭斷面觀察及分析、火花放電分光光譜儀（Spark）與能量散射光譜儀（Energy Dispersive System，以下簡稱 EDS）分析組件接頭與腐蝕物之化學成份、硬度測試及分析、掃描式電子顯微鏡（Scanning Electron Microscope，以下簡稱 SEM）觀察破壞模式。

中科院檢測報告結論如下：該減震器組件接頭之破壞模式係為腐蝕疲勞破壞 (Corrosion Fatigue)，起因為接頭表面腐蝕孔之生成，並受到壓縮及伸張交變負荷之作用產生疲勞裂紋，起始裂紋延伸至減震器組件接頭強度無法負荷時而強制裂斷。

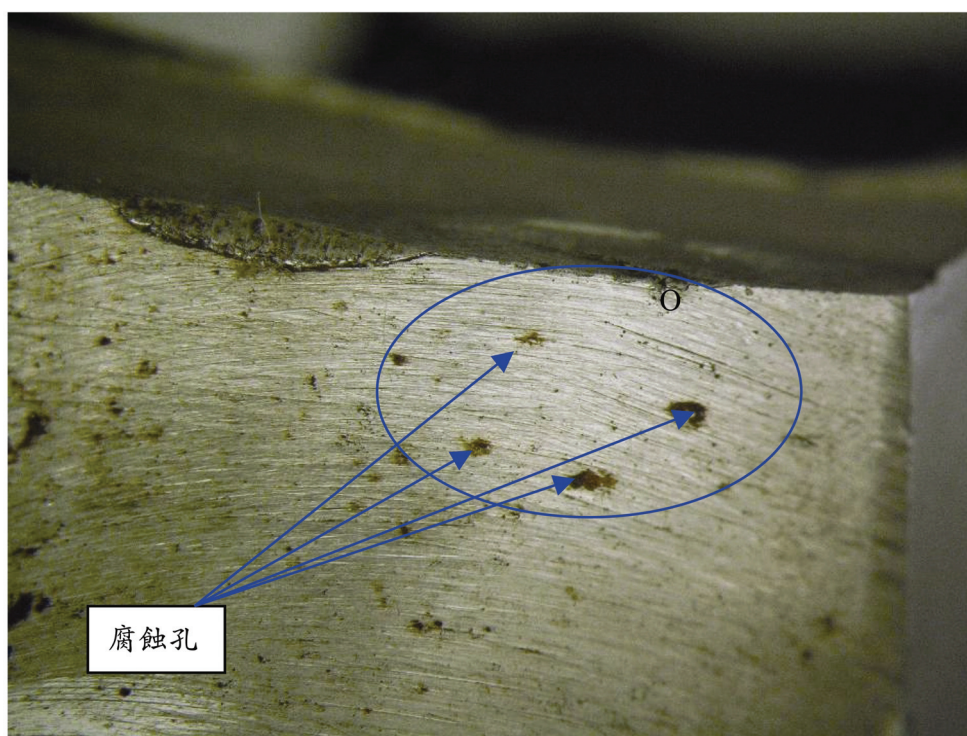
中科院航材組之檢驗結果如下：旋翼減震器組件接頭之裂紋起始點（點 O）附近發現銹斑以及腐蝕物，如圖 1.16-2。C1 斷裂面平整，裂紋行徑上發現海灘紋（Beach Marks），中科院鑑定係為疲勞斷裂（Fatigue Failure）的特徵，如圖 1.16-3。根據 Spark 分析、硬度測試等結果，該減震器組件接頭之材質為 SAE 15-5PH 不銹鋼，符合 AMS 5659 規範 H1075 之需求。

圖 1.16-2 裂紋起始點外表面的放大照片 (8X)

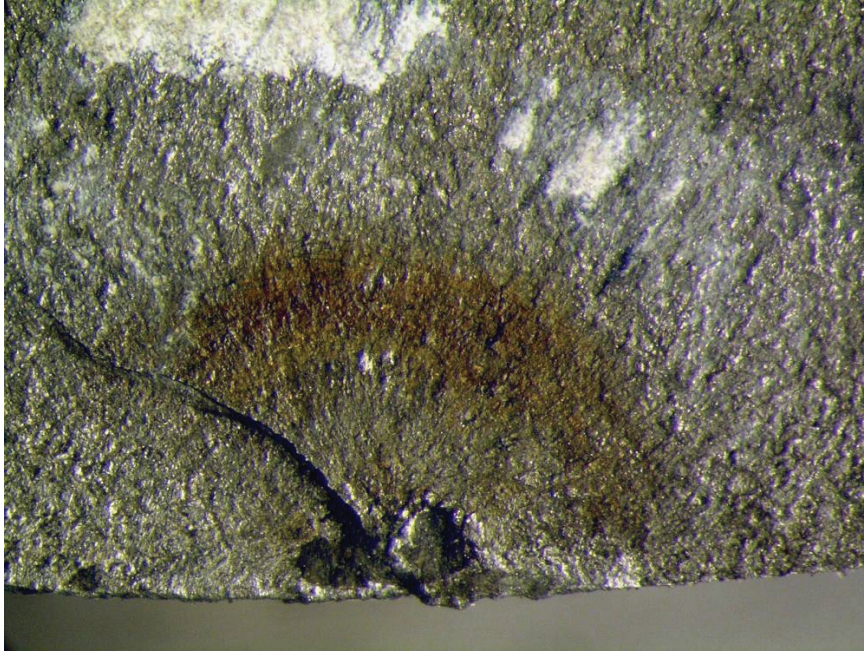
圖 1.16-3 斷裂位置 C1 的放大倍率觀察 (25X)
