**行政院飛航安全委員會**  
**0113 Quicksilver Sport 2S 超輕型載具**  
**飛航事故調查報告**

調查報告編號：ASC-AOR-06-09-003

事故發生日期與時間：中華民國 95 年 1 月 13 日，1635 時

型號：Quicksilver Sport 2S

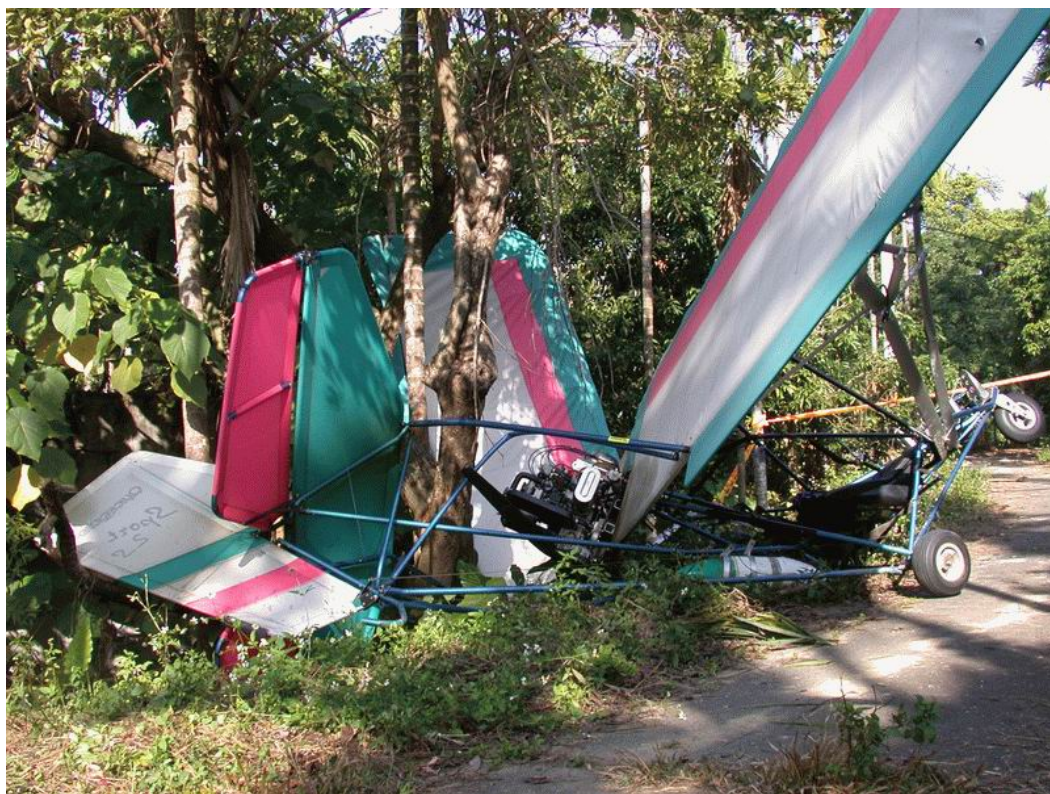
載具毀損：載具左翼折彎，支架呈 90 度彎曲，尾翼彎折

圖一 事故機實質損害

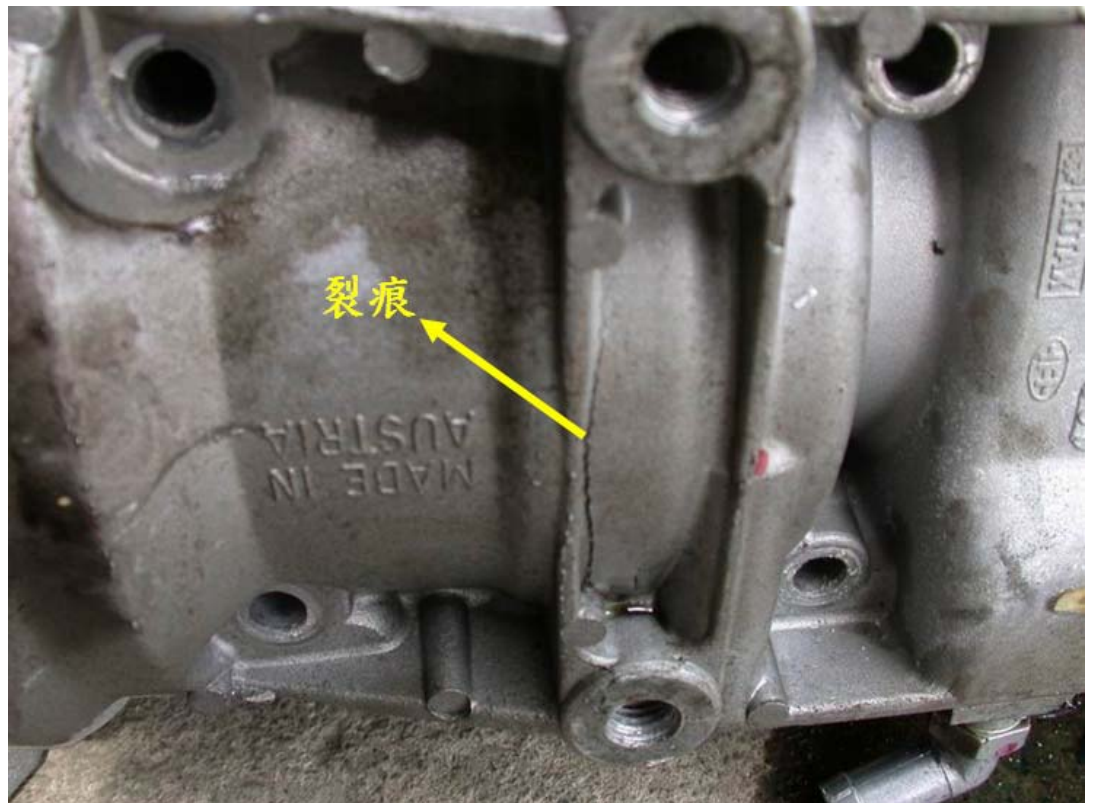
調查小組於執行發動機拆檢時發現主軸卡死，二號缸汽缸蓋內部及活塞頭呈灰白色過熱現象，活塞連桿轉動至下死點時與兩側曲柄產生磨擦干涉，連桿兩側有磨痕；主軸端曲柄朝向連桿彎曲變形，連桿底部與曲軸箱內底部有嚴重摩擦及撞擊痕跡(如圖六)，曲軸箱內底部裂痕貫穿外部(如圖三)；曲軸端連桿呈褐紫色過熱現象(如圖六)，曲軸軸承滾柱熱熔，於接近連桿端滾柱呈扁平現象，滾柱柱籠熔融由連桿軸承室擠至連桿兩側(如圖六)；活塞連桿與曲柄間之銅質墊片上半部脫落(如圖七)，曲軸箱底部有散落之銅墊碎片，進氣旋轉閥有金屬撞擊痕跡進氣口有脫落之銅墊碎片(如圖八)，汽缸蓋及活塞頭有金屬碎片撞擊痕(如圖九、十)；驅動進氣旋轉閥之銅質斜齒輪磨損三牙(如圖五)，齒輪室底部留有齒輪剝落之銅屑；主軸有幅向彎曲變形，量測一、二號缸主軸偏移量各為 0.5 mm 及 0.65 mm<sup>1</sup>(如圖十一)；一號活塞桿、汽缸與其鄰近曲軸箱底未有異常發現。

調查小組依發動機拆解發現研判：二號缸汽缸蓋內部及活塞頭呈灰白色過熱現象，顯示二號缸內發生異常燃燒，依活塞向下降行程時主軸有幅向偏移及曲柄彎曲之變形現象研判，主軸彎曲使連桿摩擦並撞擊曲軸箱底部，造成曲軸箱底部破裂，曲軸軸承滾柱熱熔擠壓變形；曲柄彎曲變形使曲柄與連桿摩擦，曲軸端連桿及軸承過熱，銅質墊片擠壓破裂局部脫落，脫落之銅墊碎片卡住進氣旋轉閥<sup>2</sup>，使驅動之斜齒輪驟停，進氣中止致使發動機熄火。

圖三 發動機曲軸箱：位於二號汽缸下半部有裂損

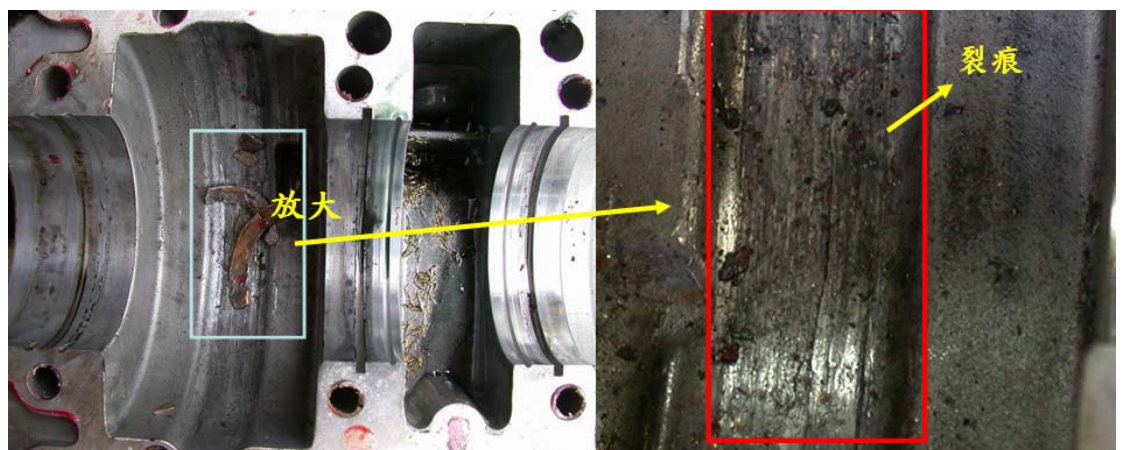
圖四曲軸箱內底部之銅屑及裂痕

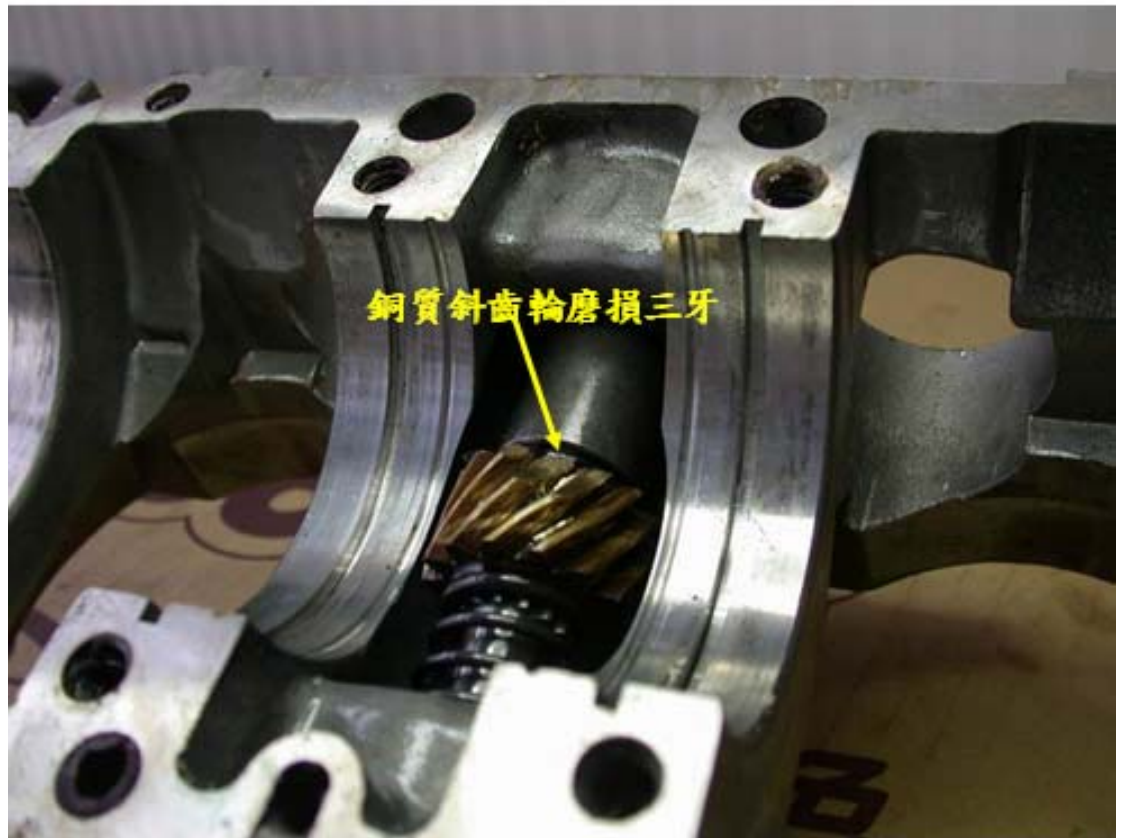
圖五銅質斜齒輪磨損

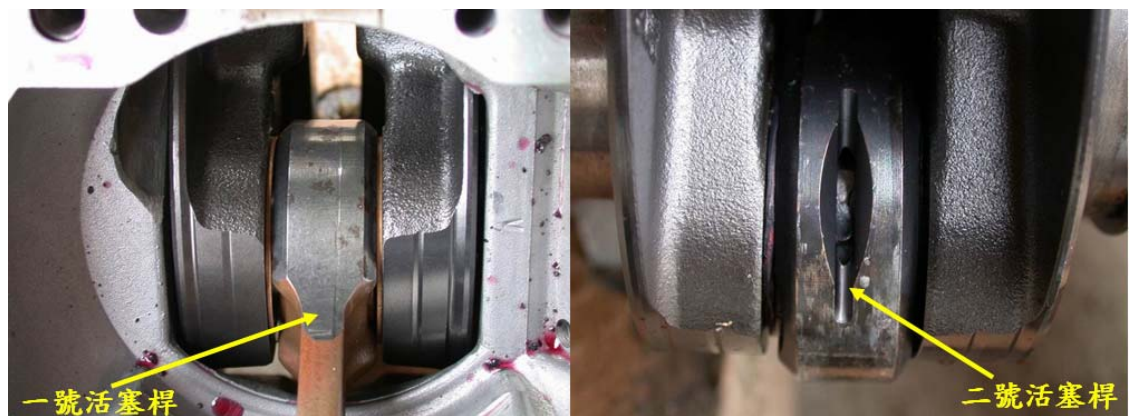
圖六 二號活塞桿高熱痕跡

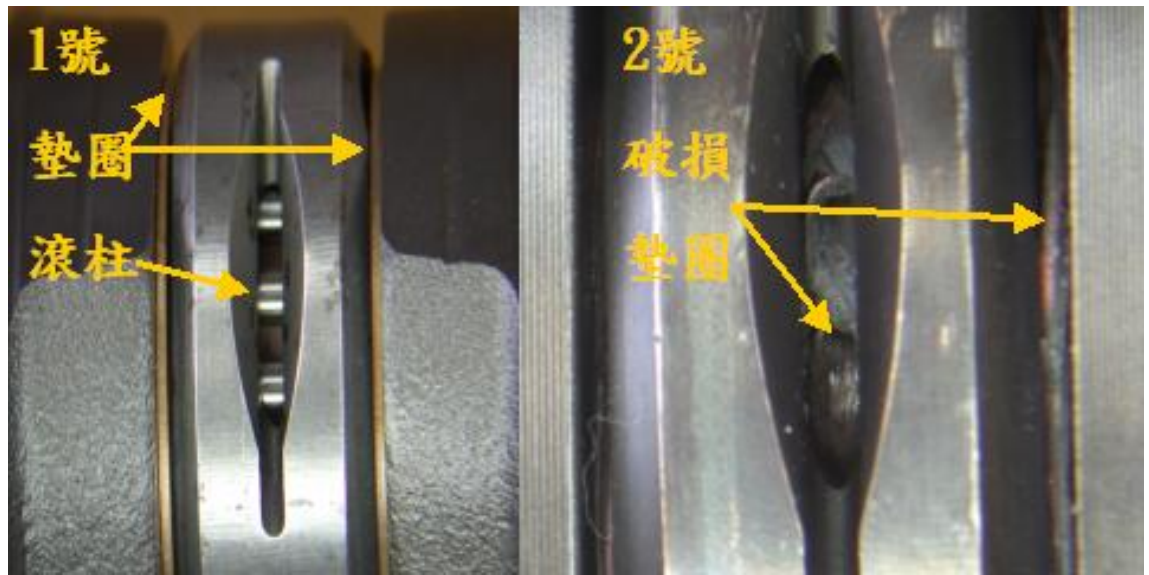
圖七 二號曲軸頸墊圈與軸承損壞

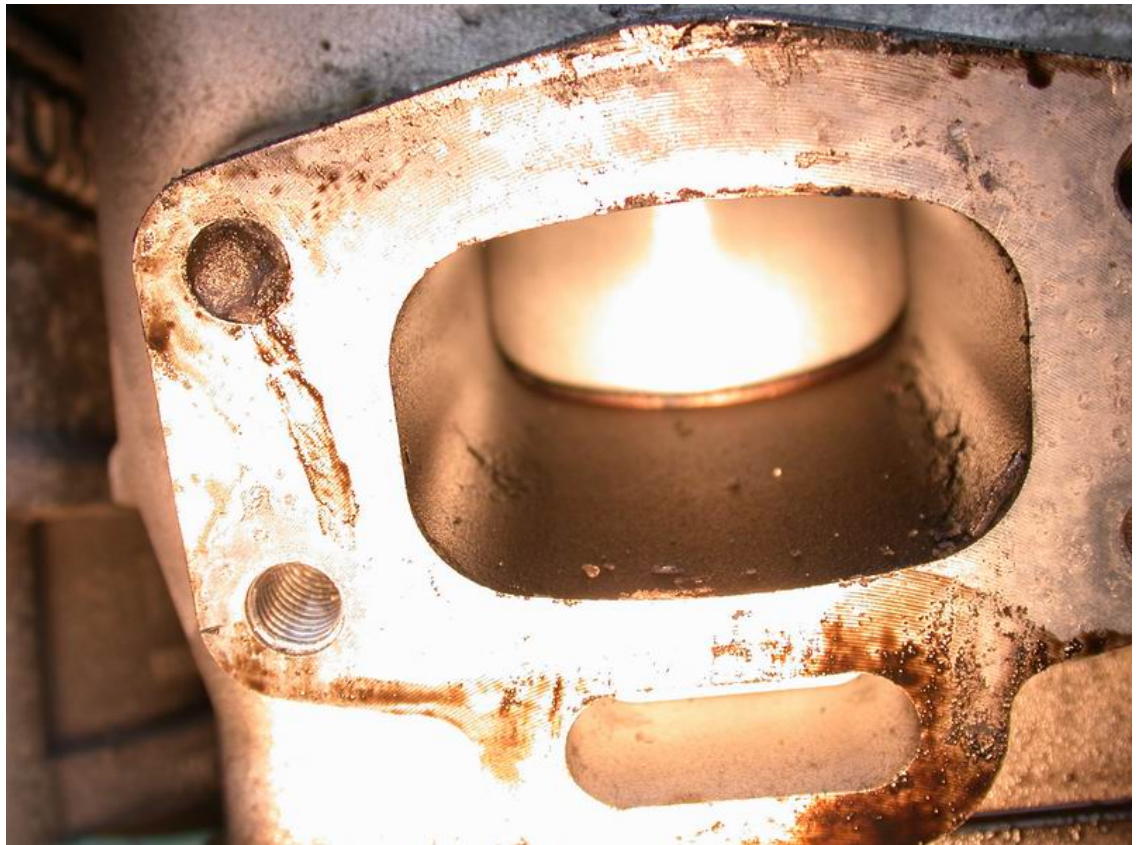
圖八 二號汽缸排氣門與附著之銅屑

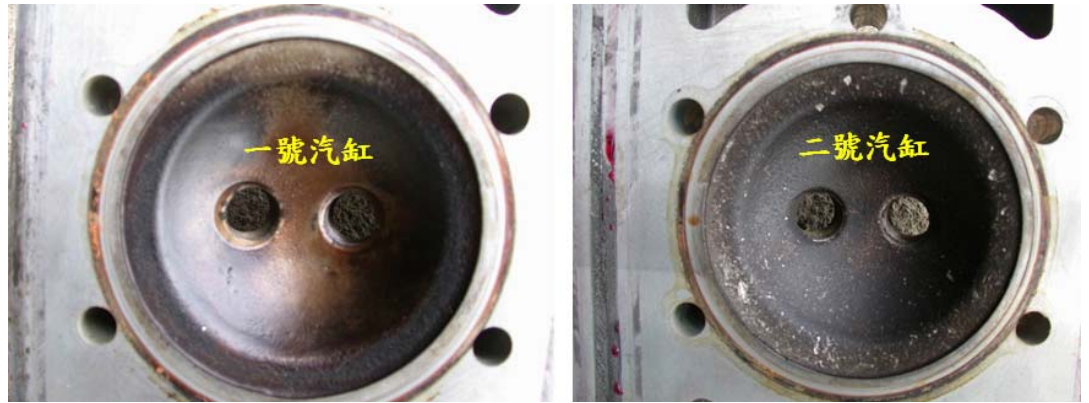
圖九 二號汽缸上蓋有金屬撞擊痕

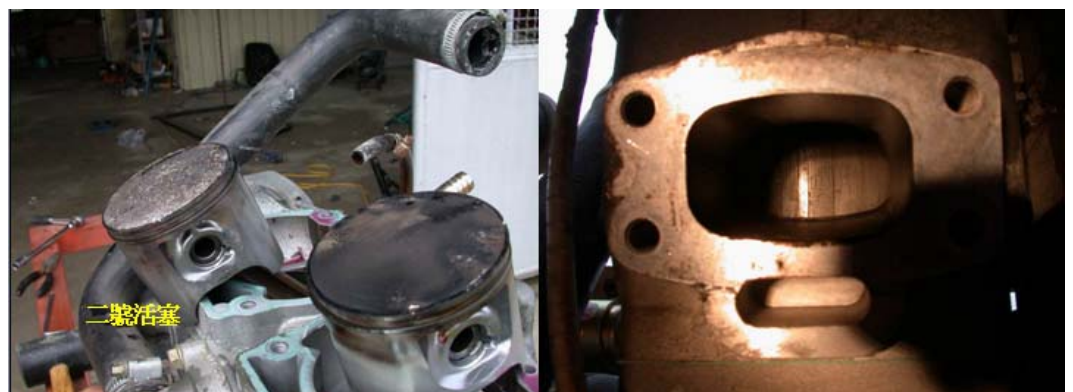
圖十 二號活塞刮痕

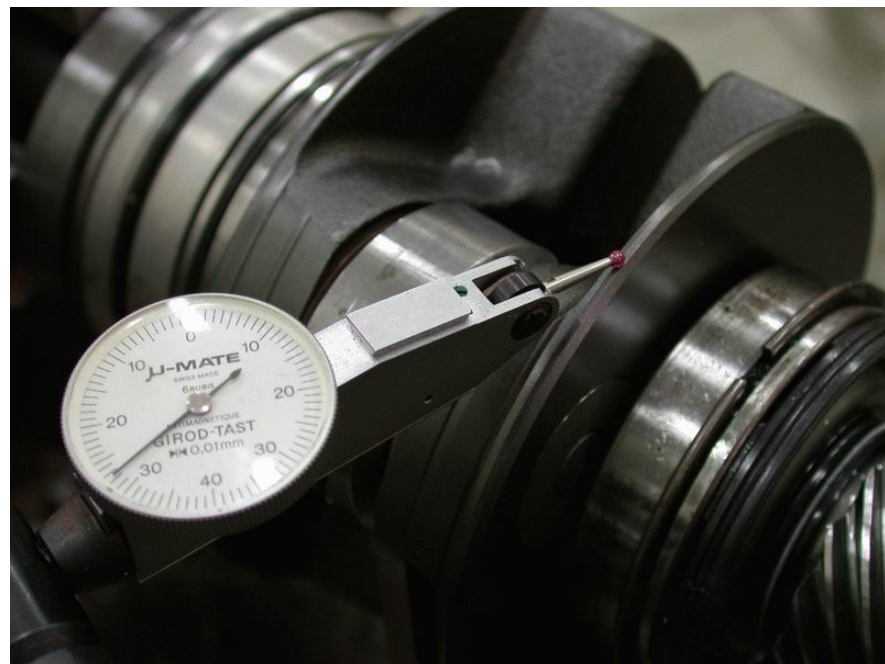
<sup>1</sup> 最大容許偏移量為 0.03mm

圖十一 量測主軸偏移量（一號活塞桿邊主軸偏移量為 0.50 mm，二號活塞桿邊主軸偏移量為 0.65 mm）
