行政院飛航安全委員會

0203 Sport 2S 超輕型載具飛航事故調查報告

調查報告編號	ASC-AOR-07-08-001
發布日期	民國 96 年 8 月 8 日
事故發生日期與時間	民國 96 年 2 月 3 日，11:55 時
事故地點	嘉義縣中埔鄉中埔飛行場旁，海拔高度 96 公尺
活動場地與活動空域	起飛地點位於嘉義縣中埔鄉中埔飛行場

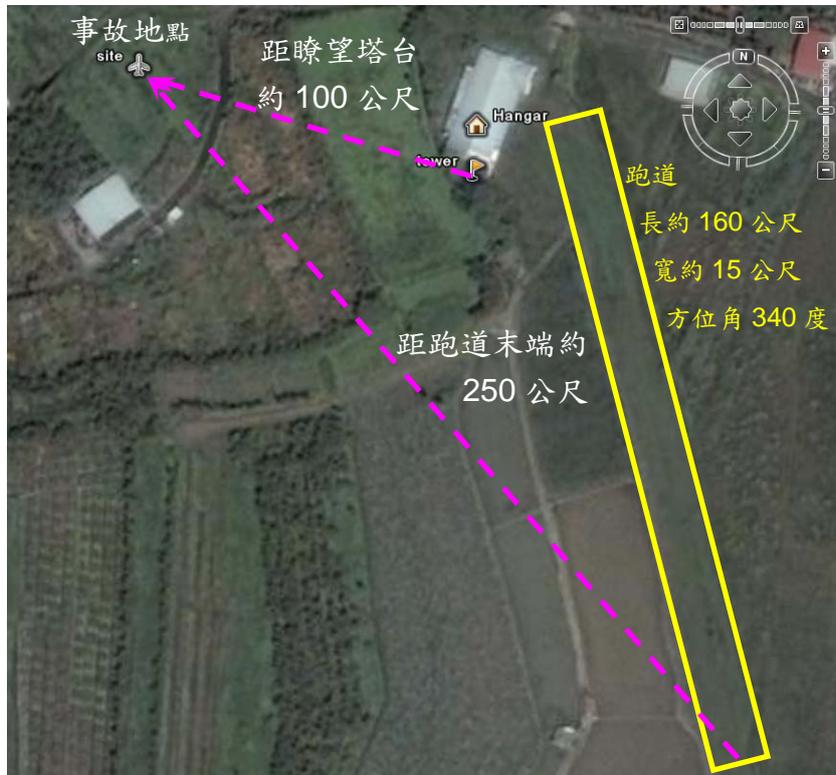
圖 1 事故現場圖

民國 96 年 2 月 3 日，台北當地時間約 11:55 時，一架型號 Quick Silver Sport 2S 超輕型載具，於中埔飛行場起飛，爬升階段中墜落於飛行場北北西約 100 公尺之鳳梨園內。飛航事故現場參考座標為東經 120°30'44.71"，北緯 23°26'28.72"，海拔高度 96 公尺。依據載具殘骸顯示，該機撞擊後遭受實質損害，機身主樑及駕駛座底盤嚴重變形，尾翼向上彎曲，發動機脫離支撐底座。殘骸集中且無火燒跡象，撞擊角度呈現俯角 35 度，航向 330 度。

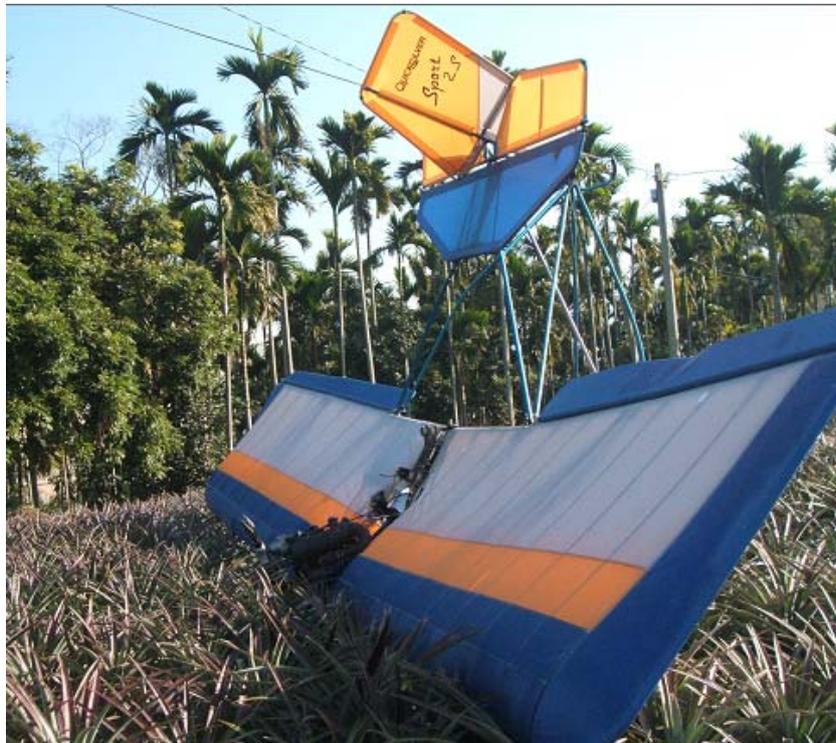
根據事實資料，無證據顯示本事故與天氣及發動機有關。依據 GPS 接收機記錄資料及事故現場資料，該機以高速帶動力及呈俯角 35 度撞擊地面。嘉義縣中埔飛行場及活動空域均不合法；該載具未取得民航局核發之超輕型載具檢驗合格證；該載具操作人未持有民航局或受該局委託之活動團體核發之操作證。

圖 2 超輕型載具之撞擊姿態（俯角 35 度，航向 330 度）

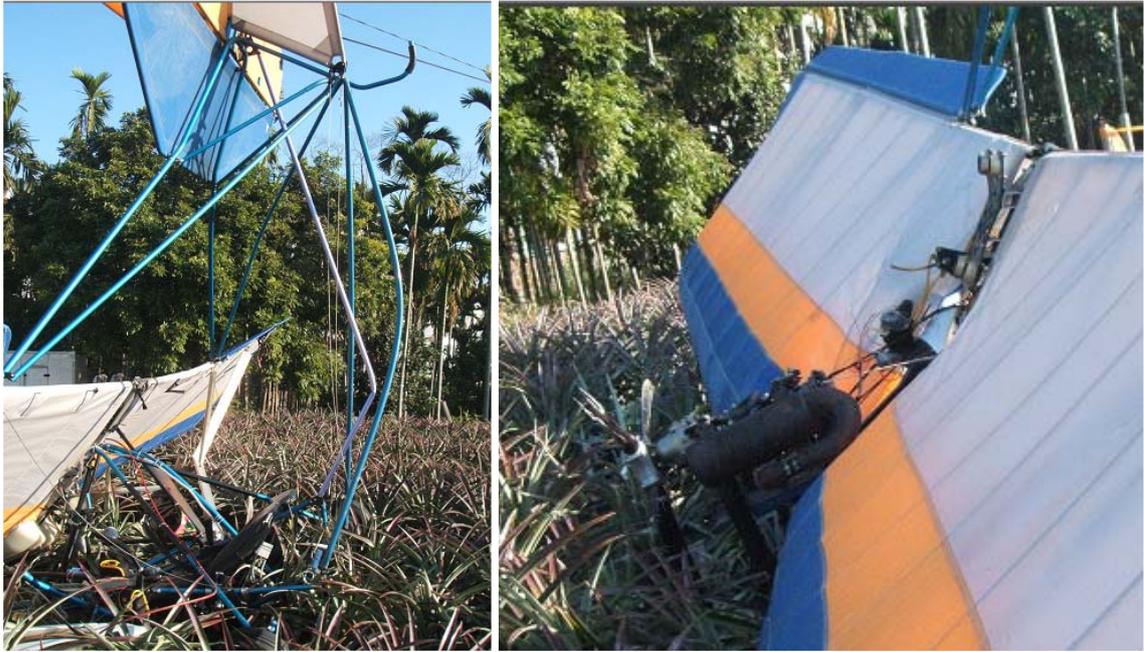
圖 3 超輕型載具之結構損害圖（尾桁變形、發動機脫離、旋翼折斷）

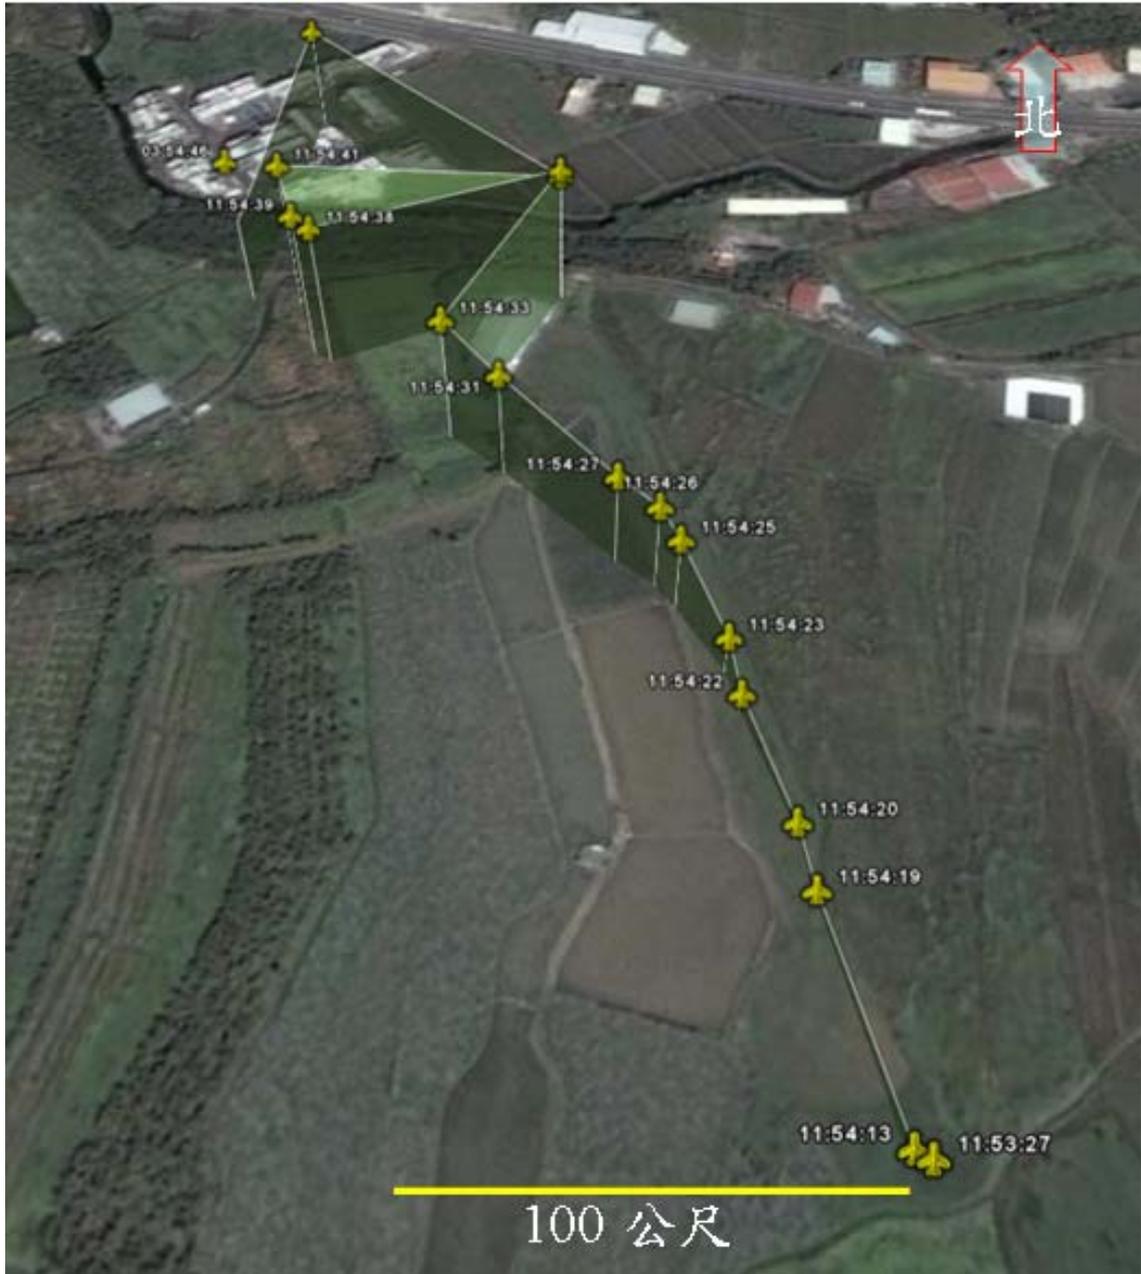
依據該載具機載之全球定位系統 (Global Positioning System, GPS) 接收機記錄資料發現，該載具於 11:52:25 時開始地面滑行，於 11:54:13 時起飛，地速 34 公里/小時，航向 344 度；於初始爬升階段 11:54:23 時，地速 40 公里/小時，GPS 高度 112 公尺 (離地高度約 16 公尺)，航向 330 度；11:54:46 時，GPS 停止記錄。最後 20 秒資料顯示，該載具航向左右搖晃且高度先增加再遞減趨勢，現場相關資料詳附錄 1。

圖 5 機載 GPS 接收機記錄之飛航軌跡

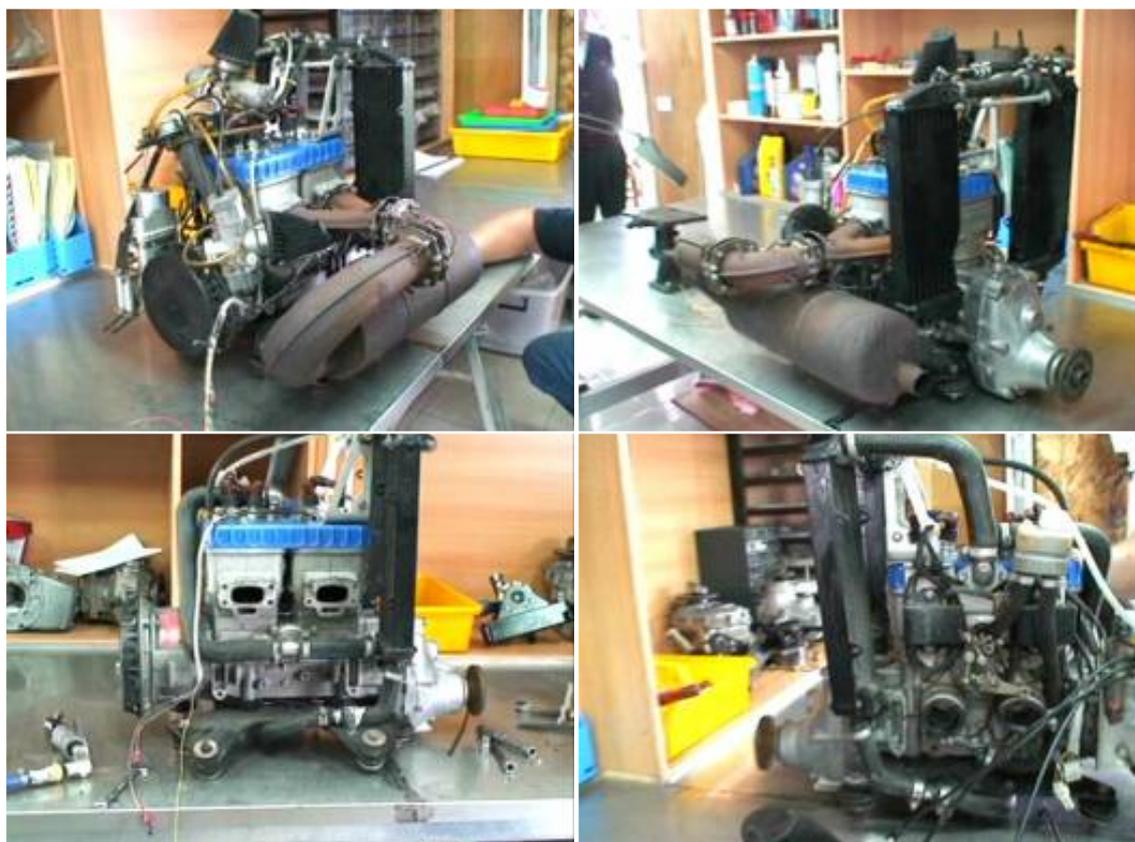
發動機排氣管及磁電機側（圖 1 左上圖）；發動機冷卻水箱及減速齒輪箱側（圖 1 右上圖）；由發動機排氣口側檢視汽缸內部及活塞情形（圖 1 左下圖）；檢視發動機進氣口側旋轉閥門及活塞情形（圖 1 右下圖），發動機整體及各機件外觀皆正常無損壞。

圖 1 發動機排氣管及磁電機側（左上圖）；發動機冷卻水箱及減速齒輪箱側（右上圖）；由發動機排氣口側檢視活塞及汽缸內部情形（左下圖）；檢視發動機進氣口側旋轉閥門及活塞情形（右下圖）

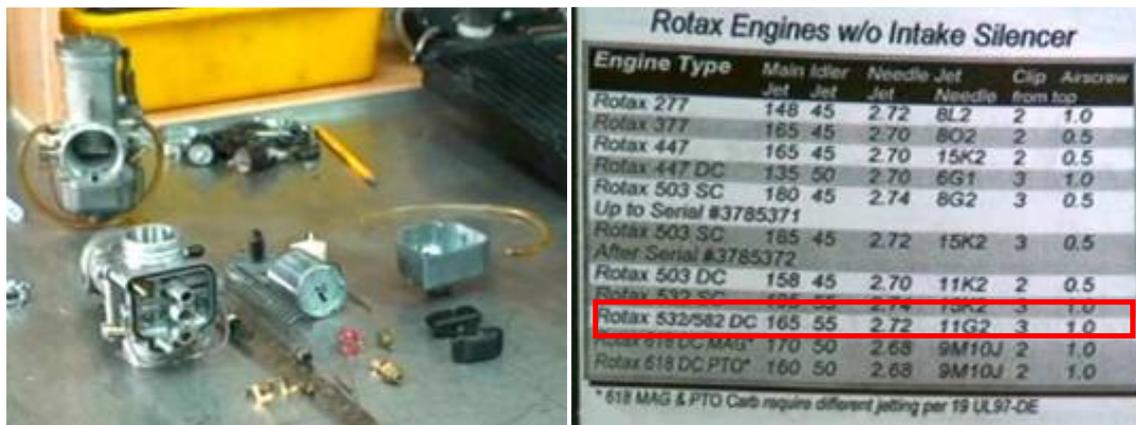
氣化器、主油針、高速油嘴、中速油嘴、低速油針、型號及對應料號比對無誤，各通路皆無堵塞（詳圖 2）；檢查磁電機線圈及接點皆無異常（詳圖 3）；兩只進氣空氣濾網受到撞擊有摺痕，表面有污垢沾附（圖 4 左圖），取一堪用品與其比較，發現顏色呈淡橘色濾紙本色（圖 4 右圖）。

圖 2 氣化器、主油針、高速油嘴、中速油嘴、低速油針、型號及對應料號比對無誤，各通路皆無堵塞

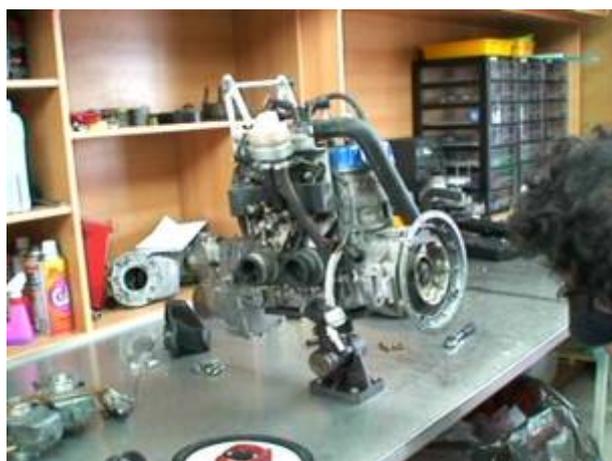
圖 3 檢查磁電機現圈及接點無異常

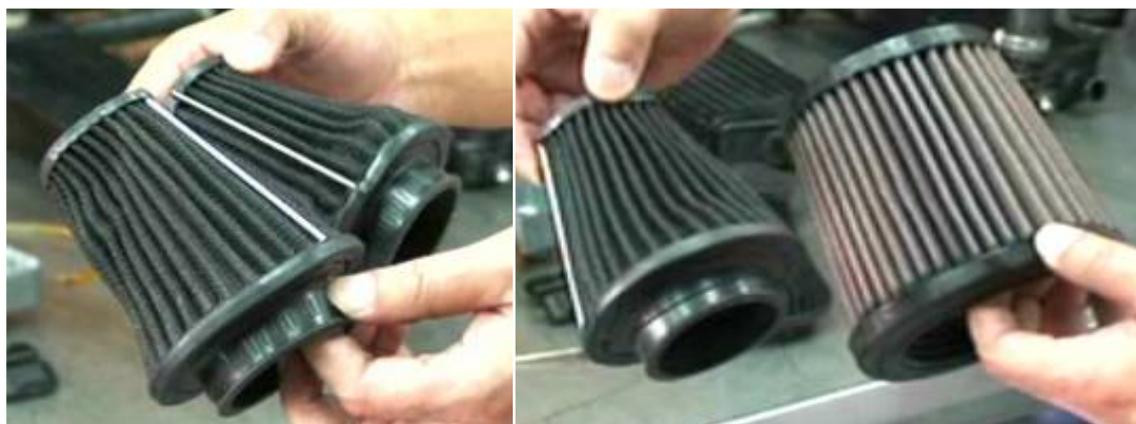
圖 4 兩只進氣空氣濾網受到撞擊有摺痕，表面有污垢沾附（左圖），取一

堪用品與其比較，發現顏色呈淡橘色濾紙本色（右圖）

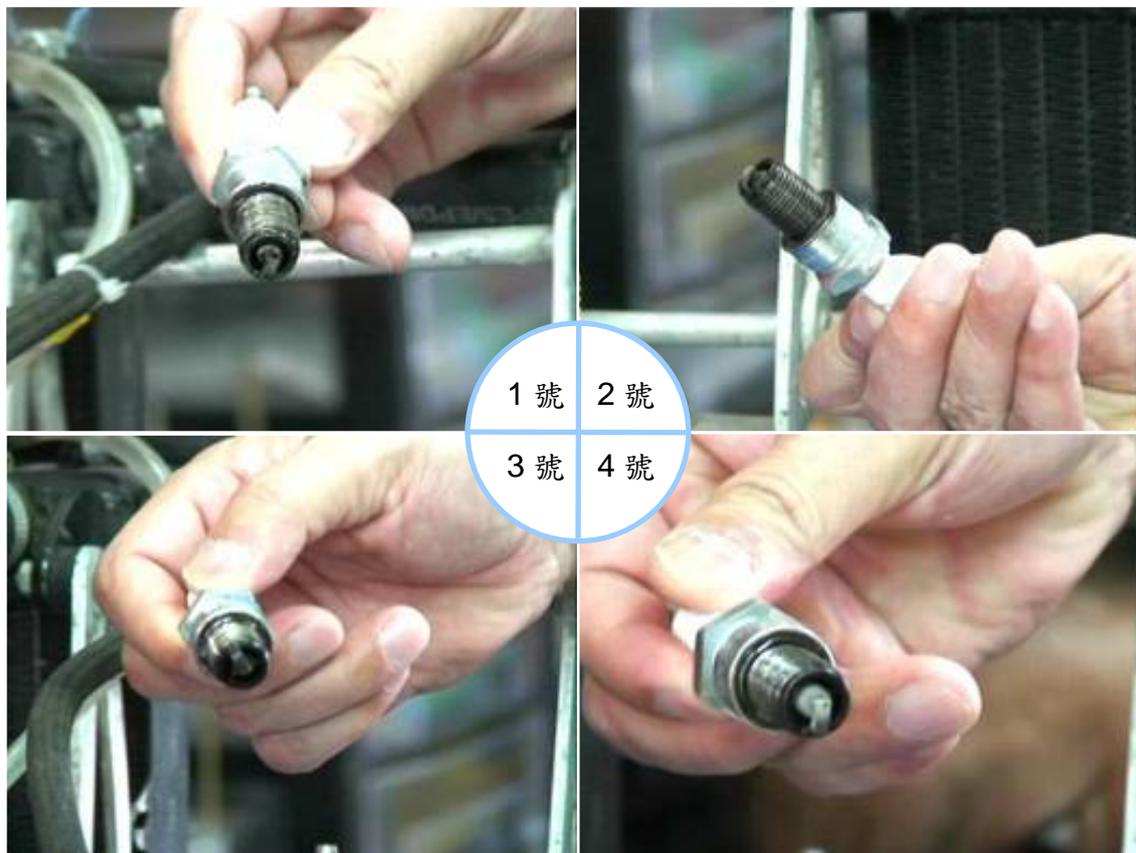
火星塞（詳圖 5）1 號、2 號、3 號外觀檢視，鐵心些微損耗；跳火間隙正常；絕緣瓷芯無龜裂；暴露缸內部位些微積炭並有濕潤現象；4 號火星塞鐵心些微損耗；跳火間隙正常；絕緣瓷芯無龜裂；暴露缸內部位無積炭亦無濕潤現象。

圖 5 火星塞外觀檢視圖，鐵心些微損耗；跳火間隙正常；絕緣瓷芯無龜裂；暴露缸內部位有些微積炭並有些微濕潤現象；4 號火星塞鐵心些微損耗；跳火間隙正常；絕緣瓷芯無龜裂；暴露缸內部位無積炭亦無濕潤現象

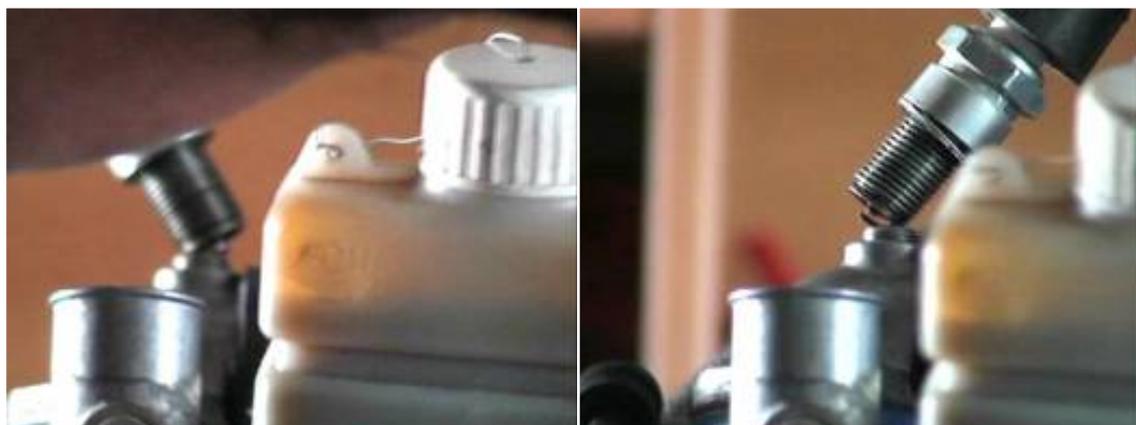
測試點火線圈及火星塞點火情形，除 1、4 號火星塞點火較微弱外餘皆正常（詳圖 6）。

圖 6 火星塞 2 號 (左圖)、火星塞 3 號 (右圖) 點火測試正常，1 號、4 號火星塞點火較微弱

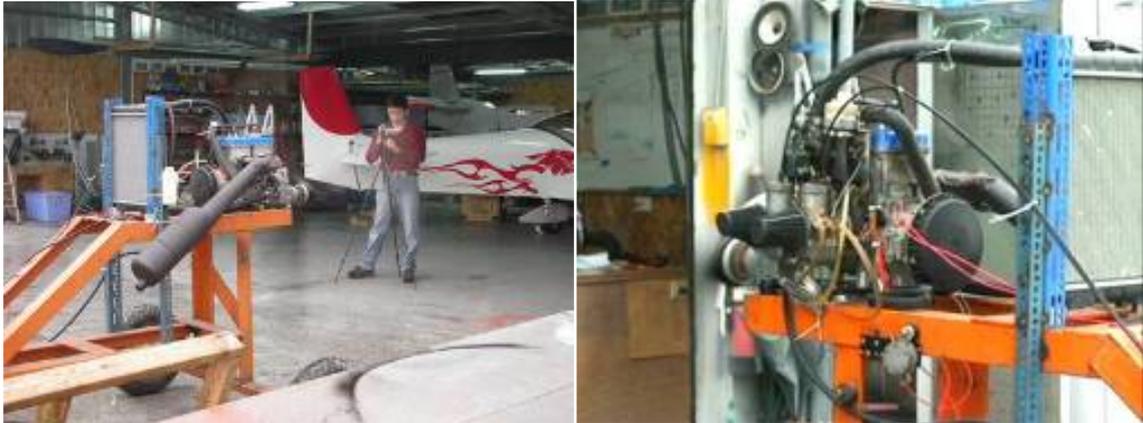
發動機於測試台全馬力持續運轉 2 分鐘 (轉速 6,500RPM，排氣溫度 1,100°F)；經濟巡航馬力持續運轉 15 分鐘 (轉速 5,500RPM，排氣溫度 1,050°F)；下滑馬力持續 5 分鐘 (轉速 2,000RPM，排氣溫度 850°F)，測試結果顯示該發動機馬力輸出正常，如圖 7 及圖 8 所示。

圖 7 發動機上測試台模擬五邊航線的動力狀況

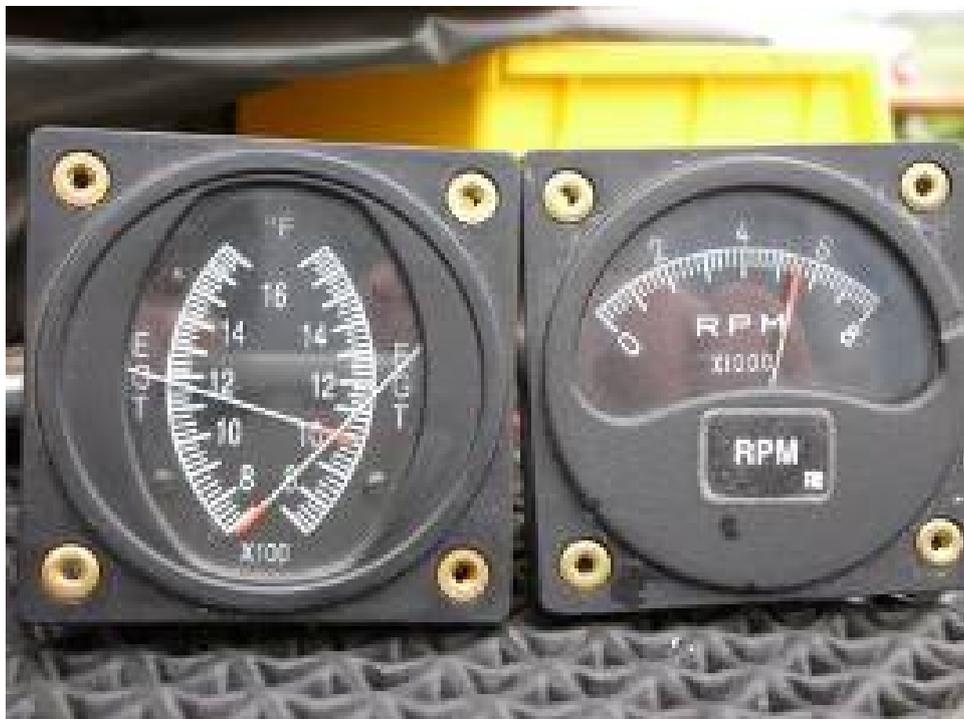
圖 8 經濟巡航馬力 5,500RPM 持續 15 分鐘 (排氣溫度 1,050 度 F)
