# 行政院飛航安全委員會

## 0630 RANS S-6 超輕型載具飛航事故調查報告

調查報告編號：ASC-AOR-08-02-001

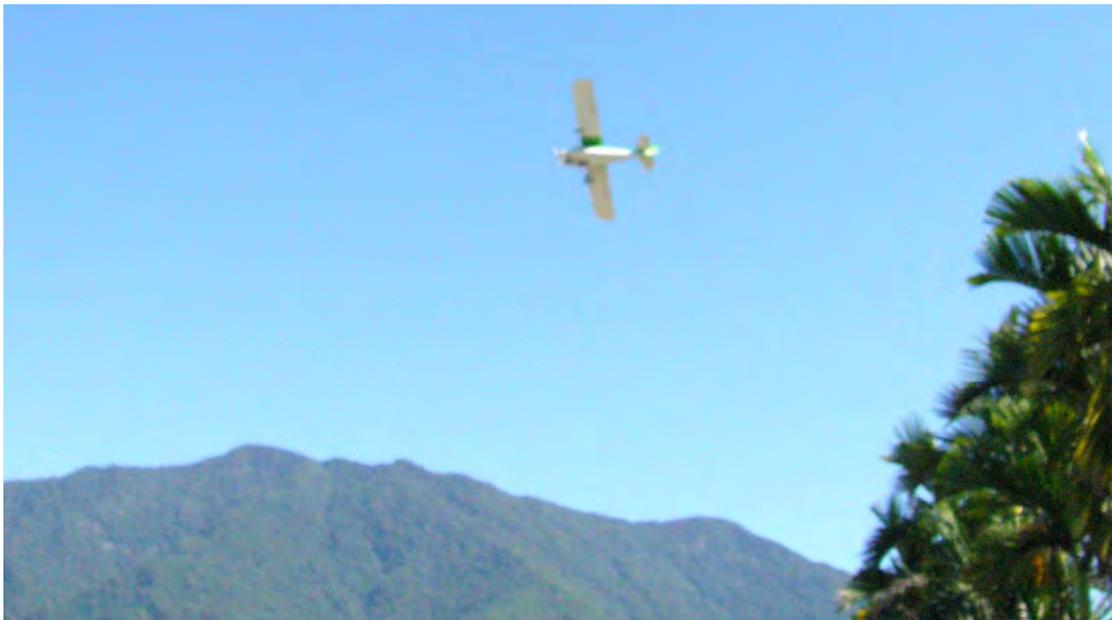
圖一.事故載具由西北向右轉彎照片（拍攝時間：96.6.30. 08:59:59）

目擊者提供兩張相片，圖一照片顯示，該載具之航向正由約西北向右轉彎中，坡度約於 45 度至 60 度之間，高度約 200 呎~300 呎；圖二照片顯示，該載具撞擊地面後之方向，約為西南向。上列 2 張照片之檔案原始時間顯示，拍攝時間間隔 13 秒。

1. 依上述照片及錄影顯示：該載具於撞地前約 13 秒鐘之時段中，先係向右小轉彎（圖一），其後之 10 秒鐘無照片或錄影供佐證；再往後之 3 秒鐘，姿態由上升轉為向下，並繼續增大至接近垂直，因高度不足未及改正而撞地。顯示：載具操作人於操作超輕載具時，未能掌握所需之安全高度，肇致本次飛航事故。
2. 依事故載具之損害情形顯示：撞擊姿態為機頭朝下，初始撞擊點為機頭，機翼及機尾之損害係大速度之高撞擊應力所致。
3. 該載具之操控、動力、燃油等系統，無不正常發現。事故載具未經檢驗、給證

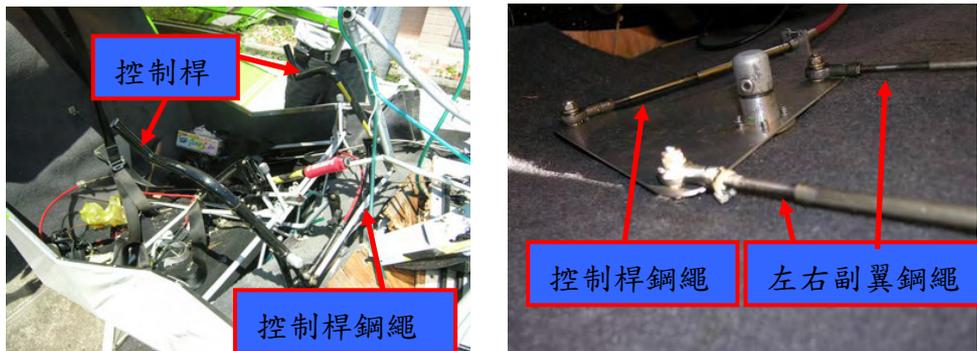
本系統由左右座滾轉控制桿、控制桿鋼繩、左右副翼鋼繩及左右副翼組成。左右座滾轉控制桿固定於駕駛艙地板，駕駛艙地板因與地面撞擊而斷裂，左右座滾轉控制桿些微損壞變形，控制桿鋼繩、左右副翼鋼繩及左右副翼狀況良好，滾轉控制桿至副翼間之締緊狀況良好，操作滾轉控制桿向左，控制桿牽動鋼繩至副翼，使左副翼向上右副翼向下，操作滾轉控制桿向右，控制桿牽動鋼繩至副翼，使左副翼向下右副翼向上。

左圖滾轉控制桿與鋼繩狀況右圖控制桿鋼繩與左右副翼鋼繩連結情形

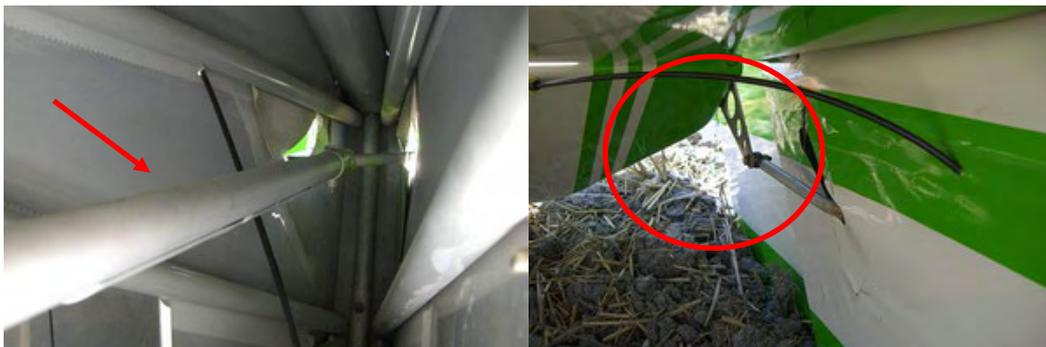
本系統由左右座俯仰控制桿、連桿及左右升降舵組成。左右座俯仰控制桿固定於駕駛艙地板，駕駛艙地板因與地面撞擊而斷裂，左右座俯仰控制桿些微損壞變形，連桿狀況良好，俯仰控制桿與連桿與 U 型桿與左右升降舵間之締緊狀況良好，操作俯仰控制桿向上，控制桿牽動連桿至左右升降舵，使升降舵朝上，操作俯仰控制桿向下，控制桿牽動連桿至升降舵，使升降舵朝下。

左圖為俯仰控制連桿至尾端形成 U 型叉桿右圖為 U 型叉桿連結右升降舵情形

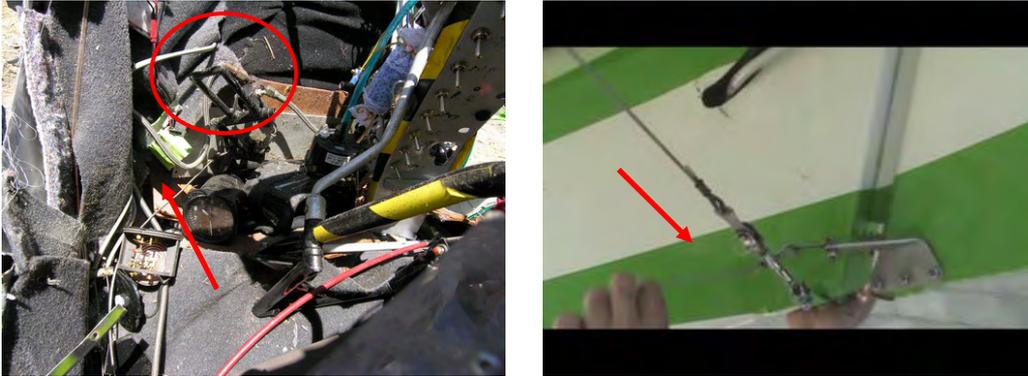
本系統由左右座方向控制踏板、操縱鋼繩及方向舵組成。左右座方向控制踏板固定於駕駛艙地板，駕駛艙地板因與地面撞擊而斷裂，左右座方向控制踏板損壞變形，操縱鋼繩狀況良好，鋼繩與左右座方向控制踏板及方向舵間之締緊狀況良好，操作方向控制踏板向右，控制踏板牽動鋼繩至方向舵，使方向舵向右，操作方向控制踏板向左，控制踏板牽動鋼繩至方向舵，使方向舵向左。

左圖紅圈為方向控制踏板、紅箭指操縱鋼繩右圖紅箭指操縱鋼繩及方向舵連結情形

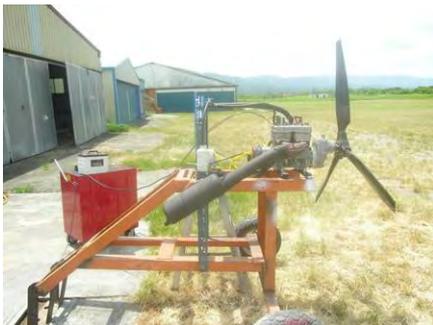
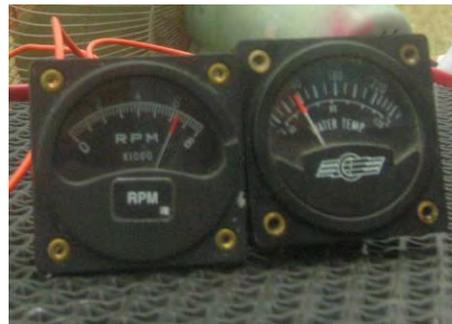
測試結果：該發動機正常。

左圖為發動機於試車台情形，右圖為發動機最高轉速及冷卻水溫度情形

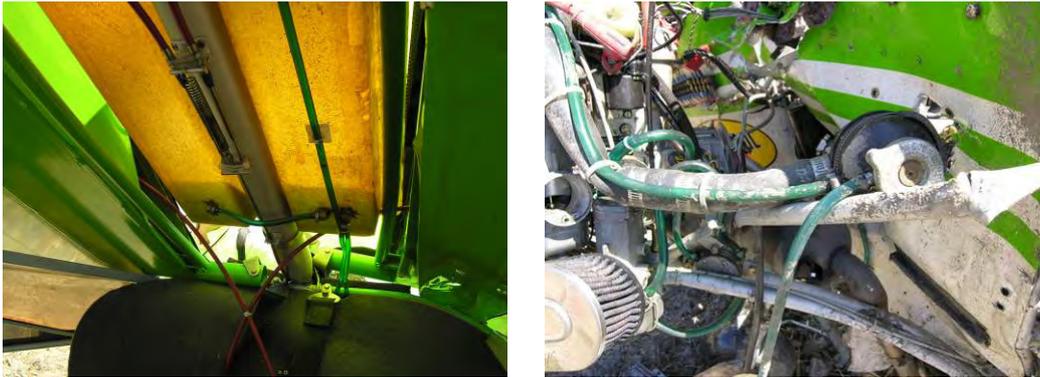
燃油管線鋪設正常，無異常皺摺，管路與油箱及燃油泵連接締緊正常，管路內燃油充滿無氣泡及不足現象。於鼻輪起落架及發動機附近之燃油管路因撞擊有多處破漏現象，燃油箱內尚存燃油約 2 公升，燃油液面仍可淹蓋燃油管進口。

左圖燃油箱內尚存燃油約 2 公升，燃油液面仍可淹蓋燃油管進口，右圖於鼻輪起落架及發動機附近之燃油管路因撞擊有多處破漏現象

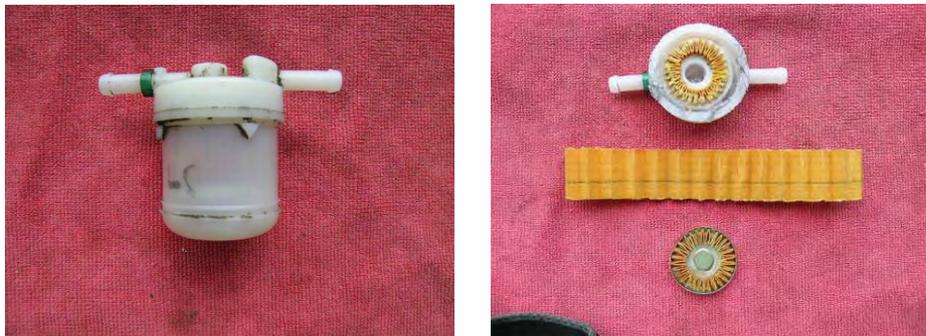
左圖為一體成型紙芯式過濾器，右圖剖開後發現紙芯潔淨無異物堵塞現象

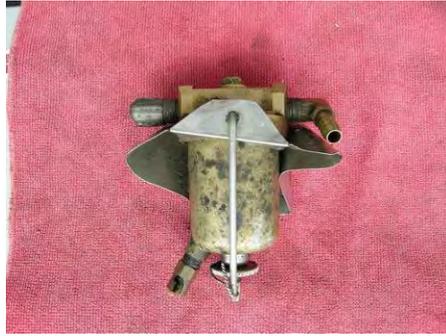
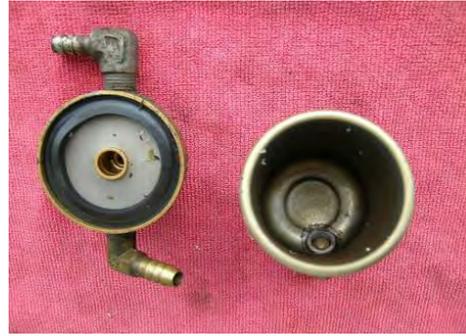
左圖為重力式油水分離器，右圖為分解後發現無異物堵塞現象

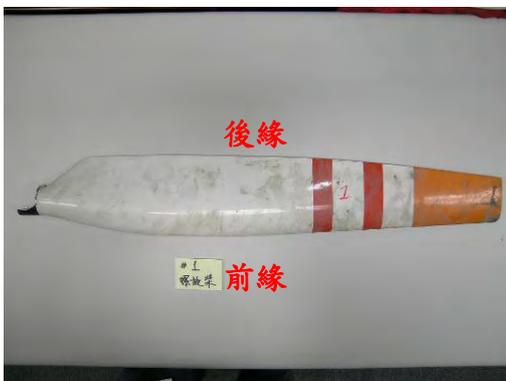
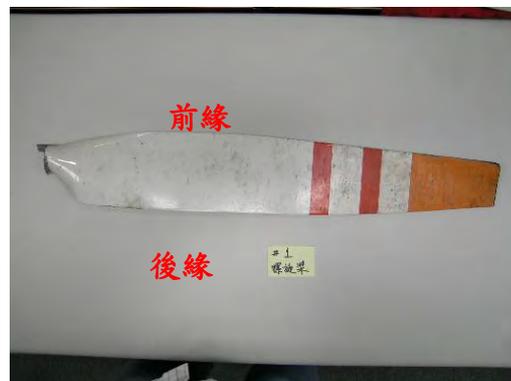
斷落於發動機附近地面，槳葉尖至斷裂處結構完整，斷裂面緊鄰槳葉葉轂(hub)，槳葉前緣斷裂面呈張力斷裂，斷裂處有一小片葉根殘留，斷面無壓擠凸起現象，槳葉後緣斷裂面呈擠壓斷裂，斷裂處無葉根殘留，斷面有壓擠凸起現象；槳葉迎風面有一片弧狀刮痕從前緣發展至後緣，刮痕弧度與走向與螺槳旋轉方向相同，背面無類似刮痕。

左圖顯示槳葉尖至斷裂處結構完整，槳葉迎風面有一片弧狀刮痕從前緣發展至後緣，刮痕弧度與走向與螺槳旋轉方向相同，右圖顯示背面無類似刮痕

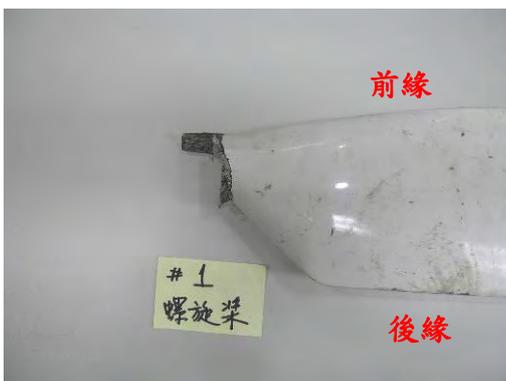
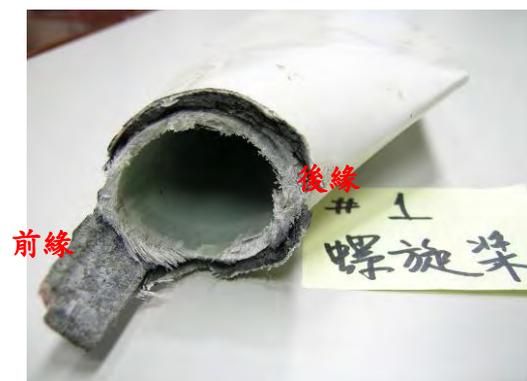
螺旋槳葉前緣斷裂面呈張力斷裂，螺旋槳葉後緣斷裂面呈擠壓斷裂，與地面撞擊之正面及其背面皆無上述現象，顯示螺旋槳與地面撞擊時仍於高速旋轉狀態。飛機結構損害皆為事故後撞擊地面所致。

左圖顯示斷裂面緊鄰槳葉葉轂，斷裂面緊鄰槳葉葉轂，槳葉前緣斷裂面呈張力斷裂，斷裂處有一小片葉根殘留，斷面無壓擠凸起現象，右圖顯示槳葉後緣斷裂面呈擠壓斷裂，斷裂處無葉根殘留，斷面有壓擠凸起現象

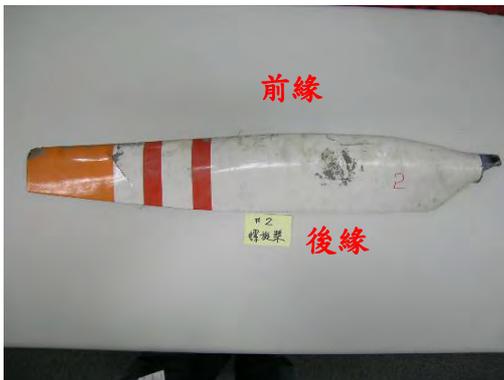
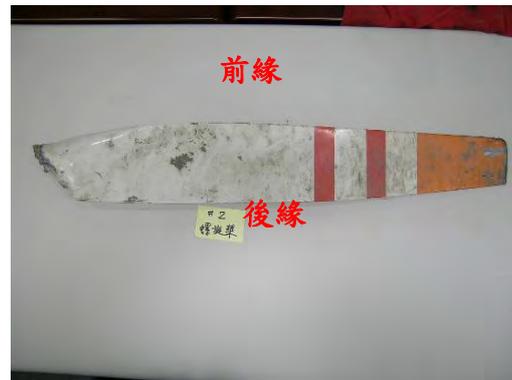
斷落於發動機附近地面，槳葉尖至斷裂處結構完整，斷裂面緊鄰槳葉葉轂(hub)，槳葉前緣斷裂面呈張力斷裂，斷裂處有一小片葉根殘留，斷面無壓擠凸起現象，槳葉後緣斷裂面呈擠壓斷裂，斷裂處無葉根殘留，斷面有壓擠凸起現象；槳葉迎風面有一片弧狀刮痕從前緣發展至後緣，刮痕弧度與走向與螺槳旋轉方向相同，背面無類似刮痕。

左圖顯示槳葉尖至斷裂處結構完整，槳葉迎風面有一片弧狀刮痕從前緣發展至後緣，刮痕弧度與走向與螺槳旋轉方向相同，右圖顯示背面無類似刮痕

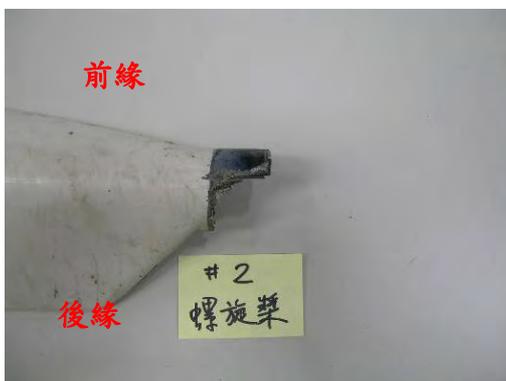
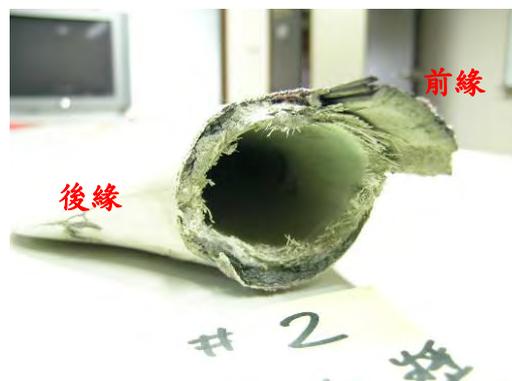
左圖顯示斷裂面緊鄰槳葉葉轂，斷裂面緊鄰槳葉葉轂，槳葉前緣斷裂面呈張力斷裂，斷裂處有一小片葉根殘留，斷面無壓擠凸起現象，右圖顯示槳葉後緣斷裂面呈擠壓斷裂，斷裂處無葉根殘留，斷面有壓擠凸起現象

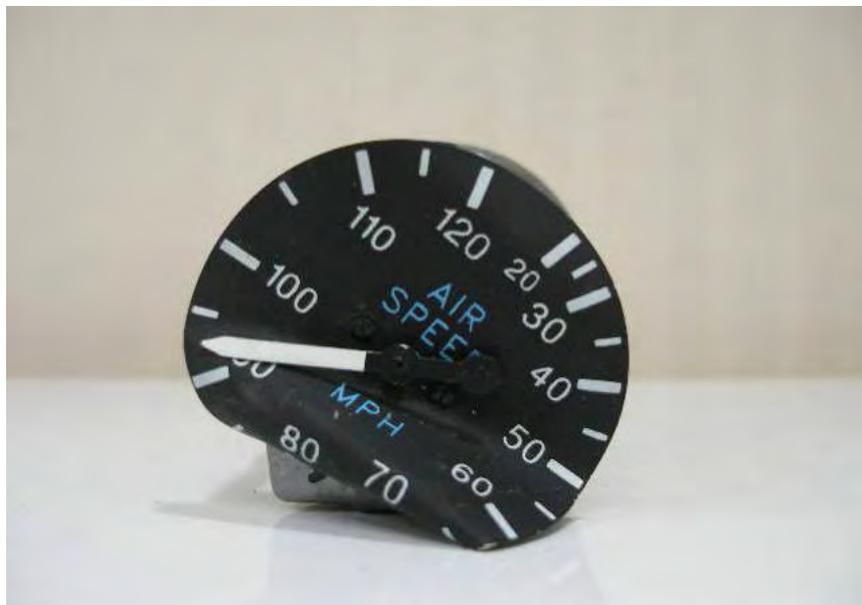
圖 4 右座（乘客座）空速表

儀表毀損，表面皺折，指針受表面皺折限制，卡於 92 位置，表面無針痕。

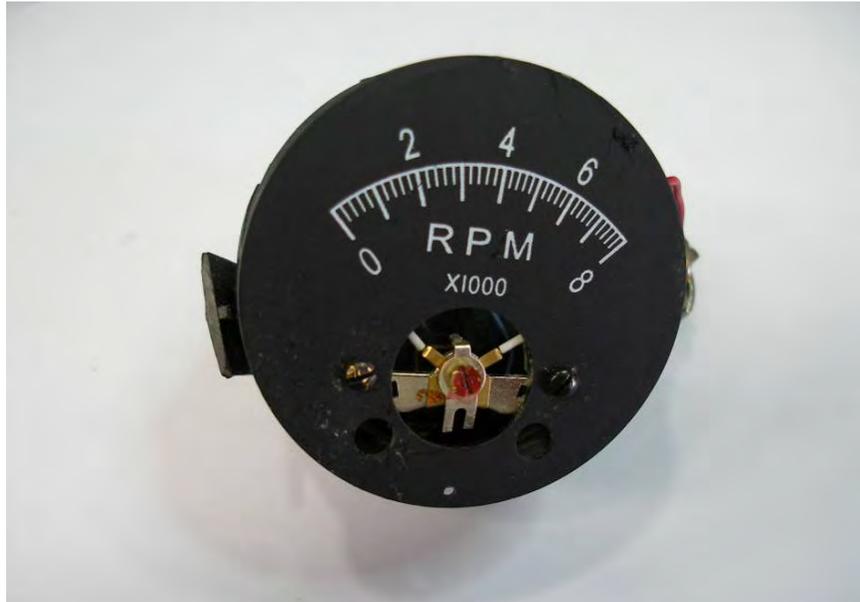
圖 7 發動機轉速表

儀表毀損，指針脫落，表面無針痕。

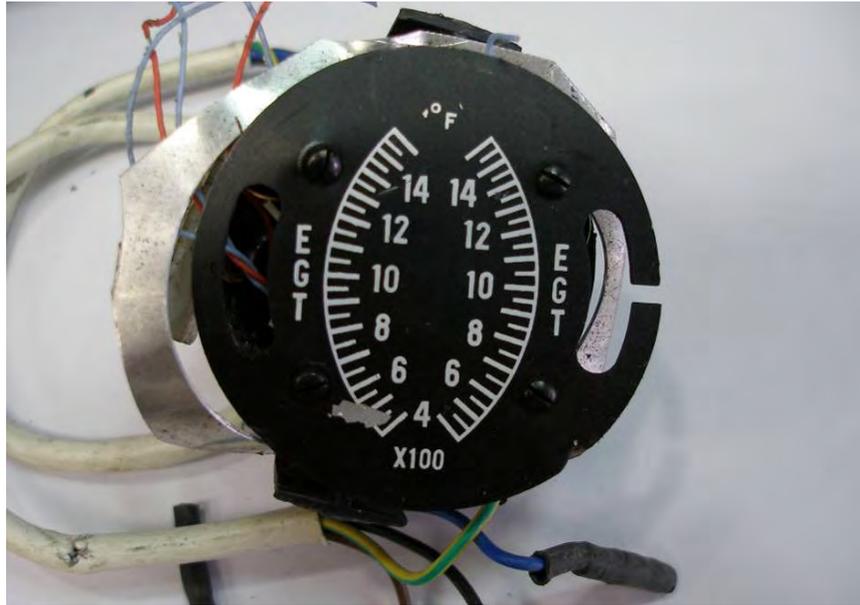
圖 9 排氣溫度表(EGT)

儀表毀損，指針脫落，表面無針痕。

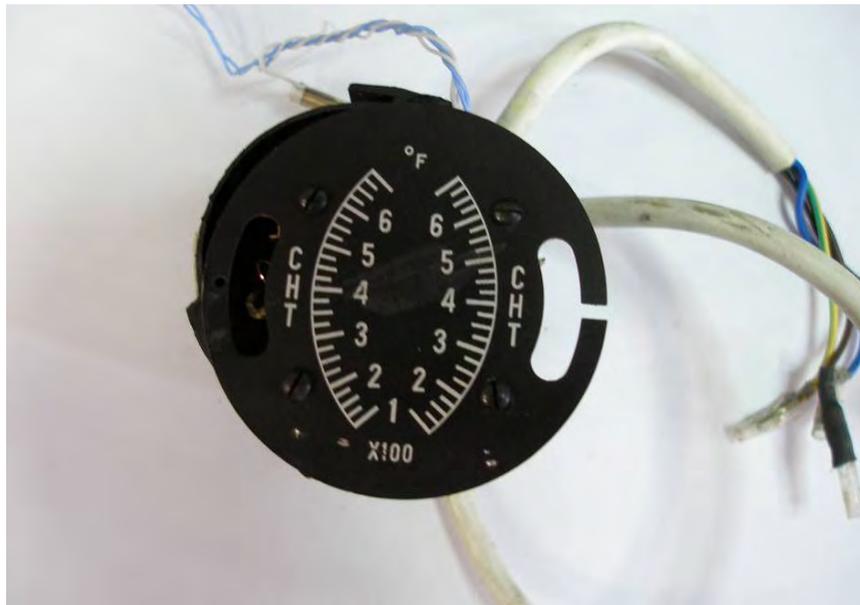
圖 10 汽缸溫度表(CHT)

儀表毀損，指針脫落，表面無針痕。

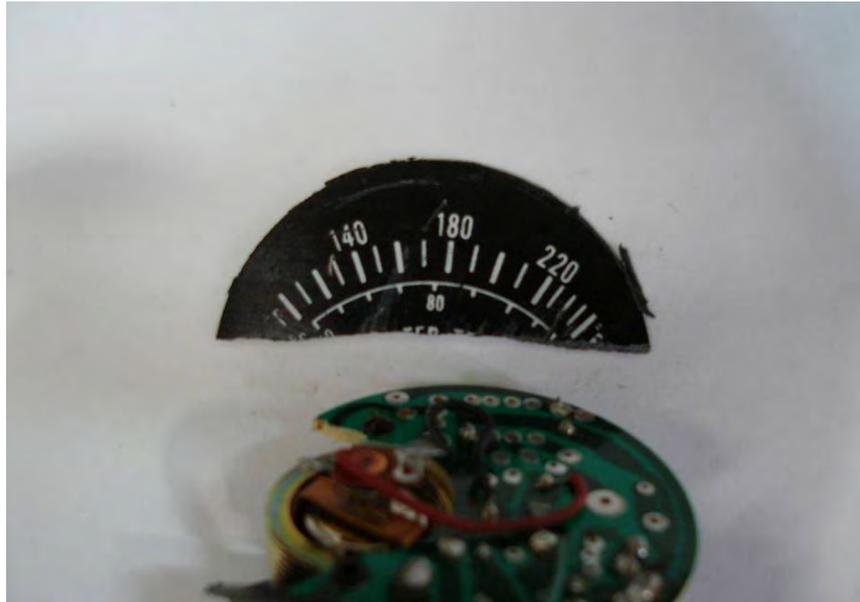
圖 11 冷卻水溫度表

儀表毀損，表面斷落，指針脫落，表面無針痕。

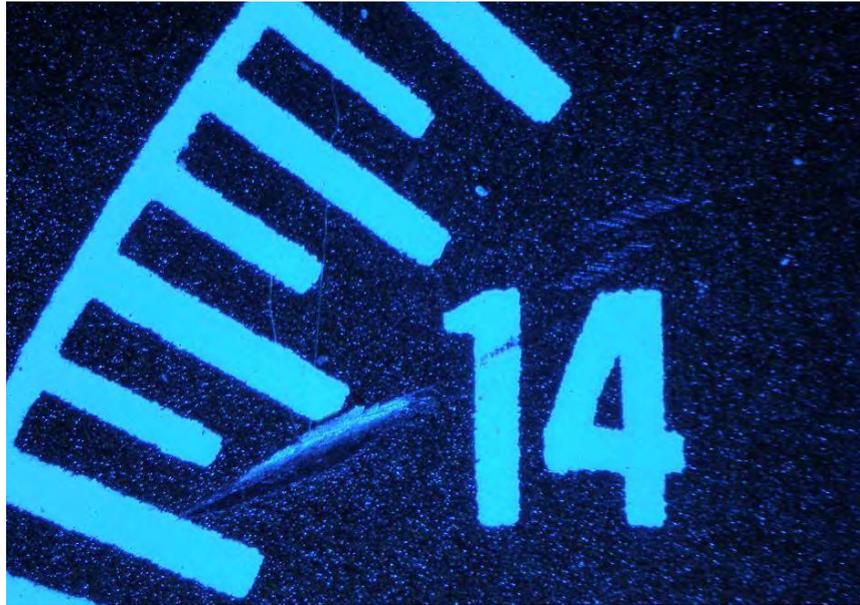
圖 13 實體顯微鏡微觀觀察 EGT 排氣溫度表表面

利用實體顯微鏡，搭配光源對儀表作微觀的觀察（詳圖 12）。觀察 EGT 排氣溫度表表面（詳圖 13）及 CHT 汽缸溫度表（詳圖 14），未發現任何指針撞擊儀表表面的痕跡。

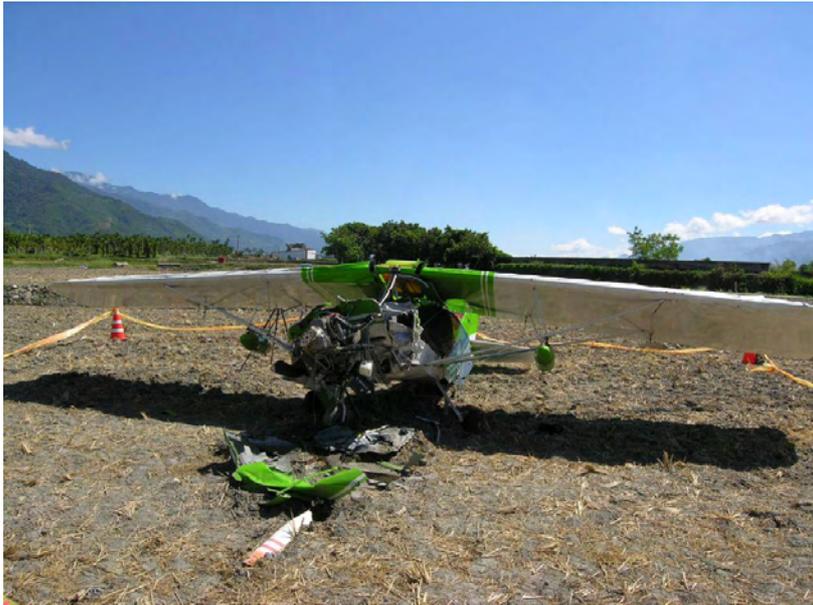
事故機機頭及座艙結構因撞擊而擠壓變形，發動機整流罩及座艙擋風玻璃破裂及壓扁變形，散落於撞擊點位置。機尾向左翼彎曲變形。機身上主樑向左彎曲變形；左機身蒙皮受壓力變形；右機身蒙皮受張力變形。鼻輪起落架彎曲變形，左右輪起落架正常。

圖 15 機頭及座艙結構擠壓變形

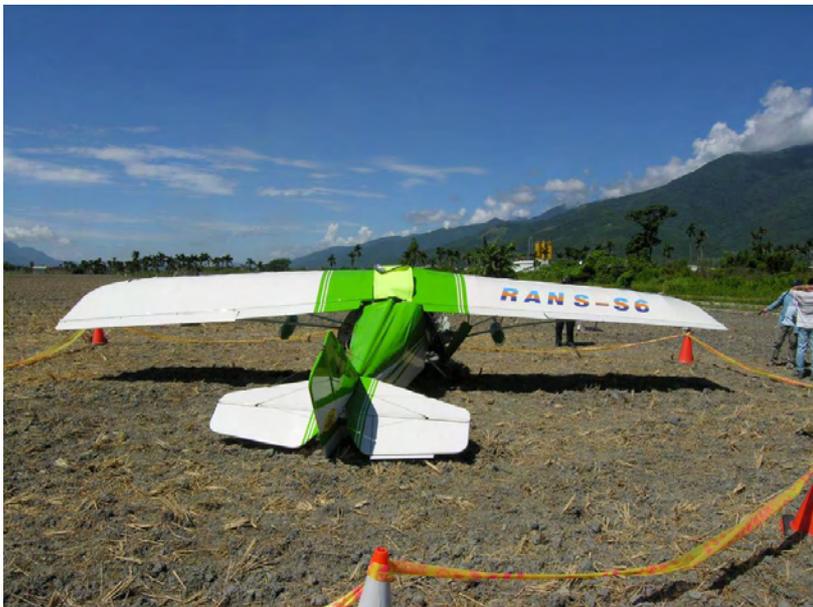
圖 16 機尾向左翼彎曲變形

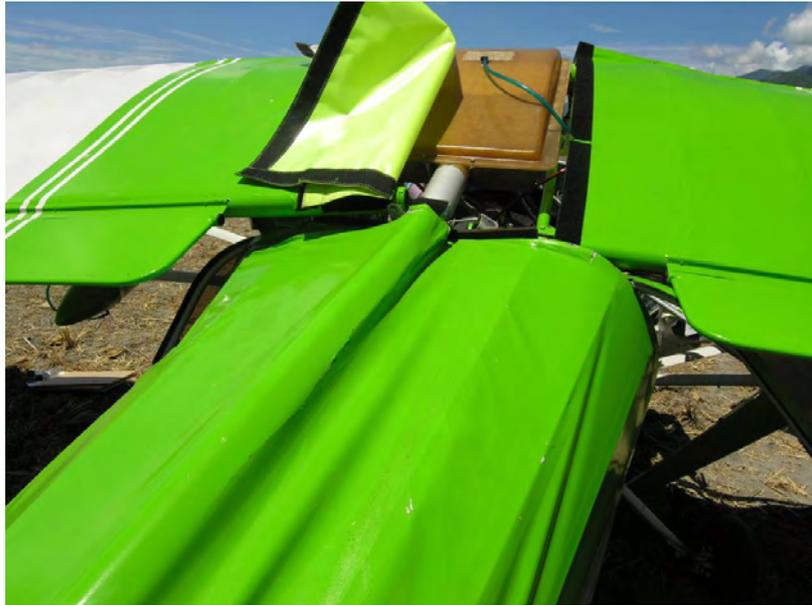
機身上主樑向左彎曲變形；左機身蒙皮受壓力變形；右機身蒙皮受張力變形

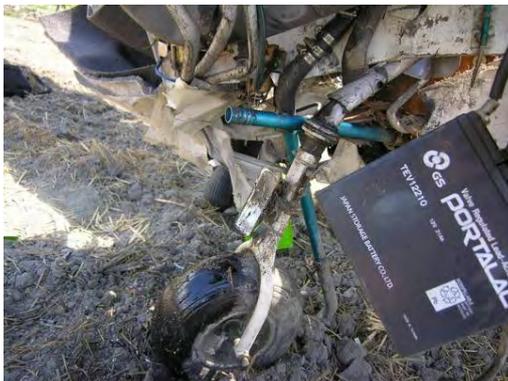
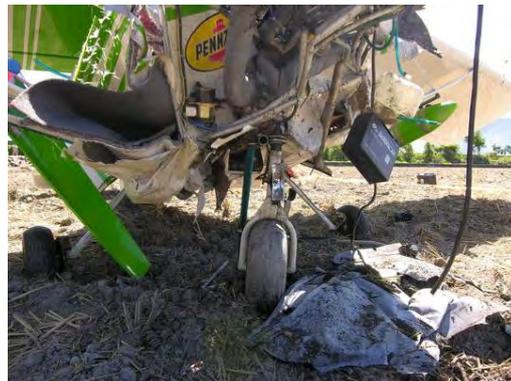
左圖顯示鼻輪起落架彎曲變形，右圖顯示左右主輪起落架正常

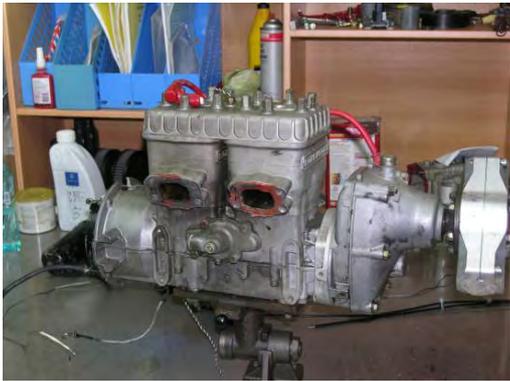
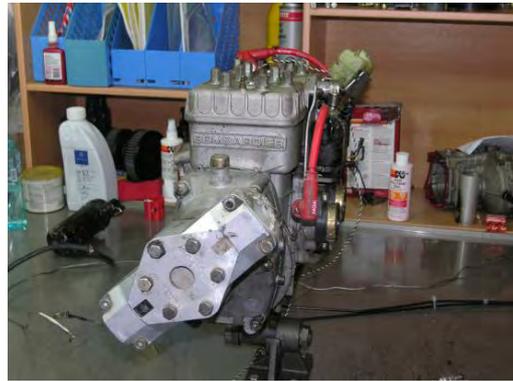
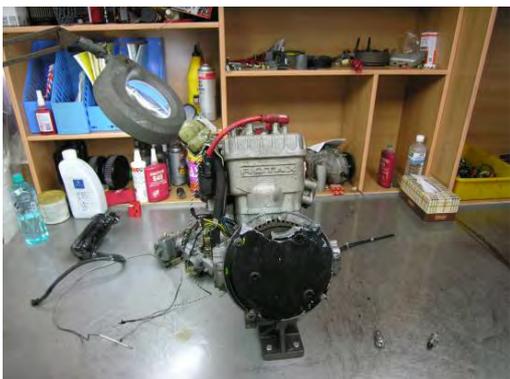
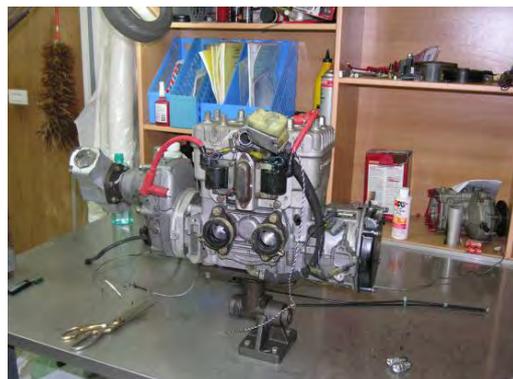
圖 1.23 發動機外觀及零組件檢查

發動機排氣管及磁電機側（圖 1.23 左上圖）；檢視發動機減速齒輪箱側，齒輪箱部分受損（圖 1.23 右上圖）；發動機起動器嚴重損壞（圖 1.23 左下圖）；檢視發動機進氣口側（圖 1.23 右下圖）；檢視發動機進氣口側旋轉閥門及活塞情形（圖 1.24）。經檢查發動機外觀及其零組件，發動機本體並無損壞或破損，除齒輪箱及起動器嚴重損壞外，其他的零組件均正常。

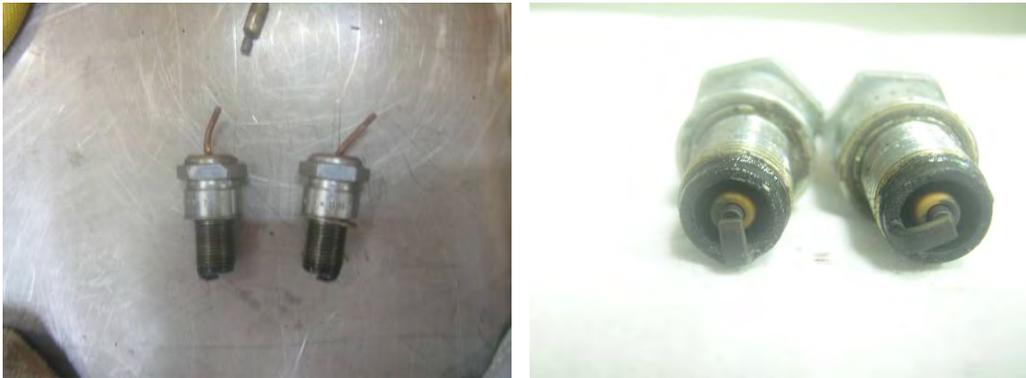
圖 1.28 火星塞 1 號及 2 號

檢視 1 號及 2 號火星塞 (詳圖 1.28)，與高壓線圈接點處瓷芯斷落，鐵芯暴露彎折；暴露缸內部位鐵芯些微損耗，跳火間隙正常，絕緣瓷芯無龜裂，些微積炭無濕潤現象。
