# 行政院飛航安全委員會

## 飛航事故調查報告

遠東航空公司 EF 185 班機

於馬公機場落地時右主輪曾偏出跑道

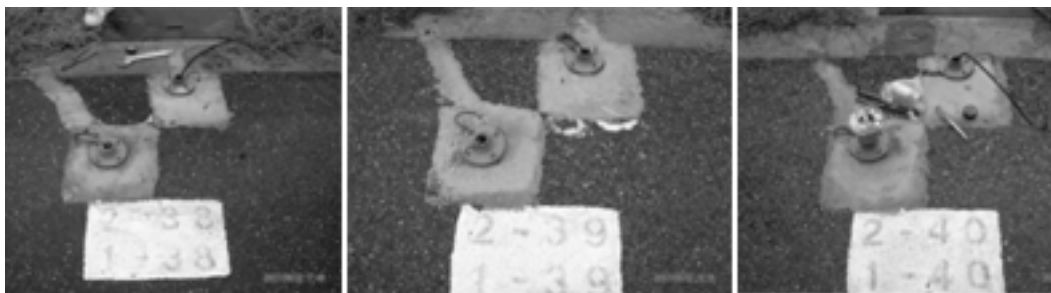
圖 1.4-1 損毀之跑道邊燈

事故航空器右側主輪於馬公機場落地階段觸及跑道邊燈，造成 3 組共計 6 盞跑道邊燈損毀，損毀情形如圖 1.4-1。

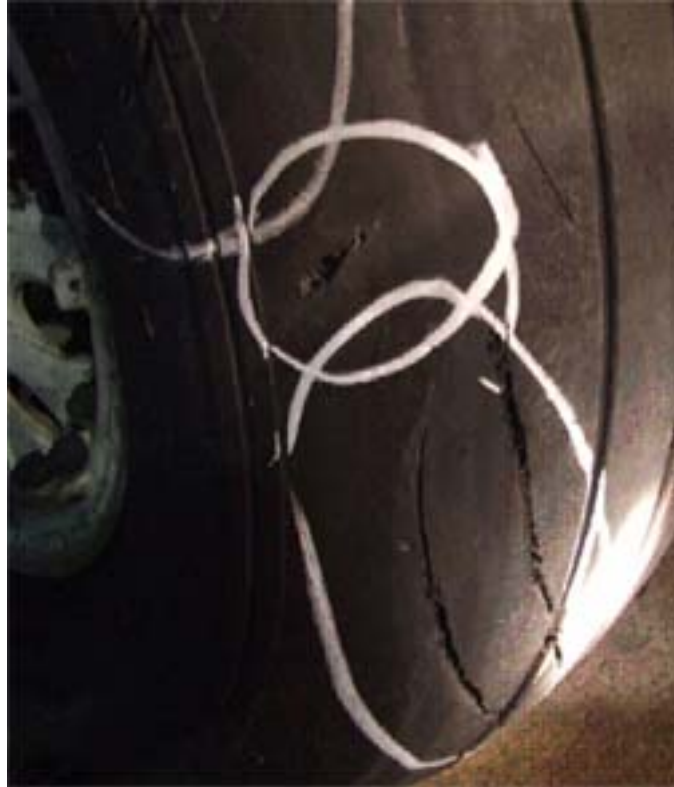
圖 1.12-1 4 號主輪胎面刮痕

事故航空器經檢視右側主輪有多處刮痕，經拆下後細檢，計發現 3 號主輪胎面有 17 處硬傷詳如表 1.12-1，及 4 號主輪胎面有 9 處硬傷詳如表 1.12-2，另右側主輪後擋泥板有約長度 40mm 之裂紋。量測 3 號及 4 號主輪剩餘胎面厚度約 7~8mm；其中 4 號主輪編號 3、4 號損傷處位於輪胎壁，且輪胎內部織物疊層斷裂暴露。

依據表 1.12-1 及表 1.18-1，3 號主輪輪胎編號 1 號胎面損傷長度超過 50%之肋條寬度，損傷深度 6mm 超過 7mm 剩餘胎面厚度所容許 4.76mm 之損傷深度；4 號主輪輪胎編號 1、2 號硬傷長度超過 50%之肋條寬度，損傷深度分別為 6mm 及 11mm 亦超過 7mm 剩餘胎面厚度所容許 4.76mm 之損傷深度，編號 3、4 號硬傷深達內部織物層，亦達淘汰標準；綜上所述，該機 3 號及 4 號主輪輪胎多處損傷均已達汰換標準。

依據事實資料 1.18.6 節及 1.18.7.3 節，遠航於馬公機場具備事故機型主輪更換能量、料件、工具及人力，2 位地面機械員均稱事故機之過境檢查均按過境檢查表執行，過境檢查表第 7.E 項明列檢查輪胎外物損傷，檢查欄內之簽名表示該項檢查執行完畢，但該機 2 具輪胎多處損傷及後擋泥板裂紋卻未被開具缺點及修復。輪胎損傷是過境檢查之重點項目，2 位機務員之檢查範圍相互重疊，亦即該損害位置經 2 位不同人員共檢查 2 次，依圖 1.12-1 及 1.12-2 顯示，3、4 號主

輪多處損傷狀況已達汰換標準，2 位地面機械員均具合格民航局地面機械員執照及 26 年以上資深維修經驗，卻未發現 2 具嚴重損壞之輪胎並予更換，顯示過境檢查並未落實。

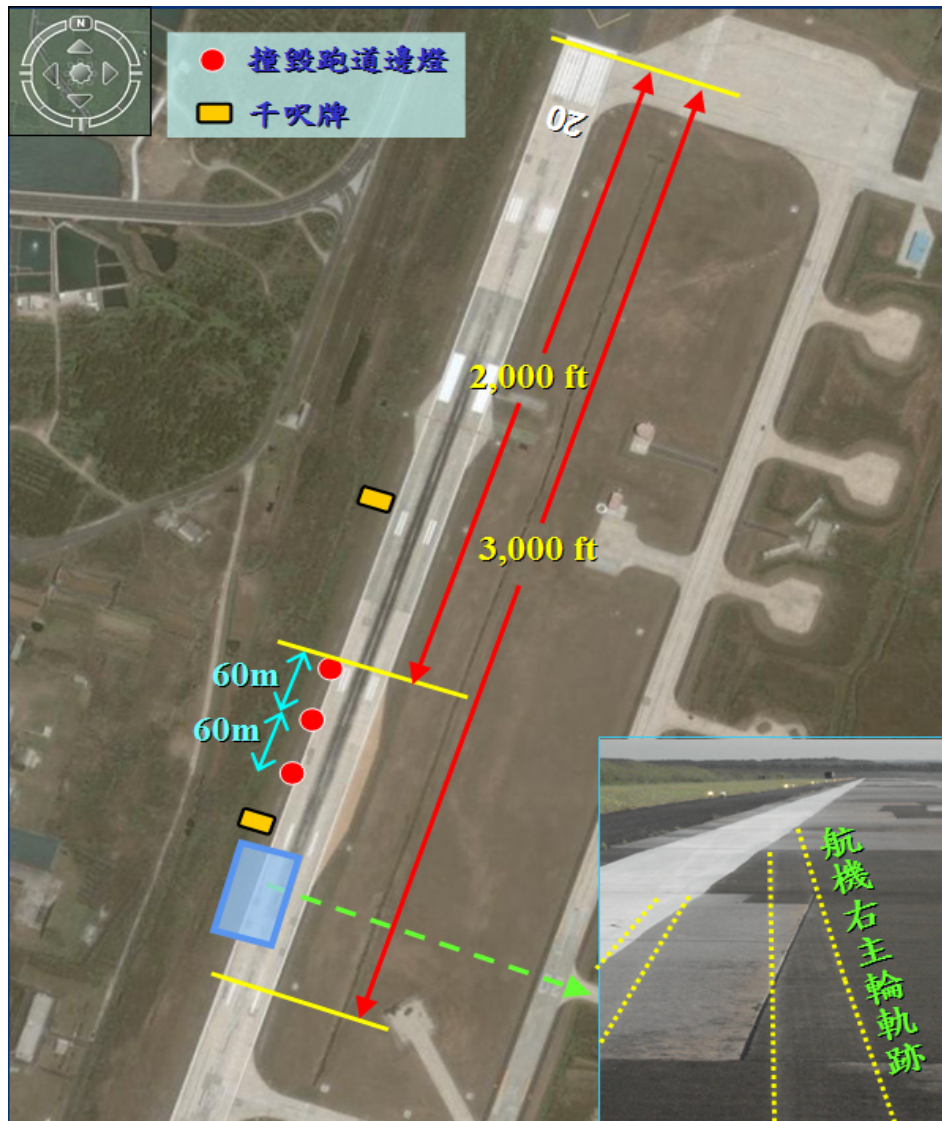
圖 1.12-2 撞毀跑道燈與跑道相對位置圖

事故當日 1829 時，接獲馬公機場管制台傳真通報，「距 RWY20 頭 1,500~2,000 呎<sup>10</sup>，西側 6 盞燈被外力破壞，...有一組疑似 MD 機型之煞車胎紋，自外向內，由 1,500ft 斜向至 2,000ft 處。...」。

綜上所述，事故航空器著陸期間於距 20 跑道頭 2,000 呎至 2,400 呎間曾擦撞 3 組跑道邊燈。

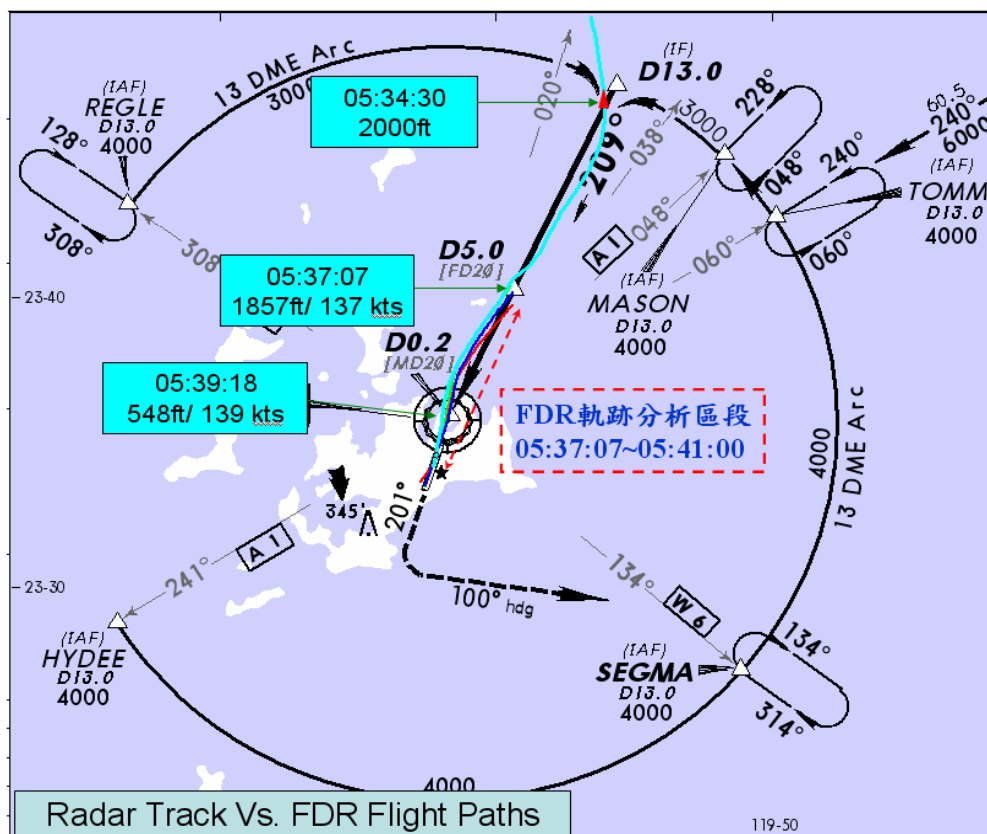
圖 2.2-1 套疊<sup>15</sup>EF 185 之 1 條雷達軌跡及 5 條飛航軌跡

綜上所述，該機通過 20 號跑道頭上方至鼻輪著陸期間，航跡持續位於馬公機場 20 跑道中心線右側，約無線電高度 15 呎以下，方向舵向左修正。該機於主輪著陸期間，因航機姿態為左坡度及向左修正航向致左右主輪未同時觸地，左、右主輪著陸點與鼻輪著陸點距 20 號跑道頭分別約 2,000 呎、2,450 呎及 3,000 呎。
