# 飛航事故調查報告

ASC-AOR-11-02-001

長榮航空公司 BR 67 班機

於曼谷機場旅客下機時客艙後段通氣板冒煙

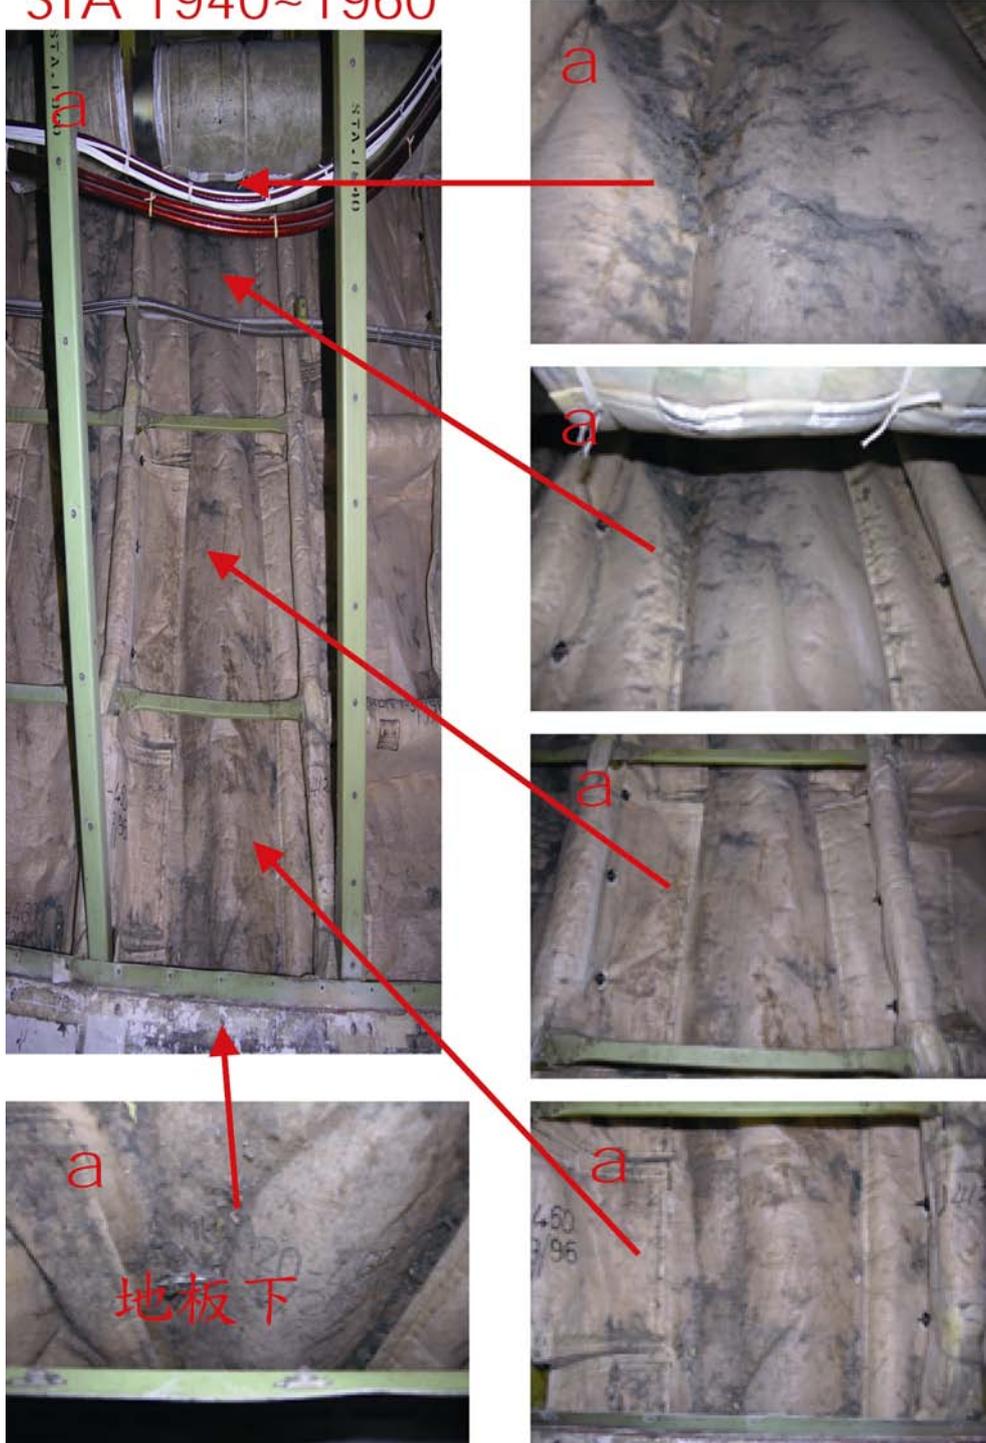
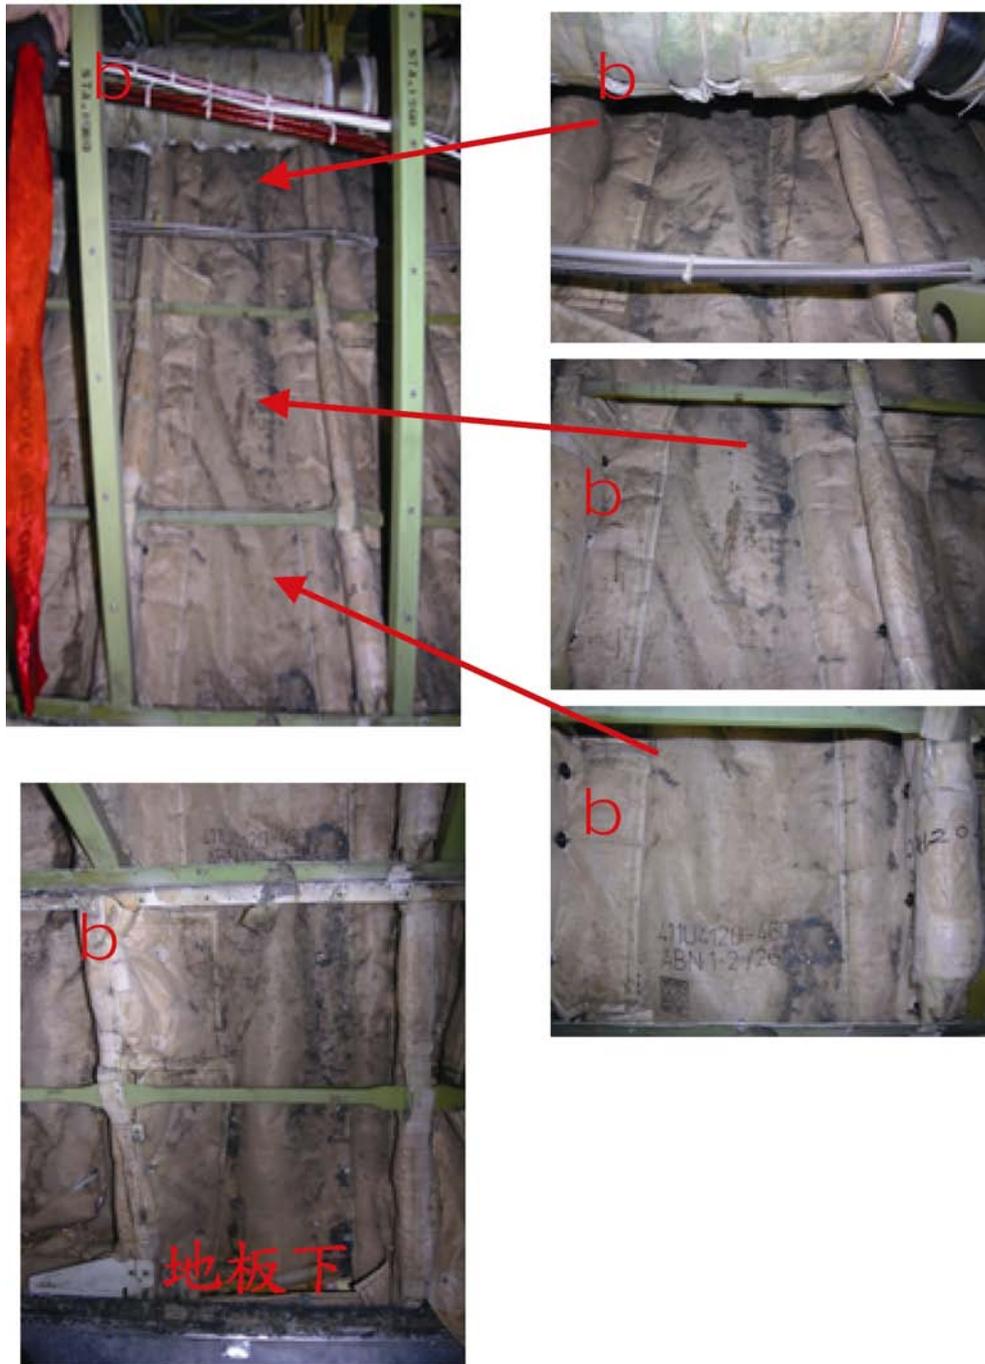
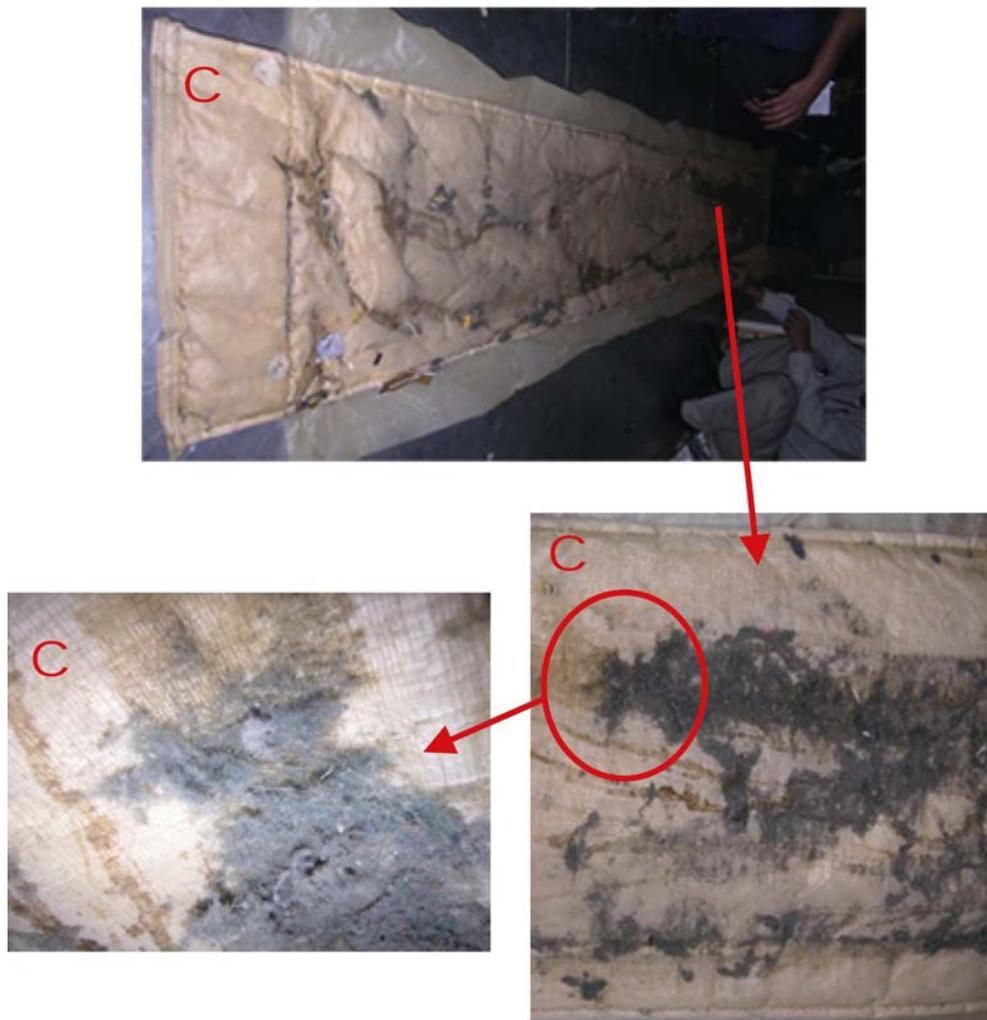
該機於事故後已將 STA（機身站位）2020 至 STA 2060，機身左側客艙及下貨艙隔熱毯全部更換，緊鄰 STA 2020 區塊（STA 2000 至 STA 2020）之隔熱毯亦於維修時清理乾淨，調查人員登機檢視後採樣 STA 1940 至 STA 2000 下貨艙隔熱毯，詳圖 1.6-6~圖 1.6-8，各圖中局部放大之 a1、b1 及 c1 圖均位於氣流轉折處之回流氣孔下方，可明顯看出毛髮、纖維及棉絮之堆積量均多於同一片隔熱毯其他部位。

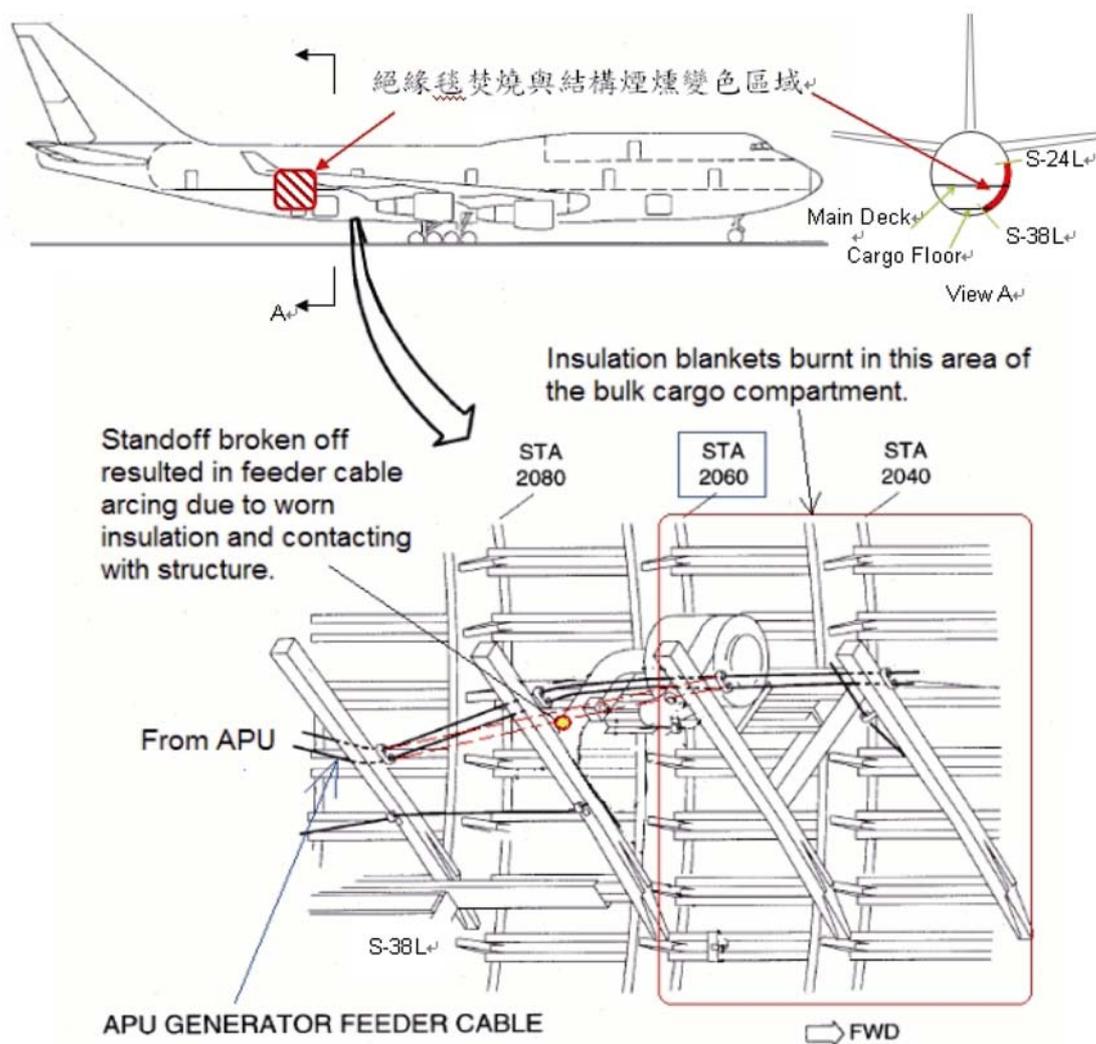
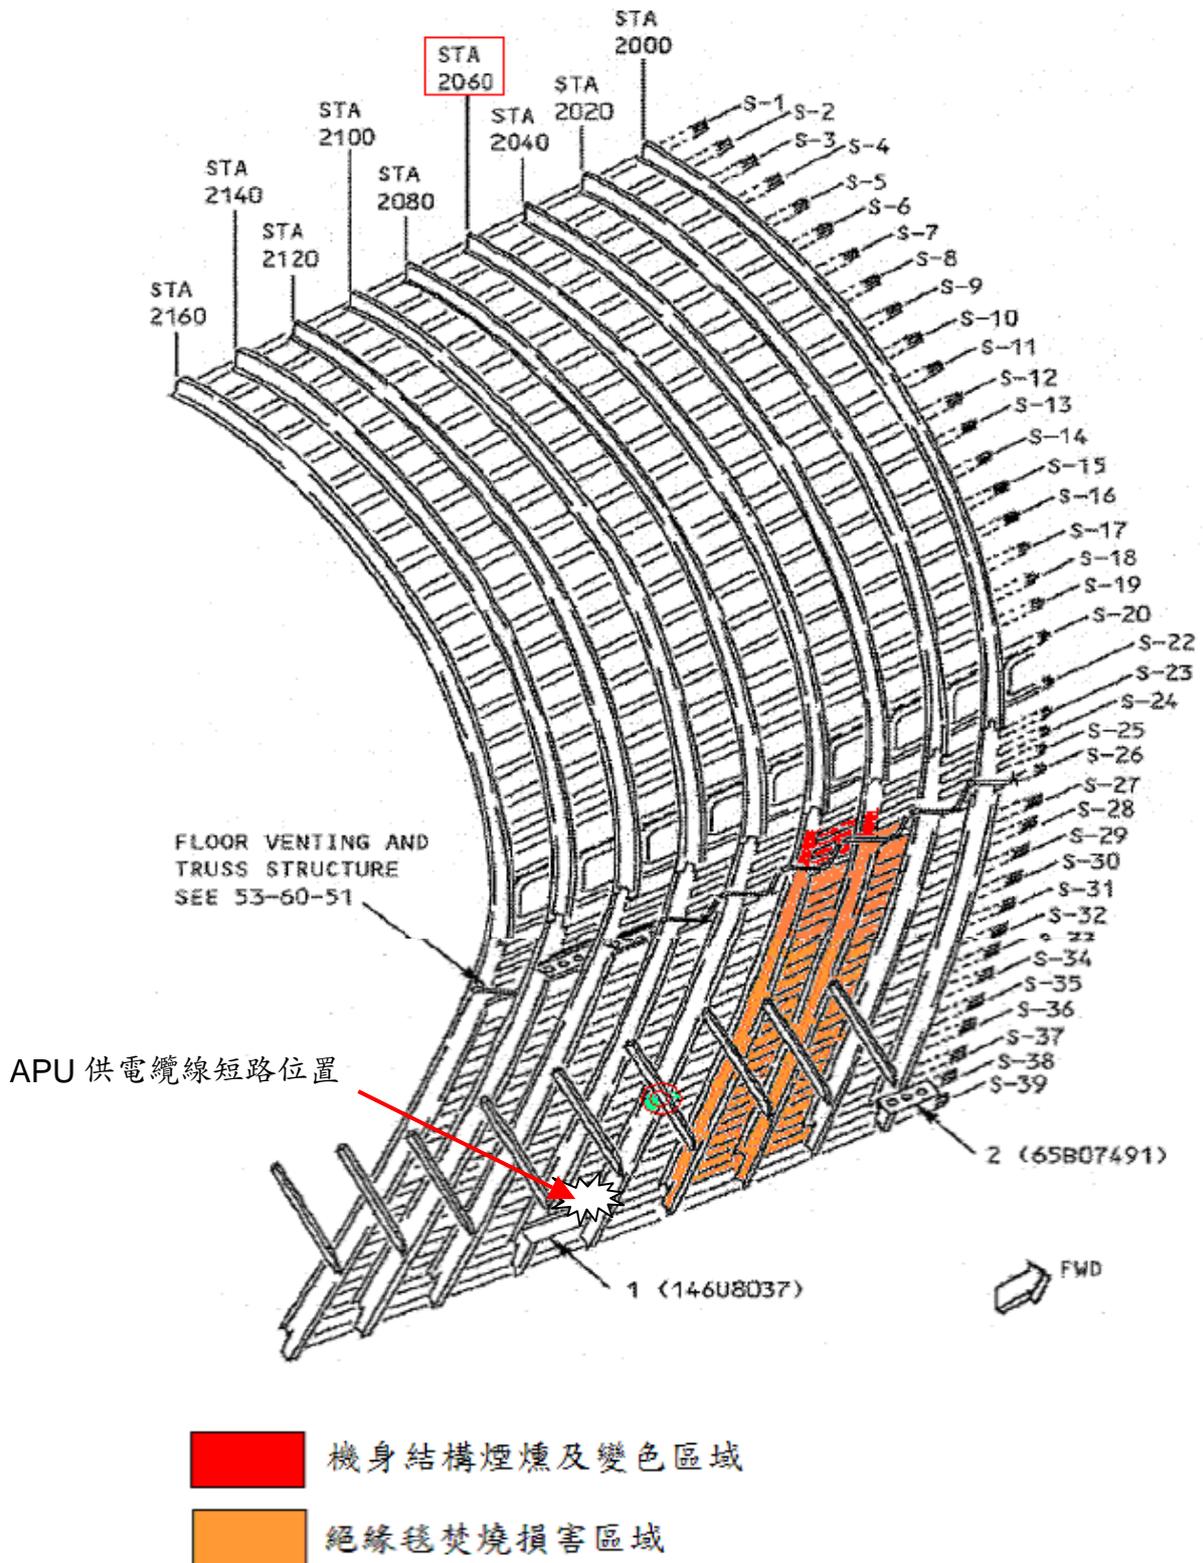
航機散裝貨艙 STA 2020 至 STA 2060，S-26L 至 S-38L 隔熱毯上表面（面積約 20 英吋×70 英吋）焚毀、部分主客艙複材地板下表面（面積約 16 英吋×24 英吋）遇熱焦黑脫層、一客艙側飾板底部熱損，一航機結構地板樑框板（面積約 7 英吋×7 英吋）及一通風桁架結構、二縱桁有煙燻變色，後續非破壞性檢驗發現結構強度受損。APU 供電纜線支架斷裂垂脫，電纜線破皮局部焦黑熱熔、金屬導線熔蝕，下方廢水系統組件一螺栓尾部熱熔，所有損害區位置如圖 1.12-1 及圖 1.12-2 所示。

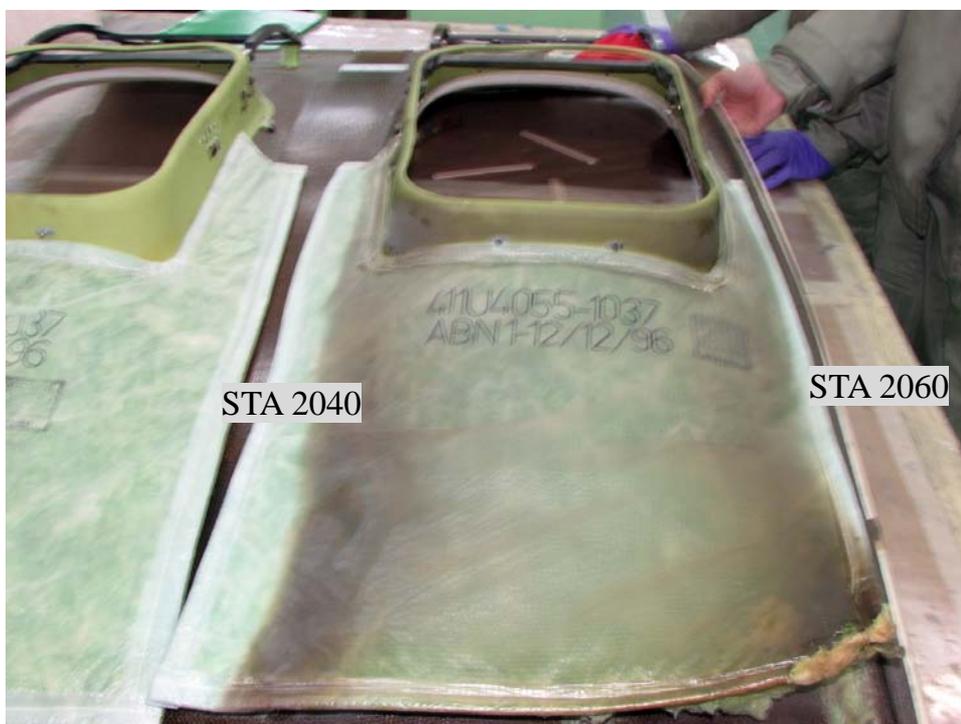
圖 1.12-3 側牆飾板背面

航空器主客艙 E 區左側 STA 2020~STA 2060 座位編號 64A/65A 座位旁之側牆飾板底部壓條高溫損毀，飾板內側隔熱毯底端近 STA 2060 處變色捲曲變形，底部至中段煙燻及變色如圖 1.12-3。

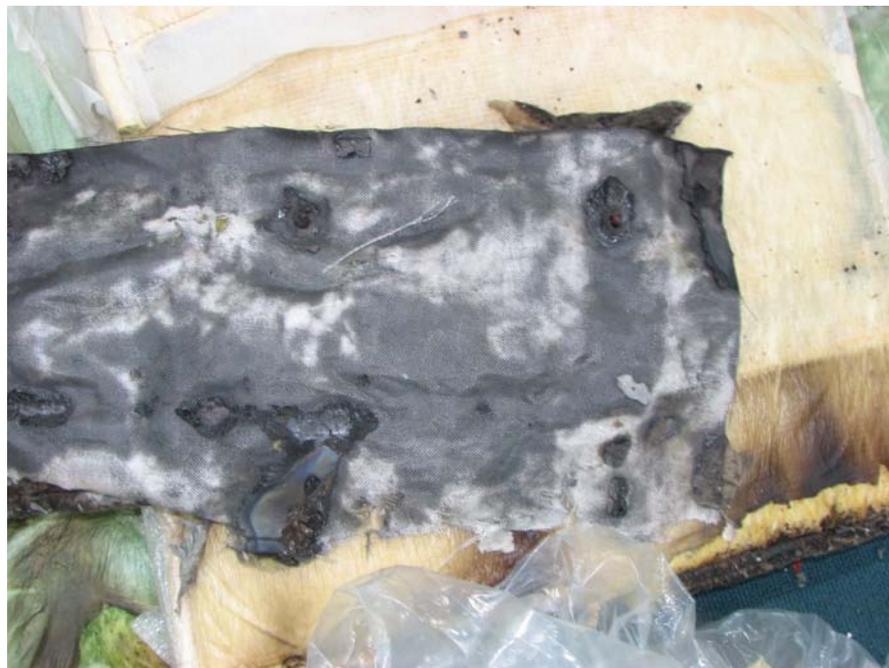
客艙 STA 2040~STA 2060 飾板內側隔熱毯燻黑變色，隔熱毯下方表層熱損脫落，如圖 1.12-4。側牆板隔熱毯底部焚毀碳化，如圖 1.12-5。

圖 1.12-5 側牆板隔熱毯底部焚毀碳化

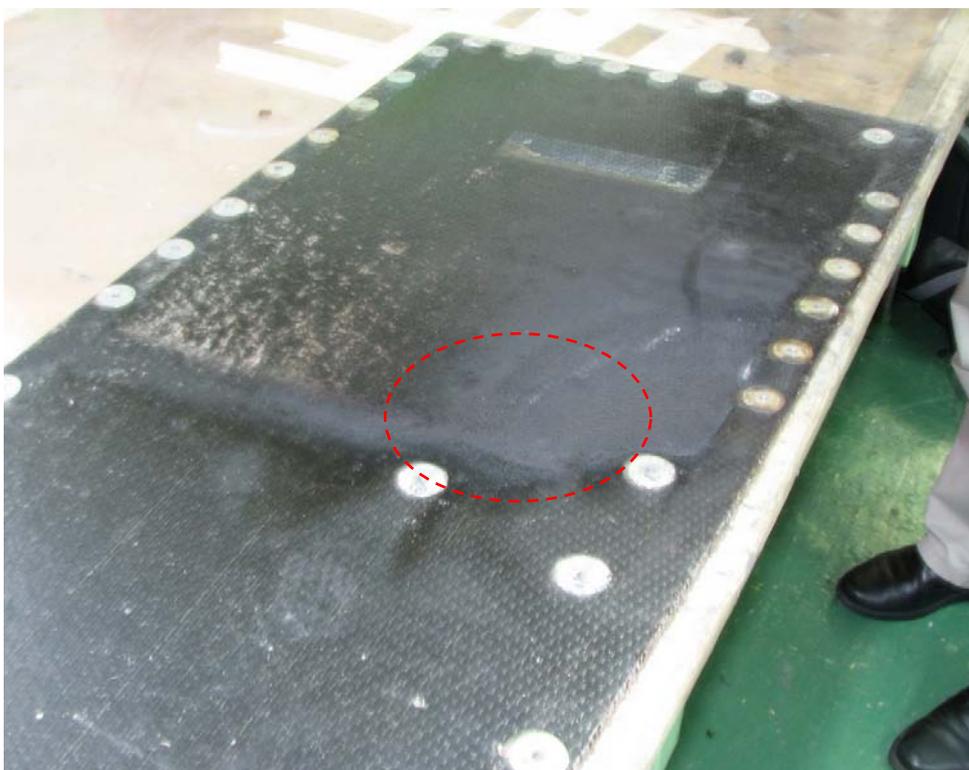
客艙 E 區左側座位編號 64A/65A 座位左下方複材地板面對貨艙下表面介於 STA 2040 與 STA 2060 間靠外側受高溫產生表面(面積約 16 英吋×24 英吋)碳化, 另敲擊測試顯示該區亦有脫層現象, 範圍接近 STA 2060 地板樑之前方, 如圖 1.12-6

圖 1.12-6 客艙地板下表面碳化脫層

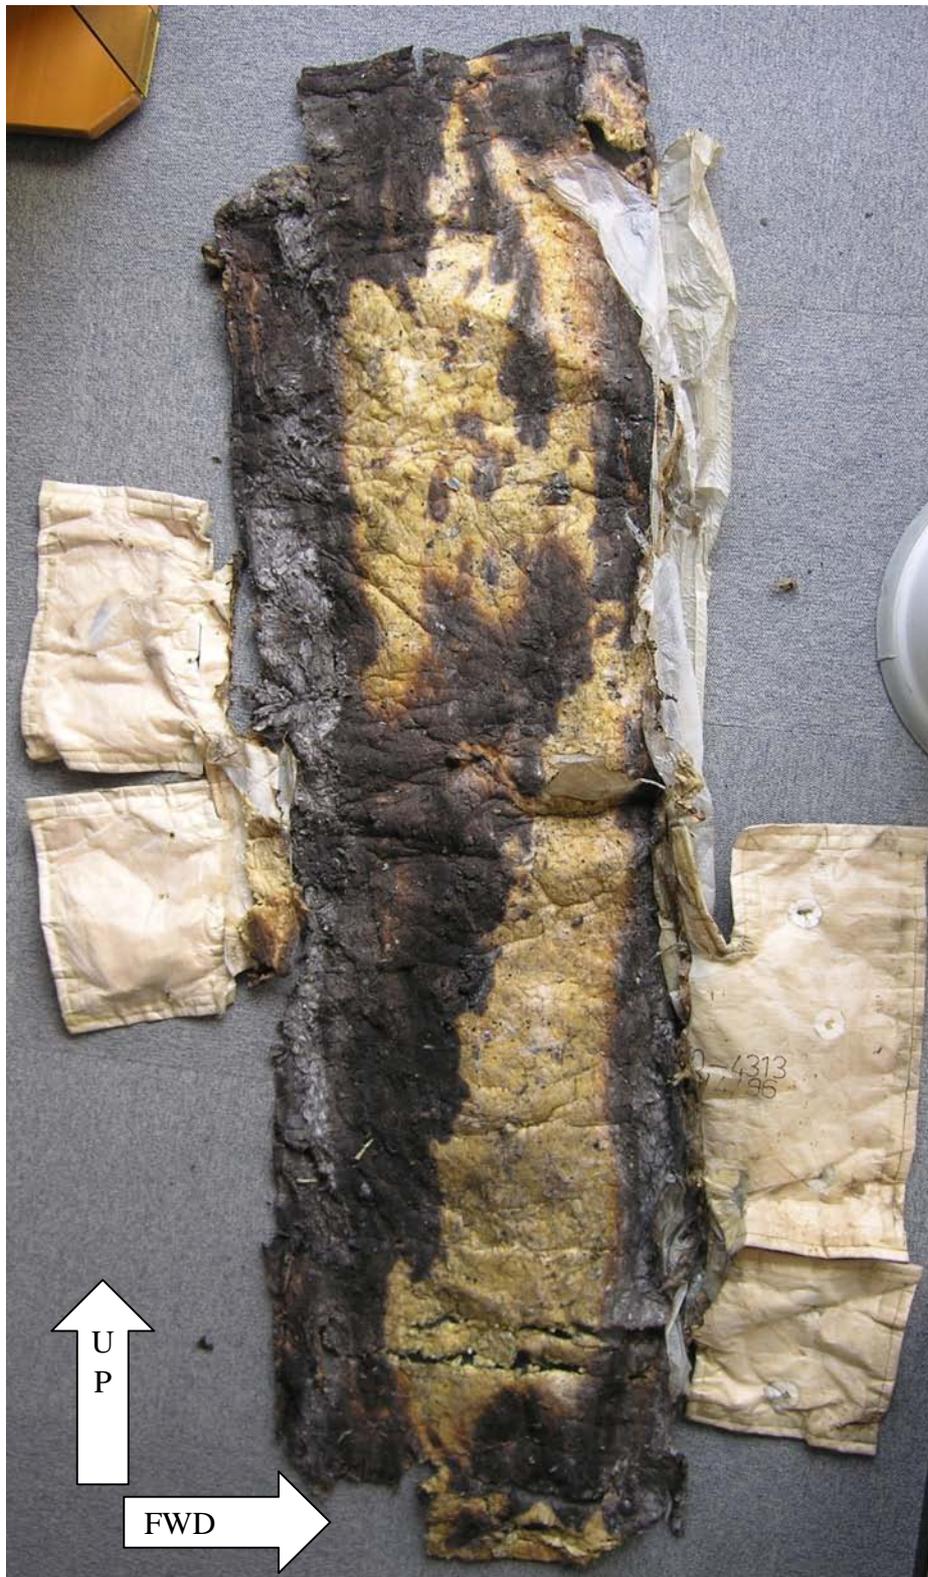
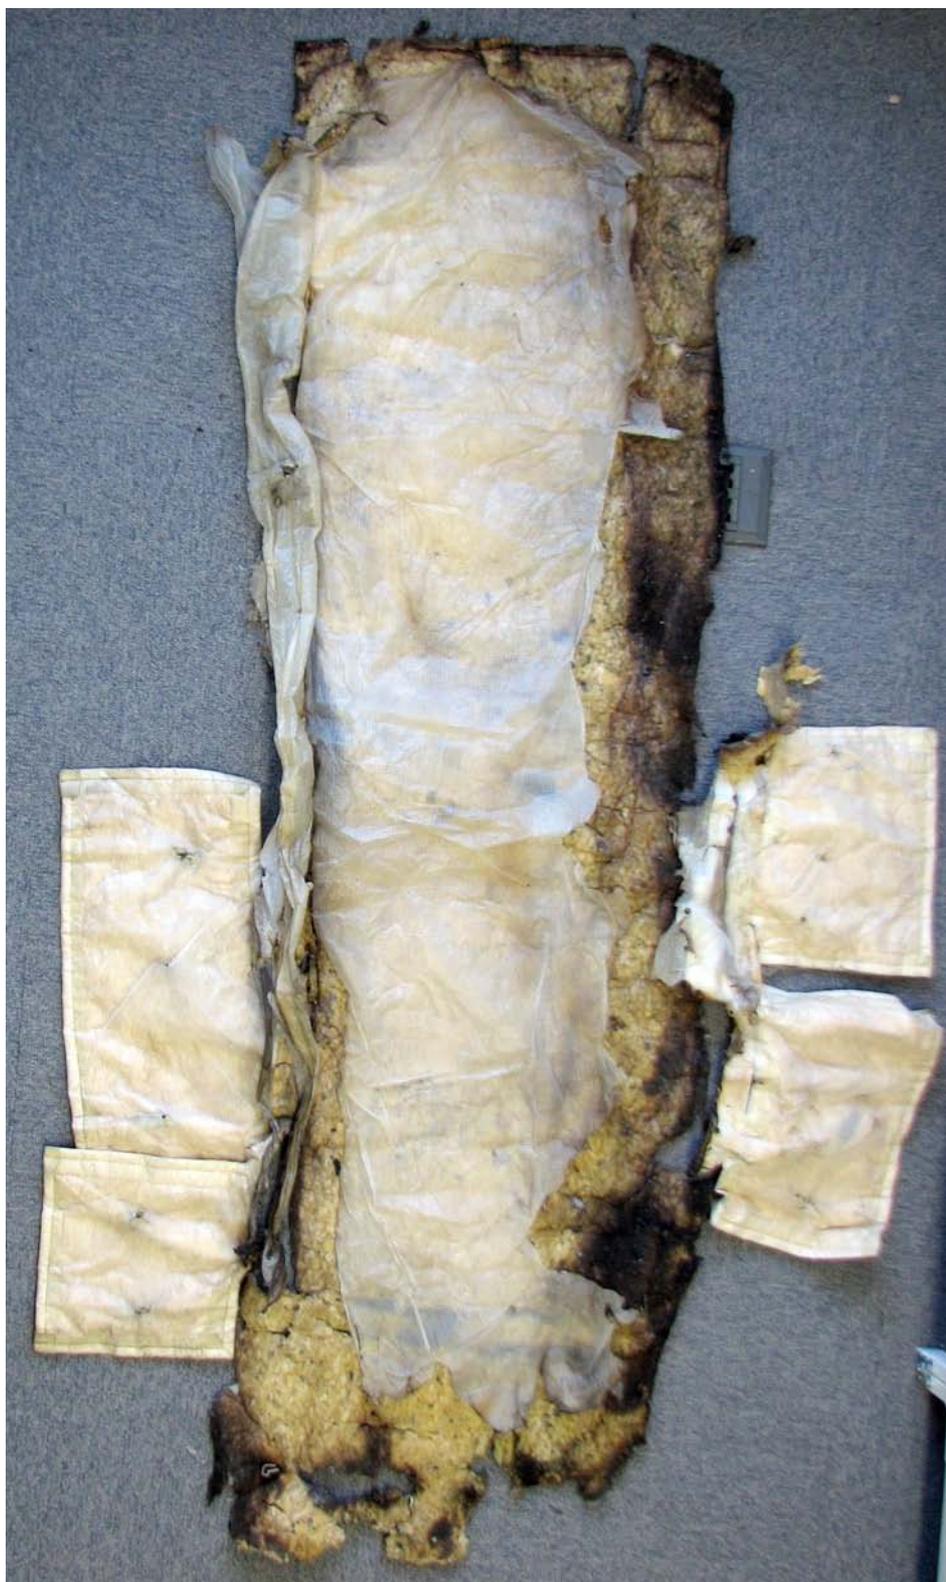
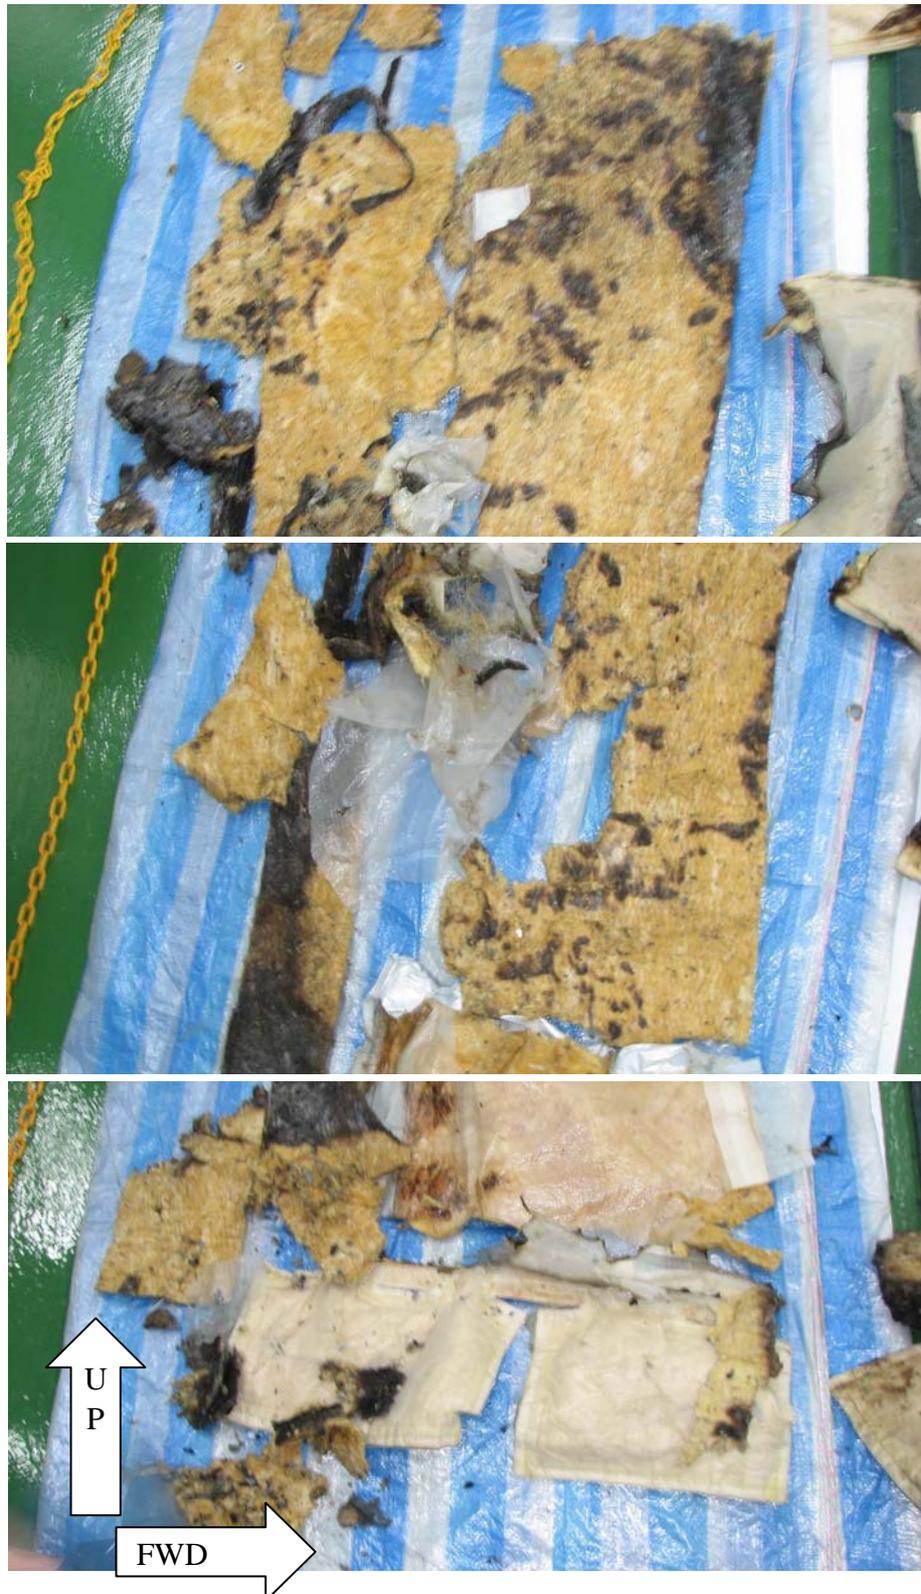
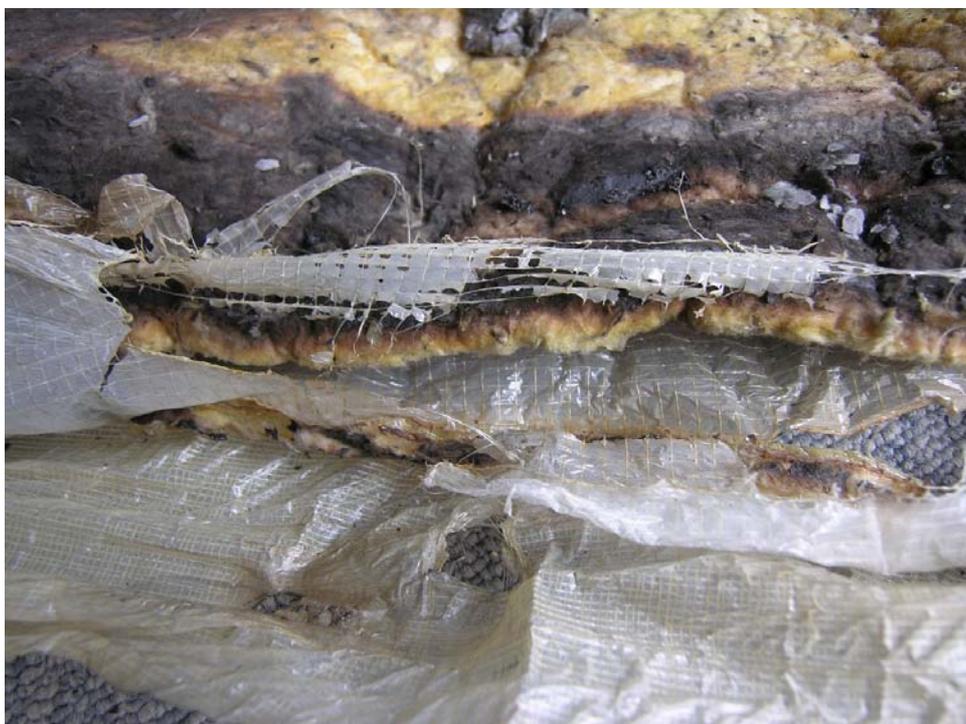
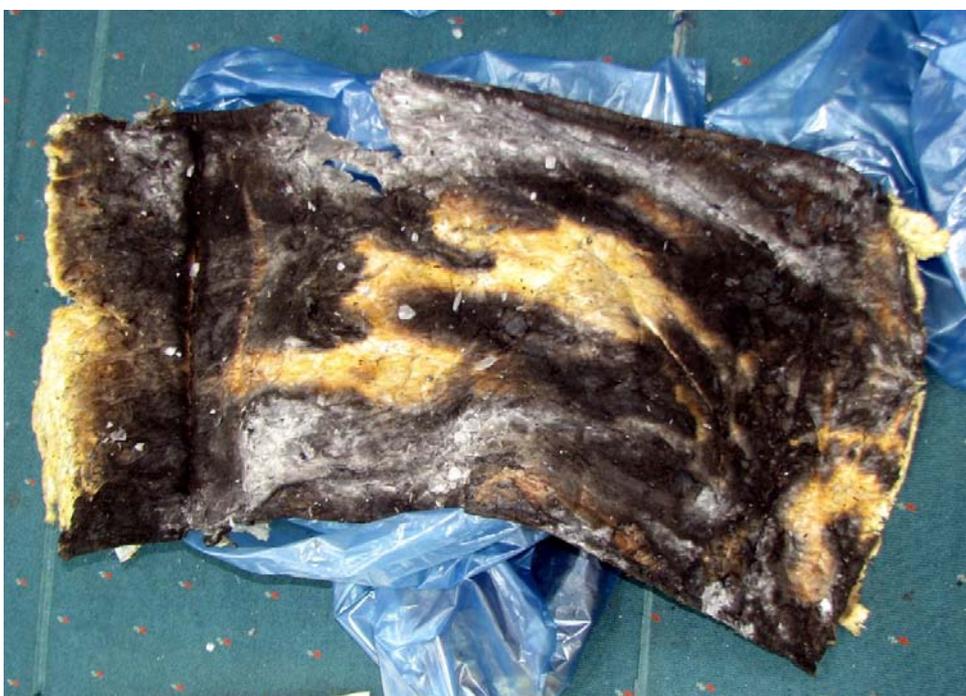
長榮收集並提供檢視位於 STA 2020 至 STA 2060 蒙皮內側地板以下兩片焚毀的隔熱毯, 其表布已燒盡, 裡層碎裂有焦痕如圖 1.12-7 至圖 1.12-11 所示。

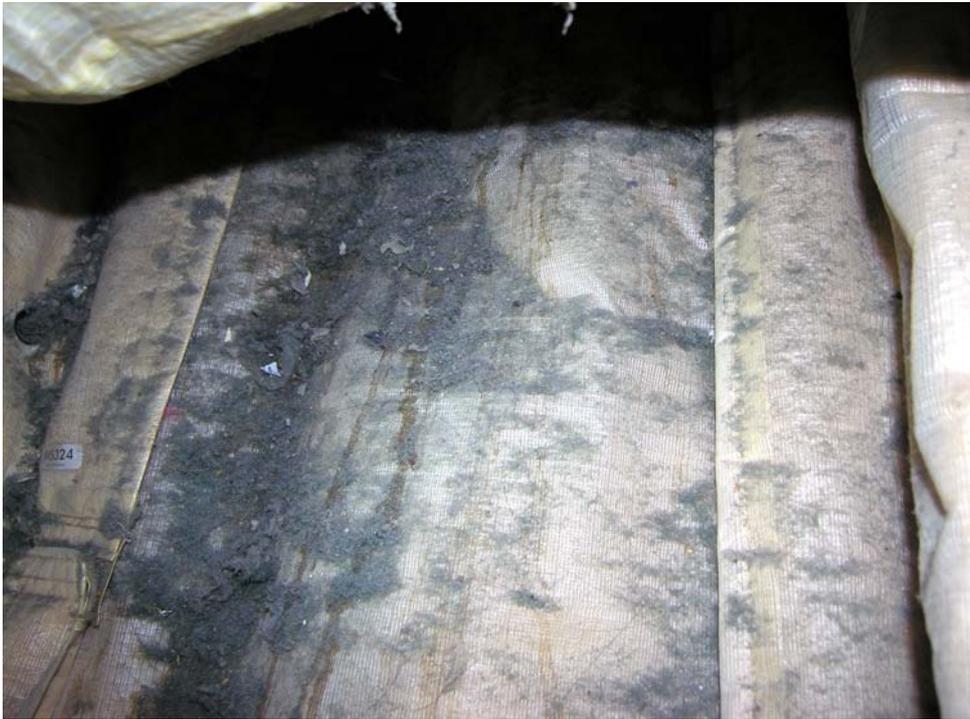
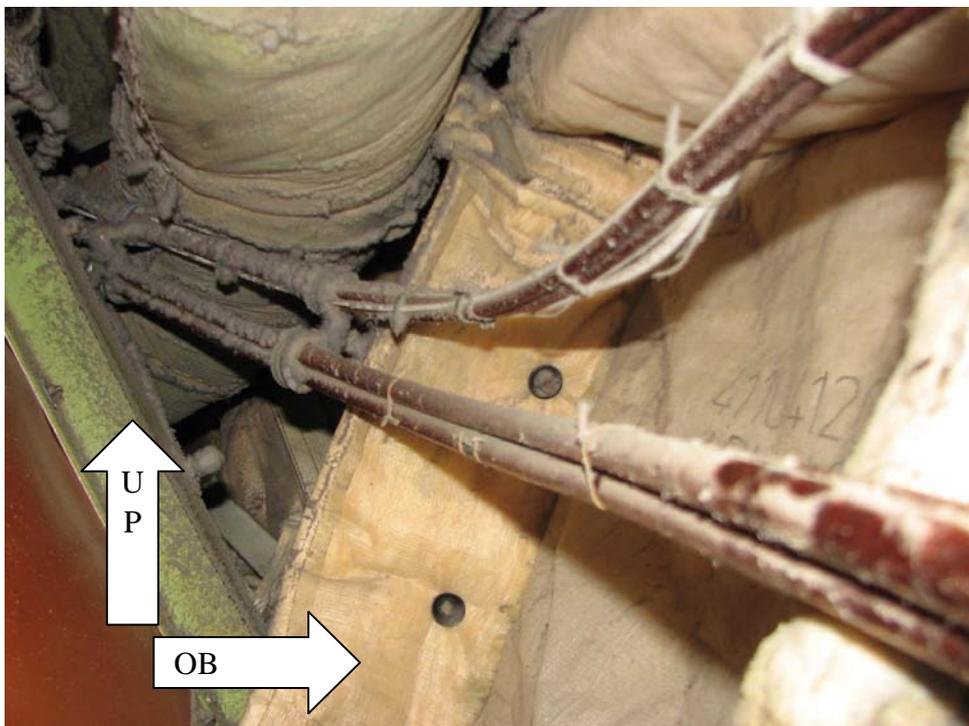
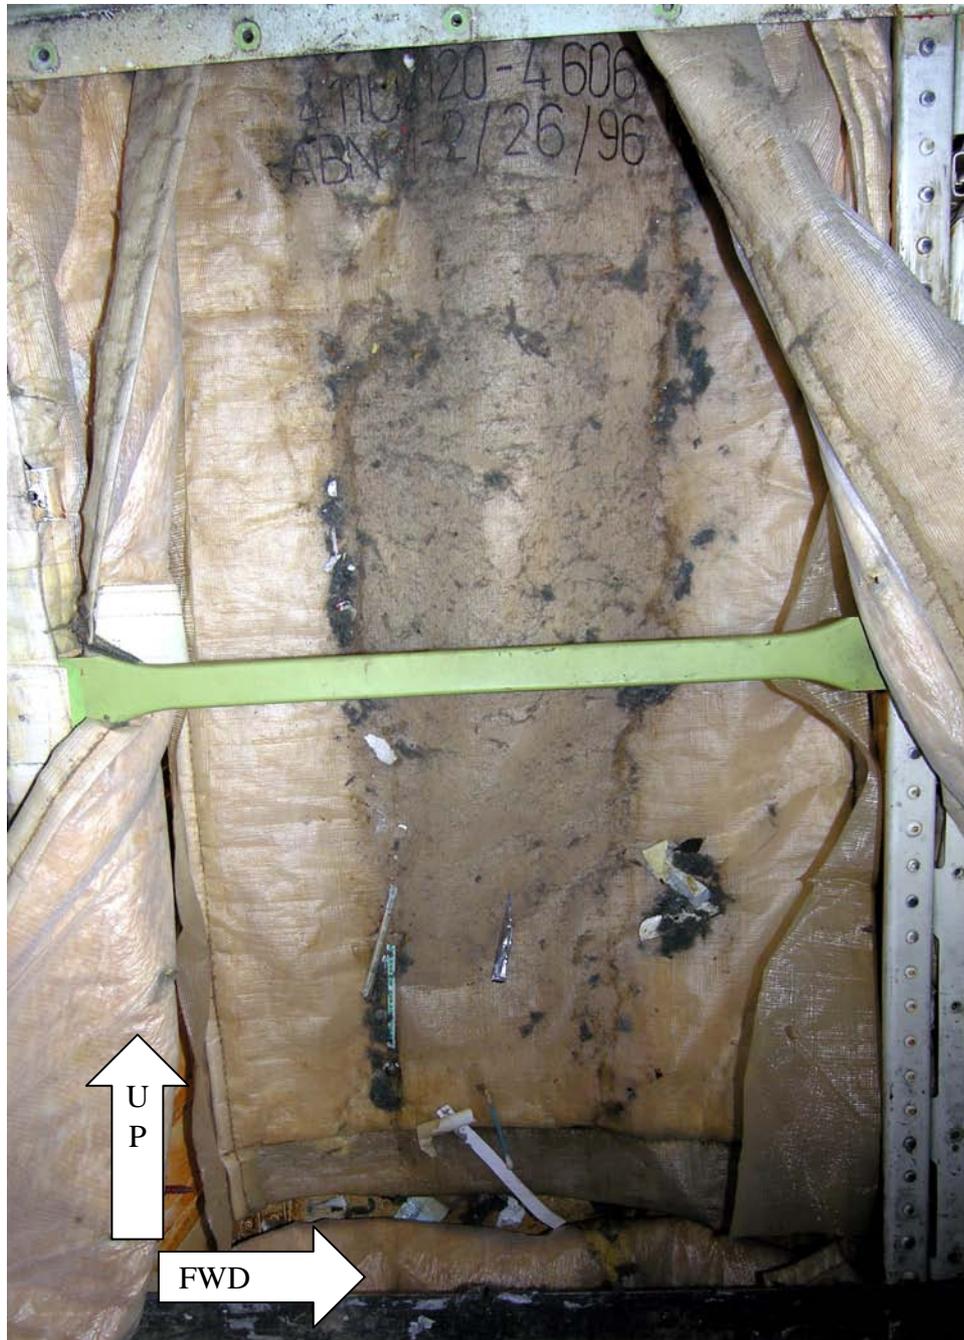
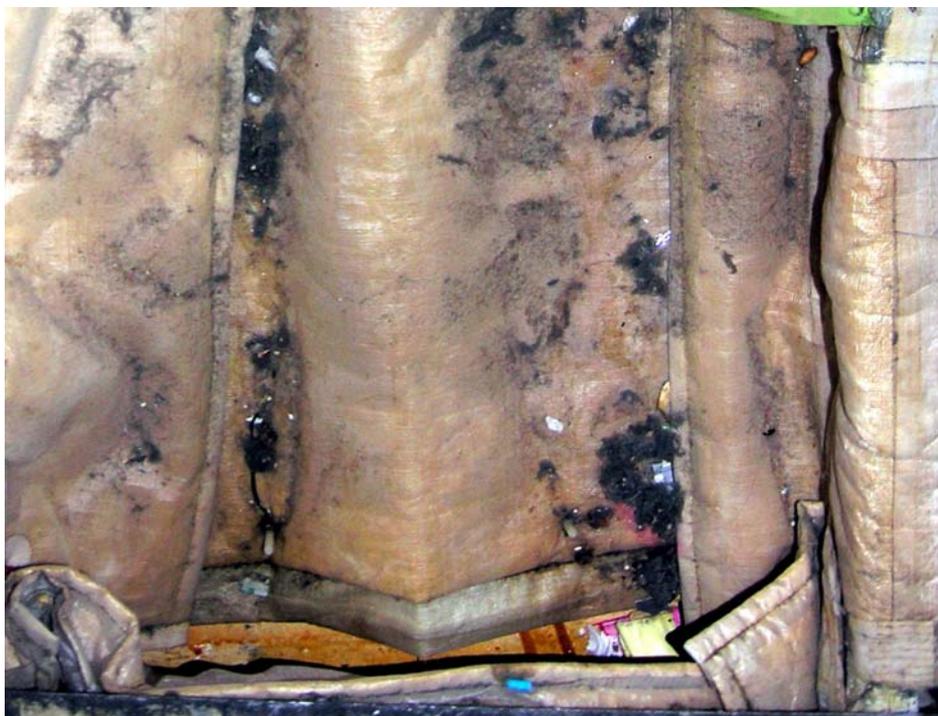
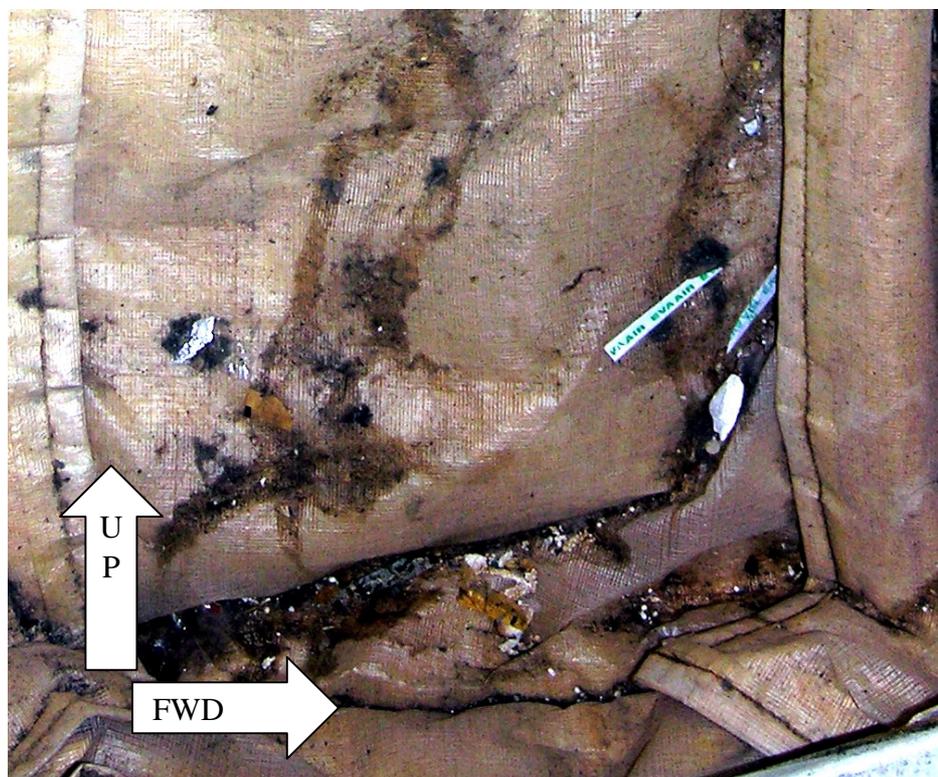
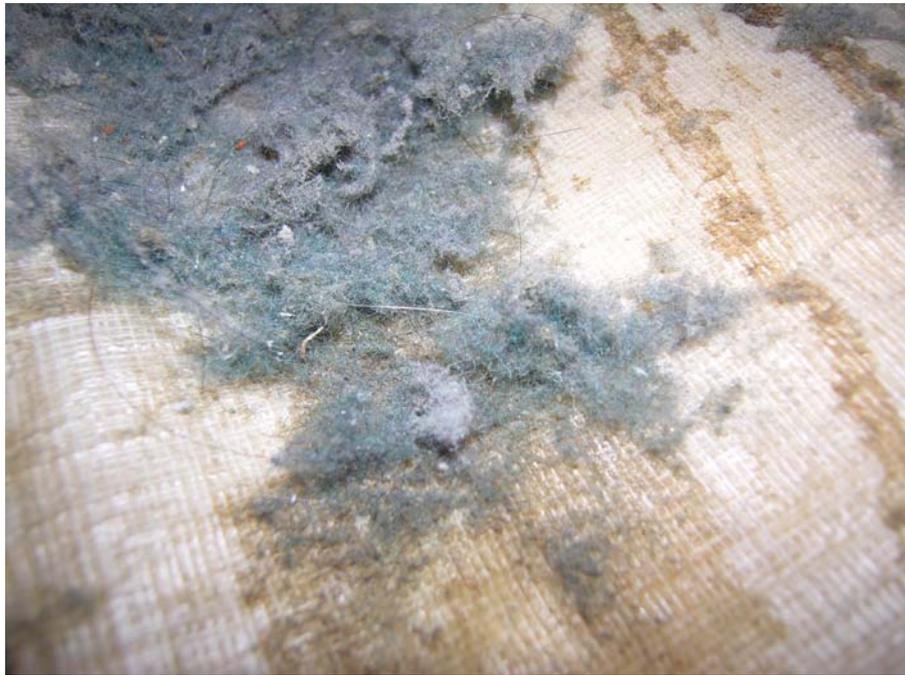
散裝貨艙牆板（Cargo Lining）外側區域，部份焚毀之隔熱毯殘片表面，以及未受損之隔熱毯表面發現有污漬與灰塵存在，其餘各系統組件也發現有灰塵存在，下端位於貨艙地板下方之空間發現客艙服務用品碎屑，如圖 1.12-12 至圖 1.12-19 所示。

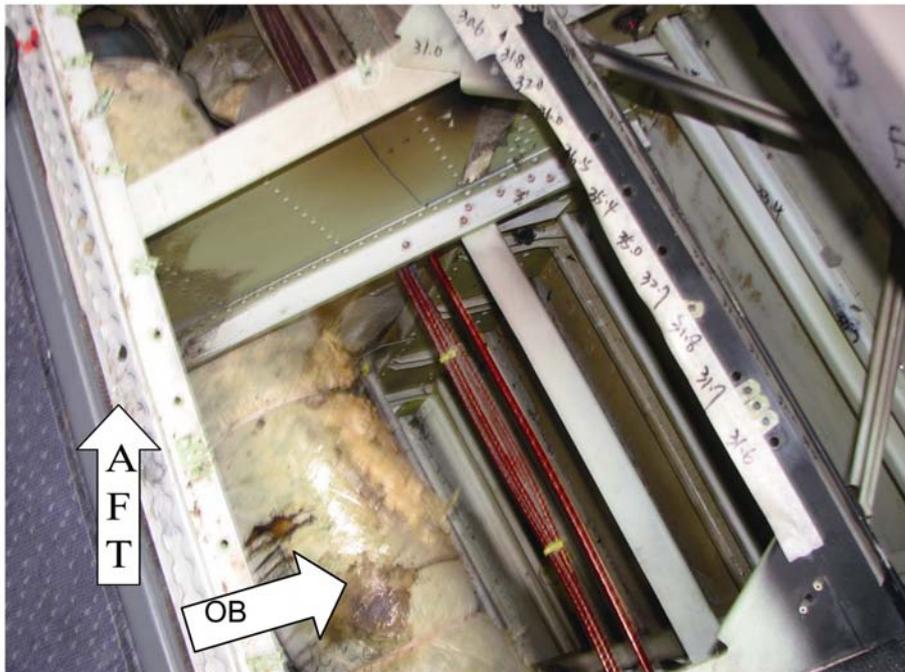
包覆於左 APU 供氣管外之隔熱毯介於 STA 2040 與 STA 2060 之間靠機身蒙皮側表層 (Face Sheet) 有熱熔現象，如圖 1.12-20。

圖 1.12-20 APU 供氣管外之隔熱毯表層熱熔

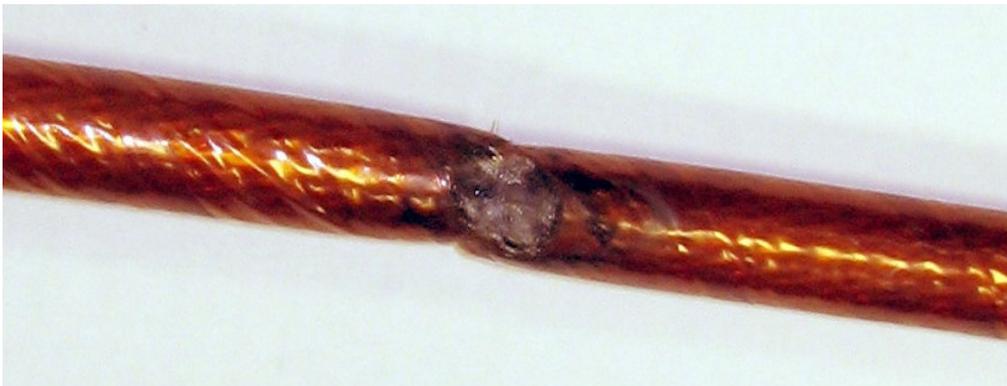
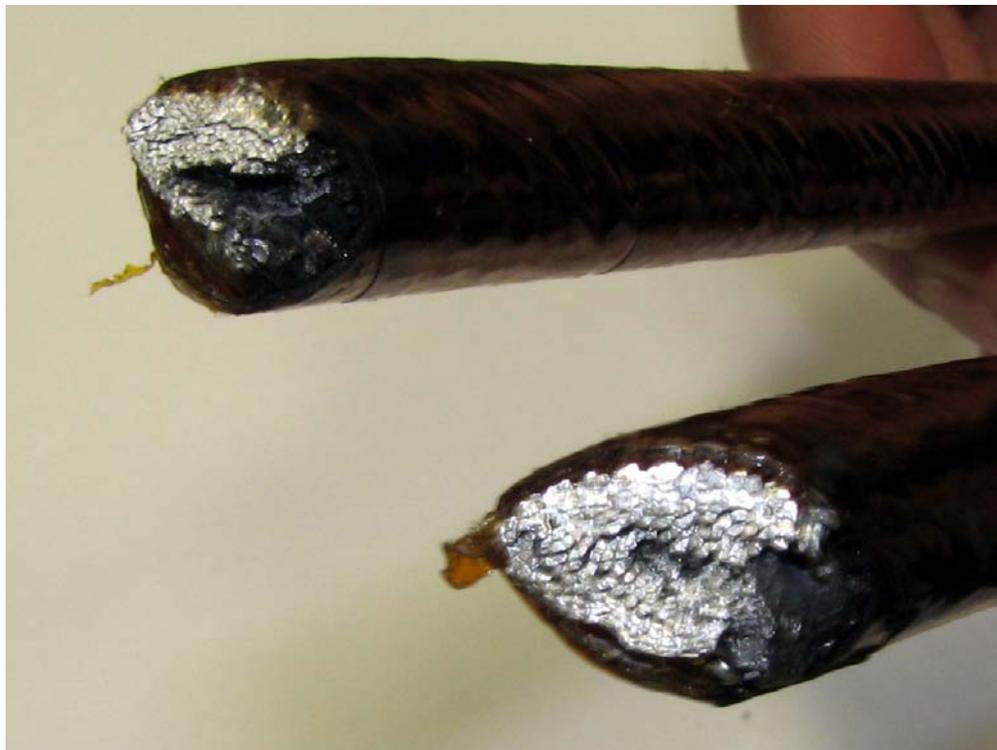
APU 左供電電纜三只單線之一於 STA 2040 至 STA 2080 一段，長約 40 英吋，由長榮航空棚廠修理切斷重接之位置估算，該切下之 APU 供電電纜在位於 STA 2060 之後方有一處絕緣包覆呈熱熔破損狀，並已被修復單位從破損處剪斷為二，該絕緣包覆破損約 0.7 公分直徑，破損絕緣包覆處內部金屬導線呈現焦黑熔蝕現象，熔蝕深度約 60% 導線直徑，如圖 1.12-21 及圖 1.12-22。

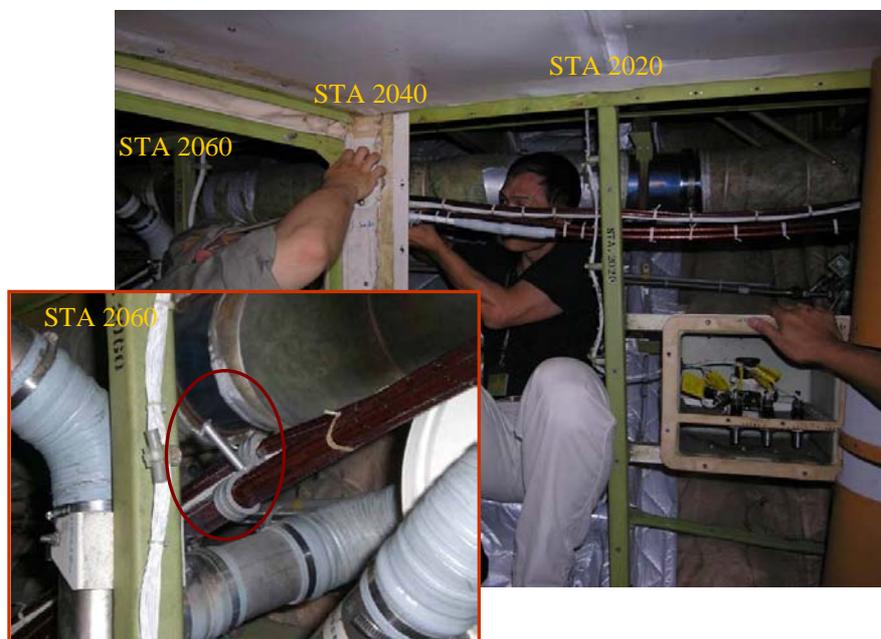
圖 1.12-23 顯示受損支架與機身之相對位置，受損支架位於 STA 2060 處（可參照圖 1.12-1 隔熱毯焚燒與 APU 供電纜線損傷相關位置），左下圖為支架斷裂後的情形，量測支架在貨艙壁之實際安裝位置（STA 2020 至 STA 2080），發現電纜線大致呈現高低起伏的情形，STA 2040 及 STA 2060 處之支架位於相對較高的位置，如圖 1.12-24。支架安裝方式係以上下兩支拉鉚釘固定於貨艙壁（圖 1.12-25），支架另一端承載 APU 供電纜線，調查小組以彈簧秤量測 STA 2060 處支架所受負載，約為 20 磅，扣除電纜線重量約 2 磅，推估支架承受額外負載為 18 磅。

觀察斷裂支架（STA 2060）與其相鄰支架的相對位置，該支架係位於電纜位置高低變化較大的地方，多股電纜長度不一且共用一支架固定之情形下即產生拉擠，相較於其它位置之支架，該支架受到較大的負荷，經調查小組量測，該航機靜止於地面時，該位置之支架即已承受 20 磅向下之負荷，如圖 1.12-23~26。

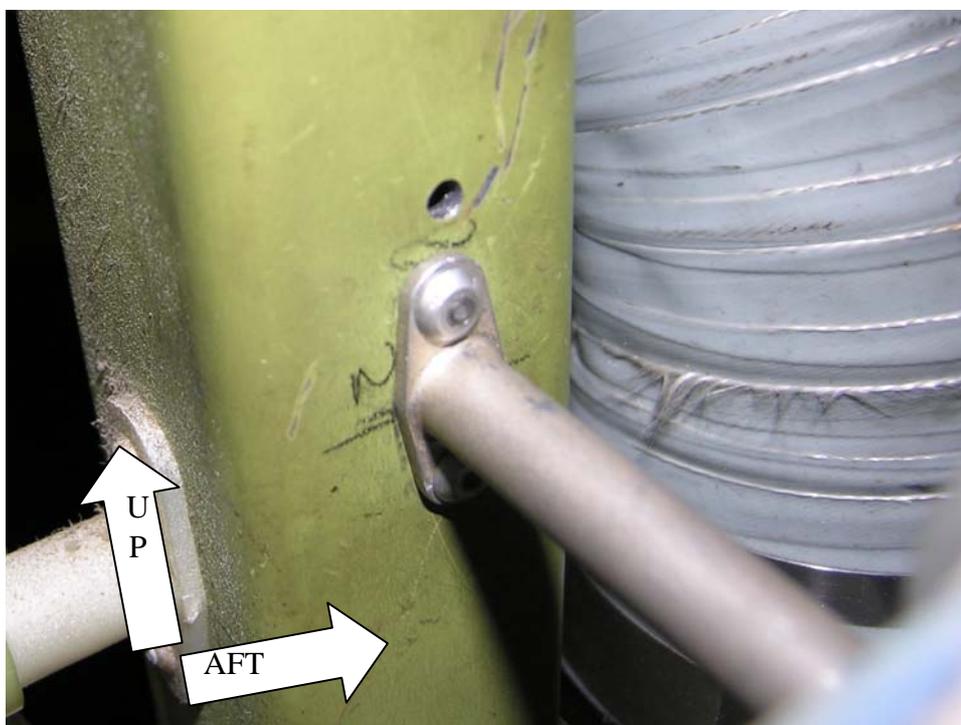
圖 1.12-26 新安裝之支架位置已經向下方移動 (View looking IB)

固定本段 APU 供電電纜於 STA 2060，LBL 76.61 的金屬製電纜支架件號 BACN10TL3-18 已經更換，並重新於貨艙壁垂直方管原安裝處平移往下約 1/4 英寸處鑽孔安裝，如圖 1.12-26。

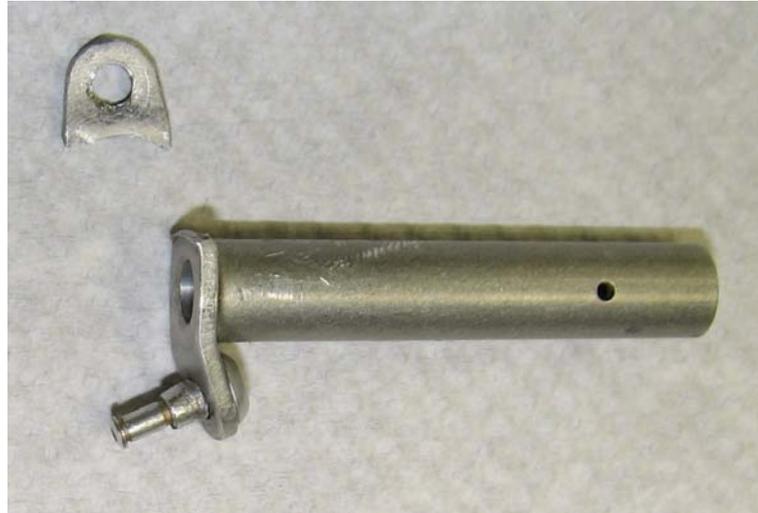
圖 1.12-27 斷裂之電纜支架

檢視被更換之電纜支架，觀察支架底座已經向下彎曲，上方斷裂，底座下端以拉鉚釘固定於底座上，如圖 1.12-27。
