# 飛航事故調查報告

ASC-AOR-11-02-001

長榮航空公司 BR 67 班機

於曼谷機場旅客下機時客艙後段通氣板冒煙

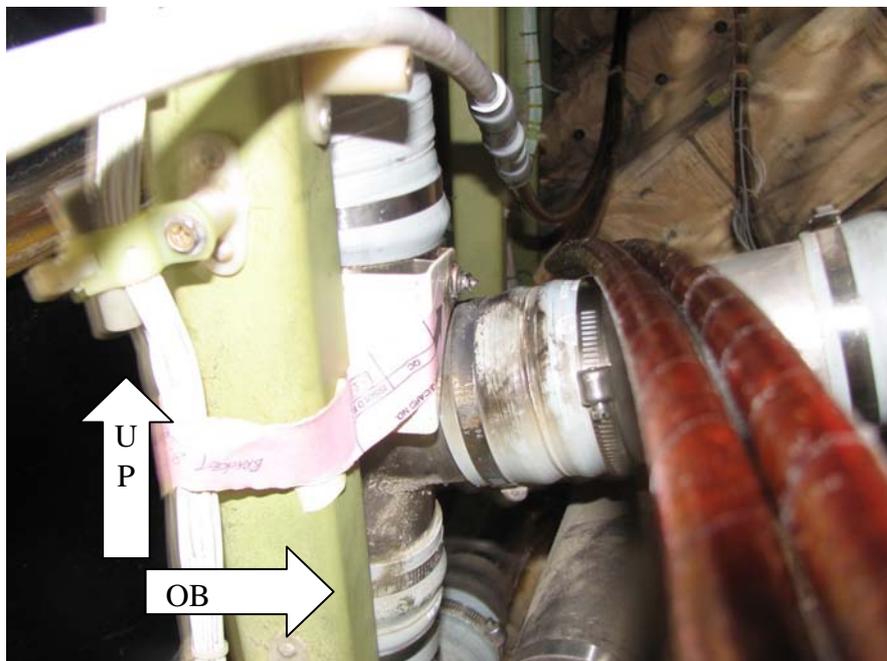
位於 STA 2060 後方抽氣幫浦管路固定座的螺栓尾部發現熔蝕現象，下方管路上有電弧產生之灰白與黑色粉狀物散佈於上表面，如圖 1.12-28。

圖 1.12-28 固定座螺栓尾部熔蝕痕跡及電弧產生之灰白與黑色粉狀物散佈於上表面 (View looking AFT)

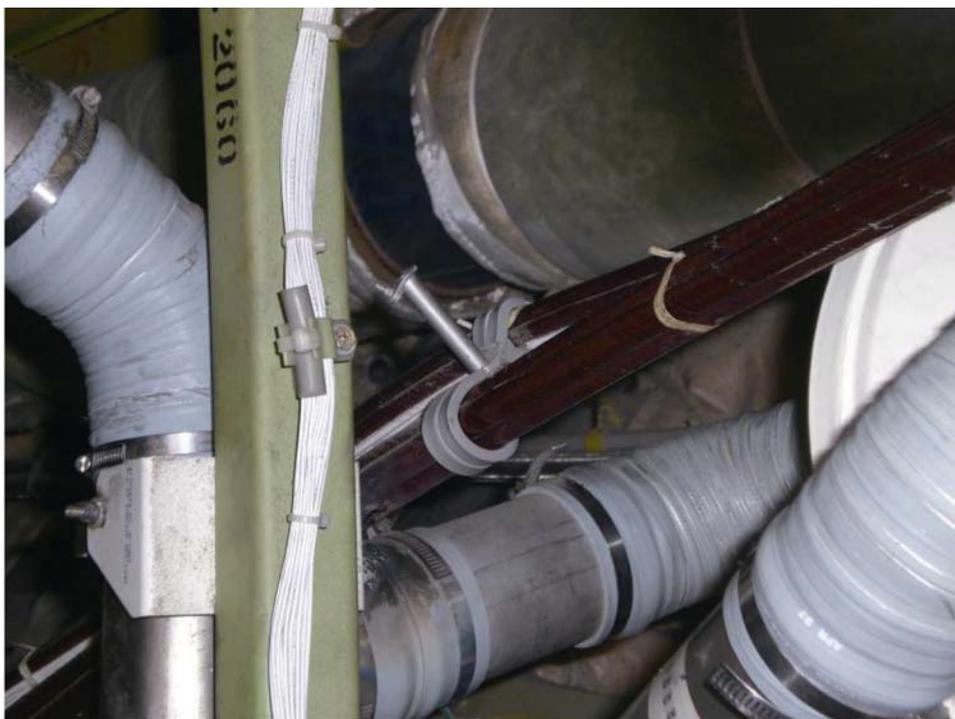
事故發生後拍攝之現場照片如圖 1.12-29，顯示電纜支架底座斷裂，致使 APU 供電電纜於 STA 2060 後端與抽氣幫浦管路固定座的螺栓尾部長期接觸，電纜表面絕緣包覆受摩擦破損後，內部金屬導線與螺栓產生短路接地現象。

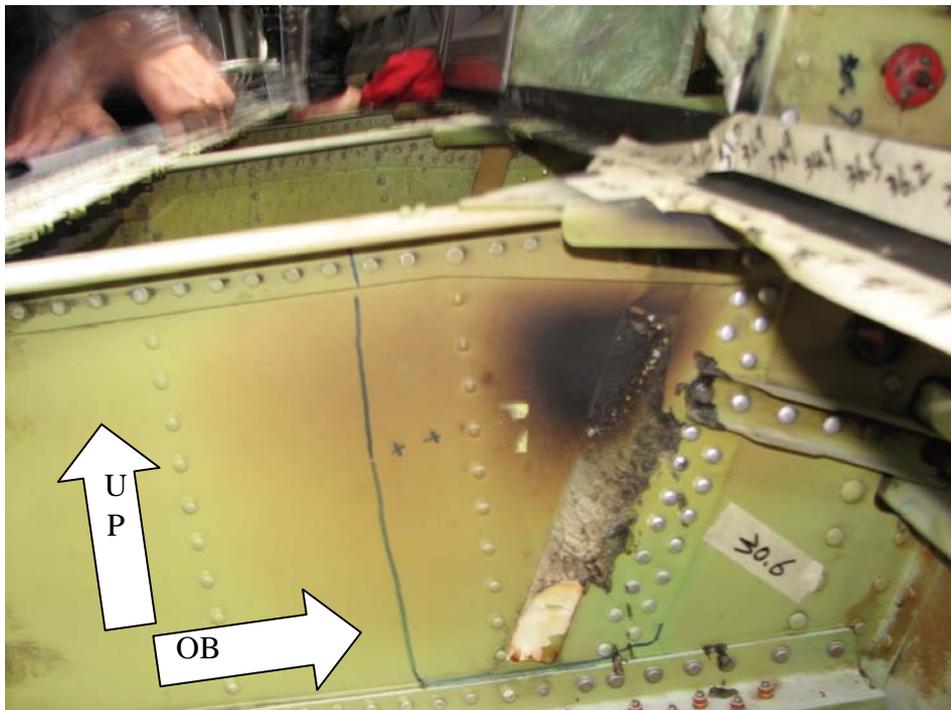
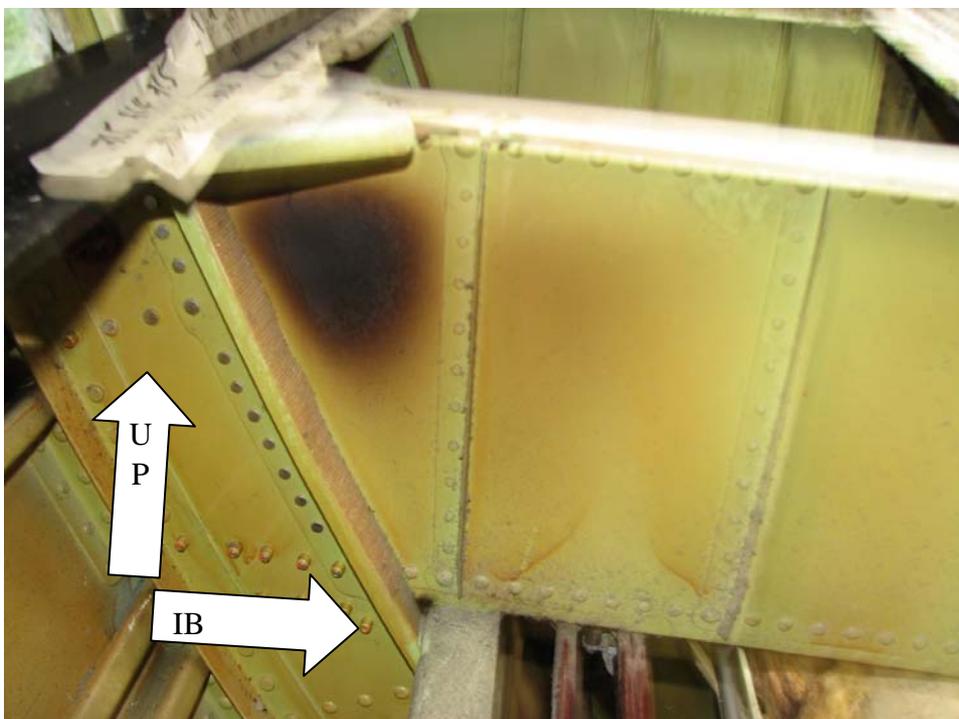
拆除散裝貨艙受損隔熱毯與主客艙受損之地板及側牆飾板後，發現機體 STA 2060 地板樑最左側框板 (WEB) 及地板樑上框架 (Upper Chord) 有煙燻及表面變色痕跡，變色區域約 12.5 吋寬、全樑高，另於該地板樑 WEB 面向機身前方側及 S-27L 縱桁接片 (Stringer Clip) 尾端有隔熱毯燒焦殘渣附著，詳如圖 1.12-30 及圖 1.12-31。

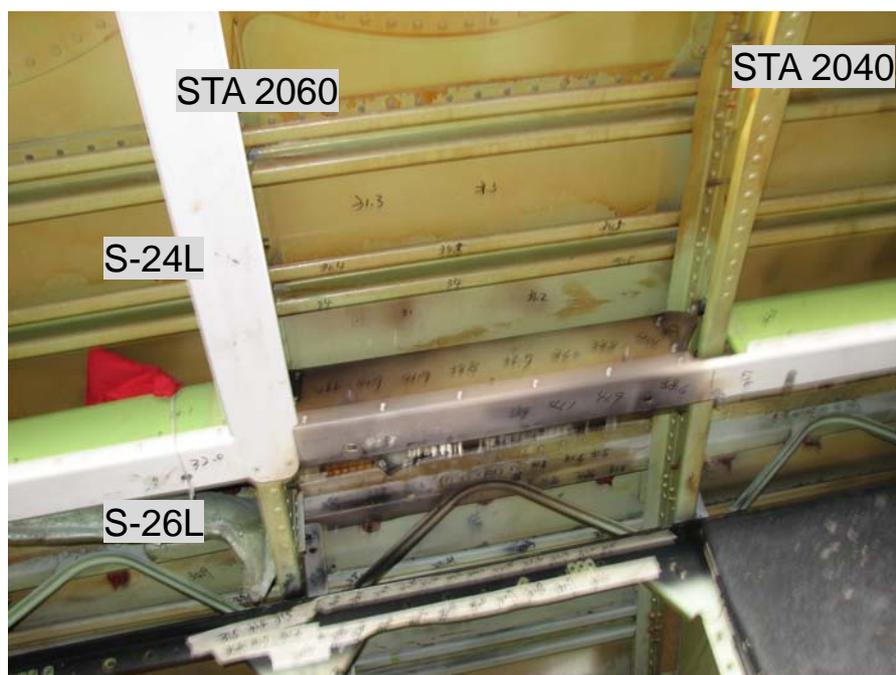
圖 1.12-32 STA 2040~STA 2060 客艙側邊結構

STA 2040 與 STA 2060 機身橫框 (Frame) 介於 S-24L 與 S-27L 之間有煙燻及變色痕跡。介於 STA 2040 與 STA 2060 之間的縱桁 S-24L、S-25L、S-26L、S-27L 等均有煙燻及變色痕跡。位於 STA 2060 之 S-25L 與 S-27L 縱桁接片煙燻及變色，以上各結構位置如圖 1.12-32。

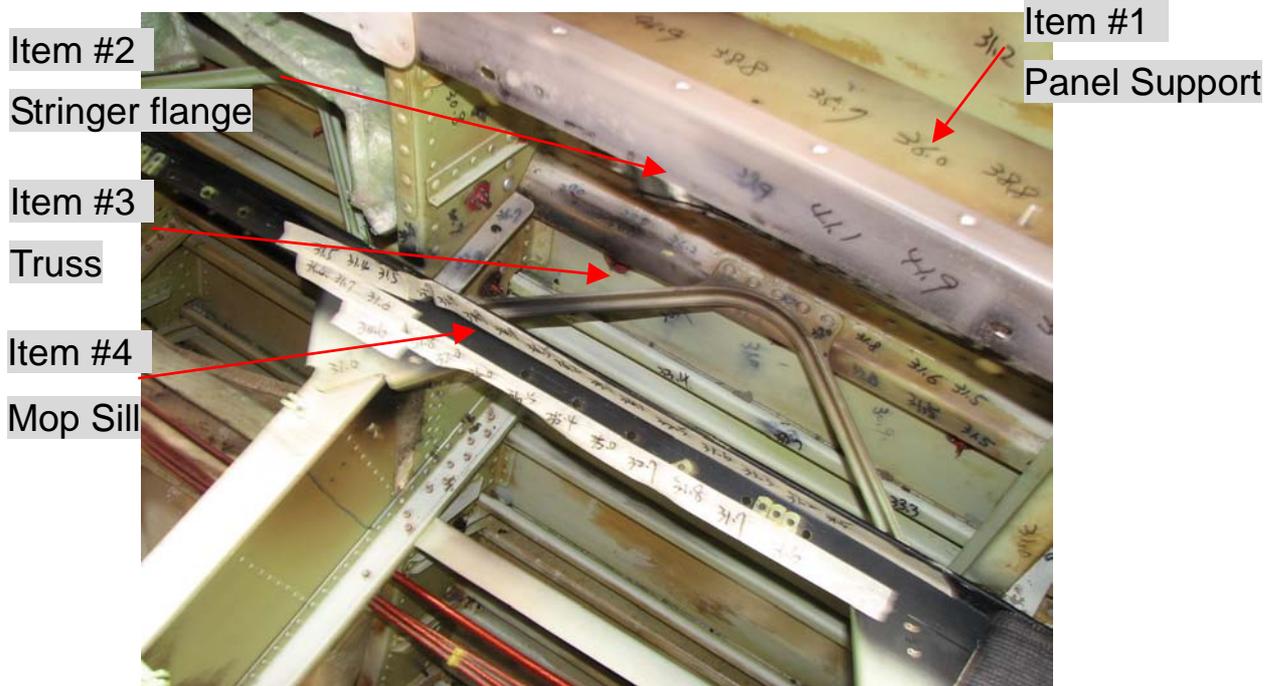
圖 1.12-33 STA 2040~STA 2060 客艙側邊結構

介於 STA 2040 與 STA 2060 之間的側牆板支撐角樑 (Panel Support) 有煙燻及變色痕跡，如圖 1.12-33 項目# 1。

介於 STA 2040 與 STA 2060 之間的通風及桁架結構 Truss (P/N 146U5303-3) 有煙燻及變色痕跡，如圖 1.12-33 項目# 3。

介於 STA 2040 與 STA 2060 之間地板收邊條 Mop Sill (P/N 65B06029-1) 有煙燻及變色痕跡，如圖 1.12-33 項目# 4。

長榮航太科技股份有限公司（以下簡稱長榮航太）對所有遭受煙燻及變色之結構組件執行渦電流檢查並執行修理，檢查結果與修理狀況如表 1.12-1 所示。

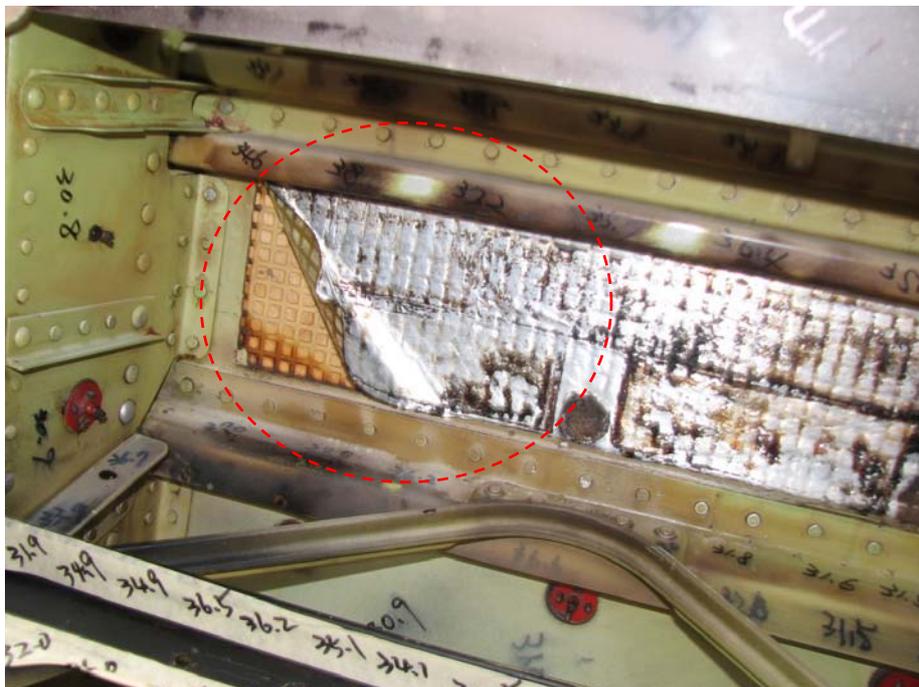
介於 STA 2040 與 STA 2060、S-25L 與 S-26L 之間的隔音片表面有煙燻痕跡，近 STA 2060 一側表層脫膠翹起，如圖 1.12-34。

圖 1.12-34 STA 2040 前方隔音片表層脫膠翹起

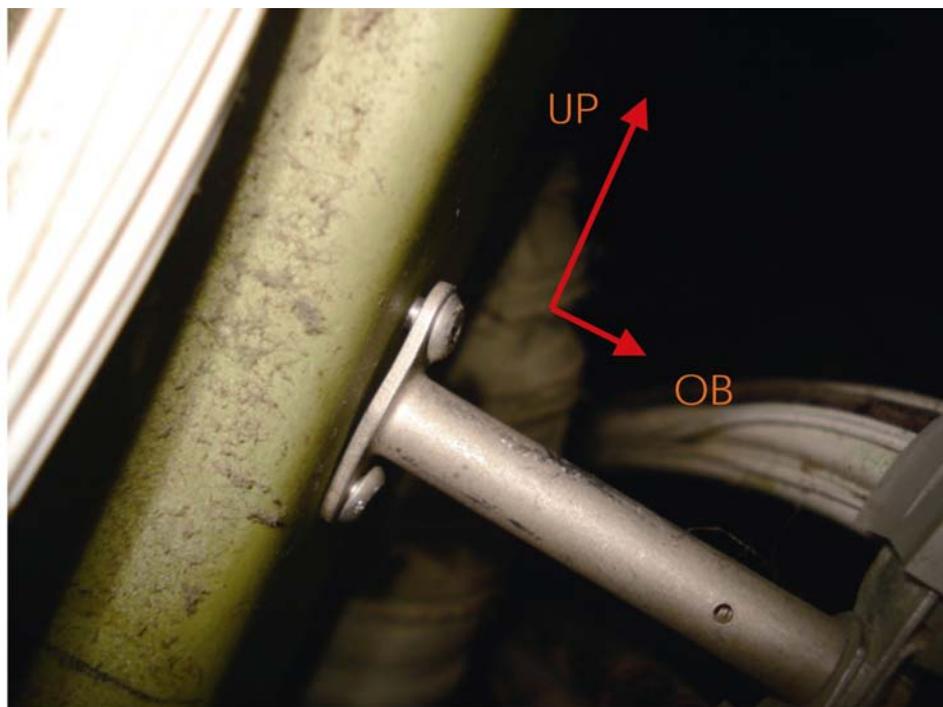
事故發生後長榮執行 B747-400 機型機隊檢查，發現編號 B-16411 機 APU 之同樣位置供電電纜，於 STA 2060 的金屬製電纜支架底座已經輕微向下彎曲，上方固定鉚釘鬆脫，下方固定拉鉚釘頭垂直面上端翹起，詳圖 1.12-35。

圖 1.12-35 同型機同位置電纜支架底座狀況

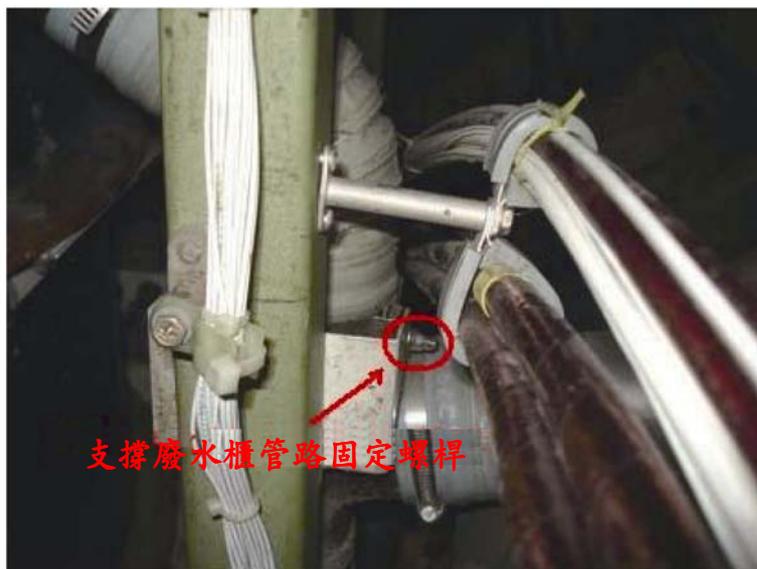
圖 1.14-1 支撐廢水櫃管路固定螺桿

事發後長榮當地機務代表重新啓動該機 APU 嘗試上電，發現 1 號輔助發電機斷電器跳脫無法供電，同時發現後貨艙有短路現象；經檢查確定在後貨艙靠近廢水櫃附近，因電源線束支撐架鉚釘脫落，支撐架斷裂，1 號輔助發電機三相電源供線其中一條線，外部絕緣包覆物與固定廢水櫃管路之螺桿（詳圖 1.14-1）磨擦破損，導致破損部位金屬導線裸露，詳圖 1.14-2。

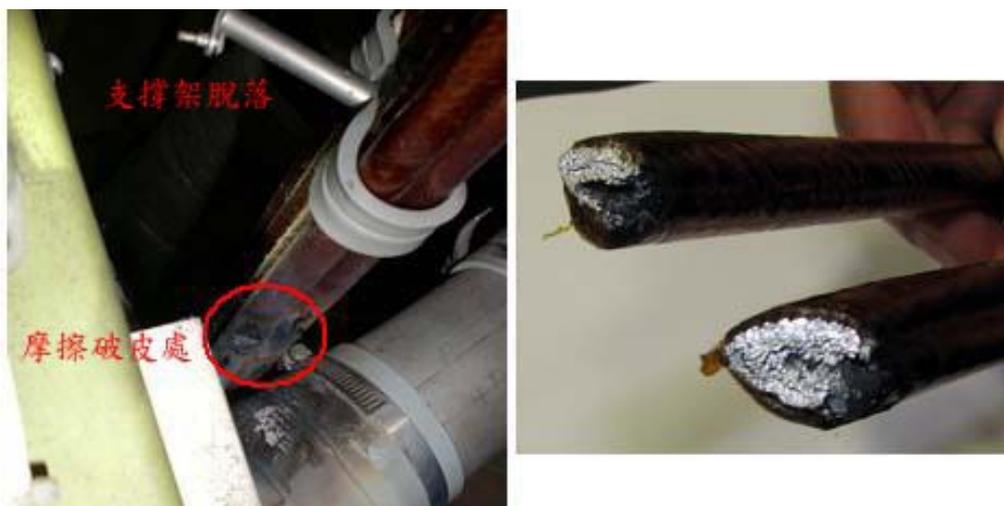
圖 1.14-2 摩擦破皮之電源線

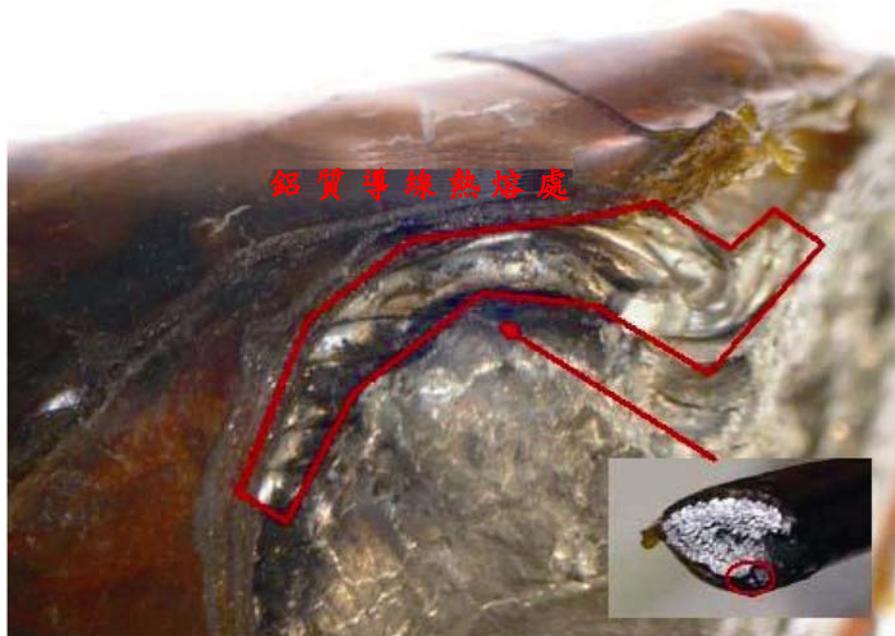
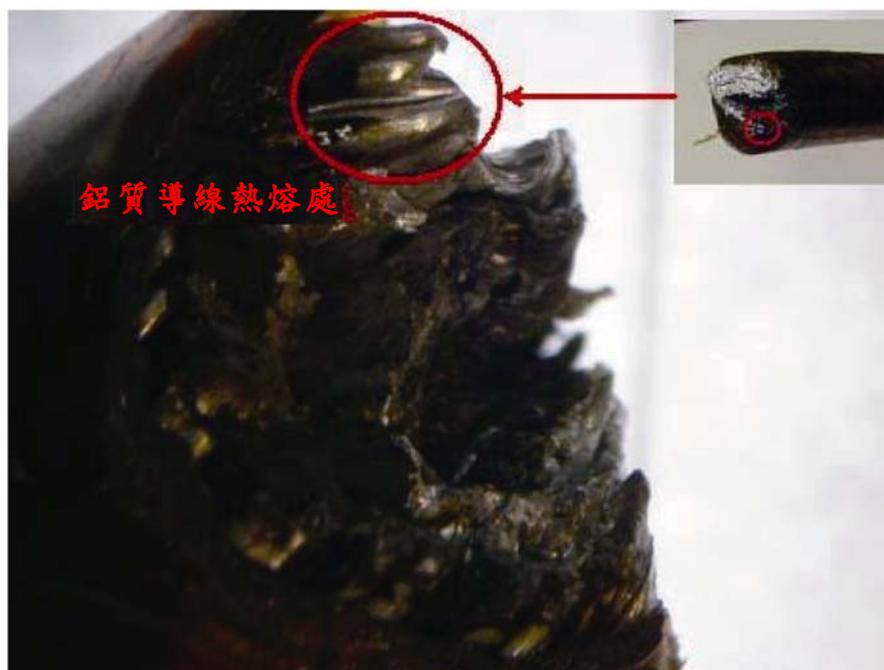
裸露之金屬導線與機身短路接地造成金屬導線熱熔，凝結成串珠式金屬熱熔痕跡，詳圖 1.12-3～圖 1.12-4。

圖 1.14-3 電源線產生高溫熔化痕跡-1

圖 1.14-4 電源線產生高溫熔化痕跡-2

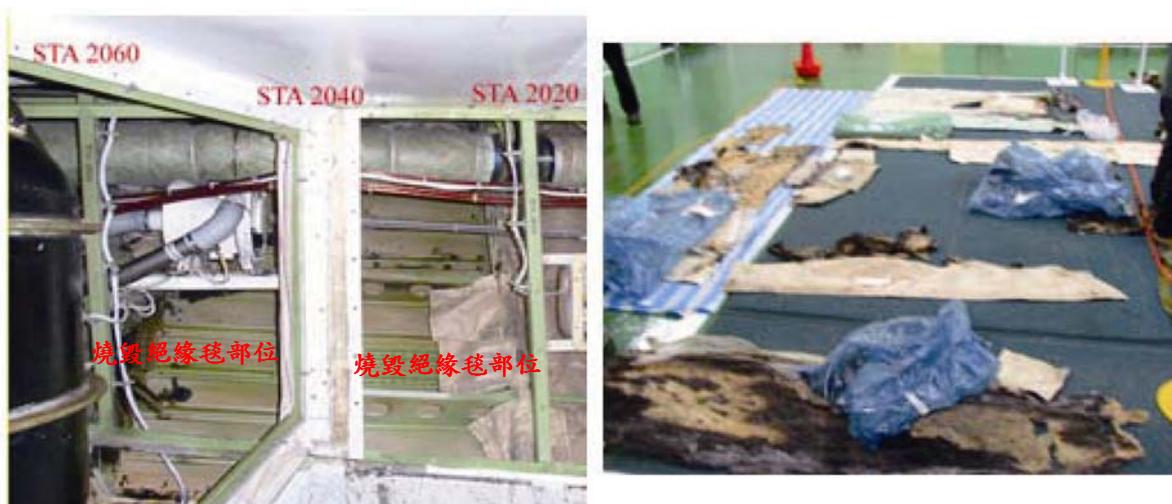
圖 1.14-6 隔熱毯損害部位狀況

上述隔熱毯裝機部位涵蓋飛機 STA 2020 至 STA 2060 之客艙及後貨艙，詳圖 1.14-6 左圖，其中受損情形較嚴重之黃色隔熱毯均位於短路接地之輔助發電機供電線下方附近，安裝於客艙部位之綠色隔熱毯則多為燻黑或變色，拆換之部分隔熱毯詳圖 1.14-6 右圖。

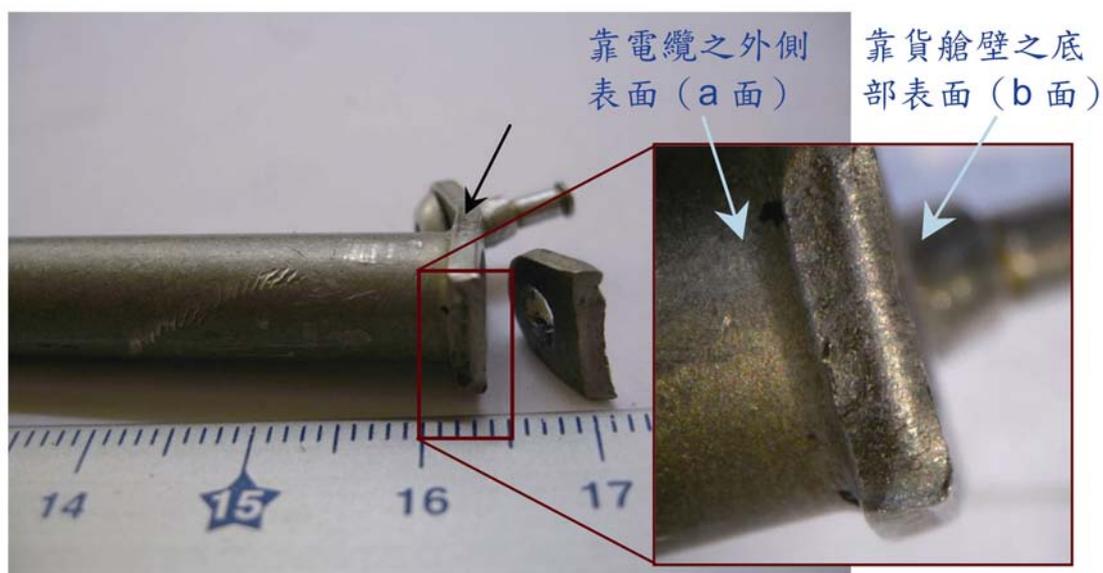
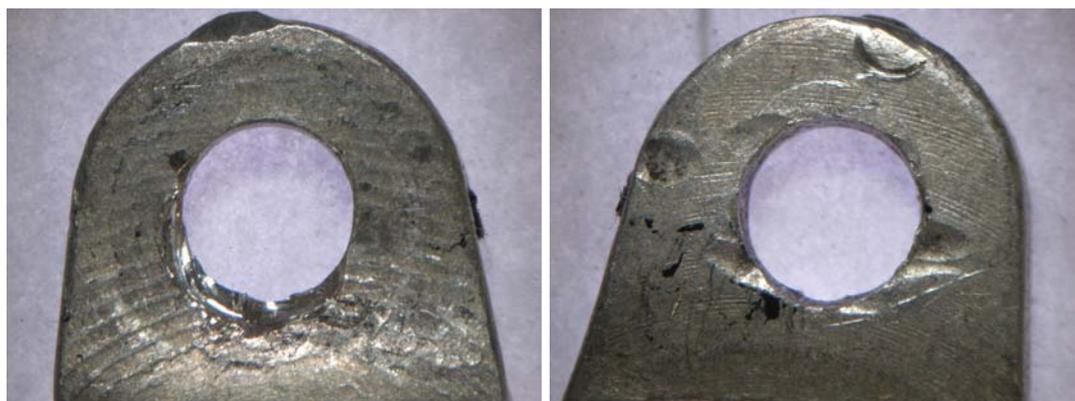
圖 1.16-2 為支架斷裂面巨觀觀察及照相，箭頭處為支架下耳部，呈現受力彎曲變形；上耳部則斷裂破壞。檢視支架上耳部靠電纜之外側表面（以下簡稱 a 面），呈現一系列之磨擦痕跡，如圖 1.16-3 (a)；支架上耳部靠貨艙壁之底部表面（以下簡稱 b 面），有數個明顯的受力壓痕，如圖 1.16-3 (b)。量測電纜支架管壁和耳部之尺寸，均符合工程圖要求。

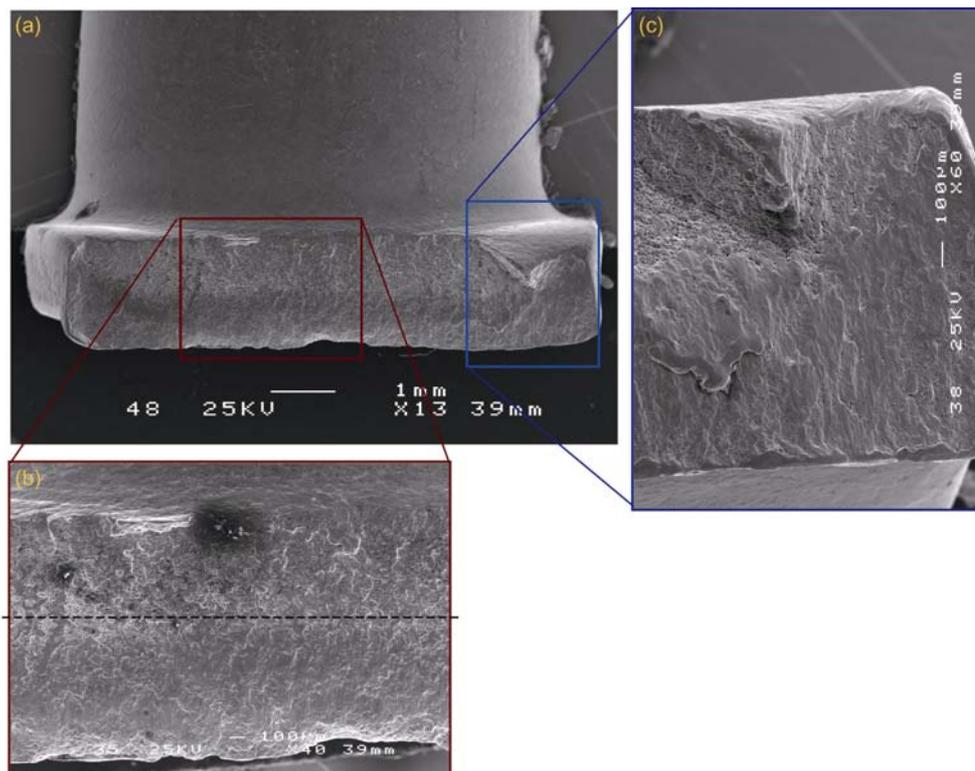
圖 1.16-4 斷裂面微觀

以 SEM 檢視斷裂面（圖 1.16-4），圖 1.16-4 (b) 為斷裂面紅框區域之高倍型態，上半部區域（靠近 a 面）高低起伏較大且表面較為粗糙光澤較為明亮，下半

部區域（靠近 b 面）則相對平坦且表面較為光滑光澤較為暗沉，以更高倍率檢視圖 1.16-4 (b) 及圖 1.16-4 (c) 上半部斷面表面呈現延性凹渦（Dimple）之拉伸破壞特徵，下半部斷面表面呈現疊層之擠壓破壞特徵，材料有從中間被往下方壓擠流動現象，詳圖 1.16-4(c)。

依 1.16.1 節所述，支架上耳部發生斷裂現象（圖 1.16-4），斷裂面下半部（靠貨艙壁側，b 面）呈現壓擠破壞特徵，斷裂面上半部（靠電纜側，a 面）呈現延性凹渦破壞特徵，研判上耳斷裂面下半部先出現壓擠破壞後斷裂，因殘餘材料強度不足，最後在上耳部上半部發生延性強制破壞。上耳部斷裂後，支架上方失去固定，僅由下耳部鉚釘支撐電纜重量形成彎矩，造成支架下耳部彎曲現象。

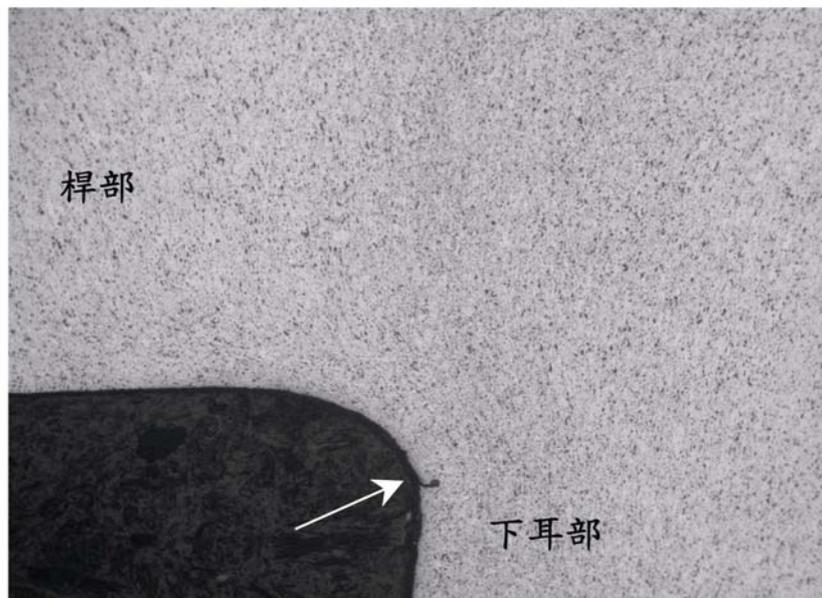
取支架下耳部截面作金相觀察，如圖 1.16-5 所示，晶粒大小正常，於弧形轉角處發現一表面缺陷。將支架之截面鑲埋於試件，經研磨、拋光後以電子微探分析儀（Electron Probe Microanalysis, EPMA）分析，成份分析結果如表 1.16-1。另依金相分析、微硬度試驗結果，研判該材料為 AA 6061 系列鋁合金。

圖 1.16-5 下耳部表面裂紋

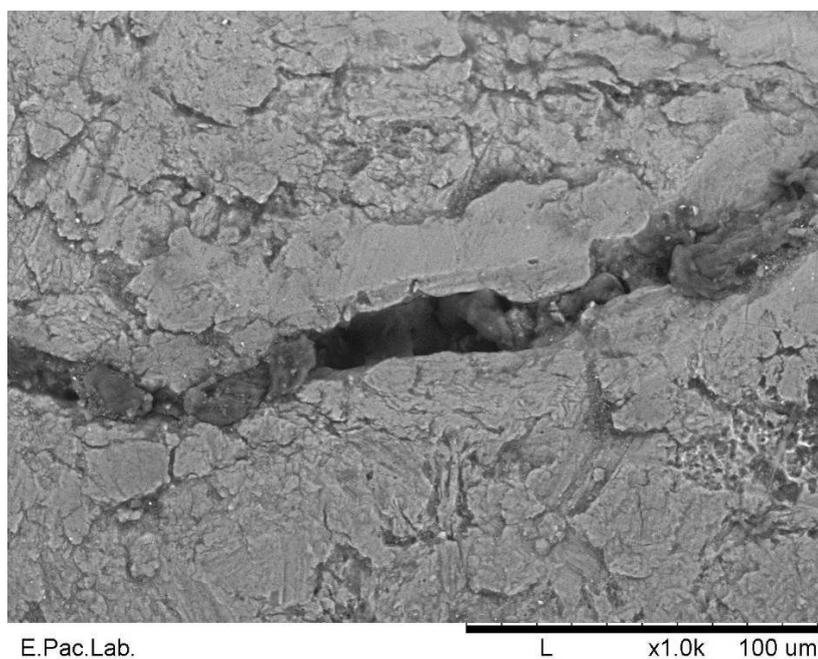
為進一步確認斷裂面特徵，本會委請台灣科技大學材料科技研究所協助作 SEM 微觀觀察，發現上耳部 b 面之表面粗糙不平，且有數個缺陷存在，如圖 1.16-6 所示。本會再檢視數個備品支架，發現所有支架表面亦有粗糙不平情形，耳部 b 面亦發現表面缺陷，如圖 1.16-7 所示。

圖 1.16-6 上耳部 b 面之表面缺陷

依據 1.16.1 節上耳部 b 面 SEM 微觀觀察結果，上耳部 b 面存在數個疑似製造過程所產生的表面缺陷，如圖 1.16-6 所示。專案調查小組重新設定邊界條件，假設上拉釘先鬆脫且上耳部 b 面有數個較深裂紋，模擬支架發生塑性變形。模擬分析結果為上耳部下半部先行破壞，上耳部上半部最後斷裂，詳圖 2.1-4，有限元素分析模擬結果與中科院材料試驗結果吻合，顯示前述假設應與支架斷裂過程符合。

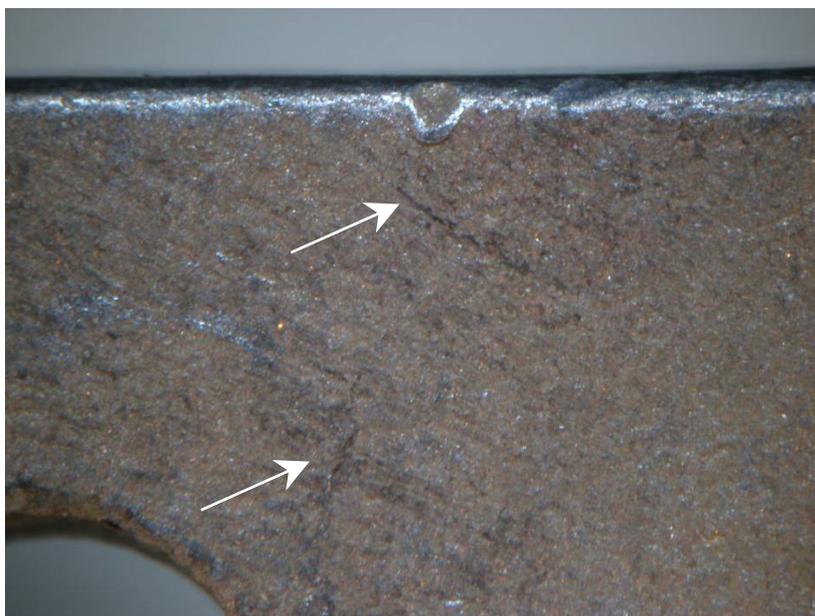
圖 1.16-7 備品耳部 b 面之表面缺陷

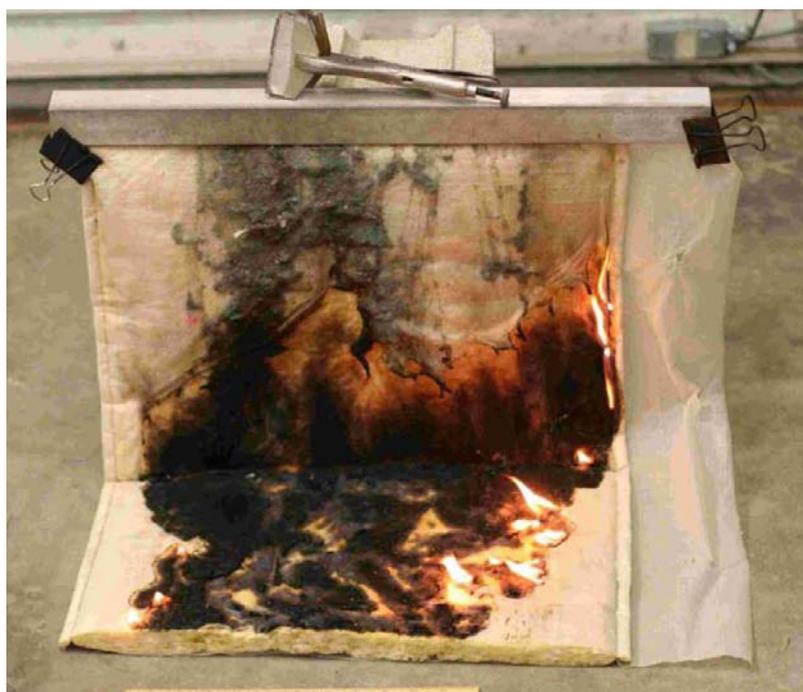
圖 1.16-8 隔熱毯燃燒測試

焰擴散緩慢，且在可允許的 15 秒平均時間內熄滅。棉球燃燒測試<sup>6</sup>(cotton swab burn tests) 結果，受污染隔熱毯之燃燒範圍超過允許之 8 吋。

檢測報告結論為：隔熱毯表布符合規範要求，受污染之隔熱毯未通過棉球燃燒測試。

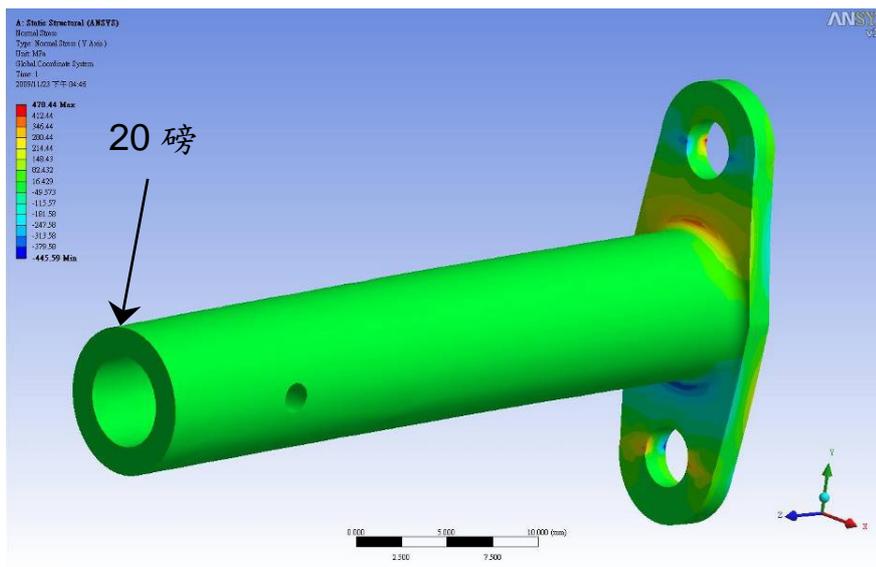
圖 2.1-2 支架之主應力分佈圖

為進一步分析該斷裂支架之應力分佈，本會導入有限元素分析技術，首先建構支架有限元素分析模型（圖 2.1-1），設定各種邊界條件，其中支架與鉚釘皆完整且未變形，估算 20 磅向下之靜負荷對支架所造成的影響，並比較其應力分佈，分析支架破壞原因。圖 2.1-2 顯示支架之主應力分佈，支架上耳部 a 面最大拉應力為  $334\text{MPa}$ <sup>7</sup>（6061-T6 鋁合金之降伏強度  $276\text{MPa}$ ，極限強度  $310\text{MPa}$ ）<sup>8</sup>，b 面最大壓應力為  $26.1\text{MPa}$ ，依有限元素分析的模擬結果，在正常安裝狀態且支架沒有缺陷之情況下，初始的破壞應該出現在上耳部上半部（a 面），此分析模擬係以

支架受靜負荷 20 磅作計算，而航機正常操作的震動及電纜線拉擠均可能造成支架更大的破壞；但由 2.1.1 節材料分析結果，上耳部下半部先出現壓擠破壞，上耳部上半部為最後的延性強制破壞點，兩者結果並不一致，顯示有限元素分析之支架與鉚釘邊界條件設定有修正必要。

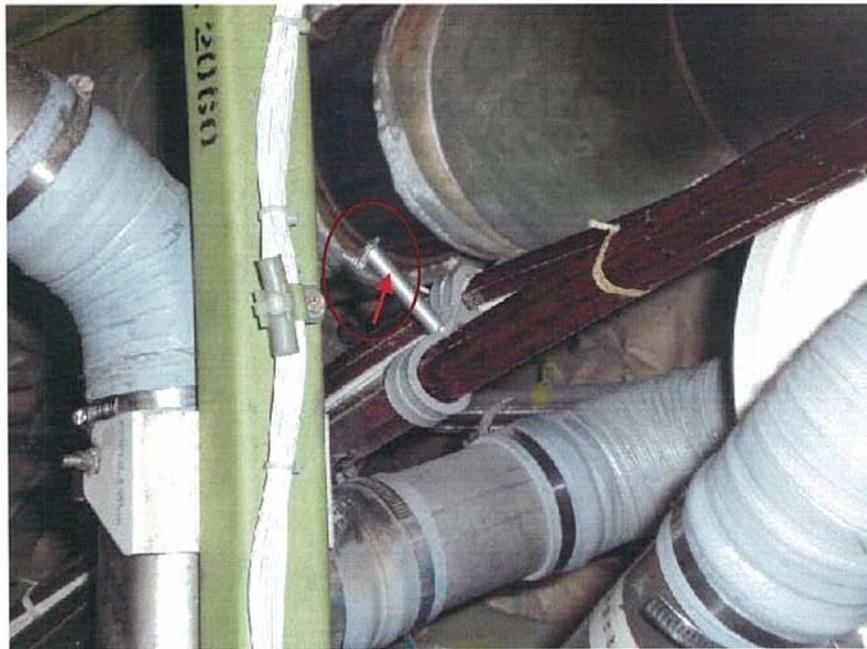
照片一、斷裂之電纜線支撐架（圈示處）的周圍環境及斷裂狀況

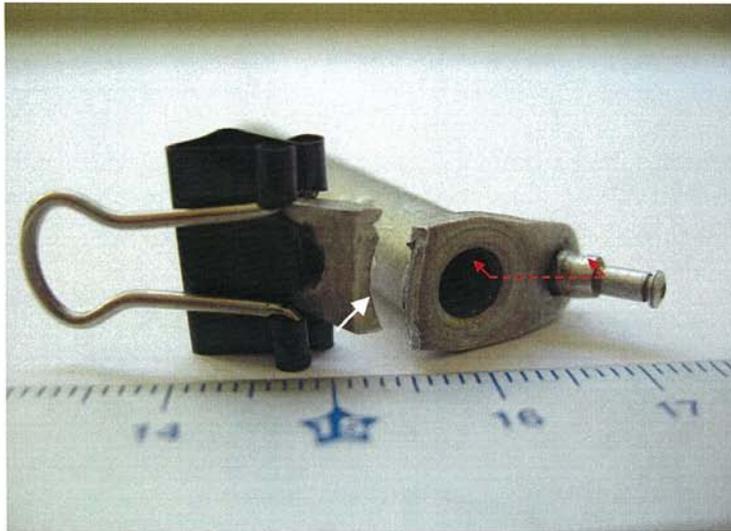
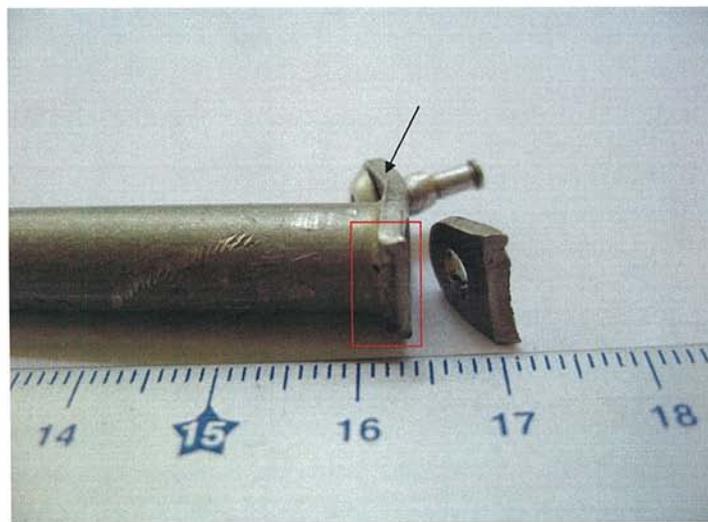
照片二、電纜線支撐架試樣的斷裂情形，白色箭頭處有剪唇。取虛線處的縱截面作金相觀察

照片三、由另一角度觀察的電纜線支撐架試樣的斷裂情形，箭頭處顯示試樣彎曲

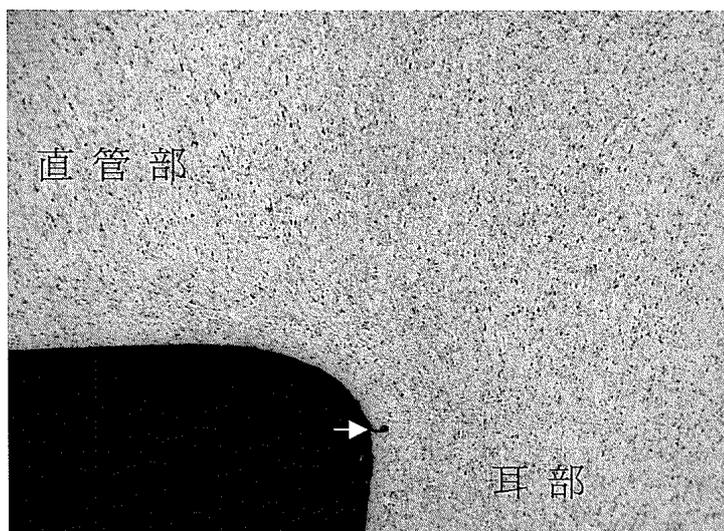
照片四、支撐架試樣轉角處的縱向金相，可知為鍛造成形，箭頭處有微裂 (Kroll's reagent, x 50)

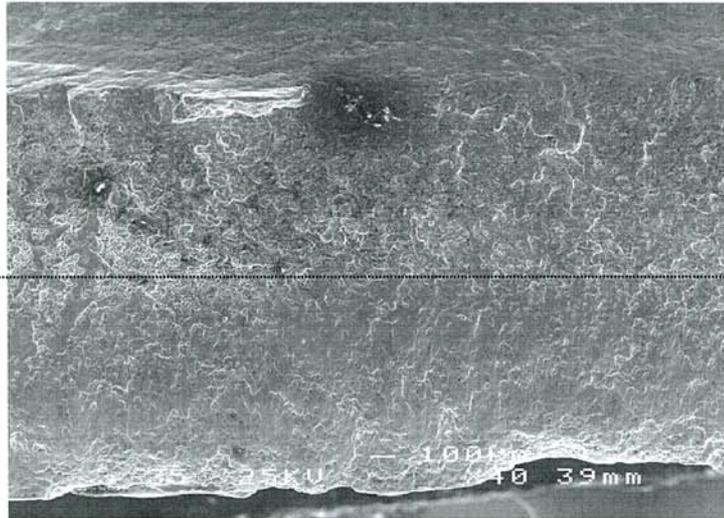
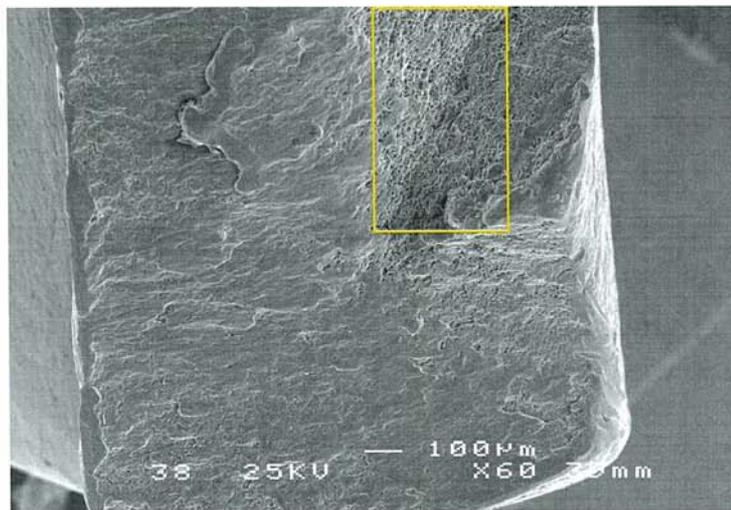
照片八、為照片七之紅框內破斷面的形態，虛線下方破斷面區域較平坦（SEM, x 40）

照片九、為照片七之藍框內破斷面旋轉 90 度後的放大形態，方框區域呈凹窩形態（SEM, x 60）

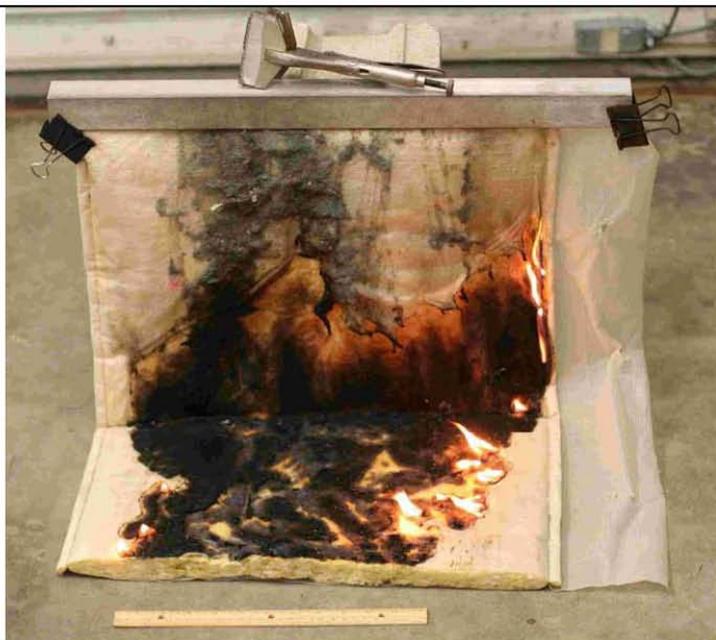
Non-regulatory cotton swab burn tests were also performed. The contamination could burn on the surface of the blanket and involve the surface beyond the permissible eight inches. A burning cotton swab was dropped onto a contaminated flat blanket and the burning extinguished. A second burning swab was dropped elsewhere on the same surface and a slowly creeping flame consumed both the surface film and contamination of nearly the entire surface as the flame crept past where the original flame extinguished. (Ref. Figure 1)

Figure 1. An initial alcohol-soaked cotton swab was dropped in the center of the flat area and the flame extinguished. When the flame went out, a small circular hole in the surface film existed in the center of the lower flat area shown. This photo shows a second test, in which a burning alcohol-soaked cotton swab was dropped near the left end of the fold. The visible creeping flame burned around and past where the initial flame stopped when this photo was taken.
