飛航事故調查報告

ASC-AOR-10-10-001

中華民國 97 年 9 月 20 日
中華航空公司 CI 687 班機
B747-400 型機
國籍標誌及登記號碼 B-18211
飛航中遭遇亂流

行政院飛航安全委員會
AVIATION SAFETY COUNCIL

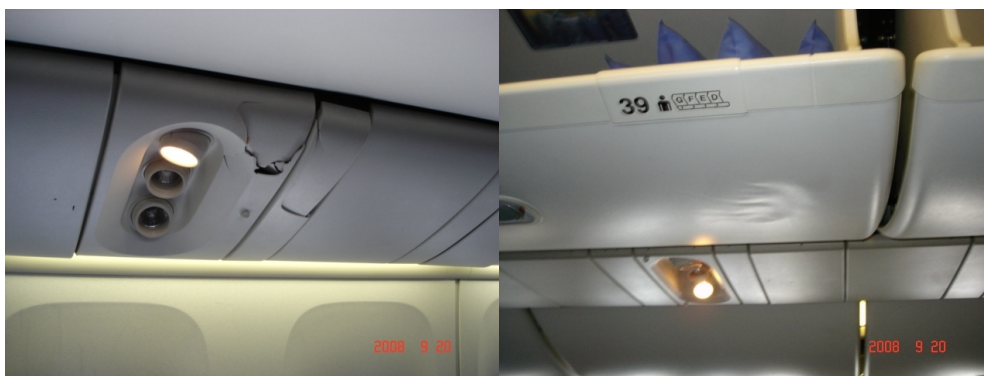
客艙內部主要之受損為客艙座位 31HJK 閱讀燈面板破損、39DEFG 置物箱表面凹陷、42HJK 閱讀燈面板破損、51DEFG 氧氣及閱讀燈模組落下、57G 扶手彎折、53CD 上方天花板門損壞及表面凹陷、56G 及 57G 上方天花板損壞，相關照片如下圖所示。

圖 1.12-1 31HJK 閱讀燈面板破損，39DEFG 置物箱表面凹陷

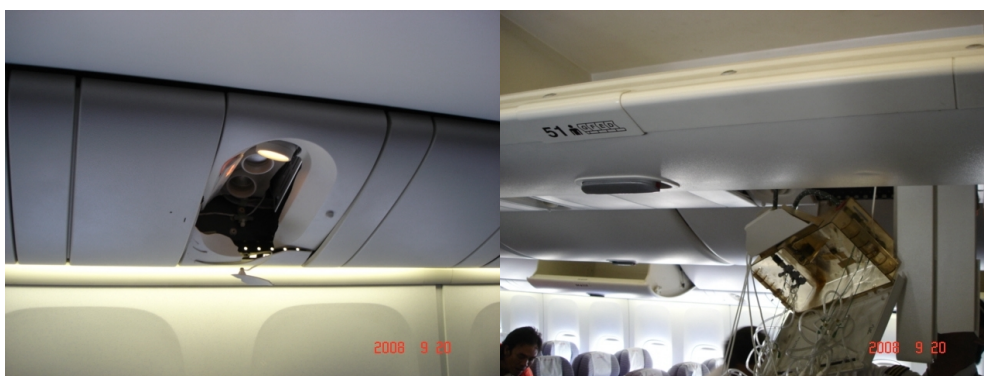
圖 1.12-2 42HJK 閱讀燈面板破損，51DEFG 氧氣及閱讀燈模組落下

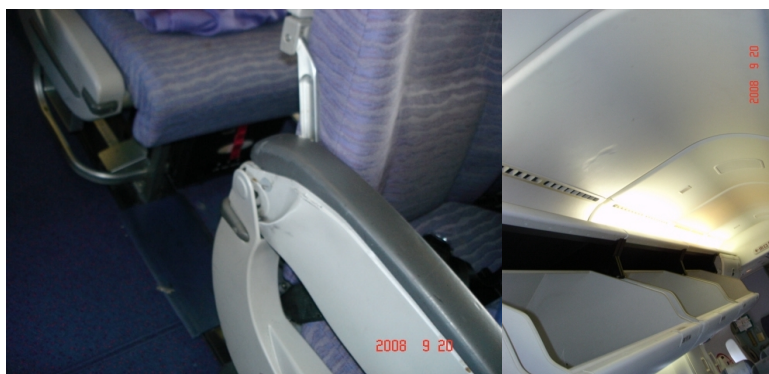
圖 1.12-3 57G 扶手彎折，53CD 上方天花板損害

依 1.12.2 節客艙受損情形，座位 56G 與 57G 上方天花板損害，及 57G 扶手彎折（圖 1.12-3）等情況，其原因可能係乘客於遭遇亂流時，撞擊客艙天花板，落下時碰撞座椅扶手造成。若任一座椅組（seat group）曾脫離座椅軌道（seat track），在脫離或落下時，皆可能造成座椅軌道損傷。且座椅落下時，幾無可能落回軌道原位。

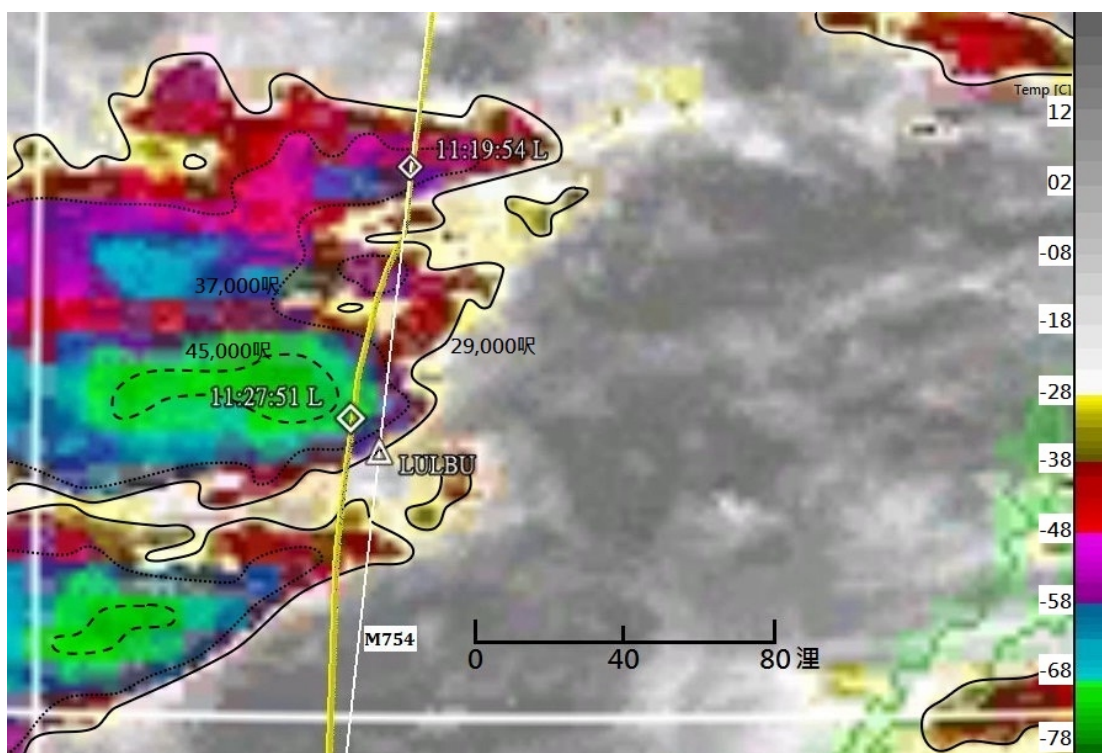
圖 2.2-1 1130 時之紅外線衛星雲圖 (含 M754 航路與飛航軌跡)

綜合以上分析，該機當時接近南中國海低壓形成之雷暴東緣，於經過事故地點時，遭遇雷暴附近之強烈亂流。

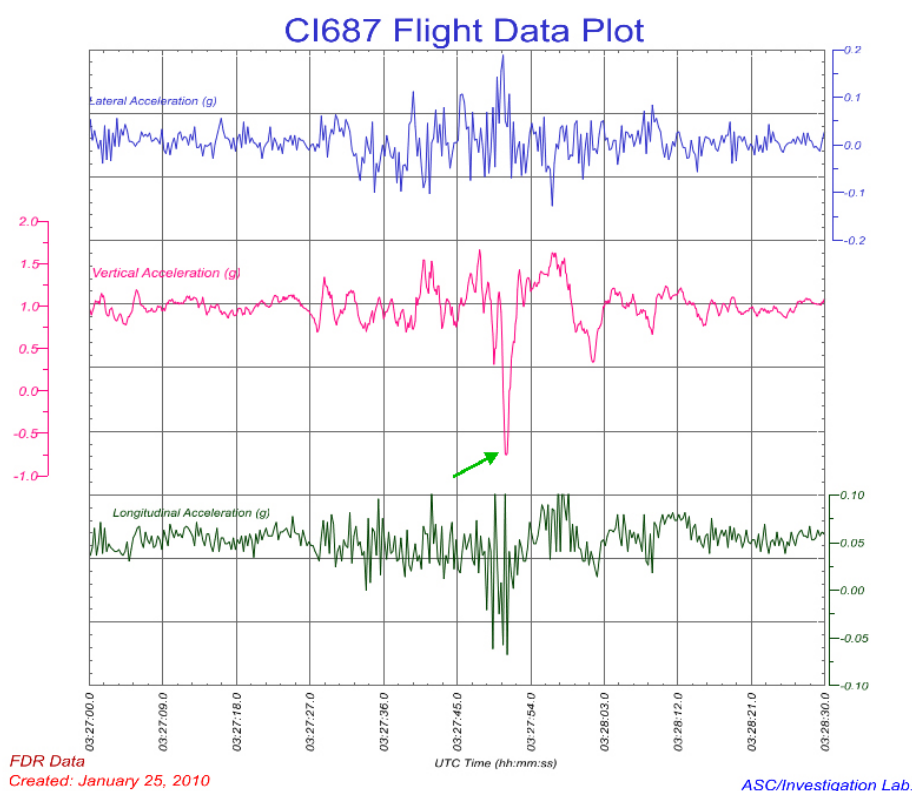
圖 2.3-1 CI 687 事故發生期間之相關飛航參數變化圖

秒鐘，由正 1.166 g，轉為負 0.753 g，再達正 1.429 g。1127:47 時起之 2 秒鐘，該機垂直加速度均約為正 1.2 g 以上；1127:48 時達本次事故期中之最大正垂直加速度，即正 1.665 g；1127:53 時起之 6 秒鐘，該機垂直加速度均約在正 1.2 g 以上，1127:57 時為正 1.631 g，如圖 2.3-1。

依上述垂直加速度最大變動顯示，本次事故發生之時間係於 1127:51 時起之 2.5 秒鐘，亦即在側過 LULBU 之前約 50 秒鐘，位於 M754 航路北側約 7 浬，飛航空層 370。

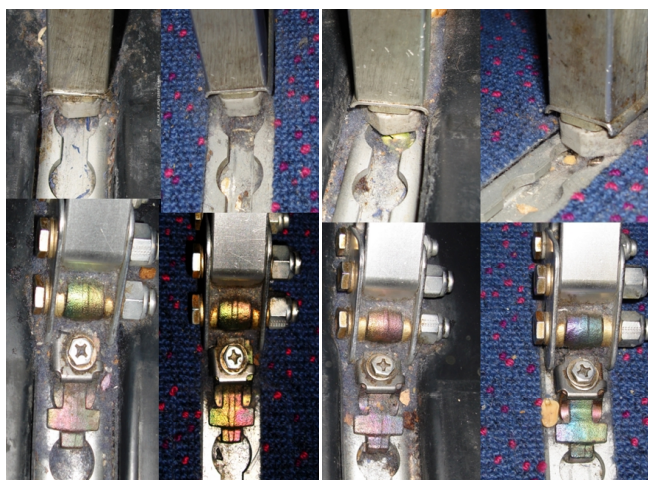
圖 2.6-1 57HJK 座椅組（左圖），58HJK 座椅組（右圖）

經檢查 57HJK 及 58HJK 兩座椅組，未發現有外力撞擊痕跡，該兩座椅組與其軌道固定良好（如圖 2.6-1），且與軌道接合處尚有毛屑積覆，顯示該兩座椅組近期未曾移動。檢查 57HJK 及 58HJK 兩座位組附近座椅軌道，未發現有損傷現象。該等座椅下之 SEU 外觀及其與接鄰之連接電線完好；相鄰座椅下 SEU 之連接電線，係採串聯方式連接，若座椅曾脫離其軌道，則其連接電線或／及 SEU 接頭將受損。綜上所述顯示，57HJK 及 58HJK 兩座椅組，於事故時固定狀況良好，未脫離其固定軌道。
