# 行政院飛航安全委員會

## 0103 Air Creation 超輕型載具飛航事故調查報告

調查報告編號：ASC-AOR-10-03-001

事故發生日期與時間：中華民國 98 年 01 月 03 日，約 1630 時

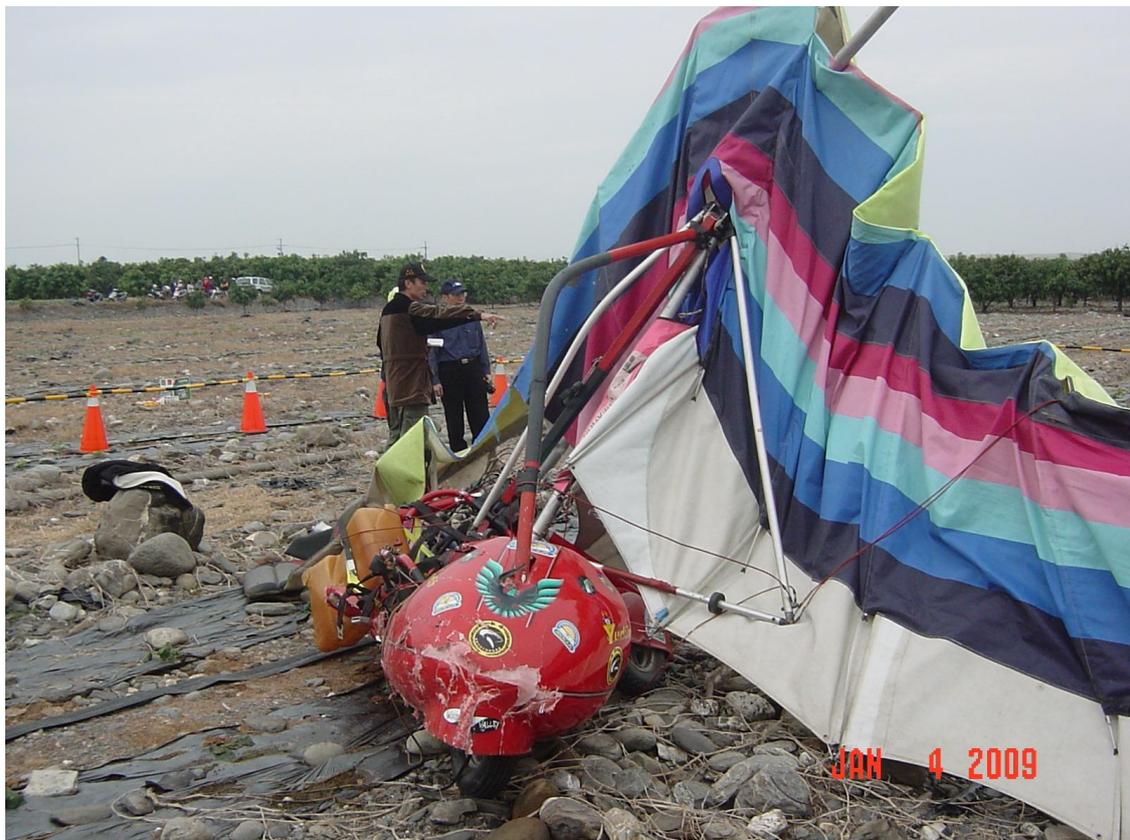
圖 3：事故現場圖

該載具殘骸位於起飛場東方約 300 公尺農地，該農地長 90 公尺，寬 70 公尺，有南瓜苗植栽。主殘骸之機首方向約 100 度磁方位，主撞擊點形成之坑洞呈長 70 公分，寬 60 公分，深 15 公分之橢圓。主撞擊點至主殘骸間地面有刮痕，殘骸分佈呈 120 度磁方位方向。依訪談紀錄，事故救援時主要殘骸已由搶救人員搬移至距離初次撞擊坑 9 公尺處（事故現場如圖 3、現場殘骸分佈示意圖如圖 4）。

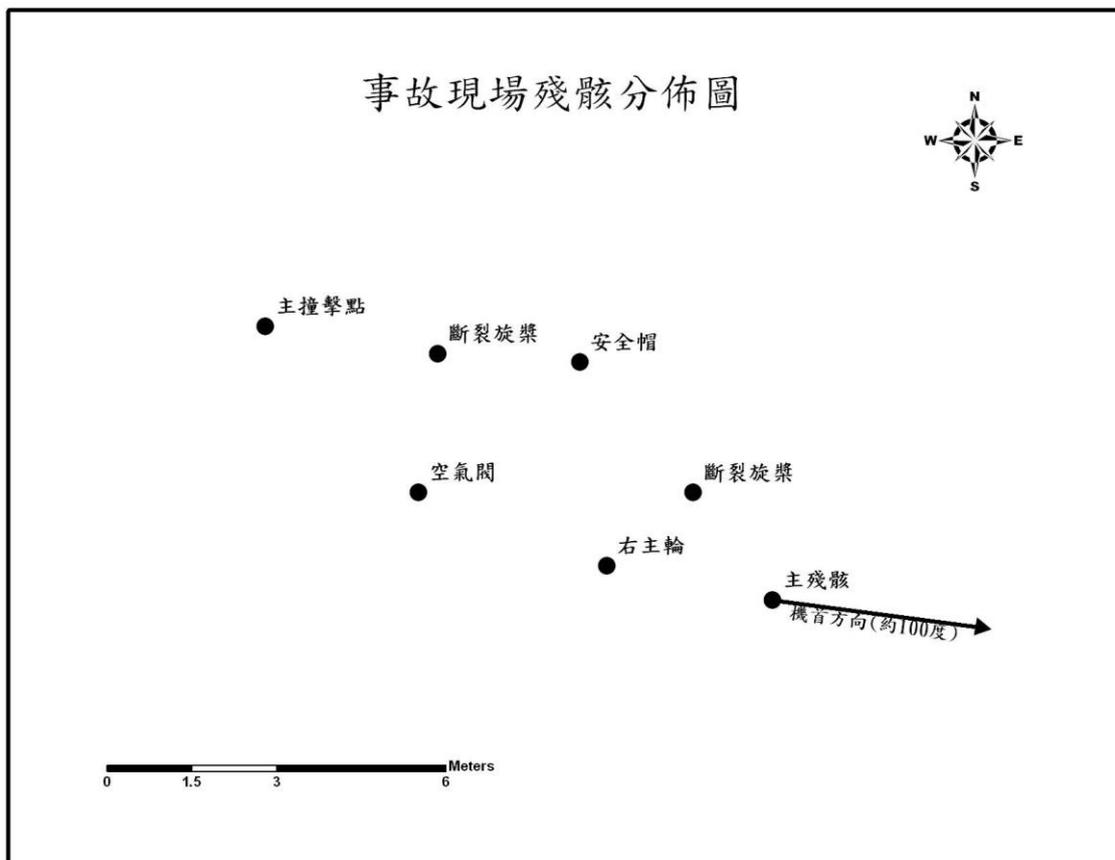
圖 4：現場殘骸分佈示意圖

事故載具翼面與座艙全毀，翼面後翻於座艙之後但仍與座艙連接。左、右翼前緣管形大樑折斷，前方下鋼纜脫落。距離撞擊坑約 6 公尺處，發現脫落之右主輪，7 公尺處，發現折斷之螺旋槳葉一片。

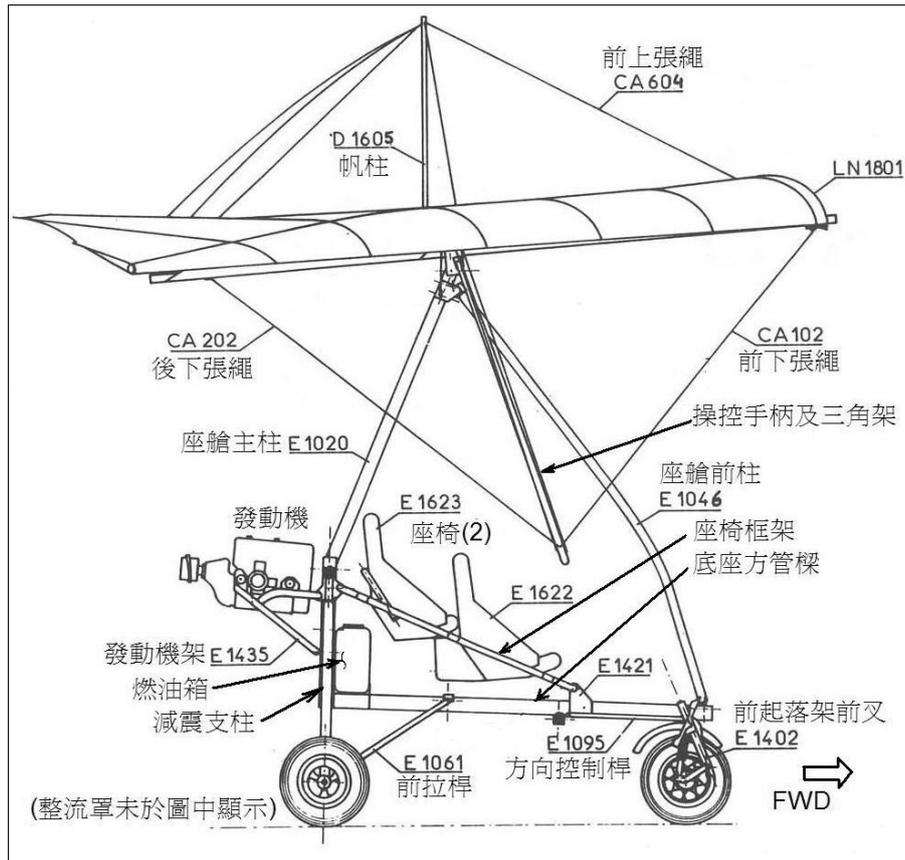
圖 5：座艙構型圖

座艙構型如圖 5，前柱（Strut）於中段向左側彎曲變形，主柱（King Post）以及發動機架無損傷，底座方管樑於距離主柱接頭 120 公分處折斷，座椅框架斷裂。

前起落架前叉向後、內、左側偏折，前輪方向踏板變形扭曲，後座之前輪方向控制踏桿折斷。右主輪起落架前拉桿斷裂，下拉桿外端向上彎曲，減震支柱向後下方折斷，右主輪輪殼破裂，主輪與整流罩各自脫落。左起落架軸心斷裂。

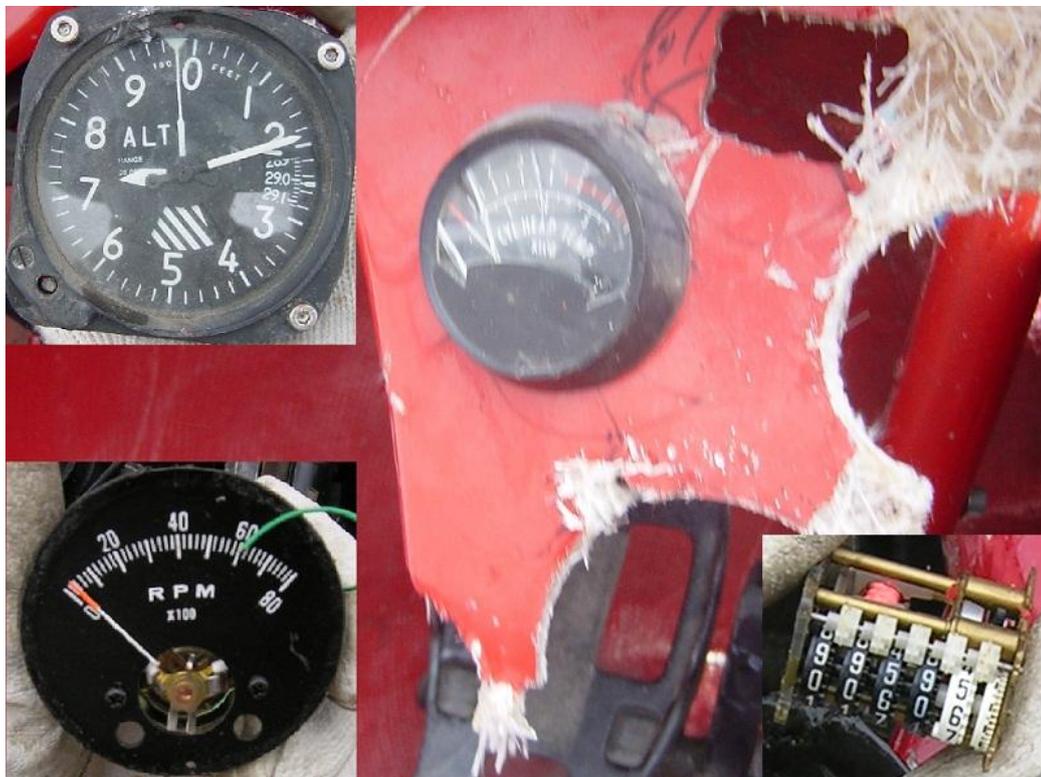
圖 6：座艙儀表圖

座艙整流罩為玻璃纖維材質，其前側與右側撞擊地面，造成嚴重脫層，整流罩鼻端與右側表層紅色塗裝脫層，碎片散落於撞擊坑後約 3 至 5 公尺範圍，儀表面板碎裂，僅存汽缸頭溫度計未脫落，如圖 6。

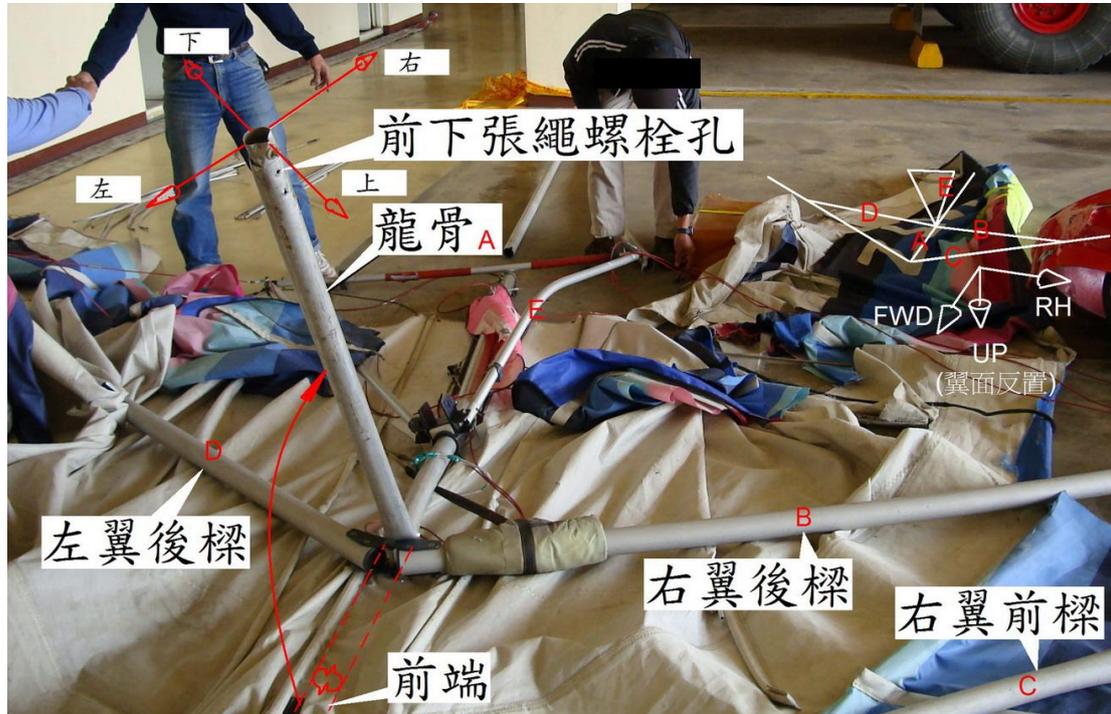
機翼中線鋁合金管狀龍骨向下方彎折變形，左、右翼前大樑與龍骨脫離。龍骨管端邊緣凹陷並沾附泥土，於距前端 105 公分處往右下方折彎約 70 度，詳圖 7。

圖 7：機翼龍骨距前端 105 公分處往右下方折彎約 70 度

由 1.3.2 節之事實資料進行分析，前大樑龍骨管端，管緣靠上側之管壁向內凹陷，並沾附泥土，顯示機鼻曾與地面撞擊。

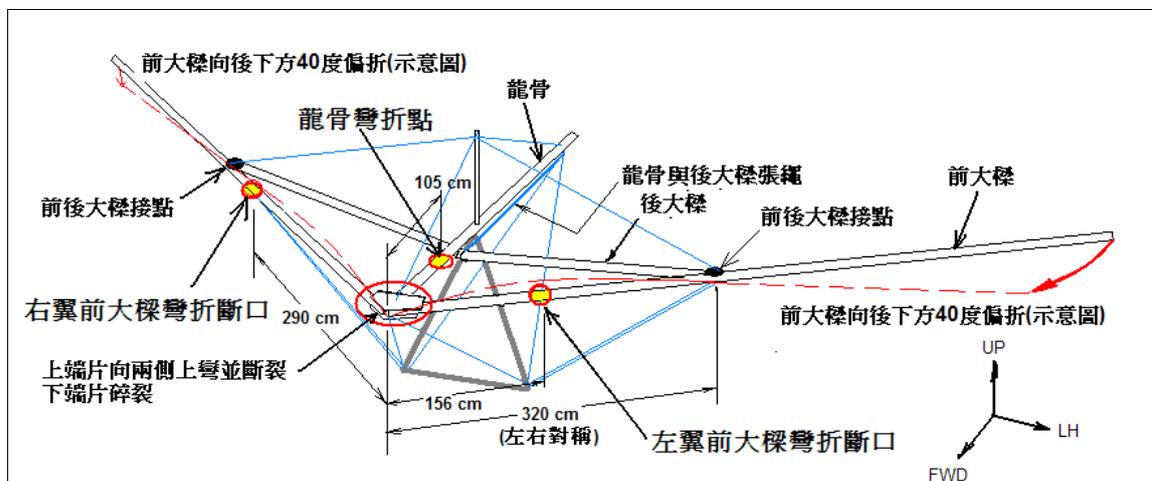
圖 8：左、右翼前大樑損傷示意圖

左翼前大樑有一彎折斷口，位置詳圖 8。斷口折壓角度約與垂直面呈 40 度向下，於圖 9 紅色箭頭指處，兩斷口之後緣斷面呈直線狀，伴有凹陷變型及黑灰色印痕；兩斷口之前緣斷面呈弧形，於圖 9 紅圈處，斷口於前緣斷面下方有一小片向後上方翻捲之撕裂破片，壓覆於後緣斷面上。

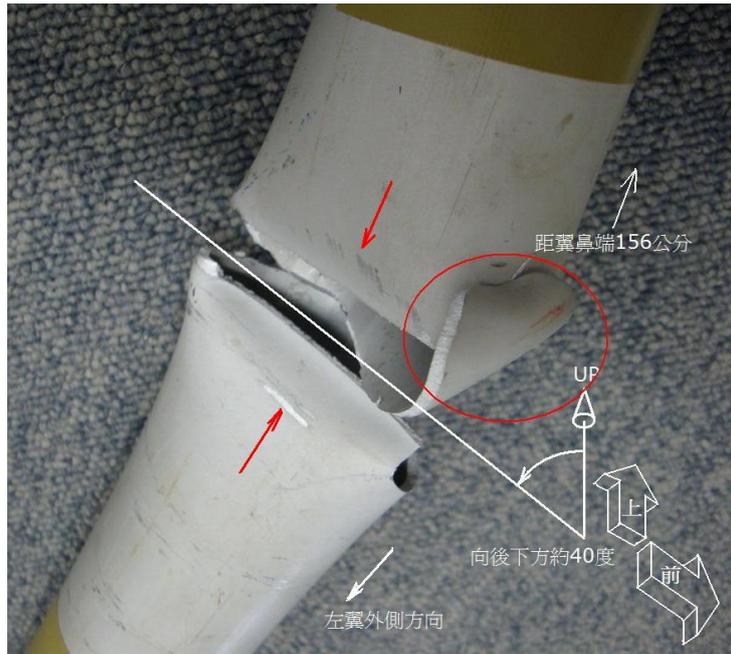
圖 9：左翼前大樑斷裂處（面向左方仰視圖）

由 1.3.3 節之事實資料進行分析，推論左翼前大樑係往翼面後下方向彎折斷裂，斷管兩端之後緣曾經接觸並壓擠，承受彎折壓力先行挫曲斷裂，接著前緣斷面材料承受張力而彎折斷裂，顯示於結構失效時機翼結構承受向下之作用力，與向後之空氣阻力合力作用。

另由圖 9 紅色圈處翻捲之撕裂破片，以向後上方翻捲的方向顯示，左翼外側翼面，曾以負攻角方向翻捲並向後潰縮，可驗證結構失效時，機翼結構承受負重力加速度方向的作用力。

再者左翼前大樑除該處斷折外，無其他外力損傷，綜合以上三點分析，該樑可能係於飛行操作時，受負向垂直加速度過載而失效。

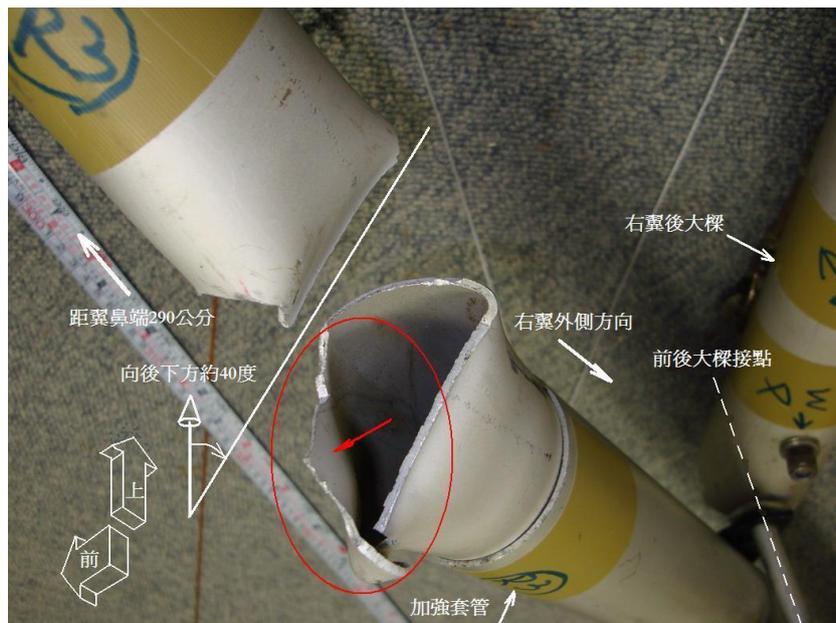
圖 10：右翼前大樑斷裂處（面向右方仰視圖）

右翼前大樑斷口位置詳圖 7，折壓角度約與垂直面呈 40 度，如圖 10。

兩側斷口前緣断面呈弧形，但前斷口弧形之下半段有一凹陷壓痕（圖 10 紅圈處），凹陷壓痕區域有一小片向前翻捲之断面（圖 10 紅箭指處）。

由 1.3.4 節之事實資料進行分析，右翼前大樑係於加強套管前端處往翼面後下方折斷，斷口折壓角度約與垂直面呈 40 度，如圖 10，顯示斷口後下方側承受過載應力，先行向後下方 40 度彎折，但未達斷裂分離程度；至於最終之斷裂，可由下列三點分析之：

- (1) 如圖 11，斷口兩側有一致連續之凹陷壓痕，顯示該處曾受前方單一外力撞擊；
- (2) 而斷口前緣一小片向前翻捲之管壁（圖 10 紅箭指處），顯示最後斷裂時承受前向之應力斷裂。
- (3) 右翼大樑後緣有多處黑色凹陷與紅色顏料痕跡，顯示該載具右傾著地時右翼遭受發動機座支架（黑色外表塗料）及座艙整流罩或座艙結構樑柱（紅色外表塗料）撞擊，推論該翼面與地面撞擊時呈右滾轉大於 90 度姿態。

綜合以上三點分析歸納，右翼前大樑之最終斷裂，可能係撞擊地面所致。

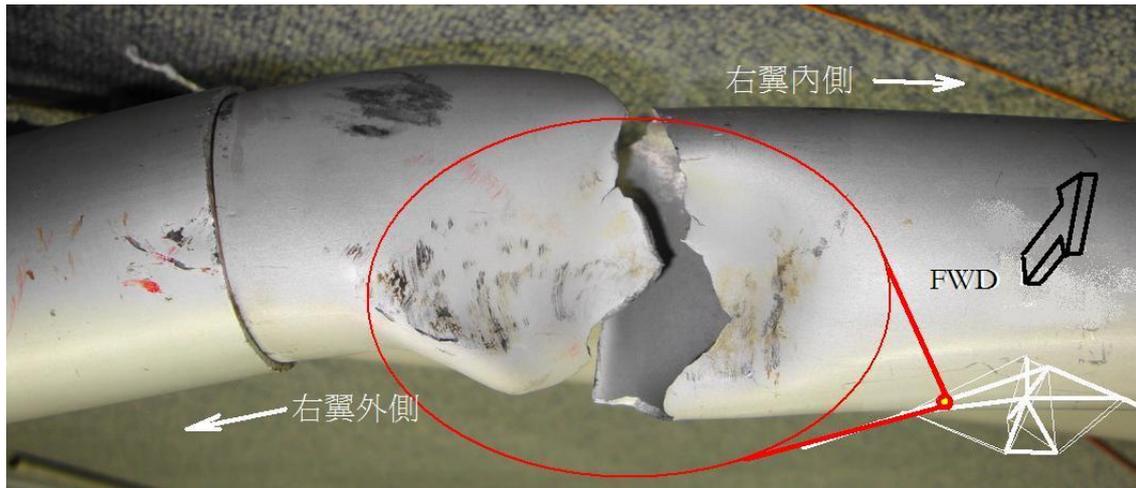
圖 11：跨越斷裂兩端之連續撞擊凹陷及壓痕（前視圖）

前大樑斷管兩端迎風面處有左、右連續之撞擊凹陷及壓痕，詳圖 11。

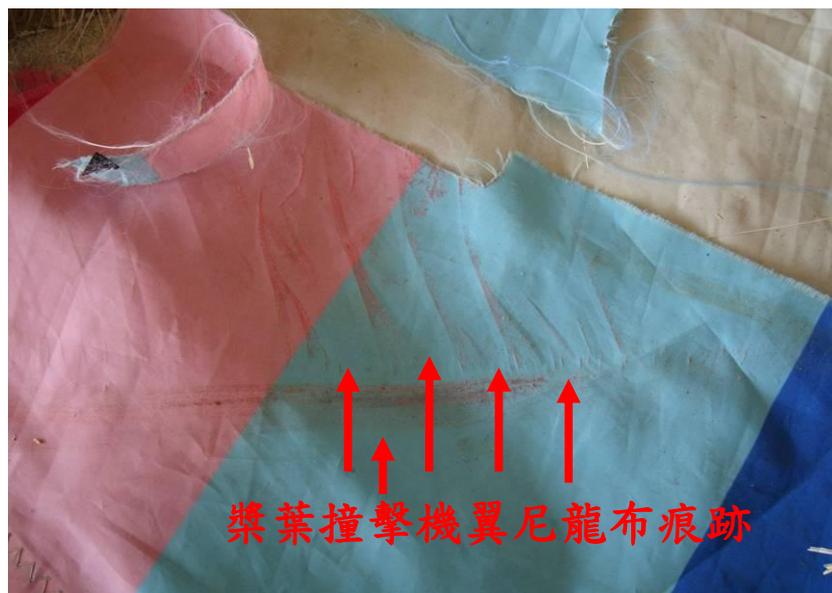
圖 12：螺旋槳葉撞擊機翼尼龍布痕跡圖

右翼下表面蒙布，於距機體中心線 1.6 公尺處，有螺旋槳旋轉接觸平行刮痕數處，呈現與機身方向約 30 度夾角，並伴隨蒙布縱向撕裂，詳圖 12。

依圖 12 螺旋槳葉撞擊蒙布痕跡，圖 14 螺旋槳葉脫層現象及圖 15 槳葉前緣粘附蒙布纖維顯示，當時發動機在運轉中，機翼結構承受負向垂直加速度過載斷裂，機翼向後潰縮，螺旋槳在高速運轉時撞擊翼面蒙布而停止運轉。

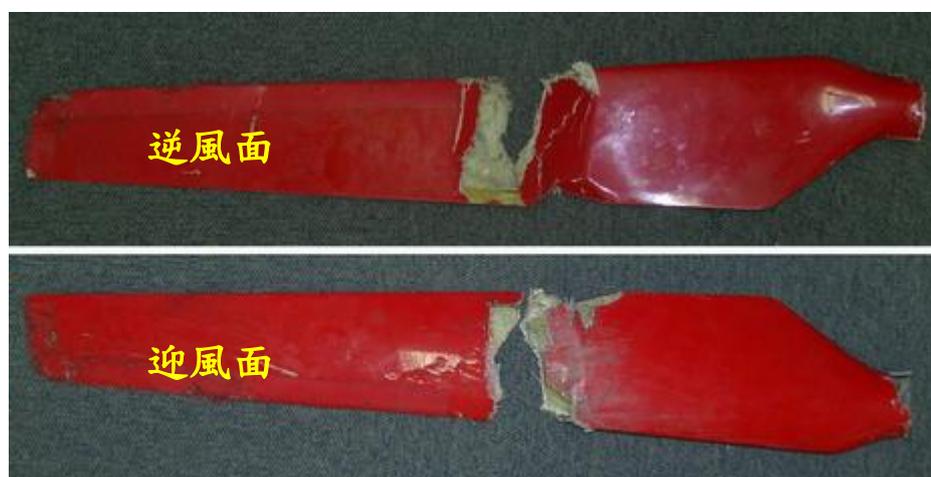
圖 13：槳葉狀況 1

該載具螺旋槳為 3 片不可變矩式複合材質槳葉，各槳葉分別以兩根固定螺桿固定於螺旋槳殼上，3 片槳葉均相同無編號區分；其中一片槳葉自根部折斷並斷成兩截，該片槳葉除兩處斷面外僅有少量擦損痕跡（詳圖 13）；另兩片槳葉前緣各有約 4 公分及 12 公分之脫層現象（詳圖 14），其中一片槳葉前緣脫層處粘附翼面蒙布纖維（詳圖 15）。

螺旋槳葉片於墜地前應仍與發動機結合，其中一片槳葉由前向後折斷成兩截，迎風面斷口有泥漬，應為該載具墜地時受地面擠壓折斷，另兩片螺旋槳無斷裂亦無與其他硬物撞擊跡象，以上現象顯示撞擊地面時發動機處於未旋轉之無動力狀態。

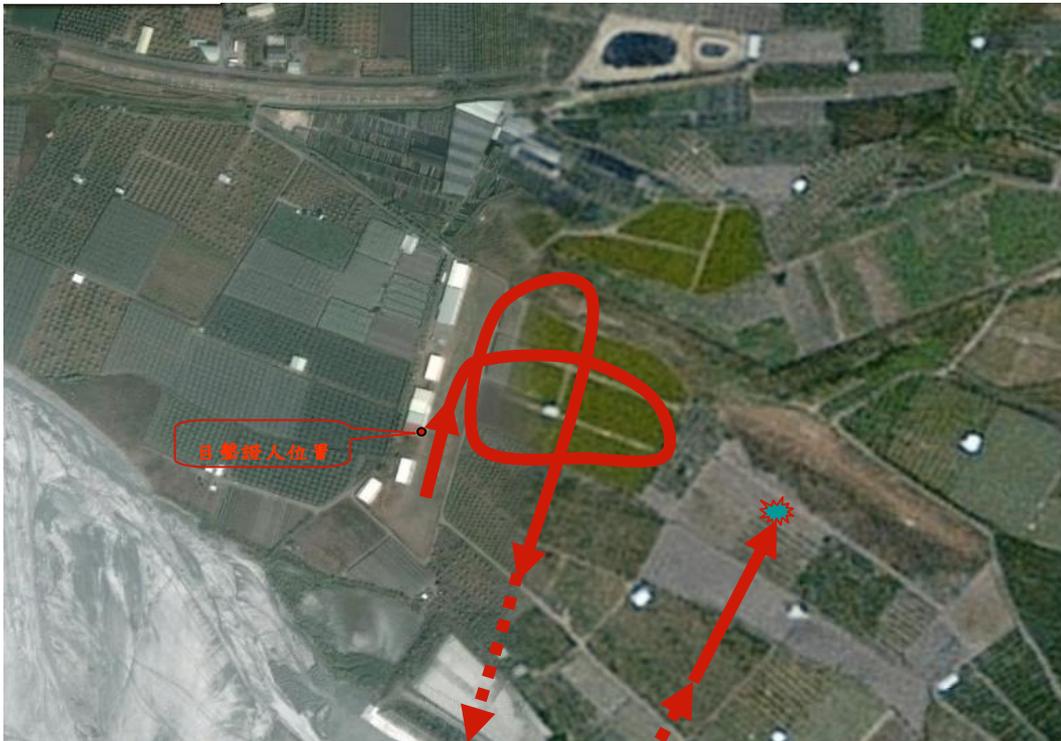
圖 16：事故載具飛航路徑示意圖

目擊事故發生過程之證人 3 指出：事故當日中午，載具還在棚場內，之後事故載具操作人先獨自飛一趟，落地後表示可帶事故同乘人感覺飛行一次。當時目視事故操作人搭載同乘人員一人，起飛前未檢查載具，有人協助後座人員進入座艙及著裝。起飛時使用 03 跑道，起飛後右轉（向東），爬升高度約 50 公尺，之後迴轉向西，面向機棚，做俯衝後拉起動作約 2 次，動作很大，俯衝及拉起之角度應超過 40 度。約於 1630 時，向南飛後約 2 分鐘回頭向北飛行，於接近與跑道頭平行處又開始俯衝，大概有 45 度之角度，約到達棚場正前方時，高度約為 7 層樓高（約 60 呎），於俯衝時突然有一停頓現象，機翼立刻向後縮成一團，並像自由落體一般下掉，於芒果園樹梢處消失（該載具飛航路徑示意圖如圖 15）。於看到操作人做俯衝又帶起來的動作期間，並沒發現有異常現象，當時載具準備向下俯衝之高度多為 200 至 300 呎，高度變化約為 100 呎至 200 呎。
