飛航事故調查報告

ASC-AOR-10-08-001

立榮航空股份有限公司 B7 652 班機

遭遇發動機火警事故

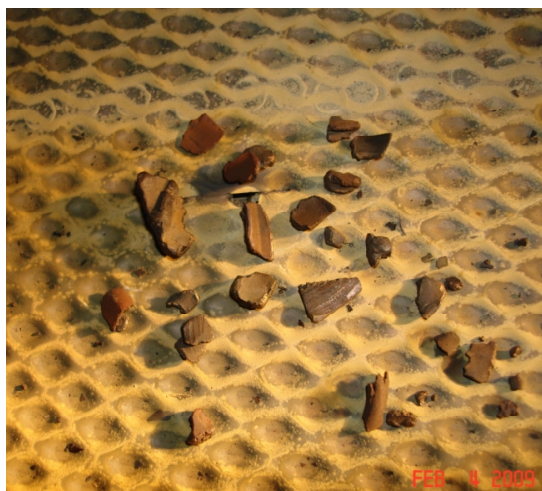
圖 1.12-1 1 號發動機尾管內發現之金屬碎片

該發動機滑油大量洩漏，發動機室底部仍殘存洩漏之滑油；滑油量檢查視窗顯示滑油液面在最底線位置；6 號及 7 號軸承滑油管斷裂；發動機尾管金屬碎片遺留如圖 1.12-1。

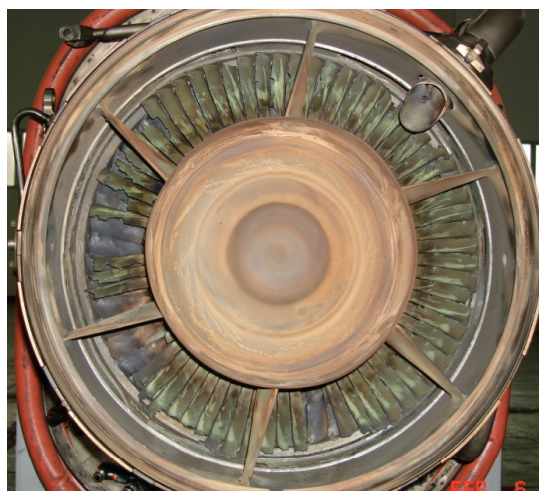
圖 1.12-2 1 號發動機尾管前視圖

內視鏡檢查發動機內部，發現高壓渦輪（high pressure turbine，HP）葉片與護罩（shroud）磨擦，低壓渦輪（low pressure turbine，LP）轉子葉片受損，動力渦輪（power turbine, PT）定子葉片受損，1 級動力渦輪（1st stage power turbine，PT1）轉子葉片受損（附件 5）。該發動機於民國 98 年 2 月 6 日拆下後，檢查 2 級動力渦輪(2nd stage power turbine，PT2)轉子葉片，發現甚多葉片受損，詳圖 1.12-2。

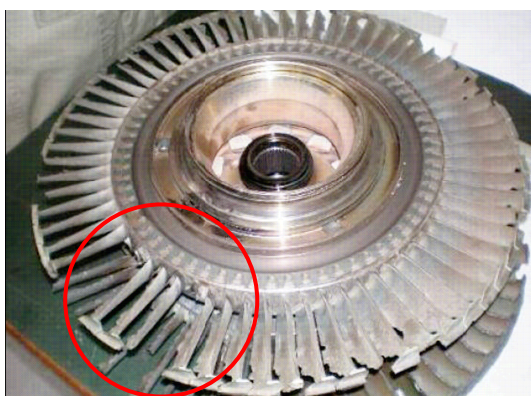
圖 1.16-3 PT1 轉子

檢視 1 級動力渦輪轉子葉片，發現大部分葉片呈現多處撞擊傷害特徵（圖 1.16-3），其中有 3 個葉片與其它葉片不同，其斷裂位置離葉根約 0.25 吋。將這 3 葉片從葉盤上拆下後，分別標示為編號⁴A1、A2 及 A3，其相對位置如圖 1.16-4

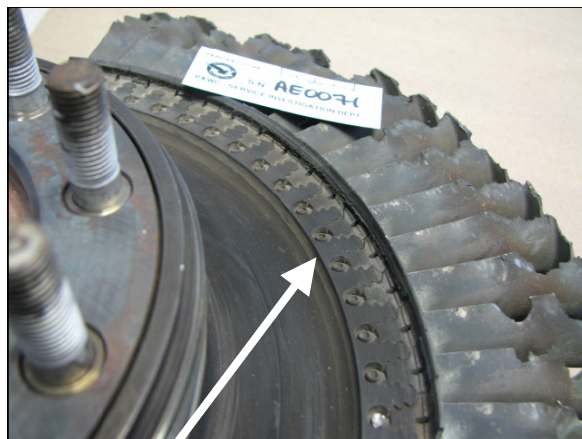
圖 1.16-5 箭指處為葉根刮傷位置

檢視 1 級動力渦輪葉根，其前緣及後緣均有刮傷痕跡，前緣磨擦損傷最嚴重的位置在葉片編號 A1、A2 及 A3 下方。圖 1.16-5 為 3 具斷裂葉根之磨擦損害。前面及後面的氣封都有刮傷，其位置恰於 3 具斷裂葉片及其對面。檢視結果未發現葉片位移現象。

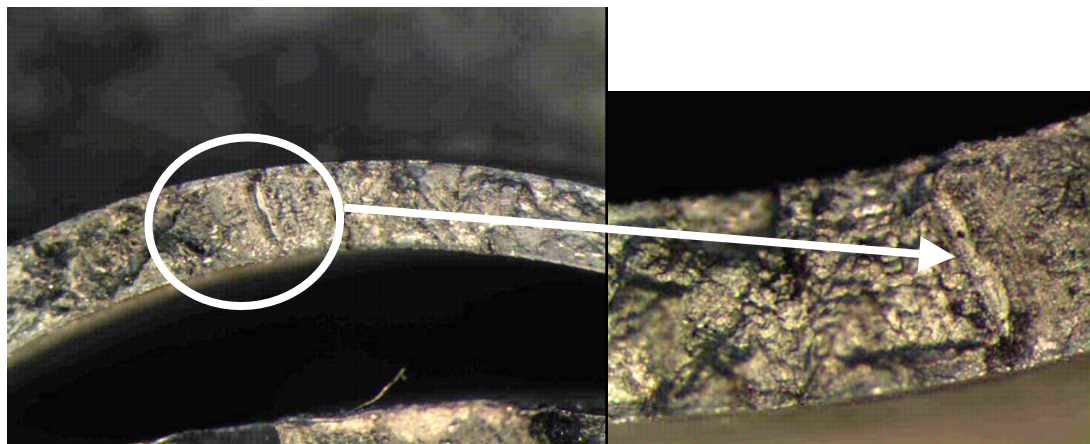
圖 1.16-6 編號 A2 葉片斷裂面之樹枝狀特徵

使用實體顯微鏡檢視 3 具斷裂葉片，觀察編號 A2 號葉片斷裂面，部分區域表面平坦，如圖 1.16-6 圓圈及箭頭所示，發現一樹枝狀 (dendritic) 特徵。編號 A1 號及 A3 號之葉片表面並未發現平坦及樹枝狀特徵，如圖 1.16-7 所示。1 級動力渦輪轉子葉片後續送到 PWC 材料實驗室做進一步的檢驗 (詳 1.16.4 節)。這些斷裂葉片的序號無法辨識。

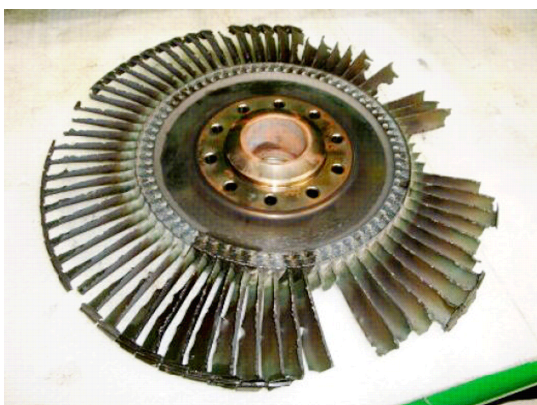
圖 1.16-8 PT2 轉子

檢視 2 級動力渦輪轉子葉片，發現 9 片葉片在離葉根約 0.5 吋處斷裂。其他的葉片均出現多處撞擊損害，如圖 1.16-8，受損葉片分別編號為 B1 至 B9，如圖 1.16-9。

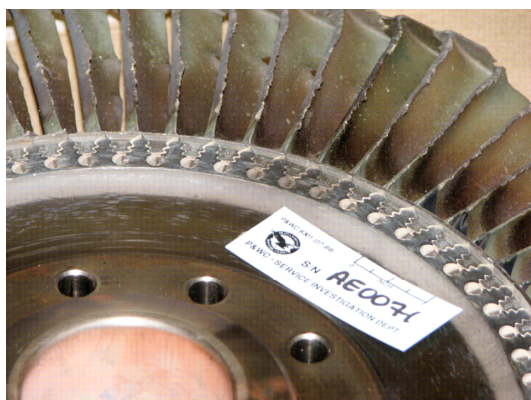
圖 1.16-10 PT2 葉根前緣

葉根前緣出現磨擦破裂損害，如圖 1.16-10。葉根後緣磨擦相較於前緣損害較輕，如圖 1.16-11。未發現葉片位移。這些葉片送至 PWC 材料實驗室做進一步的分析（詳 1.16.4 節）

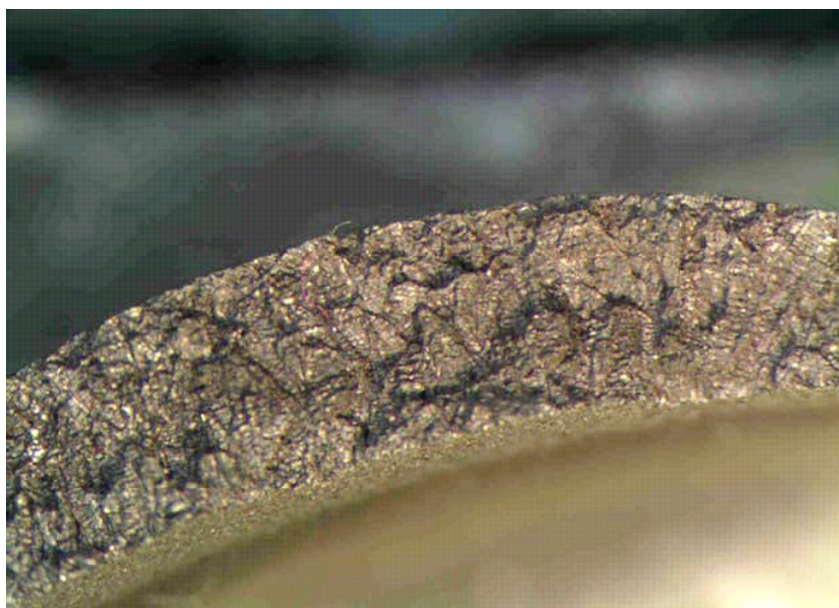
圖 1.16-12 PT2 葉片斷裂面

以實體顯微鏡檢視編號 B1 至 B9 葉片，其斷裂面均呈現粗糙、粒狀表面，無平坦區域，詳圖 1.16-12。

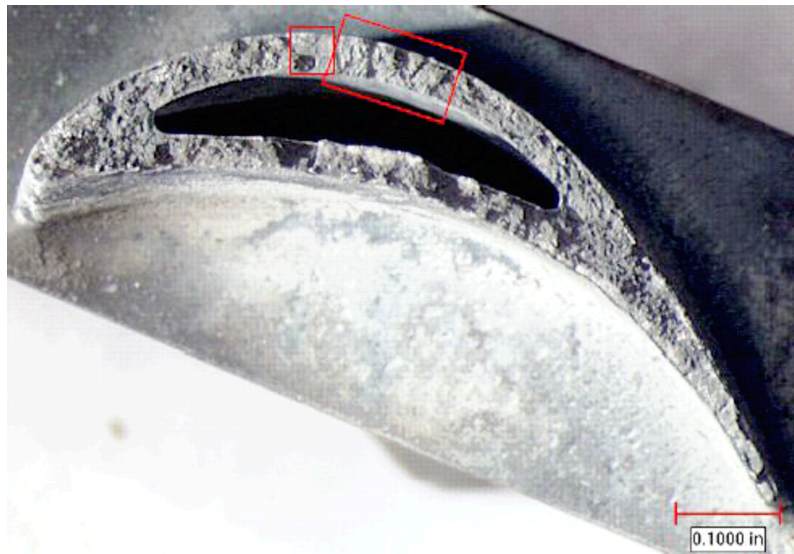
圖 1.16-13 PT1 編號 A2 葉片斷裂面

編號 A2 號葉片斷裂面，呈現粗糙及粒狀現象，係為承受張力之強制斷裂特徵。該葉片上表面低壓區顯現一較平坦及平滑的表面，如圖 1.16-13 紅色方框所示。

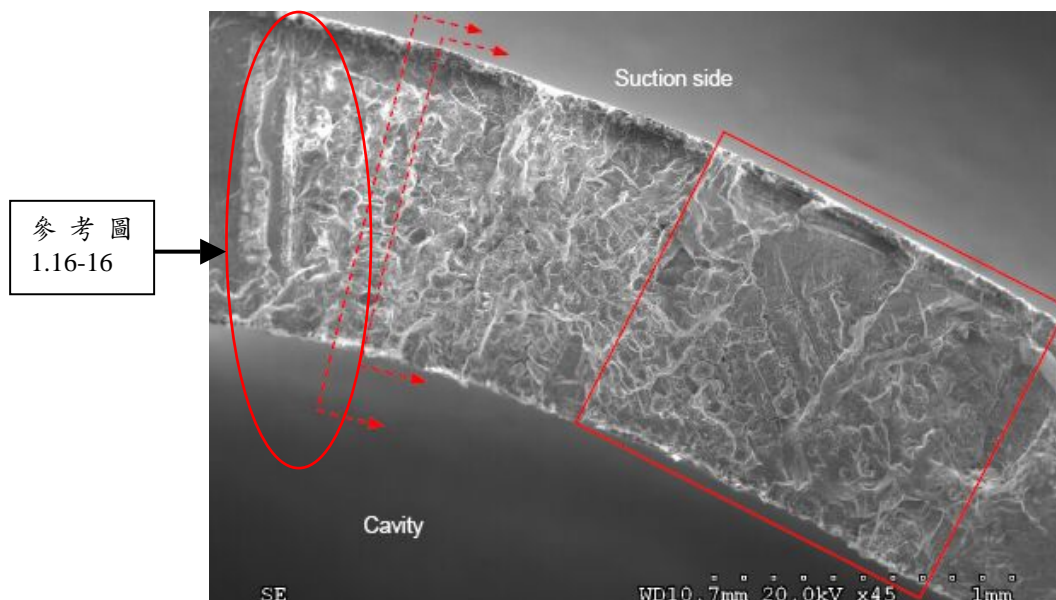
使用掃描式電子顯微鏡（Scanning Electron Microscope，以下簡稱 SEM）觀察圖 1.16-13 紅色方框之斷裂面，結果如圖 1.16-14 所示，斷裂面呈現縮孔⁵（shrinkage porosity）特徵，圖上雙虛線箭頭位置為縱剖面檢視之處。

圖 1.16-14 編號 A2 葉片表面之縮孔

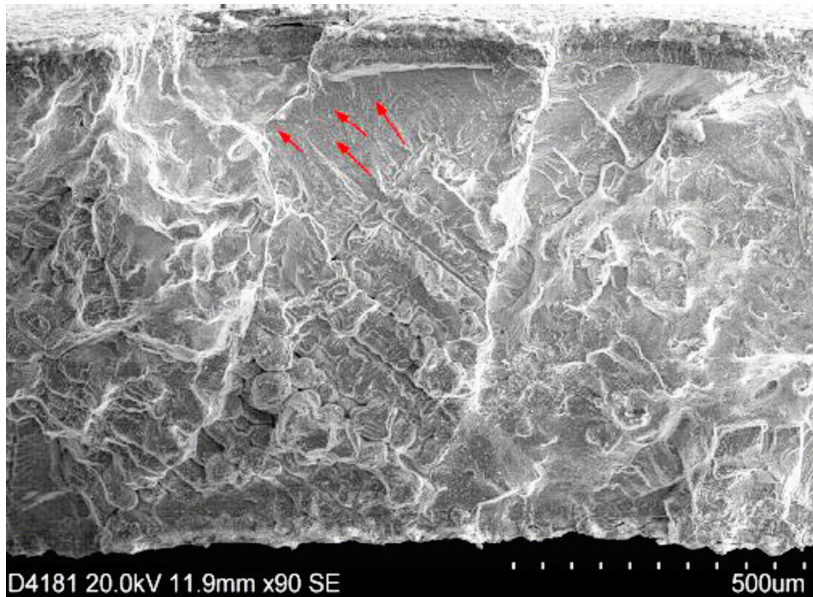
圖 1.16-14 縮孔的放大照片如圖 1.16-15，呈現出一相對平坦的表面，可認為疲勞裂紋成長現象。圖 1.16-15 箭頭所指為裂紋成長的方向。

圖 1.16-15 裂紋成長方向

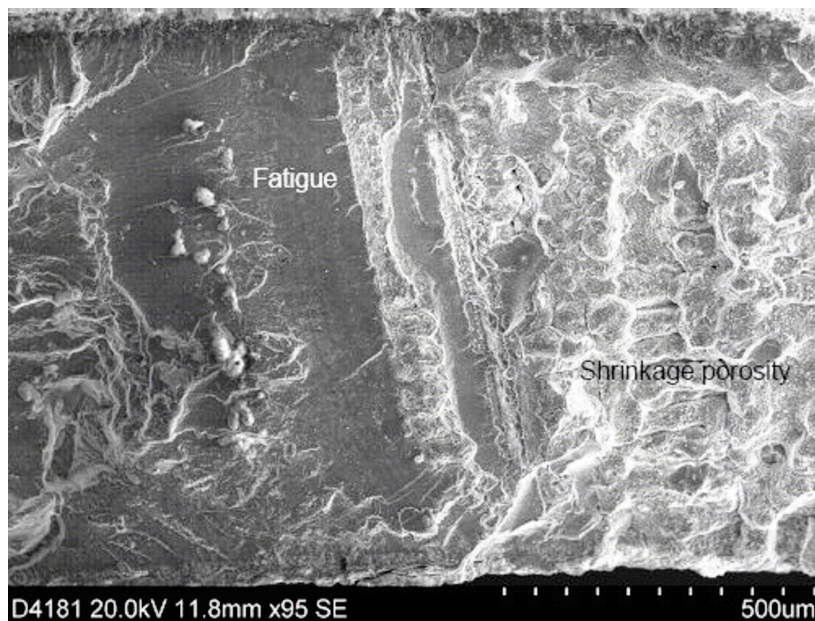
圖 1.16-14 縮孔末端（紅色橢圓圈處）之 SEM 觀察，顯示起源於縮孔之疲勞裂紋成長情形，如圖 1.16-16 所示。

圖 1.16-16 由縮孔起源之疲勞裂紋成長情形

根據 1.16.2 節及 1.16.3 節事實資料，1 號發動機斷裂之動力渦輪轉子葉片大多呈現撞擊破壞特徵，其斷裂面呈現粗糙、顆粒狀表面，且無平坦區域；惟 1 級動力渦輪轉子編號 A2 葉片之斷裂面發現局部縮孔特徵及疲勞裂紋。觀察圖 1.16-16，疲勞裂紋起源於縮孔，沿葉片厚度方向之縱剖面金相照片如圖 1.16-17 所示，圖中可明顯發現數個縮孔，且縮孔分布區域達 1/3 壁厚。

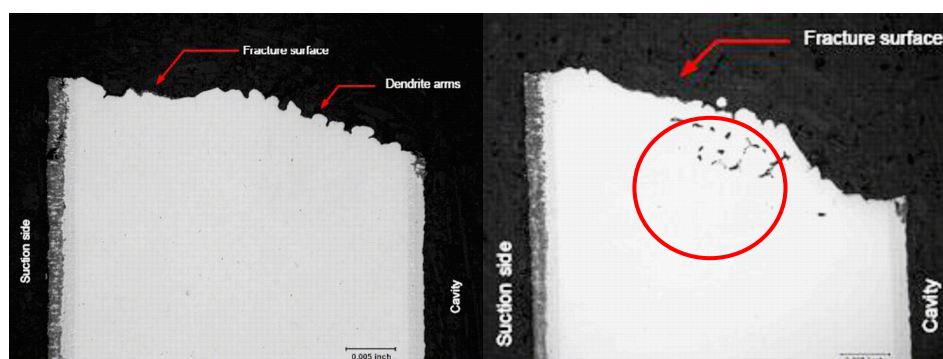
圖 1.16-17 樹枝狀區域縱剖面之金相照片，在斷裂面可見突起物（左圖），進一步打磨樣本，在新斷裂表面發現連續縮孔，延伸約 1/3 壁厚，如圖 1.16-17 右圖圓圈所示。

圖 1.16-17 連續縮孔延伸約 1/3 壁厚

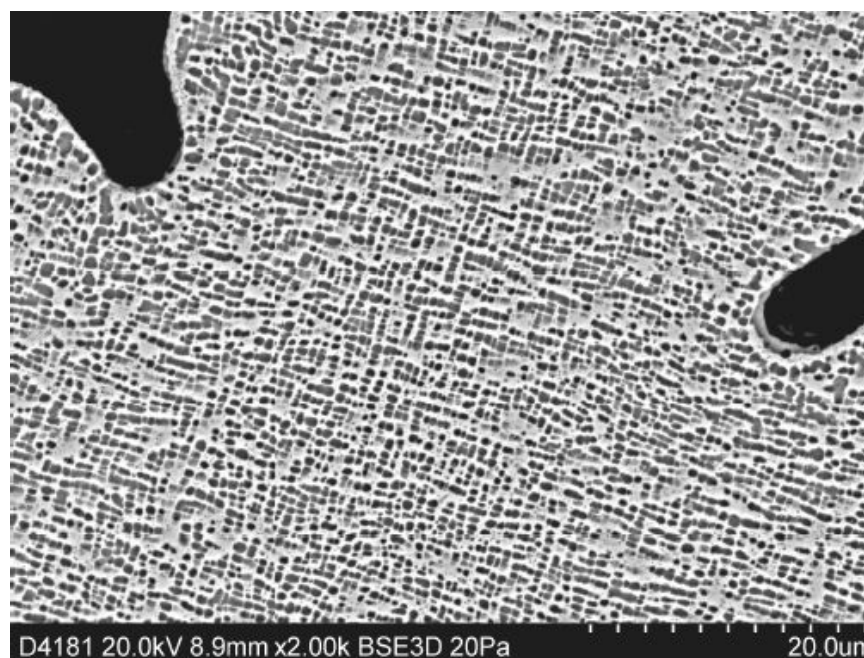
圖 1.16-18 斷裂面微觀結構

斷裂面的微觀結構（microstructure）之 SEM 檢視，呈現伽瑪析出物（Gamma prime precipitates）⁶，顯示此結構並未因受到高溫而改變其合金強度，如圖 1.16-18

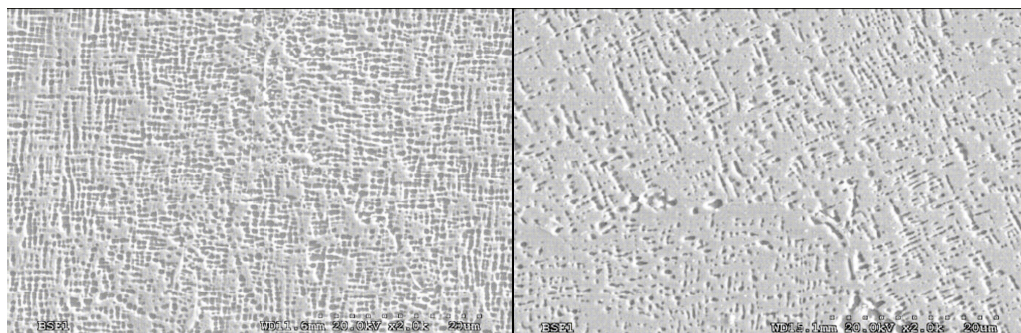
圖 1.16-19 斷裂面微觀結構

選擇受損最少之 1 級動力渦輪轉子葉片微觀檢查其結構的狀況，結果約於葉片底座表面 1/3 葉寬 (check) 處出現伽瑪析出物之溶解 (solutioning) 的現象，在 2/3 葉寬處出現更多的溶解，如圖 1.16-19 所示。

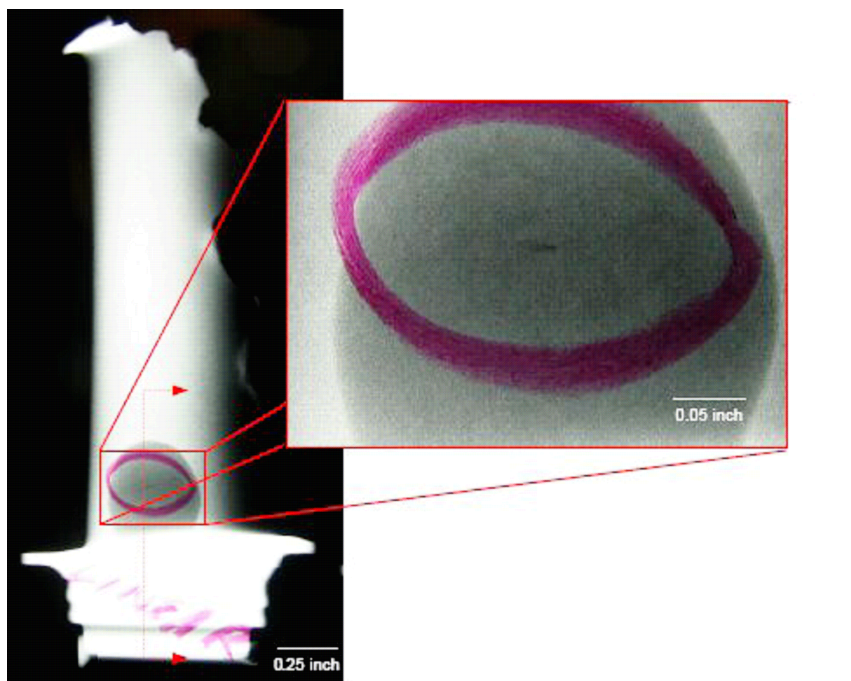
以 X 光檢視 1 級動力渦輪轉子葉片，其中 1 片序號 HMM59880 之葉片出現線狀紋 (linear indication)，該區域大約是 0.025 吋 (長) × 0.005 吋 (寬)，如圖 1.16-20。以顯微照相進一步檢視此處縱剖面，發現一縮孔，縮孔大小超過壁厚的一半，並向內延伸至葉片中心孔洞，如圖 1.16-21。

圖 1.16-20 X 光檢視 PT1 轉子葉片縮孔

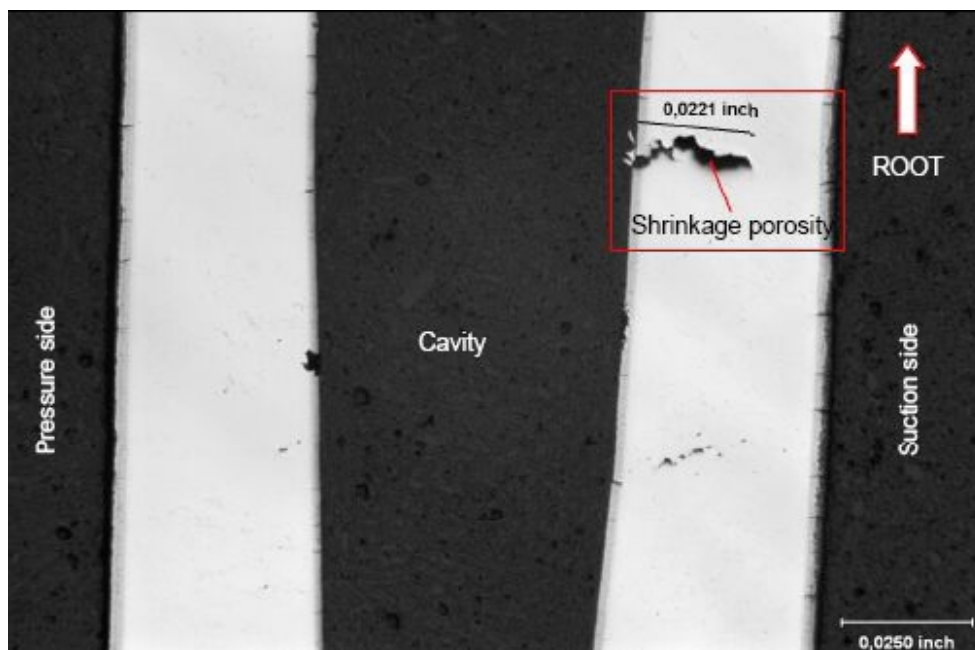
圖 1.16-21 X光檢視發現 PT1 轉子葉片縮孔

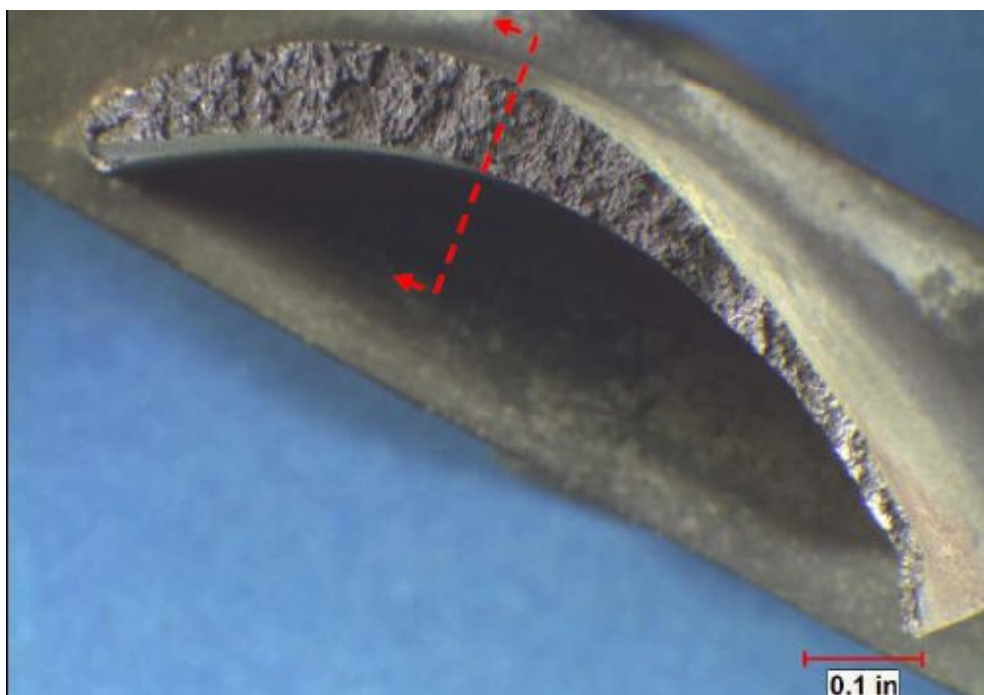
圖 1.16-22 PT2 轉子葉片斷裂面

檢視 2 級動力渦輪轉子葉片斷裂面，呈現粗糙粒狀現象，此為受張力強制斷裂之特徵，並未發現疲勞現象，如圖 1.16-22。

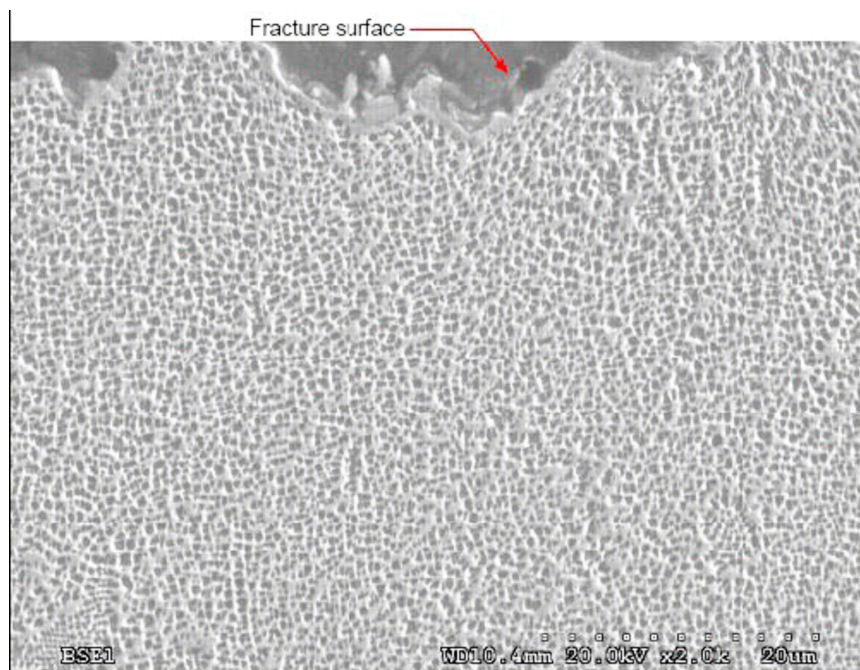
圖 1.16-23 接近斷裂面之伽瑪析出物

根據圖 1.16-22 紅色虛線箭頭方向，檢視該葉片的縱切面，在接近斷裂面處呈現伽瑪析出物，如圖 1.16-23 所示。

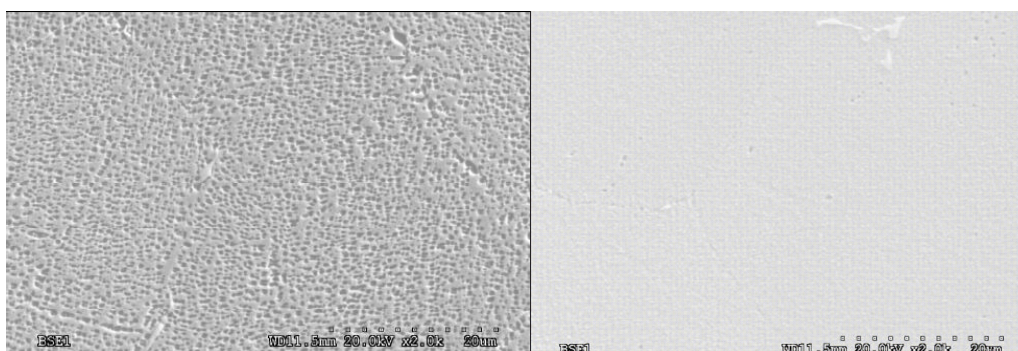
選擇受損最少之 2 級動力渦輪轉子葉片微觀檢查其結構狀況，結果在葉片底座表面 1/4 葉寬 (check) 處有伽瑪析出物之溶解現象，在 1/2 葉寬處出現完全溶解的現象，如圖 1.16-24 所示。

圖 1.16-24 微觀檢查 PT2 轉子葉片結構於 1/4 葉寬處有伽瑪析出物之溶解現象 (左圖)，在 1/2 葉寬處出現完全溶解的現象 (右圖)

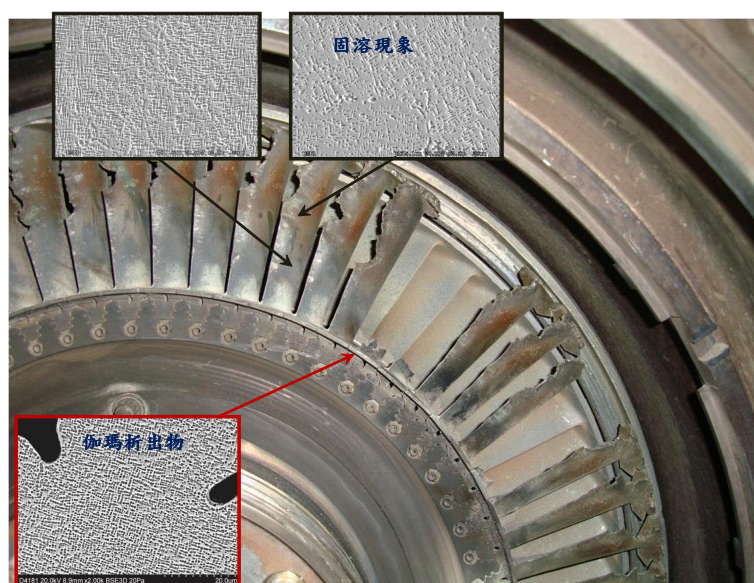
圖 2.1-1 1 級動力渦輪轉子葉片超溫固溶情形

以掃描式電子顯微鏡 (SEM) 觀察 A2 葉片斷裂面表面之微觀結構，伽瑪析出物無固溶現象，顯示此位置之材料並未超溫且其合金強度亦未改變。另以 SEM 觀察輕微受損之 1 級及 2 級動力渦輪轉葉片，檢查發現距葉片底座約 1/3~1/4 葉長處出現伽瑪析出物固溶現象，距葉片底座約 1/2~2/3 葉長處明顯出現伽瑪析出物固溶現象，顯示距葉片底座約 1/3 葉長處至葉尖處之葉片曾遭受超溫及快速冷卻現象。

疲勞裂紋成長起始點，裂紋成長至殘餘結構強度無法承受負載而發生斷裂；編號 A2 葉片斷裂後，因其脫離碎片高速撞擊造成其它 1 級及 2 級動力渦輪轉子葉片損害。1 級及 2 級動力渦輪轉葉片因超溫造成之固溶現象係葉片斷裂後造成，與葉片斷裂之肇因無關。

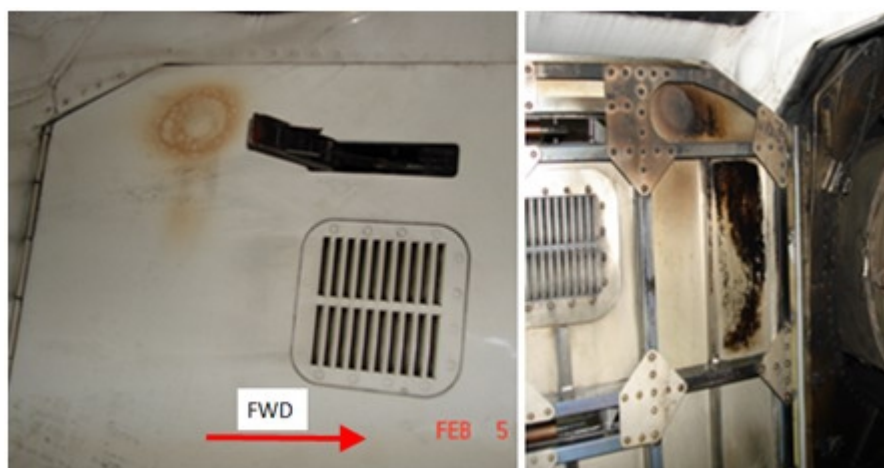
從引擎內部噴出之燃氣及滑油系統噴出之滑油在發動機艙（nacelle）混合並燃燒。於 1634:21 時，發動機艙內之溫度過高觸發火警警報⁸。位於發動機外罩左右 2 面板（左 415AL, 右 416AR）之通氣口與發動機外部空氣相通，提供燃燒所需的氧氣，因此該區域之溫度相對高於其他區域，這 2 通氣口外表發現白色塗漆遭受高溫變色，詳圖 2.3-3。

圖 2.3-3 416AR 面板外部（左圖）及內部（右圖）高溫變色情形
