行政院飛航安全委員會

調查報告

機型 BK-117

金門尚義機場
墜海事故

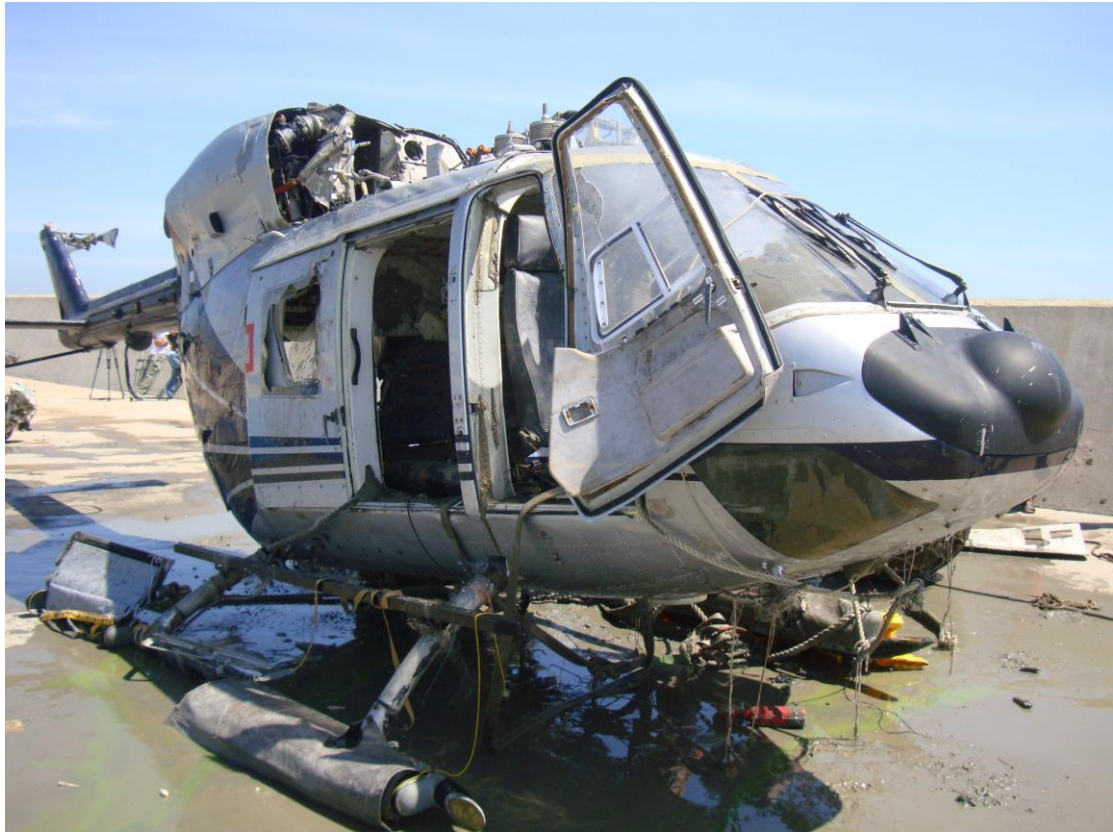
圖 1.3-1 航機損壞情形

航機墜海並經打撈，確認包括主旋翼、尾旋翼、主傳動系統、機體結構等均遭受外力撞擊而彎折、擠壓變形或因浸泡海水而腐蝕等損壞，如圖 1.3-1。

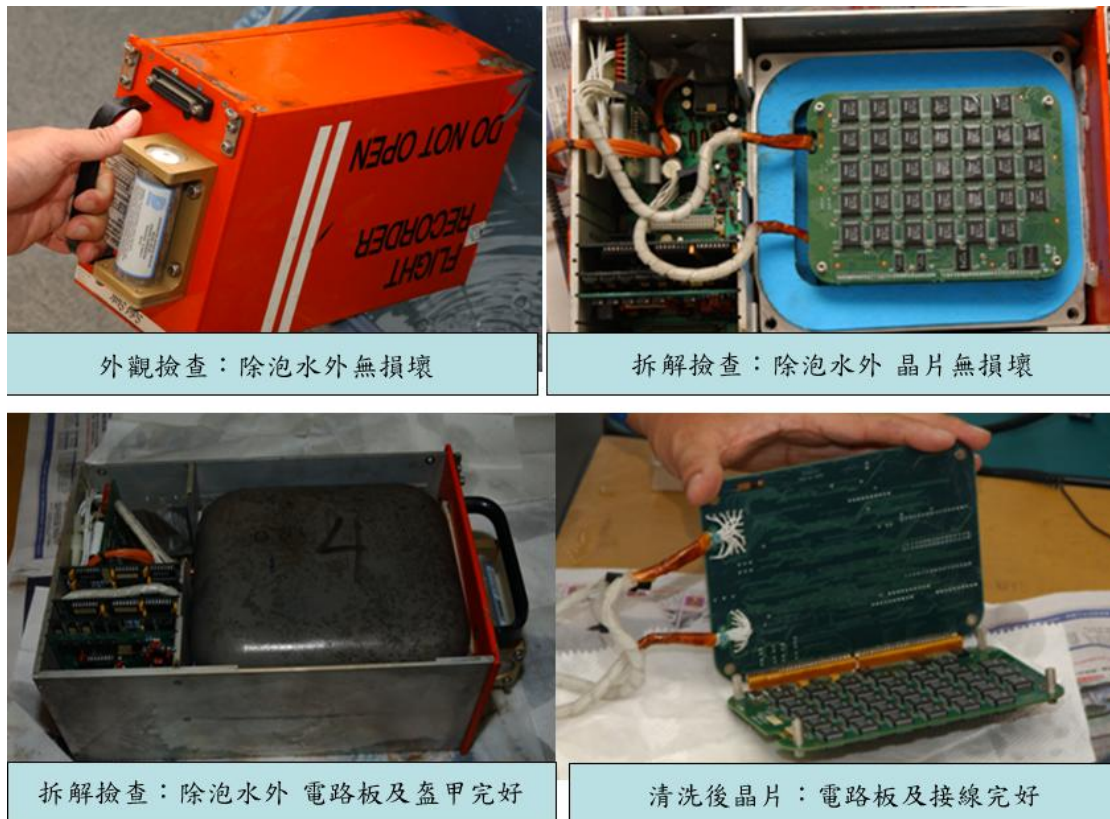
圖 1.11-1 紀錄器外觀及清洗後晶片

民國 98 年 7 月 13 日，該紀錄器於金門料羅灣外海撈起 (參考坐標為東經 118°22'51.3"，北緯 24°25'15.1")，於上岸後翌日送抵本會調查實驗室解讀，為防止紀錄器再受損傷，運送過程持續浸泡於清水中。該具紀錄器經外觀及拆解檢查，其外殼及內部電路無損，詳圖 1.11-1，經清洗烘乾後，下載過程正常。記錄開始時間為 0349:19 時¹³，記錄終止時間為 0419:20 時，共 30 分 1 秒，抄件內容詳附錄 1，該紀錄器未記錄主旋翼轉速，如圖 1.11-2。

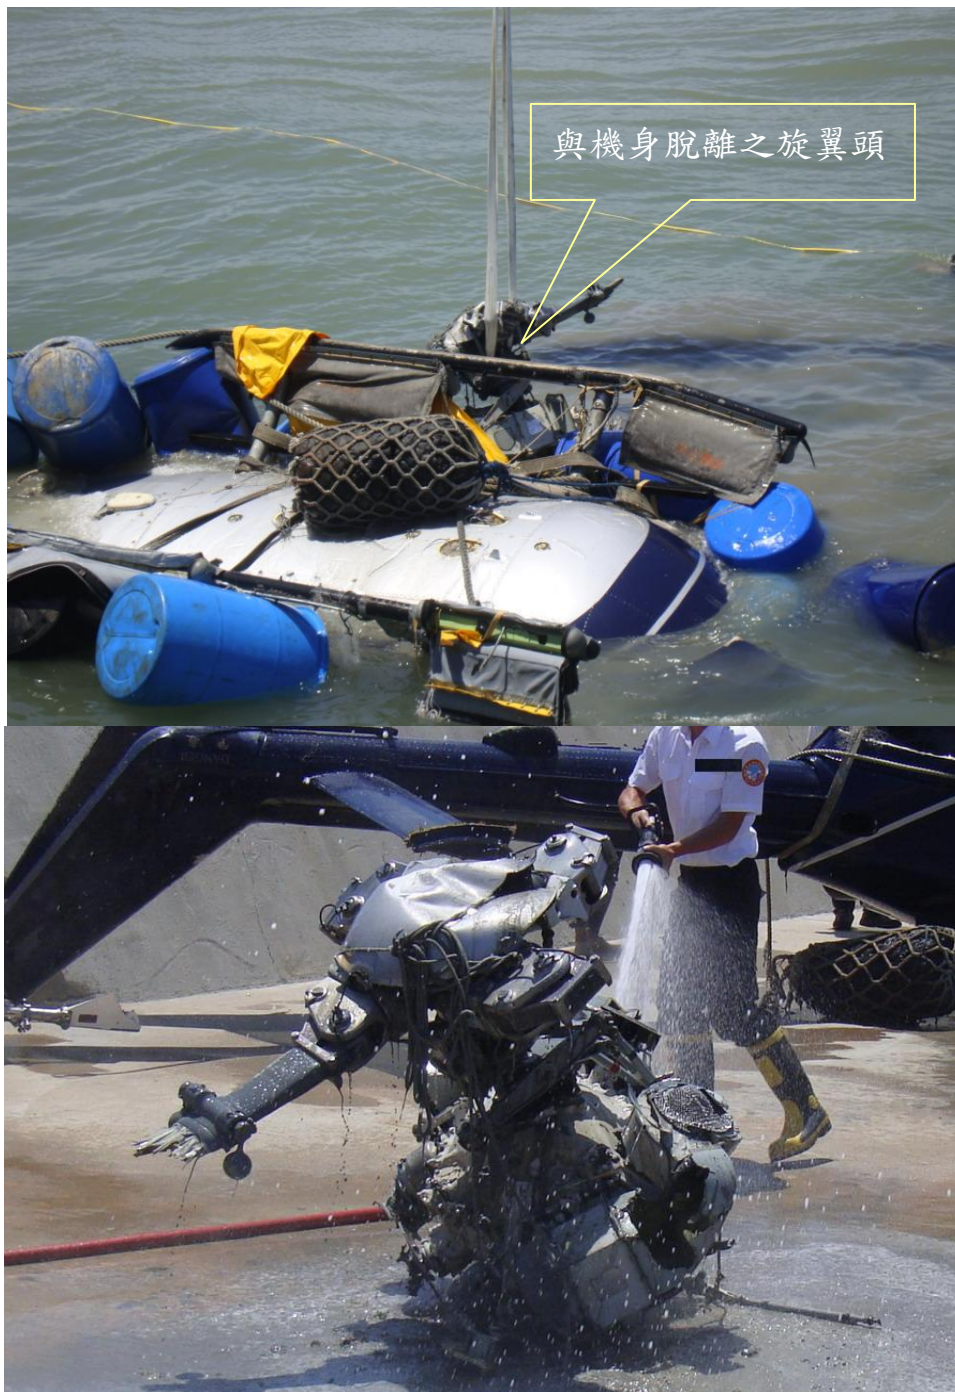
圖 1.12-2 主旋翼頭等組件與機身分離

旋翼、控制連桿、主傳動箱、兩具發動機、以迄客艙上半等，均為淤泥掩蓋，無法判斷損害狀況。隨後打撈過程中，於民國 98 年 7 月 22 日於料羅港 6 號船席，包括主旋翼頭結構、控制連桿、連同主傳動箱等組件，於吊掛出水作業中途與機頂之傳動平台脫離，如圖 1.12-2 之上方畫面所示；而下方畫面顯示上岸後主旋翼頭結構、控制連桿、連同主傳動箱等組件，已與機身分離。

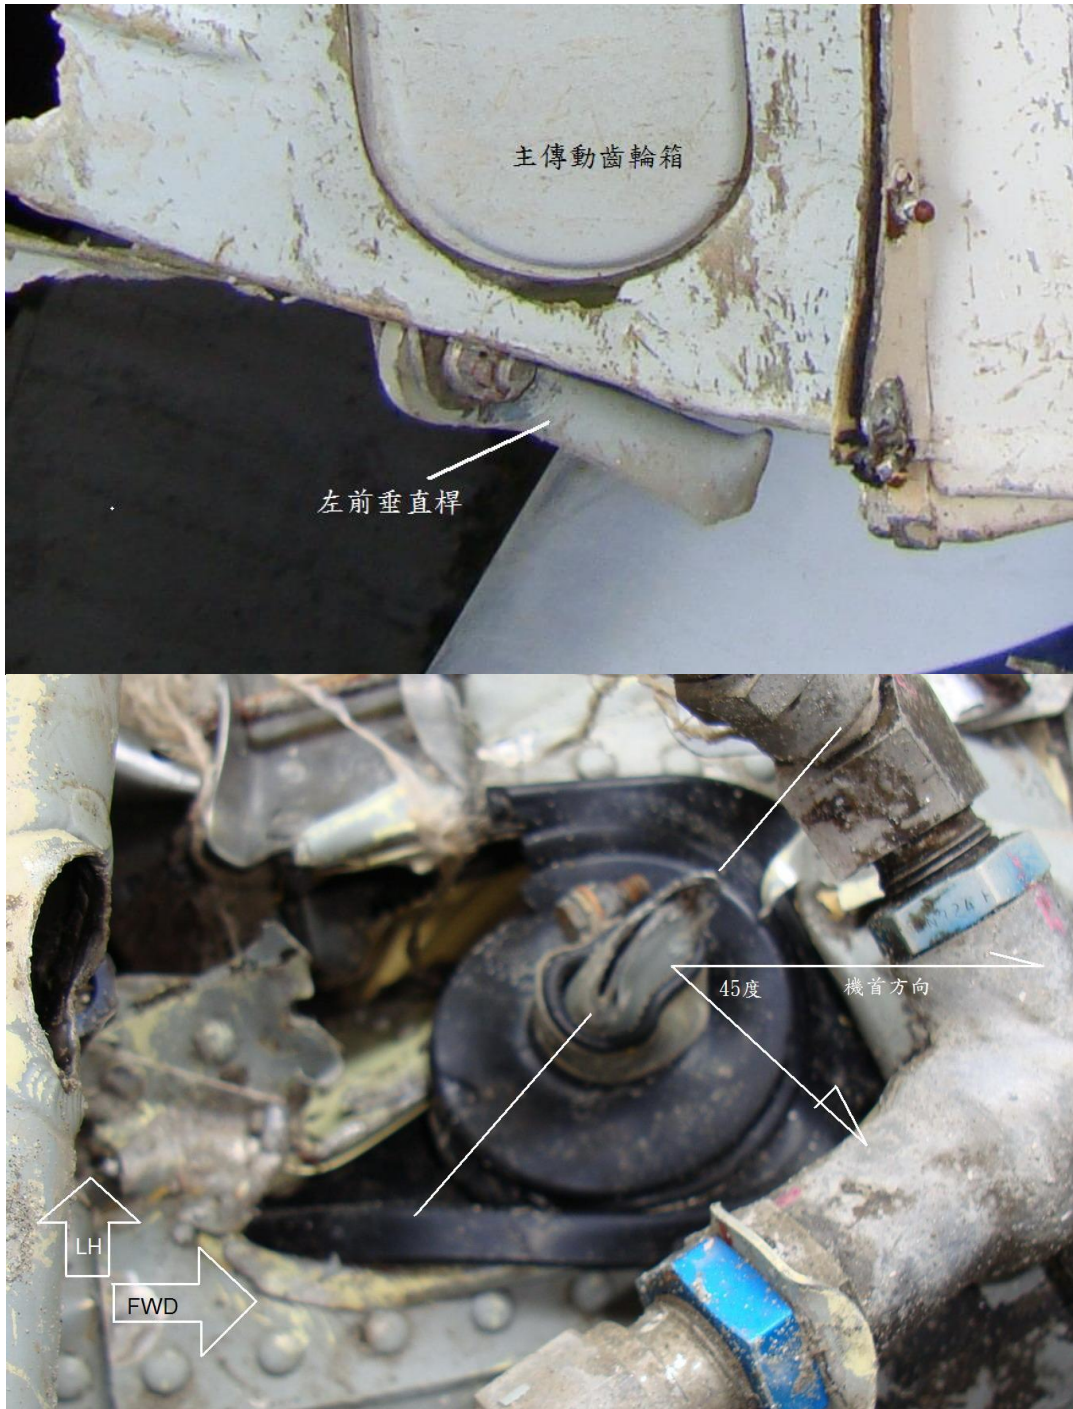
圖 1.12-4 (a) 主傳動箱左側前方垂直支柱結構斷裂

觀察主傳動箱支撐各連桿之斷裂面，或撕裂之連桿底座，均為典型強制破壞：如圖 1.12-4 (a) 所示，位於機頂傳動平台左前方之垂直支柱，顯示受一機身方向向右約 45 度之彎折斷裂。而圖 1.12-4 (b)

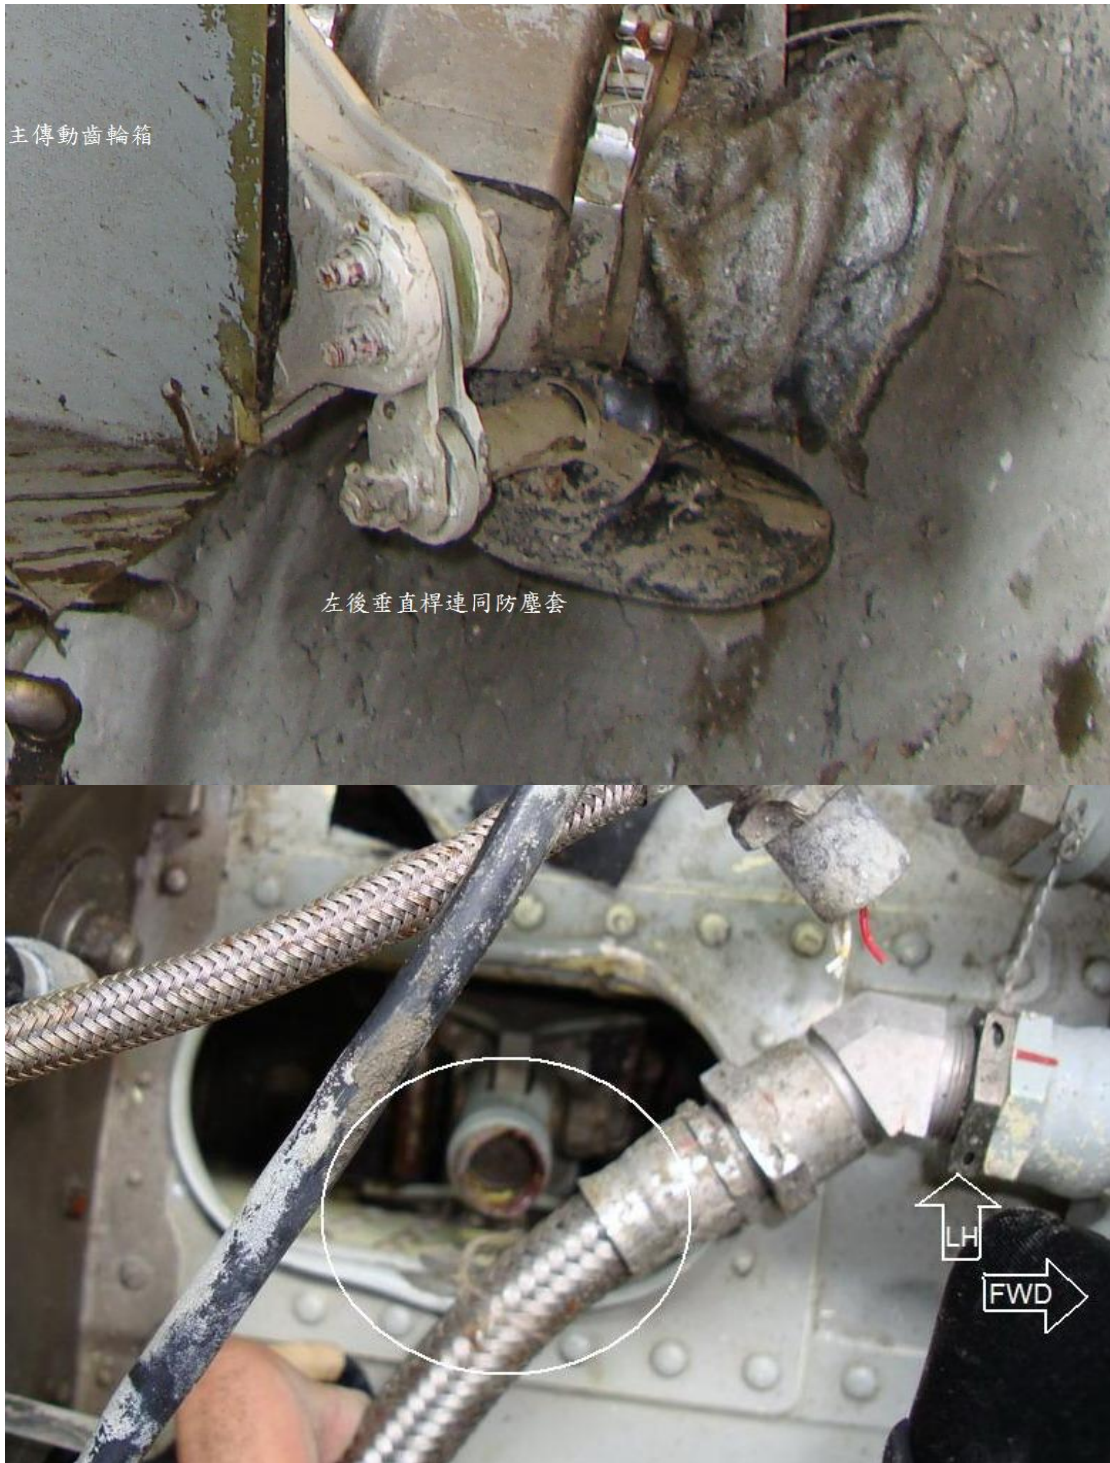
圖 1.12-4 (b) 主傳動箱左側後方垂直支柱結構斷裂

所攝左後方垂直支柱，則顯示受一朝向機身垂直上方之拉伸斷裂，此外並於該垂直支柱通過的傳動平台開孔處靠近機身內側，發現一處遭垂直支柱向右壓迫變形區域，如圖中所圈區域。圖 1.12-4 (c) 顯示，右前方垂直支柱，類似左前方垂直支柱的破壞模式，承受一朝機身前方向右約 60 度之彎折斷裂。圖 1.12-4 (d) 則顯示右後方垂直支柱，連同其底側與航機機體連結之固定座，已由機頂之傳動平台上撕裂脫落，由撕裂之傳動平台部分殘片，可以觀察到沿著鉚釘孔之典型過載撕裂型態。

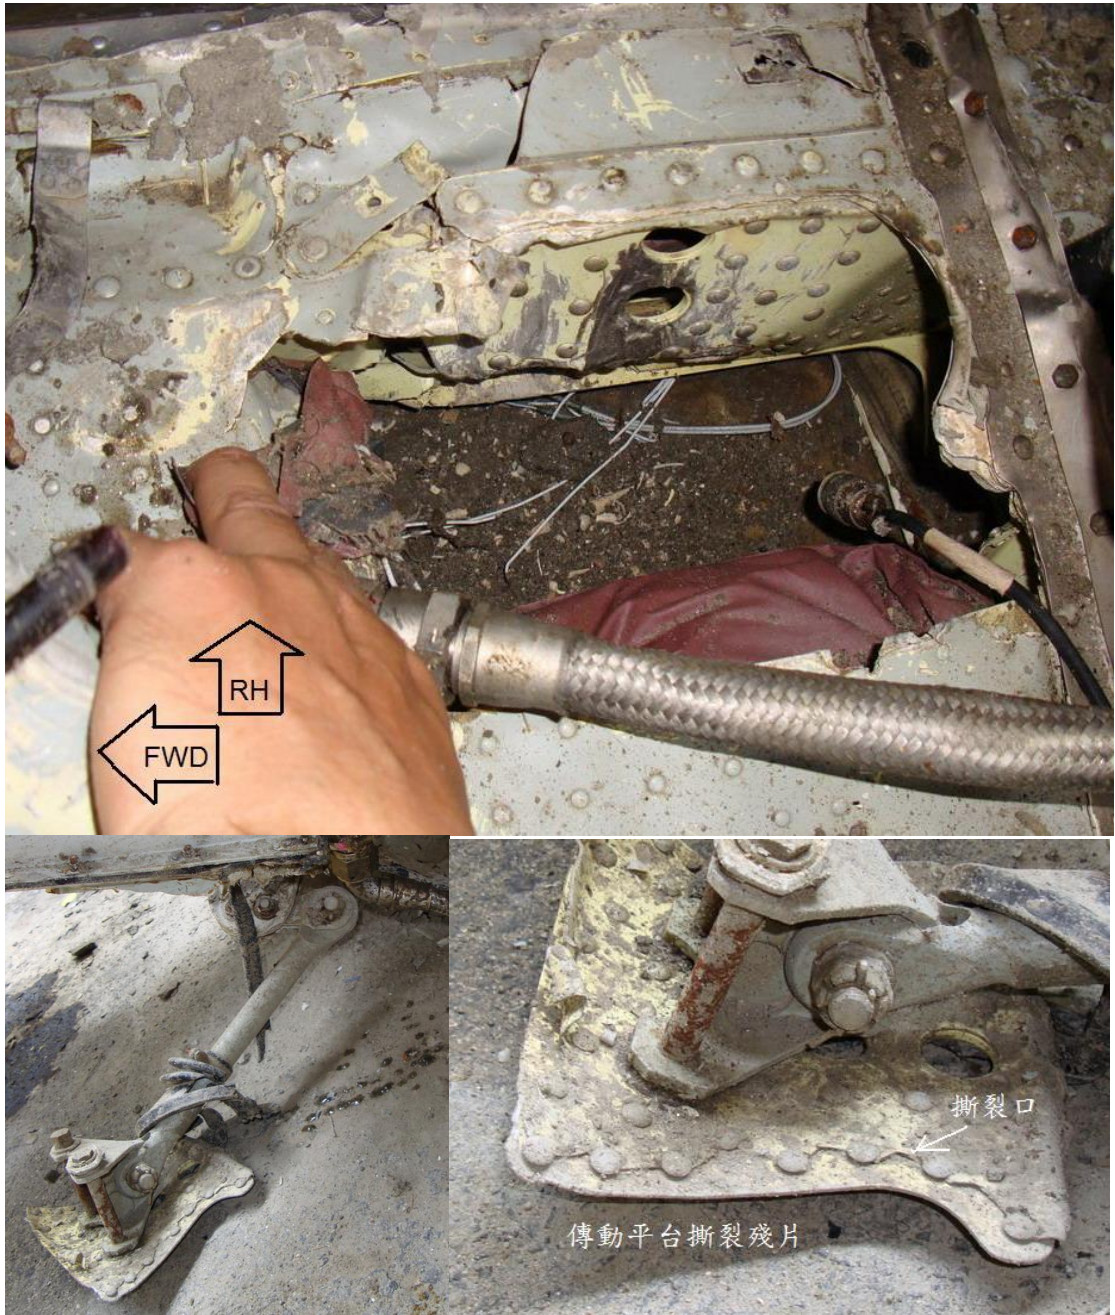
圖 1.12-4 (d) 主傳動箱右側後方垂直支柱撕裂脫落

h、主傳動箱右後垂直連桿四周蒙皮破裂，如圖 1.12-10 圖面中 (h) 位置，詳細照片見圖 1.12-4 (d) 上方圖。

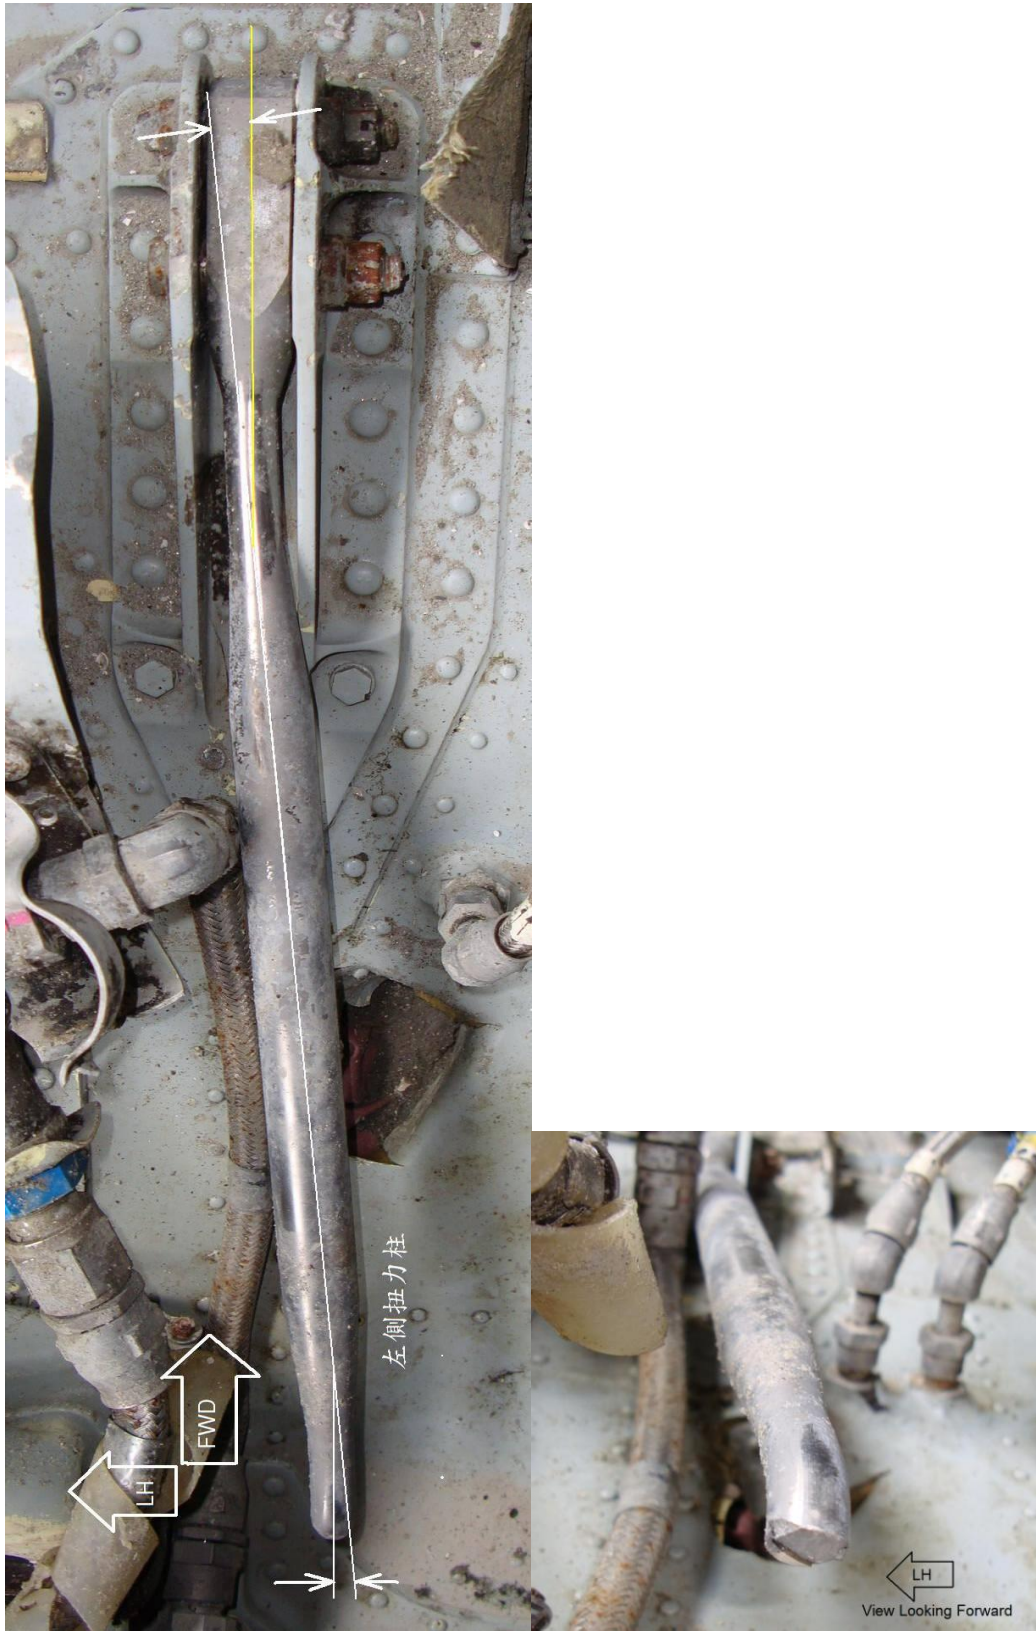
圖 1.12-4 (e) 主傳動箱左側扭力支柱向右偏折情形

左側與右側之扭力支柱損壞狀況，見圖 1.12-4 (e) 左方畫面，左側扭力支柱呈現 S 型向機身右方扭曲（由機體上方向下觀察）之變形，並於近機尾之一端斷裂，如圖 1.12-4 (e) 右側畫面，斷裂口有 45 度拉伸缺口，以及兩段式斷裂面，接近斷裂面之柱體呈現向左下方彎折之局部變形；右側扭力支柱於近機首端斷裂，有相似斷口，如圖 1.12-4 (f)。側向負載桿打撈未獲，無觀察紀錄。

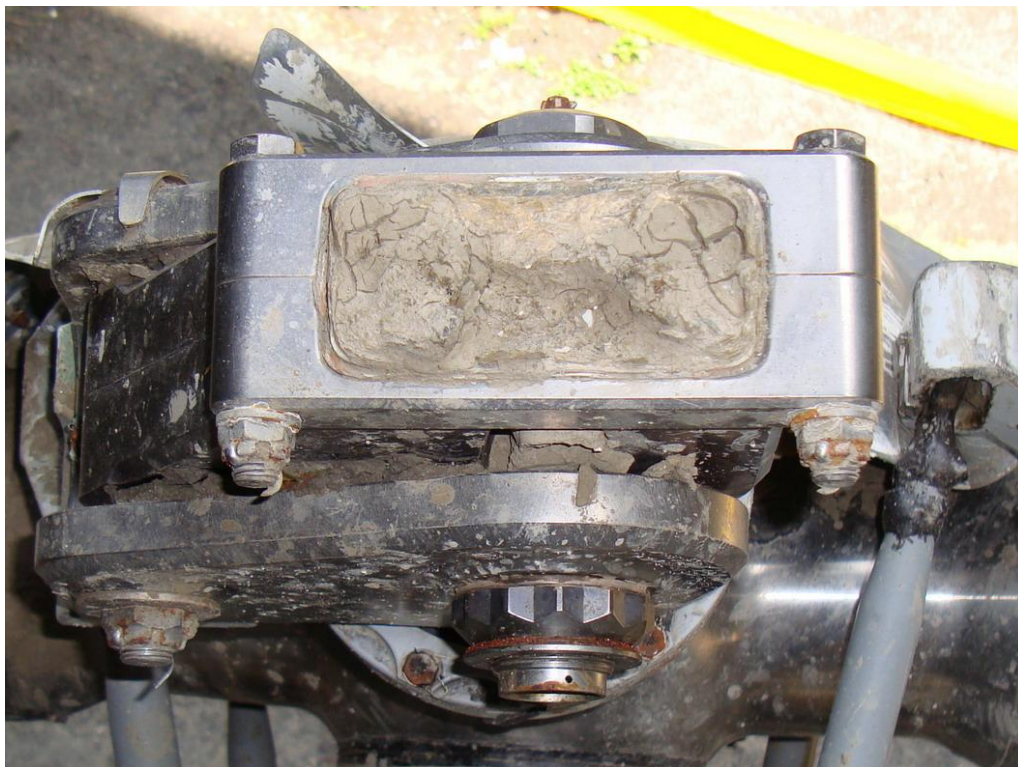
圖 1.12-5 主旋翼斷面沾有海底淤泥情形

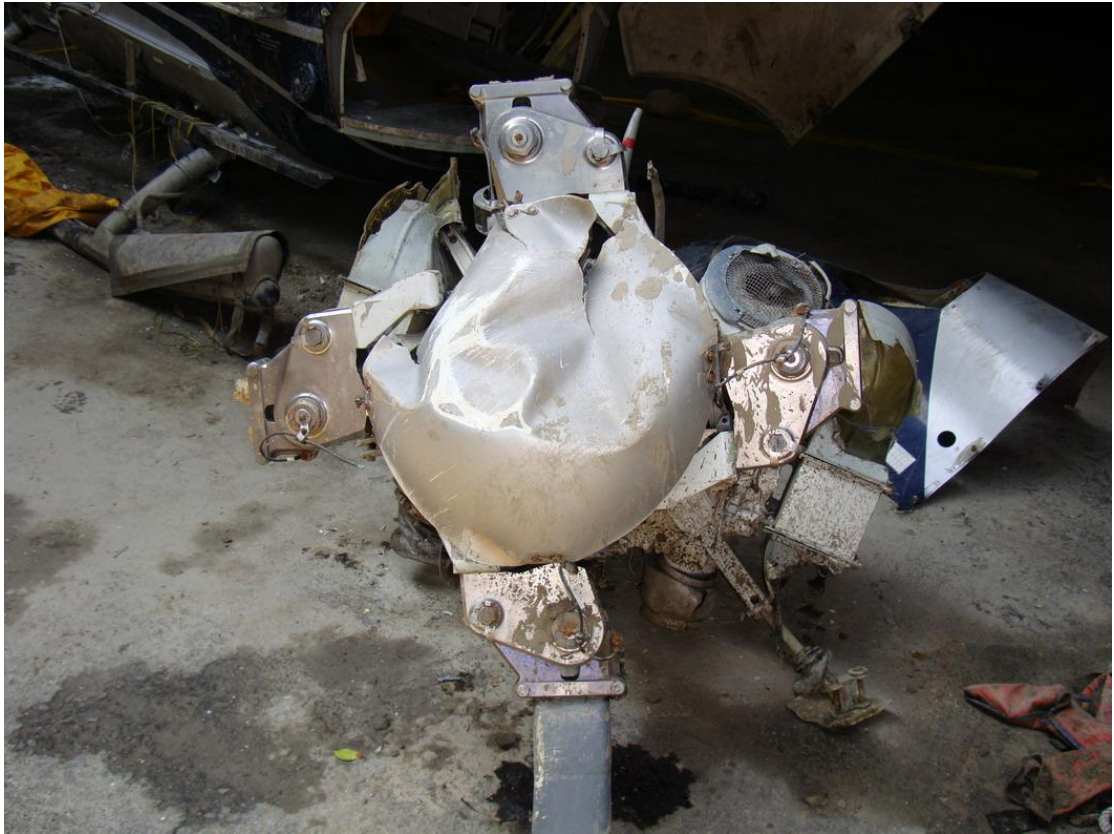
- 以主旋翼頭上蓋最終旋轉停止位置，於機首方向稍偏右，有約佔整體上蓋百分之五十面積之凹陷，並伴隨上蓋邊緣因擠壓之造成長短破裂三處；於凹陷部分之邊緣頂端，有粗糙摩擦所致之平行擦傷痕跡，方向為相對航機之右前方至左後方，如圖 1.12-6。

圖 1.12-6 主旋翼頭上蓋凹陷破裂

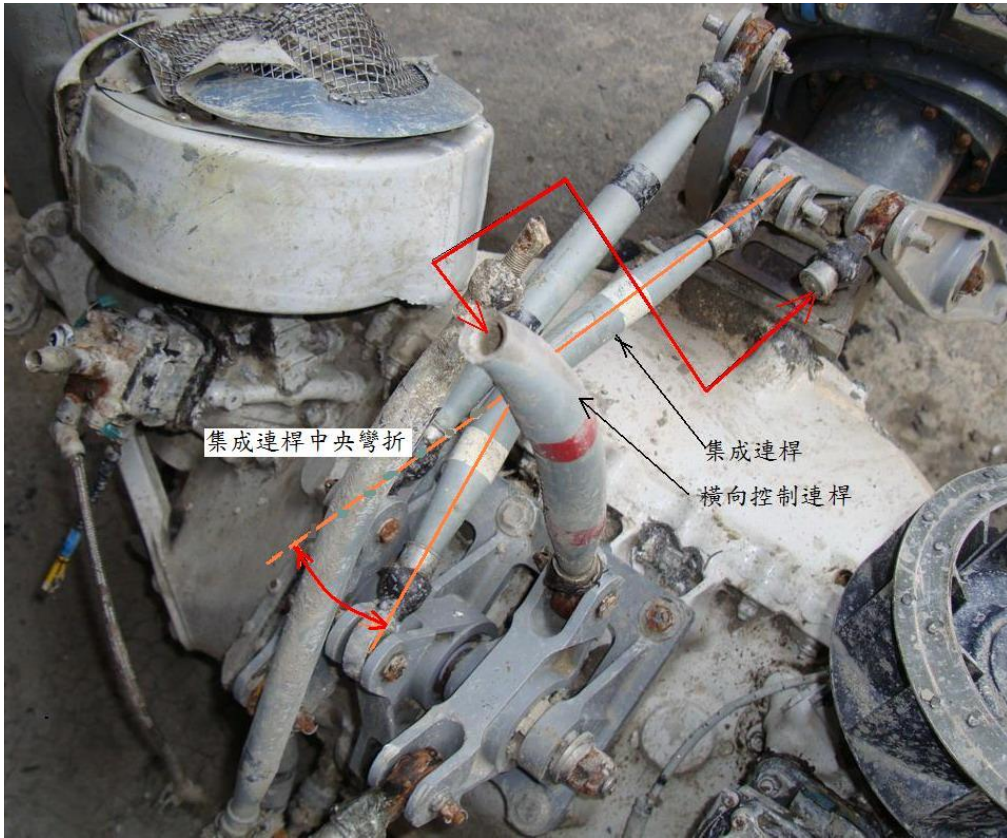
主旋翼控制液壓連桿之橫向控制 (Lateral Control) 連桿 (參見圖 1.12-3 紅色標示位置) 於連桿桿身頂端彎折，並於肘節接頭處斷落；中央集成 (Collective Control) 連桿 (參見圖 1.12-3 橘色標示位置) 於中段彎曲，詳細損傷照片如圖 1.12-7 所示。其他主傳動箱以下各系液壓致動連桿斷落，可由斷落處肘節環觀察得典型拉應力破壞，如圖 1.12-8。

圖 1.12-7 主旋翼控制液壓連桿損害狀況

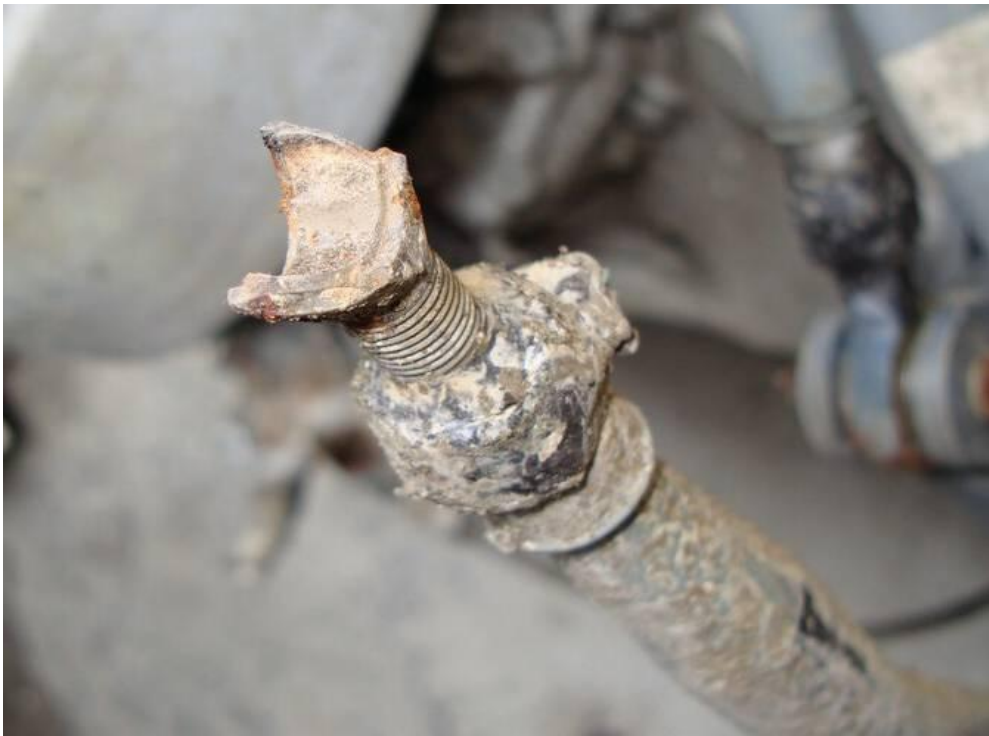
圖 1.12-8 致動連桿斷落處肘節環

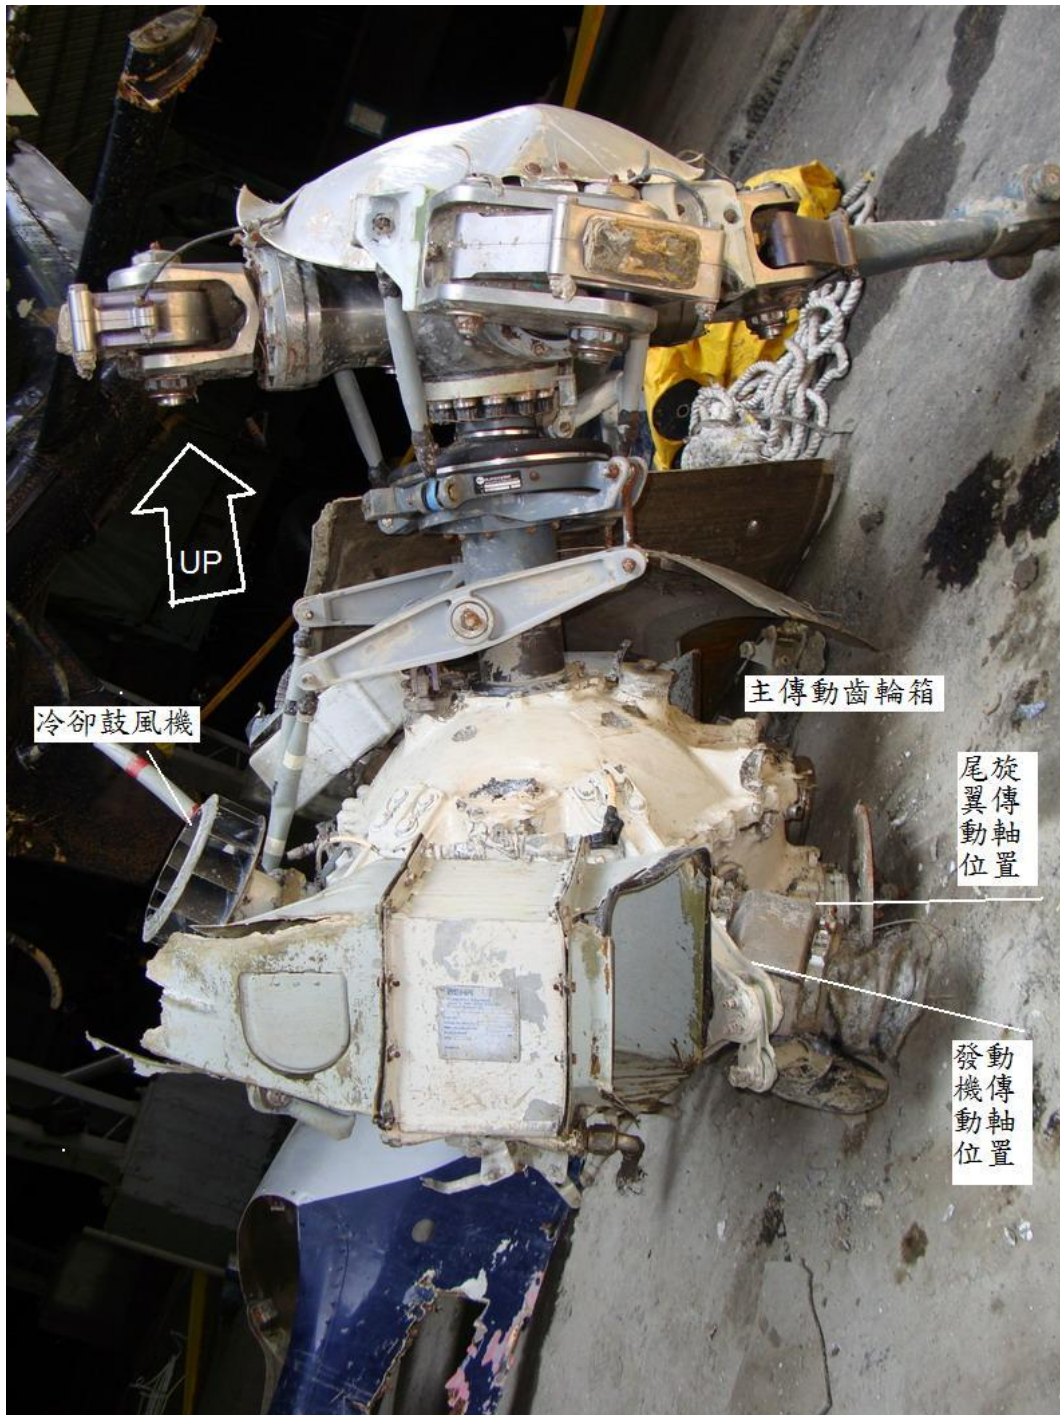
主傳動箱與兩具發動機之動力輸出軸，以及與尾旋翼之傳動軸等連結處破壞斷落，兩發動機之動力輸出軸遺失，主傳動箱冷卻鼓風扇變形，冷卻風扇管路破裂遺失，如圖 1.12-9。

圖 1.12-9 主傳動箱附屬組件損害狀況

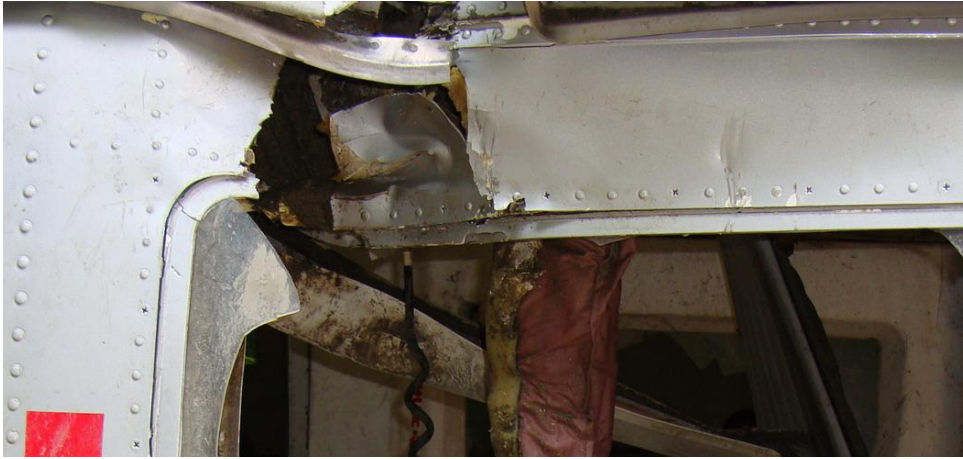
圖 1.12-10 (a) 左側機身客艙門框上部結構

a、左側機身客艙門框上部結構，因打撈吊掛之過載，由織帶圍繞處剪破壞，如圖 1.12-10 (a)。

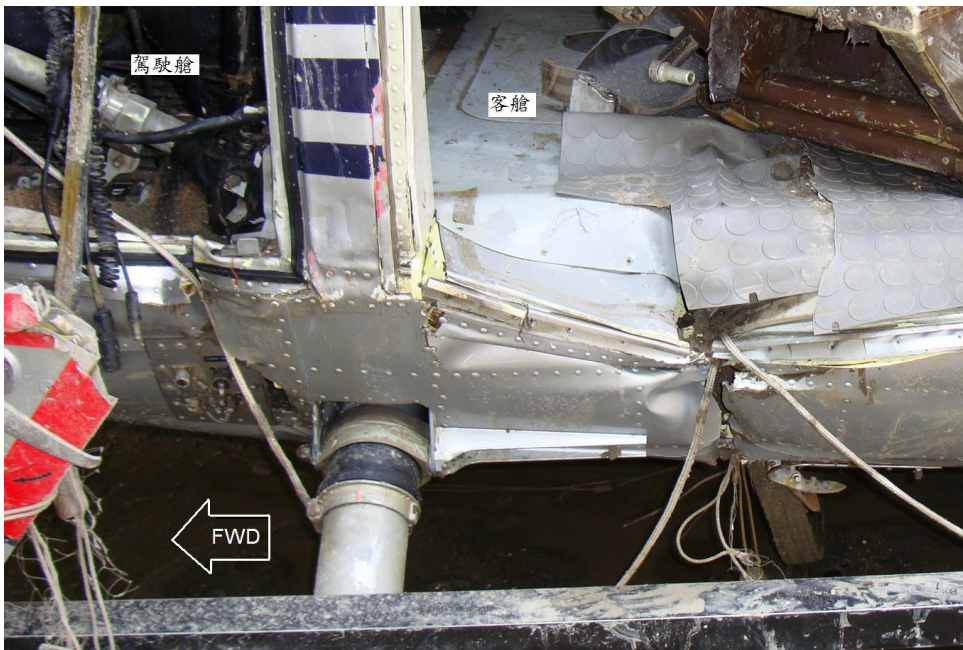
圖 1.12-10 (b) 左駕駛艙門框底部與客艙門框底部結構

b、左駕駛艙門框底部與客艙門框底部結構，因打撈吊掛之繫附，由織帶圍繞處剪破壞各一處，如圖 1.12-10 (b)。

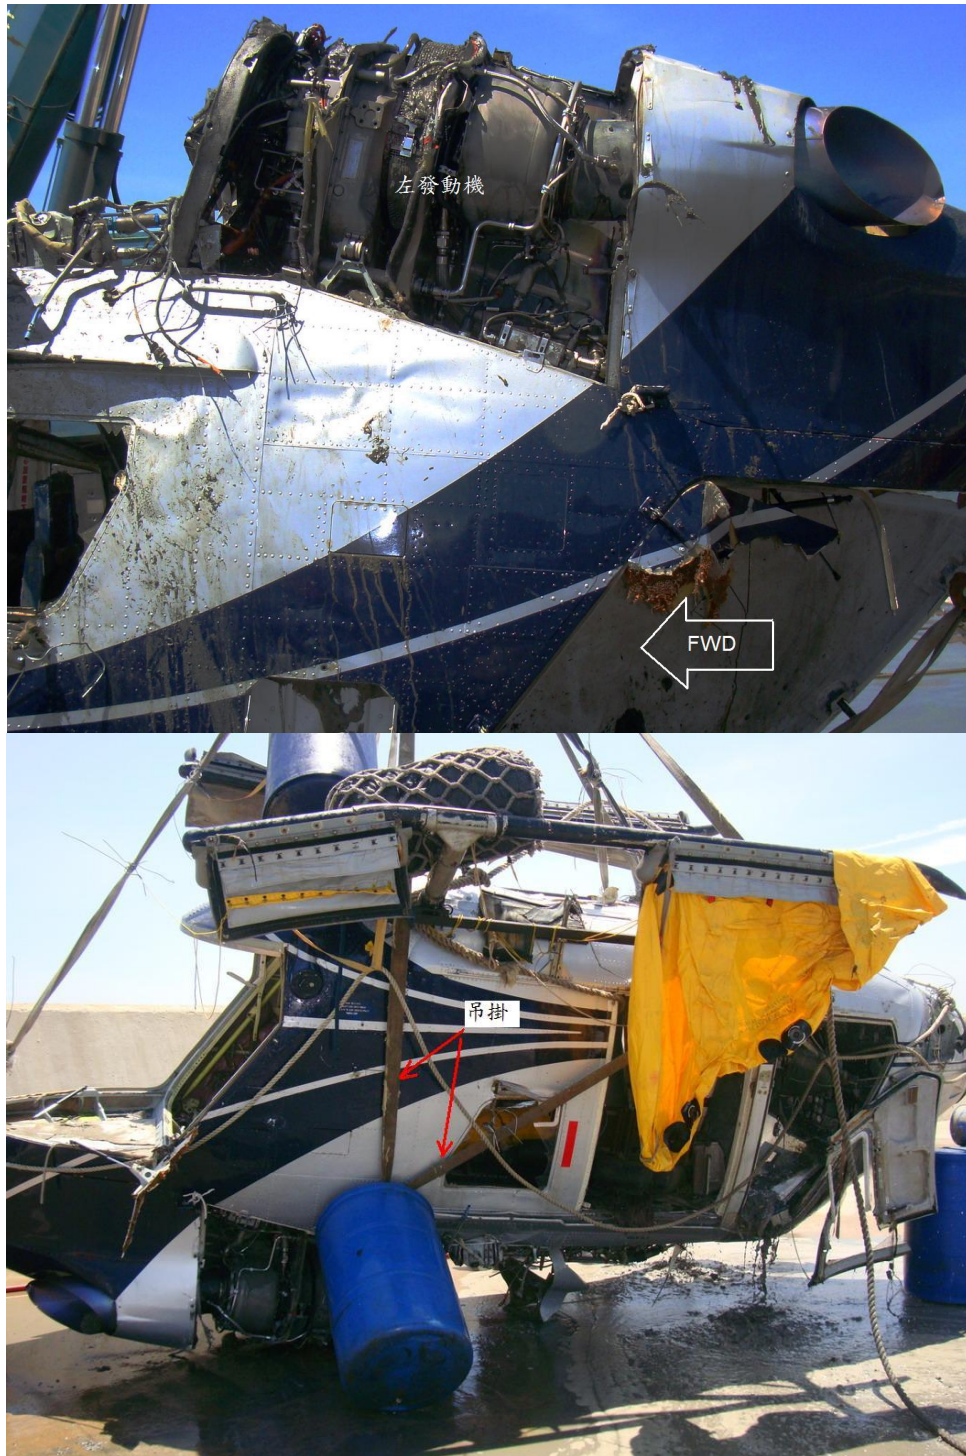
c、左右機身於引擎下方之蒙皮，如圖 1.12-10 (c) 上方畫面，有輕微挫曲。圖 1.12-10 (c) 位於打撈吊掛織帶圍繞處蒙皮產生向機身下方之壓縮破壞。

圖 1.12-10 (c) 引擎下方左右機身蒙皮損壞

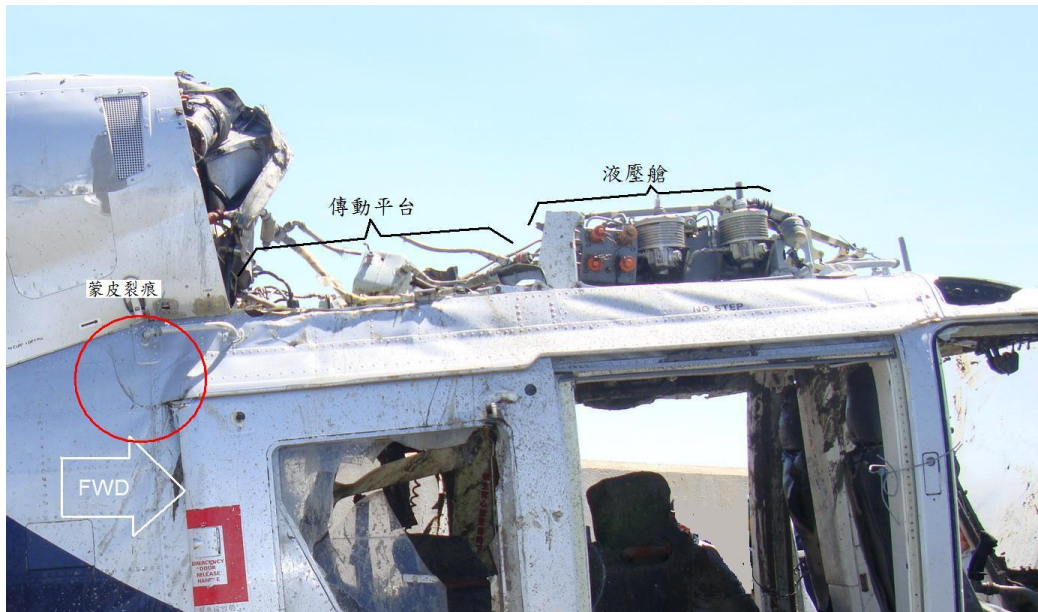
- d、左右機身於液壓艙下方之蒙皮，有明顯挫曲變形波紋，疑似受往機身後下方向之擠壓，而以機身右側之變形較為明顯。而傳動平台下方右機身之蒙皮，則呈現受到外物向機身內側亦即機身左方，擠壓之凹陷變形，並於凹

陷之邊緣較突出部分，有表面塗裝脫落之接觸痕跡。另於本區之後端蒙皮，發現一道由右客艙機門上簷往後上方發展之裂痕，長約 10 英吋如，圖 1.12-10 (d)。

圖 1.12-10 (d) 液壓艙下方之左右機身蒙皮損壞

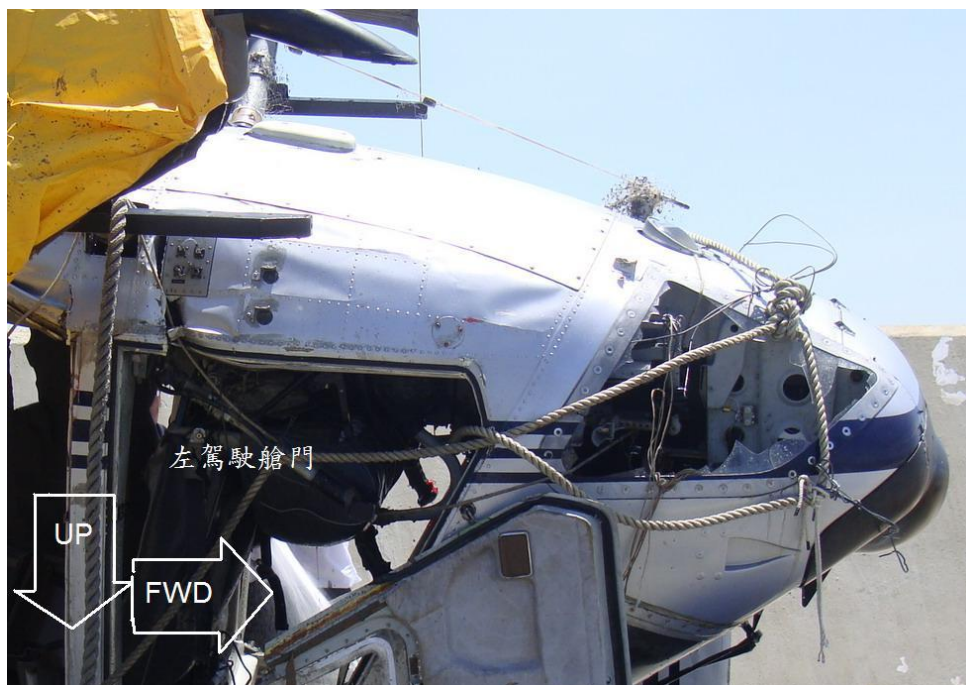
e、左駕駛艙門以下機腹側蒙皮挫曲，如圖 1.12-10 (e)。

圖 1.12-10 (e) 左駕駛艙門以下機腹側蒙皮損壞

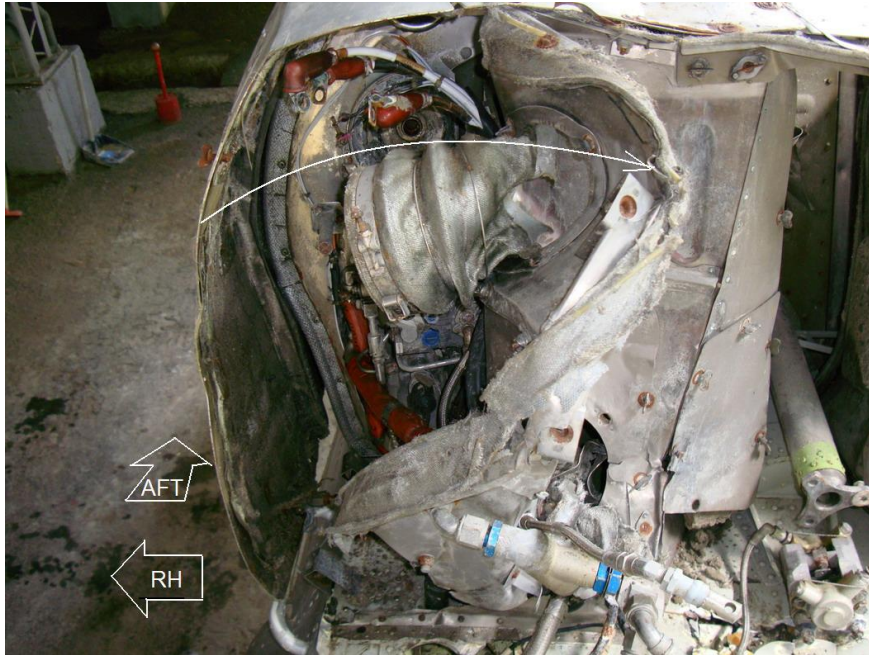
f、右發動機前方防火牆向左方彎折變形，如圖 1.12-10(f)。

圖 1.12-10 (f) 右發動機前方防火牆損壞

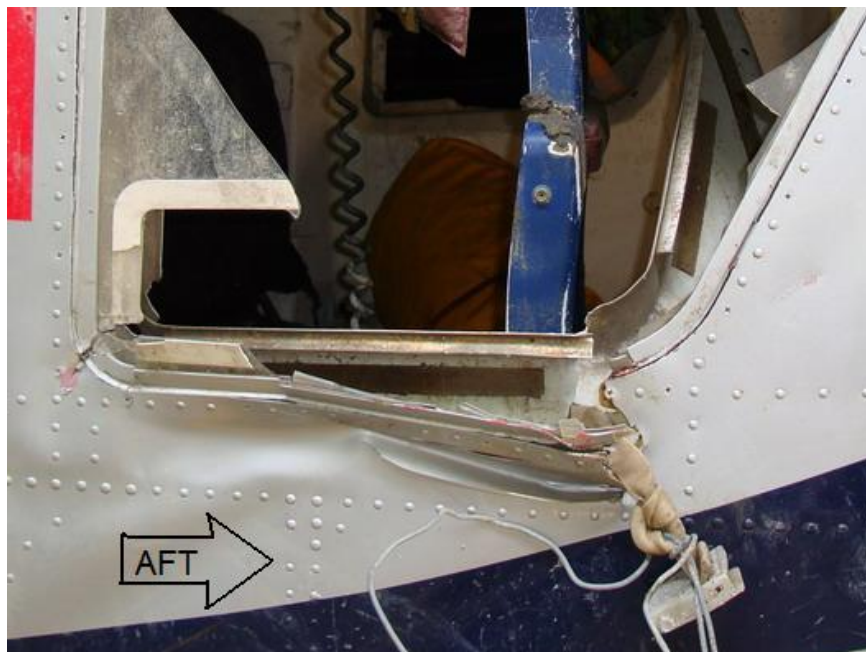
g、左側機身窗框蒙皮，由吊帶圈繞處呈剪力破壞，如圖 1.12-10 (g)。

圖 1.12-10 (g) 左側機身窗框損壞

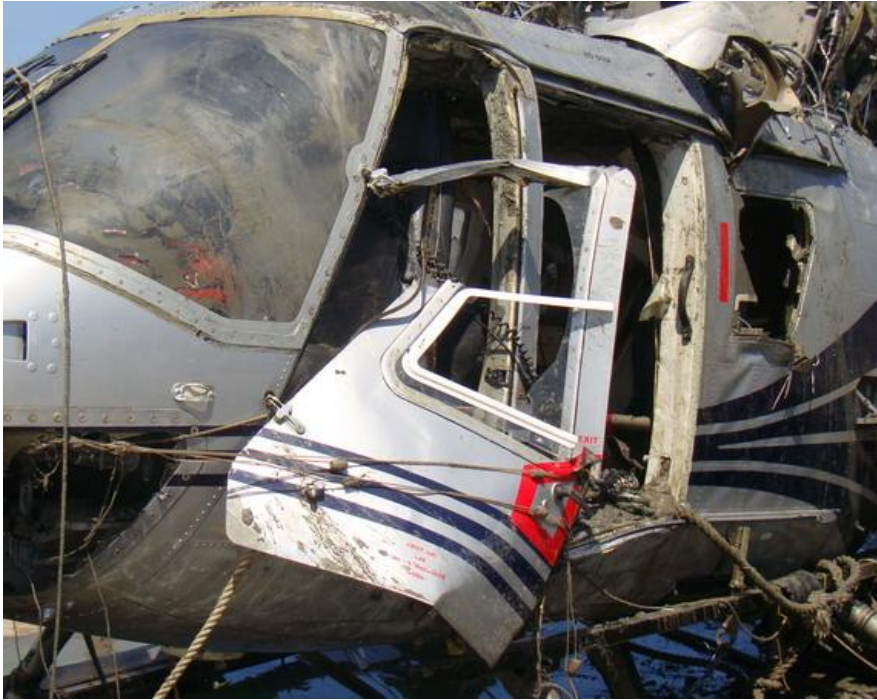
a、駕駛艙左門框斷裂，艙門扭曲變形，壓克力窗破裂約九成遺失，如圖 1.12-10 (i) 。

圖 1.12-10 (i) 駕駛艙左艙門框損壞

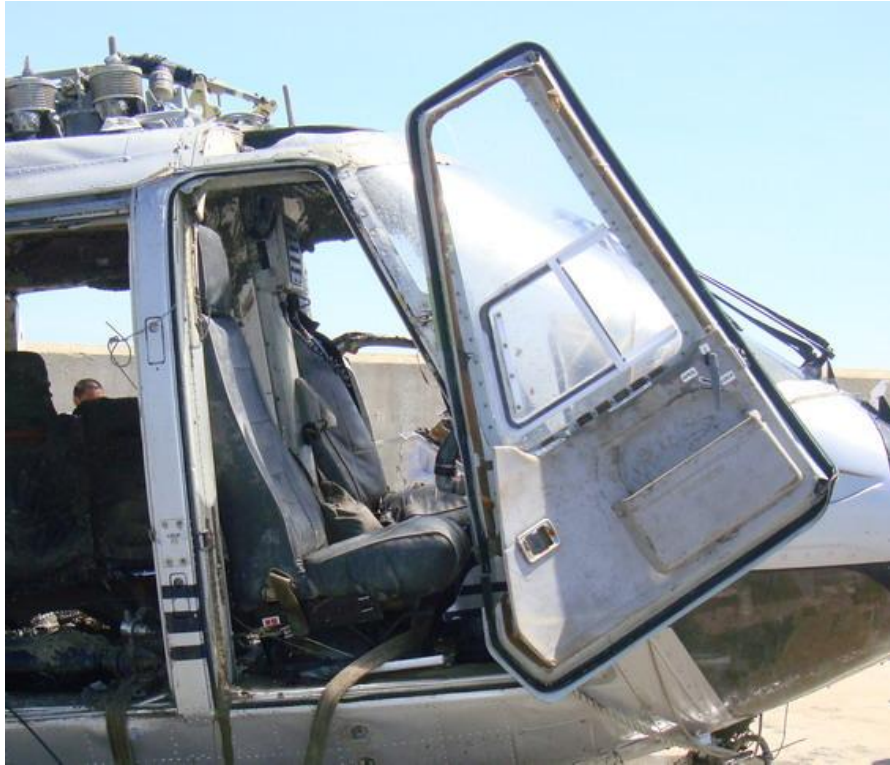
圖 1.12-10 (j) 駕駛艙右艙門

b、駕駛艙右艙門除飾板輕損、壓克力窗前側上端破裂外其餘大致完整，如圖 1.12-10 (j) 。

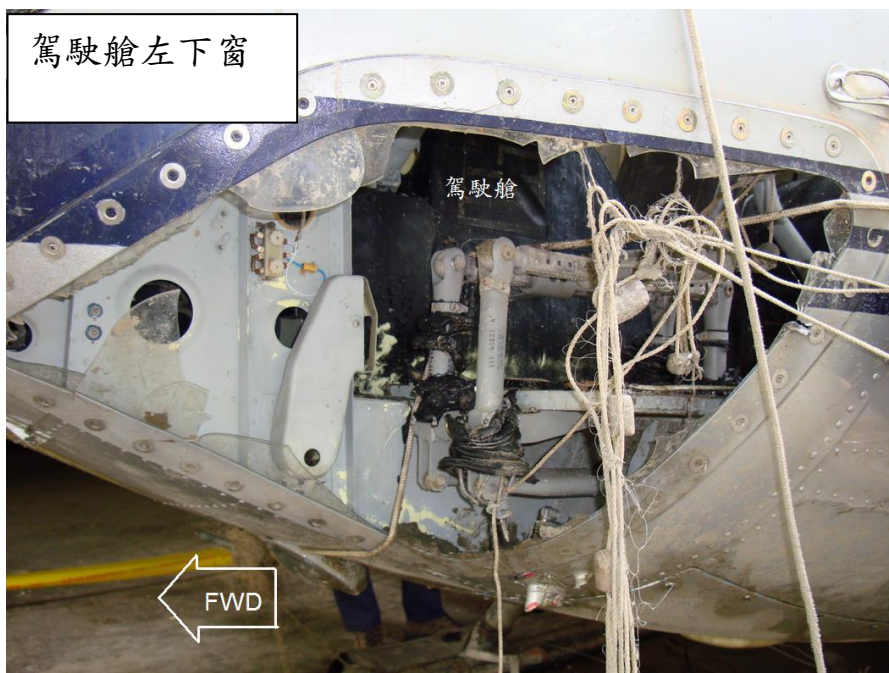
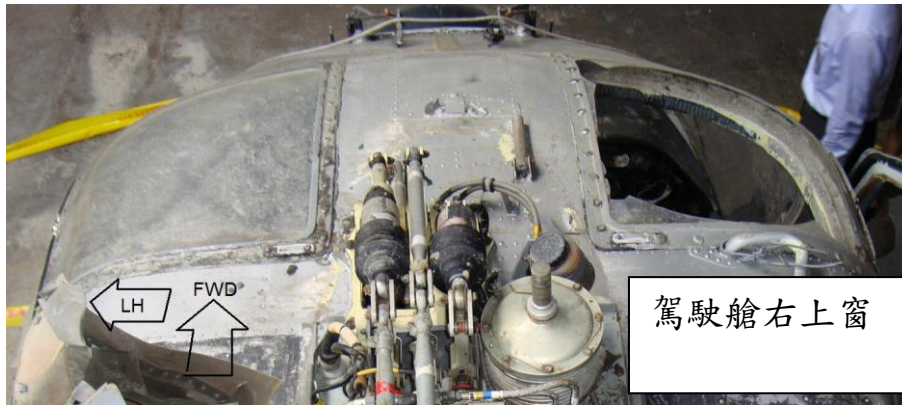
圖 1.12-10 (k) 駕駛艙左下窗及右上窗

c、駕駛艙擋風壓克力完整，左下方與右上方壓克力窗破裂，兩者均約九成遺失，如圖 1.12-10 (k)。

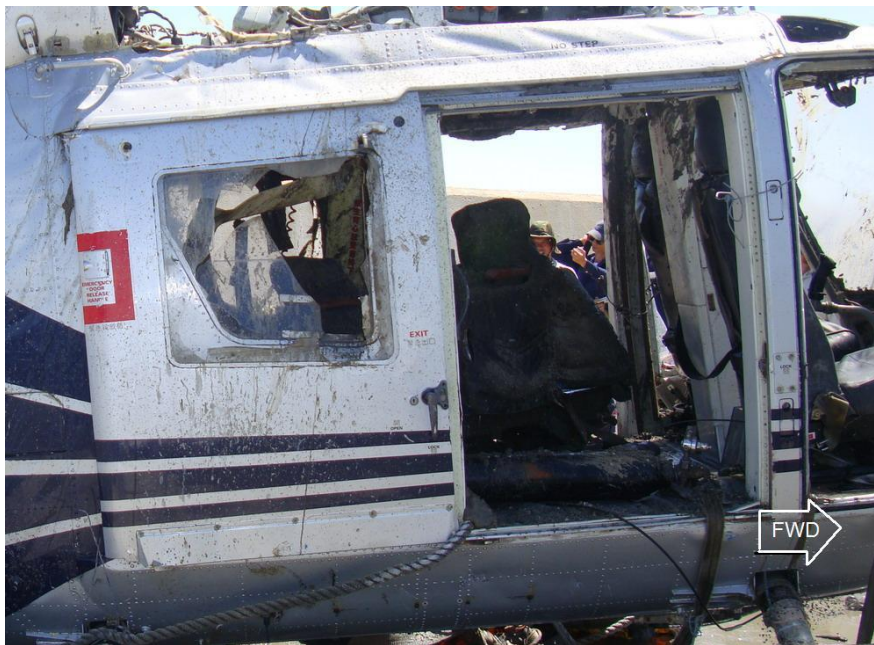
圖 1.12-10 (m) 客艙左門

客艙左門遺失；客艙右門結構大致完好，但壓克力窗破裂，門軌變形，如圖 1.12-10 (m)。
