行政院飛航安全委員會

調查報告

機型 BK-117

金門尚義機場
墜海事故

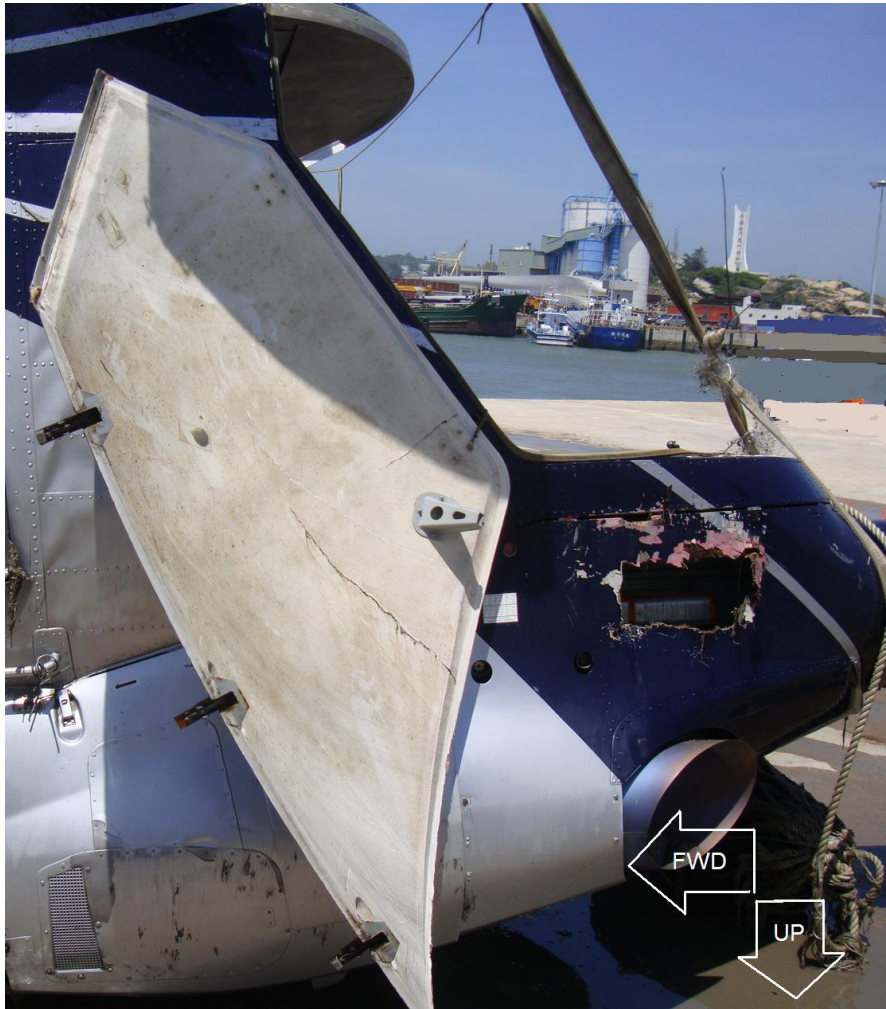
圖 1.12-10 (n) 貨艙門

d、貨艙門（左右開啟之蚌殼門）於打撈時由搜救人員自外部開啟，開啟後因海域水流衝擊，右側門局部破裂；左側門隨後與機身脫離，後為海上作業船隻拾獲，如圖 1.12-10 (n)。

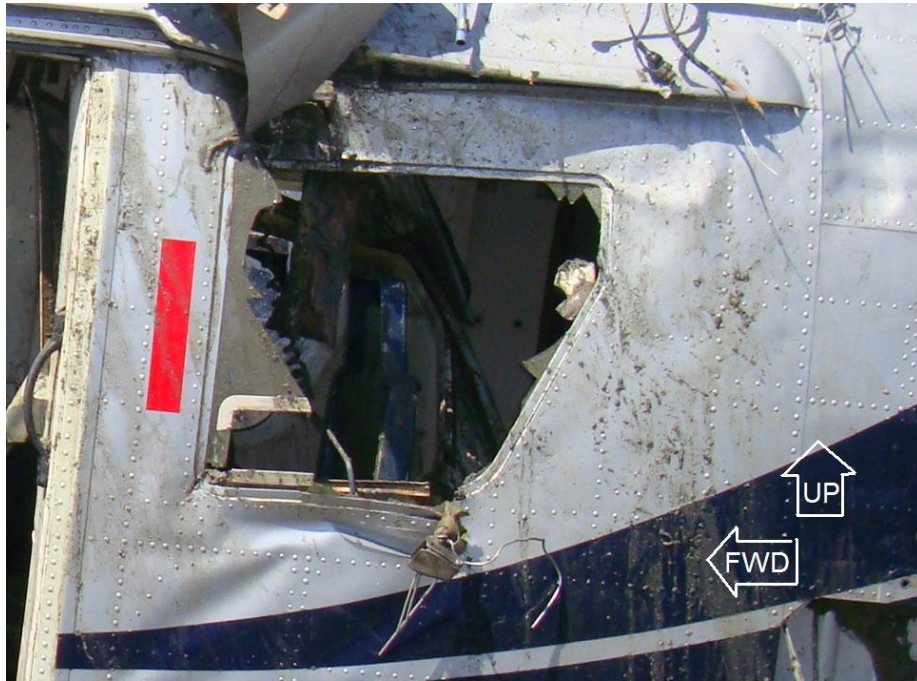
圖 1.12-10 (p) 客艙左側窗（兩側）

e、客艙左右側窗皆破損，如圖 1.12-10 (p)。

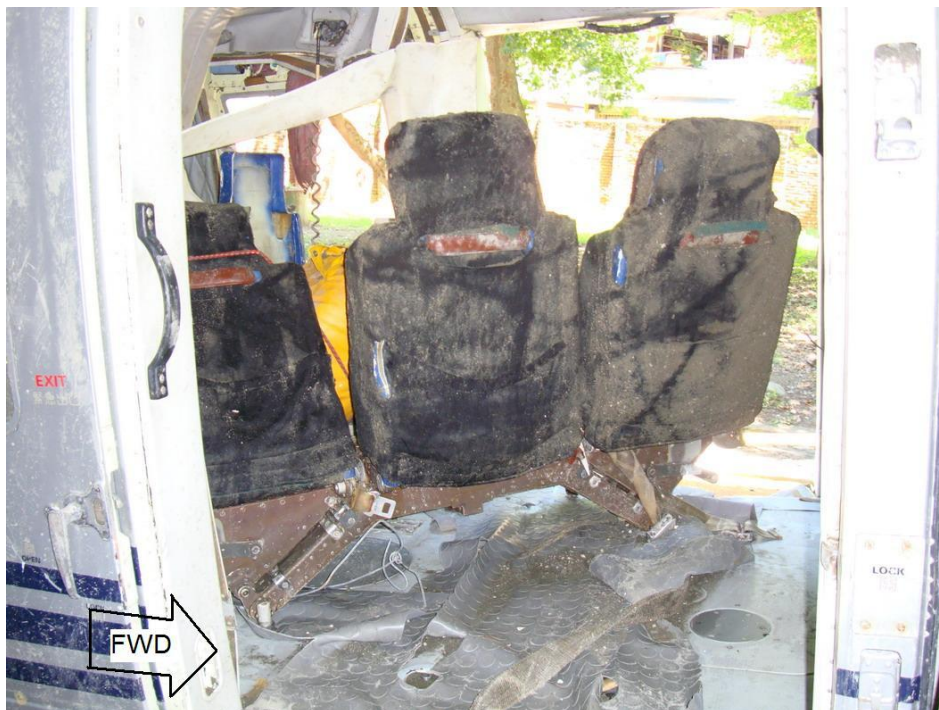
- a、三人式客艙座椅自地板脫落位移，如圖 1.12-12。
- b、單人客艙座椅腳架椅框安裝無異狀，椅墊遺失。

圖 1.12-12 三人式客艙座椅自地板脫落位移

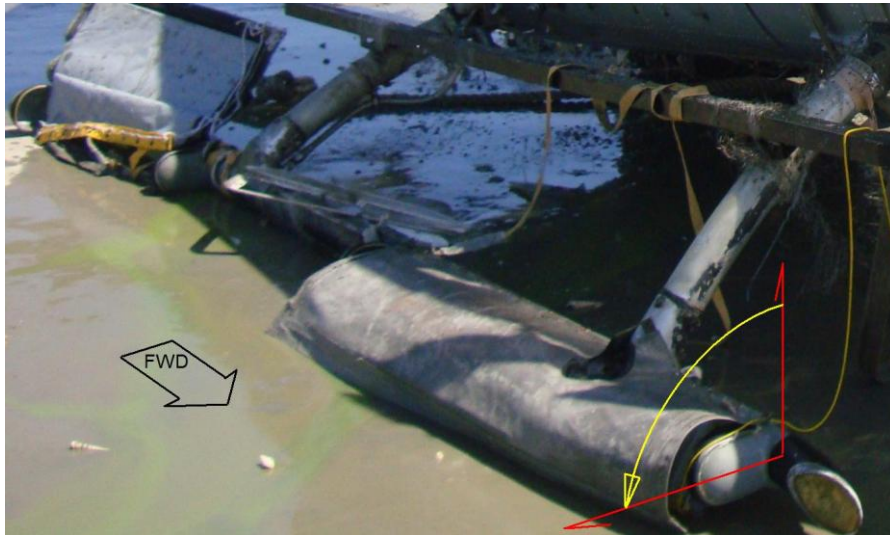
a、右滑橈管 (Skid Tube) 順時針方向轉位約 90 度，如圖 1.12-13。

圖 1.12-13 右側滑橈管順時針方向轉位約 90 度

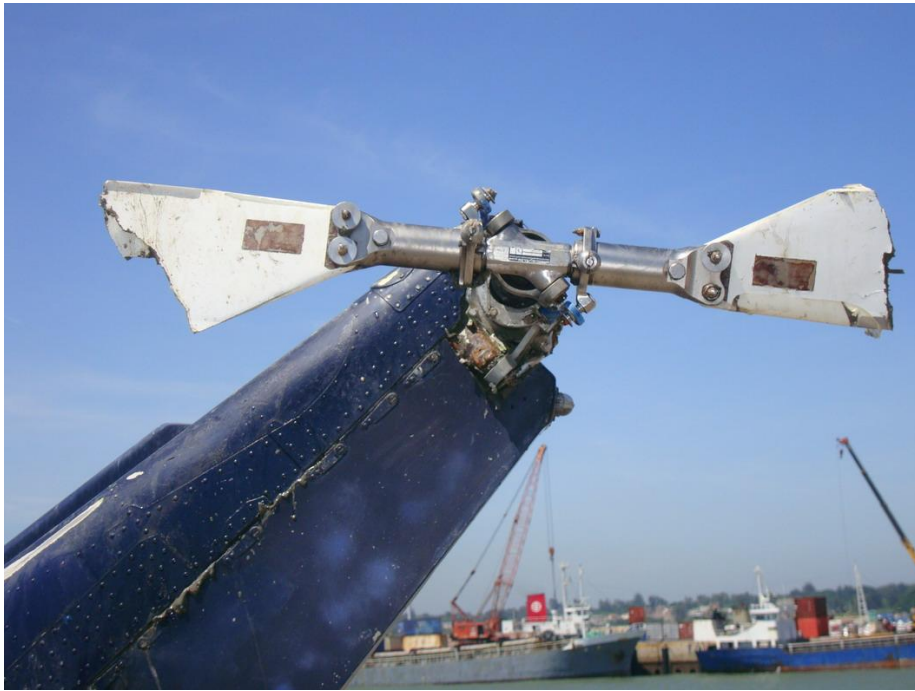
(A)兩片尾旋翼均於距離基部約 30 公分處斷裂遺失，其餘尾旋翼座、傳動軸與節徑連桿等結構完好，如圖 1.12-14。

圖 1.12-14 尾旋翼斷裂

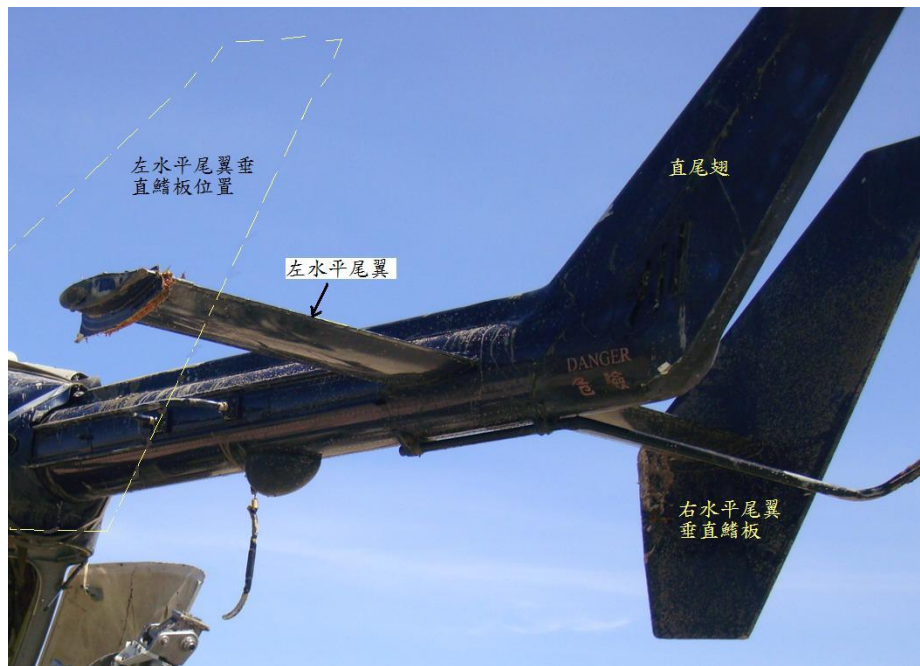
(B)左水平尾翼之垂直鰭板由鰭板基座全周斷裂，蜂巢複合材料之鰭板全部脫落，如圖 1.12-15。

圖 1.12-15 左水平尾翼垂直鰭板由基座斷裂脫落

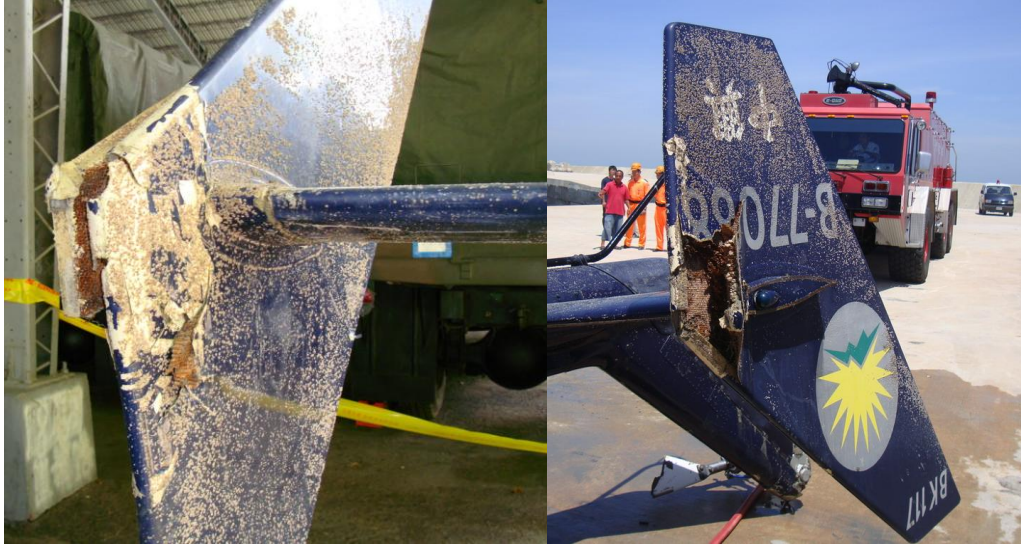
(C)右水平尾翼之垂直鰭板前緣表面層疑似撞擊脫層裂開，深藍色表面塗裝剝落，鰭板內部蜂巢板核心曝露，面積約 30 乘 30 公分見方，如圖 1.12-16。

圖 1.12-16 右水平尾翼之垂直鰭板內側與外側損傷

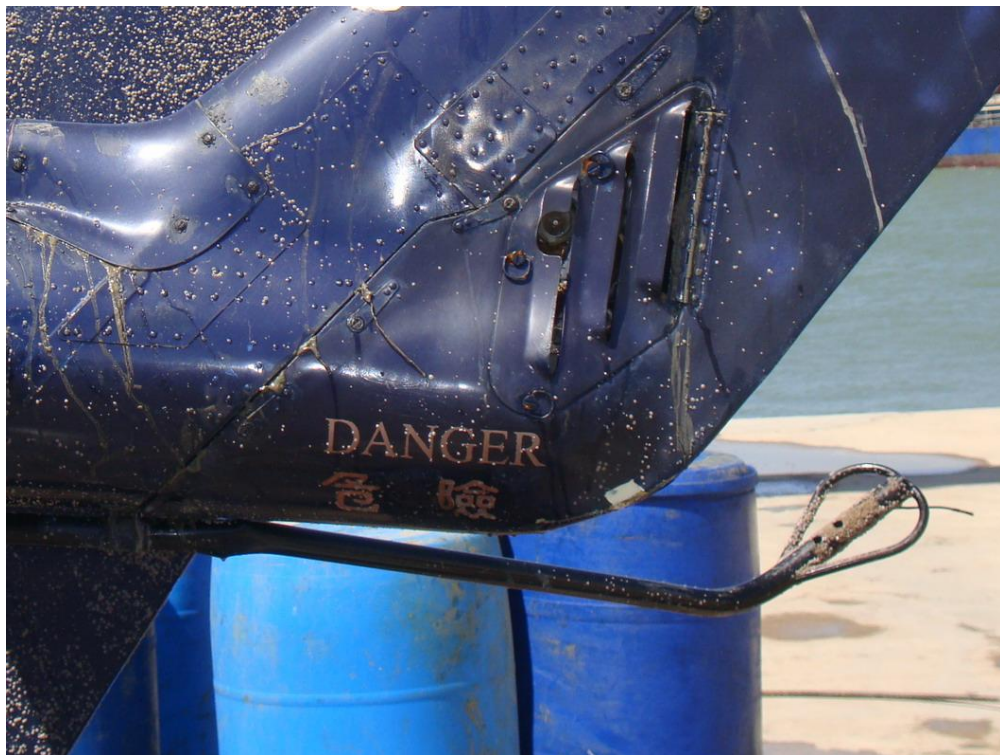
(D)尾橈偏右彎折約 60 度，如圖 1.12-17。

圖 1.12-17 尾橈向右彎折

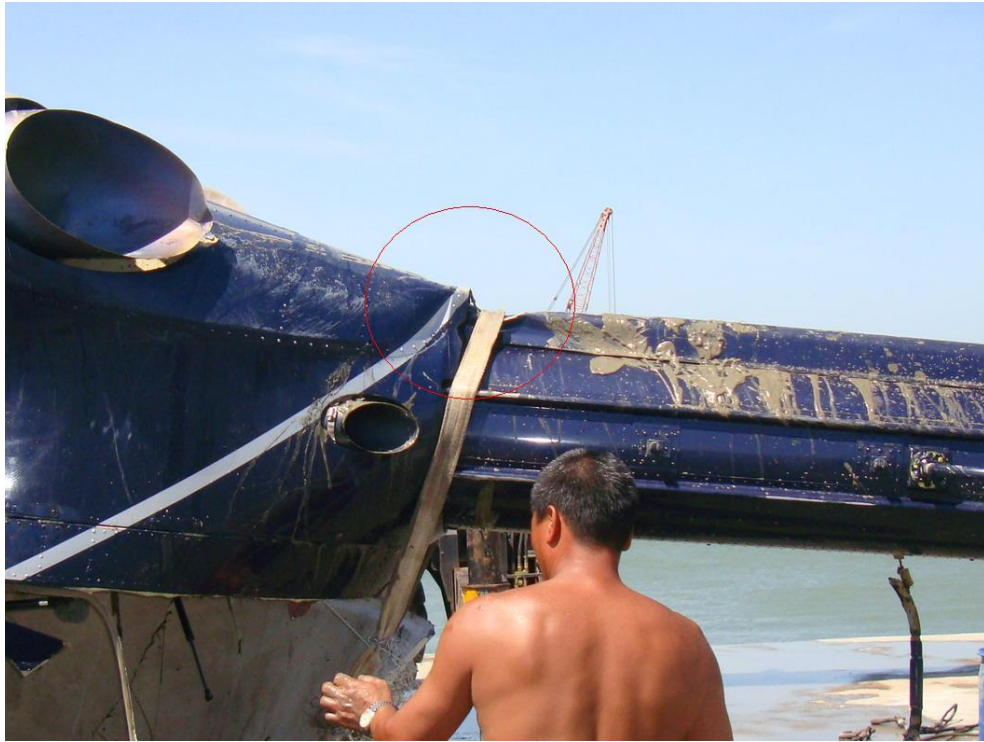
(E)尾桁背部之傳動軸整流罩前端壓毀變形，如圖 1.12-18。

圖 1.12-18 傳動軸整流罩前端壓毀變形

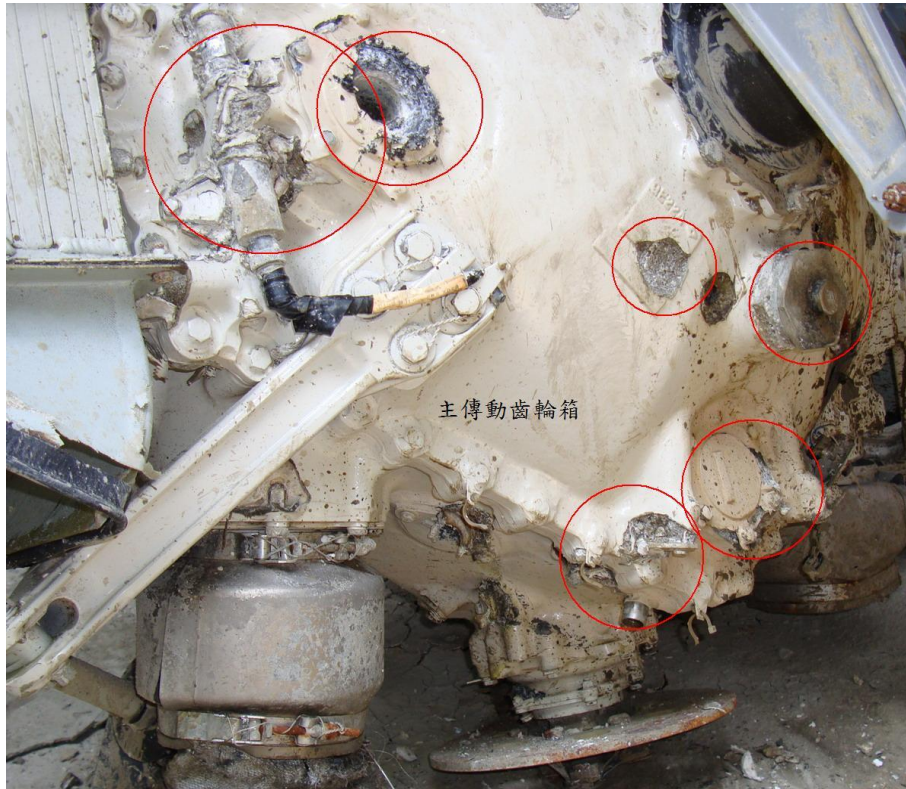
主傳動箱與尾傳動箱經過 12 天海水浸泡，外表局部區域發現嚴重鏽蝕與白色粉狀腐蝕生成物堆積，如圖 1.12-19。

圖 1.12-19 主傳動箱外表鏽蝕情形

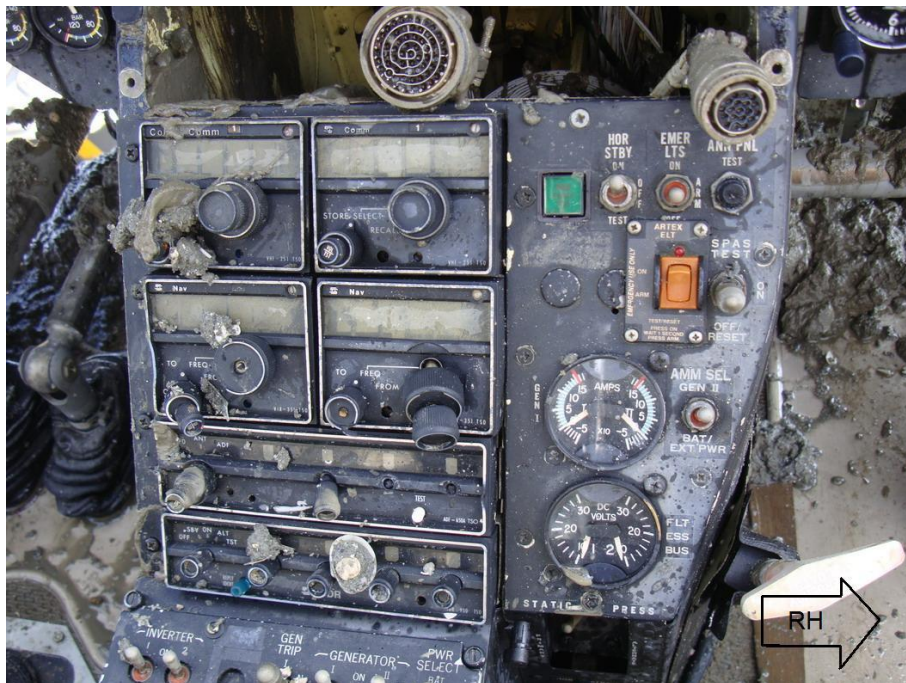
駕駛艙部份導航無線電開關旋鈕彎折脫落，如圖 1.12-20。

圖 1.12-20 導航無線電開關旋鈕彎折脫落

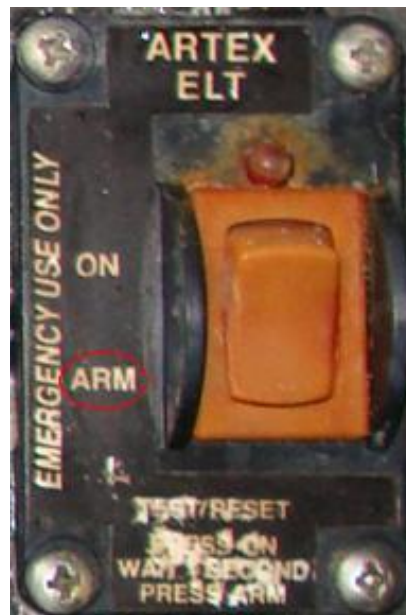
圖 1.16-2 駕駛艙內 ELT 控制開關設定位置

正常操作狀況下 ELT 可在直升機墜毀時自動發送訊號之開關應於駕駛艙內之控制開關設定為向下"ARM"位置，另於傳送器本體之開關應設定為向下"OFF"位置，民國 98 年 7 月 22 日事故機殘骸撈起後所記錄上述兩開關均在自動發送訊號之位置（如圖 1.16-2~3 所示）。

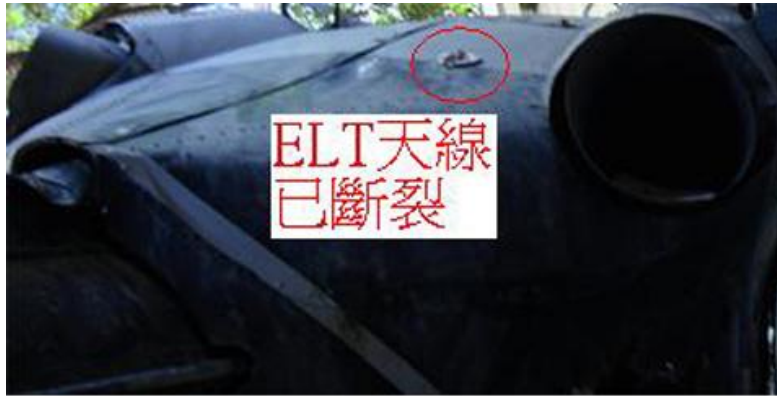
圖 1.16-5 ELT 天線斷落

傳送器本體因非水密安裝，”G”開關亦非水密安裝，與直升機同沉入海底後內部鋰電池泡水導致電解液滲出損壞，因而無法測試訊號發射功能。

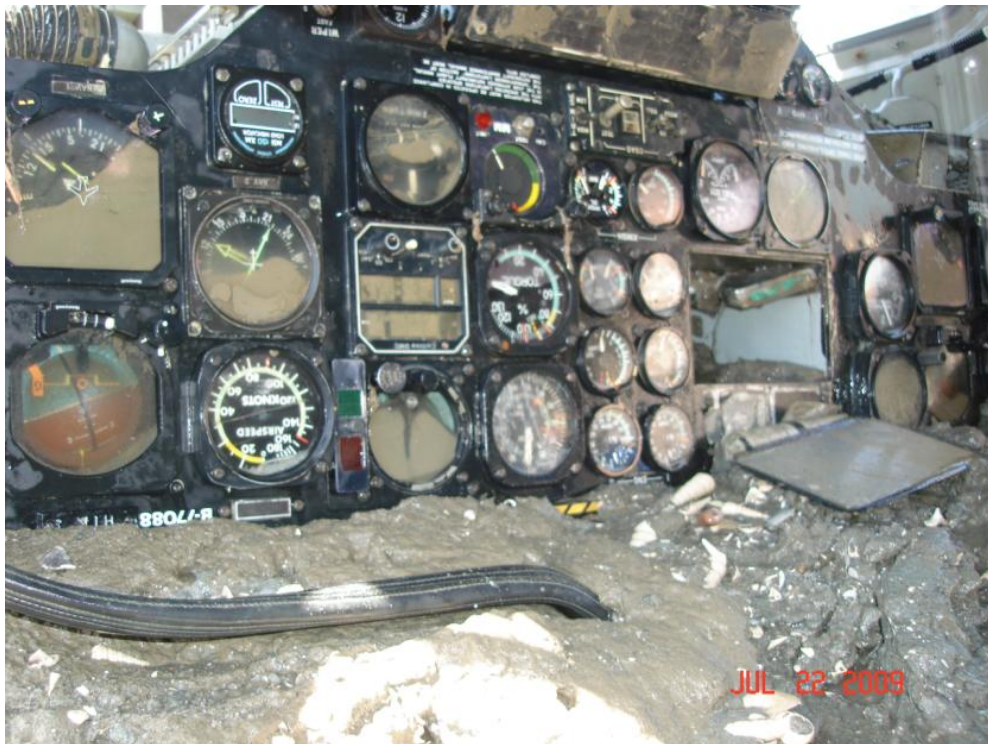
殘骸上岸後，發現駕駛艙，後艙及發動機內部等多處均有大量泥沙淤積（如圖 1.18-5），金門航空站支援消防水車，以強力水柱沖洗大部分泥沙。殘骸後續委由打撈業者負責從金門料羅灣海運到台北港，再轉陸運送至本會指定之安置場所。

圖 1.18-5 駕駛艙大量泥沙淤積

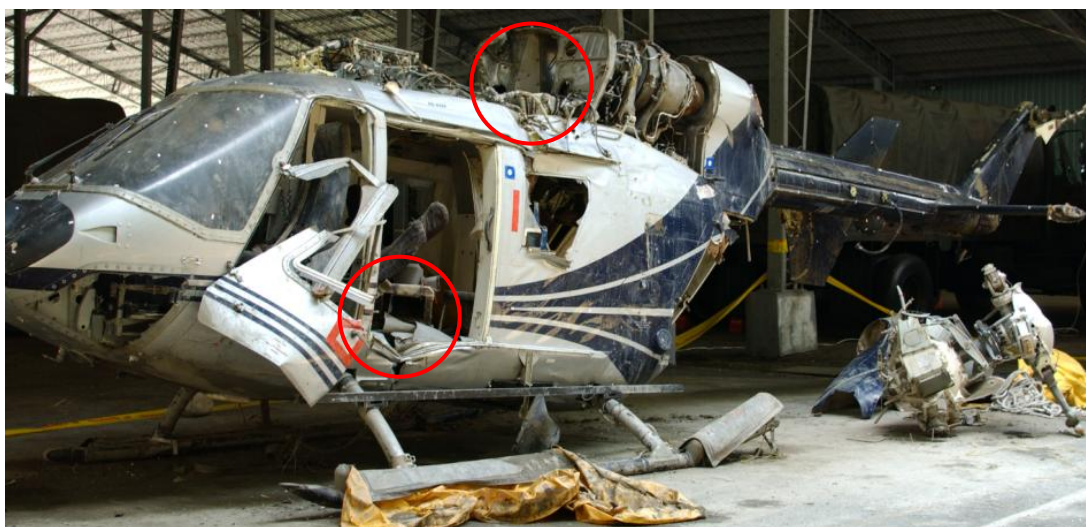
殘骸在上岸後雖已初次清洗，為檢視儀表、開關及尋找攜帶式 GPS，殘骸再一次清洗，過程中並未發現 GPS 接收器，亦未發現異常之物。清洗後之殘骸右側如圖 1.18-6，除主旋翼及主傳動箱在吊掛過程中斷裂外，其外觀大致完整。殘骸左前方地板與後上方結構受損，如圖 1.18-7 紅色圓圈所示。

圖 1.18-7 圓圈所示為吊掛過程造成之傷害
