飛航事故調查報告

ASC-AOR-11-02-002

機型 UH-1H

屏東縣三地門鄉隘寮北溪附近山崖墜毀

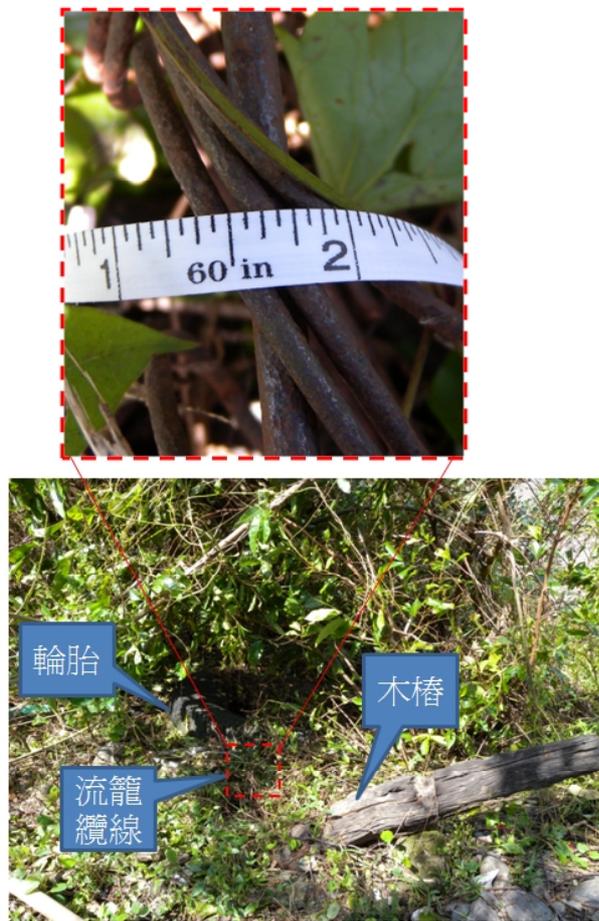
圖 1.12-3 流籠基座及鋼線

依據事故現場環境勘查結果，於台 24 號省道（霧台公路）31 公里又 50 公尺轉彎處路肩之平台（約 5 公尺 x 3 公尺），發現一流籠基座及直徑約 3/16 英吋之鋼線。該流籠基座包含一固定木樁及輪胎，鋼線上有 7 只滑環（如圖 1.12-3），流籠鋼線一端固定於木樁上。此基座面向河谷，南面即為田良井山（如圖 1.12-4）。流籠鋼線另一端往河谷方向延伸。

1. 對於跨越河流、山谷或高速公路之架空電線、電纜、流籠、鋼線如已廢棄閒置，應依相關法規處理，如已構成航空障礙物，應依規定加裝障礙燈、標誌，並公告障礙物相關地理資訊，以提醒飛越附近之航空器提高警覺，避免撞及而發生事故。(ASC-ASR-11-02-013)

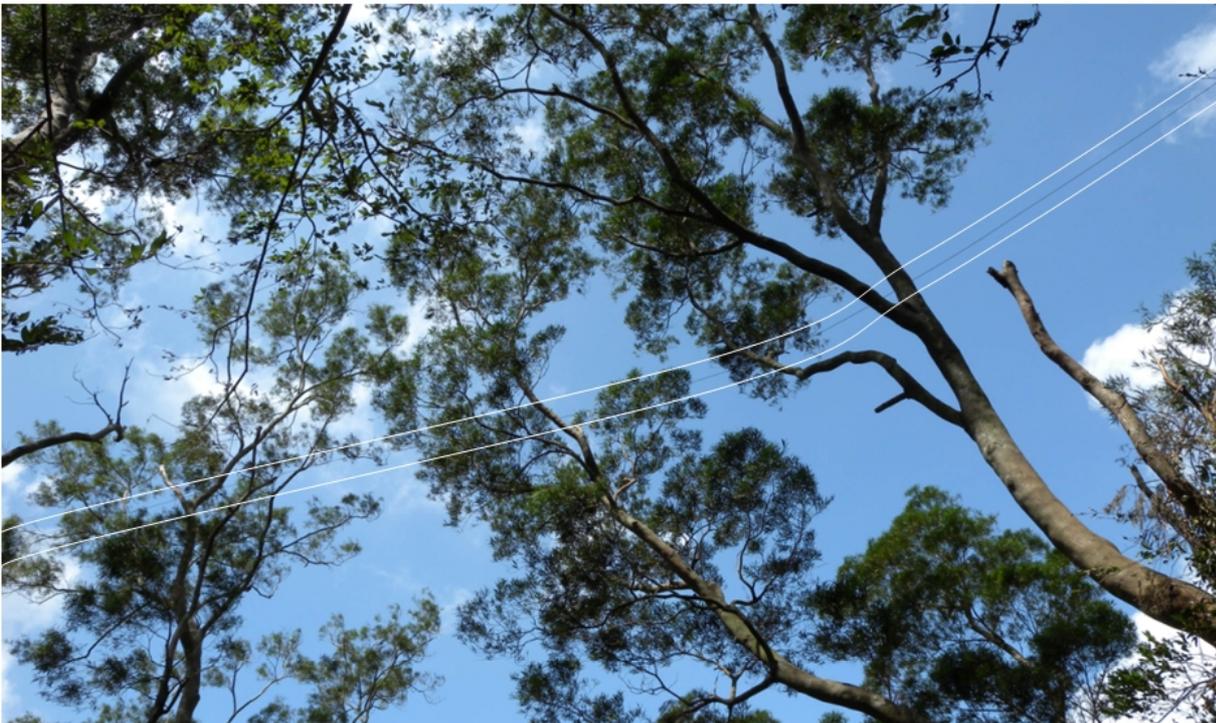
圖 1.12-5 樹梢之鋼線（介於兩白色線之間）

經調查小組向河谷方向尋找流籠鋼線走向，發現其依附於陡坡上之樹梢往隘寮北溪上游方向延伸（由下向上仰視鋼線之狀況如圖 1.12-5）。經沿鋼線方向搜索及定位，發現其垂落於一處無法接近之峭壁，無法目視其端點。調查小組改由河床下方向上搜索，最後於距流籠基座下方約 135 方位、80 公尺、落差約為 50 公尺之 70 度陡峭山坡上發現該鋼線之另一端（N22° 44' 52.7", E120° 41' 48.9"），經以 GPS 定位後，該鋼線垂落之概略路徑及位置如圖 1.12-6 之綠色線條。該鋼線斷裂端捲曲於陡峭斜坡上（如圖 1.12-7），有銹蝕現象且捲曲度大（如圖 1.12-8）。為檢測流籠鋼線之斷裂面與化學成分，調查小組鋸下鋼線末端約 8 公尺（如圖 1.12-9）攜回送檢，相關檢測結果如 1.16 節。

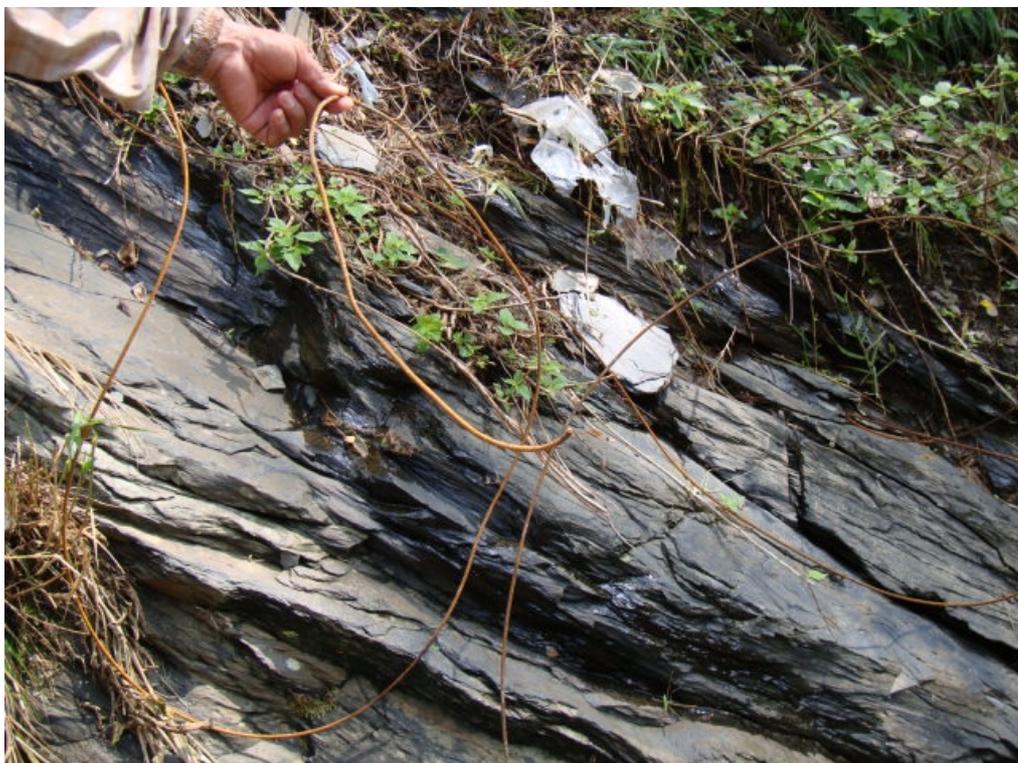
圖 1.12-8 流籠鋼線斷裂端近照

之鋼線末端經送驗後發現含有與 NA502 機結構近似之鋁合金及該機使用之漆料成份，顯示該遭拉斷鋼線末端曾與該機之蒙皮及結構接觸。

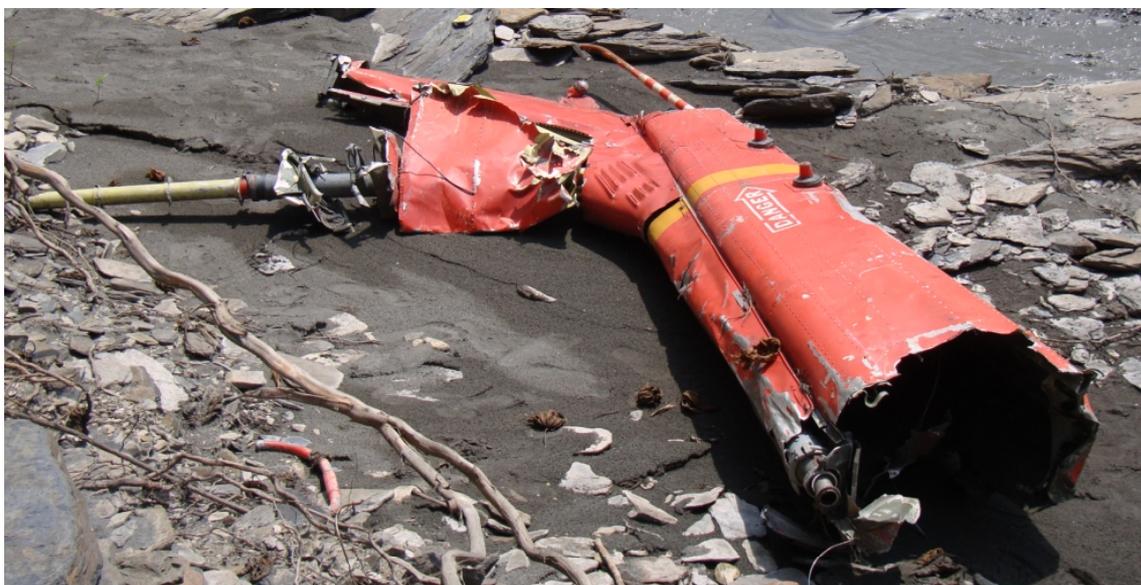
圖 1.12-16 機身尾段殘骸

依目擊者證詞，該機於事故前係沿河谷向東飛行，高度在山稜線以下，於正常飛行中突然發生直升機後段與機身分離而墜落。證詞指出該機飛行狀態及高度與該機 GPS 紀錄之資料相似。經檢視 NA502 尾桁殘骸斷面，約在同步升降舵後方有一不規則 C 型、開口朝向機首之斷裂面，顯示該處曾遭外物拉扯後斷裂，目擊者亦指證該機係自其同步升降舵附近之位置斷開。另於隘寮溪河床拾獲之尾旋翼葉片，經檢視結果發現除一片尾旋翼翼尖後緣受損、翼根後緣與尾旋翼轂連結螺桿斷裂外，另一片尾旋翼完整。依此現象判斷，該尾旋翼應係於無動力情況下撞及地表。

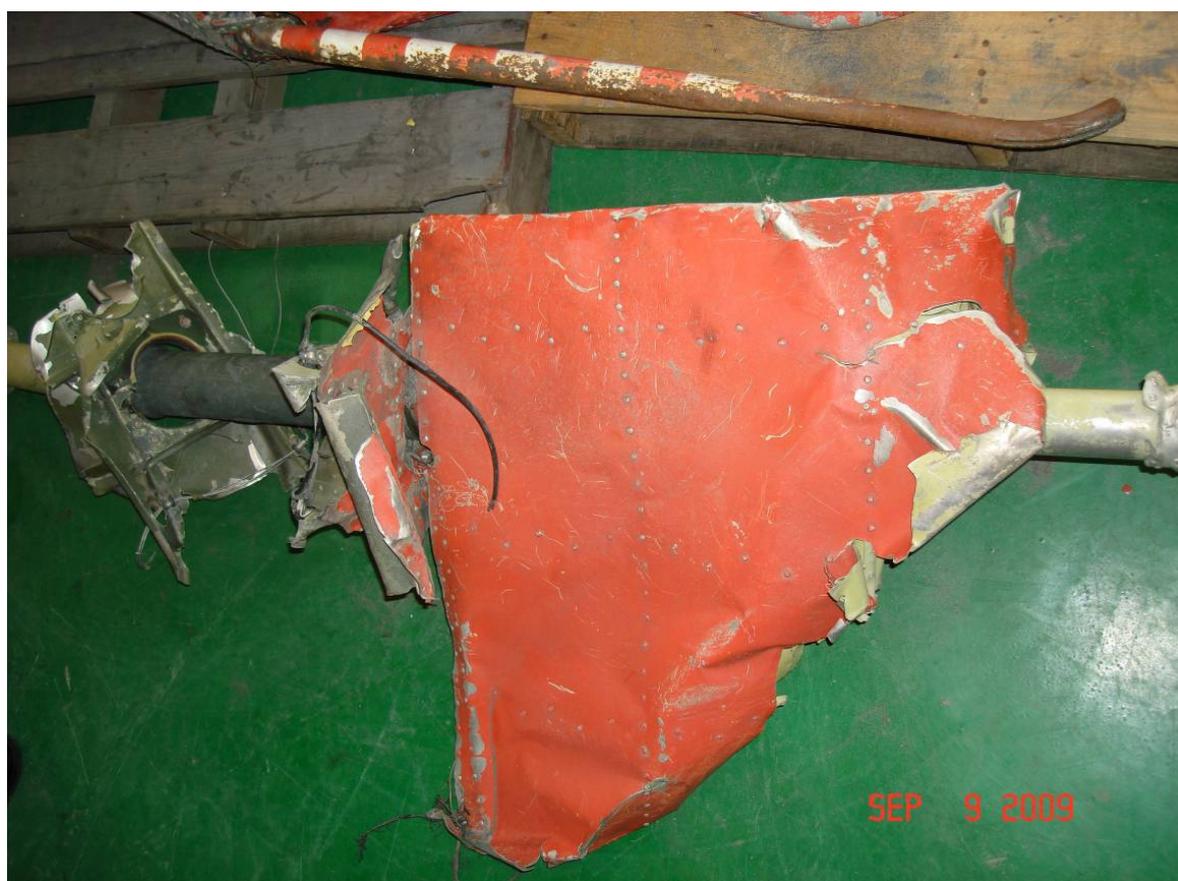
圖 1.12-17 同步升降舵殘骸

依上節分析結果，NA502 機同步升降舵附近之結構於飛航中遭流籠鋼線勾掛而產生拉扯，造成鋼繩斷裂，並使該機同步升降舵以後之結構與機身分離而失控墜毀。有關與該事故相關之因素含山區障礙物、飛航路徑、任務作業程序、組員資源管理及壓力與疲勞等因素分析於後：

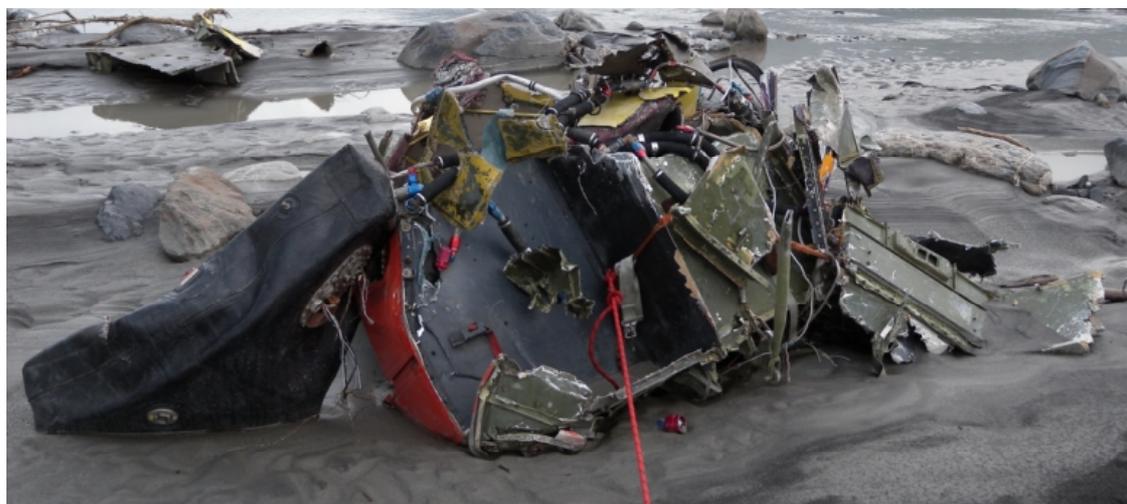
圖 1.12-19 中機身殘骸

於台 24 號省道 17.5 公里處隘寮溪河床上發現之中機身殘骸，包括主油箱及地板，發現時殘骸已深陷泥沙，地板與機體扭曲變形，並與管路及線束相互糾結（如圖 1.12-19）。回收油箱時發現，油箱並未破損，內部尚有甚多餘油。

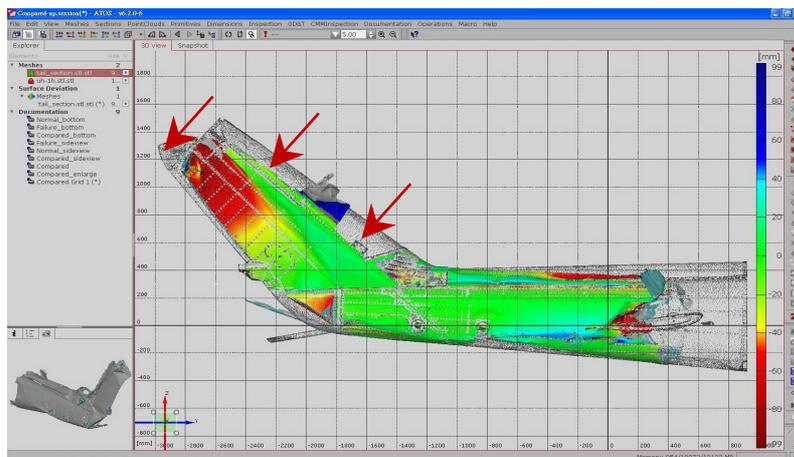
圖 1.16-5 疊合比對結果

圖 1.16-3 為 NA-511 機身尾段三角網格模型，圖 1.16-4 為 NA-502 機身尾段殘骸三角網格模型，此兩組模型依其幾何特徵疊合後（如圖 1.16-5）可看出其斷裂位置及破損情況，圖 1.16-5 灰色部份（箭頭指示處）為 NA-502 結構遺失或變形處，亦可由圖 1.6-4 及 1.6-5 看出 NA-502 自同步升降舵以後之結構，由側面觀看殘骸剖面呈現一不規則之 C 形斷裂面。另尾桁底部三角網格模型疊合圖，呈現撞擊凹陷特徵（圖 1.16-6），最大凹陷約 73.78 mm（圖 1.16-7）。

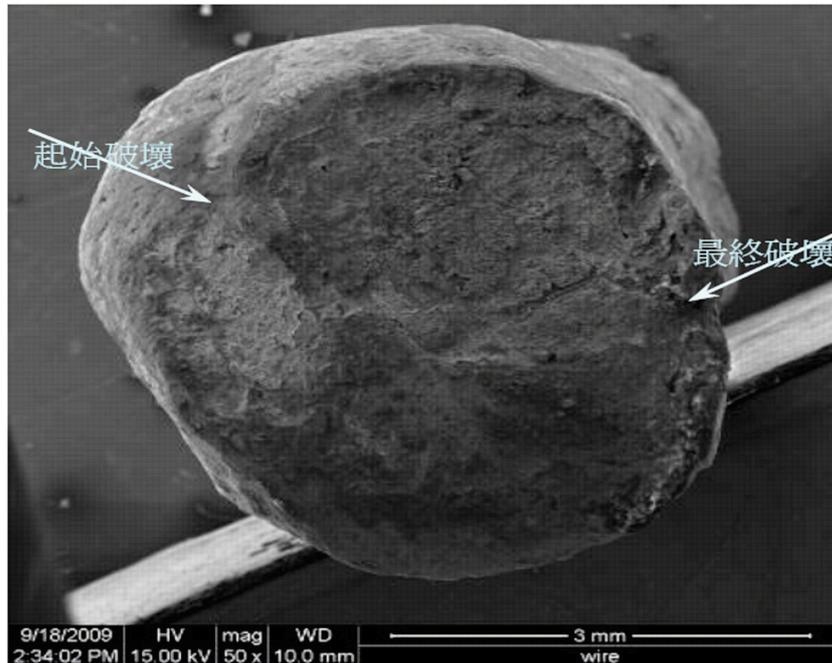
圖 1.16-9 鋼線斷裂面之 SEM 微觀觀察

為便於檢驗觀察，將受檢測之流籠鋼線截成 8 段，每段 1 公尺（如圖 1.16-8）。該鋼線斷裂面經以掃描式電子顯微鏡 SEM 檢視結果（如圖 1.16-9），箭頭所指為鋼線起始破壞及最終破壞位置，斷裂面大部分區域已嚴重氧化。

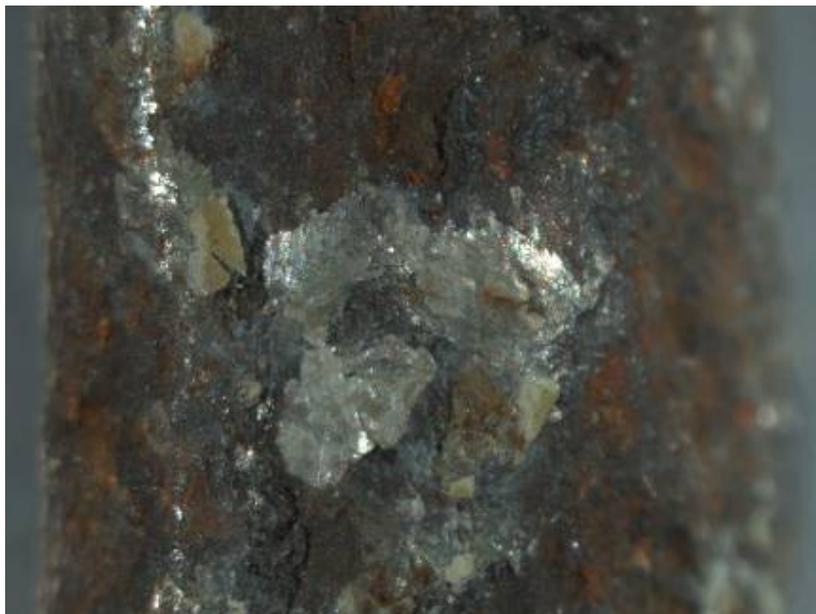
圖 1.16-10 鋼線表面覆蓋疑似金屬物質

觀察斷裂處附近之鋼線表面，發現多處明顯刮擦痕跡及片狀物，經放大檢視後，發現鋼線上覆蓋有疑似金屬物質（如圖 1.16-10）及疑似漆料，該疑似漆料尚可辨識出深綠及淺綠兩種顏色（如圖 1.16-11）。

為驗證覆蓋於鋼線上之金屬物質成份，首先以測碳儀分析流籠鋼線之碳元素含量，結果為 0.64wt%，並以 Vickers 微硬度機，300g 之荷重量測其硬度，結果為 340~350HV，研判其應為冷抽高碳鋼材。而鋼線表面存在多處疑似金屬片狀物，經以 X-光能量分佈能譜儀（Energy Dispersive Spectrometer, EDS）成份分析後，研判為 2000 系列鋁合金。另經以火花放電分光光譜儀（Spark OES）分析尾桁檢查孔蓋板及同步升降舵之化學成份，尾桁檢查孔蓋板近似 7075 或 7178 鋁合金；同步升降舵則為 2024 鋁合金，以 EDS 分析直升機油箱殘骸附近金屬毛邊，結果顯示為 2000 系列鋁合金。

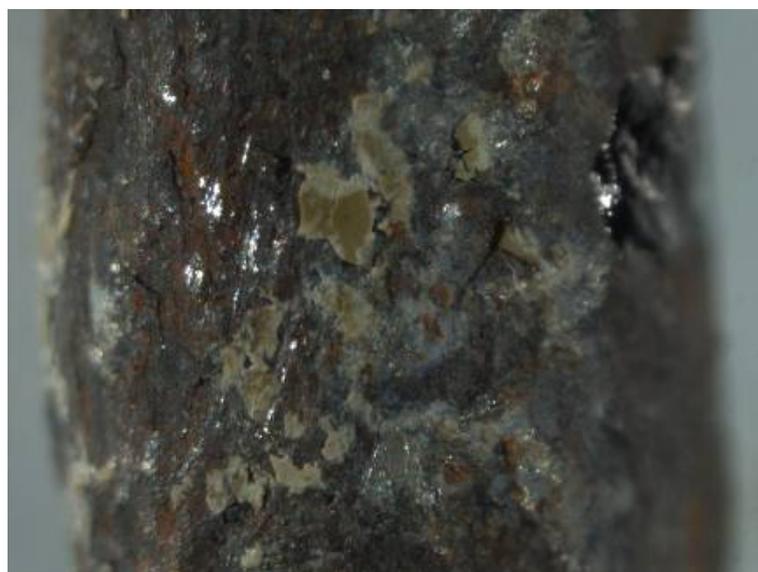
圖 1.16-11 鋼線表面覆蓋疑似漆料物質

為比對鋼線表面疑似漆料之性質，先以 EDS 進行飛機殘骸漆料（含表漆-紅色，底漆-黃綠色、淺綠色及深綠色）與鋼線表面疑似漆料進行比對，發現飛機殘骸之底漆料與該疑似漆料類似；後續以傅立葉轉換紅外線光譜儀（FTIR）進行飛機殘骸淺綠色及深綠色漆料與鋼線表面疑似漆料之分析，發現鋼線上疑似漆料與飛機殘骸底漆料近似（圖 1.16-12）。

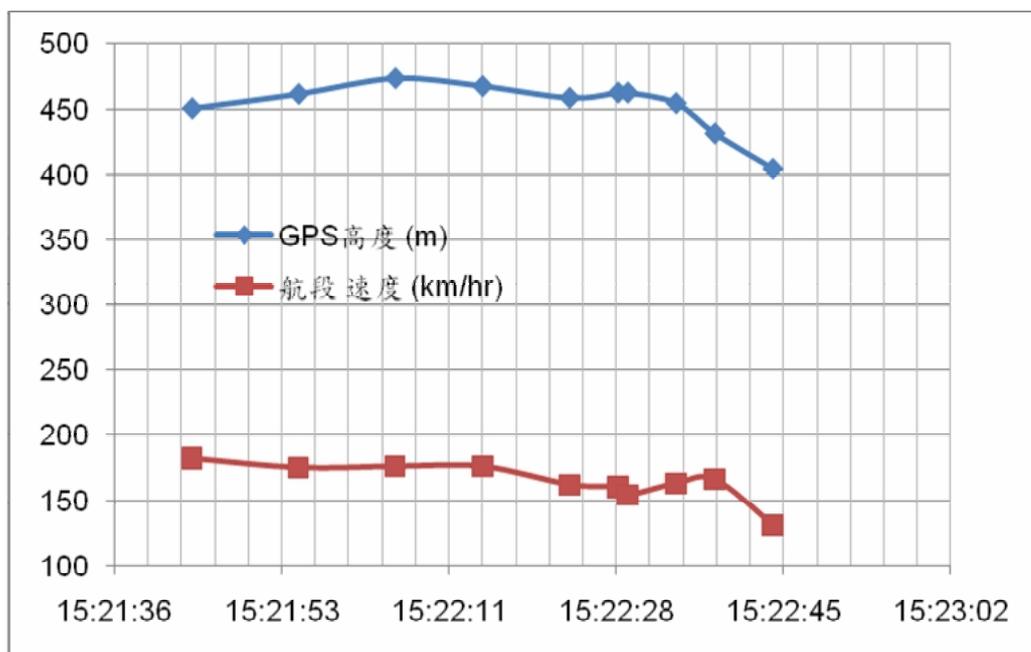
圖 2.2-1 事故機最後 1 分鐘之速度及高度變化

依該機 GPS 記錄，其最後 1 分鐘之飛行高度平均約為 460 ± 10 公尺，飛行速度約介於 160 ± 10 公里／小時之間（如圖 2.2-1），飛航軌跡顯示向東飛航。資料顯示該機於 1522:38 時速度為 166 公里／小時，於 1522:38 至 1522:44 間速度由 166 公里／小時下掉為約 133 公里／小時，差距高達 33 公里／小時（18 浬／時），平均每秒減速約 8.25 公里／小時（減速度為 29.7 公尺／秒²），高度由 432 公尺下降為 405 公尺（下降率約為 885 呎／分），之後高度紀錄為 396 公尺，速度則無紀錄，此為 GPS 最後一筆紀錄之資料。直升機於正常飛航中，其動力及外型如未改變，應不致發生此一大減速率及下降率之現象。另平直飛行中，於 GPS 功能正常情況下，除非進入衛星訊號接收不良區域，或飛機之姿態改變而失去接收來自衛星之訊號，否則 GPS 不應突然失去記錄功能。依上述該機突然出現大減速率及下降率，之後 GPS 即失去記錄之現象，顯示該機約於 1522:38 時，遭遇不正常情況。

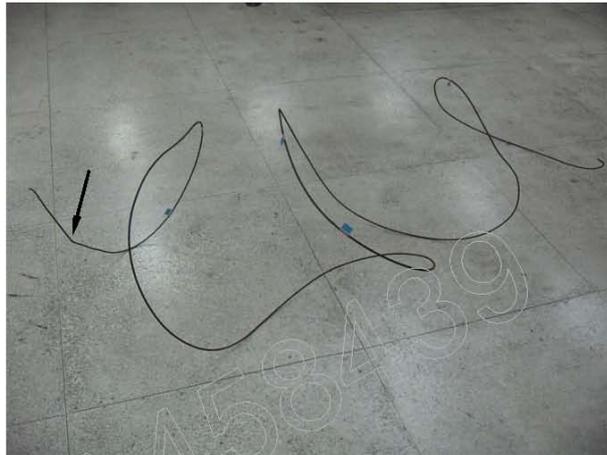
照片一 送驗流籠鋼線之外觀，左端為破斷處，箭頭指示位置呈現外力彎折形態

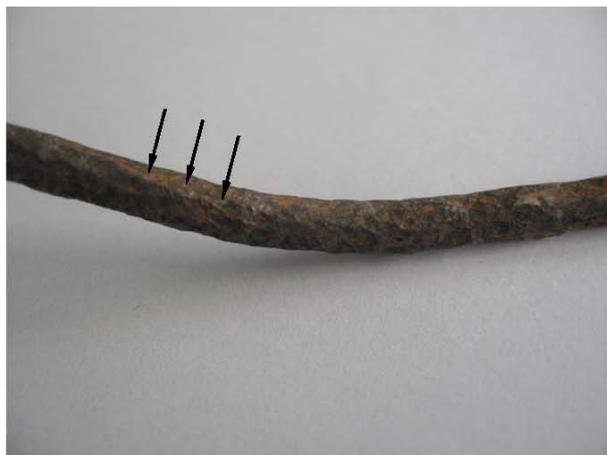
照片二 照片一箭頭所示位置之放大外觀，顯示受外力而扭轉的形態

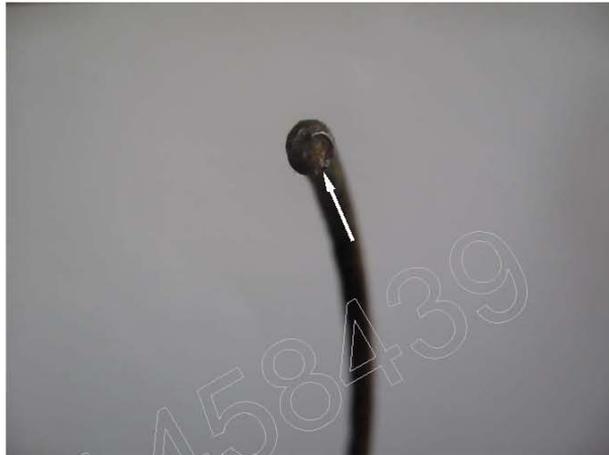
照片三 鋼線破斷面之巨觀形態，箭頭指示位置研判為最終斷裂處

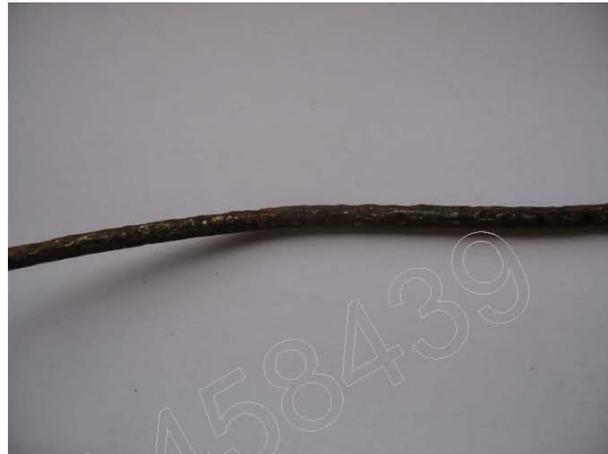
照片五為距破斷面約65 cm附近之鋼線外觀，可看到多處具有金屬光澤，而在距破斷面約103 cm附近，亦可見到明顯的刮擦痕跡，如照片六所示。進一步以低倍率放大鏡檢視鋼線的表面，在距離鋼線破斷位置1m內，可見到多處有密集的片狀物散佈，如照片七所示，而在鋼線之局部區域可發現部分呈紅色的外觀，如照片八所示。另外，在距破斷處約65cm附近的鋼線表面可見到同時散佈著淺綠色及深綠色的顆粒物，如照片九所示。

照片五 距破斷面約 65 cm 附近之鋼線外觀，可看到多處具有金屬光澤

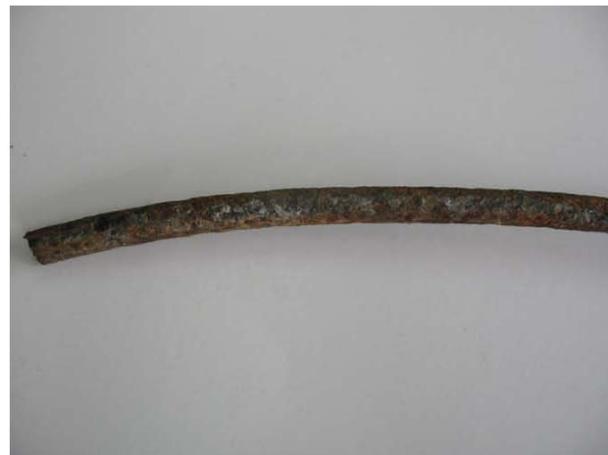
照片六 距破斷面約 103 cm 附近之鋼線外觀，表面有明顯刮擦痕跡

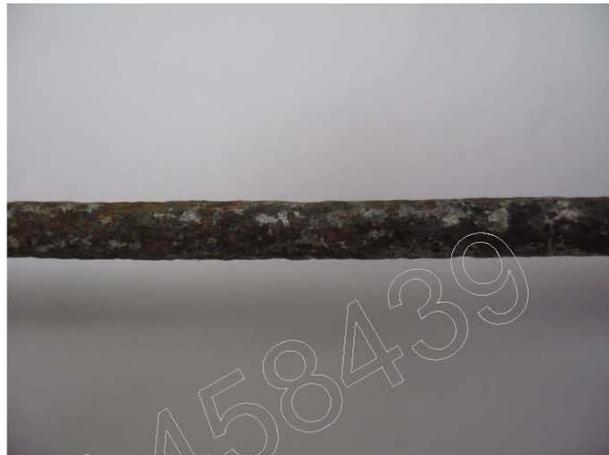
照片七 距鋼線破斷處 1 米內，可見密集之片狀物散佈

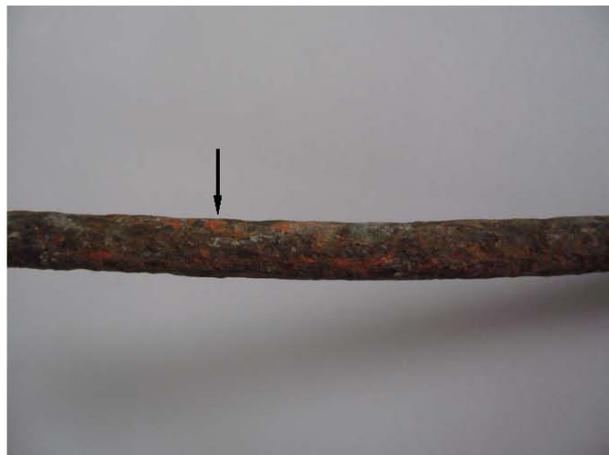
照片八 鋼線之局部區域呈現紅色的外觀

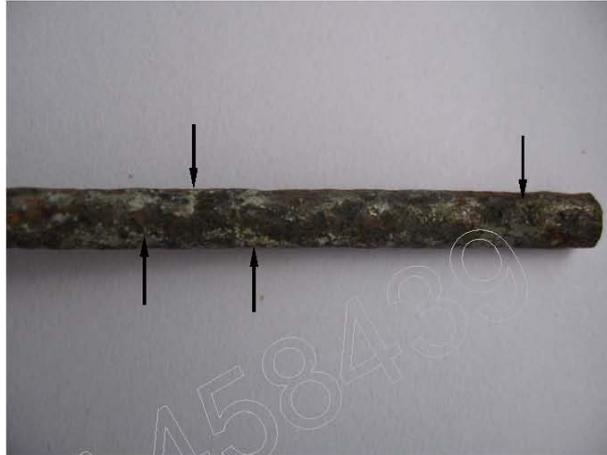
照片九 距破斷處約 65cm 附近之鋼線外觀，可見到散佈淺綠色及深綠色顆粒

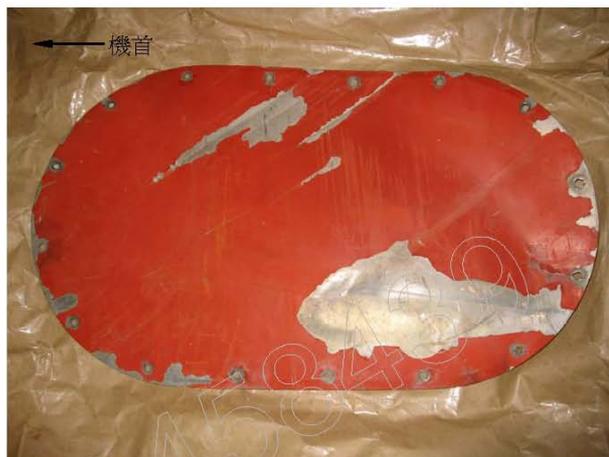
照片十為同步升降舵破片之外觀，其外表面之表漆顏色為紅色，底漆則為黃綠色。另一方面，尾桁蓋板之外表面亦為紅色表漆，底漆為黃綠色，而內表面則使用深綠色的漆料，如照片十一所示。在其外表面可觀察到數條相互平行的刮痕，且此刮痕延伸至機側，如照片十二所示。放大觀察尾桁蓋板外表面所見的數條平行刮痕，如照片十三所示，顯示這些刮痕既深又細，且相互平行之刮痕至少在七條以上；而機側之刮痕經放大後，顯示任一刮痕內之微細刮紋皆相互平行，且與整條刮痕平行，如照片十四所示，顯然在直昇機運動的狀態，以及流籠鋼線在空中將因重力關係而呈現下凹弧線的情況下，並不易單由一條鋼線即形成此種形態的平行刮痕，且對照鋼線的線徑亦不相符，因此研判這些刮痕的形成與鋼線可能並無關連。

照片十一 尾桁蓋板之外表面形態，可見到數條相互平行之刮痕

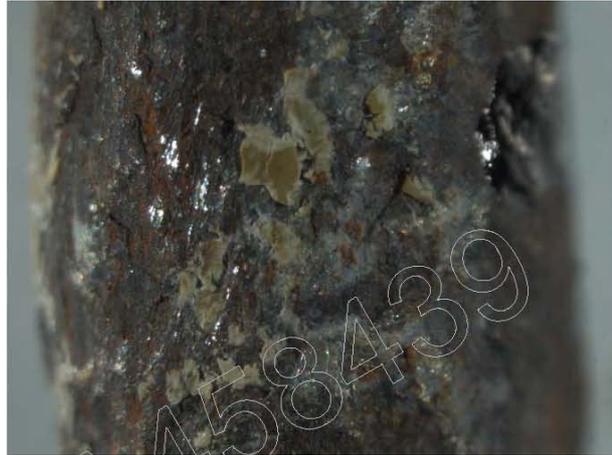
照片十五 鋼線表面黏附之疑似漆料的放大照片，可清楚辨認具有兩種色澤

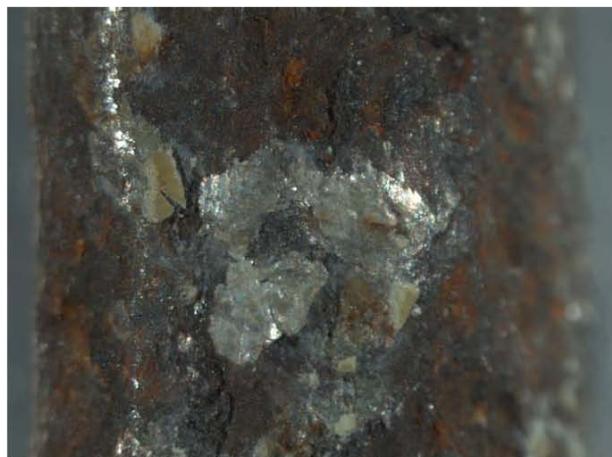
照片十八 除疑似漆料之片狀物外，同時發現有疑似金屬之具光澤性物質被覆在鋼線上

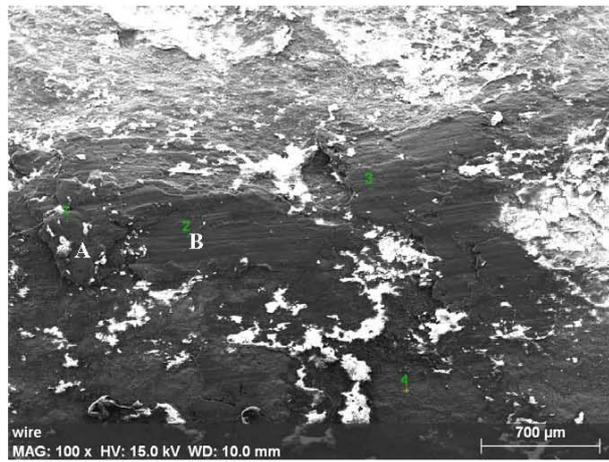
照片二十二 具金屬光澤片狀物之放大影像

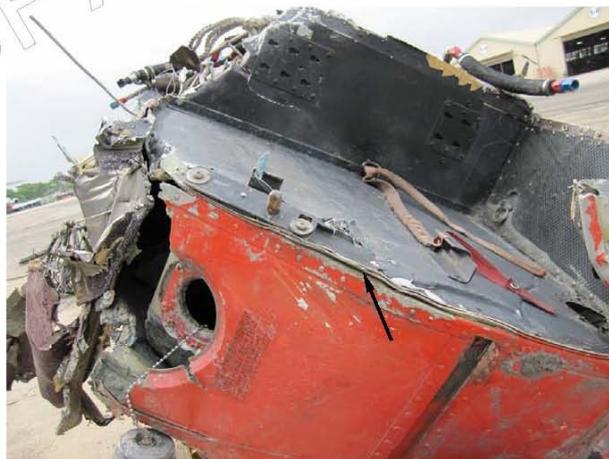
照片二十五 油箱附近殘骸，箭頭所示之遭磨損金屬毛邊剝下後以 EDS 進行元素定性分析

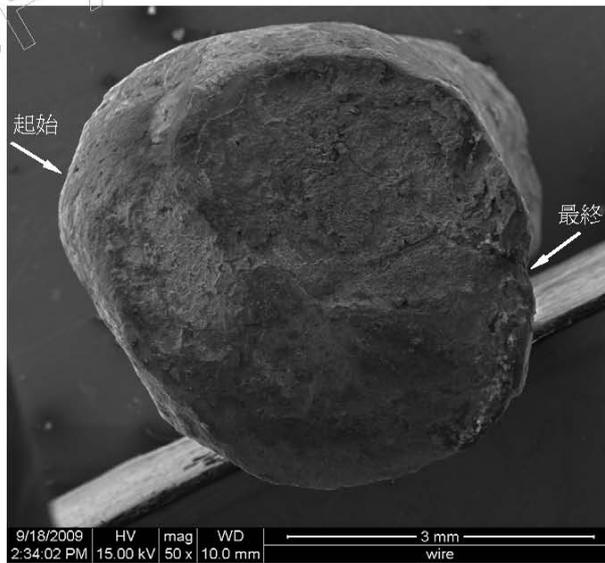
照片二十六為送驗鋼線的破斷面全貌，箭頭指示之兩位置研判為此鋼線起始破裂及最終破斷的位置，其中起始破裂位置為鋼線受到最大拉應力而產生較大拉伸應變之一側，而最終破斷位置則為受力之支點，為與交手物件接觸之一側。觀察發現，破斷面大部分的區域皆已氧化得相當嚴重，如照片二十七所示。經於照片中標示之F位置以EDS進行元素定性分析，顯示主要為鐵材銹蝕所形成的氧化物，如圖七所示。進一步觀察，發現於最終破斷位置附近有低導電性的物質黏附，如照片二十八所示，經以EDS分析標示G位置之組成，結果如圖八所示，顯示主要為矽、鋁、鎂、鉀等元素的氧化物。

照片二十六 鋼線之破斷面全貌，箭頭所示研判為起始及最終破斷位置

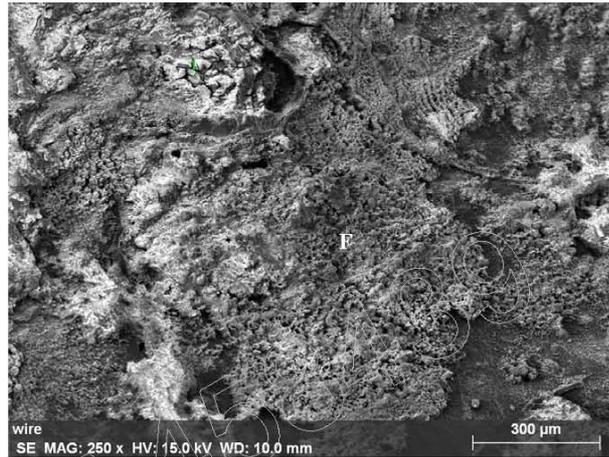
照片二十七 破斷面大部分區域氧化相當嚴重

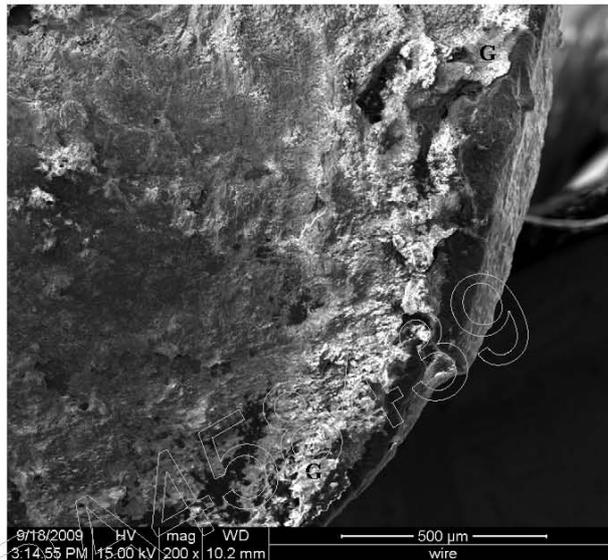
為比對鋼線及破斷面上所見疑似漆料與此直昇機所用漆料的關連性，進一步針對尾桁蓋板所用外表面紅色表漆及其內層之黃綠色底漆，以及同步升降舵外表面所用之紅色表漆及其內層之黃綠色底漆，以EDS進行組成分析，結果依序如圖九至圖十二所示，皆為含矽、鋁、鉀、鎂之氧化物的有機高分子（同步升降舵外表面之紅色表漆及內表面黃綠色之底漆因有機物的含量極高，各類氧化物的訊號相對減弱許多）。比較可知，雖然因受到鋼料銹蝕氧化之干擾，導致破斷面上之低導電性黏附物質在氧元素及鐵元素的訊號相對較高許多，也連帶抑制了碳元素的訊號強度，但仍可發現此黏附物質之組成（圖八）與直昇機所用漆料的組成（如圖十）具有極高的相似度。就破壞的機制推斷，假設導致鋼線斷裂者確為此架UH-1H直昇機，則鋼線最終破斷位置因貼住機身，故有極大可能在此部位黏附機身表面的漆料。

照片二十八 破斷面之局部表面有低導電性的物質黏附
