行政院飛航安全委員會

飛航事故調查報告

中華航空公司 CI 5233 班機

於美國安克拉治國際機場跑道起飛階段機腹
觸地事故

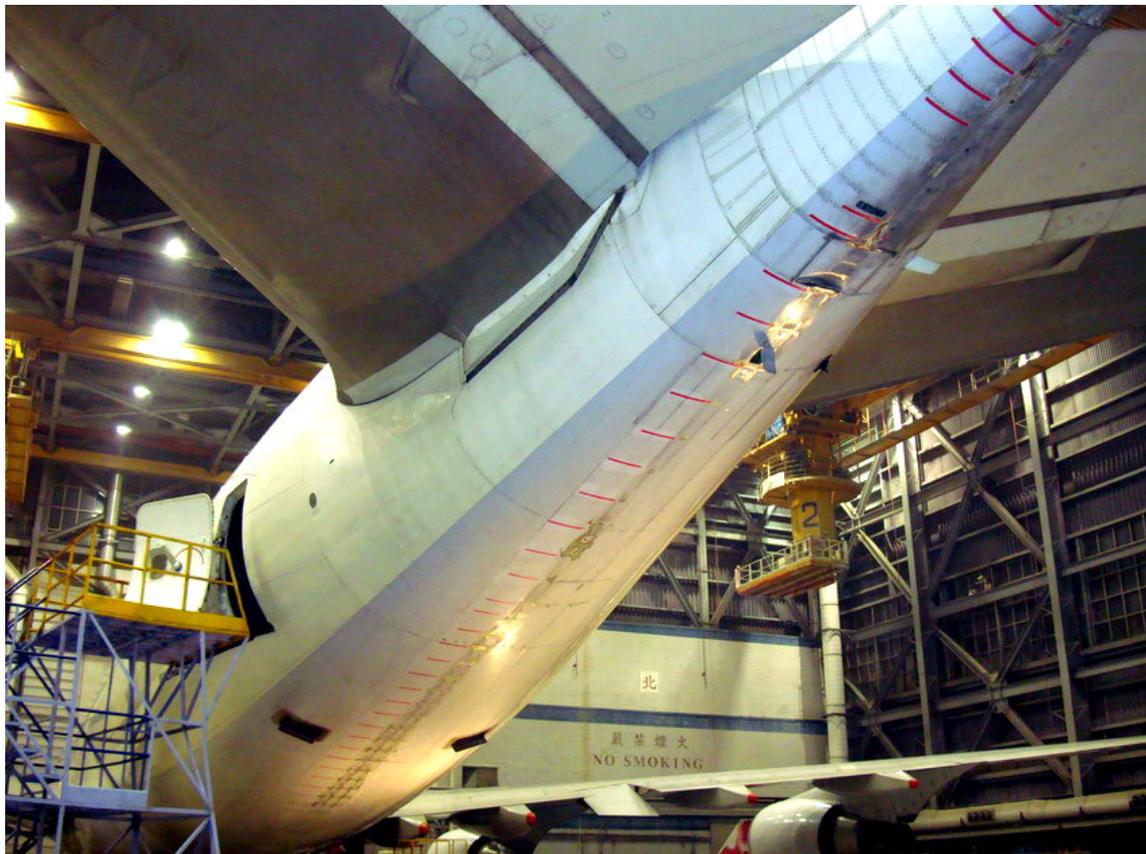
圖 1.3-1 機身後段機腹蒙皮（紅線標示位置）、排氣閥門、艙門磨損

航空器機身後段加壓區之機腹蒙皮磨損穿孔、隔框板挫曲、艙壓調節排氣閥門(Outflow Valve)磨損、非加壓區部分蒙皮與艙門磨損，如圖 1.3-1。機身後段加壓區之結構與組件遭受損害，非經更換或大修，無法恢復航機結構強度。

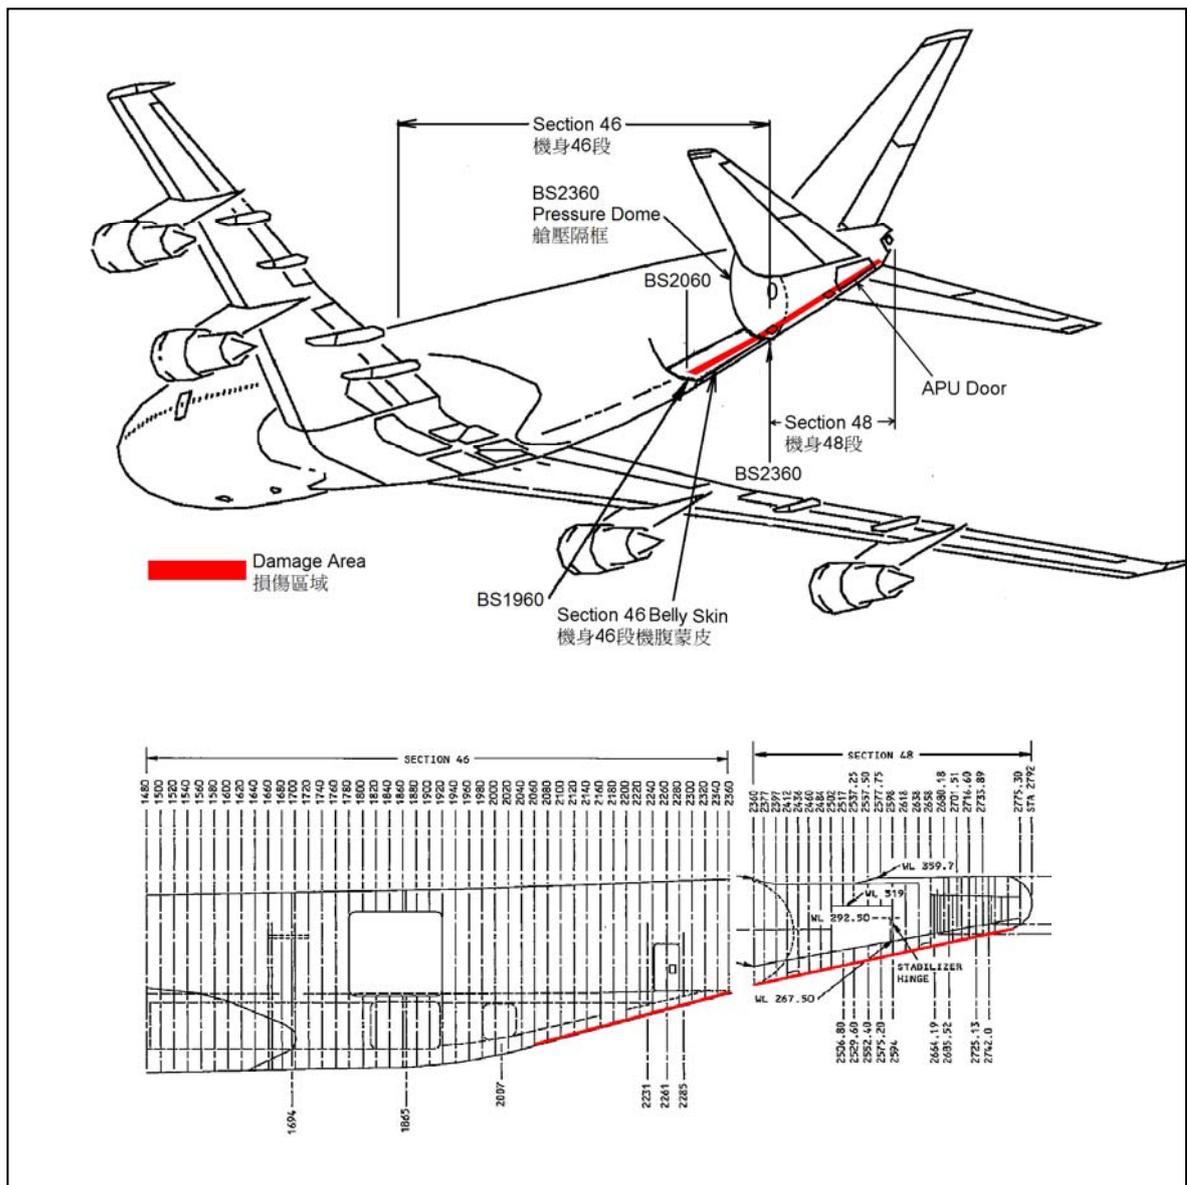
圖 1.12-1 損傷區域位置

參照圖1.12-1標示位置，本會於航機降落後檢查發現：航空器機身後段（編號46段）機腹蒙皮，以及非加壓區機身48段機腹蒙皮，與該受影響區域之機腹各個艙門，均有與地面摩擦受損痕跡。所有磨擦損傷分布平均，由機身站位BS2060起至機尾末端，均與地面磨擦，導致蒙皮磨損（Material Loss）甚至穿孔。

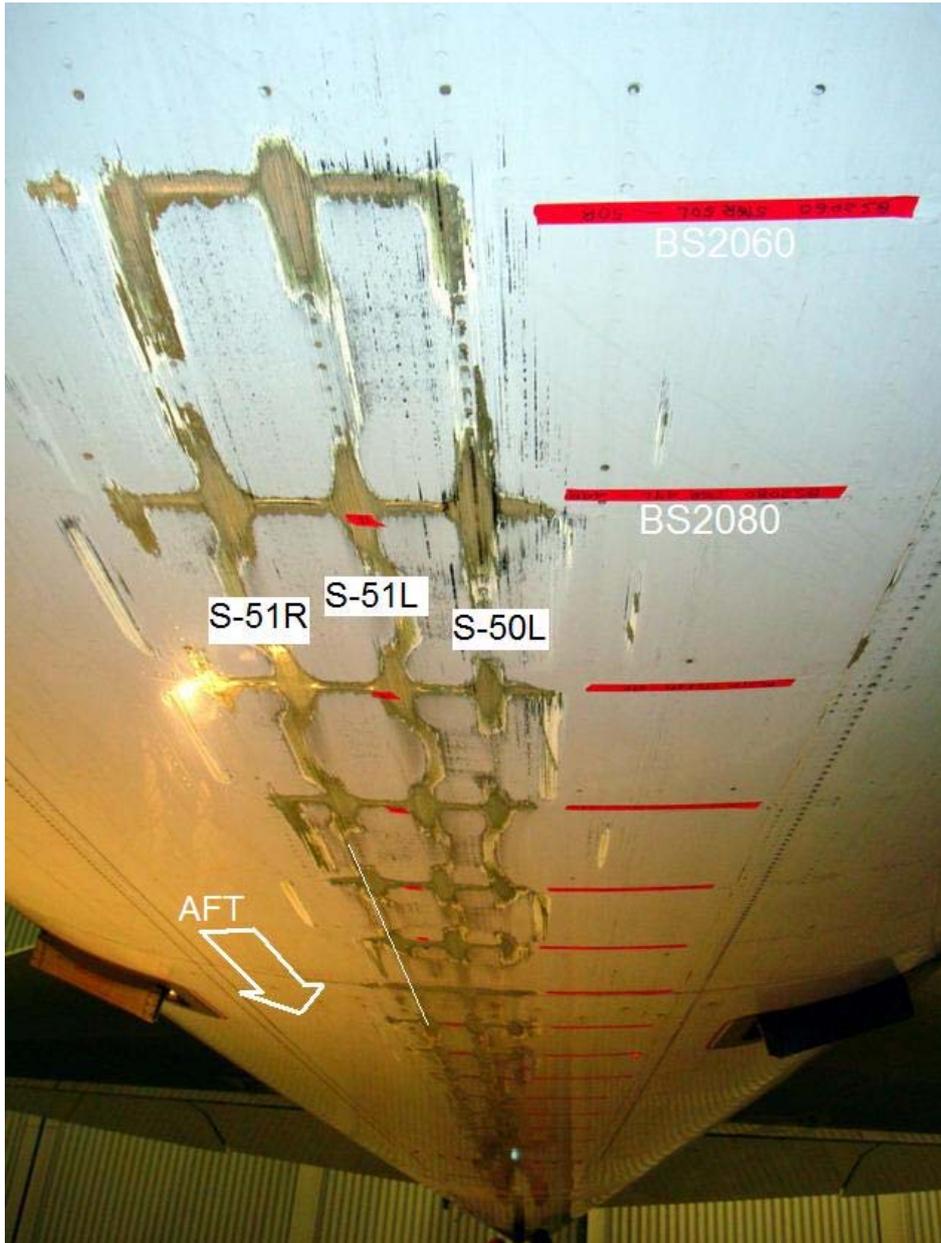
圖 1.12-2 本區域之機腹蒙皮損傷分布樣態（由機身前方向後看）

機身46段自機身站位BS1480起至BS2360止，係介於航機機翼與尾翼之間的艙壓加壓區，與後方之機身非加壓區（機身48段）以球面（俗稱鍋蓋）的BS2360艙壓隔框為分界。本區域之損傷，概自機身站位BS2060起，迄機身站位BS2360止，前後約長300吋範圍之機腹觸地，造成前後方向之磨擦損傷。蒙皮磨損範圍之輪廓，分布於各機身隔框所在之正下方（各隔框前後相距20吋），且與機身縱桁S-50L至S-50R（左右範圍約24吋）所在位置之下方蒙皮表面，呈現蒙皮與地面以平行於航機運動方向磨擦之痕跡，部分摩擦較嚴重之區域，蒙皮業已磨穿，穿孔處呈與航機行進方向垂直隙縫，並可由隙縫窺見安裝於機身內部之剪力鉚接片之底部。如圖1.12-2、圖1.12-3、以及圖1.12-4所示，各圖為本區域之蒙皮損傷分布樣態、機身站位BS2080一處典型之磨穿損傷隙縫、以及磨穿損傷隙縫之近攝照片。

機身46段係艙壓加壓區，自機身站位BS2060起，迄機身站位BS2360止，前後約長300吋範圍之機腹觸地，而造成前後方向之磨擦損傷。蒙皮磨損範圍之輪廓，呈現機腹蒙皮與地面以平行於航機運動方向磨擦之痕跡，部分摩擦較嚴重之區域，蒙皮業已磨穿，穿孔處則呈與航機行進方向垂直隙縫，相關分析重點如下。

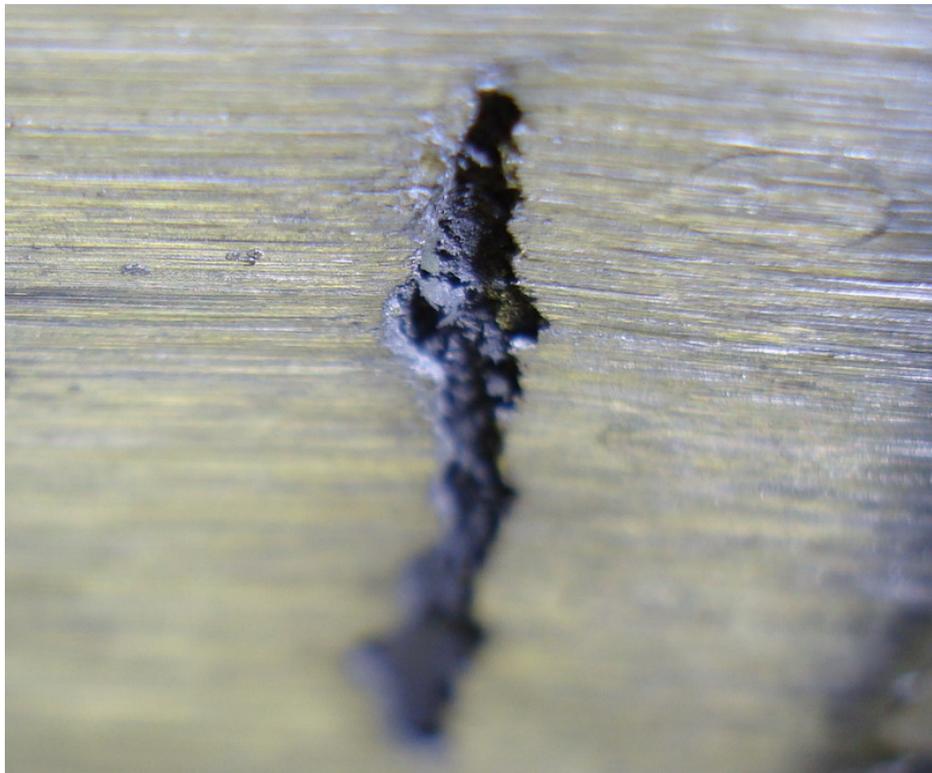
圖 1.12-4 典型之磨穿損傷隙縫近攝

該機蒙皮承受艙壓造成之環狀應力，由於蒙皮磨損變薄以及孔隙邊緣的刀鋒效應，其環狀應力因承載截面積之減少而局部增加，存在環狀應力過載之風險。本區域磨損孔隙走向和環狀應力平行如圖

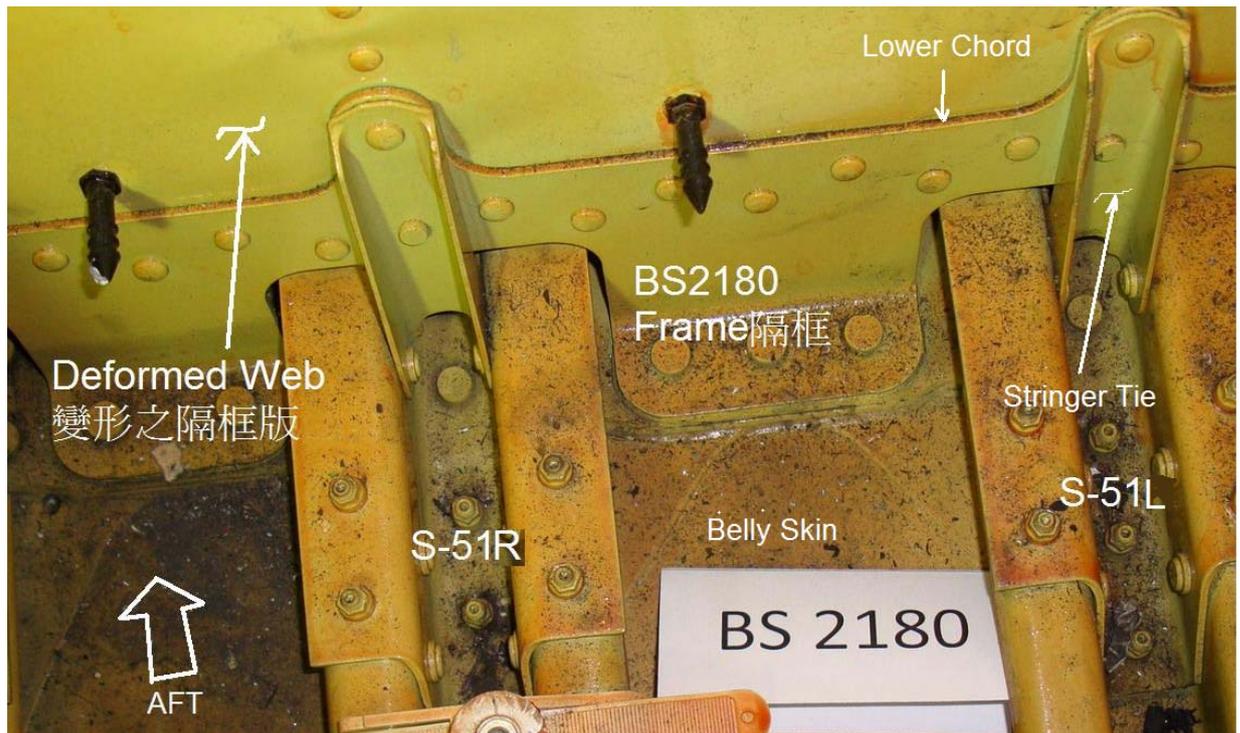
圖 1.12-5 隔框下側挫曲變形（俯視）

航機內部之主結構，於機身站位BS2180處之隔框，發現隔框板（Frame Web）下半，介於編號S-50L與S-50R兩具縱桁之間，有挫曲現象，如圖1.12-5。由機身取下該隔框板，可明顯目視下半側挫曲變形範圍，如圖1.12-6所示。除上述隔框板之變形，該BS2180隔框上/下緣結構（Upper/Lower Frame Chord），以及連接機身縱桁之槽接片（U Channel Stringer Tie），並無發現明顯變形。

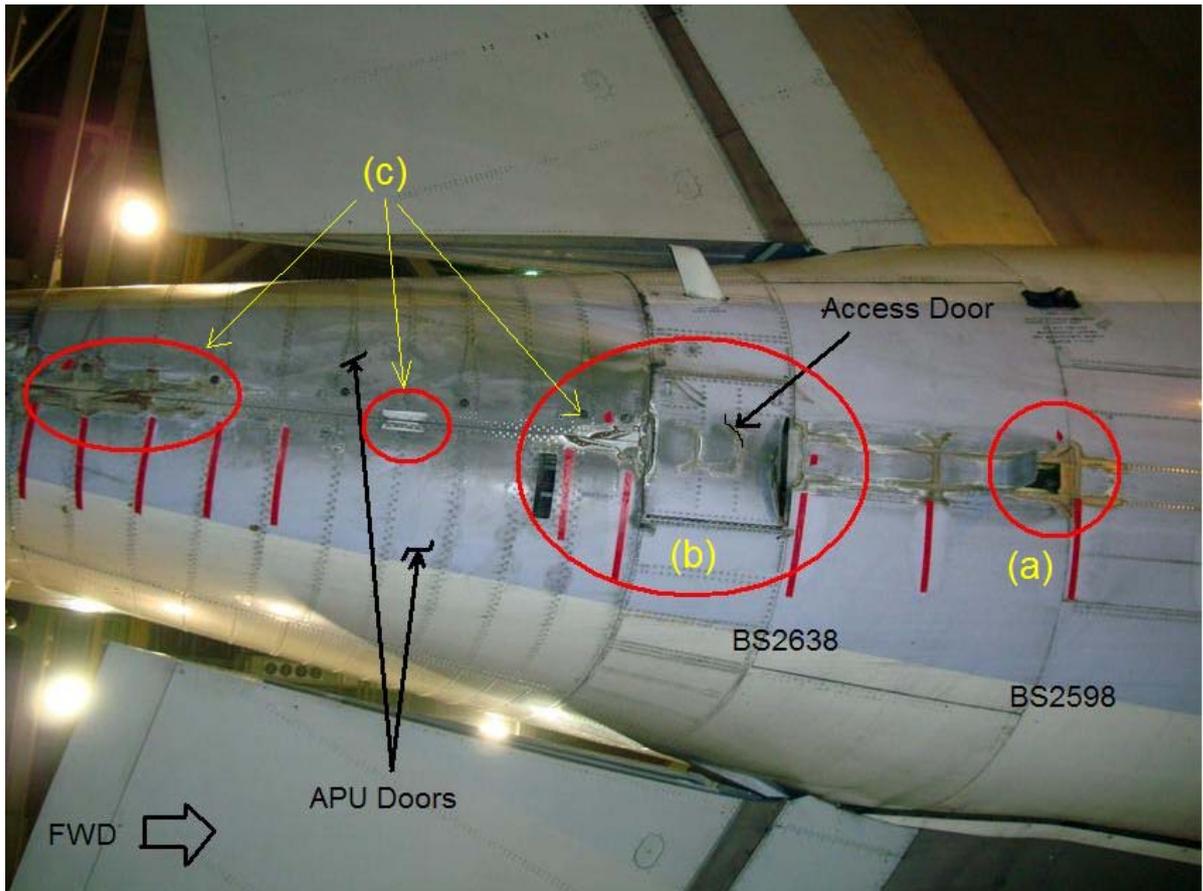
圖 1.12-7 BS2598 起至 APU 艙門之損傷情況 (仰視)

機身48段自機身站位BS2360起至機身最末端BS2792止，與前方之機身艙壓加壓區（機身46段）以BS2360艙壓隔框為分界，包含水平尾翼扭力支撐盒狀結構、APU防火牆、APU艙。本區域之損傷，延續前方機身站位BS2360以前之連續磨損，唯在本機身段之前半BS2360至BS2598，長約200吋範圍之蒙皮磨損，呈不連續之局部範圍且未發現穿孔，比較前方機身46段之損傷，其磨損情況較為輕微。然由機身站位BS2598起之機腹結構又呈現嚴重磨損破壞，例如（a）BS2598起向後之10吋長、介於縱桁S-51L與S-51R之間的蒙皮因觸地磨擦而致破裂翹起、（b）位於BS2638至BS2658間的機腹維修艙門前端磨損翹起、（c）左右兩扇APU艙門底側於前後端磨損至框架暴露，以上（a）、（b）、（c）詳圖1.12-7，另（d）機尾BS2742~BS2760底側蒙皮磨損至框架暴露。

機身48段非艙壓加壓區，自機身站位BS2360之壓力隔框起，迄機身站位BS2598輔助動力單元艙前方隔框止，如同前方46段機腹觸地造成前後方向之磨擦損傷，造成蒙皮磨損，呈現與地面以平行於航機運動方向磨擦未穿孔之淺平磨痕。本區蒙皮不需承受艙壓之應力，只承受來自飛航操作之作用力，於機腹區域都係壓縮應力，且相較於機身46段其受飛操之力矩亦較小，故蒙皮受影響程度較小。

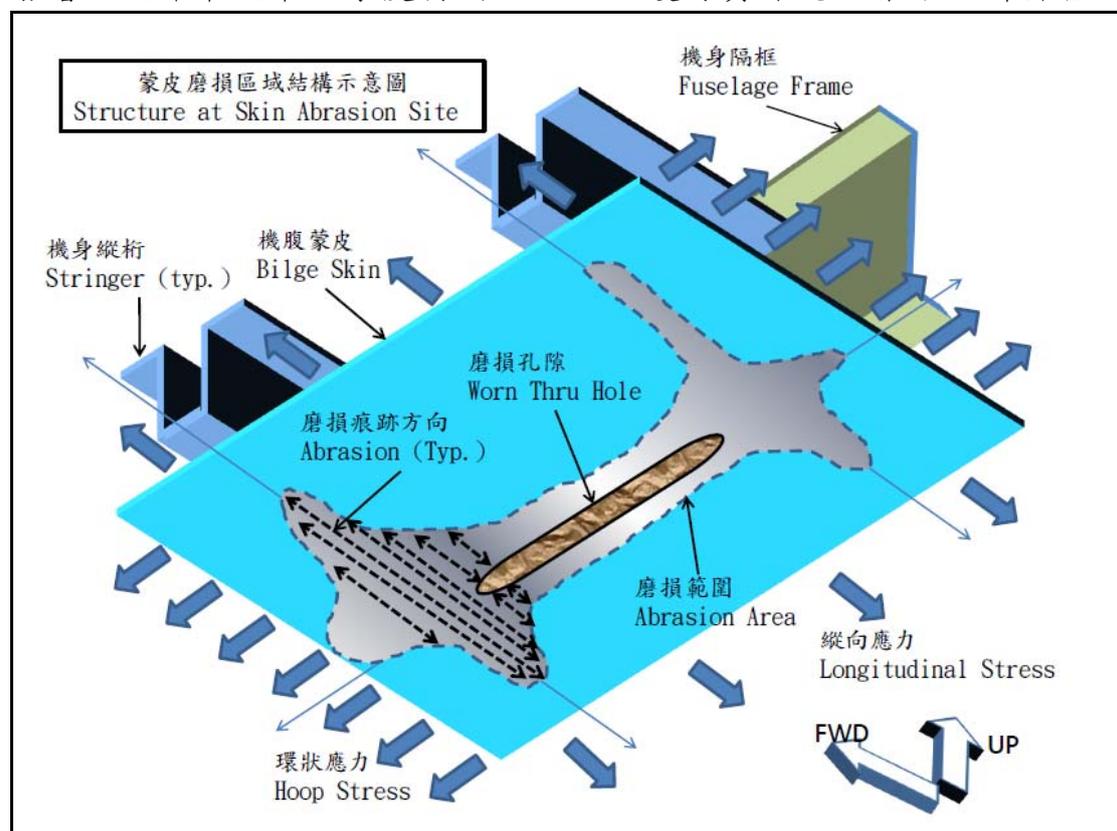
圖 2.3-1 艙壓應力與結構組成

2.3-1，且蒙皮磨損區都位於機身隔框位置，這一些隔框可承受絕大部分的環狀應力，且該蒙皮破損之區域在環狀應力方向的橫切面因與地面摩擦已成契形，有助於減少應力集中，但是又因刀鋒效應的負面影響，故非單就單一蒙皮材料理論可以獲得實際應力集中之計算值。

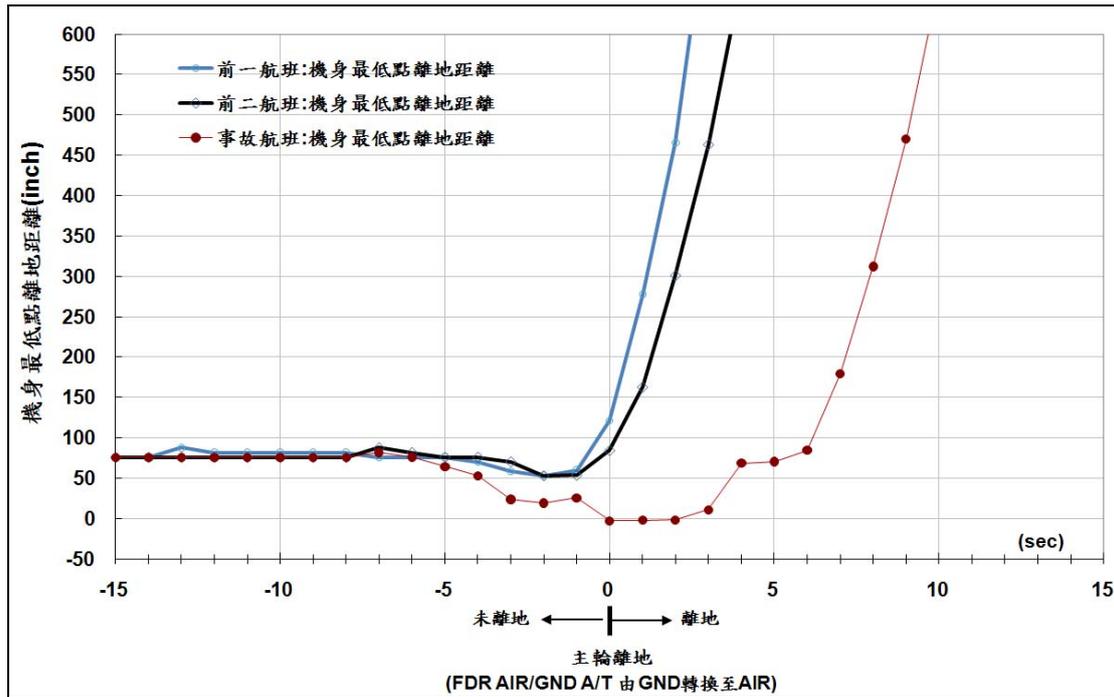
圖 2.4-3 飛機起飛離地後之最低點與地面之距離(h_{min})

圖 2.4-3 顯示事故班機前兩航班於正常起飛操作下，航機距地最近距離發生於主輪離地前仰轉；主輪離地後，航機距地最近距離快速增加。然而；事故航班於主輪離地後，其機身距地最近距離亦持續減少。直至主輪離地 4 秒後才開始增加。經分析事故航班機尾觸地可能發生於主輪離地及其後 2 秒，最近離地距離約分別為-2.6 英尺、-2 英尺及-1.5 英尺。該機起飛離地過程如圖 2.4-4，主輪離地時距離 RWY25L 末端約 1,420 呎。

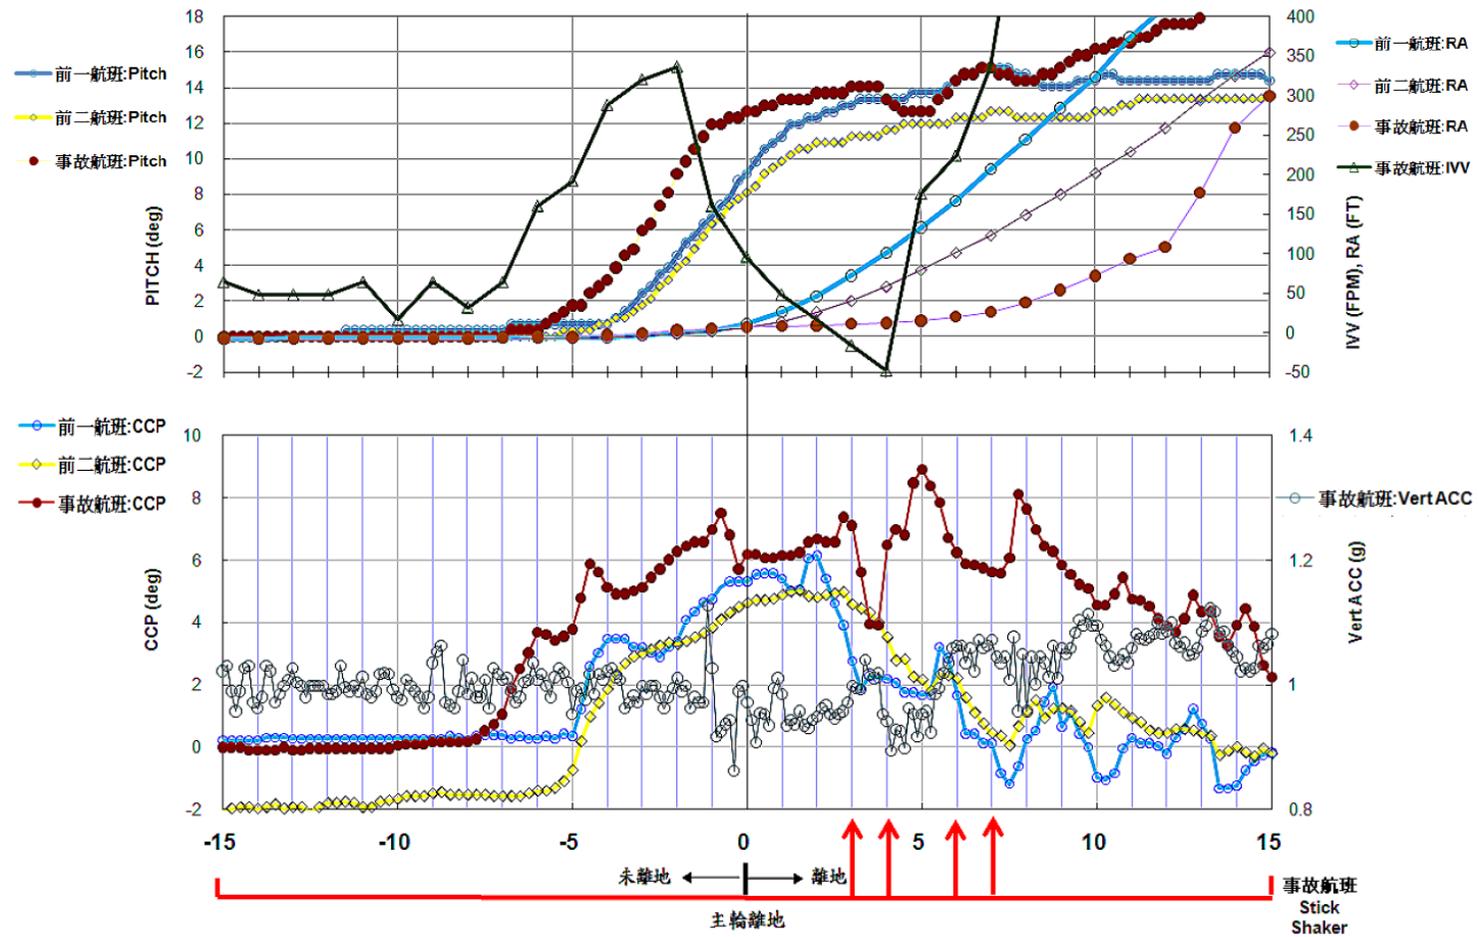
圖 2.4-5 事故航班與其前兩正常航班起飛階段參數變化

圖 2.4-5 顯示正常航班達到 V_R 操作時機約在起飛離地前 4 秒，其離地仰角約為 10° ，符合飛航組員訓練手冊中之操作；但事故航班因輸入之起飛重量較實際重量輕，致使該機起飛時未達所需 V_R 時，即施予起飛仰轉操作，以致航機離地起飛之空速低於離地速度，故需要較大之起飛攻角與仰角，此為該機仰角及控制盤操作量皆大於正常航班之因；大仰角起飛將使得航機阻力增加以致速度增加較緩，造成起飛跑道長度較長以及達不到預期起飛性能。此外；本事故過高仰角造成失速警報及駕駛盤抖動，及該機起飛離地後無線電高度與爬升率皆小於正常航班，其爬升率甚至出現負值。

綜上所述，該機輸入錯誤起飛重量以及設定減推力起飛，致事故航班起飛所需之跑道長度大於安哥拉治機場 RWY25L 所能提供之起飛跑道長度；並造成該機起飛離地仰角及攻角過大及該機爬升速率降低，以致事故班機於主輪離地及其後 2 秒內發生機尾觸地及機腹蒙皮磨損。過高仰角及攻角過大亦造成失速及駕駛盤抖動警報作動。
