行政院飛航安全委員會

0320 AEROS 超輕型載具飛航事故調查報告

調查報告編號： ASC-AOR-10-10-002

發布日期： 中華民國 99 年 10 月 28 日

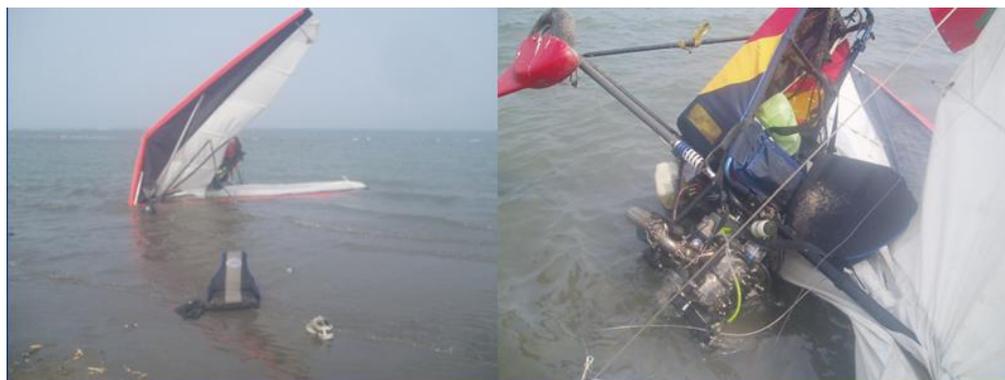
調查小組於事故當日 1600 時抵達現場附近海邊堤防，當時超輕型載具已被潮水淹沒，無法目視殘骸。圖 1 為當日早上地方消防人員搶救時，拍攝之現場照片，當時載具機翼受損彎折且引擎已部分浸水。

圖 1: 事故當日現場照片(左圖為滑翔翼外觀，右圖為引擎外觀)

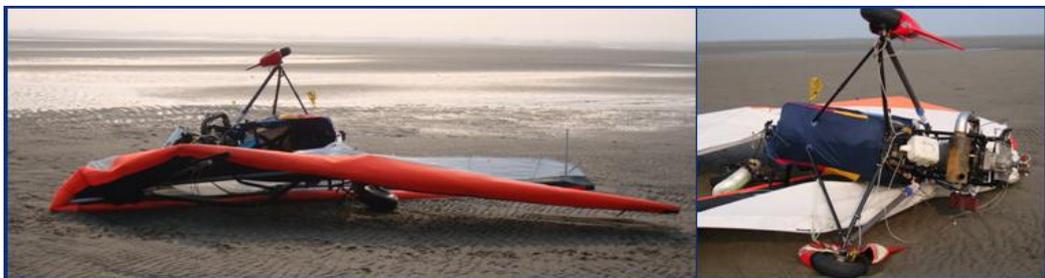
事故現場並未發現明顯之載具墜落時撞擊沙灘所留下之痕跡，檢視殘骸發現縱樑及右樑彎折，機翼左右兩邊相疊著地，載具往右邊翻覆 90 度，如圖 3 所示。除主殘骸及斷落之前輪外，現場並無發現其他散落之殘骸。

圖 3:事故現場超輕型載具姿態

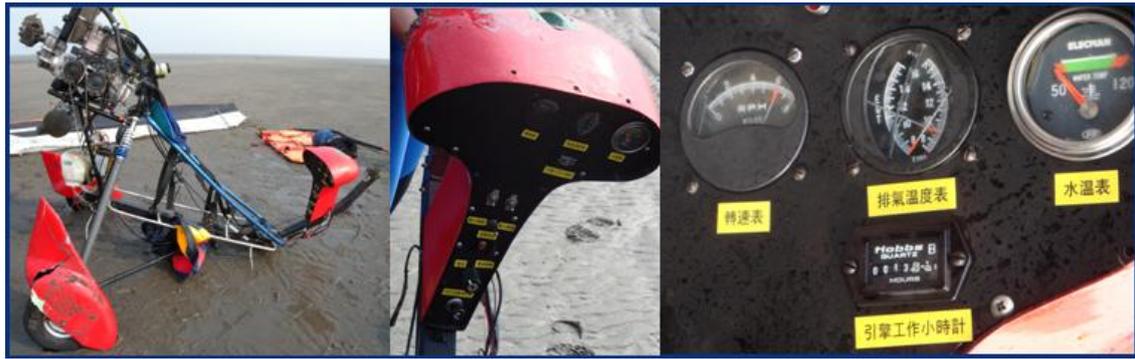
事故載具除前輪折斷外，其餘尚完整。油箱未受損，尚存餘油約 20 公升。檢視該機儀表，發現引擎轉速表為 6,200rpm；排氣溫度表透鏡破裂，左邊指示值在下限、右邊指示值在 900°F；水溫表在下限；引擎工作小時計為 13.6 小時，詳如圖 4。

圖 4：動力三輪車外觀及座艙儀表

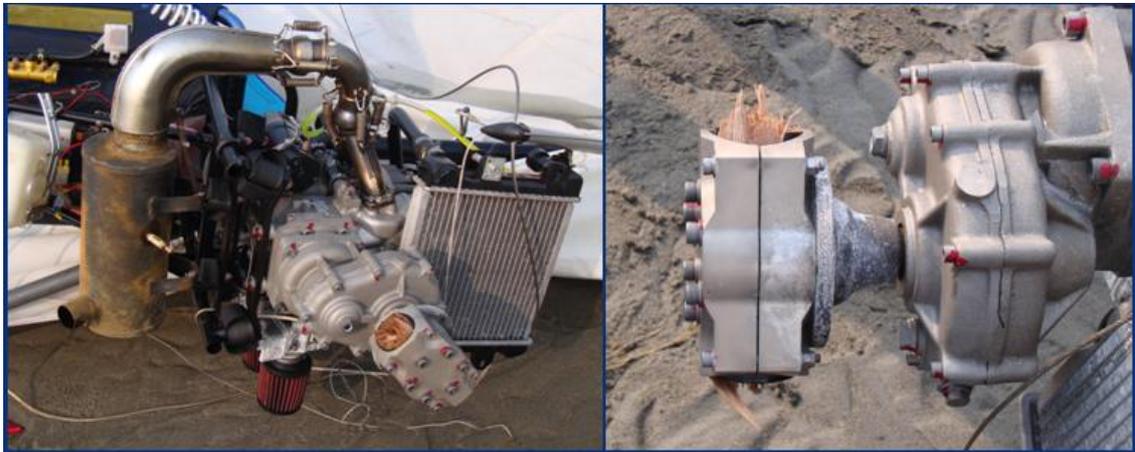
引擎外觀完整，無漏油痕跡。螺旋槳為 2 片不可變矩式木質槳葉，2 片槳葉均自根部折斷（詳圖 5），除殘留在槳轂上之槳葉翼根，現場未發現斷損之螺旋槳。

圖 5：引擎及槳葉狀況

檢視事故殘骸，引擎轉速表指針停留於 6,200rpm，螺旋槳槳葉自根部折斷，此現象均顯示事故發生時引擎具有動力，操作人亦表示事故前引擎運作正常。因此，事故之發生與推力系統無關。從載具鼻輪結構折斷，其餘結構尚完整，顯示該載具系以機頭向下姿態撞擊地面，操作人亦表示撞擊前機頭向下，無法拉起機頭。根據製造廠對載具機翼特點之描述，當該機翼(型號:Stranger)失速時，機頭會向下，以增加空速，避免失速。因此載具可能在落地時發生失速，機頭向下，但落地時高度低，無足夠高度以增加速度而失速墜地。操作人為一超輕型載具初學者，無法正確掌握載具操作及落地技巧，是有可能因操作不當使載具失速。但由於操作人無法明確詳細描述落地過程(風速、風向、速度、高度、操作...等)，亦無客觀之紀錄資料，因此事故之發生，僅能排除動力因素，無法判定明確之可能肇因。
