# 飛航事故調查報告

ASC-AOR-11-04-001

中華民國 99 年 7 月 22 日  
中華航空公司 CI112 班機  
B737-800 型機  
國籍標誌及登記號碼 B-18612  
爬升中艙壓失效緊急下降返航

行政院飛航安全委員會  
AVIATION SAFETY COUNCIL

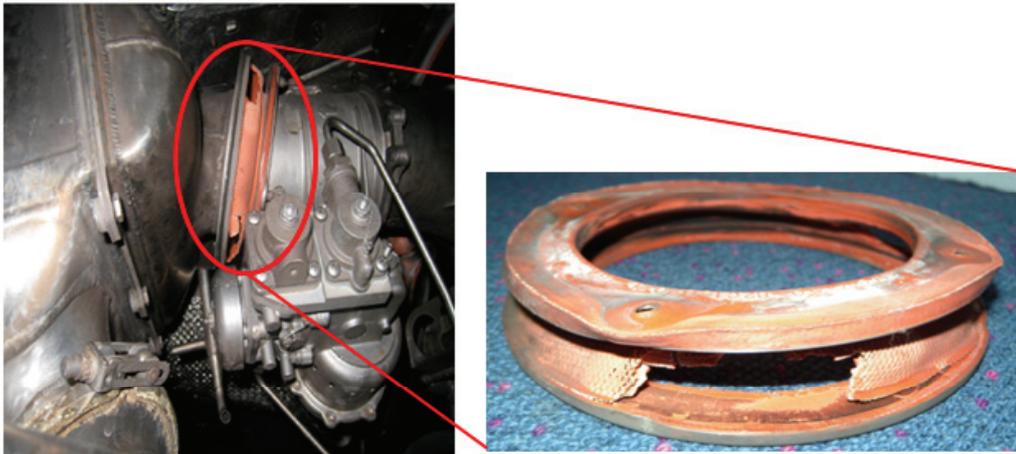
圖 1.6-1 左發動機預冷器控制閥及其氣封膠圈

- 兩套客艙加壓控制器（Cabin Pressure Controller, CPC）內建檢查（BITE）發現無現存缺點（Exist Fault），而在 CPC-2 發現最後航次缺點代碼（Fault Code）為：
  - 030 / LO INFL/HI LEAKG<sup>1</sup>
  - 031 / ACFT RATE HI<sup>2</sup>
- 上述缺點代碼，依故障排除手冊（Fault Isolation Manual, FIM）21-31 Task 823 及 21-31 Task 815 執行下列檢查：
  - 左邊發動機供氣系統輸出壓力低
  - 客艙加壓漏氣測試
- 左邊發動機供氣系統輸出壓力低，檢查發現預冷器控制閥（Pre-cooler Control Valve, PCV, P/N: 3289562-5, S/N:6602）軸心磨損且異常晃動，氣封膠圈（Kiss Seal）破裂，如圖 1.6-1；經更換該受損料件後，供氣壓力恢復正常。

正常。』，根據 FIM36-10 TASK804 之內容，表列有 22 種原因可能造成供氣壓力指示過低，其中在高 N1 時發生供氣壓力低之可能情況有 9 種，包含左供氣系統實際發生之故障『預冷器控制閥故障』及『氣封膠圈磨耗』（如 1.6.3 及圖 1.6-1）。維修人員使用發動機轉車作業檢視供氣壓力為 35psi，認為狀況正常。但此作為概可判斷壓力指示（壓力感知器及指示表）是否正常，並無法排除本案故障或確認供氣系統是否正常。維修人員未能適當運用故障排除手冊導致前一航班之維修作業未能正確發現左供氣系統故障之問題。

參考 1.6.3，左發動機供氣系統經故障排除發現，該系統預冷器控制閥氣封膠圈破損（如圖 1.6-1），致該控制閥未能有效控制預冷器以提供冷卻空氣，在無足夠冷卻空氣情況下，供氣系統將因溫度升高觸動保護而調節性將供氣閥關閉。檢視該預冷器控制閥之維修紀錄，上次安裝時間為 97 年 2 月，使用時間為 7,467 飛

B、EO 738-36-12-0003 replacement of precooler control valve seal 2010 年底前完成一次性更換，後續每 5 年定期更換。

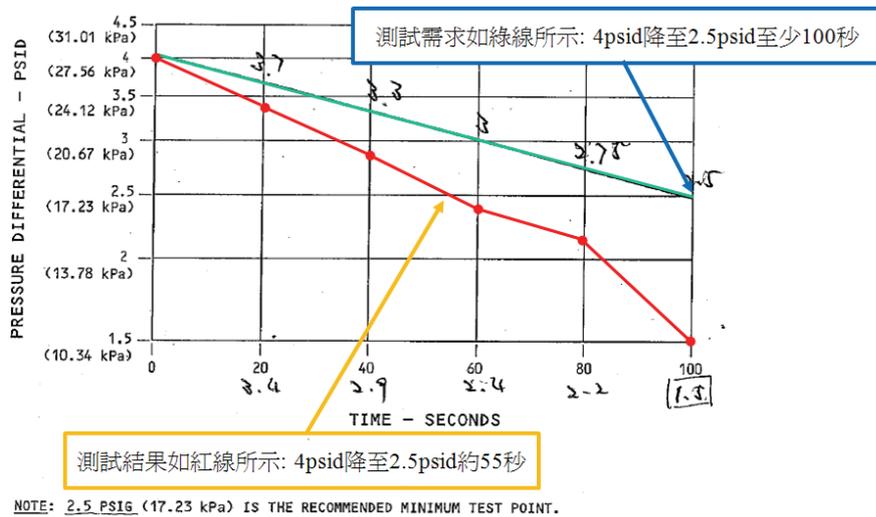
圖 1.6-2 艙壓試漏數據繪圖(1)

- 工程通告單 (EON 738-21-640136-1043, 如附件 3) : 供氣隔離閥操作測試及客艙洩壓狀況檢查 (Bleed air isolation valve operation test & Cabin depressurization condition inspect)，結果供氣隔離閥操作測試正常。艙壓試漏標準為從客艙加壓至 4.0psid 後，客艙停止供氣，檢視艙壓下降至 2.5psid 需時 100 秒以上；測試結果 (艙壓試漏數據繪圖如圖 2)，客艙壓力於 55 秒間由 4.0psid 降至 2.5psid，未能通過最低需求。檢查發現下列缺點：
  - i. 下機身艙底洩水閥 (Bilge Drain Valve) 共計 6 組漏氣；
  - ii. 輔助動力單元 (Auxiliary Power Unit, APU) 氣管於站位 STA 727 通過機身壓力隔艙處有鬆動漏氣現象；
  - iii. 機身左側於站位 STA 550 與站位 STA 670 窗戶與機身接縫有漏氣現象；
  - iv. 出氣閥 (Outflow Valve) 有漏氣現象；
  - v. 介於右空調系統空氣循環機 (Air Cycle Machine, ACM) 與冷凝器之間的軟套管 (duct, P/N: AS1505-18A0042) 破裂漏氣，該軟套管破裂狀況，如圖 1.6-3。
- 上述漏氣缺點全部改正後，艙壓測試正常，測試結果客艙壓力於 100 秒間由 4.0psid 降至 2.8psid，比標準 100 秒間由 4.0psid 降至 2.5psid 為高，測試通過，艙壓試漏數據繪圖如圖 1.6-4。
- 於 7 月 24 日上午執行測試飛行 (FL410)，結果正常。
  - 兩套空調系加壓正常；
  - 單套空調系加壓測試正常；
  - 兩套空調系關閉測試正常。

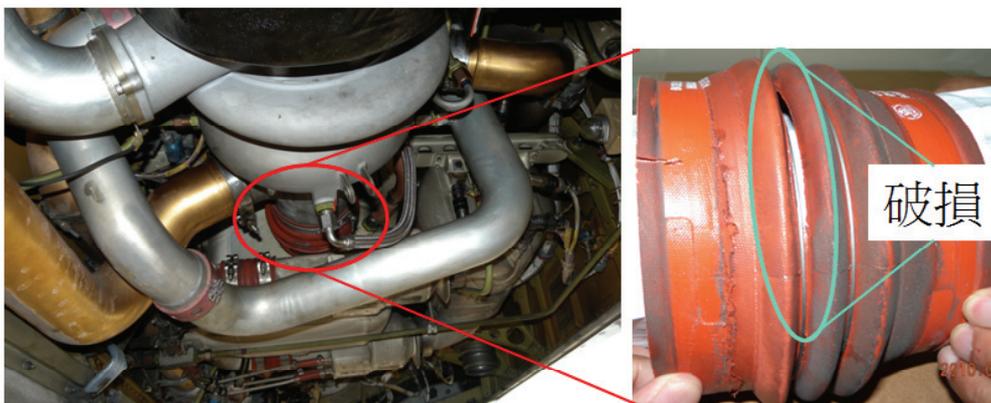
圖 1.6-3 右空調系空氣循環機出口軟套管之位置 (圖左) 及破損情形 (圖右)

根據 1.16.1 單一空調系操作確認檢查，右邊空調系統空氣循環機出口軟套管破損（如圖 1.6-3），致該空調系提供艙壓之進氣不足，客艙無法順利建立艙壓，根據 1.6.3 該機返航落地後之客艙洩壓狀況檢查，發現洩漏率過高，加快客艙失壓速度，依 FDR 資料 1727:13 時 Master Caution 燈亮，1729:08 時艙壓超過 10,000 呎而致動艙壓警告，於 1730:10 時艙壓超過 14,000 呎，客艙氧氣面罩自動落下，並播放預錄之客艙失壓廣播。

檢視 ACM 出口之破裂軟套管（如圖 1.6-3），軟套管破裂處發生於加強鋼環處，軟套管破裂可能原因為：在空調系統正常工作情況下，軟套管內壓力高於環境壓力，正常操作下該軟套管會往外膨脹，而加強鋼環則限制並減少軟套管往外膨脹之尺度，同時也使軟套管與鋼環接觸處承受較高之應力及發生摩擦。

波音公司說明過去 4 年曾發生 5 件軟套管破裂案例（1.18.5），波音公司僅有一次機會檢視破裂軟套管，發現其破損的原因為：加強鋼環磨耗軟套管之矽膠及玻璃纖維<sup>6</sup>。波音公司表示目前有一個比較短的軟套管（件號：AS1505-18A0032）可供使用，該短軟套管實際使用狀況似乎比長軟套管可靠，上述訊息波音公司已透過機隊小組文摘編號 737NG-FTD-21-10005 告知航空器使用人。

A、EO 738-21-51-0010 replacement of air conditioning ACM discharge flexible ducts Next AV c'k 前完成一次性更換，後續每 5 年定期更換。

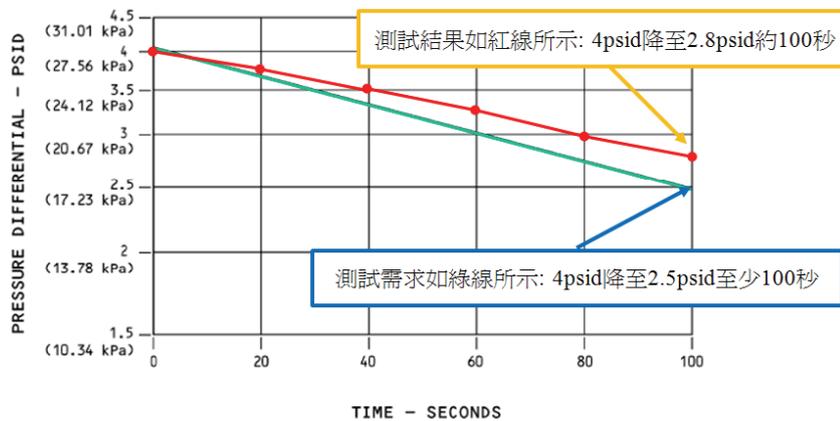
圖 1.6-4 艙壓試漏數據繪圖(2)

NOTE: 2.5 PSIG (17.23 kPa) IS THE RECOMMENDED MINIMUM TEST POINT.

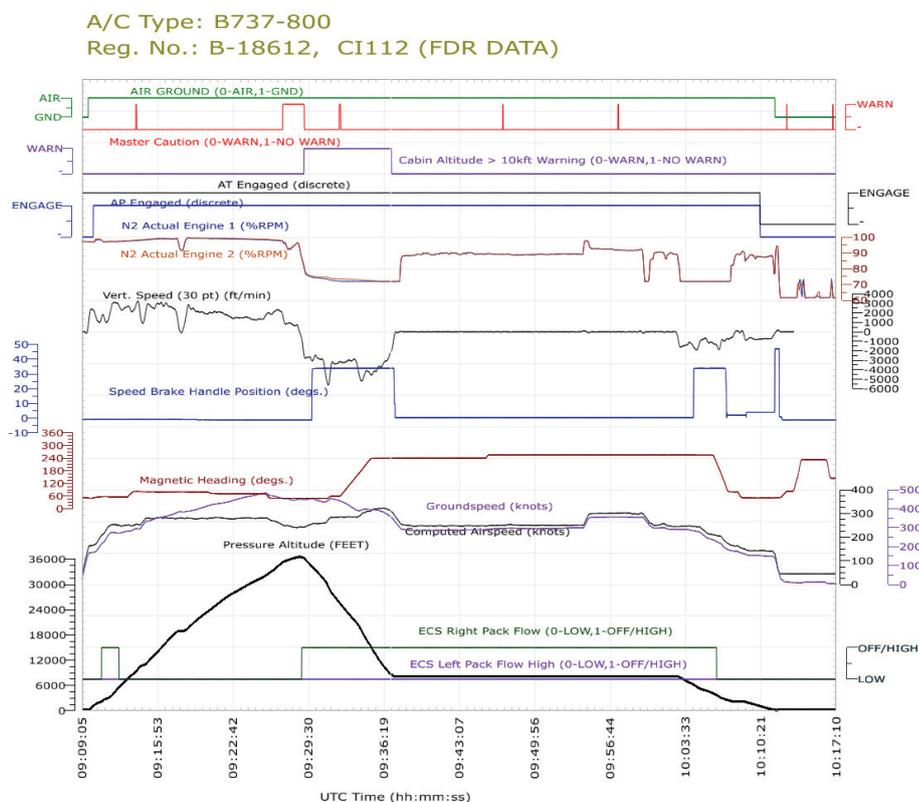
圖 2.1-1 本案相關飛航參數繪圖

依事實資料，該機於 1729:08 時發生艙壓警告，於 1729:48 時飛航組員方開始執行緊急下降，未立即執行與艙壓相關之操作程序，訪談時飛航組員表示當時 Out Flow Valve 已在關閉的位置，因艙壓高度上升狀況發生的很快，尚未做完艙壓異常相關程序，艙壓高度已上升至 10,000 呎。經檢視 FDR 相關資料，飛航組員於執行緊急下降時，依程序戴上氧氣面罩，建立組員間之溝通，啟動客艙警示標示，將 Thrust Levers 及 Speed Brake 置於指定位置，並開始下降，符合程序規定。該型機之最大速度限制，自 35,000 呎至 25,000 呎，依高度遞減時，速度可保持於 280 浬至 340 浬/時之間，25,000 呎以下，最大可保持之速度為 340 浬/時以下，依 FDR 資料（如圖 2.1-1），該機於全程下降之速度最大為 285 浬/時（當時高度約為 22,000 呎）。
