行政院飛航安全委員會
航空器飛航事故
事實資料報告

長榮航空公司 BR701 班機

長榮航空 BR701 偏出跑道事故

報告編號：ASC-AFR-11-02-001

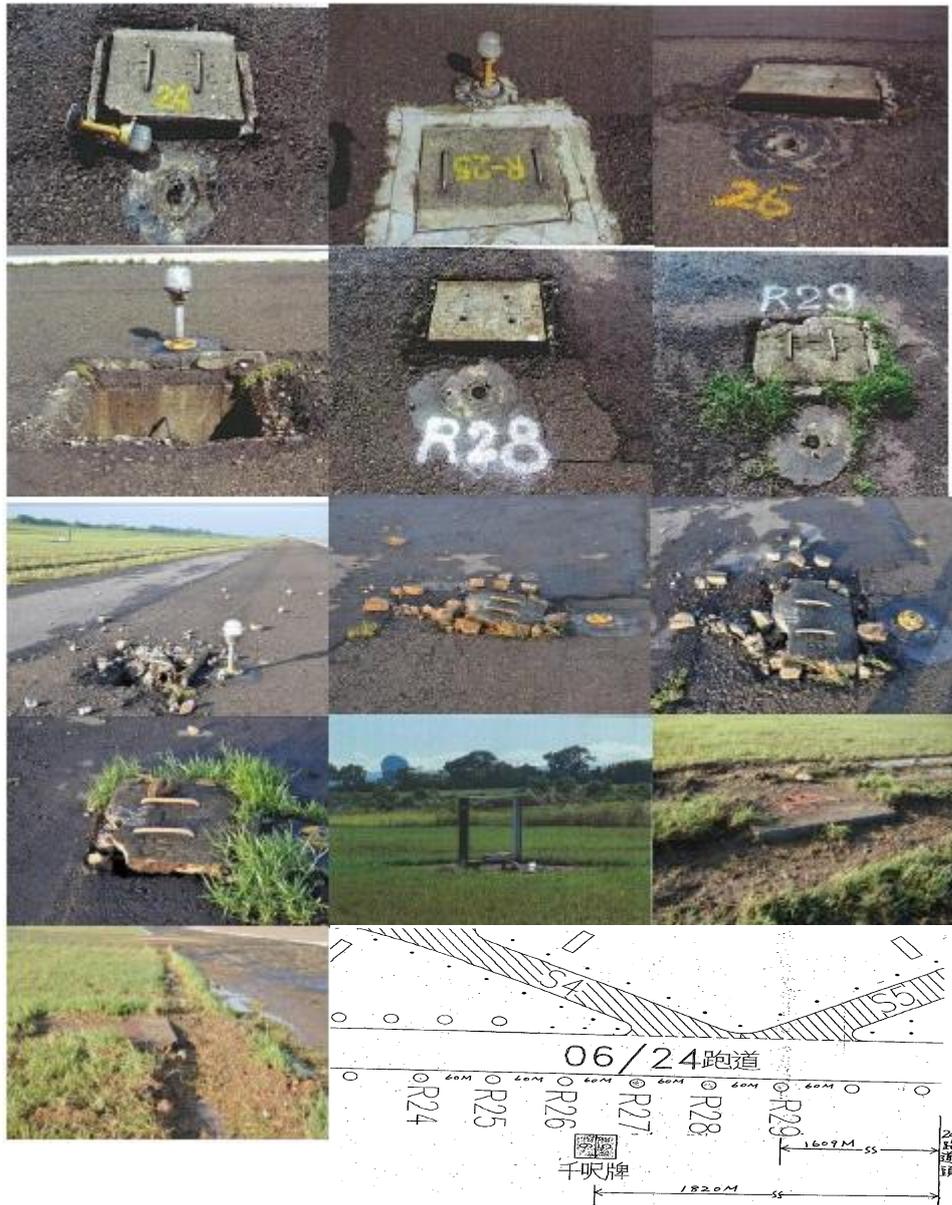
圖 1.4-1 損害設施圖

24 跑道左側邊燈燈具 5 盞受損，編號 R24、R25、R27、R28、R29，廠牌 Crouse-Hinds，符合 FAA AC150/5345-46 要求，具易斷接合設計；跑道邊燈旁手孔水泥蓋 4 處遭損毀 (編號 R26、R27、

R28、R29)，水泥塊散落四周；距 24 跑道頭 1,820 公尺處之千呎牌一具，2 牌面掉落，其下角部分破損，該千呎牌廠牌 O.C.E.M.，符合 FAA AC150/5345-44 要求，具易斷接合設計；2 座地下式消防給水人孔蓋（編號 131、132）水泥結構剝落，相關照片，參考圖 1.4-1 所示。

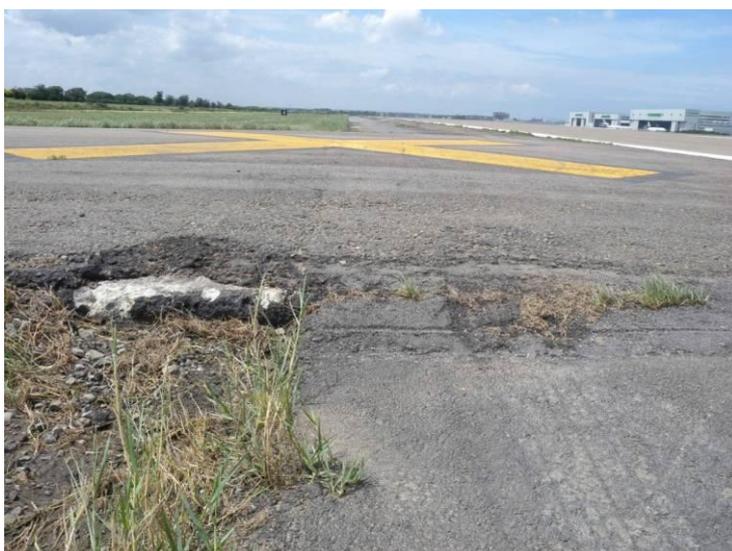
圖 1.10-5 戰備聯絡道與跑道地帶平整區草地之高度落差

現場調查顯示，距 24 跑道頭 2,000 公尺處，有一橫跨跑道之戰

備聯絡道，其道面與跑道之銜接面約齊平，其與道肩高度落差約 5 公分，其與跑道地帶平整區之草地高度落差約 20 至 30 公分，如圖 1.10-5 所示。

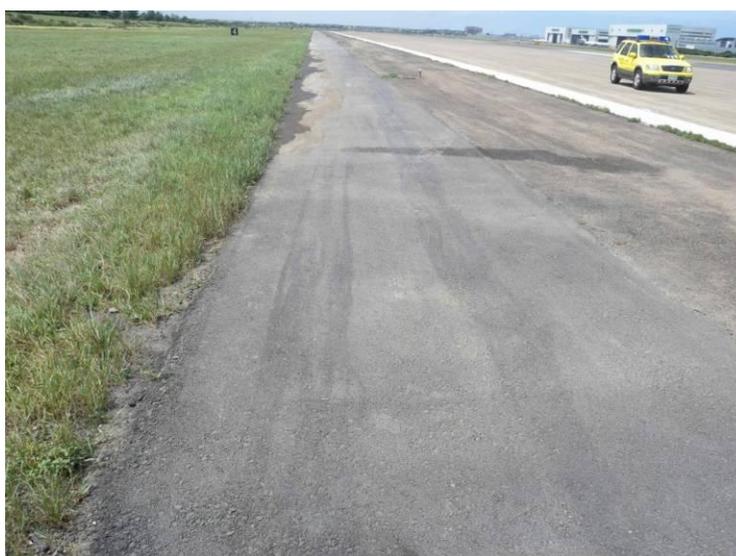
圖 1.10-6 06/24 跑道、道肩及跑道地帶

06/24 跑道與其道肩高度落差約 2 公分，部分銜接處生長雜草，道肩與跑道地帶草坪銜接處生長雜草，部分產生積水，如圖 1.10-6 所示。

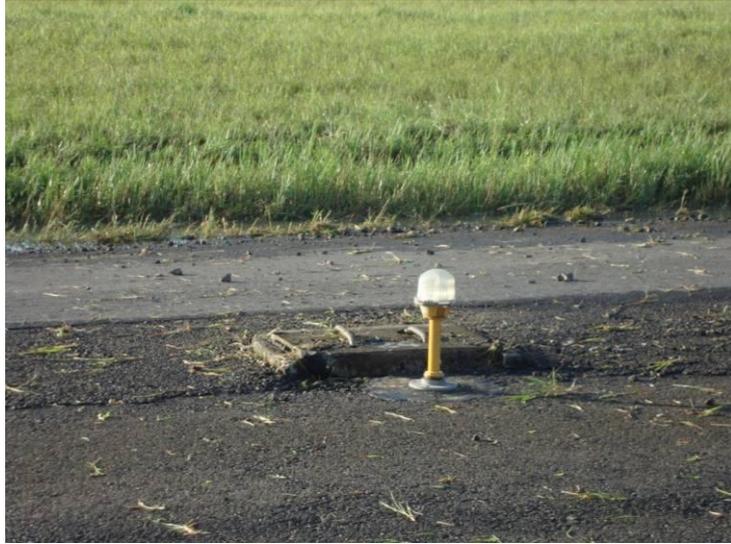
圖 1.10-8 跑道地帶內之手孔與道面高度差圖

該事故損毀的手孔蓋外緣包覆鐵片，現場調查發現多數鐵片銹蝕，有膨脹及剝落現象，部分手孔高於道肩約 5 公分，如圖 1.10-8 所示，分布於兩跑道地帶內之手孔位置圖，如附錄 4。

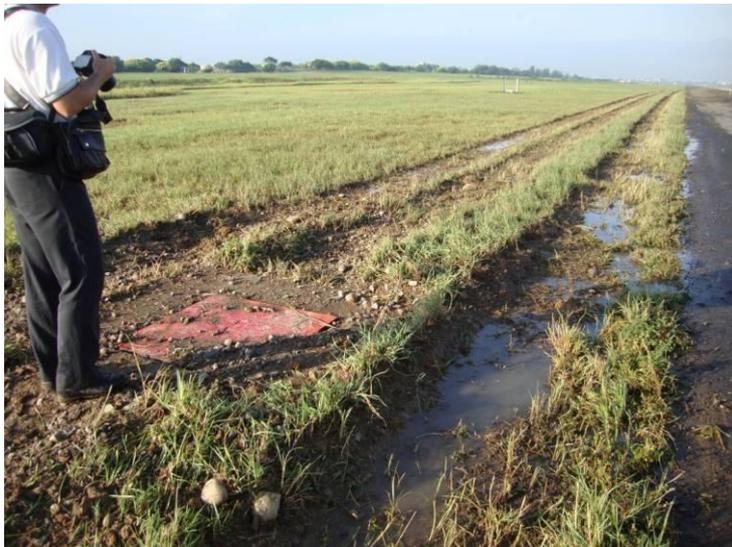
圖 1.10-9 地下式消防栓水泥結構周圍土壤凹陷

該機滑出跑道後，當時下雨土壤含水量較高，左側主輪垂直應力作用於草地上，造成地下式消防栓水泥結構周圍土壤凹陷約 30 公分，如圖 1.10-9 所示。

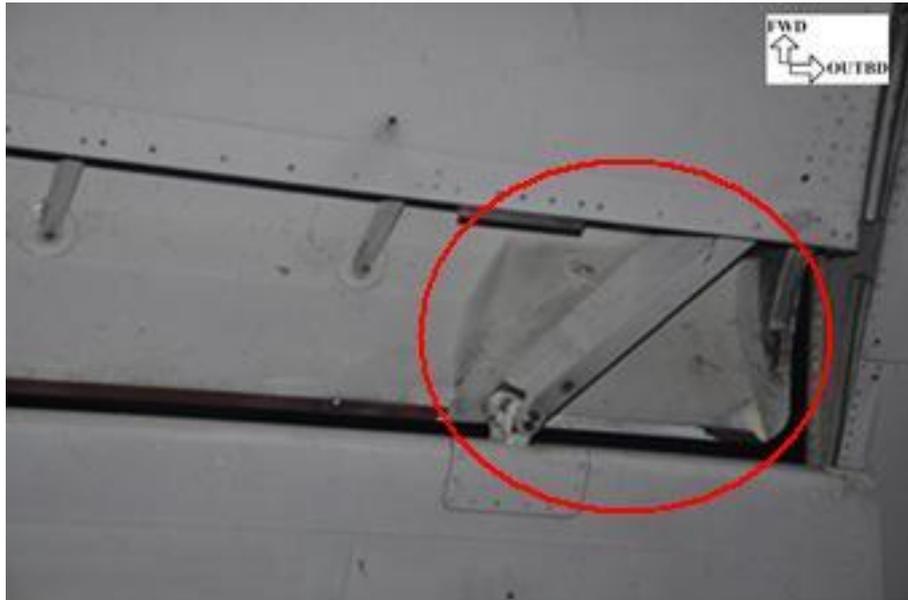
左翼內側襟翼包含前、中、後三段，位置如圖 1.12-1 所示，該位置前、中、後三段襟翼表面多處凹陷、彎曲、變形或裂痕等可修理性損傷，圖 1.12-2 為變形之左翼內側前襟翼近照。

圖 1.12-2 變形之左翼內側前襟翼（仰視）

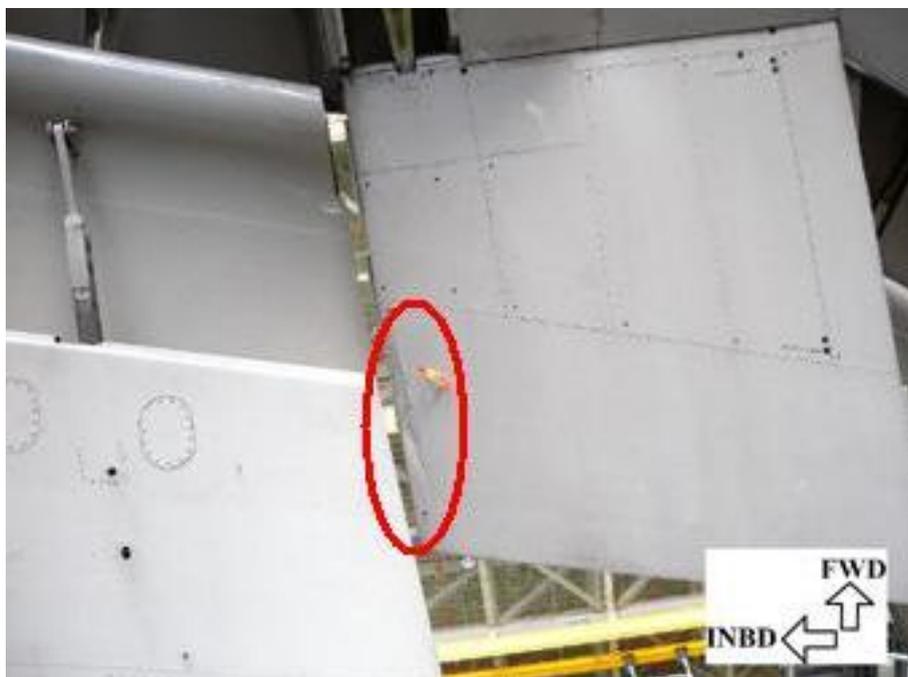
左翼內側副翼位置如圖 1.12-1 所示，該處副翼側邊變形及裂痕，近攝照片如圖 1.12-3 所示。

圖 1.12-3 變形及裂傷之左翼內側副翼（仰視）

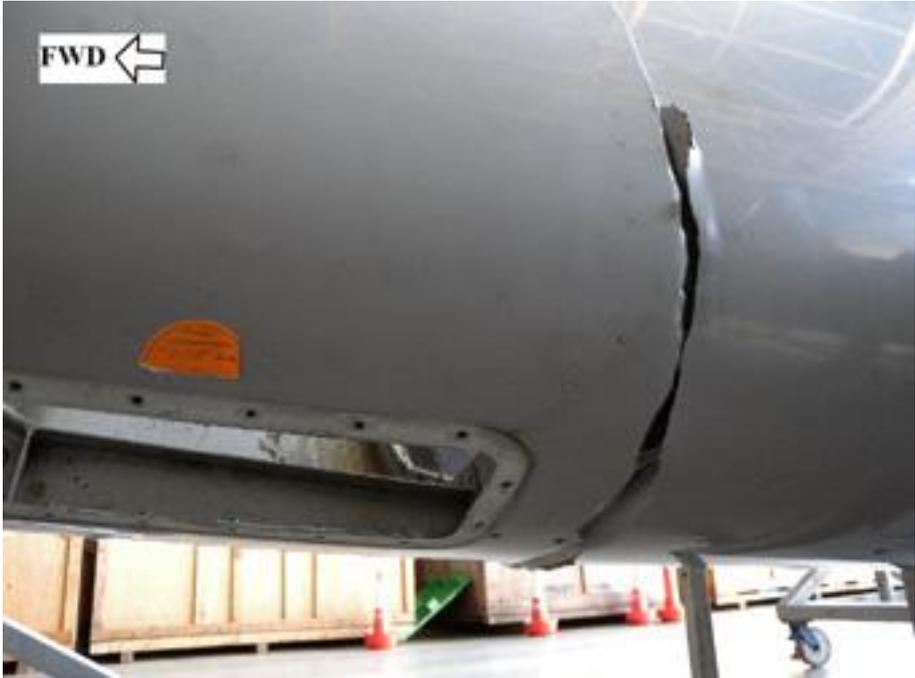
左襟翼滑軌整流罩位置如圖 1.12-4 所示，其中 3 號襟翼滑軌整流罩損壞(如圖 1.12-5 所示)必須換新，餘 2、4 號襟翼滑軌整流罩均為可修理性之

損傷，1 號襟翼滑軌整流罩無損傷。

圖 1.12-5 3 號襟翼滑軌整流罩損傷

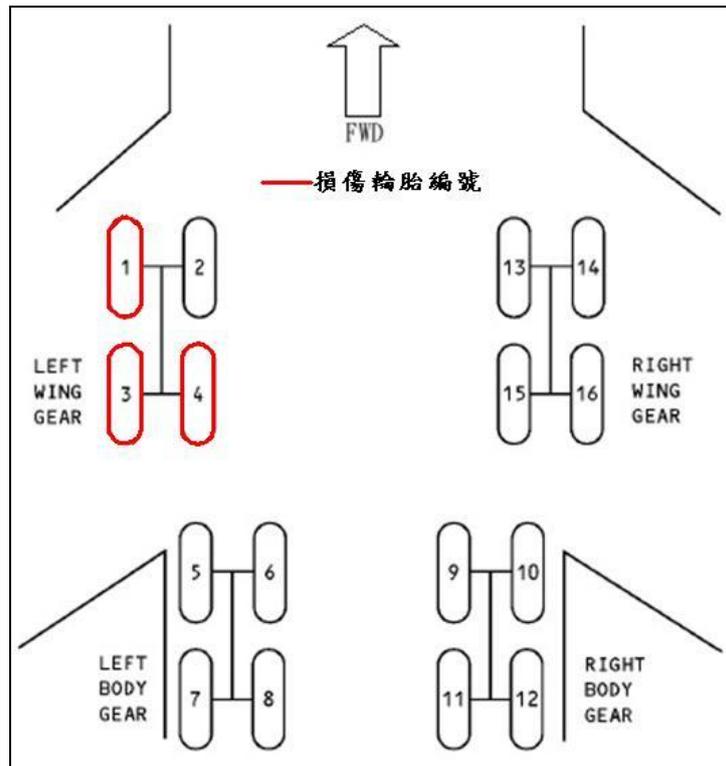
該機於落地後發現位於左翼起落架，編號 1、3、4 號主輪輪胎破損(如圖 1.12-6)，圖 1.12-7 為該機降落桃園機場後所拍攝破損之左翼起落架輪胎照片。

圖 1.12-6 損壞輪胎位置及編號

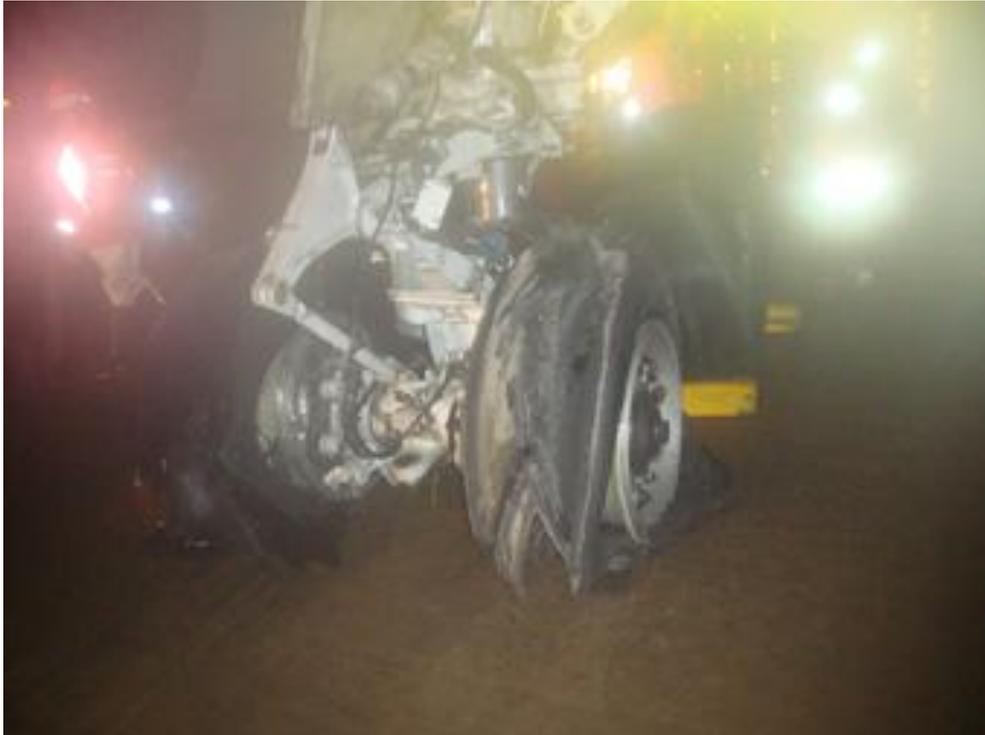
圖 1.12-7 破損之左機翼起落架輪胎

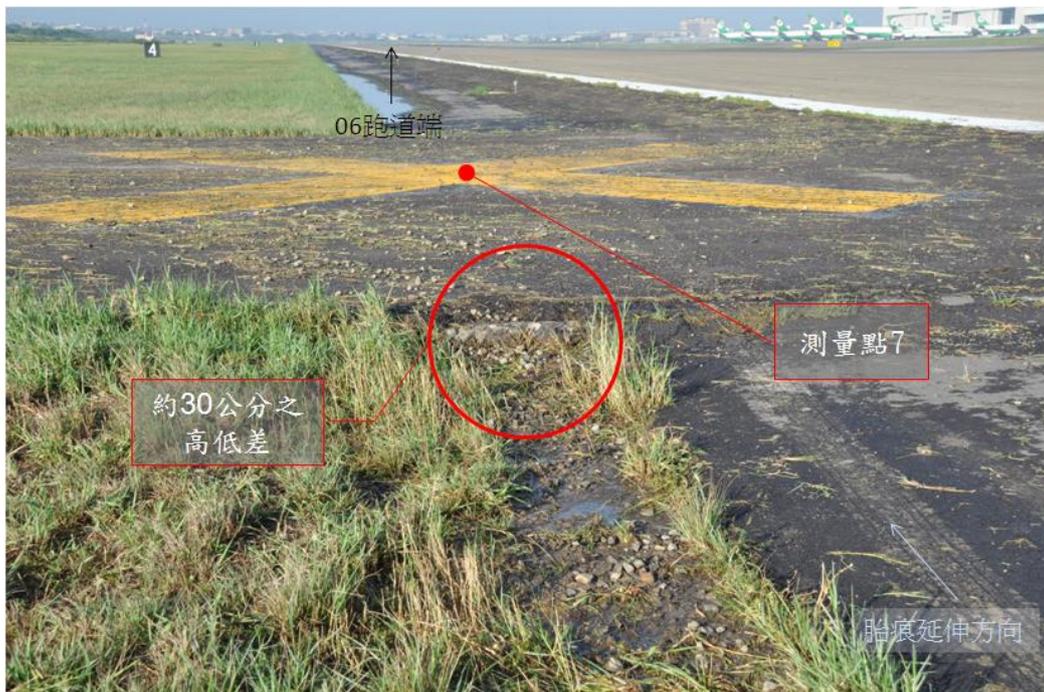
依據現場測量及勘查結果，該機破碎輪胎之碎片發現散落於距 24 跑道端 6,500 呎至道面末端；距 24 跑道端 3,800 呎發現胎痕並持續至 S2 滑行道交會處。於測量點“7” (距 24 跑道端 6,575 呎)發現毀損之跑道邊燈及水泥碎片，此位置係屬戰備聯絡道與 24 跑道道肩外側銜接地帶，兩者水泥鋪面存有 30 公分之高度差，詳圖 1.12-8 至 1.12-11。

圖 1.12-9 測量點“7”現場照片 (距 24 跑道端 6,575 呎)

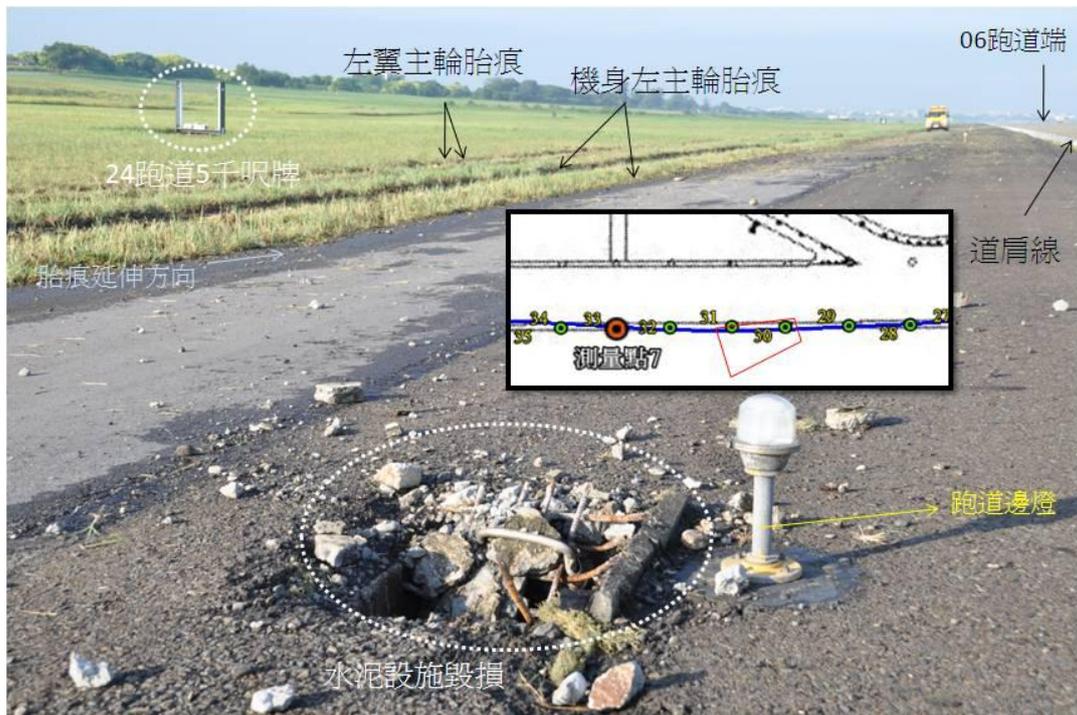
圖 1.12-10 跑道邊燈及水泥碎片 (距 24 跑道端 6,160 呎)

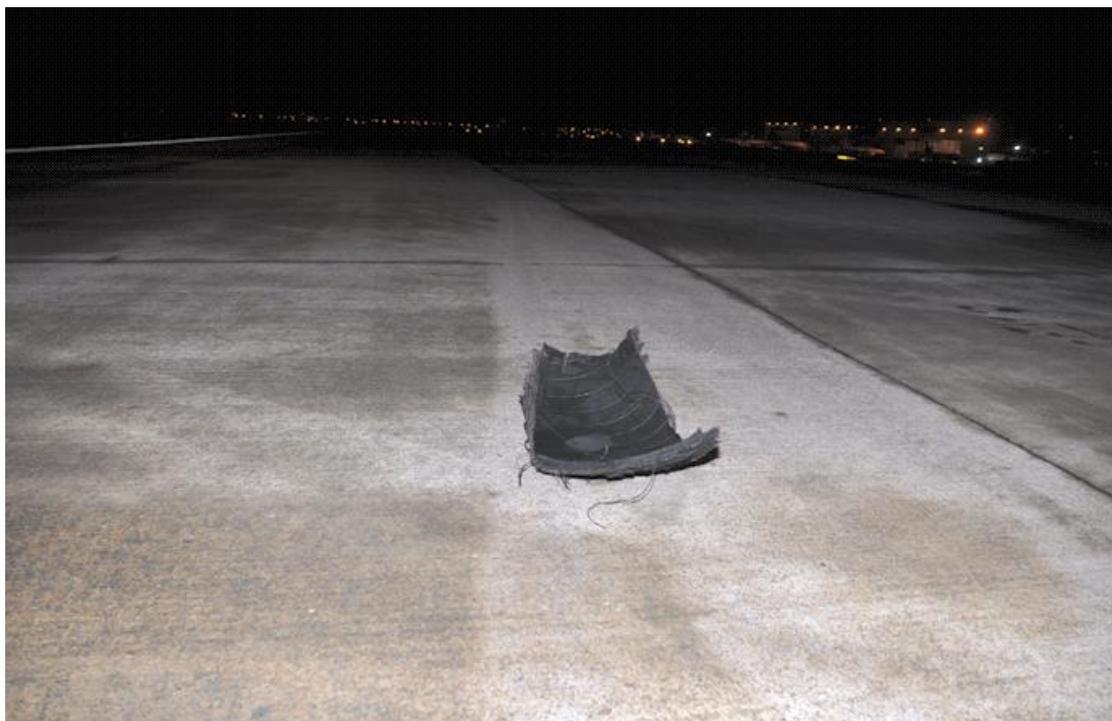
圖 1.12-11 道面遺留之破裂輪胎碎片(距 24 跑道端 7,185 呎)

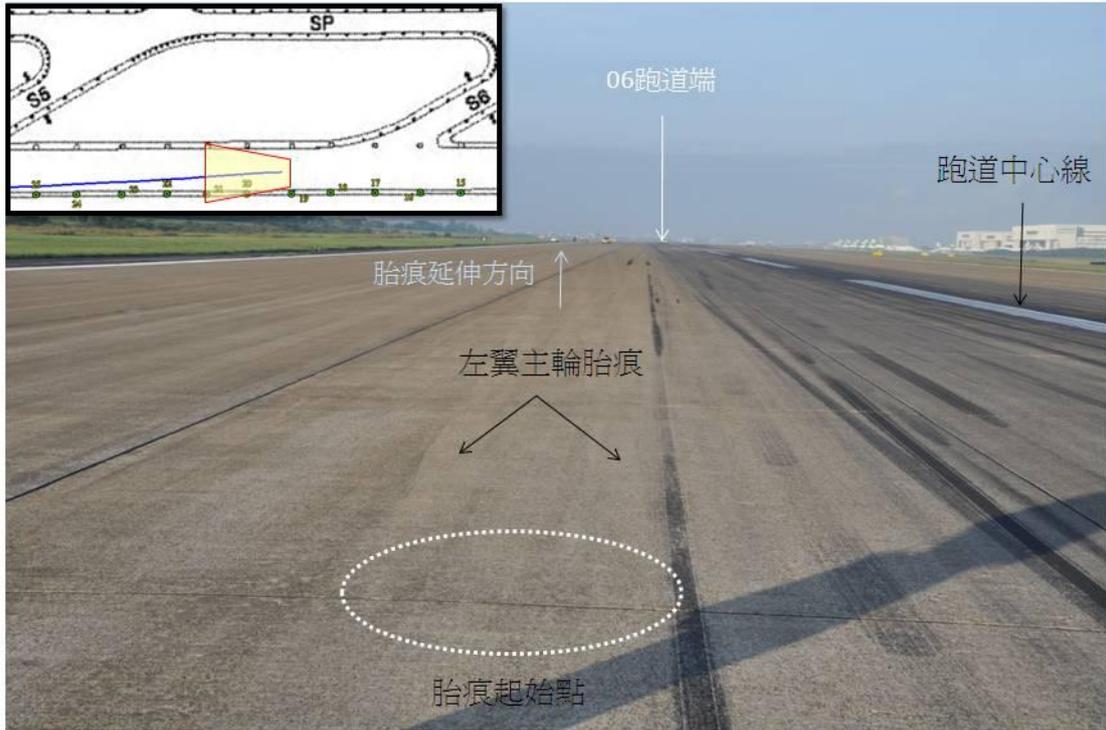
1. 距24跑道端約3,800呎處：胎痕起始點(呈現白色之胎痕，初始階段出現斷紋現象，隨後恢復連續白色胎痕)，詳圖1.12-13。
2. 距24跑道端約5,370呎處：此期間左翼輪與左主輪開始偏出左側道肩白線，偏出後壓毀南側跑道邊燈及附屬水泥蓋板，詳圖1.12-14。
3. 距24跑道端約5,450呎處：壓毀南側跑道邊燈及水泥蓋板後。此期間左翼主輪及機身左主輪滑過泥濘草皮地帶，詳圖1.12-15。
4. 距24跑道端約5,755呎處：壓毀南側跑道邊燈及水泥蓋板，詳圖1.12-16。
5. 距24跑道端約5,870呎處：此期間左翼主輪與機身左主輪均偏離跑道鋪面。該機偏離跑道中心線最遠處約122.5呎，詳圖1.12-17。距24跑道端約5,975呎處之5千呎牌，其牌面脫落但支架外觀完好，詳圖1.12-18。
6. 距24跑道端約6,365至6,575呎處：此期間左翼主輪與機身左主輪偏離跑道鋪面，該機行經此處時壓毀南側跑道邊燈以及草皮地帶內之消防設施，詳圖1.12-19。
7. 距24跑道端約6,480呎至6,560呎處：左翼主輪通過戰備聯絡道之水泥鋪面，且胎痕重回跑道鋪面向06跑道端延伸，詳圖1.12-20。
8. 距24跑道端約6,780呎處：發現輪胎碎片及不規則黑色胎痕，部分輪胎碎片散落於道面或草皮地帶，詳圖1.12-21。
9. 滑行道S2之胎痕：該機左翼輪外側輪於鋪面殘留白色刮痕，直至該機停止處，詳圖1.12-22。

圖 1.12-13 胎痕起始點(距 24 跑道端 3,800 呎)

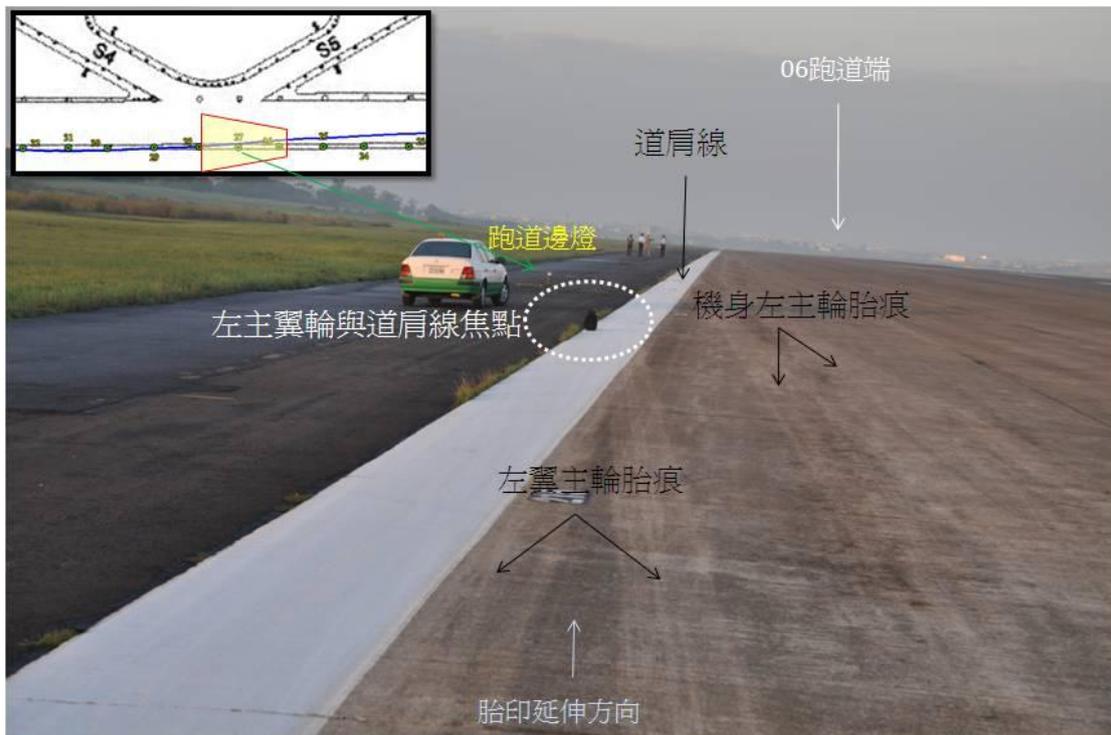
圖 1.12-14 胎痕分佈狀況(距 24 跑道端 5,370 呎)

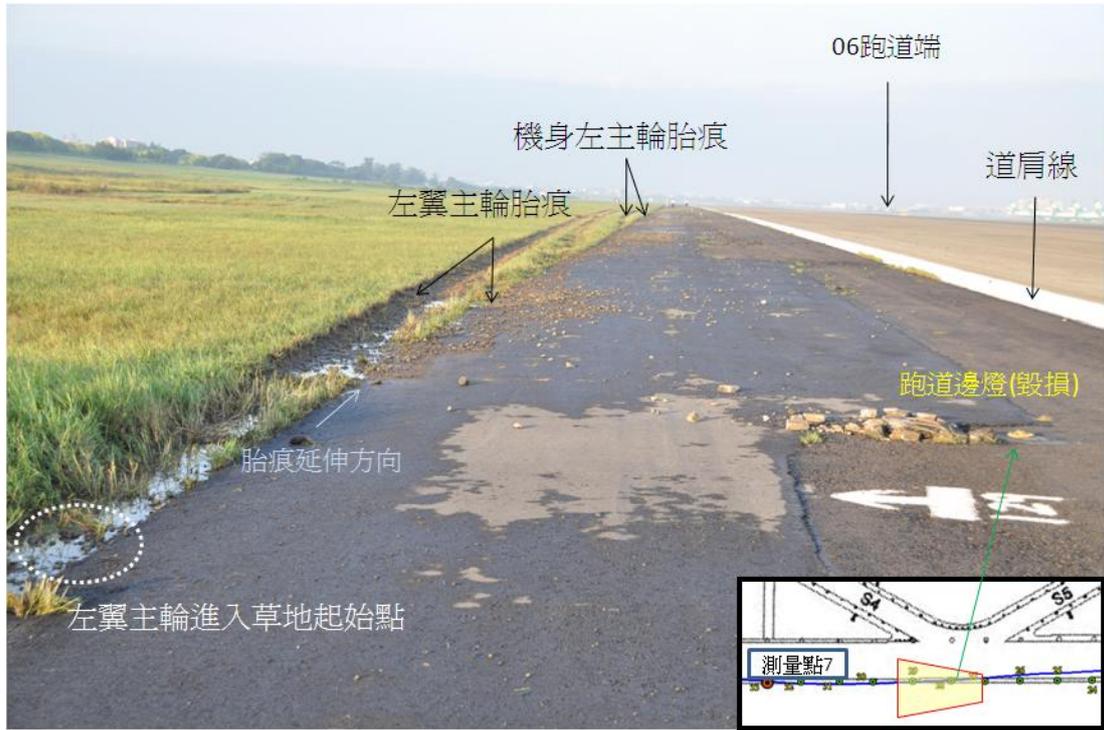
圖 1.12-15 胎痕分佈狀況(距 24 跑道端 5,450 呎)

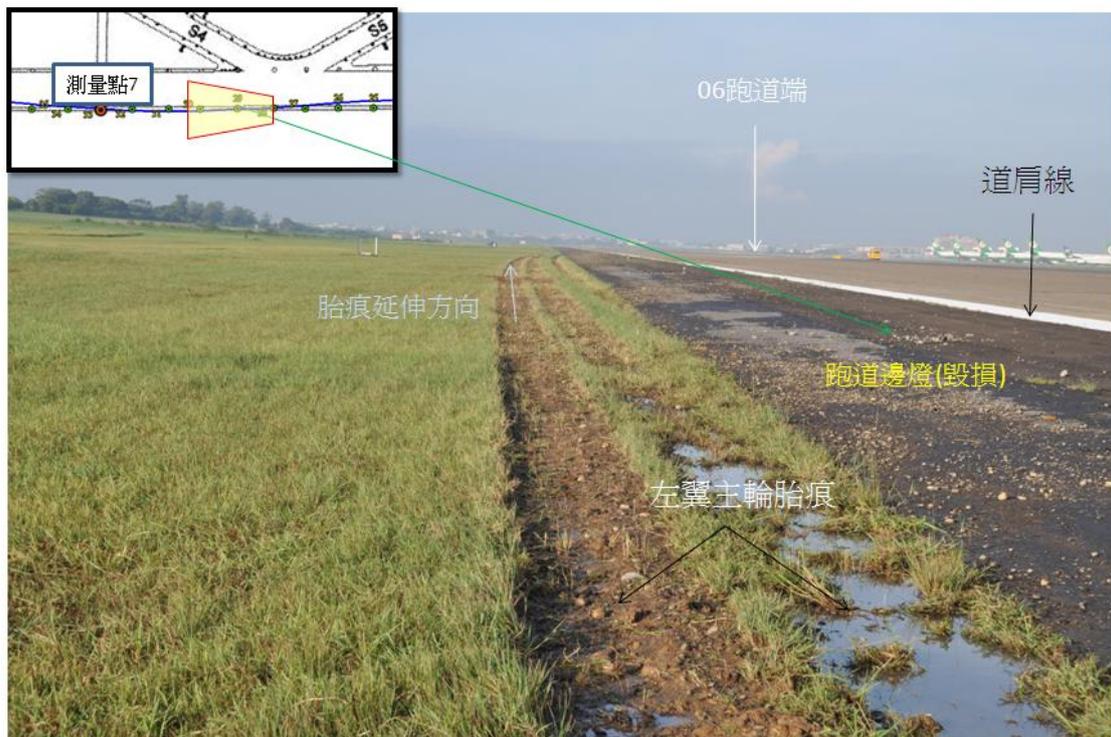
圖 1.12-16 胎痕分佈狀況(距 24 跑道端 5,755 呎)

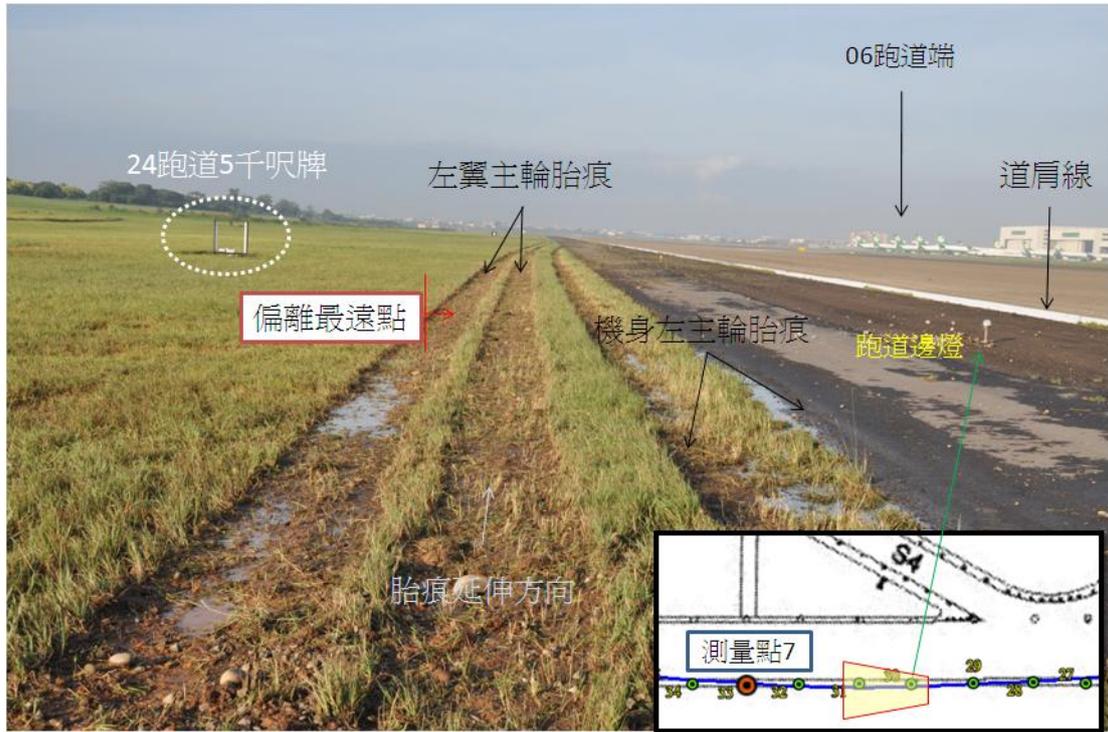
圖 1.12-17 胎痕分佈狀況(距 24 跑道端 5,870 呎)

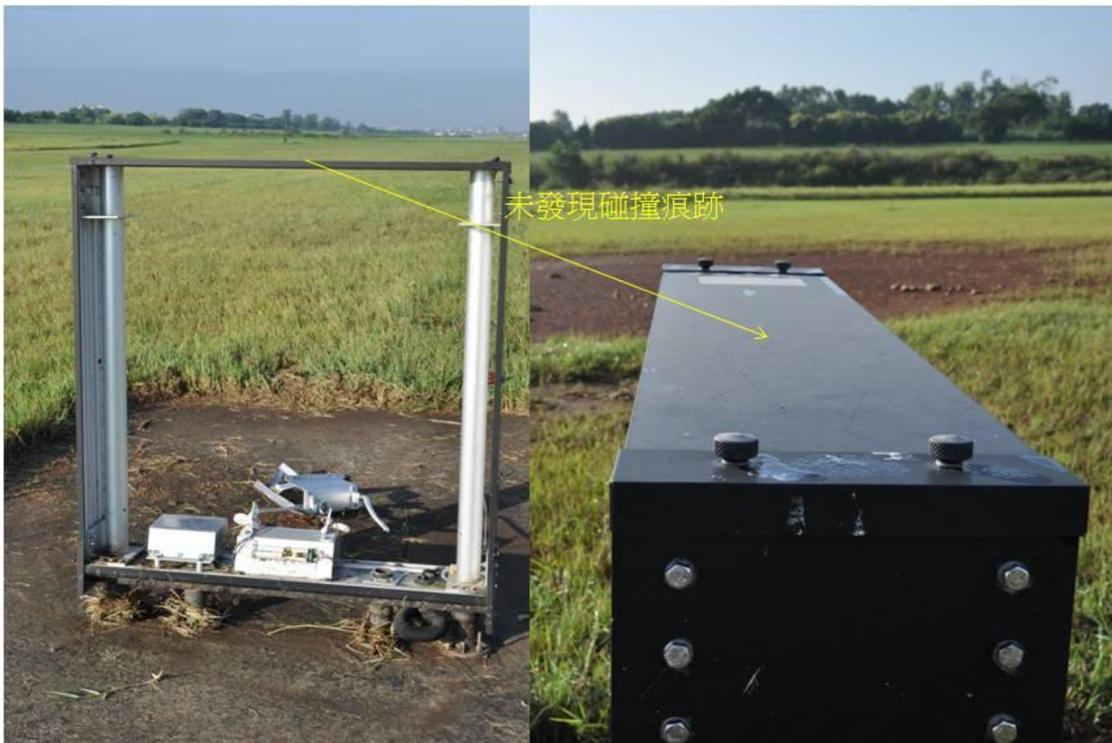
圖 1.12-18 24 跑道 5 千呎牌損害情形

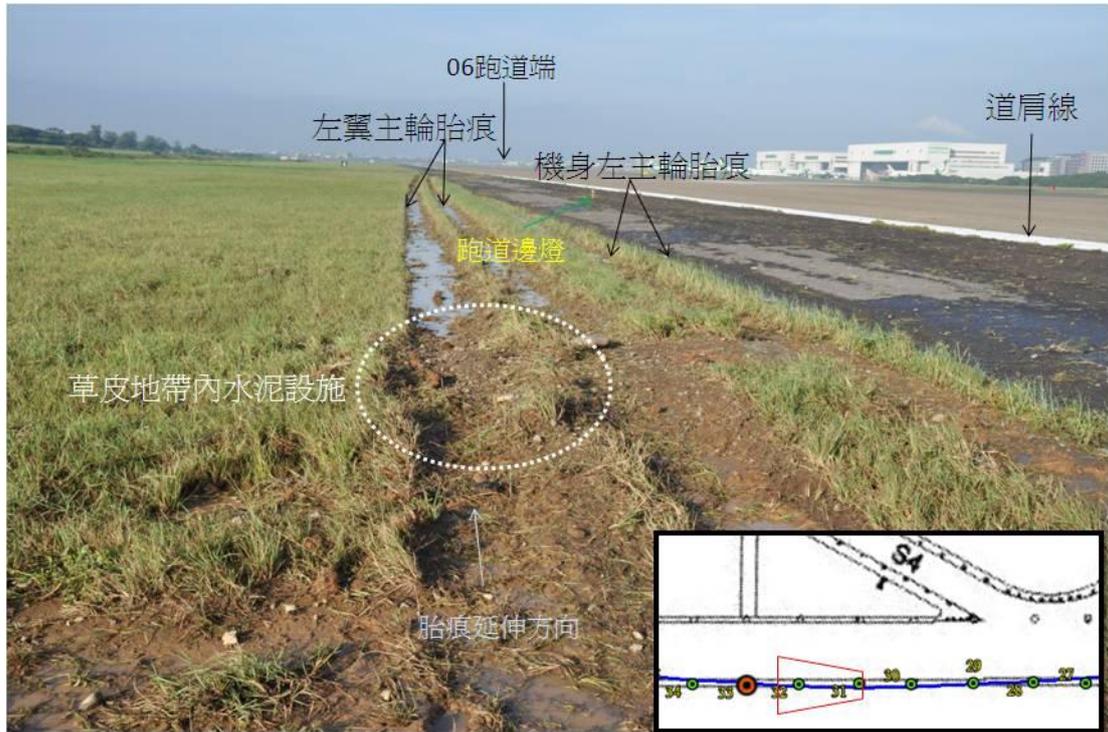
圖 1.12-19 胎痕分佈狀況(距 24 跑道端 6,365~6,575 呎)

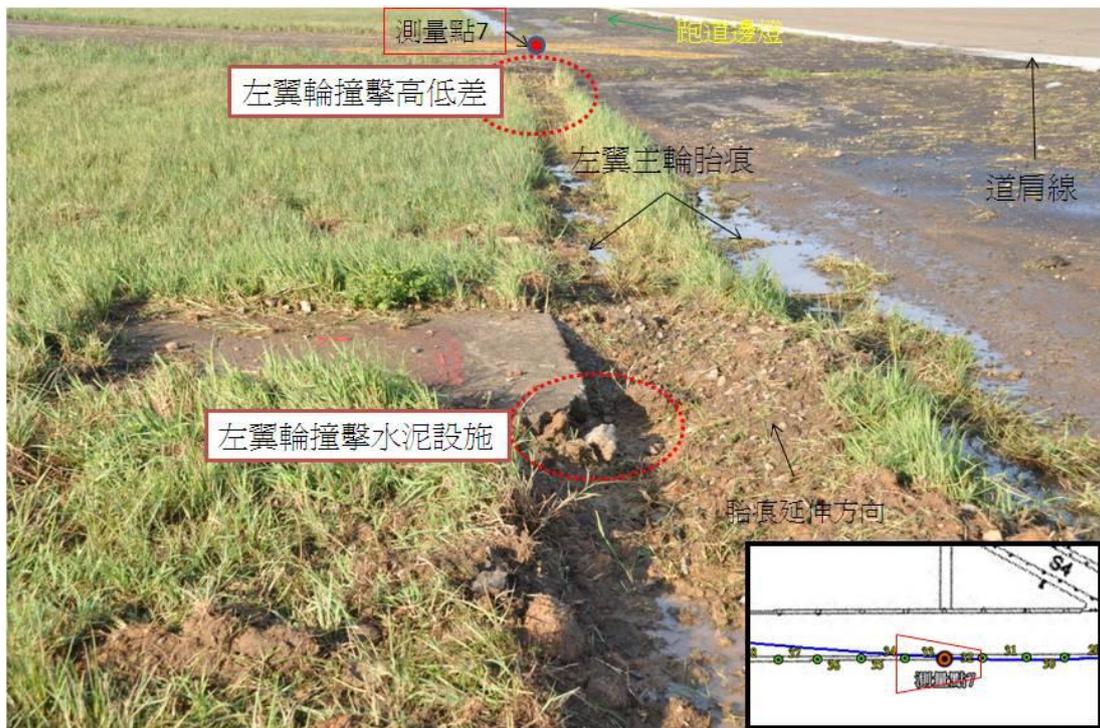
圖 1.12-20 胎痕分佈狀況(距 24 跑道端 6,480~6,560 呎)

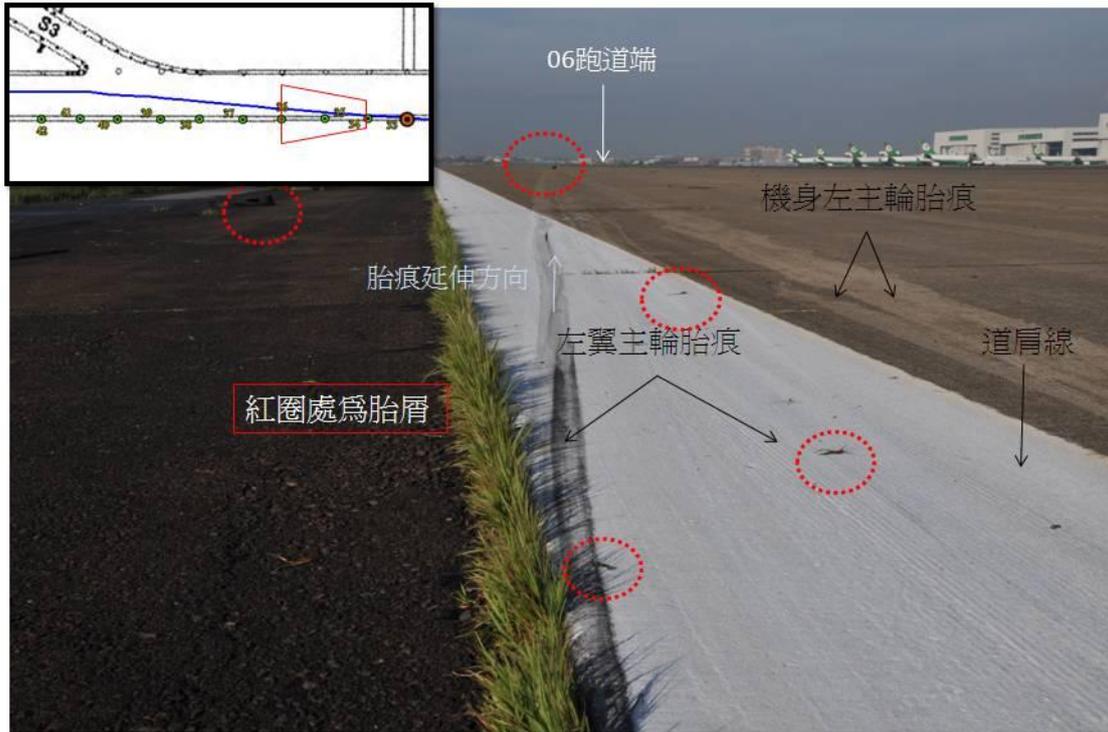
圖 1.12-21 胎痕及輪胎碎片狀分佈狀況(距 24 跑道端 6,780 呎)

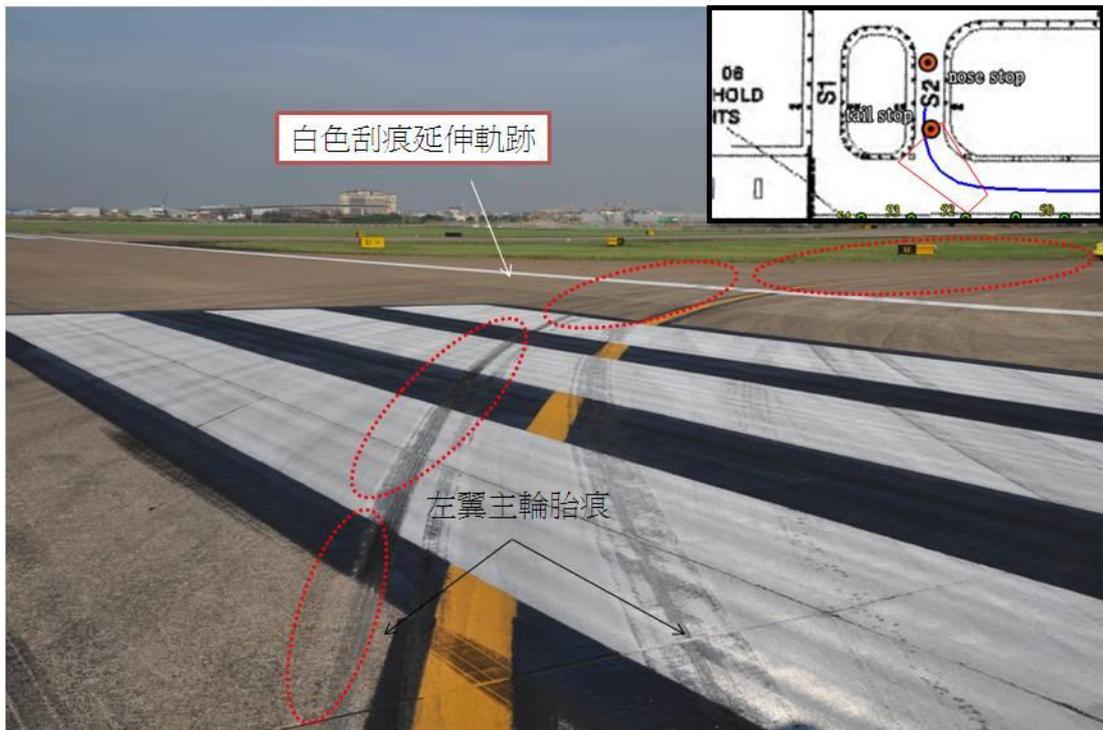
圖 1.12-22 24 跑道與滑行道 S2 轉彎處之胎痕及鋪面刮痕狀況
