# 飛航事故調查報告

ASC-AOR-11-12-001

長榮航空公司BR 701班機

桃園機場落地時短暫偏出跑道事故

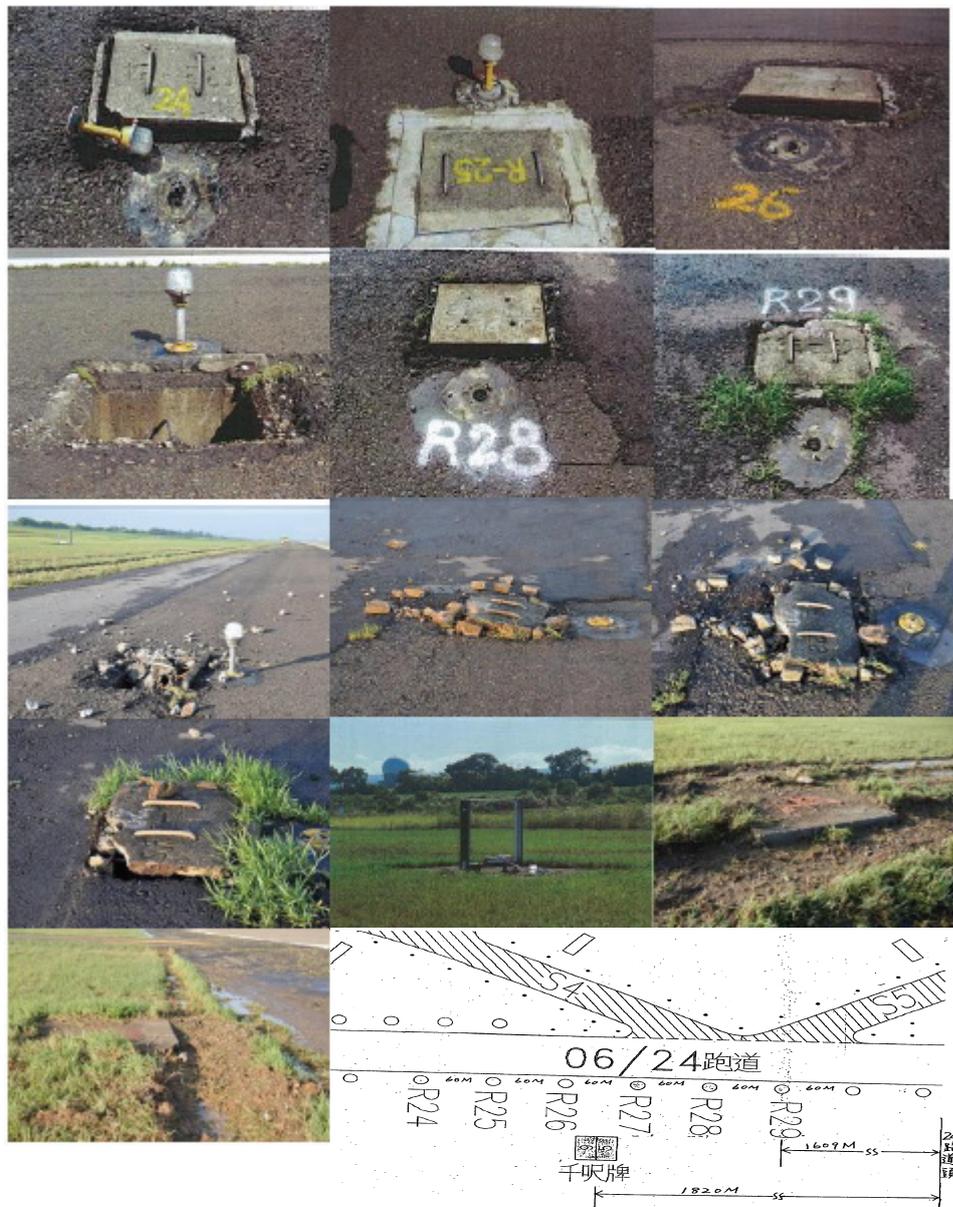
圖 1.4-1 損害設施圖

24 跑道左側邊燈燈具 5 盞受損，編號 R24、R25、R27、R28、R29，廠牌 Crouse-Hinds，符合 FAA AC150/5345-46 要求，具易斷接合設計；跑道邊燈旁手孔水泥蓋 4 處遭損毀（編號 R26、R27、R28、R29），水泥碎塊散落四周；距 24 跑道頭 1,820 公尺處之千呎牌一具，2 牌面掉落，其下角部分破損，該千呎牌廠牌 O.C.E.M.，符合 FAA AC150/5345-44 要求，具易斷接合設計；2 座地下式消防給水人孔蓋（編號 131、132）水泥結構剝落，相關照片，參考圖 1.4-1 所示。

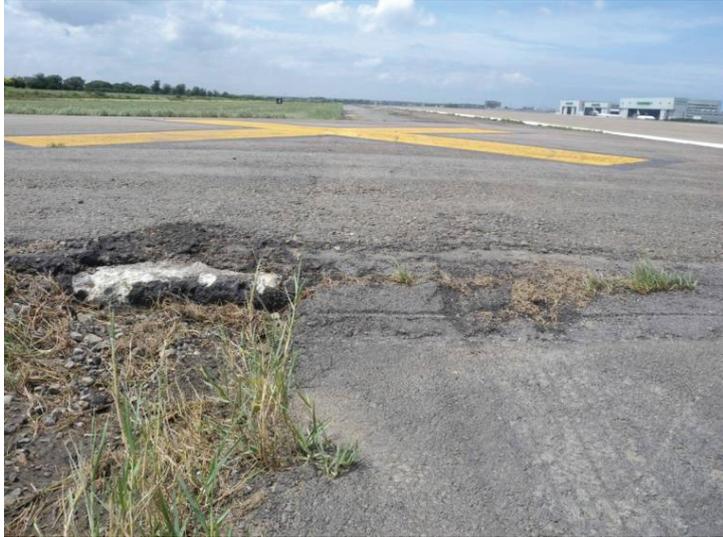
圖 1.10-4 戰備聯絡道與跑道地帶平整區草地之高度落差

現場調查顯示，距 24 跑道頭 2,000 公尺處，有一橫跨跑道之戰備聯絡道，其道面與跑道之銜接面約齊平，其與道肩高度落差約 5 公分，其與跑道地帶平整區之草地高度落差約 20 至 30 公分，如圖 1.10-4 所示。

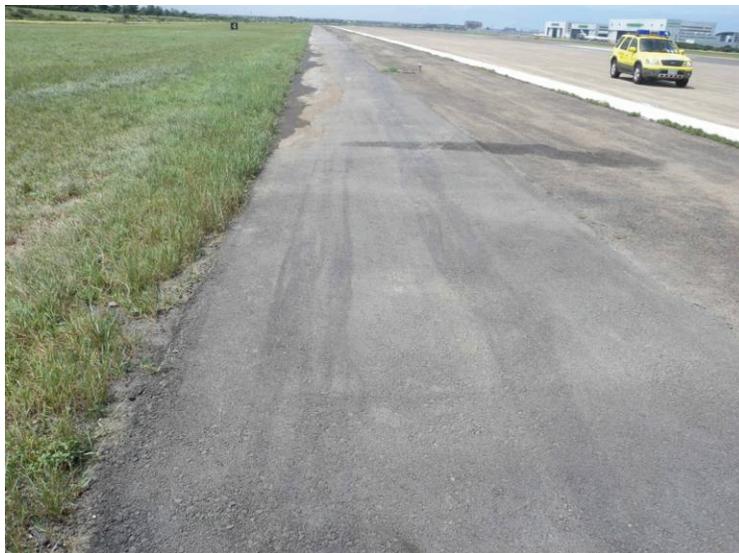
圖 1.10-5 06/24 跑道、道肩及跑道地帶

06/24 跑道與其道肩高度落差約 2 公分，部分銜接處生長雜草，道肩與跑道地帶草坪銜接處生長雜草，部分產生積水，如圖 1.10-5 所示。

06/24 跑道與其道肩具高度落差約 2 公分，部分銜接處生長雜草。惟民航局「民用機場設計暨運作規範」第 3.2.4 節建議：道肩與跑道相接處應與跑道道面齊平。齊平的用意在於避免壓力下產生鋪面板塊邊緣崩裂，進而發生 FOD 之可能；再者高度落差間容易堆積塵土，提供植物生長可能，當植物根部向下紮根，常會腐蝕並推擠板塊，造成板塊裂縫之鋪面損害。

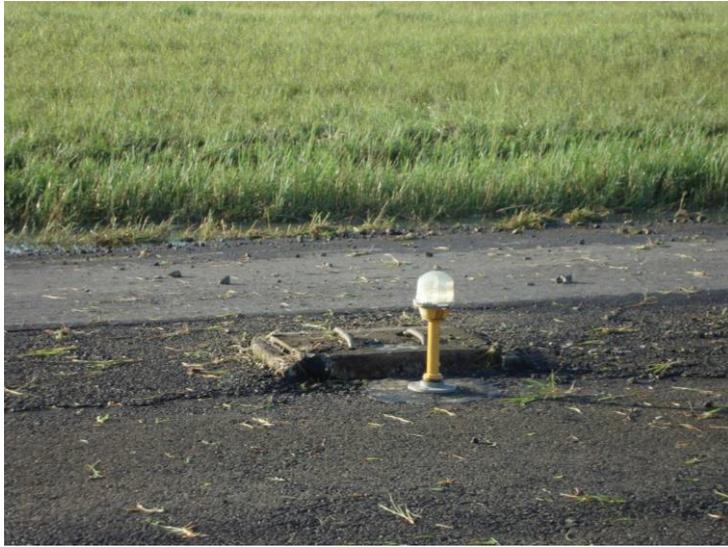
圖 1.10-7 跑道地帶內之手孔與道面高度差圖

該事故損毀的手孔蓋外緣包覆鐵片，現場調查發現多數鐵片銹蝕，有膨脹及剝落現象，部分手孔高於道肩約 5 公分，如圖 1.10-7 所示，分布於兩跑道地帶內之手孔位置圖，如附件 43。

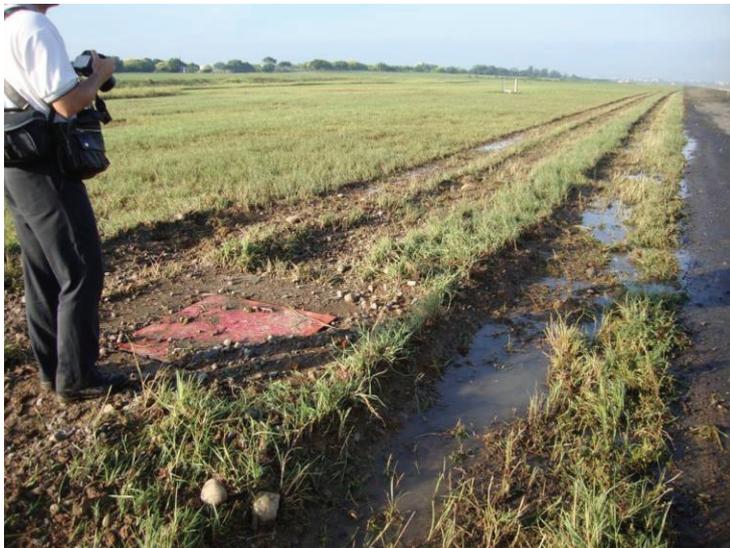
圖 1.10-8 地下式消防栓水泥結構周圍土壤凹陷

該機滑出跑道後，當時下雨土壤含水量較高，左側主輪垂直應力作用於草地上，造成地下式消防栓水泥結構周圍土壤凹陷約 30 公分，如圖 1.10-8 所示。

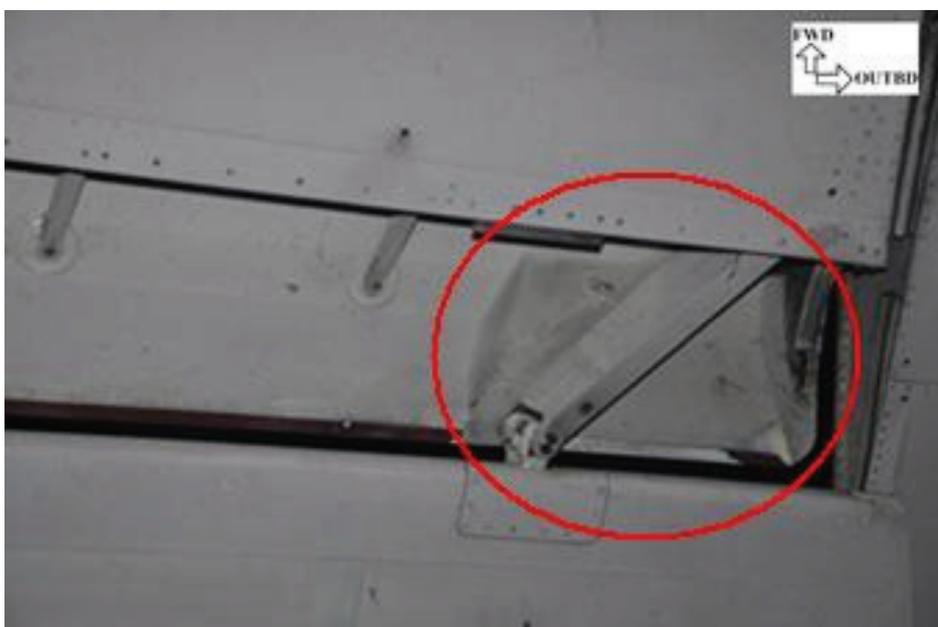
圖 1.12-2 變形之左翼內側前襟翼（仰視）

左翼內側襟翼包含前、中、後三段，位置如圖 1.12-1 所示，該位置前、中、後三段襟翼表面多處凹陷、彎曲、變形或裂痕等可修理性損傷，圖 1.12-2 為變形之左翼內側前襟翼近照。

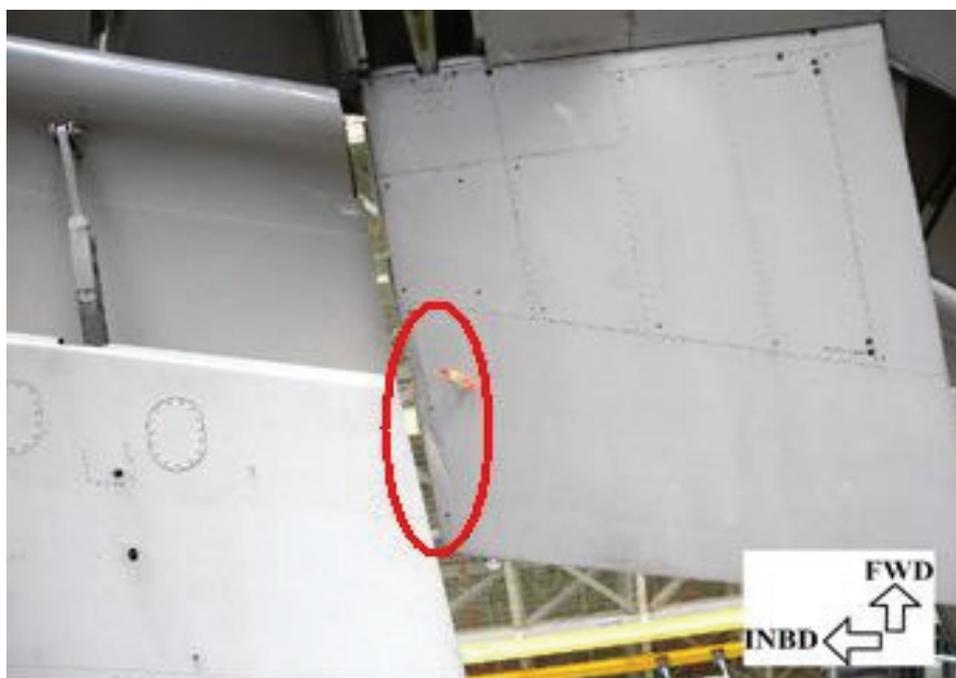
圖 1.12-3 變形及裂傷之左翼內側副翼（仰視）

左翼內側副翼位置如圖 1.12-1 所示，該處副翼側邊變形及裂痕，近攝照片如圖 1.12-3 所示。

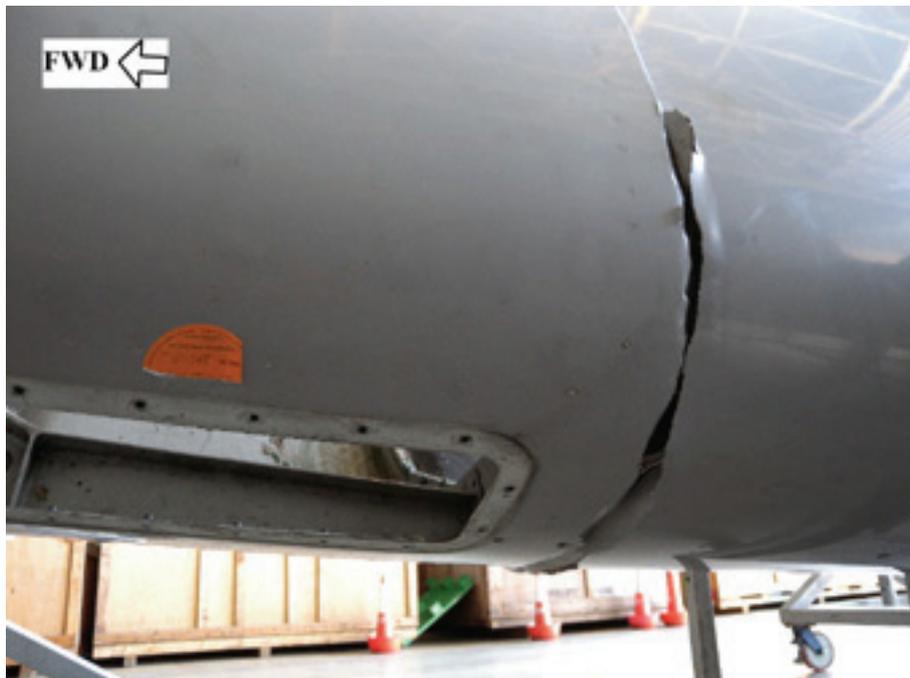
圖 1.12-5 3 號襟翼滑軌整流罩損傷

左襟翼滑軌整流罩位置如圖 1.12-4 所示，其中 3 號襟翼滑軌整流罩損壞（如圖 1.12-5 所示）必須換新，餘 2、4 號襟翼滑軌整流罩均為可修理性之損傷，1 號襟翼滑軌整流罩無損傷。

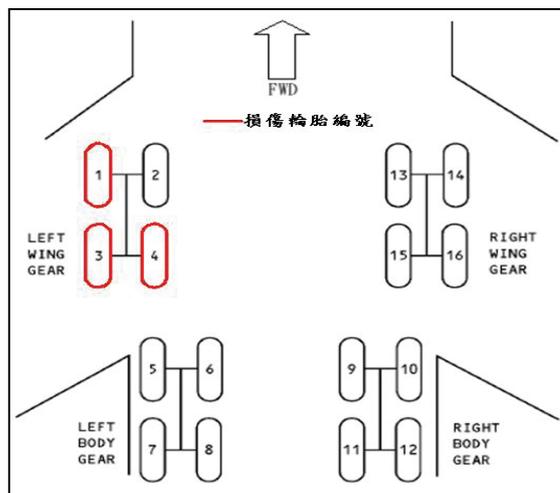
圖 1.12-6 損壞輪胎位置及編號

該機於落地後發現位於左翼起落架，編號 1、3、4 號主輪輪胎破損（如圖 1.12-6），左翼起落架主結構正常，左翼起落架放下到定位之主感測器/線路損壞，備用感測器/線路正常，圖 1.12-7 為該機降落桃園機場後所拍攝破損之左翼起落架輪胎照片。

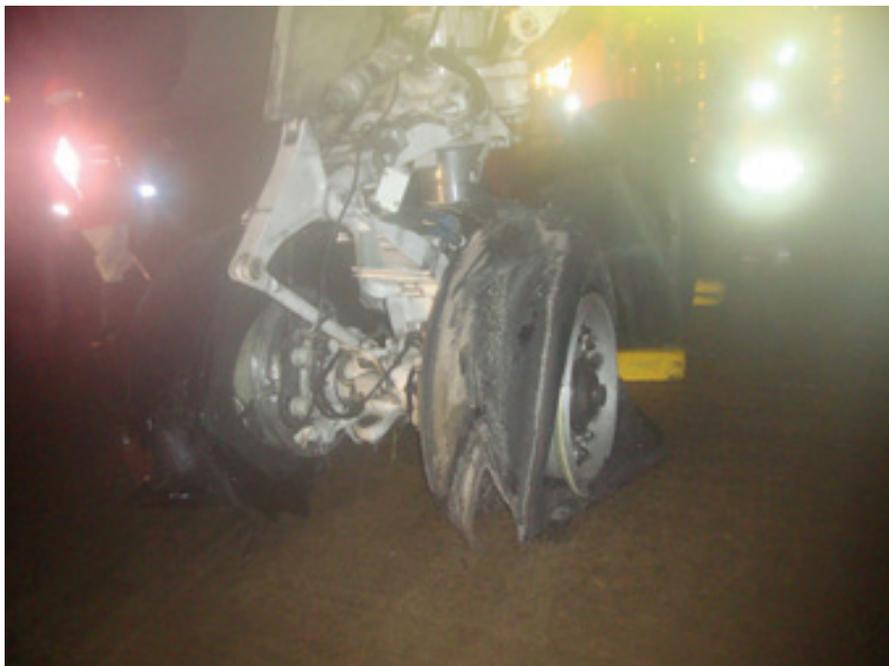
圖 1.12-7 破損之左機翼起落架輪胎

各組起落架均裝置一套主要及另一套備用之放下到定位感測器/線路，其中左翼起落架之主感測器/線路損壞，其備用感測器/線路則無故障。

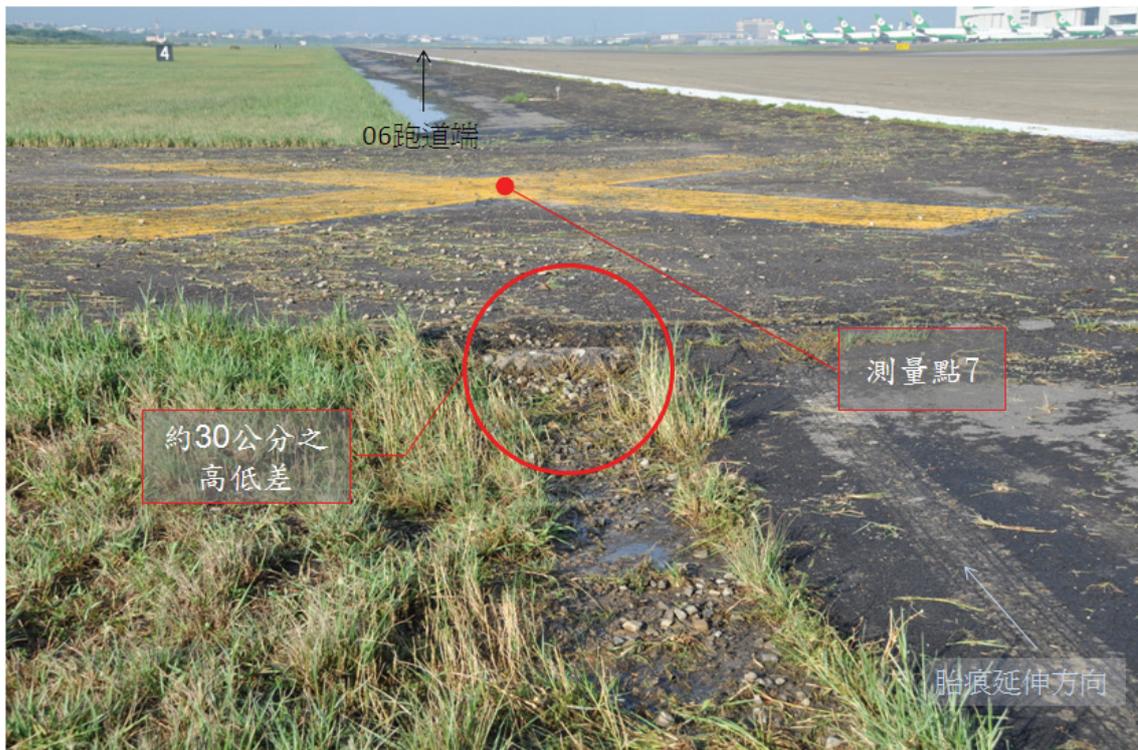
圖 1.12-9 測量點“7”現場照片（距 24 跑道端 6,575 呎）

依據現場測量及勘查結果，該機破碎輪胎之碎片發現散落於距 24 跑道端 6,500 呎至道面末端；距 24 跑道端 3,800 呎發現胎痕並持續至 S2 滑行道交會處。於測量點“7”（距 24 跑道端 6,575 呎）發現毀損之跑道邊燈及水泥碎片，此位置係屬戰備聯絡道與 24 跑道道肩外側銜接地帶，兩者水泥鋪面存有 30 公分之高度差，詳圖 1.12-8 至 1.12-11。

依據圖 1.11-8，航機於 1337:45 時通過戰備跑道聯絡道，通過聯絡道之前，左機翼主輪位置於 24 跑道鋪面外側草皮上；依據圖 1.12-9，航機左機翼主輪通過之聯絡道與跑道鋪面外側草皮銜接部位有 30 公分之高低落差，因而導致航機通過後左機翼 1、3、4 號主輪輪胎爆裂；航機於通過聯絡道後，左機翼主輪右偏重新回到 24 跑道面上；航機於跑道減速滾行過程中，因 1、3、4 號主輪輪胎爆裂，導致左機翼起落架感測器/線路遭碎裂胎皮撞擊損壞，因而發生起落架外型警告及伴隨之駕駛艙警告訊息致動。

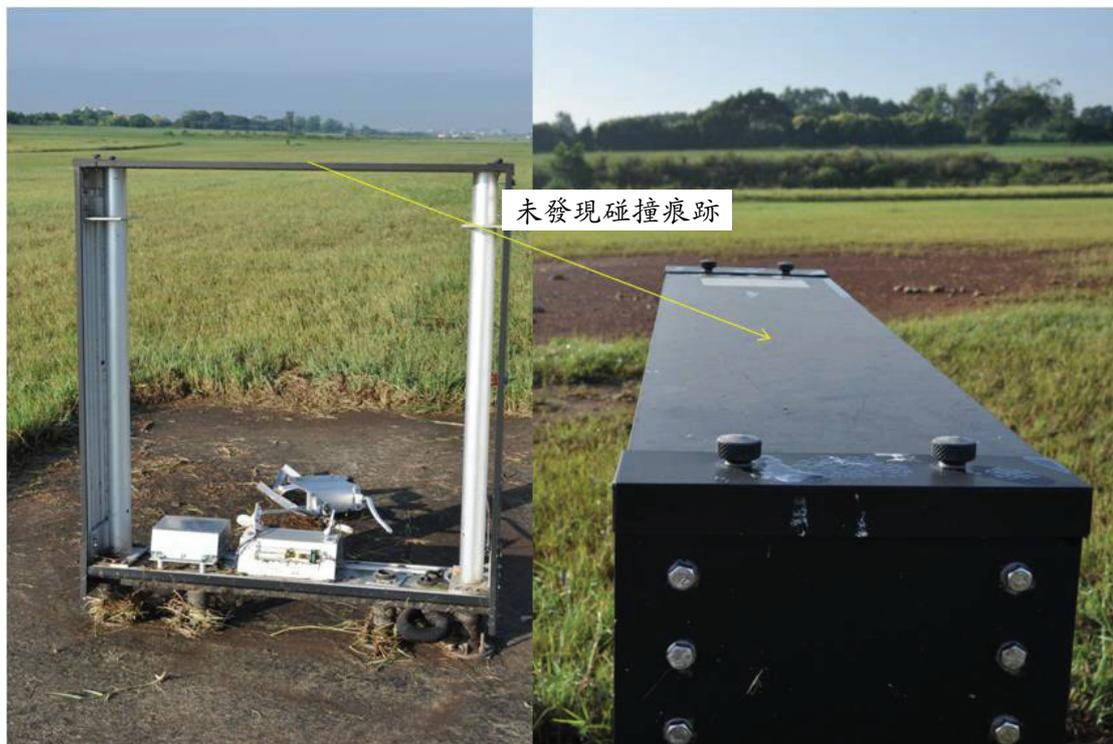
圖 1.12-18 24 跑道 5 千呎牌損害情形

機偏離跑道中心線最遠處約 122.5 呎，詳圖 1.12-17。距 24 跑道端約 5,975 呎處之 5 千呎牌，其牌面脫落但支架外觀完好，詳圖 1.12-18。

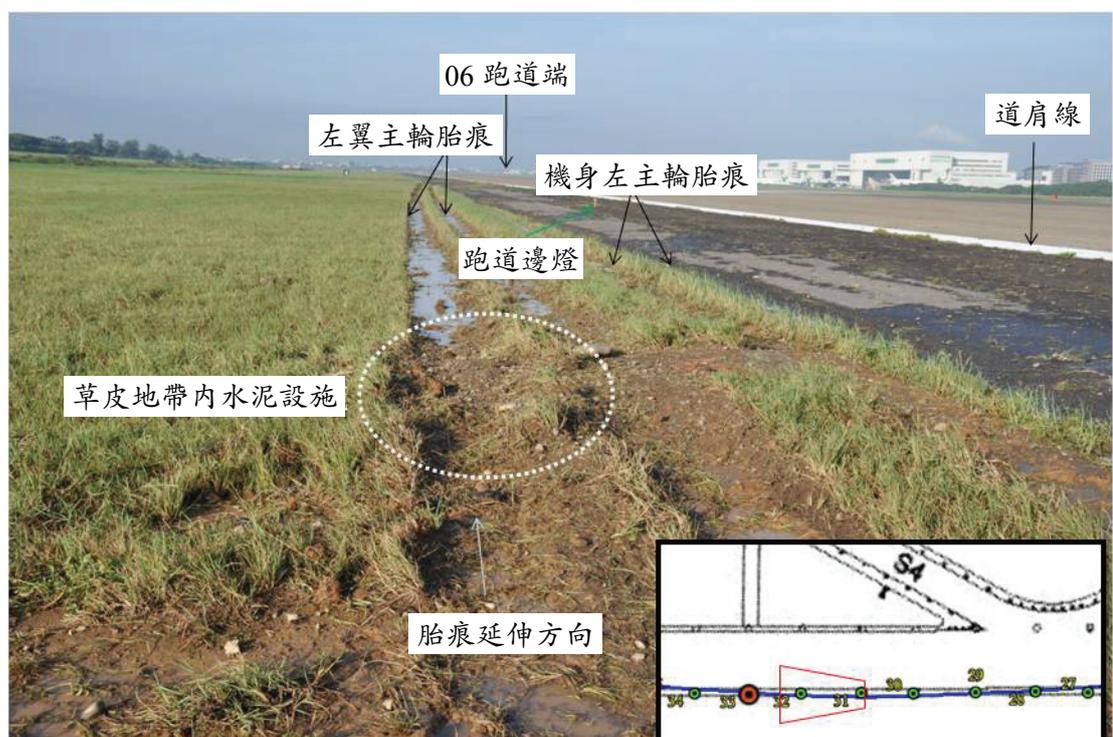
圖 1.12-19 胎痕分佈狀況(距 24 跑道端 6,365~6,575 呎)

6. 距 24 跑道端約 6,365 至 6,575 呎處：此期間左翼主輪與機身左主輪偏離跑道鋪面，該機行經此處時壓毀南側跑道邊燈以及草皮地帶內之消防設施，詳圖 1.12-19。
7. 距 24 跑道端約 6,480 呎至 6,560 呎處：左翼主輪通過戰備聯絡道之水泥鋪面，且胎痕重回跑道鋪面向 06 跑道端延伸，詳圖 1.12-20。
8. 距 24 跑道端約 6,780 呎處：發現輪胎碎片及不規則黑色胎痕，部分輪胎碎片散落於道面或草皮地帶，詳圖 1.12-21。
9. 滑行道 S2 之胎痕：該機左翼輪外側輪於鋪面殘留白色刮痕，直至該機停止處，詳圖 1.12-22。
10. 經本會人員現場測得之機鼻位置 (nose stop) 及機尾位置 (tail stop) 與其機身實際長度比對後發現，該機停止時其尾段約有 23.54 公尺尚在跑道區域內，詳圖 1.12-23 所示。

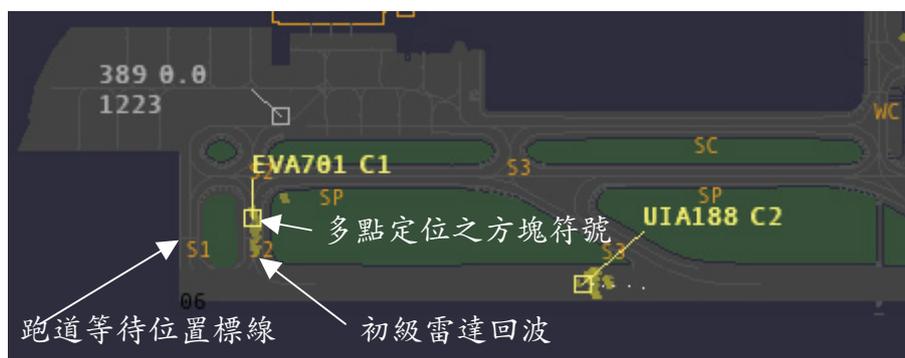
圖 2.4-1 BR701 初級雷達回波、多點定位之方塊符號，以及跑道等待位置標線

當 BR701 因機械問題停在 S2 滑行道後，雖然 ASDE 顯示該機之方塊符號(當時兼具場面雷達及多點定位系統兩種訊號，方塊符號中心位於多點定位訊號源，即該機之次級搜索雷達迴波器天線)位於跑道等待位置標線外側(即已脫離跑道)，但初級雷達回波呈現跳動且形狀不規則之情況，顯示 BR701 機身仍有部分位於跑道等待位置標線內側(即尚未脫離跑道)，如圖 2.4-1 所示。以上兩訊號之位置存在差異之原因為該波音 747-400 型機之次級搜索雷達迴波器有兩具天線，分別位於距機鼻 12.2 公尺之機腹及 13.2 公尺之機背，相對於 70.6 公尺之機身長，兩具迴波器天線非常接近機鼻，故 ASDE 之多點定位顯示該機已脫離跑道，但該機之初級雷達信號係該機表面之反射回波，顯示尚有部分機身未脫離跑道。

依據本會於事發後之實際量測資料，發現 BR701 並未完全脫離跑道，且當日 ASDE 航情顯示器之錄影資料，在 BR701 未完全脫離跑道與後續班機降落前之時段內，ASDE 未發出警示信號。桃園機場 ASDE 以航跡位置（迴波器天線位置）做為是否有航空器闖入劃定之跑道區域的判斷，以及跑道入侵警示的依據，但未考量機身、翼展長度相對於跑道等待位置之實際狀況，故無法提供正確之資訊及警示。
