行政院飛航安全委員會

0306GT400 超輕型載具飛航事故調查報告

調查報告編號：ASC-AOR-11-09-001

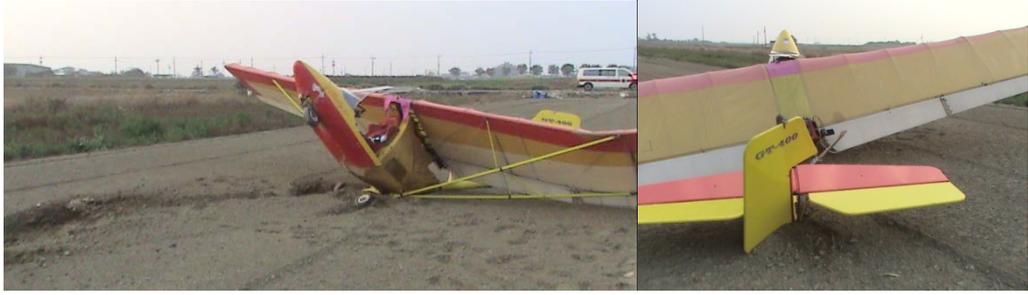
圖 1 事故當日現場照片

由圖 1 左圖之事故現場可發現載具墜落時撞擊泥土所留下之痕跡，撞擊方向為西南向。載具縱樑於座位後方處已明顯彎折，主輪及鼻輪起落架皆受損。殘骸自現場移開暫時安置於當地分駐所。檢視殘骸發現上述受損外，固定引擎之支架亦有向下彎折受損，如圖 3 右圖所示。位於螺旋槳下方之縱樑亦有受損，如圖 4 左圖所示。

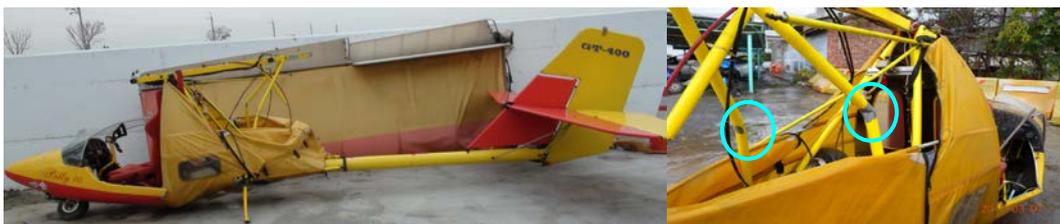
圖 3 載具殘骸

檢視事故殘骸，發動機支架彎曲及螺旋槳下方之主縱樑受損痕跡，此損傷應為迫降時，發動機支架無法承受發動機重量在撞擊時所造成之衝擊力道而彎曲，使螺旋槳與主縱樑間之間隔不足，進而使旋轉的螺旋槳撞擊主縱樑。檢視螺旋槳槳葉，其中一支受損自末端延伸至槳葉根部，另一支侷限於末端受損；顯示撞擊時，引擎雖帶有部分動力，但非正常輸出之大動力，因此造成槳葉局部損傷。操作人表示迫降前發動機動力逐漸消失，並認為引擎於空中熄火。從殘骸檢視結果，發現發動機動力確實不足，但完全停止運轉應該是撞擊時所造成。操作人表示起飛前燃油量約三分之二滿，在事故現場亦發現殘骸明顯漏出燃油，檢視化油器內仍有餘油。因此，動力逐漸消失並非因燃油耗盡。綜整證人訪談內容及殘骸檢視結果，撞擊前引擎雖未熄火，但其輸出動力已不足維持該超輕型載具繼續飛行，導致載具迫降。

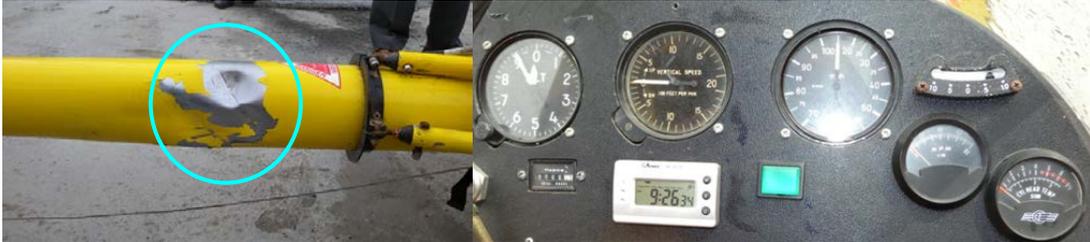
圖 4 主縱樑受損及載具座艙儀表

調查小組檢視殘骸時未發現油箱，據當時處理殘骸人員表示油箱所剩燃油不多，因屬易燃物警方要求不得置於殘骸附近。據當地警員描述處理現場時，燃油管路仍明顯滴出燃油。檢視該載具儀表；其速度表、垂直速率表、高度表及引擎轉速表指示值皆接近『0』；引擎工作小時計為 66.9 小時，時間顯示 9:26:34（檢視殘骸時之時間），詳如圖 4 右圖。

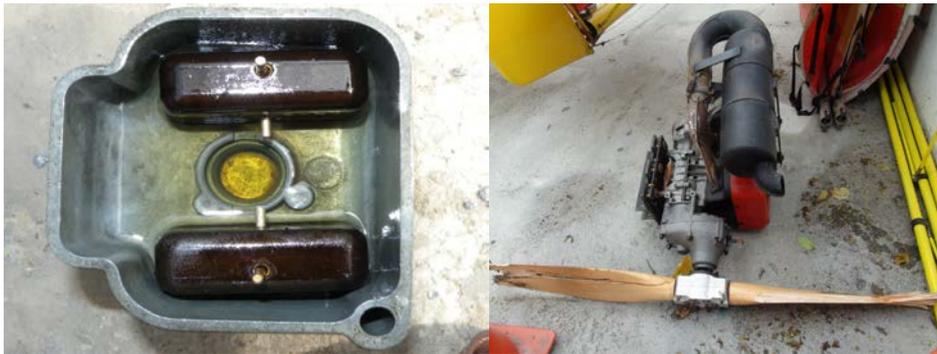
圖 5 引擎、槳葉及化油器狀況

調查小組檢視殘骸時，引擎已自載具拆下，相關線路及化油器已與引擎分離。檢視其化油器，發現內部仍有餘油，如圖 5 左圖。螺旋槳為 2 片不可變距式木質槳葉，2 片槳葉末端均受損，其中 1 片受損裂紋自末端延伸至根部，如圖 5 右圖。
