行政院飛航安全委員會 事故調查期中飛安通告

通告編號：ASC-IFSB-11-06-001

主旨：直升機吊掛裝置失效致人員墜地事件

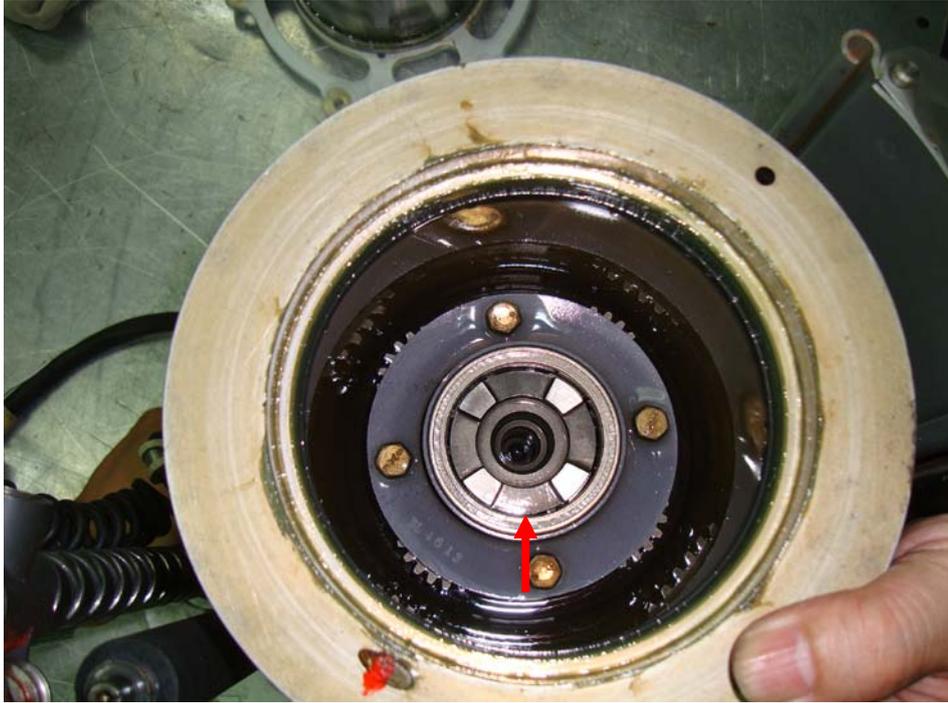
1. 該吊掛裝置內部耦合機構¹有磨耗及脫離現象（詳附件一圖一至圖四）；
2. 該吊掛裝置內部耦合機構軸向間隙疑似裕度過大。

圖一 太陽式從動輪

1. 檢視吊掛裝置內部耦合機構之磨耗情形，並洽詢製造廠商意見；
2. 檢視吊掛裝置內部耦合機構之軸向間隙是否有裕度過大情形，並洽詢製造廠商意見。

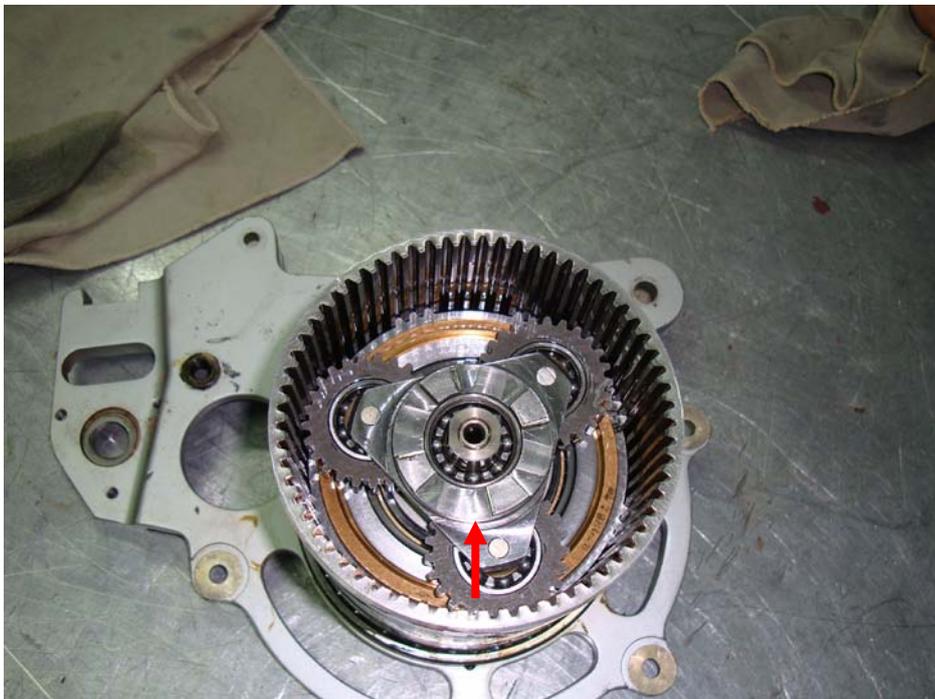
圖二 行星式驅動輪

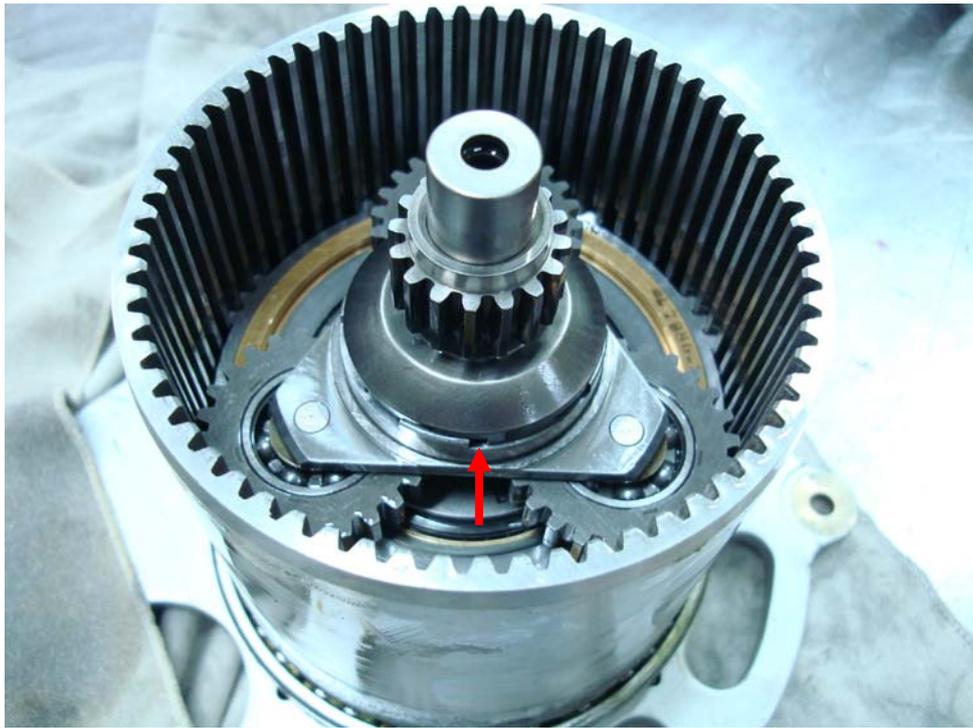
圖三 驅動輪與從動輪耦合情形

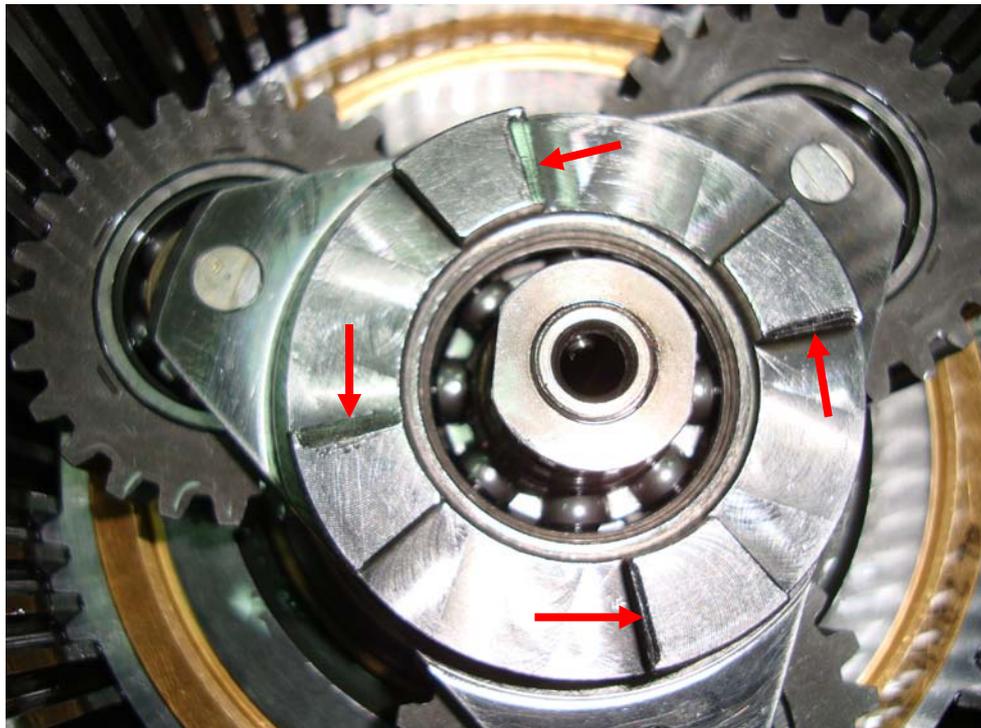
圖四 驅動輪損壞情形
