# 飛航事故調查報告

ASC-AOR-12-07-001

立榮航空公司B7 642班機

於臺南機場降落於未經指定之跑道

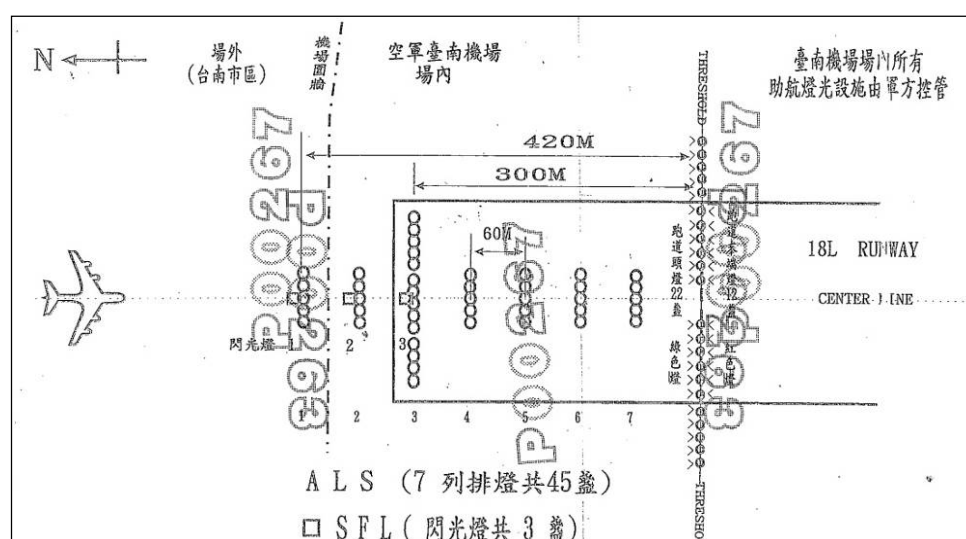
圖 1.10-4 臺南機場 18L 進場燈光圖

依空軍提供臺南機場 18L 進場燈光圖，18L 設置綠色跑道頭燈 22 盞，白色進場燈 5 盞 1 組，每 60 公尺 1 組，其中距跑道頭 300 公尺有 3 組排成 1 列，共 45 盞，另距跑道頭 300 公尺至 420 公尺之進場燈組中心加設 1 盞閃光燈，共 3 盞詳圖 1.10-4 所示。18L 具精確進場滑降指示燈 PAPI。

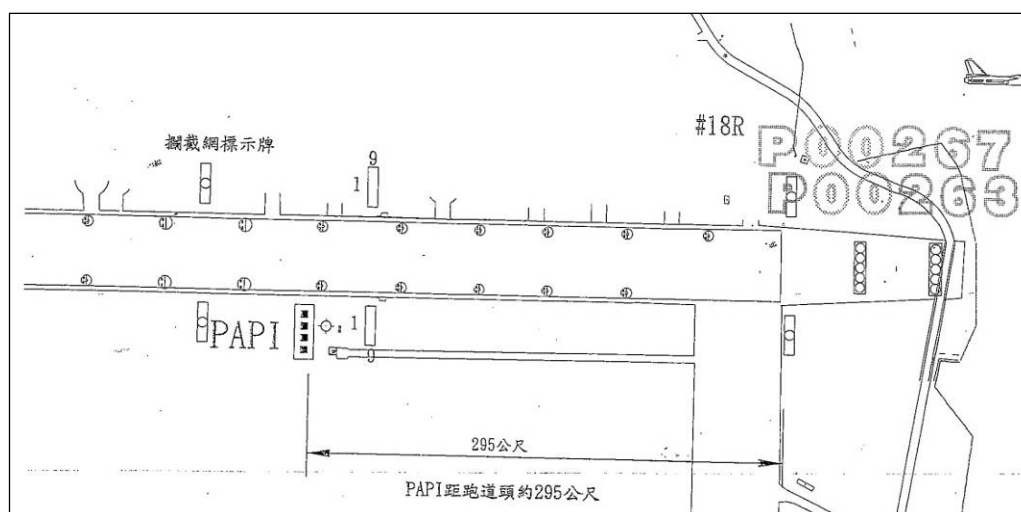
圖 1.10-5 臺南機場 18R 跑道頭前區燈具及跑道邊燈圖

依空軍提供資料，臺南機場 18R 跑道頭前區使用嵌入式燈具 2 組，每組 5 盞綠色定光燈，距跑道頭分別為 60 公尺及 120 公尺，詳圖 1.10-5；目視進場滑降指示燈 PAPI，距 18R 跑道頭約 295 公尺，跑道邊燈間距 60 公尺。

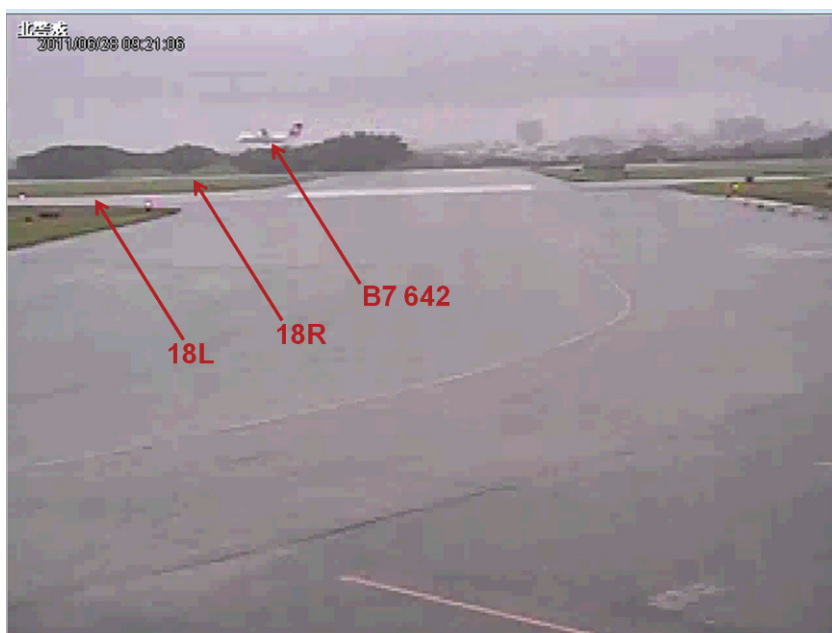
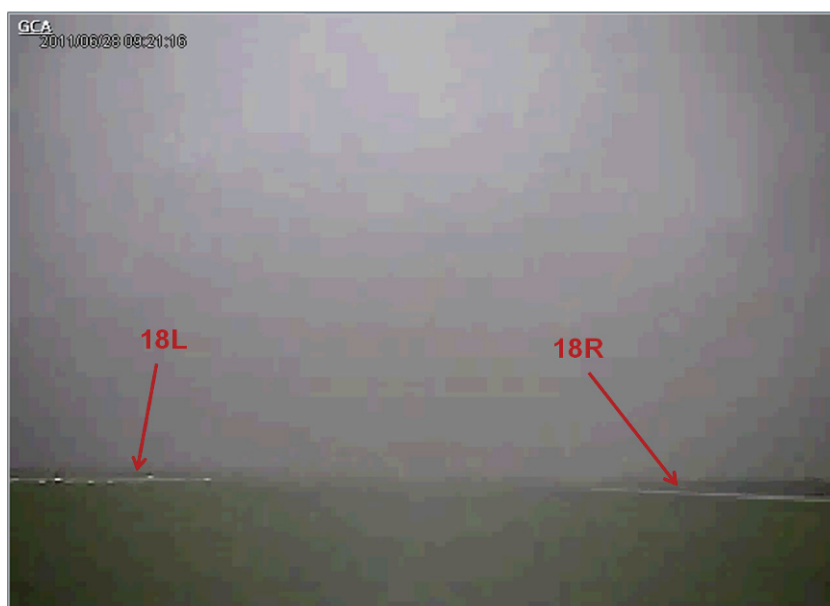
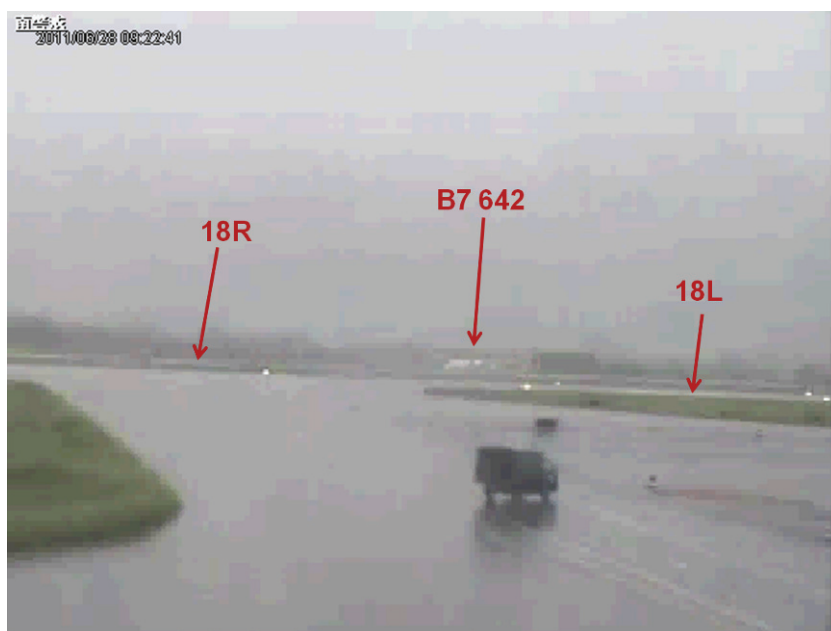
依空軍提供之北警戒、地面雷達、南警戒等 3 處機場監視紀錄，其位置詳圖 1.10-1，事故當時監視紀錄詳圖 1.10-8、圖 1.10-9 及圖 1.10-10，顯示該機落地期間 18L 及 18R 跑道邊燈開閉狀況。

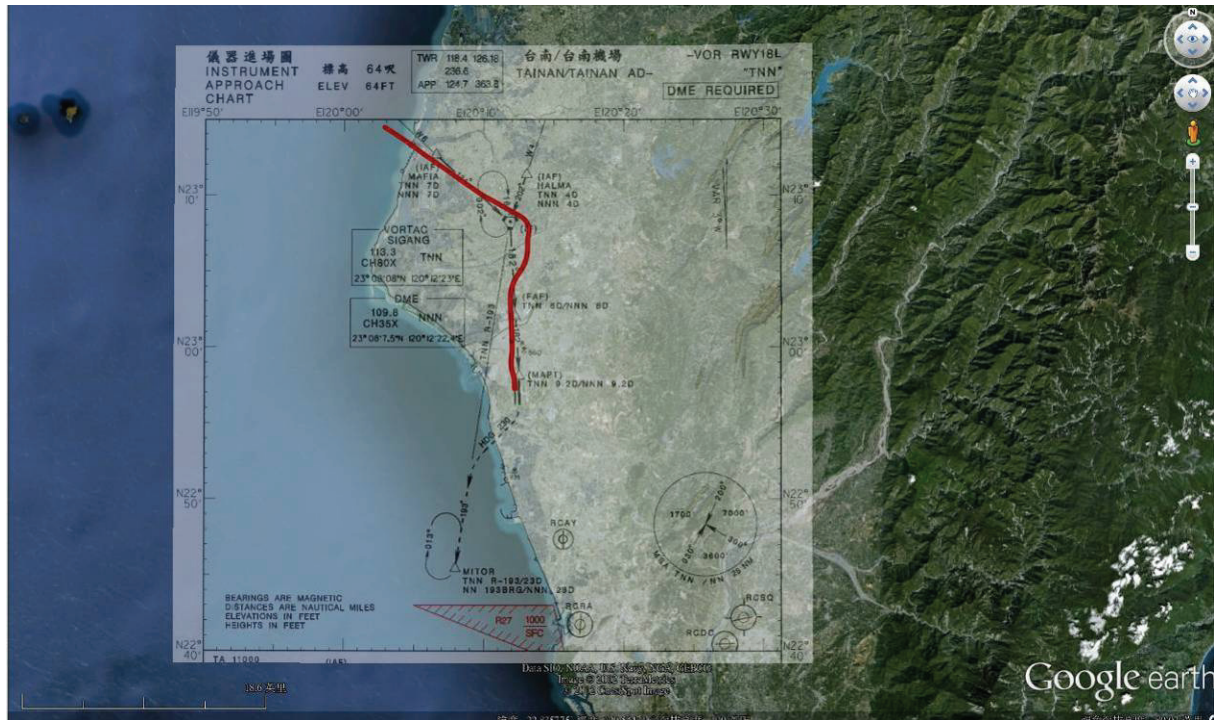
圖 2.2-1 進場航跡圖

6. 該機使用之 VOR/DME 進場係屬非精確進場，導航精度較不精確，在最後進場階段，駕駛員解除自動駕駛後，航機仍持續位於 18R 跑道中心延長線西側，使得駕駛員目視跑道時，航機位置並非對正航管指定之 18L 跑道，反而較接近 18R 跑道。(1.11、2.2.1.1)

目視跑道當時，該機並非對正預定落地之 18L 跑道，而較接近 18R 跑道。

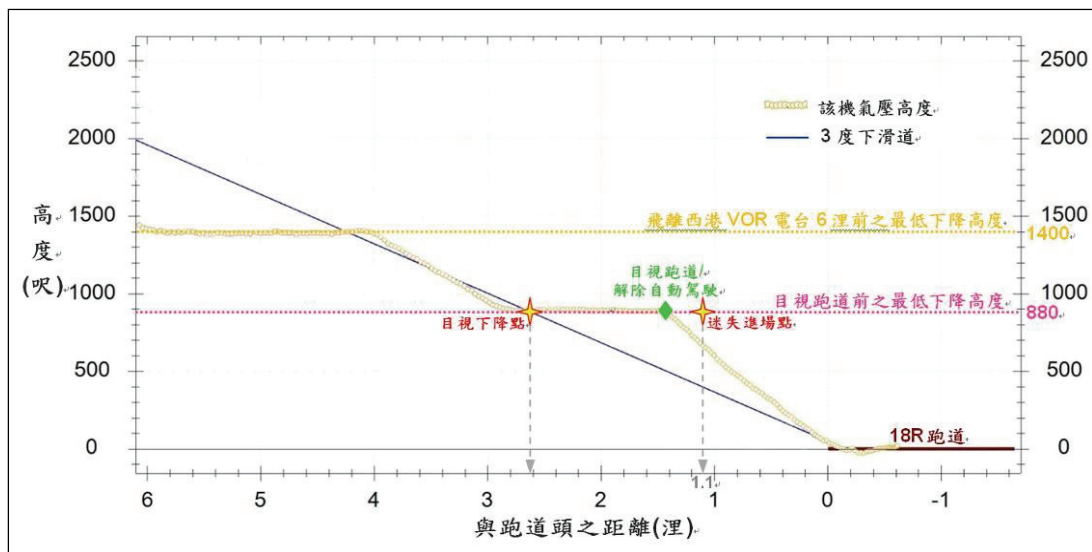
圖 2.2-2 進場階段該機位置與高度之關係圖

綜上所述，依立榮現行非精確進場相關規定，當航機進場至目視下降點而駕駛員仍未目視跑道時，航機可保持不低於最低下降高度繼續進場至誤失進場點；惟當天候不佳、駕駛員目視跑道之時機較遲時，可能導致駕駛員須採取大操作量之落地方式，而使下降率、進場速度等參數超出該公司穩定進場標準。立榮飛航組員訓練手冊雖有「不建議下降率超過 1,200 呎/分」之說明，然實際上 1,200 呎/分之下降率對 Dash-8 型機而言，已遠大於該型機正常操作情況下之穩定進場標準。
