行政院飛航安全委員會

0921 STORCH 超輕型載具飛航事故調查報告

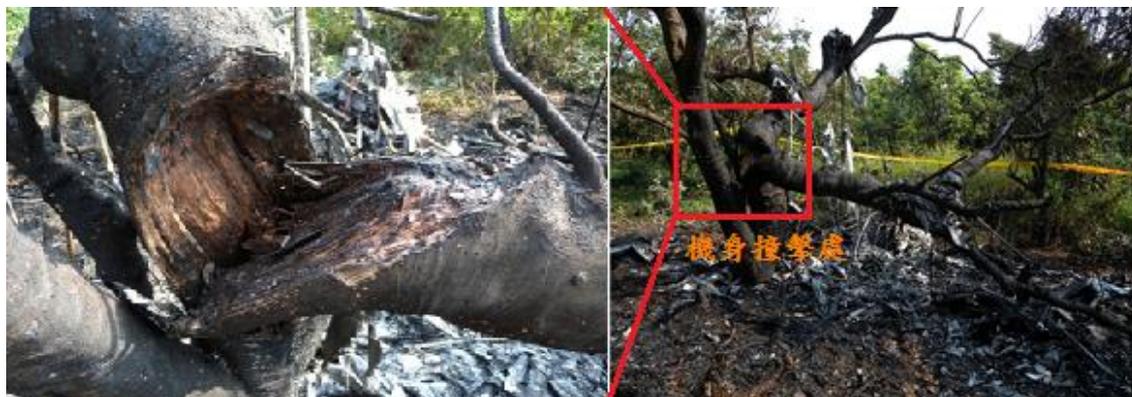
圖 4：載具撞擊荔枝樹位置圖

檢視事故現場發現該超輕型載具全部焚毀；載具撞擊地面前航向約為 350 度，機首以約 40~50 度之俯角向下撞擊，先撞擊一棵荔枝樹，造成直徑約 30 公分荔枝樹幹裂開，如圖 4 所示，觸及地面後翻轉 180 度，載具起火燃燒後僅餘受損之起落架輪框、支柱、引擎及斷裂之結構框架；機身尾部掛於荔枝樹上燃燒後僅餘操縱鋼繩尚可辨識，殘骸散佈如圖 5 所示。

依現場調查結果，該載具失控後以大角度姿態向下掉落，撞擊當地果園內之荔枝樹並翻轉 180 度後墜地，使裝載於機身內部之燃油外洩，經與引擎熱段部分接觸而起火，導致載具全部焚毀。

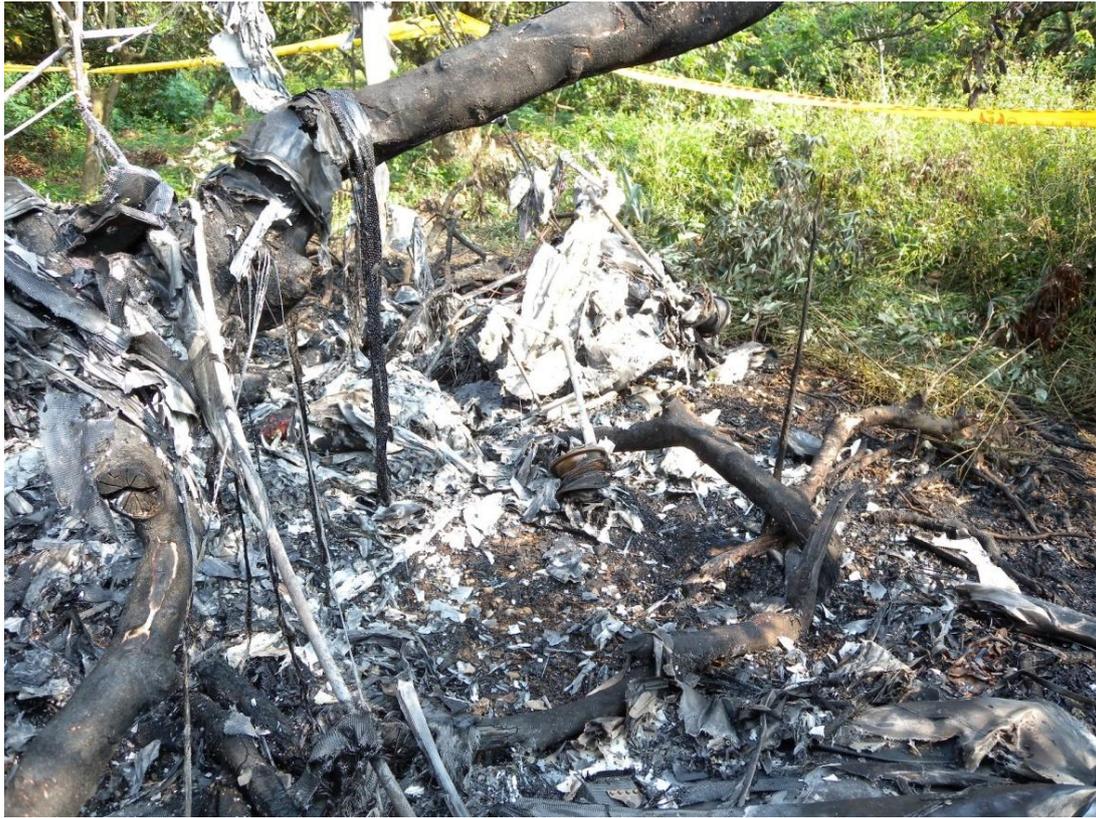
圖 5：載具殘骸散佈圖

綜上述，該載具可能係於事故地點上空盤旋轉彎時，因失速而下墜，撞擊地面樹幹後因燃油逸出觸及引擎熱段而起火焚毀。
