飛航事故調查報告

ASC-AOR-13-03-001

中華民國101年3月25日
長榮航空公司BR 702班機
Boeing B747-400型機
國籍標誌及登記號碼B-16411
爬升時左外流閥自動功能失效及艙壓異常
航機緊急下降

飛航安全調查委員會
AVIATION SAFETY COUNCIL

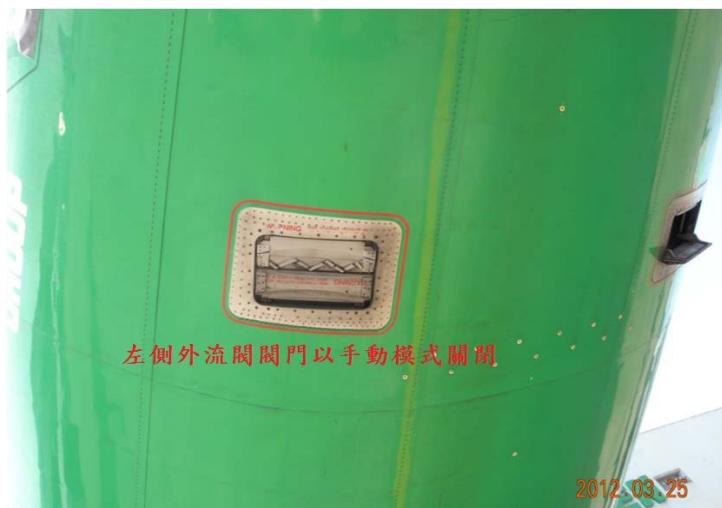
圖 1.6-2 左側外流閥閥門關閉位置圖

本次事故航機於爬升時左外流閥失效於 64.9% 位置⁶，事故過程中駕駛員以手動模式關閉左側外流閥，該班機返回桃園機場後，左外流閥仍保持於關閉之位置，如圖 1.6-2。

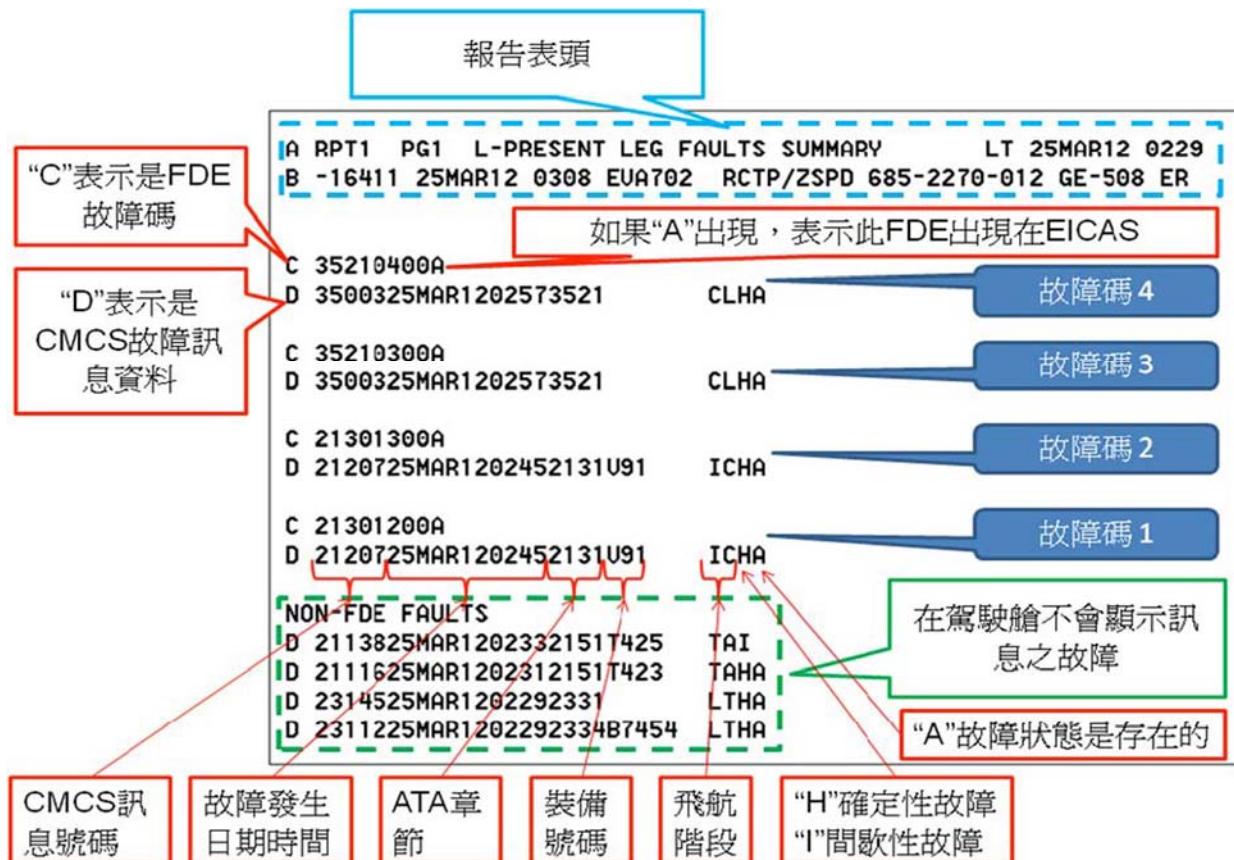
圖 1.6-4 ACARS 傳下之 CMCS 故障訊息

符合 ACMS 之預設條件，ACMS 會自動將該故障訊息藉由 ACARS 傳至地面之維修中心，維修中心可即時或航機落地前知道飛機發生之狀況，本案於航機落地前長榮維修中心所獲得該機經由 ACARS 傳下之 CMCS 故障訊息，如圖 1.6-4。

參考 1.6.6 節該機經由 ACARS 傳至地面維修中心之 Present Leg Fault 內容如圖 1.6-4，該紀錄顯示事故班機於當日 1108 時將此故障訊息傳下至地面，有關駕駛艙效應（Flight Deck Effect, FDE）共 4 個，其中 2 個均記錄於 1045 時左外流閥故障，造成故障的元件為交流馬達，此二 FDE 分別是 EICAS Advisory 訊息「OUTFLOW VLV L」及 EICAS Status 訊息「OUTFLOW VLV L」。兩筆紀錄均顯示此故障為 Hard fault，且在傳下故障訊息當時仍是 Active。參考飛機維修手冊 45-10-00 有關 Hard fault 之定義，Hard fault 所指的故障為發生且一直持續存在至維修階段開始。假如在維修階段之前，此故障並無一直持續存在，則會被系統視為 Intermittent fault（間歇性故障）。

以上故障訊息紀錄指出：於 1045:20 時，左外流閥發生故障，並停止於 0.37 之位置；1045 時，駕駛艙效應為「OUTFLOW VLV L」Advisory 訊息及 Status 訊息；此故障從 1045 時發生，一直到 1108 時（ACARS 下傳 Present Leg Fault 至地面維修中心之時間），期間 23 分鐘此故障為一直持續存在的故障（Hard Fault）。

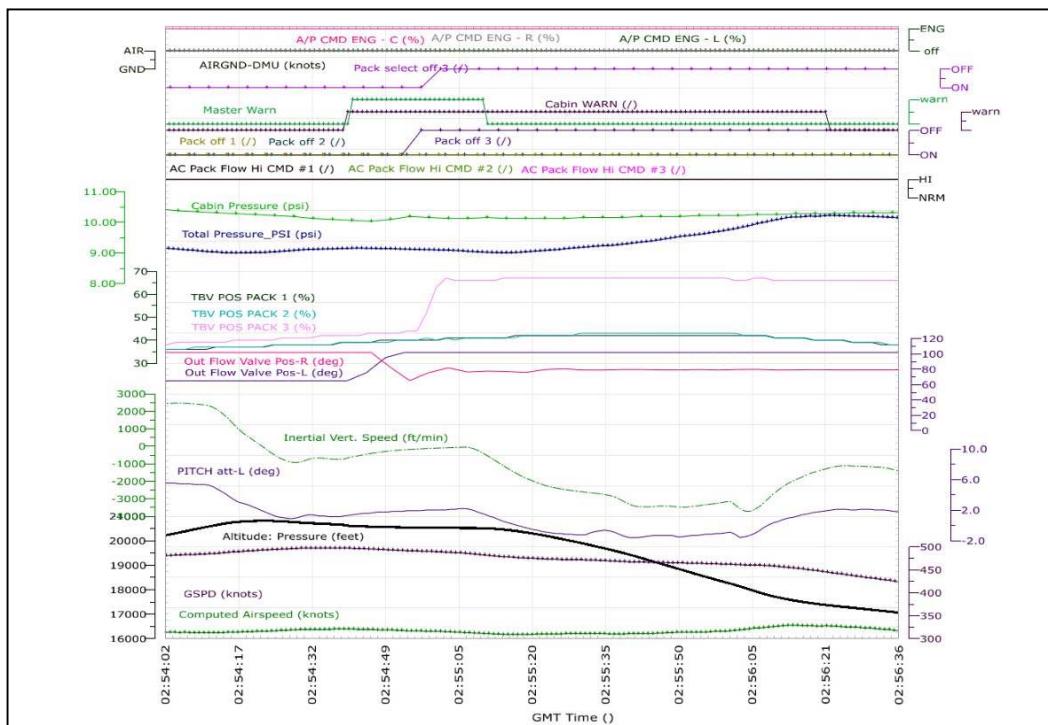
圖 1.11-3 本案相關 QAR 飛航參數繪圖（事故期間）

- 1044:56 時，該機主輪離地；此時 Cabin Pressure 為 14.75psi、Outflow Valve Pos. L/R 分別為 20.4%/23.7 %
- 1054:40 至 1056:21 期間，Cabin Altitude Warning（每 1 秒記錄 1 次）持續作動；標準氣壓高度由 20,646 呎降為 17,398 呎、Cabin Pressure 變化 10.09~10.28 psi。
- 1054:41 至 1055:10 期間，Master Warning 持續作動；標準氣壓高度由 20,646 呎降為 20,514 呎、Cabin Pressure 變化 10.09~10.16 psi。此期間 Outflow Valve Pos. L/R 變化為 64.9%/102.1 % → 102.1%/77.7 %。

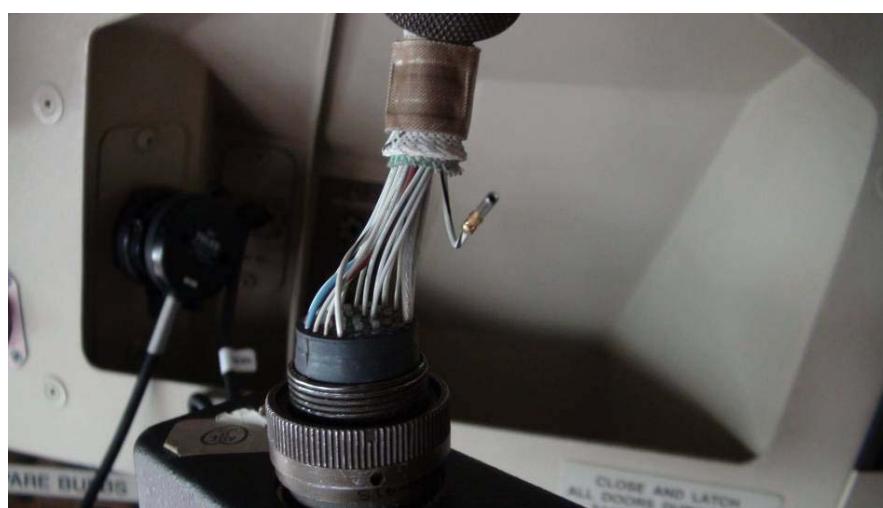
圖 1.16-3 接地線拔除模擬 CAM 錄音品質不良測試

有關 CVR 兩條訊號線於錯置或正確配置狀況下，座艙區域麥克風之測試均可清楚辨識發話聲音且無噪音，經長榮洽詢波音公司後，認為接地線接觸不良所導致之可能性較高，專案調查小組於民國 101 年 6 月 19 日再次赴長榮棚廠執行測試，將控制面板麥克風之接地線拔除，如圖 1.16-4 所示，即發現從耳機僅能聽到噪音而測試者發話語音無法辨識，此時按下 CVR 測試按鈕指針仍可指示至綠帶範圍；接回接地線後，噪音消失，發話聲音清楚可辨識。

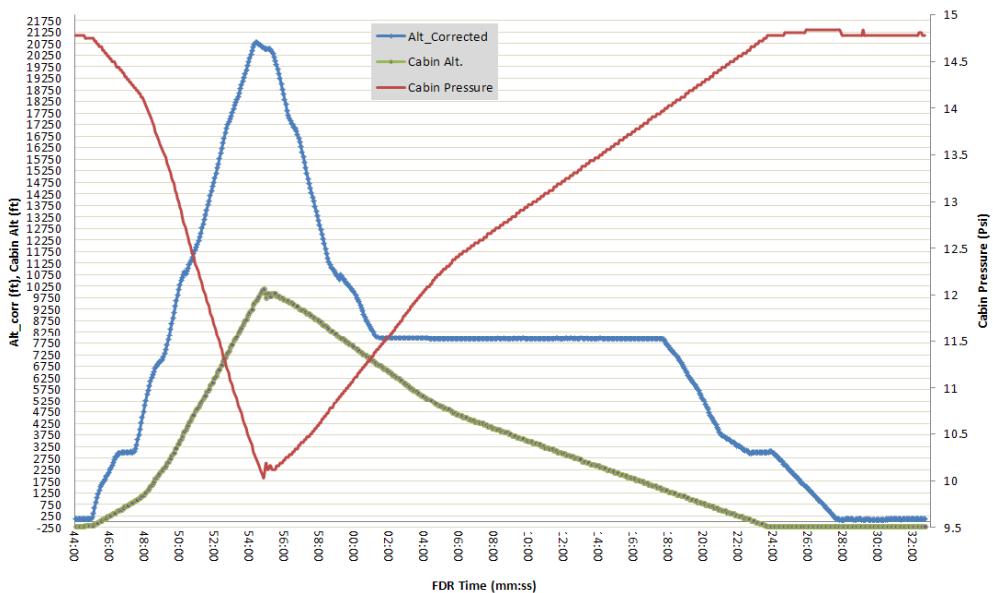
圖 2.7-1 BR702 航班之氣壓高度、艙壓及艙壓高度的變化圖

高度警告發生後 11 秒，右外流閥逐漸開啟，表示艙壓自動調壓功能恢復。艙壓高度警告發生後 14 秒，左外流閥已完全關閉。綜上所述，本事故之左外流閥在自動模式失效的位置（64.9%），以手動模式將其完全關閉所需之時間應少於 14 秒。在確定艙壓高度異常（大於 8,500 呎）時，以手動模式關閉左外流閥，應可及時在艙壓高度到達 10,000 呎前將左外流閥完全關閉。

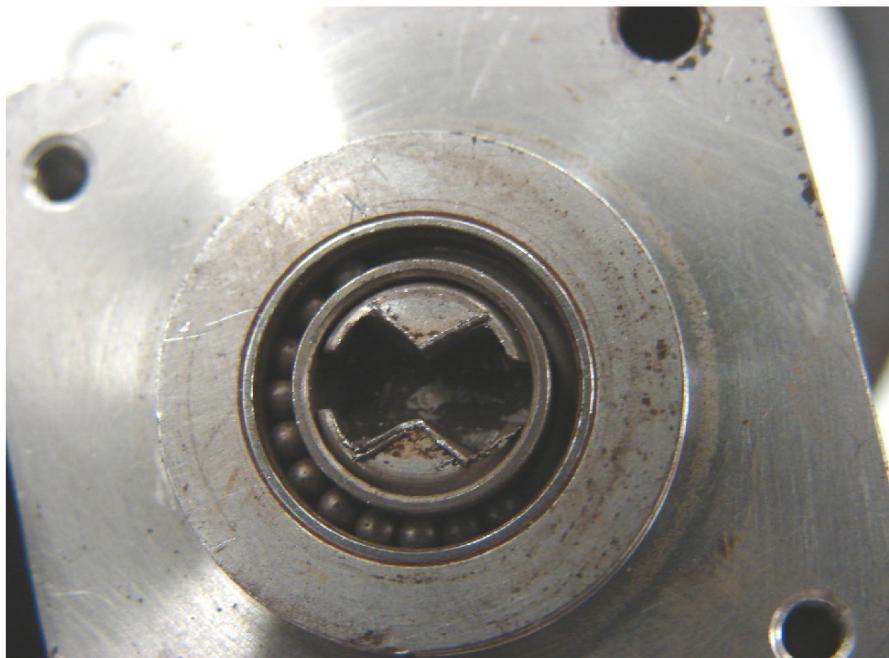
- 測試情況：
 - 待測件接上測試台，啓動自動測試程序 (Automatic Test Procedure, ATP) 後，即發現煞車無法釋放，後續 ATP 程序無法執行。
 - 自馬達組合件拆解煞車件後，馬達及轉速計經過測試，通過所有的測試條件。
 - 檢視拆下之煞車外觀，發現煞車軸槽 (shaft slot) 磨耗嚴重。
 - 拆解及檢查馬達轉子，發現轉子凸片 (motor rotor tab) 嚴重磨損。
- 失效情況：檢查發現此交流馬達之轉子軸及煞車軸之介面破損，煞車間隙增大。
- 失效原因：原廠認為馬達經常在煞車致動時運轉 (稱之動態煞車, dynamic braking)，因煞車扭力是高於馬達輸出扭力，動態煞車長期運作下會造成轉子軸及煞車軸之介面破損，並且使煞車間隙增大，最後造成煞車無法釋放。

2) Front end of brake shaft. Interfaces with the back end of the motor rotor dshaft.

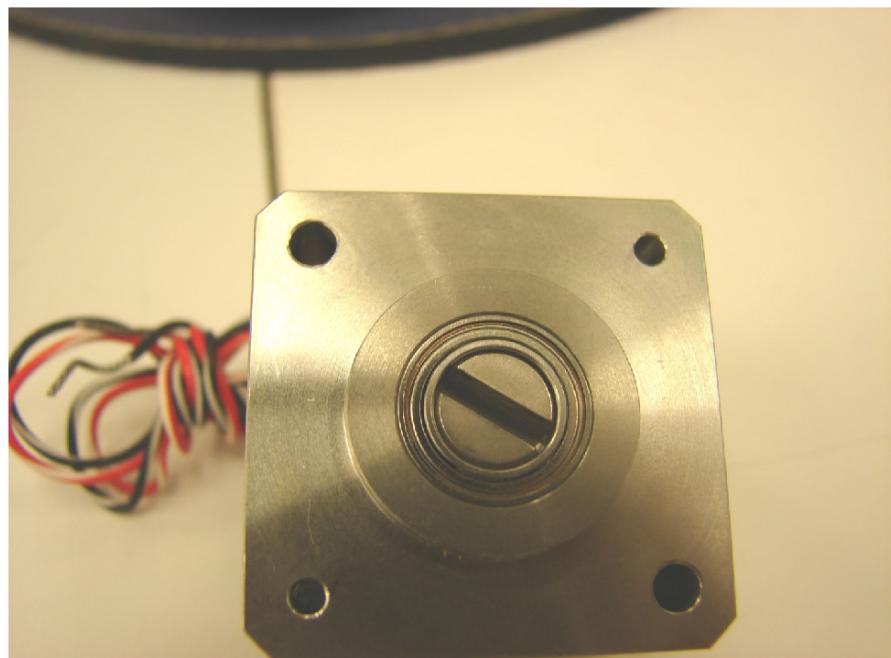
3) Picture of new brake shaft slot.

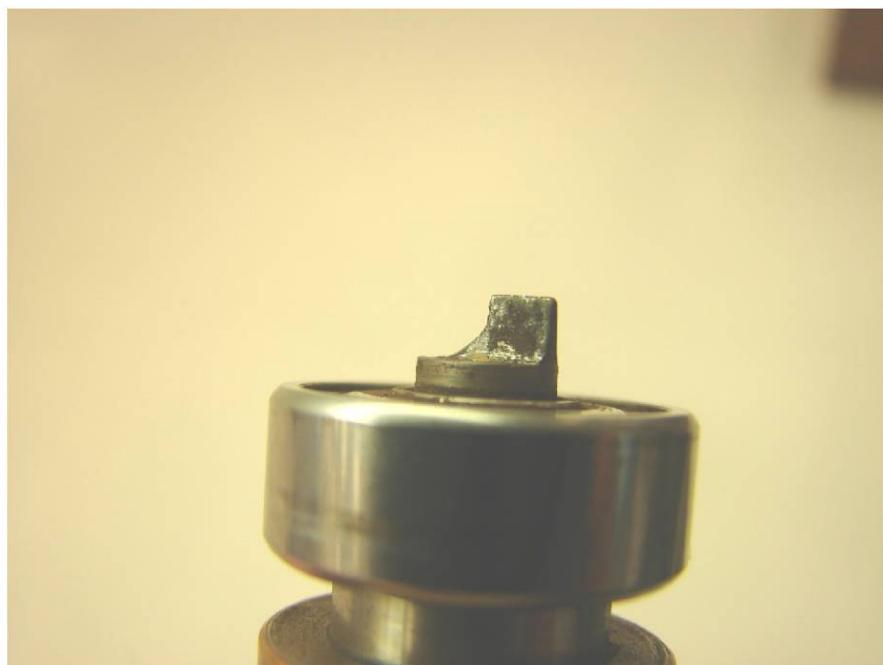
4) Back end of motor rotor shaft. Interface with front end of brake shaft.
