飛航事故調查報告

ASC-AOR-13-06-001

中華民國101年5月16日
遠東航空公司FE 025航班
Boeing MD-82型機
國籍標誌及登記號碼B-28037
於馬公機場降落時衝出跑道

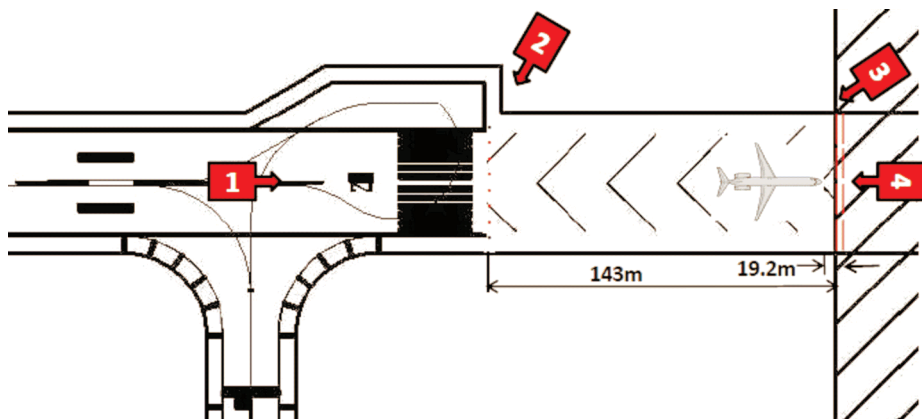
圖 1.10-2 馬公機場 20 跑道頭、K3 滑行道及封閉區標線圖

事故機落地滾行通過 20 跑道¹⁴頭標線後，停止於 20 跑道頭前區域¹⁵ (Pre-threshold area) 山形標線上，該機鼻輪距封閉區木質圍籬約 19.2 公尺，相關區域機場標線詳圖 1.10-2，事故發生區照片詳圖 1.10-3。

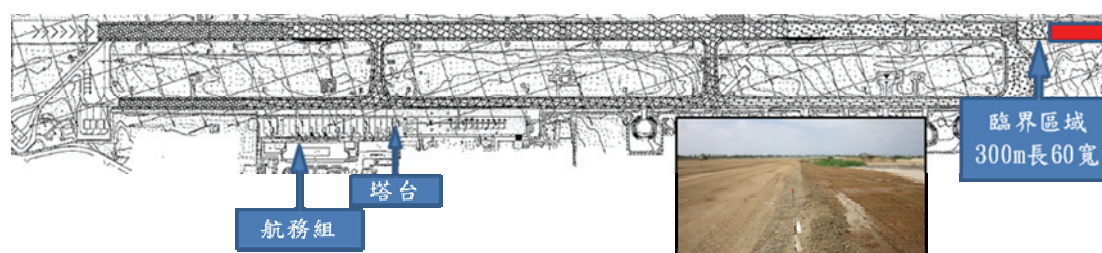
圖 1.10-7 左右定位臺臨界區域之旗標標定

其後經飛航服務總臺飛測評估¹⁹，將範圍限縮至 300 公尺長 60 公尺寬，馬公航空站於民國 101 年 3 月 21 日內部簽呈會所屬及施工廠商，說明已由施工廠商以旗標界定左右定位臺臨界區域，塔臺若欲開放航機 ILS 進場，應實施左右定位臺臨界區域之人機撤離程序，詳圖 1.10-7。

依無線電通聯紀錄及相關人員說明，事故當日，塔臺於 1040:13 時通知航務組欲開放 ILS 進場程序，航務組人員以電話通知施工廠商，並駕駛巡查車至臨界區域進行確認，於 1052:53 時通知塔臺，左右定位臺臨界區域內之人員及機具撤離完成。

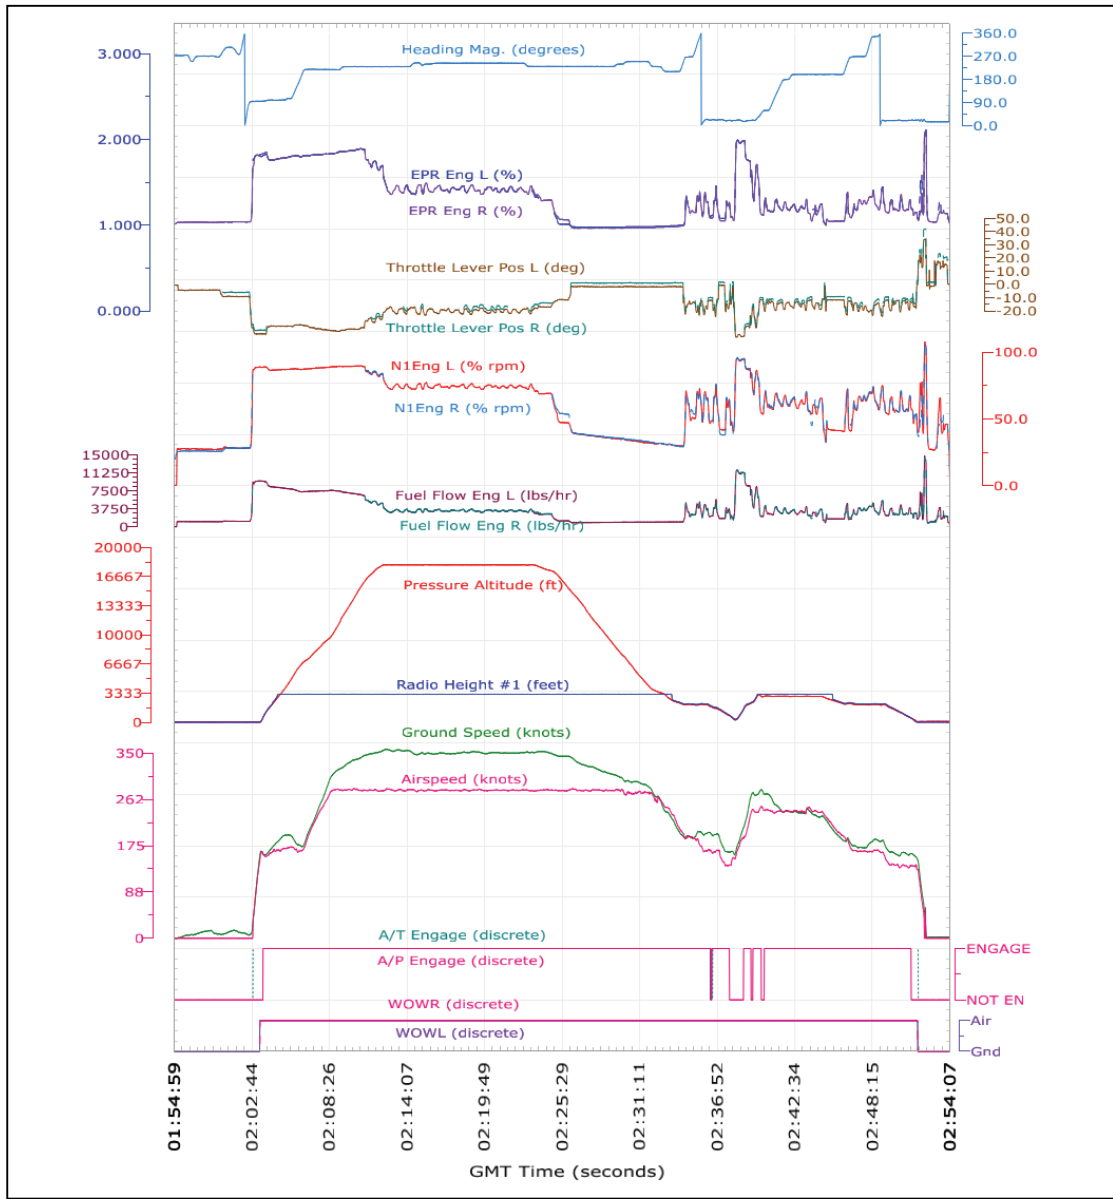
圖 1.11-1 SSFDR 飛航參數繪圖 (完整航班)

該次事故完整航班之 SSFDR 繪圖結果如圖 1.11-1，事故期間之 SSFDR 繪圖結果如圖 1.11-2，相關繪圖參數計有：無線電高度、地速、磁航向、EPR、N1、N2、油門手柄角度及反推力器狀況等。

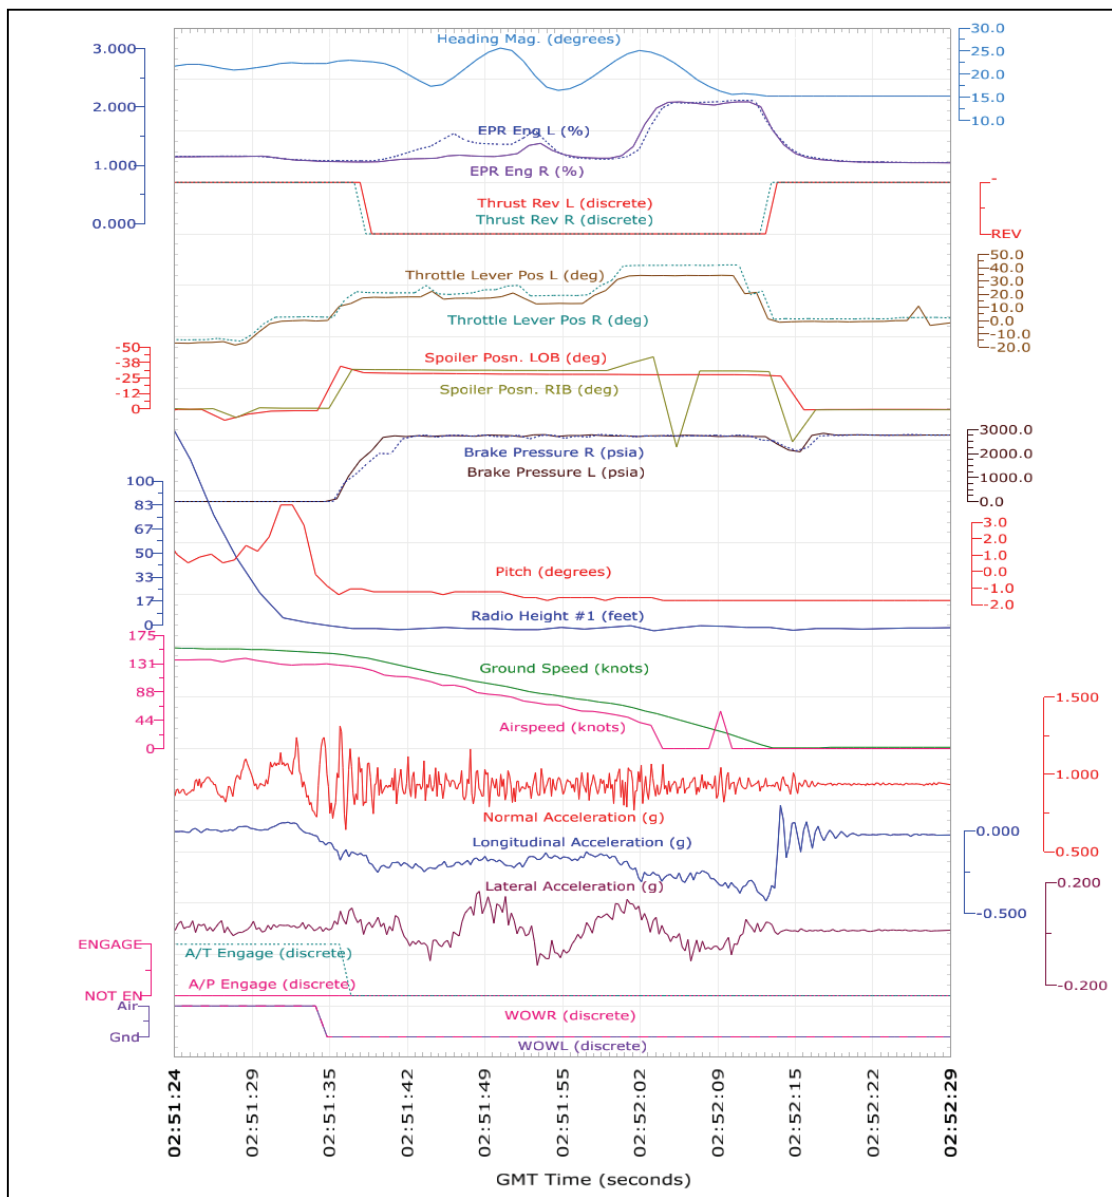
圖 1.11-2 SSFDR 飛航參數繪圖 (事故期間)

- 1051:43 時，左、右發動機 EPR 分別為 1.21 及 1.11，對應之 TLA 分別為 17.9 度及 21.1 度。
- 1051:43 至 1051:47 時之 7 秒鐘期間，左發動機 EPR 持續增加，於 1051:47 時到達 1.54，此時右發動機 EPR 為 1.17，左 TLA 由 17.9 度增加至 22.2 度後減至 16.9 度，同時期右 TLA 由 21.0 度增加至 26.5 度後減至 20.3 度，對應之右發動機 EPR 則於 1.11 至 1.17 之間變化。
- 1051:48 至 1051:55 時之 8 秒鐘期間，左發動機 EPR 均高於右發動機 EPR，範圍約為 0.12 至 0.23 之間，同時期之左 TLA 均小於右 TLA，範圍約為 4.0 度至 8.0 度之間。
- 於 1051:58 時，左、右發動機 EPR 分別為 1.12 及 1.13，對應之 TLA 分別為 13.0 度及 19.5 度，之後 9 秒鐘期間，左、右發動機 EPR 值及 TLA 均同時增加，至 1052:06 時，左發動機 EPR 值及 TLA 分別為 2.08 度及 33.9 度，右發動機 EPR 及 TLA 分別為 2.09 度及 41.8 度。
- 自 1052:07 時至 1052:14 時飛機完全煞停前，左、右發動機 EPR 均維持在 2.00 至 2.11 之間。

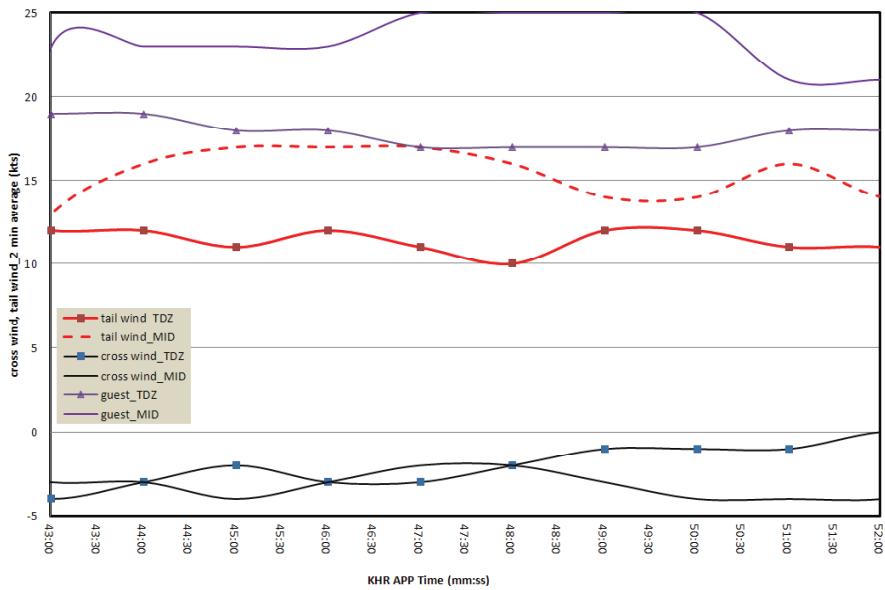
圖 2.1-1 馬公機場風向風速紀錄

1.7.3 節馬公機場風向風速紀錄顯示，10:43 時該機執行重飛時起至 10:52 時落地後止，期間，02 跑道頭及跑道中段的兩分鐘平均順風介於 10 至 17 浬/時，跑道中段陣風達 25 浬/時，詳圖 2.1-1。

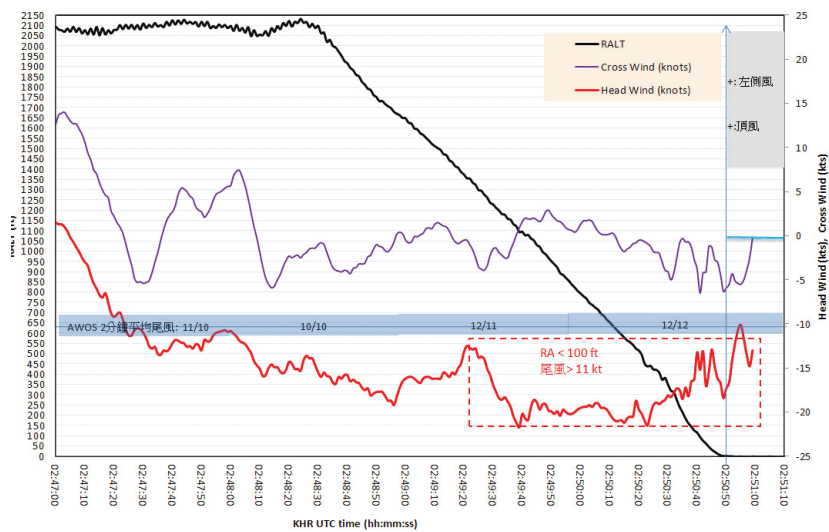
圖 2.1-2 FE025 班機順風及側風變化圖

根據 1.11.2 節 FDR 記錄參數，計算 FE025 班機之順風及側風隨高度之變化，結果詳圖 2.1-2。根據 1.18.2 訪談資料，該機進場參考速度為 129 浬/時，target speed 為 134 浬/時。RA 高度 100 呎至 22 呎期間，該機空速變化為 138 浬/時→134 浬/時→140 浬/時；油門收至慢車到主輪落地期間，該機空速由 136 浬/時減為 130 浬/時。

以上參數顯示，該機 RA 高度 2,000 呎以下進場期間，順風均高於 10 浬/時，於 10:49:20 時及 10:50:25 時，順風均大於 20 浬/時；於 RA 高度 100 呎至主輪落地期間，順風由 13 浬/時增為 17 浬/時。

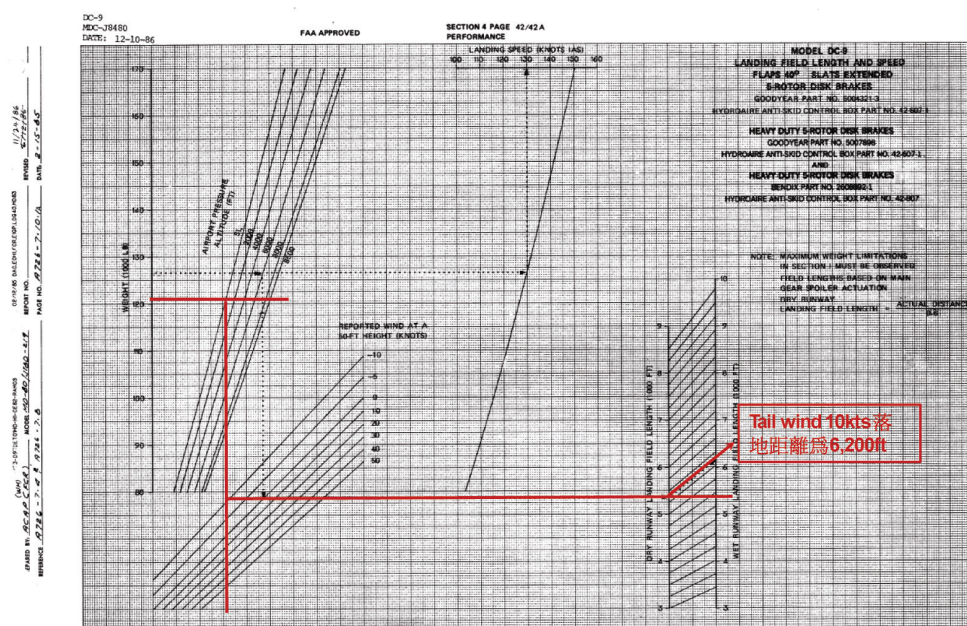
圖 2.1-3 FE025 班機之所需落地距離分析圖

依據跑道分析圖表，該機於順風 10 哩/時之環境下，落地距離可能超出 02 跑道可用長度約 150 呎，若在實際落地順風 17 哩/時環境下，該機落地距離可能超出跑道可用長度更多。現場量測結果該機停止於距臨時跑道末端燈後約 328 呎/109 公尺處，以上分析顯示 FE025 班機於當時落地距離及順風超限環境下，估計落地距離大於馬公機場 02 跑道可用長度。
