# 飛航事故調查報告

ASC-AOR-13-06-002

中華航空公司CI 680班機

於桃園機場落地偏出跑道

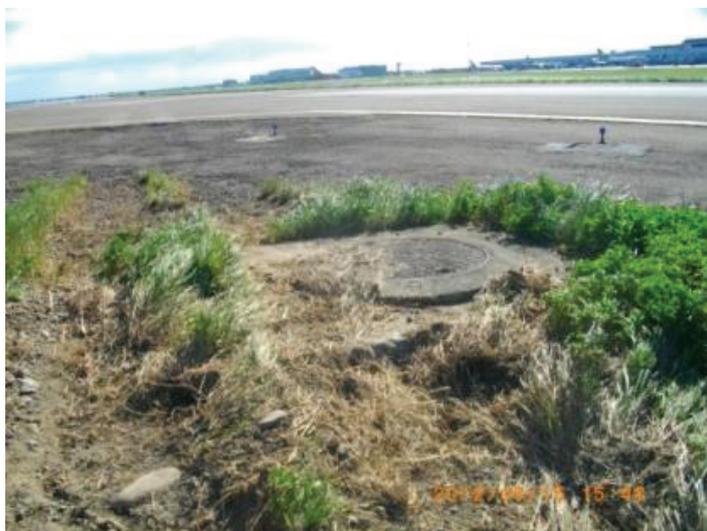
圖 1.10-3 受撞擊之人孔水泥結構

該機滑出跑道後曾滾行經一長方型水泥結構物(長寬約 160 公分及 120 公分), 距跑道中心線約 40.5 公尺, 該機輪胎壓陷泥土至水泥結構物下 17.4 公分, 該結構物上方另有約高 9 公分圓型人孔蓋及水泥結構, 無導坡結構設計, 詳圖 1.10-3。

該機右主輪於偏出跑道滾行時，壓陷泥土至水泥結構物下 17.4 公分，碰撞一長方型水泥結構物堅硬之垂直面（長寬約 160 公分及 120 公分），損傷該機主輪。

1. 檢視桃園機場跑道地帶之人孔結構，使其符合國際民航組織第 14 號附約之民用機場設計暨運作規範附篇 A 補充指導資料建議。(ASC-ASR-13-06-010)

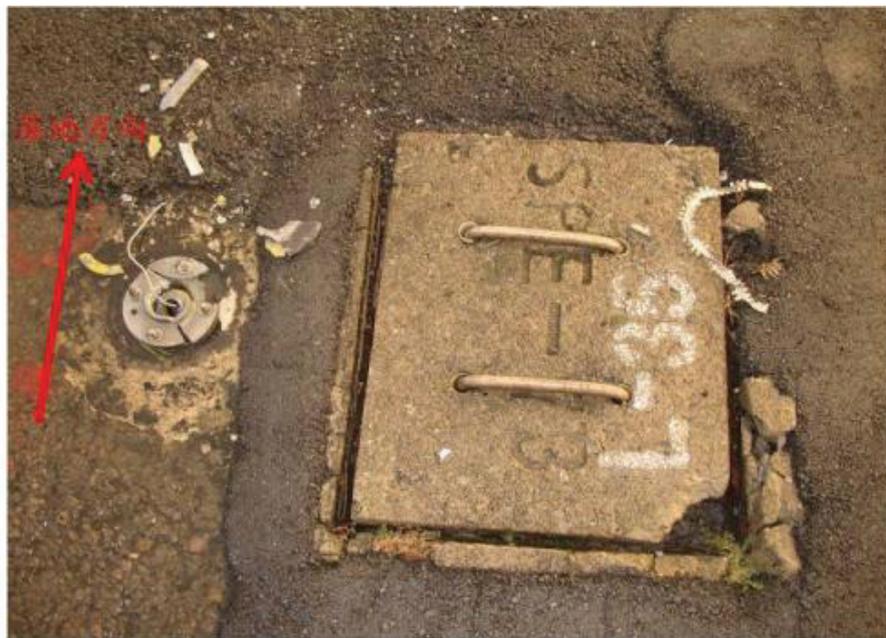
圖 1.12-2 損壞之跑道邊燈 (編號 L35)

桃園機場 23L 跑道 2 具編號分別為 L35 及 L44 之跑道邊燈損壞。

- (c) 1524:15 時（雙主輪觸地後 13 秒，圖 2.1-2 符號 (c)），機首航向左偏約 5 度、仰角及坡度接近水平。航跡重回 23L 跑道邊線，航機重心及右主輪外側軌跡分別距於中心線右側約 78 呎及 98 呎；PF 操控桿無輸入訊號，左舵亦回至中位點，鼻輪轉向手柄為向左 65 度。根據 1.12.1 及本節分析，該機右主輪最可能此時撞第 35 號跑道邊燈。

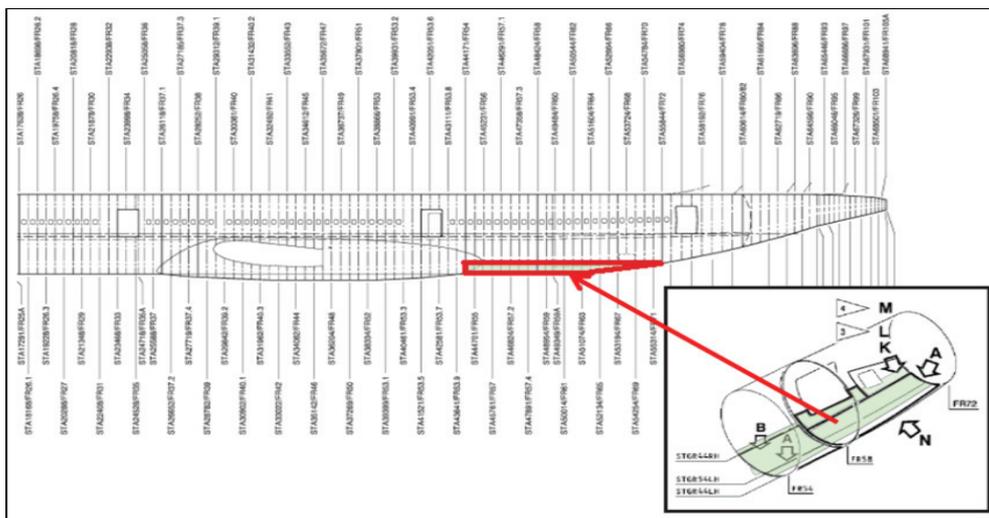
圖 1.12-6 機身蒙皮損傷位置

該機機身隔框 (frame) 54 至隔框 72 及縱桁 (stringer) 52L 至 41R 之間右邊下側機腹蒙皮，因右主輪滾動將砂礫帶起造成機腹蒙皮多處輕微刮傷 (詳圖 1.12-6)。

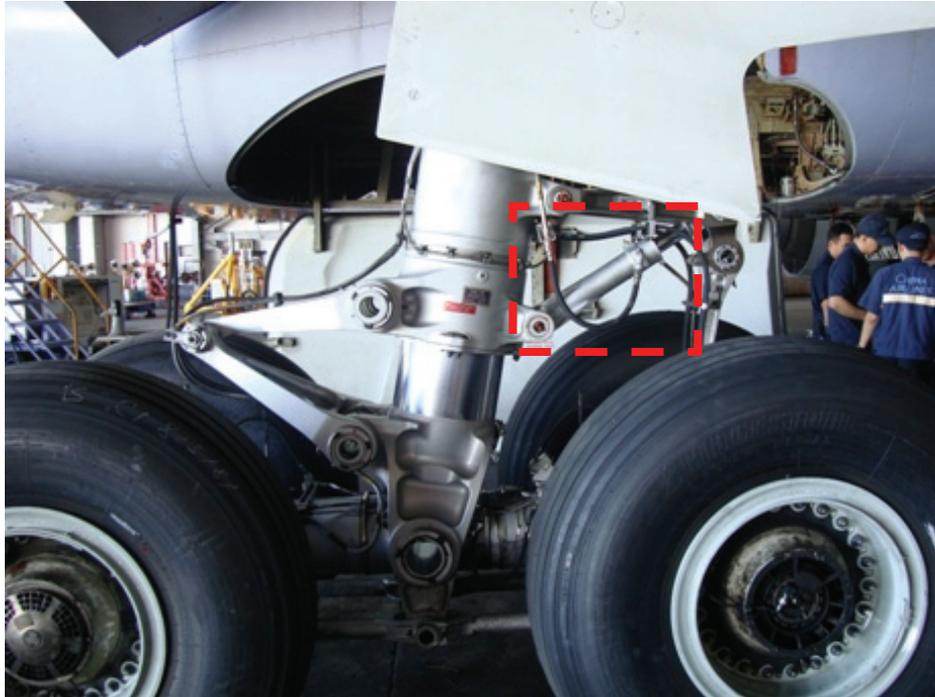
圖 1.12-7 右主輪起落架傾角唧筒（紅框位置）

右主輪起落架傾角唧筒（tilt actuator）液壓油漏洩（詳圖 1.12-7，1.12-8）。

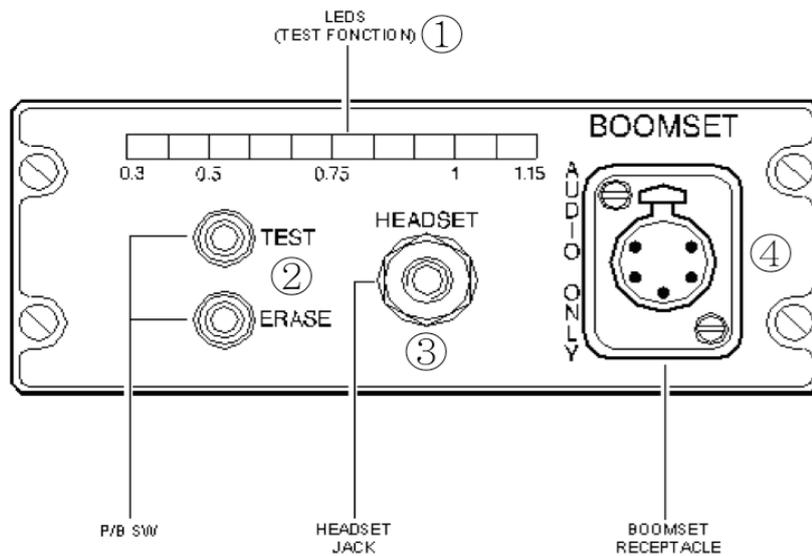
圖 1.16-3 CVR 控制單元

專案調查小組人員依據維修員之測試步驟，將耳機接上圖中 HEADSET 孔座執行座艙區域麥克風測試，分別於正、副駕駛員位置發話，測試結果為可聽到發話聲音，但察覺聲音是直接從空氣傳送聲音至耳內之平淡聲音，並非由耳機內傳出至耳內發話音；再請維修員更換另具座艙區域麥克風，執行相同測試，測試結果發現耳機傳出之發話聲音增加了擴音效果，不同於原先由空氣傳至耳內之平淡的聲音。

該機 CVR 系統 CAM 音軌有錄音品質不良之狀況，專案調查小組於事故後至華航修護工廠，請維修員以該機執行 CVR 相關測試，發現 CAM 音軌錄音品質不良原因為座艙區域麥克風故障，因此，分析置重點於華航座艙區域麥克風測試程序。

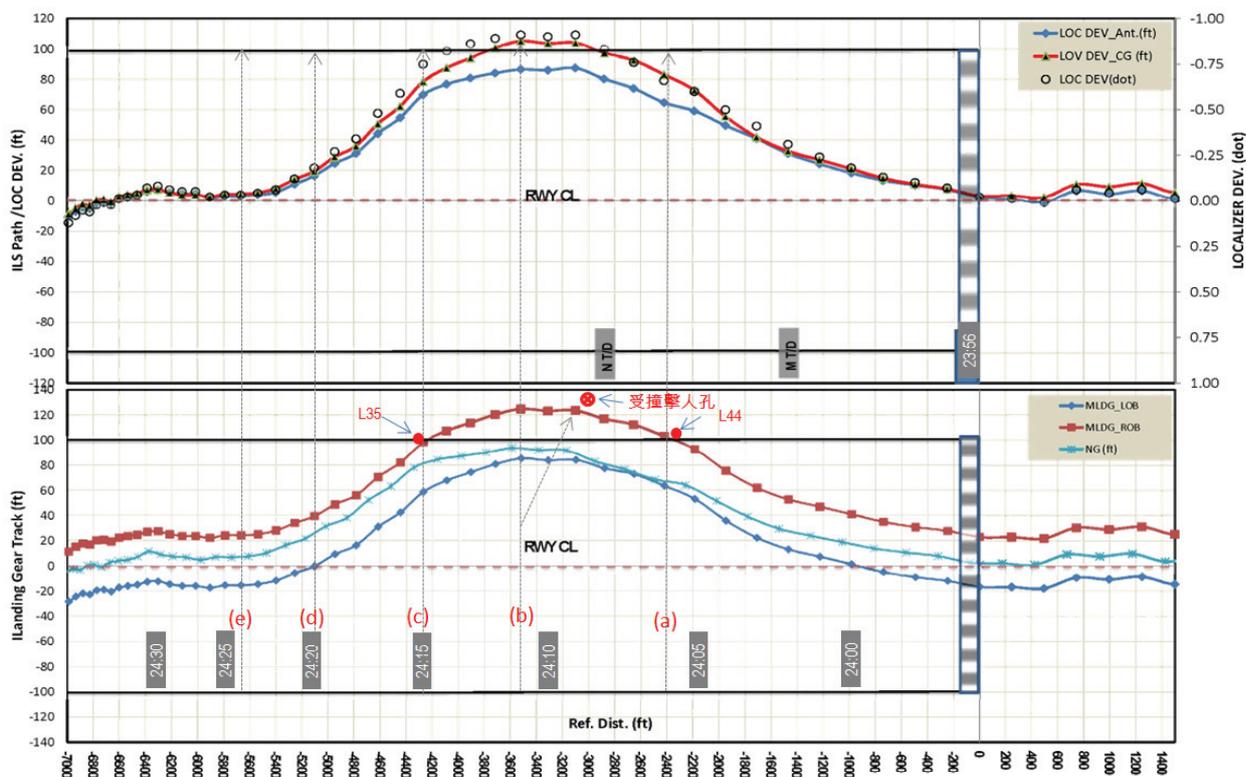
圖 2.1-3 通過跑道頭至觸地 LOC Dev. 偏移及主輪與鼻輪軌跡圖

航機於 1524:01 時右主輪觸地，至 1524:02 時左主輪觸地，著陸於跑道中心線右側，著陸時航機之磁航向為 232 度，磁航跡 234.7 度，23L 跑道磁航向 233 度，該機著陸之航跡為右偏約 2 度。主輪觸地後至鼻輪觸地此期間左主輪短暫離地，飛航組員立即使用左舵修正，惟飛航組員左舵修正於約 2 秒後鬆開，同時右壓操縱桿，航機有向右約 5 度坡度，此時該機之磁航向為 221 度，磁航跡為 233 度。15:24:06 時，航機距 23L 跑道頭 2,220 呎處偏離跑道後，駕駛員繼續使用左舵修正，飛機航跡此時逐漸左轉向 228 度返回跑道。
