飛航事故調查報告

ASC-AOR-13-09-001

中華民國101年8月17日
華信航空公司AE369航班
Embraer ERJ-190型機
國籍標誌及登記號碼B-16825
於馬公機場降落時偏出跑道
鼻輪起落架折損

報告日期：民國 102 年 9 月

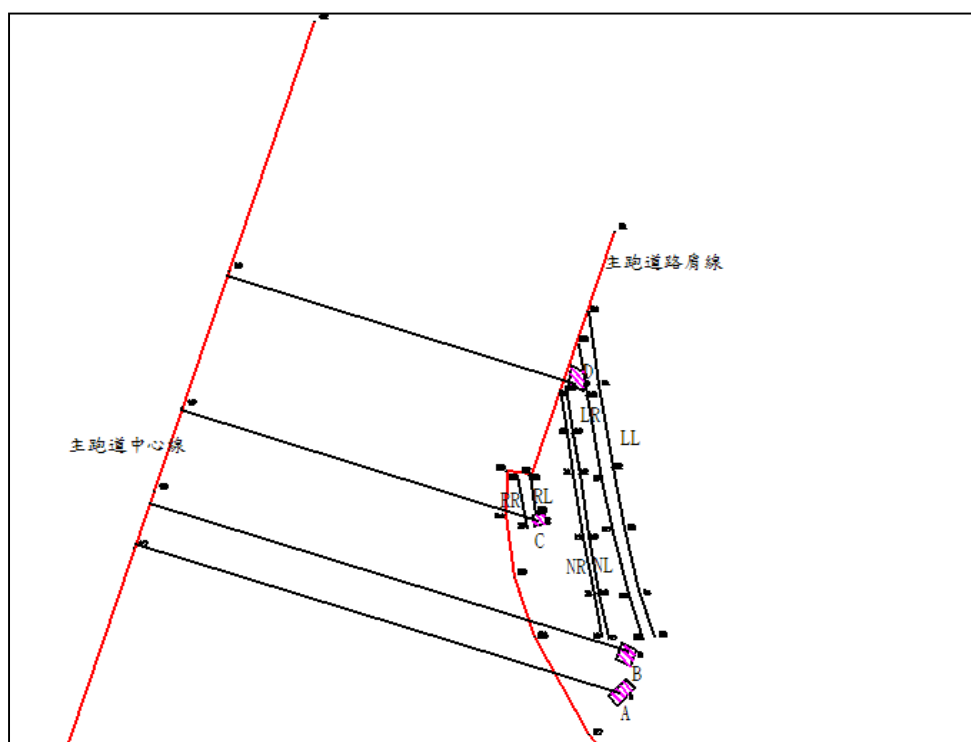
圖 1.10-5 跑道地帶整平區之人、手孔及事故機胎痕位置圖

該機向左偏出跑道後，撞擊並碾壓跑道地帶整平區內不同功能之人孔及手孔座共 4 座（編號：A, B, C, D），依機場工程人員量測資料，該機輪胎軌跡編號共 6 條（鼻輪 NR, NL；左主輪 LR, LL；右主輪 RR, RL），如圖 1.10-5 所示；該機機首停止於 K1 滑行道，斷裂彎折鼻輪起落架位於鋪面及草地交界處，如圖 1.10-6 所示。另編號 B 孔座至 K1 滑行道鋪面間之軌跡，因航機拖離作業時已填平，未能量測。

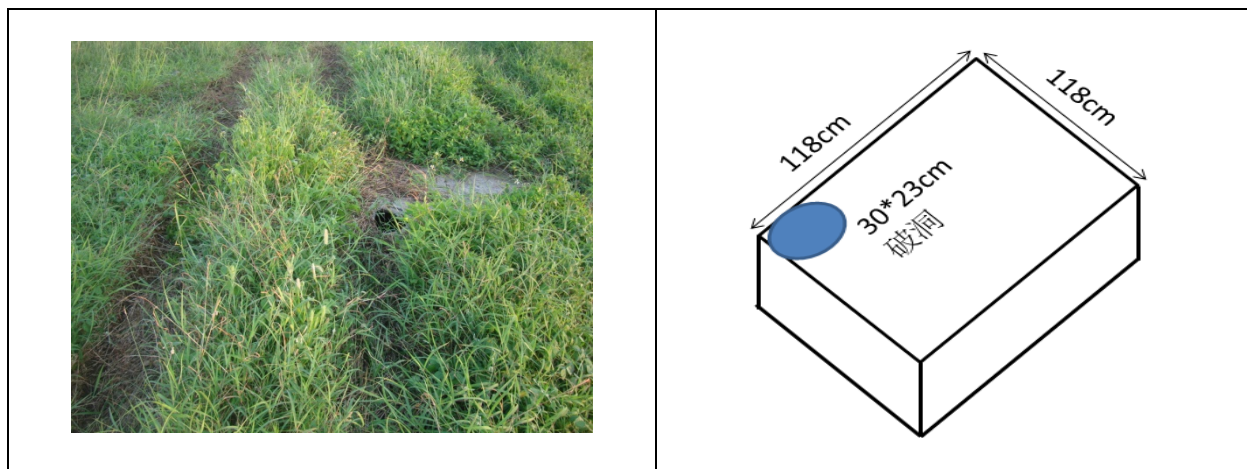
圖 1.10-7 編號 D 孔座水泥結構圖

編號 D 孔座水泥結構體，為管道手孔，該機左主輪右側輪胎壓過該孔座，孔座有 23×30 公分破損，如圖 1.10-7 所示。

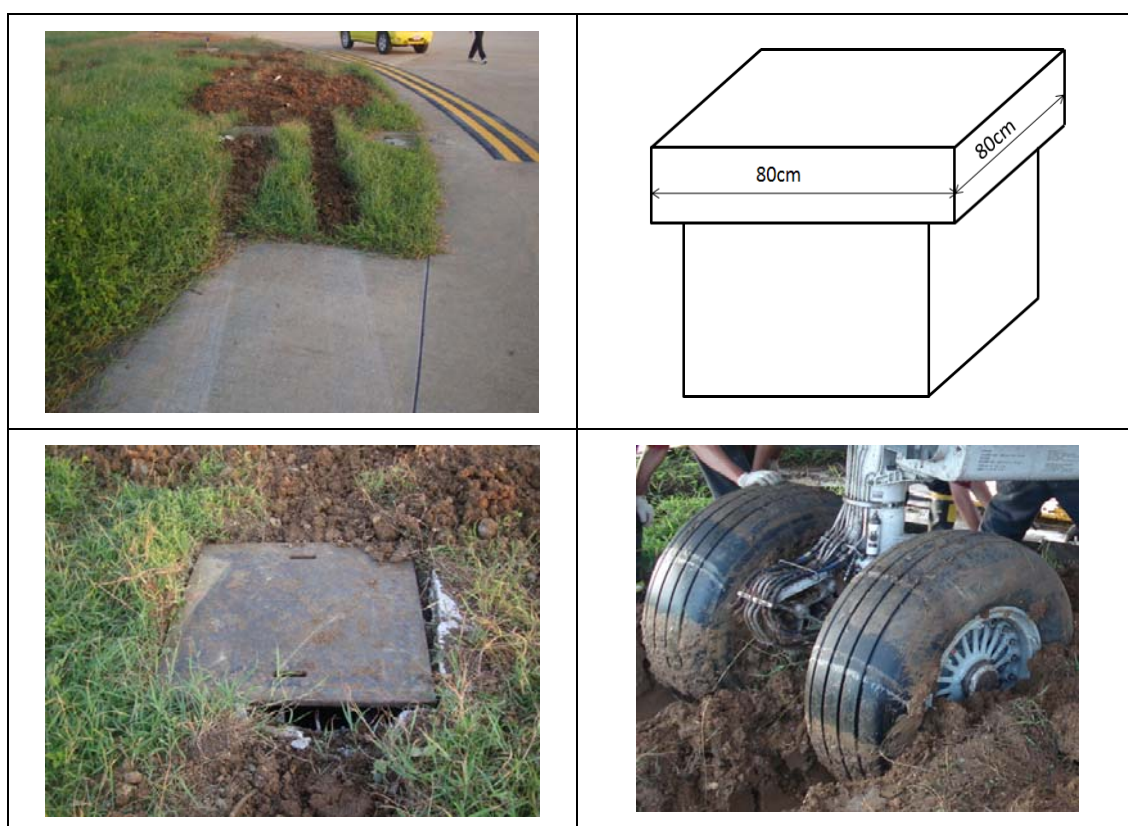
圖 1.10-8 編號 C 孔座水泥結構圖

編號 C 孔座水泥結構體，為跑道邊燈手孔，該機右主輪左側輪胎壓過該孔座，水泥蓋板約長寬 80 公分，厚 10 公分壓毀，右主輪陷入泥地約 3/4 半徑高度，如圖 1.10-8 所示。

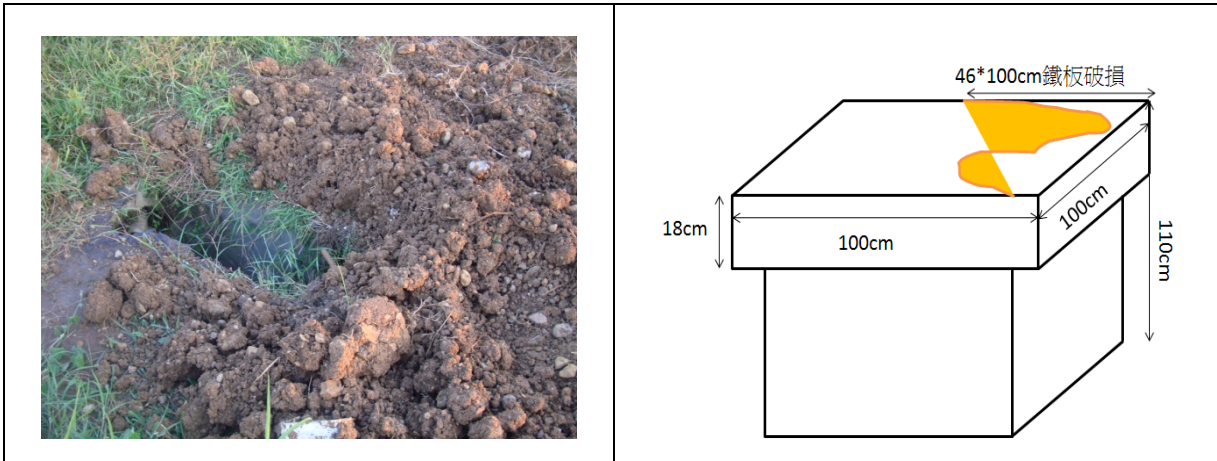
圖 1.10-9 編號 B 孔座水泥結構圖

編號 B 孔座為電路匯集箱，水泥結構體約長寬 100 公分，深 110 公分，鐵板上蓋約 0.8 公分厚，其中有 46×100 公分鐵板壓毀，惟檢查水泥結構體內外均無航機撞擊損害痕跡，如圖 1.10-9 所示。

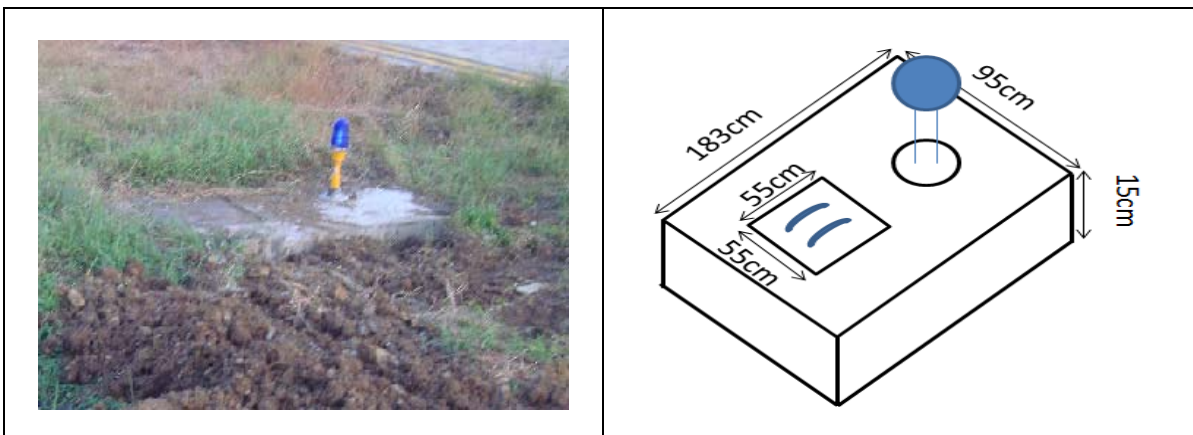
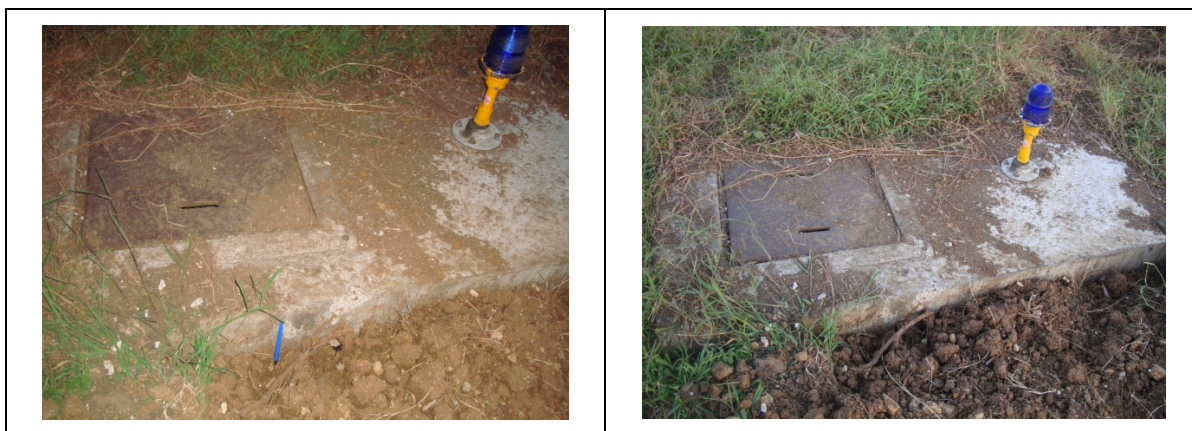
圖 1.10-10 編號 A 孔座水泥結構與滑行道邊燈圖

述，應採取措施防止飛機輪子在陷入草地地面時，撞上跑道地帶內物體之堅硬垂直面之建議。(1.10.3、2.4.1)

編號 A 孔座為滑行道邊燈手孔水泥結構體，水泥結構體約長 183 公分、寬 95 公分，厚 15 公分，依檢視土方回填深度，該機鼻輪底部壓過 A 孔座前，低於水泥結構體頂部 20 公分以上，如圖 1.10-10 所示，A 孔座滑行道邊燈損害，該滑行道邊燈距相應之滑行道邊線 3 公尺。

1. 檢視國內所屬軍民航合（借）用機場，依「國際民航公約第 14 號附約」及依「民用機場設計暨運作規範」，採取措施防止飛機輪子在陷入草地地面時，撞上跑道地帶內物體之堅硬垂直面。(ASC-ASR-13-09-007)

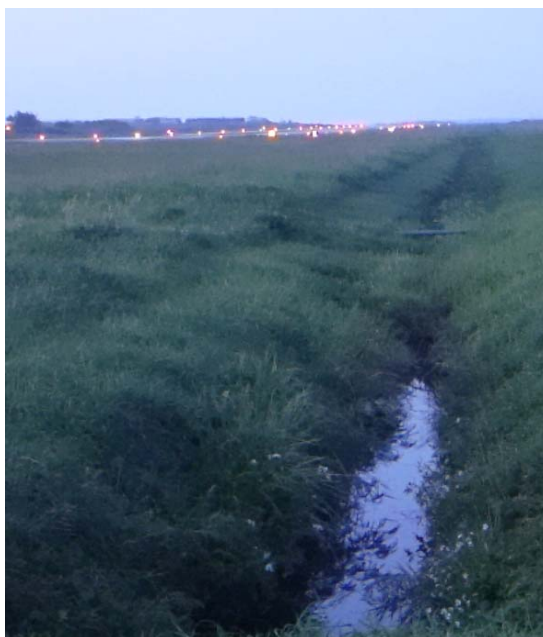
圖 1.10-11 跑道地帶整平區內未加蓋排水溝渠圖

7. 馬公機場 02 跑道距跑道中心線約 85 公尺處，設置平行跑道之溝渠，未依「民用機場設計暨運作規範」所述，精確進場之跑道地帶平整區內地面，須予以整平之建議。(1.10.3、2.4.1)

依據現場勘查發現，該機場跑道地帶整平區內，具與跑道平行約 85 公尺之未加蓋排水溝渠，如圖 1.10-11 所示。

1. 督導華信增加 15% 安全裕度之降落距離資料供飛航組員於進場時參考，及於相關手冊中加入與航機偏離正常操作範圍有關之標準呼叫內容，並加強飛航組員相關訓練如下：於落地階段之平飄操作、判斷及處置；於濕滑及大重量/短跑道落地時，按手冊選擇 Flaps Full 之落地構型。(ASC-ASR-13-09-005)
2. 檢視國內所屬機場，依「國際民航公約第 14 號附約」及「民用機場設計暨運作規範」，採取措施防止飛機輪子在陷入草地地面時，撞上跑道地帶內物體之堅硬垂直面，另應對精確進場跑道地帶平整區內之溝渠整平或加蓋，避免航機偏出跑道後遭遇損傷。(ASC-ASR-13-09-006)

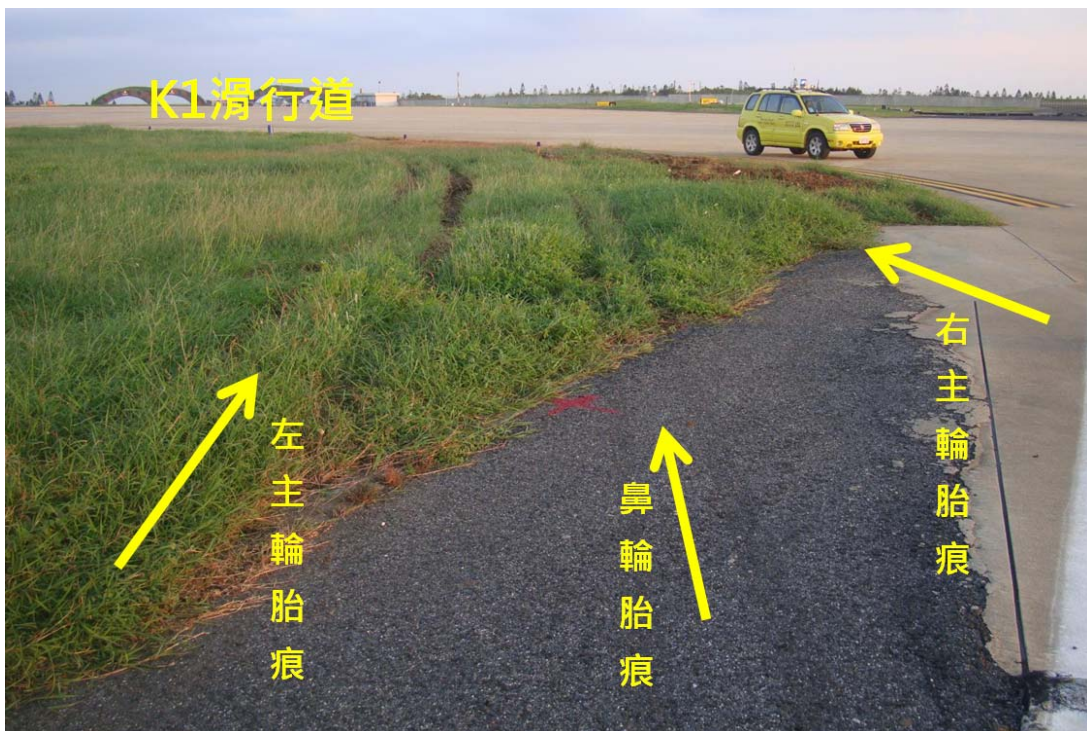
圖 1.12-1 航機落地滾行偏出跑道遺留胎痕圖

所量測之胎痕位於 20 跑道中心線左側，鼻輪停止位置距 20 跑道中心線垂直距離約為 112 呎，距 20 跑道末端約為 174 呎，磁航向 171 度。

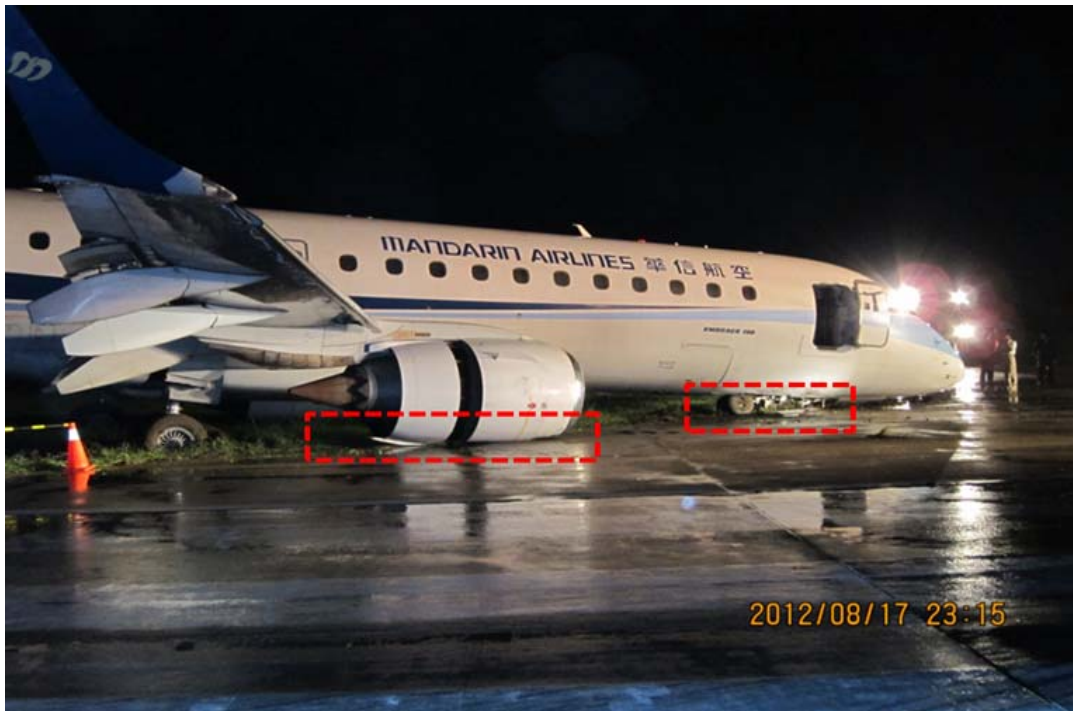
圖 1.12-4 鼻輪起落架斷折圖

該機偏出跑道後鼻輪撞擊人孔孔座，造成鼻輪起落架斷折（詳圖 1.12-4）；右發動機損傷包含發動機整流罩底部及進氣道（詳圖 1.12-5），前下機身因鼻輪起落架斷折，潰縮之起落架支柱擠壓蒙皮造成 frame 17 至 frame 20 以及 stringer 26L 至 stringer 28R 之間區域 2 處穿孔及凹陷變形（詳圖 1.12-6）。

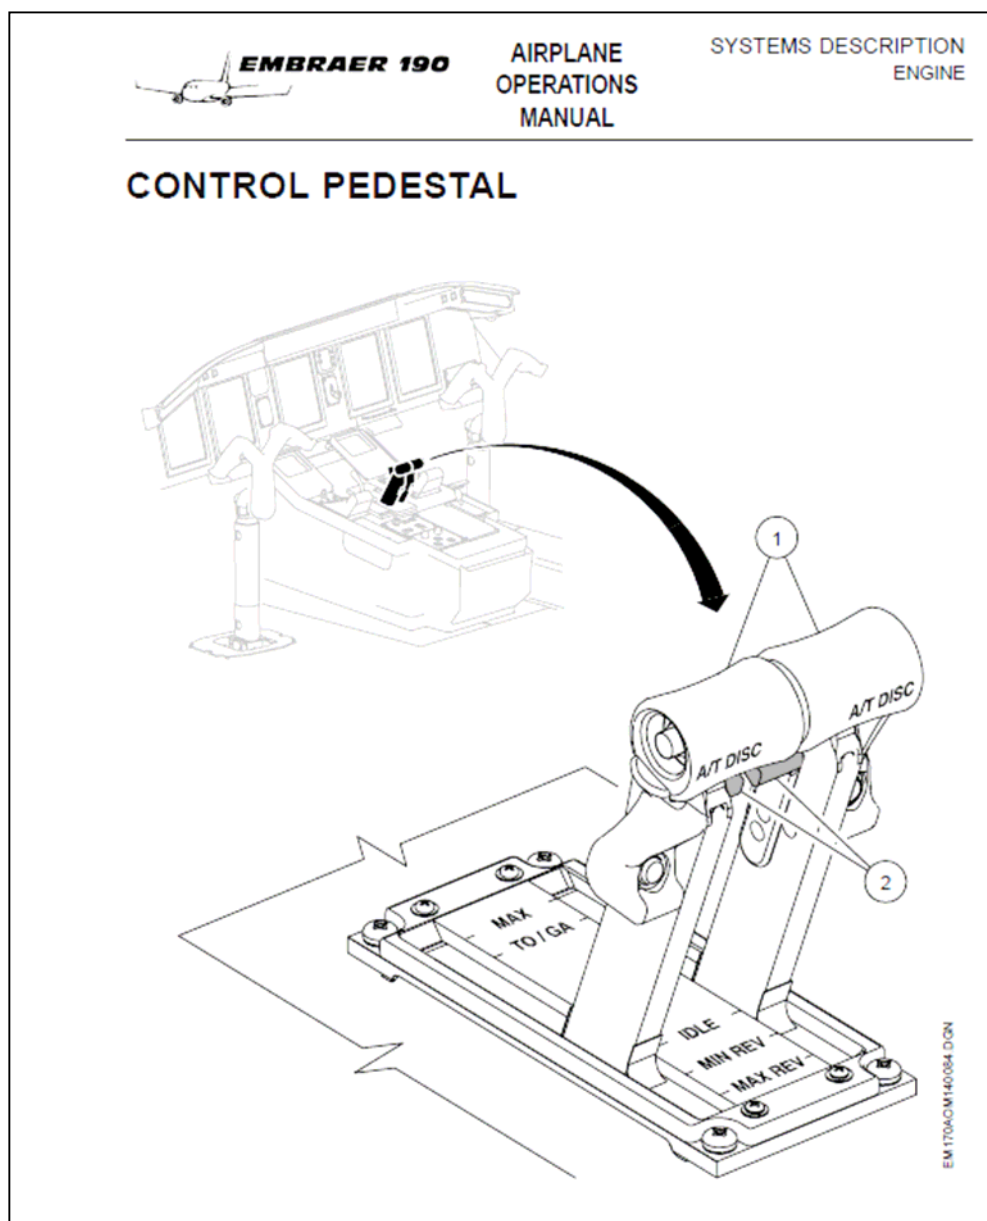
圖 2.1-3 油門桿位置圖

依據 DVDR 資料，該機第二次著陸後，飛航組員立即將油門桿置於 Min Rev 位置，約 10 秒後，指示空速 83 浬/時，將油門桿置於 Max Rev 位置，再 10 秒後，指示空速 37 浬/時，將油門桿置於 Min Rev 位置，保持此位置至飛機全停，然後將油門桿放回 Idle 位置。飛航組員於指示空速 83 浬/時才使用 Max Rev，不符最佳減速效果操作之時機。
