飛航事故調查報告

ASC-AOR-10-10-003

中華民國 97 年 10 月 2 日
中華航空公司 CI 641 班機
B747-400 型機
國籍標誌及登記號碼 B-18202
曼谷上空遭遇亂流

行政院飛航安全委員會
AVIATION SAFETY COUNCIL

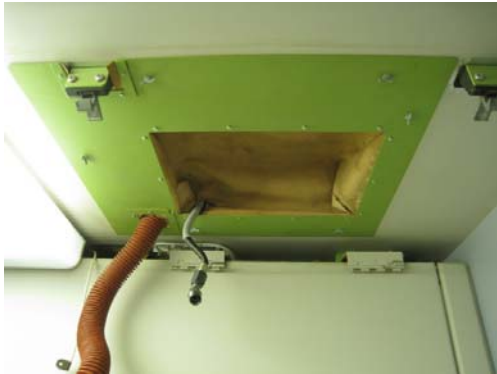
圖 1.12-1 3L 廁所天花板破損

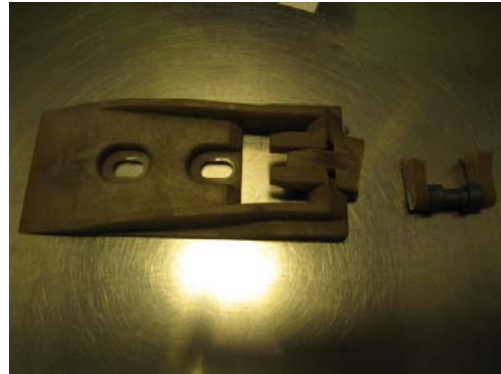
圖 1.12-2 4L 機內通話手機座破損

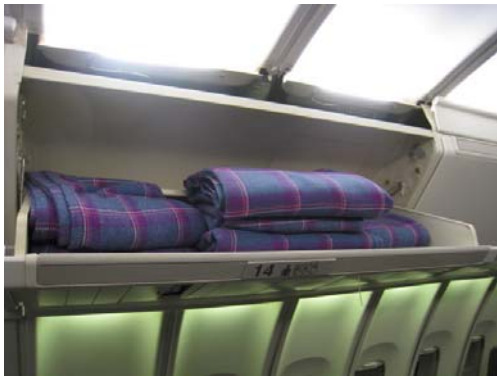
圖 1.12-3 14A 天花板日光燈外蓋脫落

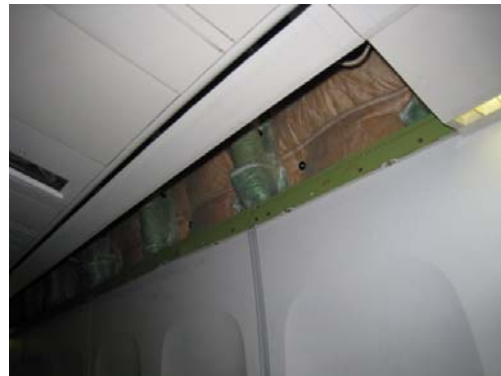
圖 1.12-4 57HKJ 天花板日光燈
外蓋變形

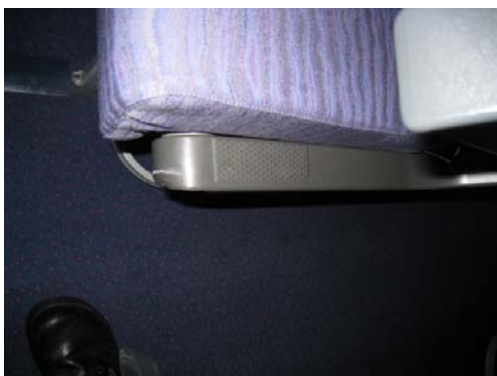
圖 1.12-5 59D 座椅骨架裂痕

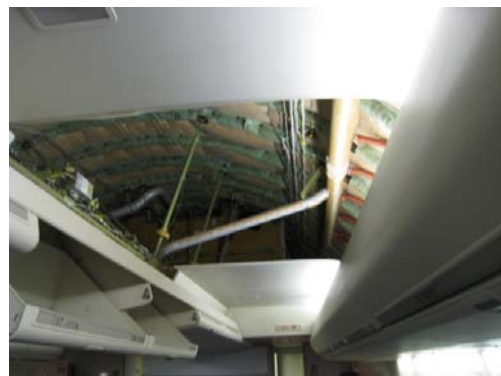
圖 1.12-6 57CD 至 59CD 間走道上之
天花板脫離卡榫

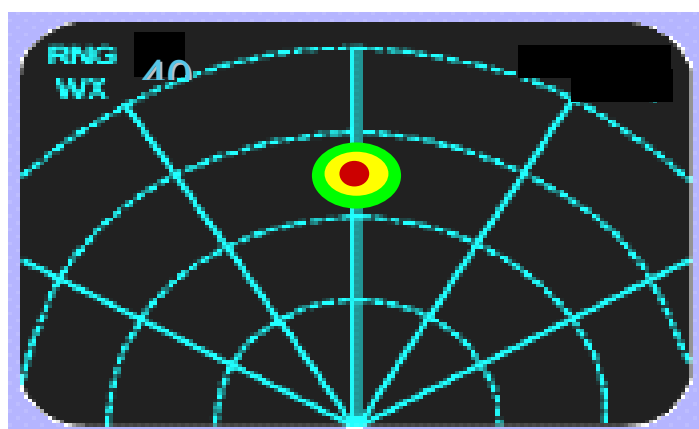
圖 1.18-1 回座時氣象雷達顯示示意圖

當時目視可以看到 CB，以雷達看其位置，正好在飛機正前方，航機正朝 CB 前進，CB 頂端高度約比巡航高度高一些，雷達回波大小約在 10 哩之內，有綠的、黃的、紅的回波。當時氣象雷達使用 WX mode，未使用 WX/TURB mode，因在高空和雲皆保持距離，不須使用 TURB mode。

當日氣象雷達原本置於 80 或 160 哩範圍，約向下 2-3 度，看到左邊有一 CB。進了 80 哩範圍後就向下調成 3 度，分析 CB 的距離和位置。上完廁所回座後調到 40 哩，向下調 5-6 度或 6-7 度。很快的使用雷達分析 CB 後，即指示副駕駛要求繼續轉向至 190 度。因為感覺離 CB 滿近的，雖然還有 20 多哩，但因考量飛機的速度及高度，以自動駕駛飛行，轉彎時的坡度只能到 15 度，飛機轉彎半徑會滿大的，就算側過 CB 也都會很靠近。故解掉自動駕駛用手飛，並用 27-28 度坡度轉彎。過程中有一些薄雲一閃一閃而過，氣流都很平穩。

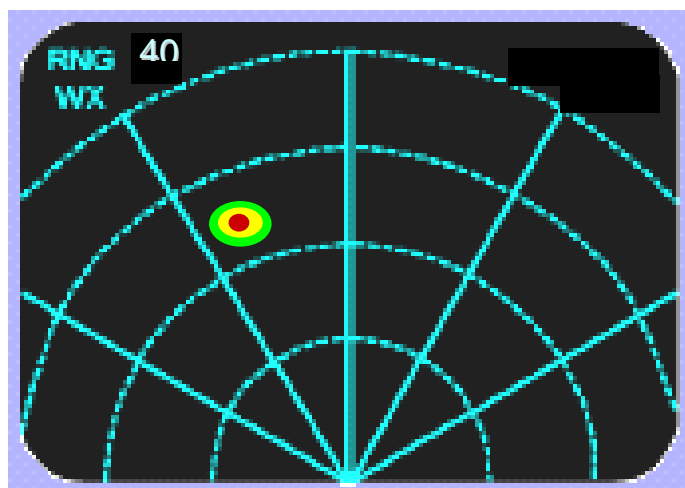
圖 1.18-2 左轉前氣象雷達顯示示意圖

轉向前，CB 位於航機左前方 20 多哩處，目視判斷大小約 5 哩，不記得雷達上之回波大小，因白天可目視天氣，故用目視作研判參考，判斷可建立坡度轉過該 CB。當時雷達設 40 哩，向下 6-7 度，使用 WX/TURB mode，無 magenta 色回波。

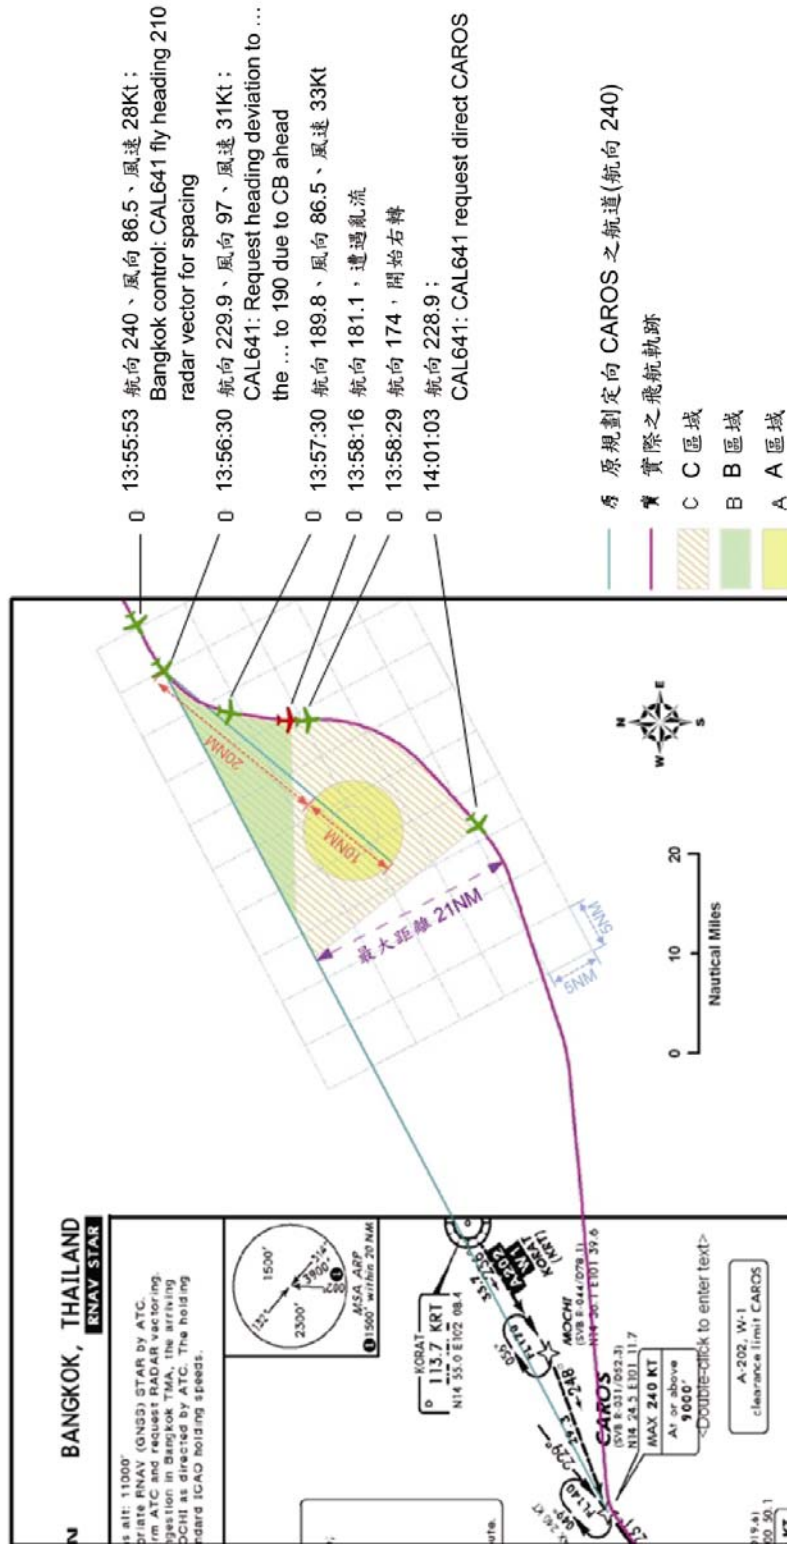
圖 2.2-1 該機遭遇不穩定氣流前後之飛航軌跡

訪談資料顯示，該機因航管指示左轉航向 210，又為加大與積雨雲間之距離而繼續要求左轉至航向 190 時，該積雨雲約位於航機正前方 20 至 30 哩處，直徑約有 5 至 10 哩。故積雨雲之位置應位於圖 2.2-1 中 A 之區域。訪談資料亦顯示，該機遭遇不穩定氣流時，積雨雲已位於航機的右後方，駕駛員已無法目視該積雨雲，故積雨雲之位置應位於圖 2.2-1 中 B 之區域。

由於相關資訊所顯示之積雨雲位置與航機間之關係並不吻合，考量航機自開始左轉至遭遇不穩定氣流，僅有短短的兩分多鐘，在此期間內駕駛員須觀察積雨雲之位置，修改航向，並保持航機高度及與積雨雲間隔之距離，以致於對於航機與積雨雲之相對關係，及遭遇不穩定氣流時航機所在確切位置，可能不易於事故後的訪談中說明白，僅依駕駛員的記憶而呈現。本會雖無法確認當時積雨雲之確切位置，但依所收集到之相關資料，本會認為，積雨雲應位於圖 2.2-1 區域 C 所涵蓋的範圍中。

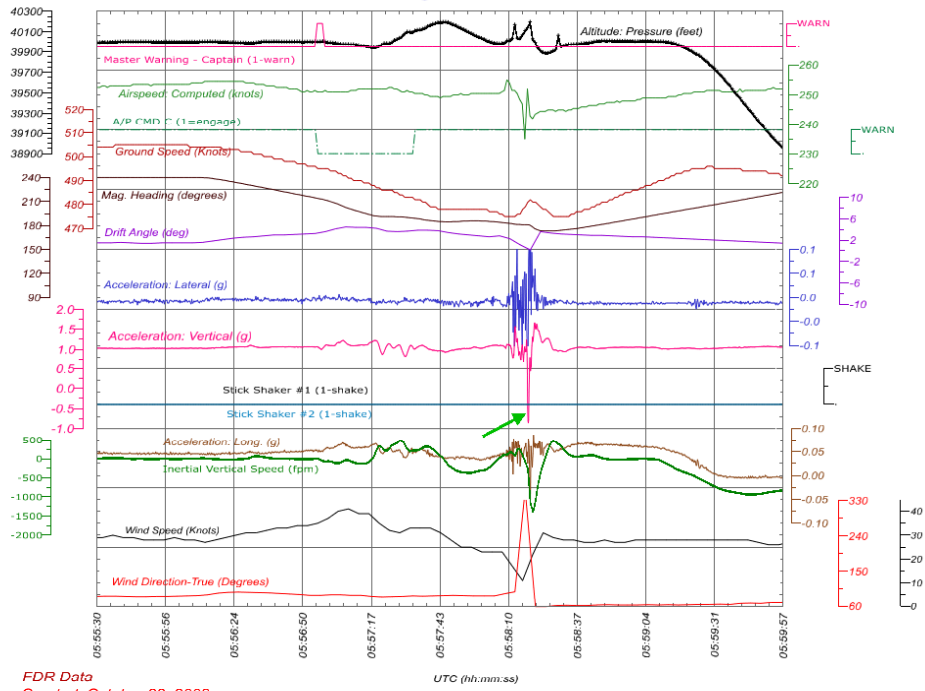
圖 A3-2 CI 641 事故發生期間之相關飛航參數變化圖

1. 事故發生時間及位置：1358:17~ 1358:23（7 秒），N14.9304, E102.5232, 高度 40,000 呎。
2. 事故發生點至曼谷機場平面距離：約 128 哩
3. 垂直加速度變化範圍在 -0.886 g 到 +1.663 g 之間。
4. 俯仰角變化：從 1.1 度變至 -3.9 度，再變至 4.9 度。
5. 滾轉角變化：從 -3.5 度變至 -22.1 度，再變至 -3.5 度。
6. 高度變化：從 40,012 呎上升至 40,193 呎，再降低至 39,882 呎。
