飛航事故調查報告

ASC-AOR-13-09-002

BN-2B-26型機

於花蓮山區執行空中照測作業時墜毀

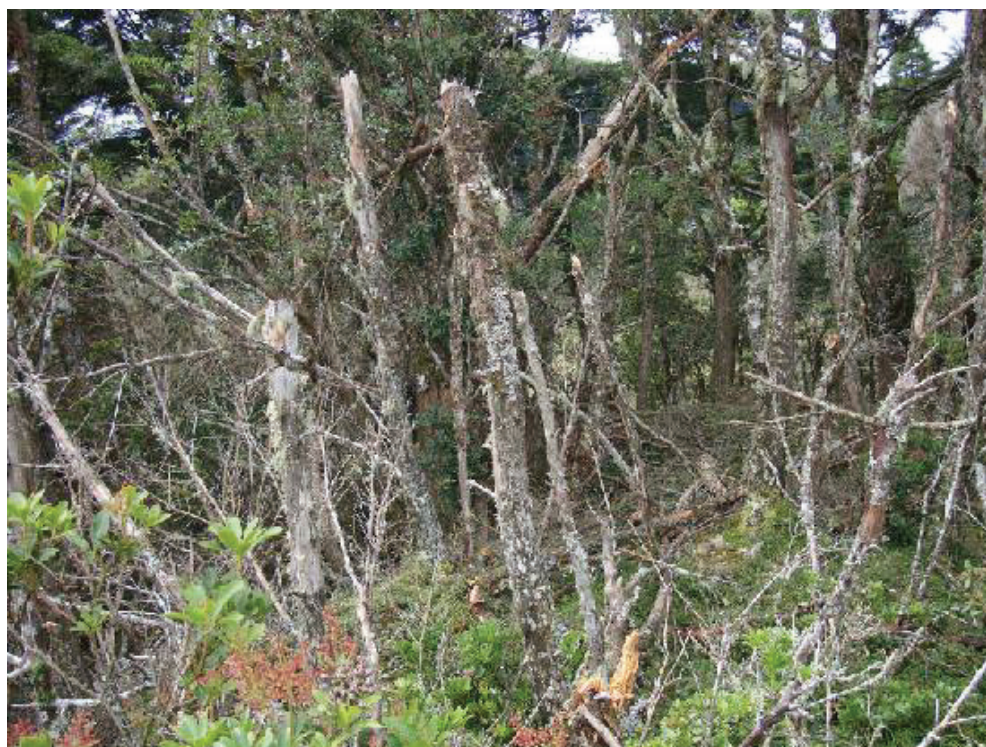
圖 1.12-4 主殘骸附近折斷樹林之照片

調查人員於事故現場進行殘骸分佈與撞擊位置之測量⁶，主要殘骸分佈區域坐標詳表 1.12-1。該機主殘骸大致完整，於主殘骸東南方位約 5 公尺處，約 3 公尺水平直線距離內之樹林全遭折斷，樹木斷裂面離地高度約 2 公尺，詳圖 1.12-4；於主殘骸 065 方位約 20 公尺處尋獲左升降舵，另發現該處樹木遭折斷，詳圖 1.12-5（編號 2 撞擊區）；於主殘骸 070 方位約 55 公尺處尋獲斷裂之右水平尾翼及左翼，右水平尾翼及左翼均懸掛於樹上，另發現該處 2 棵樹木遭折斷，樹木斷裂面離地高度約 6 公尺（編號 1 撞擊區），詳圖 1.12-6；再往 070 方位勘查，鄰接處為一陡峭的山壁及崩塌河谷。

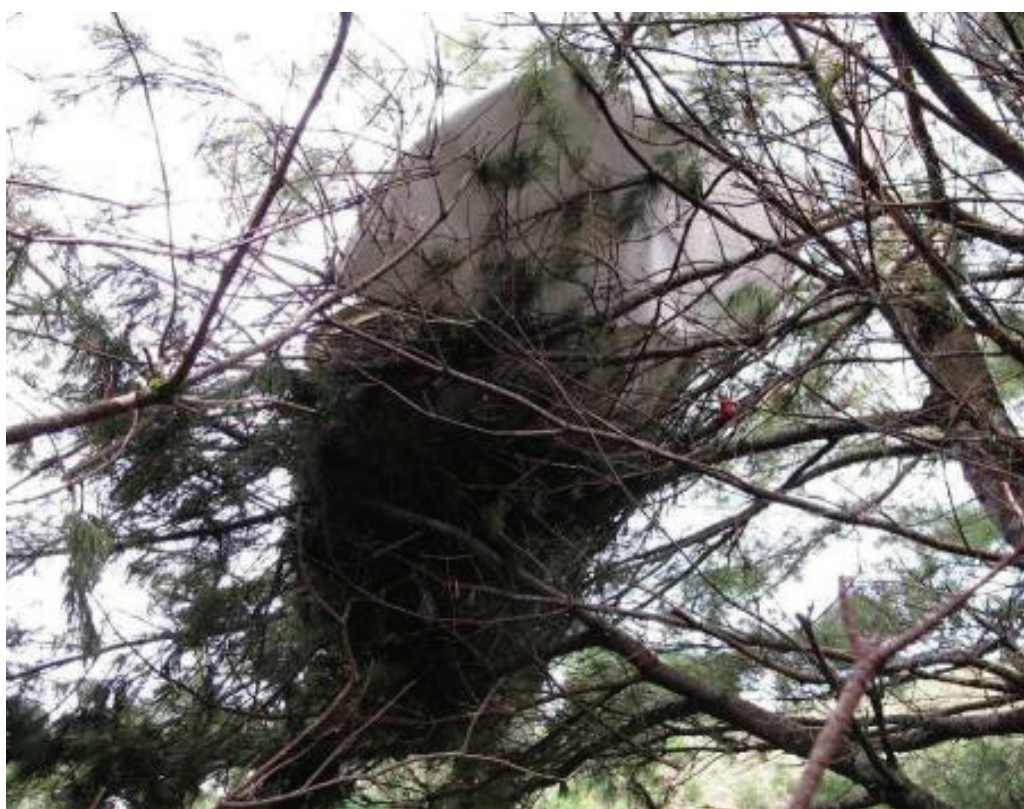
圖 1.12-12 遺留於樹上之機身左翼與左副翼

該機於墜落靜止前曾 2 次撞擊事故現場附近樹木，造成部分結構與機身脫離，左翼及右水平尾翼與右升降舵於撞擊後掉落於編號 1 撞擊區附近樹上(如圖 1.12-12 及圖 1.12-13)，左升降舵於撞擊後掉落於編號 2 撞擊區附近灌木叢上(如圖 1.12-14)。

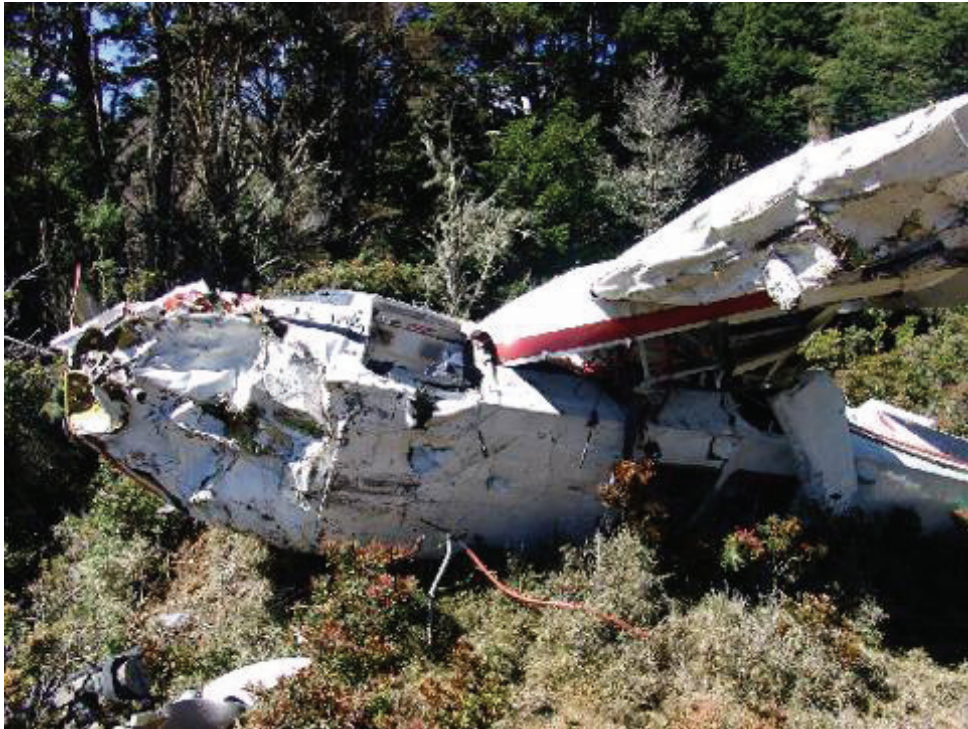
圖 1.12-15 機身主殘骸

事故現場主殘骸機身翻覆，右側機身壓於地面，機腹向左，左側機身朝上，機首下方凹陷變形，機腹有弧型擦撞痕跡，機首朝向磁航向約 080 度；機翼仍覆蓋左側機身之上，右翼完整，與機身連結處結構已脫離，左翼中間至翼尖斷落，剩餘之左翼前緣凹陷變形與機身連結處結構仍有部分連結，裂縫處夾有樹枝，下方蒙皮沾有泥土，詳圖 1.12-15。

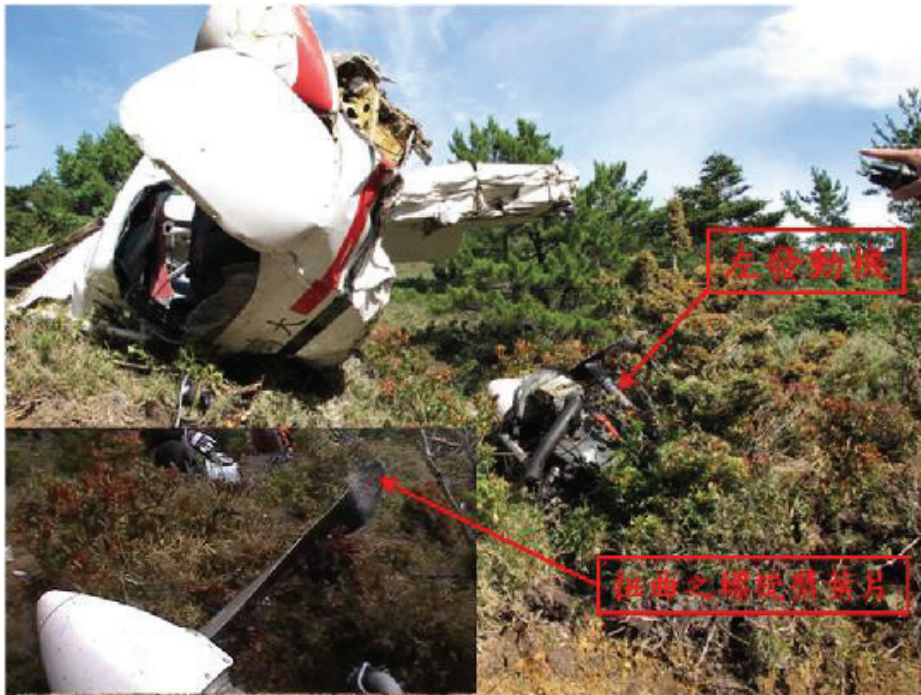
圖 1.12-16 左發動機與機身主殘骸相對位置圖

機身撞擊地面後，造成左發動機與機翼脫離掉落於機身殘骸附近，2 片螺旋槳葉片其中 1 片葉尖呈現出扭曲變形之狀況（如圖 1.12-16），右發動機受撞擊後掉落於右機翼下位置，2 片螺旋槳葉片表面僅沾附少許泥土，無扭曲變形狀況（如圖 1.12-17）。

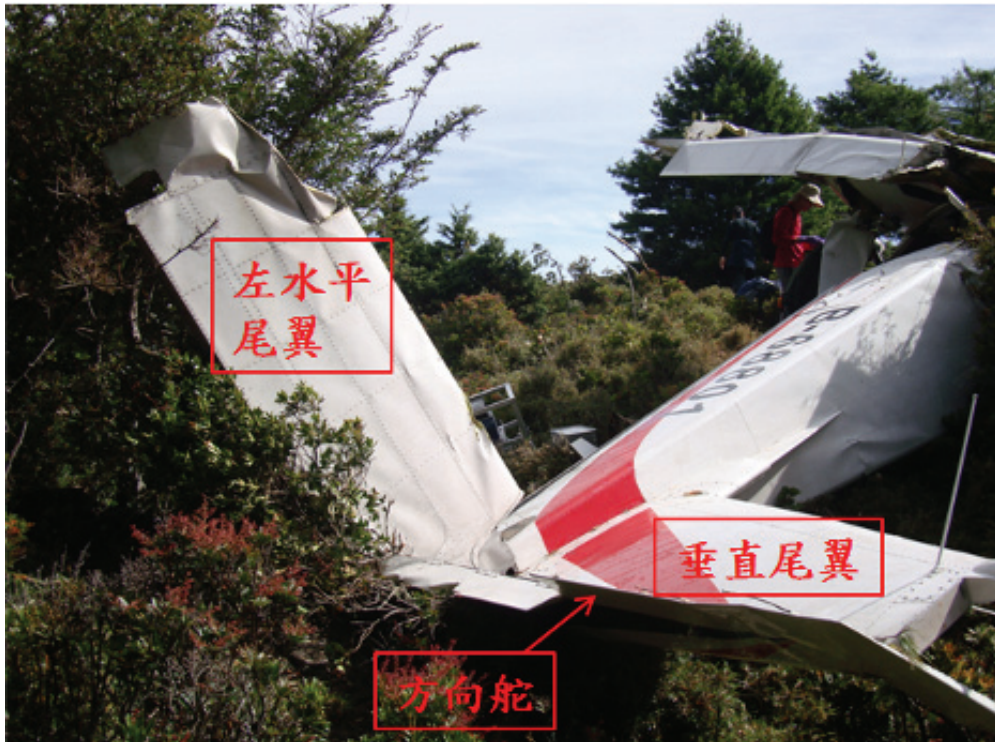
圖 1.12-22 垂直尾翼及左水平尾翼斷落情形

機身向右傾側，垂直尾翼與機身結構連結以致方向舵壓於地面矮灌木叢上，向左偏側；右水平尾翼與右升降舵遺留於編號 2 撞擊區（圖 1.12-14），左水平尾翼尖前緣凹陷變形，左升降舵脫落（如圖 1.12-22）。

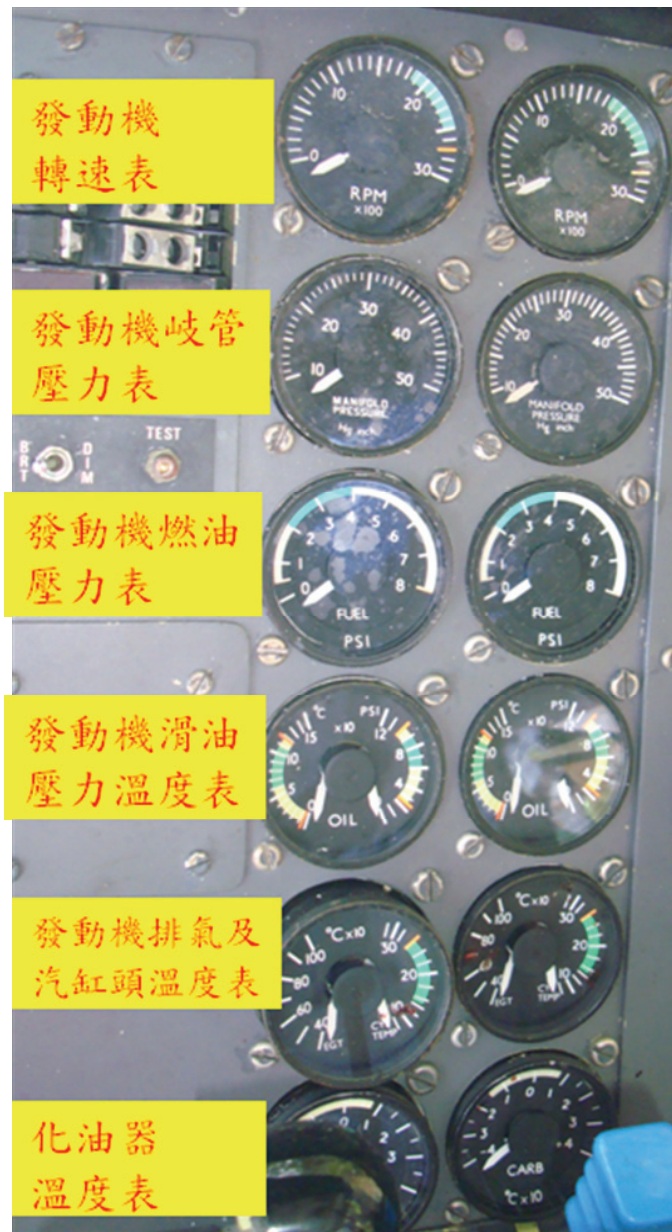
圖 1.12-26 發動機相關儀表指針指示位置

- 發動機相關儀表位於駕駛艙儀表板中央位置，計有左、右發動機轉速表、歧管壓力表、燃油壓力表、滑油壓力及溫度兩用表、排氣及氣缸頭溫度兩用表、化油器溫度表等 6 組儀表，經檢視該 6 組共 12 具儀表指針指示均為零（如圖 1.12-26）。

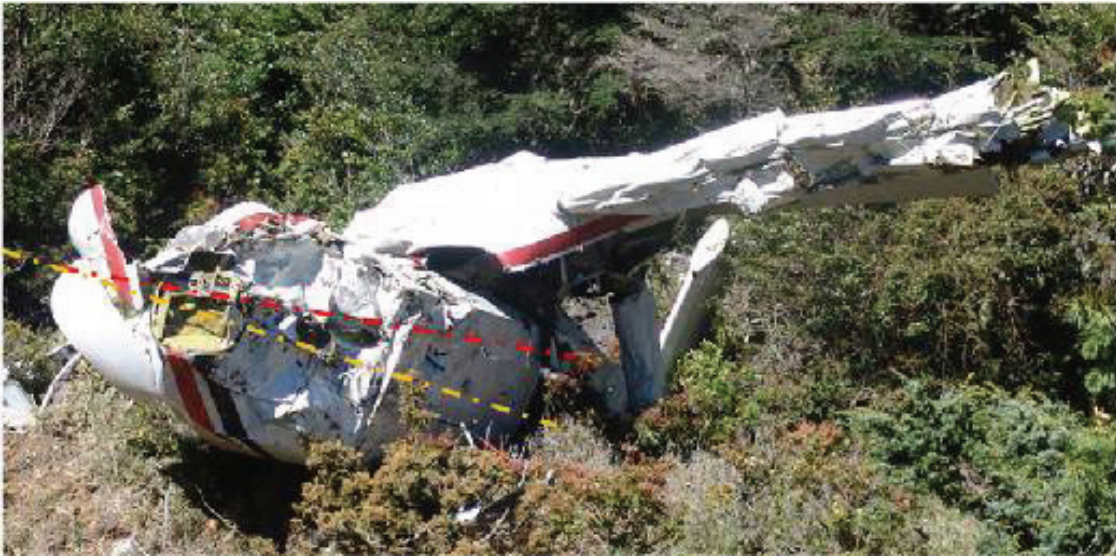
圖 2.7-3 鼻輪起落架彎折變形情形

詳 2.7-3 圖紅色鼻輪起落架中心線與黃色機身中心線夾角於機首前方，固定鼻輪起落架之隔艙壁板向機尾方向翻折，顯示飛機右側機首與地面撞擊時機身縱軸與地面呈約 60 度夾角，鼻輪起落架遭受右前方地物撞擊而向左後方彎折，飛機倒地姿態變化後，施於起落架之外力消失，鼻輪起落架變形角度因結構韌性部份彈回，現場仍遺留部份向左側彎折變形角度。

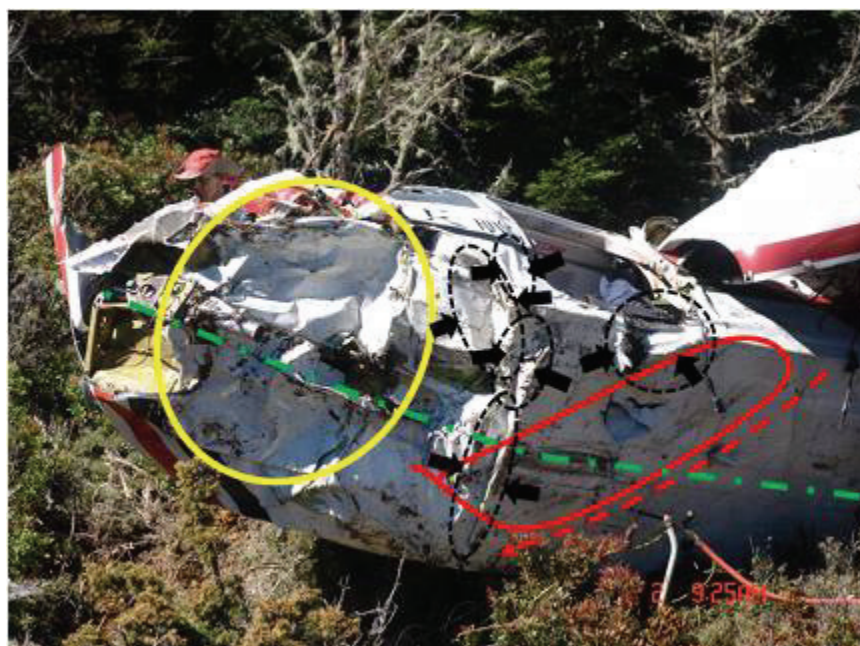
圖 2.7-4 飛機墜地後之結構損害及姿態分析圖

詳 2.7-4 圖機首下部雙虛線黃圈處凹陷變形，變形範圍左舷水線較高於右舷，顯示飛機與地撞擊時呈左傾角約 10 度姿態。機首綠色中心線呈向左彎曲，顯示機首下部與地面撞擊時機首向左側彎折，造成虛線黑圈處左艙門前下方蒙皮、下方門框及機腹等數處 V 形凹陷，顯示飛機墜地時，機身縱軸與行進軌跡呈約 30 度至 45 度夾角姿態，右機首下部與地面接觸撞擊，此時左下部機身結構受撞擊外力擠壓而潰裂塌陷，後因機身墜地，姿態改變致外力消失，此時承受外力未超過彈性極限之縱軸結構回彈，留下已發生塑性變形之蒙皮皺摺如小黑箭指處，顯示與地面撞擊當時，機首下部結構之彎曲變形程度甚於靜止後之彎曲變形程度。

詳 2.7-4 圖，機腹實線紅圈處弧形摩擦痕跡，顯示該機繼撞擊墜落機身平置於地後，繼續逆時針旋轉如虛線紅箭所示方向約 50 度至現場朝向約磁航向 80 度位置，終因慣性力竭及地面灌木障礙之故未能繼續旋轉，但些微剩餘慣性仍使機身朝逆時針旋轉方向翻滾 90 度始靜止，致現場殘骸呈現機腹向左，左側機身朝上之姿態。

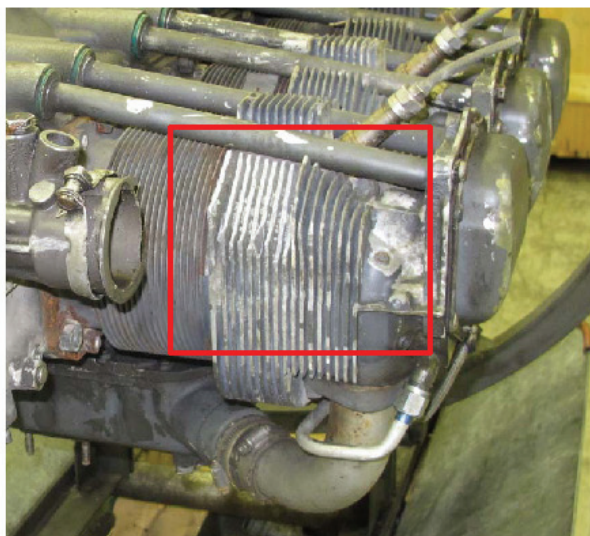
The engine crankcase and cylinder assemblies were intact without breaches or distortion. There were no indications of sooting or thermal damage. Cooling fins on the No. 1 cylinder were broken over a localized area on the forward side consistent with impact damage (Figure 3). Splintered wood, leaves and organic debris were found between the cooling fins of multiple cylinder assemblies. The fuel pump inlet fitting was fractured flush with the pump housing and the cooling shroud around the fuel pump exhibited bending and tearing of the sheet metal (Figure 4). The plastic dip stick port tube was separated and hanging from the crankcase by safety wire. Rocker Box Covers (Cylinder Head Covers) on the No. 1, 4, and 5 cylinders exhibited denting and were replaced prior to test. Three of the four engine attachment lugs were fractured, only the bottom right mount was intact.

Figure 3- No. 2 Cylinder Cooling Fin Fractures

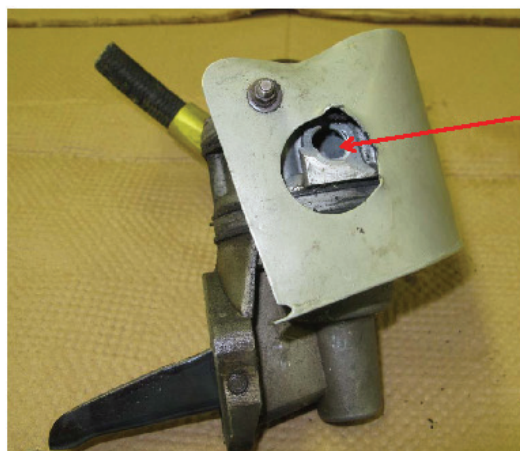
Fractured Fuel Line Fitting

Figure 4- Fuel Pump and Cooling Shroud- Damaged

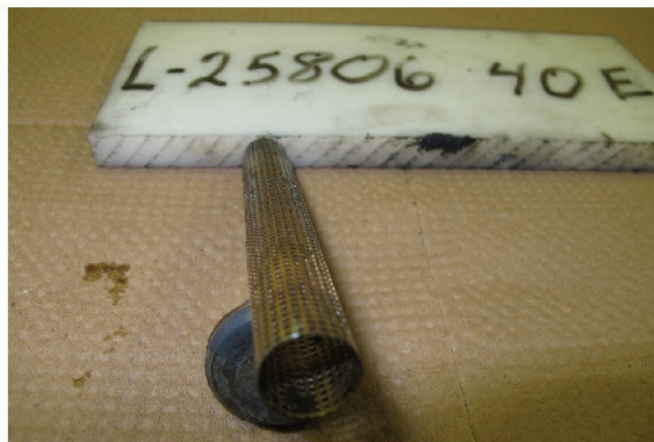
Figure 5- Oil Suction Screen- Clear

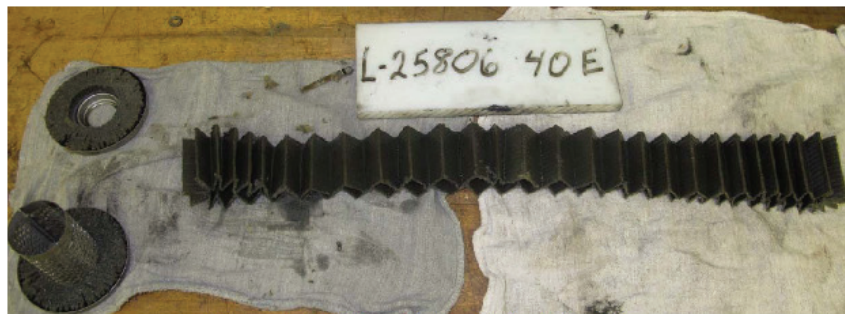
Figure 6- Oil Filter, Sectioned- Good Condition

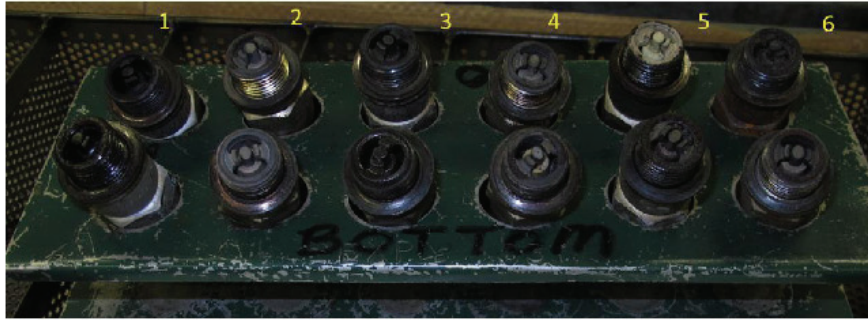
The upper and lower spark plugs were removed from each of the six cylinders. All spark plugs were intact but discoloration consistent with oxidation was noted on the upper

spark plug of the No. 5 cylinder. Minor lead accumulation (lead bromite) was noted on the lower spark plug of the No. 5 cylinder (Figure 7).

Figure 7- Spark Plugs (Cylinder No. Labeled)

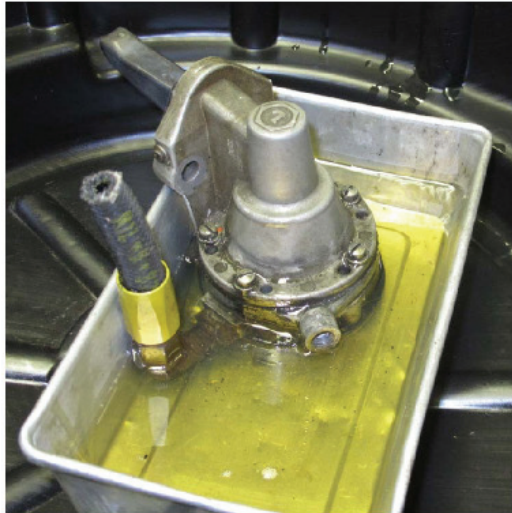
cranking to verify oil would cycle through the pump (Figure 8). The pump functioned properly and no binding or blockages were noted.

Figure 8- Fuel Pump Functional Check

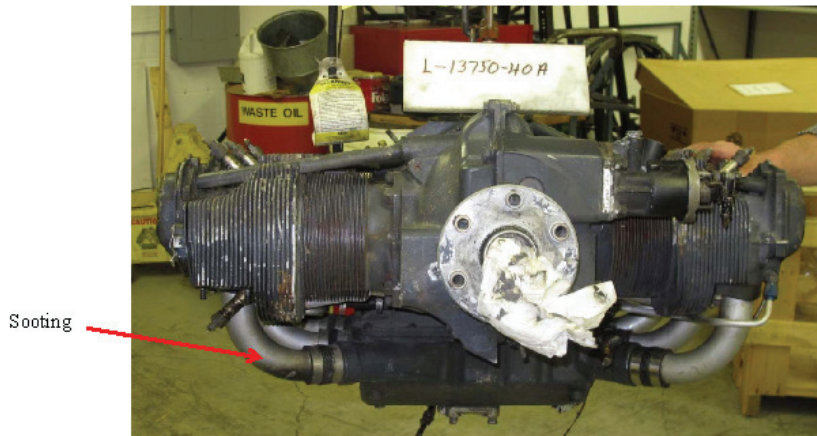
The engine crankcase and cylinder assemblies were intact without breaches or distortion. There were no indications of thermal damage but sooting was noted on the No. 1 cylinder air intake pipe (Figure 12). Dirt, grass, and organic debris were wedged between the cooling fins on multiple cylinder assemblies. The plastic dipstick port tube was fractured flush with the crankcase and was hanging from the case by safety wire. The breather fitting was fractured flush with the accessory housing leaving the threaded portion of the tube in the boss (Figure 13). Rocker Box Covers (Cylinder Heads Covers) on the No. 1 and 5 cylinders exhibited denting. The No. 6 cylinder push rod shroud was bent and exhibited tearing consistent with impact damage. The push rod assembly was removed and disassembled to separate the push rod from the shroud (Figure 14). The cylinder push rod exhibited bending consistent with its outer shroud. The top left engine mount was fractured and three of the four mounting studs were removed and replaced (Figure 15). Pieces of the carburetor mount flange were still attached to mating studs on the bottom of the engine oil sump case consistent with fracture and separation at impact. One carburetor mount stud was replaced to facilitate installation of a slave carburetor for test.

Figure 12- Localized Sooting on the No. 1 Cylinder Intake Pipe

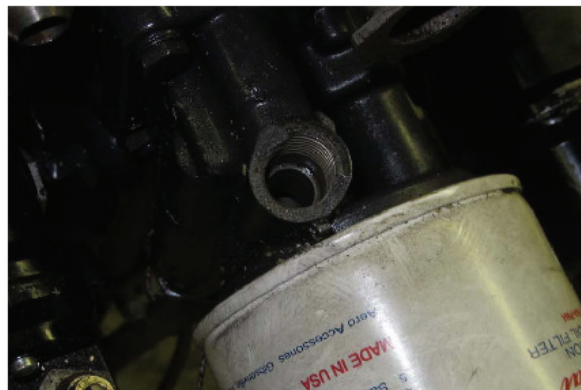
Figure 13- Breather Fitting, Fractured

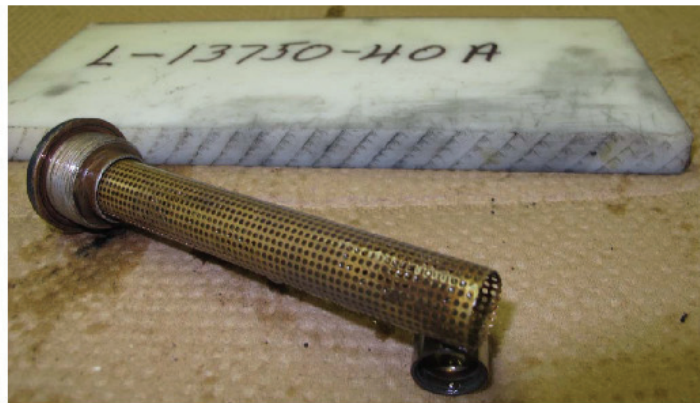
Figure 17- Oil Suction Screen- Clear

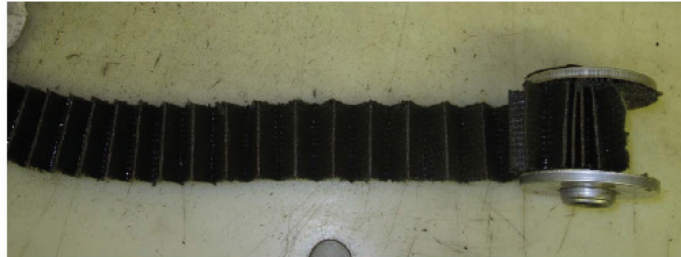
Figure 18- Oil Filter- Good Condition

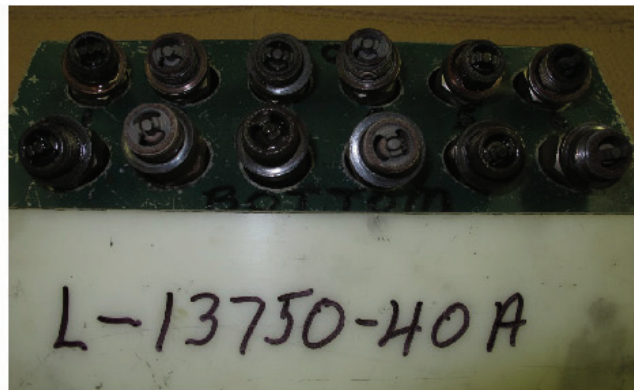
Figure 59- Engine Spark Plugs- Good Condition

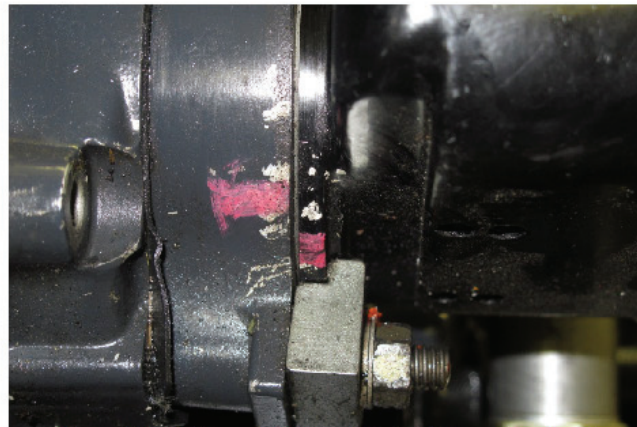
Magneto timing was checked to ensure firing sequence occurred at the right point in the combustion cycle. During installation of the timing light it was noted that the magneto capacitor stud was slightly bent. The magneto check is based off the No. 1 cylinder which is designed to fire at a crankshaft position of 25° BTDC. The right magneto fired at approximately 29° BTDC and the left magneto fired at approximately the 32.5° BTDC. The clocking position of both magnetos was adjusted to fire at a 25° BTDC crankshaft position in accordance with engine specification. Witness marks had been applied to the magnetos and accessory housing in the field to indicate approximate clocking position. Following adjustment the witness marks lined up on the left magneto and were slightly offset on the right but still considered within acceptable limits (Figure 20).⁸

Figure 6-Left Magneto Witness Mark, Before Adjustment
