# 飛航安全調查委員會

## 航空器飛航事故 事實資料報告

長榮航空公司 BR189 航班

於松山機場降落時偏出跑道

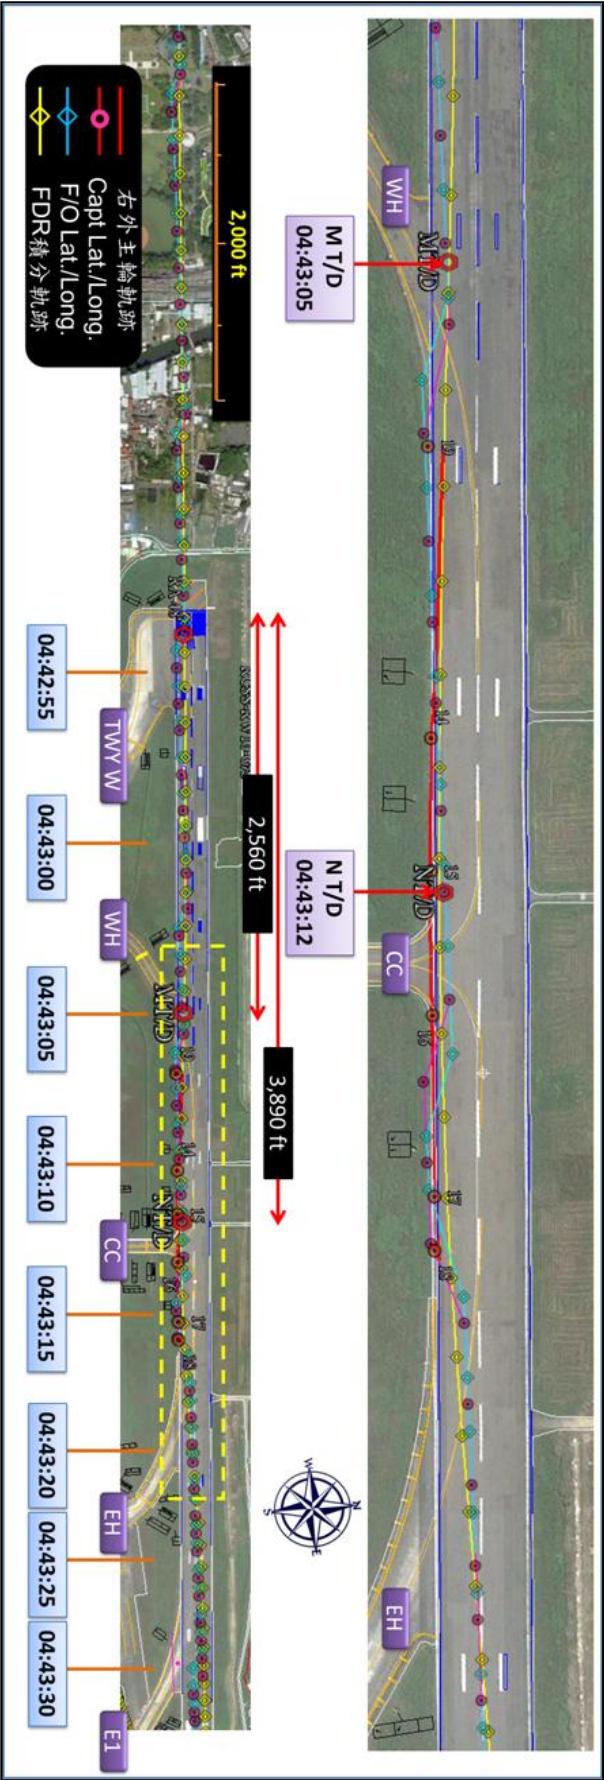
圖 1.1-2 BR189 落地階段之飛航軌跡與衛星影像套疊圖

並於 1243:14.5 時接著叫：「*reverse reverse full reverse*」此時航機鼻輪已觸地（鼻輪觸地時間為 1243:13）。該機主輪觸地距 10 跑道頭為 2,560 呎，鼻輪觸地距 10 跑道頭為 3,890 呎。依據 SSFDR<sup>6</sup>資料；飛航組員於 1242:28 時解除自動駕駛，改為手動操作航機，此後 SSFDR 資料顯示正駕駛員駕駛桿之操作幅度有較大變化，至 1242:59 時，方向舵亦開始有向左之操作，此時飛航軌跡均維持於下滑道中心線上，1243:03 時，航機產生一向右約 4 度之坡度，至主輪觸地時（1243:06）改平，方向舵有持續向左之往復操作，之後至 1243:12 時，資料顯示機首有向左現象（由 095 至約 088 度），而航跡則呈右偏現象。

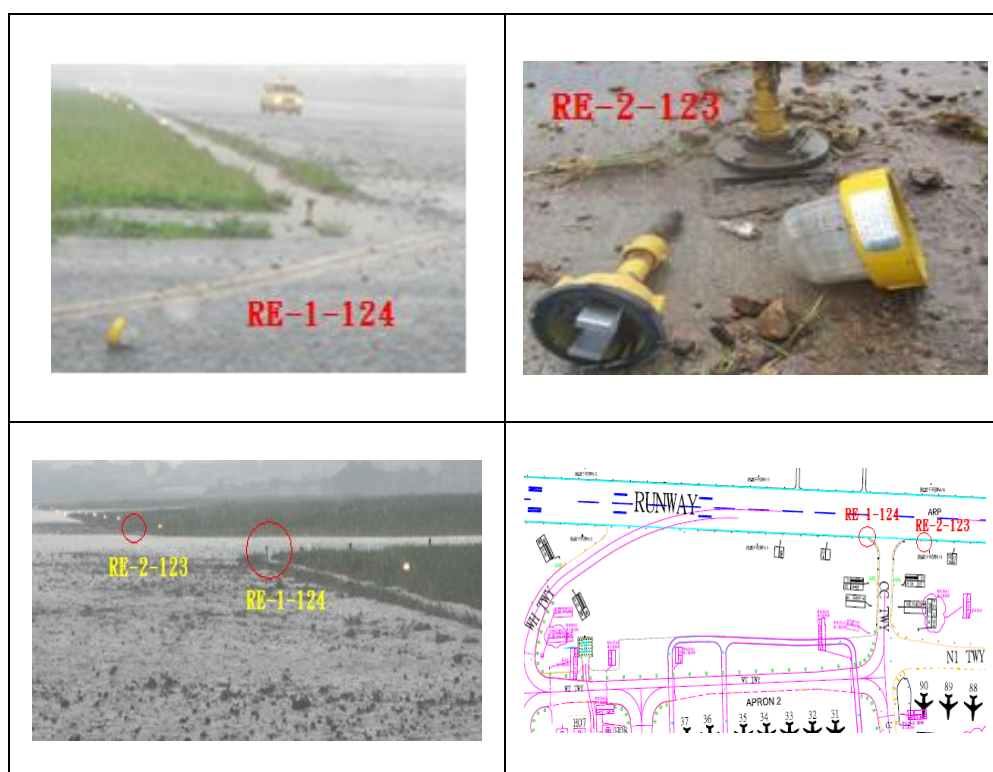
圖 1.10-2 跑道邊燈損毀狀態

松山機場 10/28 跑道 2 具編號分別為 RE-1-124 及 RE-2-123 之跑道邊燈損壞。

毀損之跑道邊燈；編號 RE-1-124 為第 1 迴路，編號 RE-2-123 為第 2 迴路(如圖 1.10-2)。

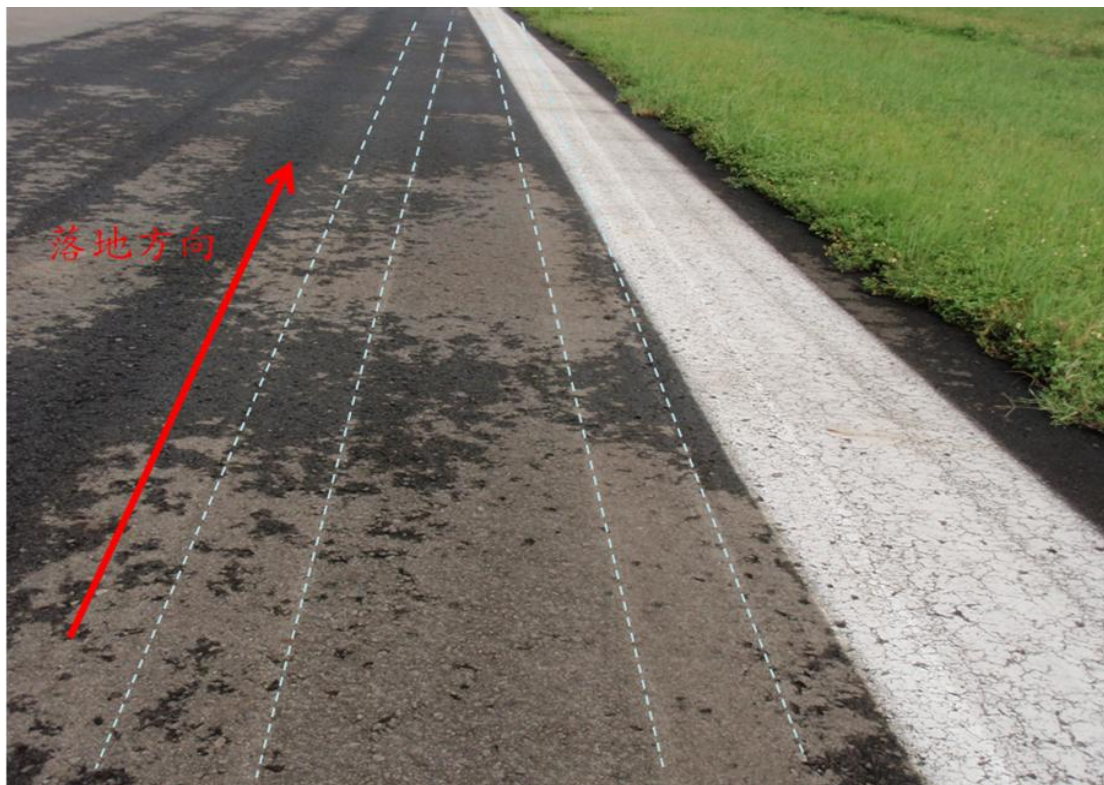
圖 1.12-1 右外側主輪偏出跑道之胎痕

- 於 10 跑道右側，距跑道頭約 3,630 呎處發現該機右主輪偏出跑道之胎痕軌跡（如圖 1.12-1）。
- 2 具損壞邊燈，編號分別為 RE-1-124（如圖 1.12-2）及 RE-2-123。
- 於 10 跑道右側，距跑道頭約 4,610 呎處發現該機右主輪滑回跑道之胎痕軌跡（如圖 1.12-3）。
- 量測結果經與衛星影像及高解析度航拍圖套疊後如圖 1.12-4。
