飛航事故調查報告

ASC-AOR-14-10-002

中華民國102年10月16日
中興航空公司BK 117B-2型機
國籍標誌及登記號碼B-77009
執行運補作業於玉山北峰停機坪
落地時墜毀

執行運補作業於玉山北峰停機坪落地時墜毀

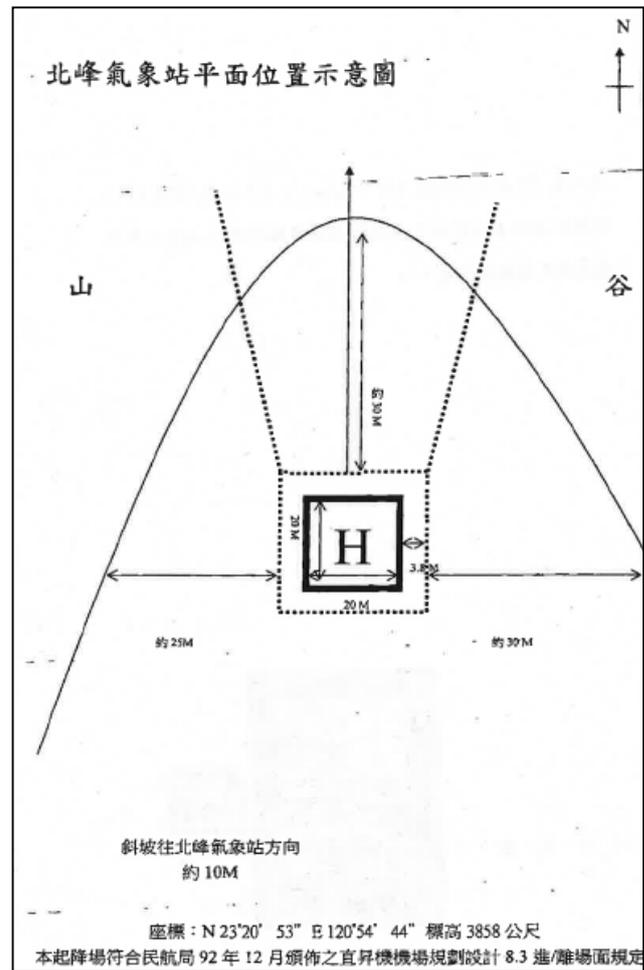
圖 1.10-2 申請飛航之玉山北峰停機坪平面位置示意圖

4. 依中興航空現行之組織管理現況，航務處長、標訓及機隊總機師其工作負荷繁重，可能影響相關航務安全管理計畫、組織、指揮及管控。
5. 中興航空如能訂立一山區飛航進場及落地之提示程序，以利飛航組員遵循，可能有助於飛航組員於遭遇狀況時之合作及處置。
6. 中興航空 BK117 型機操作手冊如能訂定直昇機高高度飛行進場及落地之檢查及組員合作程序，可能使飛航組員有效掌握及正確處置高高度進場及落地時發生之狀況。
7. 該機於事故發生前三個月內之每日檢查、飛行前檢查及過境檢查均無異常登錄，事故發生前一年內之發工單、相關檢查及缺點改正均依規定完成，該機受影響之適航指令、維修困難報告、延遲改正缺點紀錄及改正均依規定時限執行管制。
8. 根據 CVR 錄音抄件、主旋翼轉速紀錄及現場錄影資料，於直昇機撞擊山谷地障前，主旋翼、減速齒輪箱及發動機可能仍為正常運作，CVR 紀錄之主旋翼低轉速警告可能係主旋翼撞擊地障所造成。
9. 中興航空於申請飛航時提供民航局玉山「北峰停機坪」平面位置示意圖，其說明不盡詳實且標註尺寸與實際尺寸不符，易使審查人員誤認符合規範。

依中興航空向民航局提出之申請飛航文件：該停機坪座標為 N23°20'53"，E120°54'44"，標高 3,858 公尺，如圖 1.10-2 所示。另該停機坪申設程序適用民航局「民營飛行場管理規則」，摘錄條文如附錄五；另幾何設計、進離場面、標線或標記及目視輔助設施等設計規範適用民航局「直昇機機場規劃設計規範」，摘錄條文如附錄六。

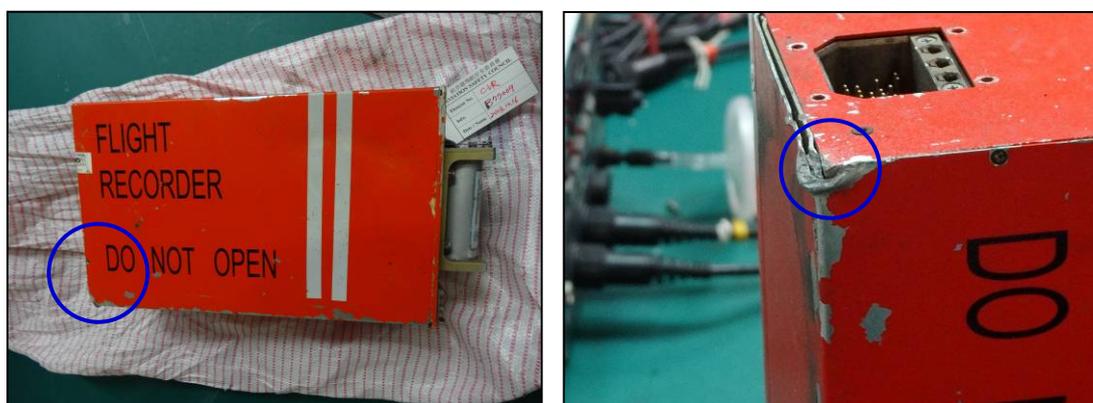
圖 1.11-1 固態式座艙語音紀錄器外觀

該 SSCVR 於事故當日 2025 時送至本會實驗室，SSCVR 主體大致正常，有明顯撞擊痕跡（圖 1.11-1 藍圈處）。SSCVR 下載過程正常，錄音品質良好，SSCVR 資料共 31 分 51.9 秒，於 0737:28.2 時開始記錄，語音資料於 0809:20.1 時停止。調查小組製作與事故相關約 20 分鐘之抄件，包含該機執行第一批運補任務降落玉山北峰停機坪、返回塔塔加臨時起降場；執行第二批運補任務飛往玉山氣象站、進場階段、以及事故發生過程，摘錄之抄件如表 1.11-1，完整抄件詳附錄七。

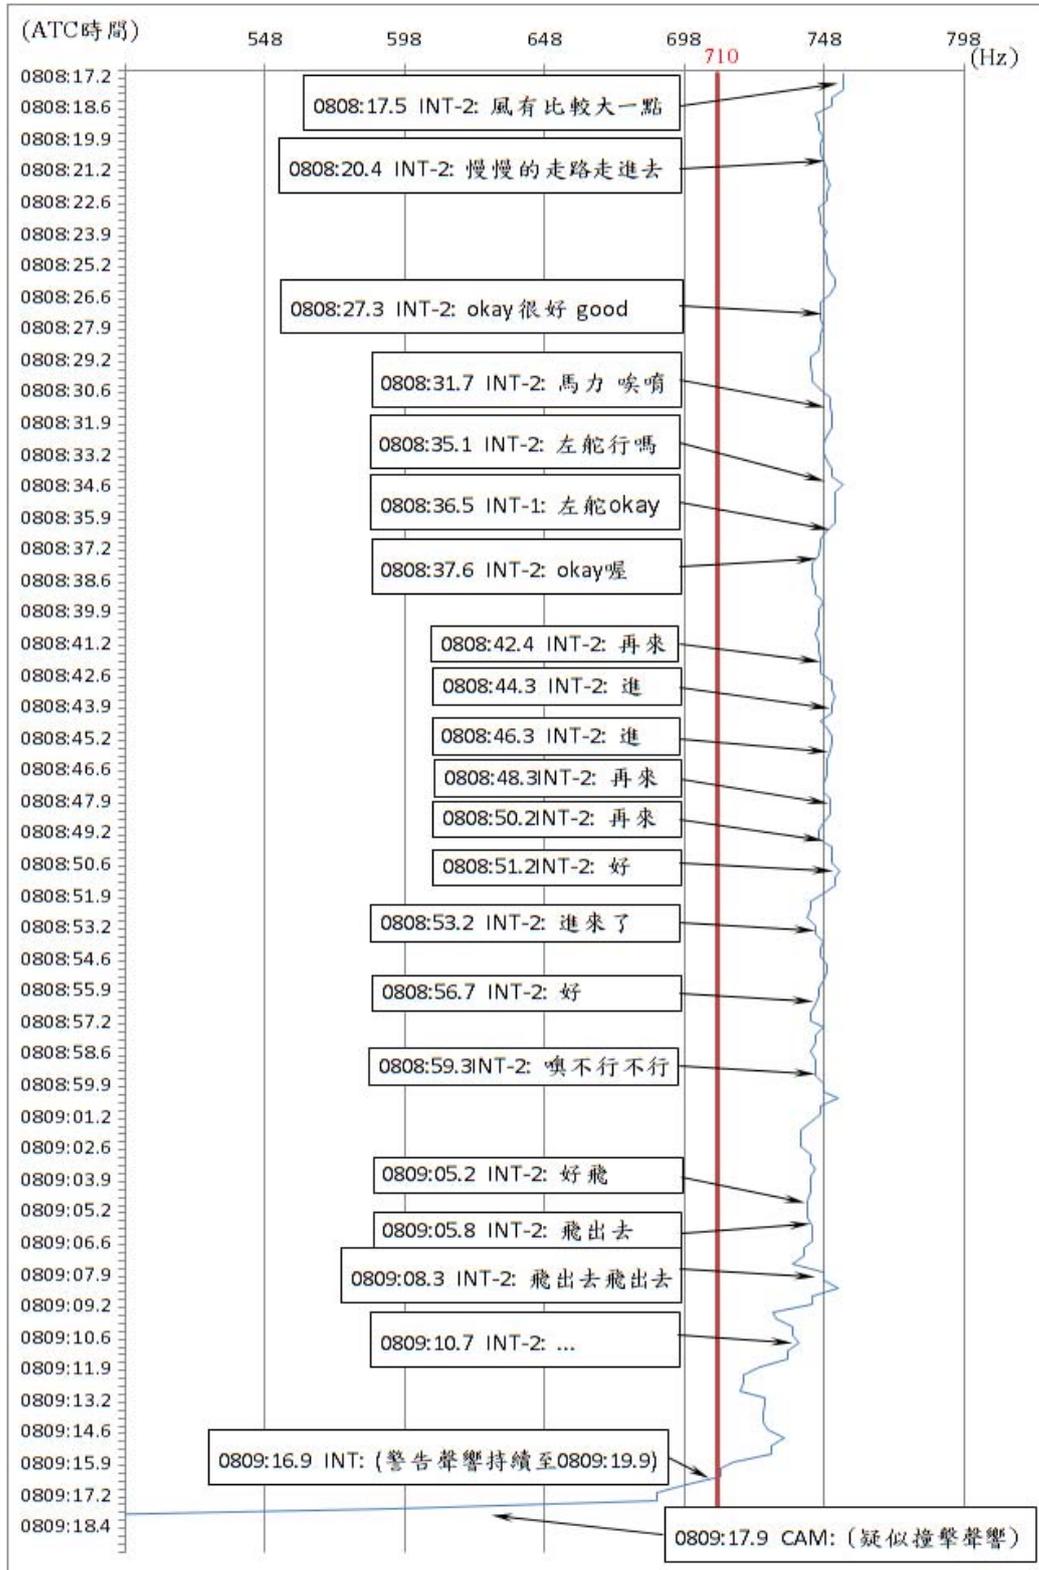
圖 1.11-5 CVR 停止運作前 1 分鐘之主旋翼轉速紀錄

圖 1.11-5 為該紀錄器停止運作前 1 分鐘之主旋翼轉速紀錄與 SSCVR 抄件對照圖，轉速最大值為 755Hz，最小值為 316Hz，低轉速警告作動頻率 710Hz 以紅線表示；根據 CVR 抄件，於 0809:16.9 時開始出現 3 秒警告聲響，此時主旋翼轉速紀錄為 699 Hz，該紀錄器停止運作前 1 分鐘之主旋翼轉速紀錄詳附錄八。

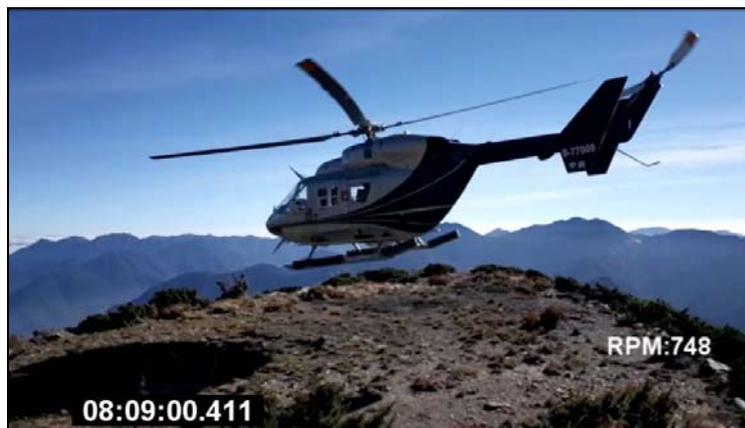
事故機機首右偏，開始以順時針方向打轉

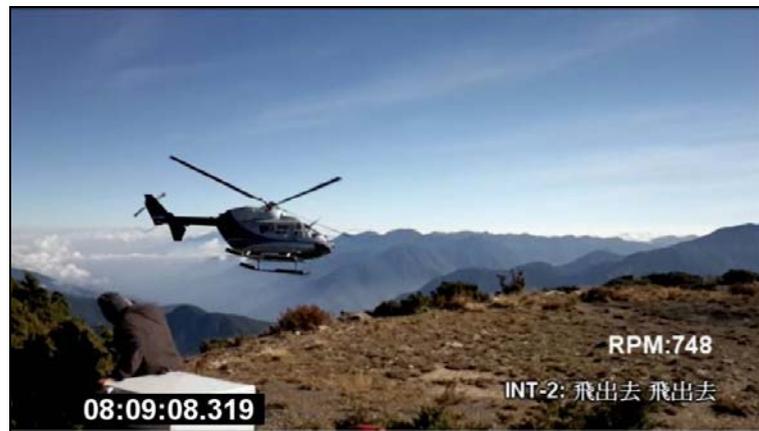
事故機左傾姿態打轉，高度逐漸下降轉向東北方向陡降山谷

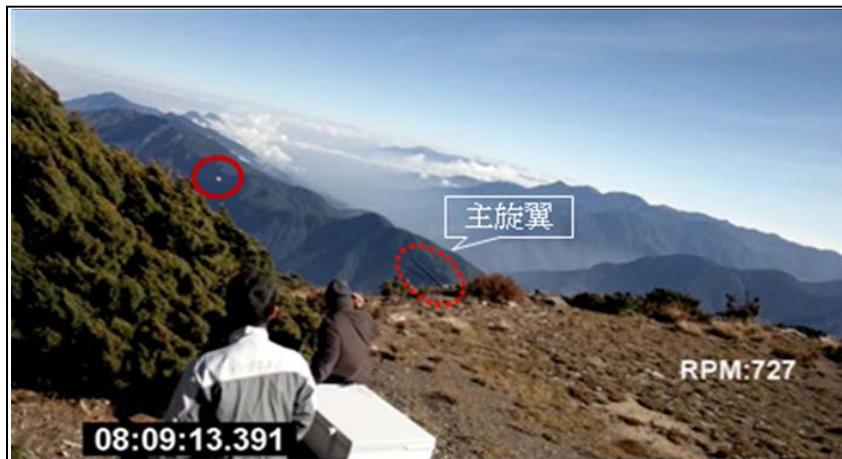
事故機在畫面上幾乎消失僅見傾斜之旋翼，影像中並出現碎片

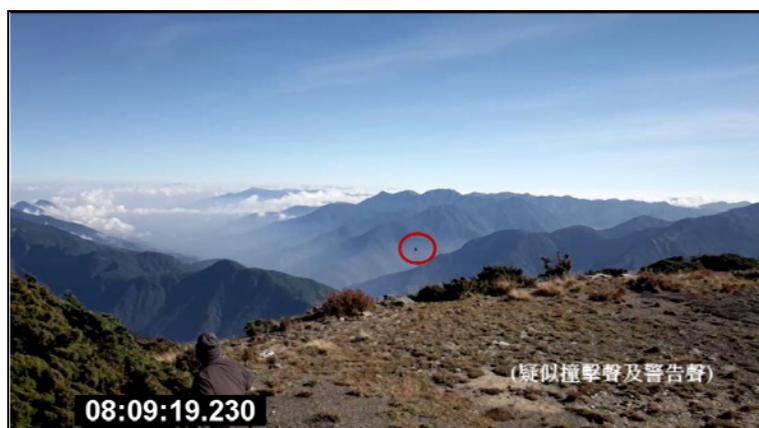
SSCVR 警告聲響出現後，發現事故機碎片飛出

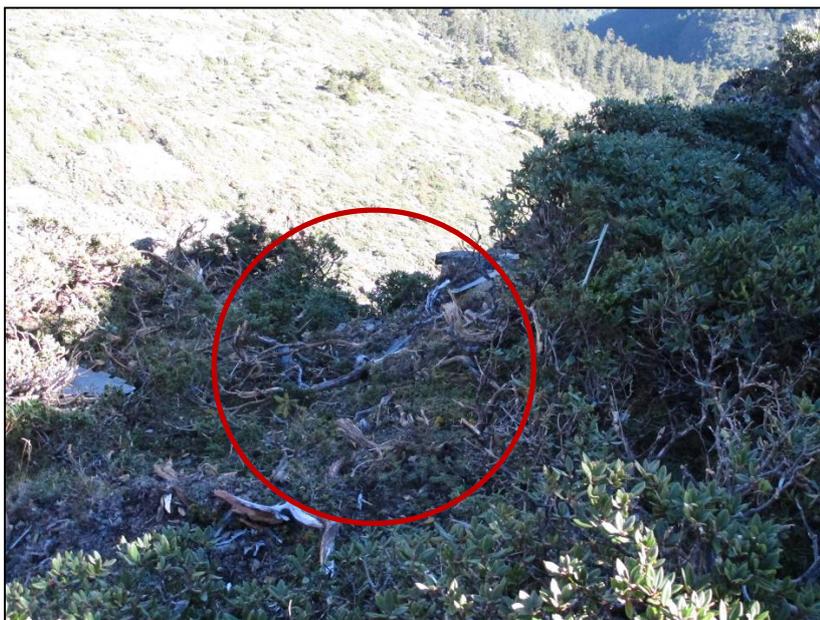
圖 1.12-4 第 1 撞擊區域

調查人員自停機坪北面山谷往下搜尋，約在停機坪偏北方 50 公尺處，發現約 2 公尺水平直線距離內之灌木遭壓扁或折斷，為第 1 撞擊區域（詳圖 1.12-4），四

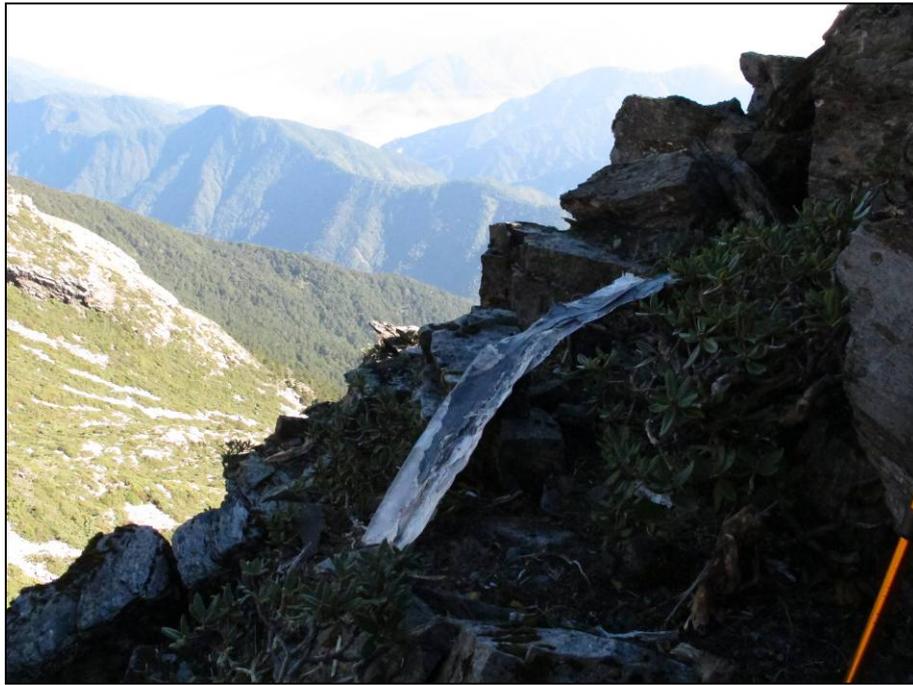
圖 1.12-5 第 1 撞擊區域附近之主旋翼碎片

周散布主旋翼碎片及其它零組件（詳圖 1.12-5），鄰接處即為一處懸崖，往下眺望可看到機身殘骸。圖 1.12-6 彙整圖包含事故前空拍照片、調查人員勘查事故現場軌跡紀錄、停機坪測量紀錄、殘骸分布資料、地形等高圖等資訊。圖 1.12-7 為事故地點地形套疊圖，圖 1.12-8 為玉山氣象站、北峰停機坪及機身殘骸相關位置圖。

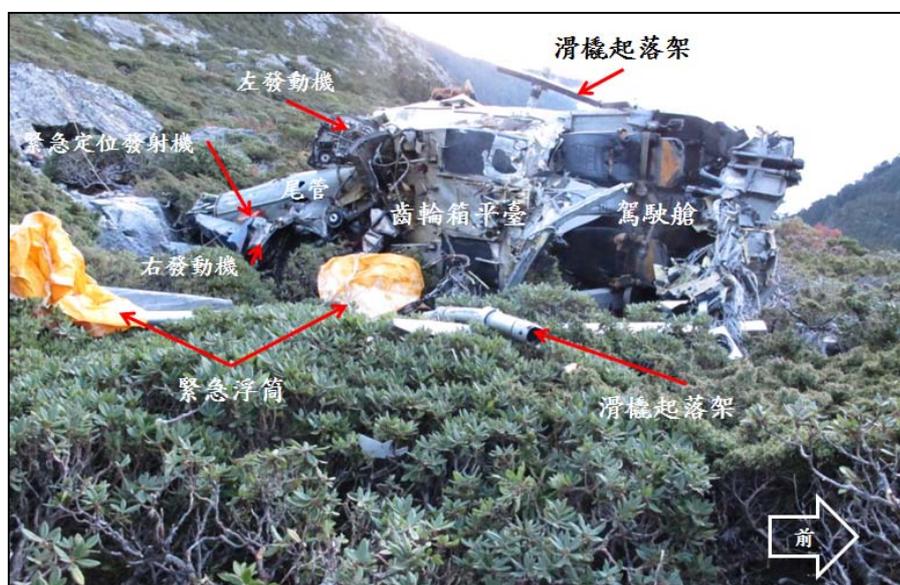
圖 1.12-9 主殘骸損毀狀況

該機主殘骸如圖 1.12-9 所示，駕駛艙風擋玻璃、駕駛艙上窗及下窗、機鼻艙及機鼻艙門、駕駛艙左、右機門於航機墜落過程中遺失，駕駛艙儀表全部遺失，斷裂之儀表線束散落於機鼻附近及殘骸旁灌木叢上；位於齒輪箱平臺上方之液壓管、主旋翼集體控制連桿及橫向控制連桿斷裂；左、右發動機前方防火牆脫落，左發動機仍位於左發動機艙內，右發動機脫落掉於右發動機艙附近，尾管（tail cone）斷裂掛於發動機艙，橘紅色之緊急定位發射機仍固定於尾管上；左、右滑橇起落架斷裂，斷開之右滑橇起落架掉落於殘骸旁灌木叢上；2 具緊急浮筒脫落，掉落於殘骸旁灌木叢上。

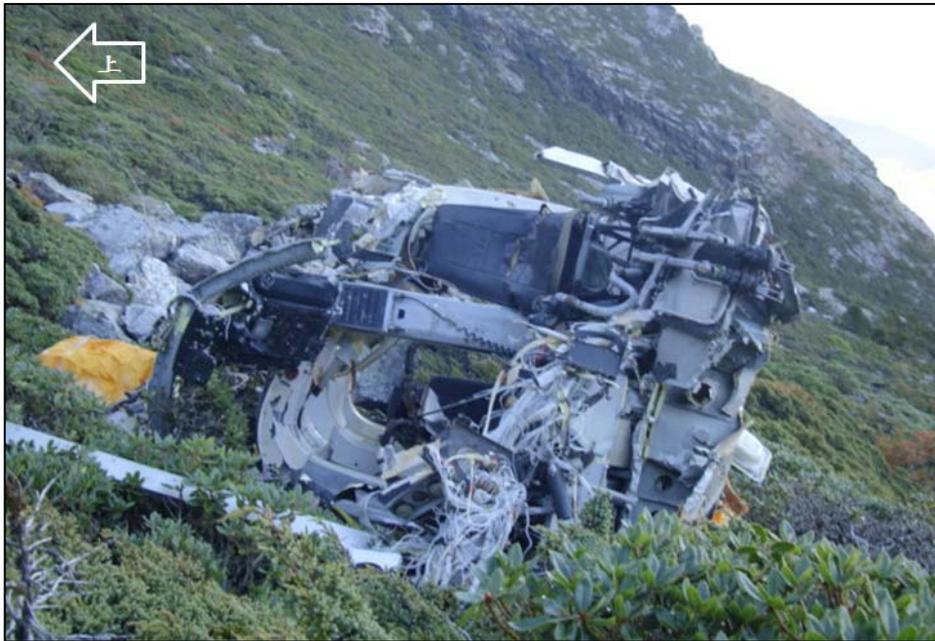
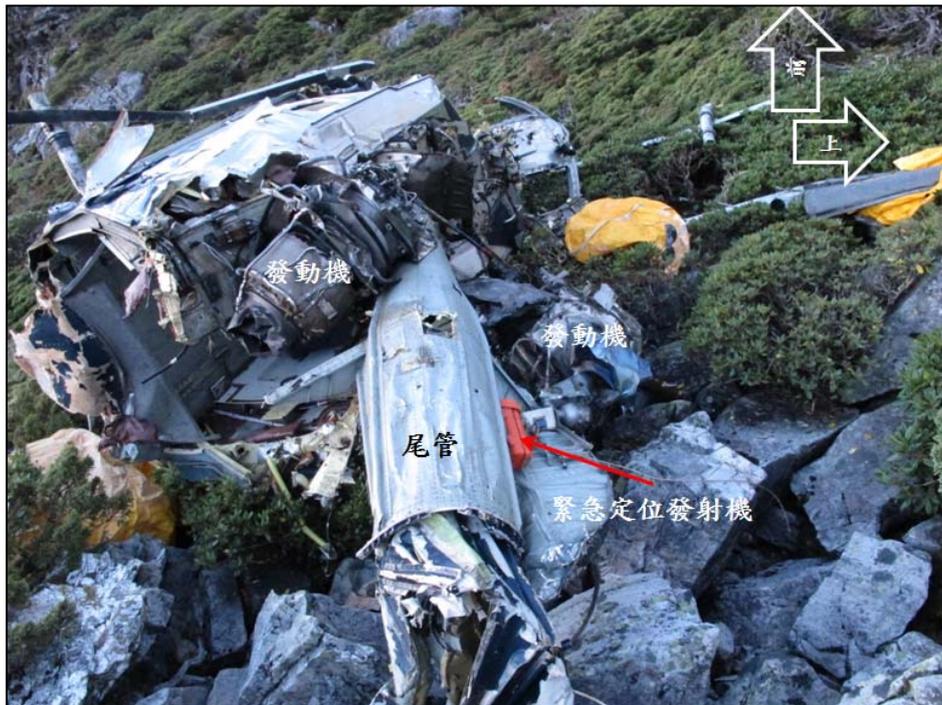
受撞擊後之機身殘骸前視圖如圖 1.12-10 所示，機身呈現向右翻倒，卡於岩石堆與灌木叢中；機身殘骸後視圖如圖 1.12-11 所示，其貨艙門於航機墜落過程中與機身分離未能尋獲。

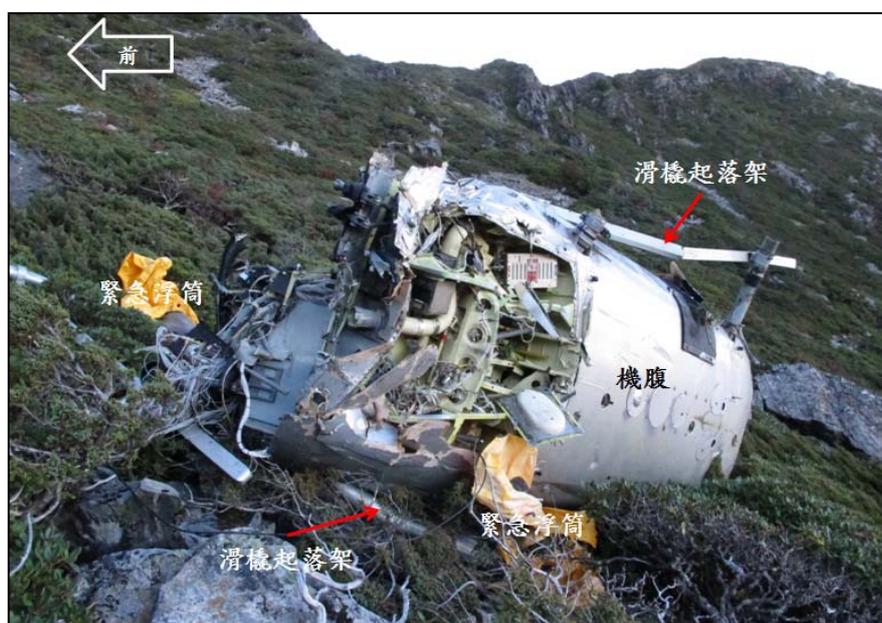
圖 1.12-12 機腹殘骸

機腹殘骸如圖 1.12-12 所示，機鼻艙與機鼻艙門遺失，駕駛艙下方蒙皮脫落，1 具緊急浮筒掉落於機腹下方，客艙下方蒙皮大致完整。

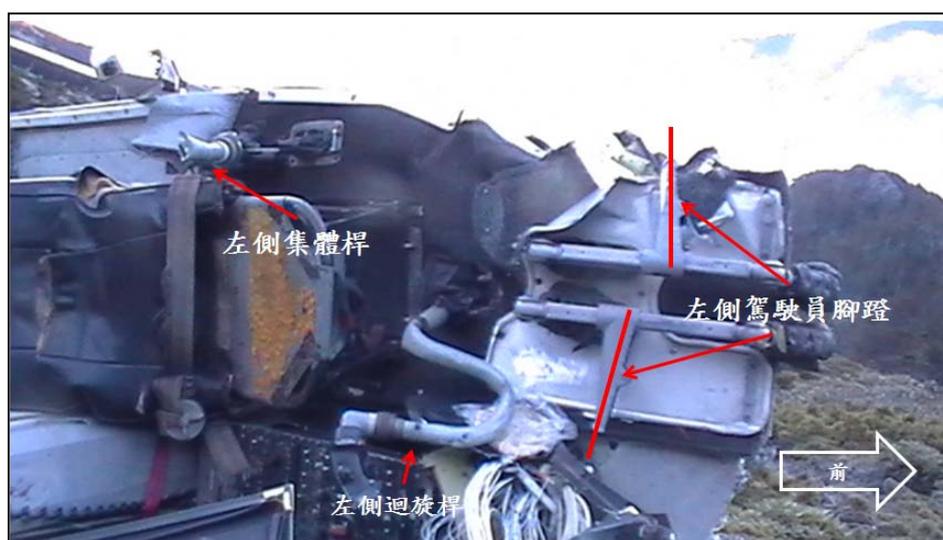
圖 1.12-13 左側駕駛員操縱桿狀況及腳蹬位置

圖 1.12-13 顯示該機左側駕駛員之操縱桿狀況及其腳蹬位置，左側迴旋桿自根部彎折但仍在部位，左側集體桿自中間部位斷裂，斷開之上半截集體桿遺失；左側駕駛員之集體桿，相對於駕駛艙地板，以集體桿根部為支點，可以觀察到集體桿呈現向上提起於最高位置；觀察左側駕駛員之左、右腳蹬，呈現左舵在前之狀況。

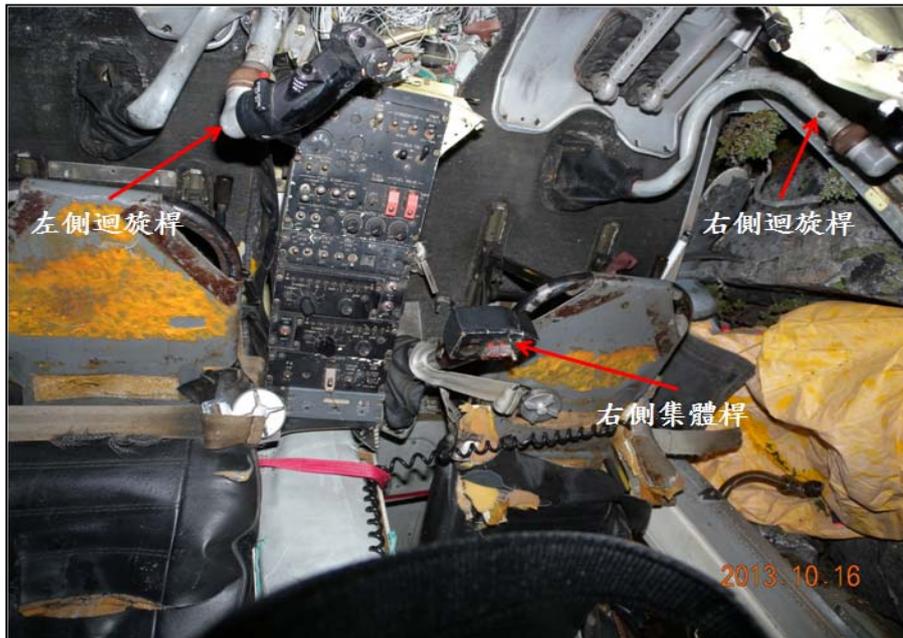
圖 1.12-14 右側駕駛員操縱桿狀況

圖 1.12-14 顯示該機右側駕駛員操縱桿狀況，右側迴旋桿自根部彎折但仍在部位，右側集體桿整根完整，位於向上提起最大位置；右側駕駛員之腳蹬扭曲，無法判斷其左、右舵之前、後相對位置。

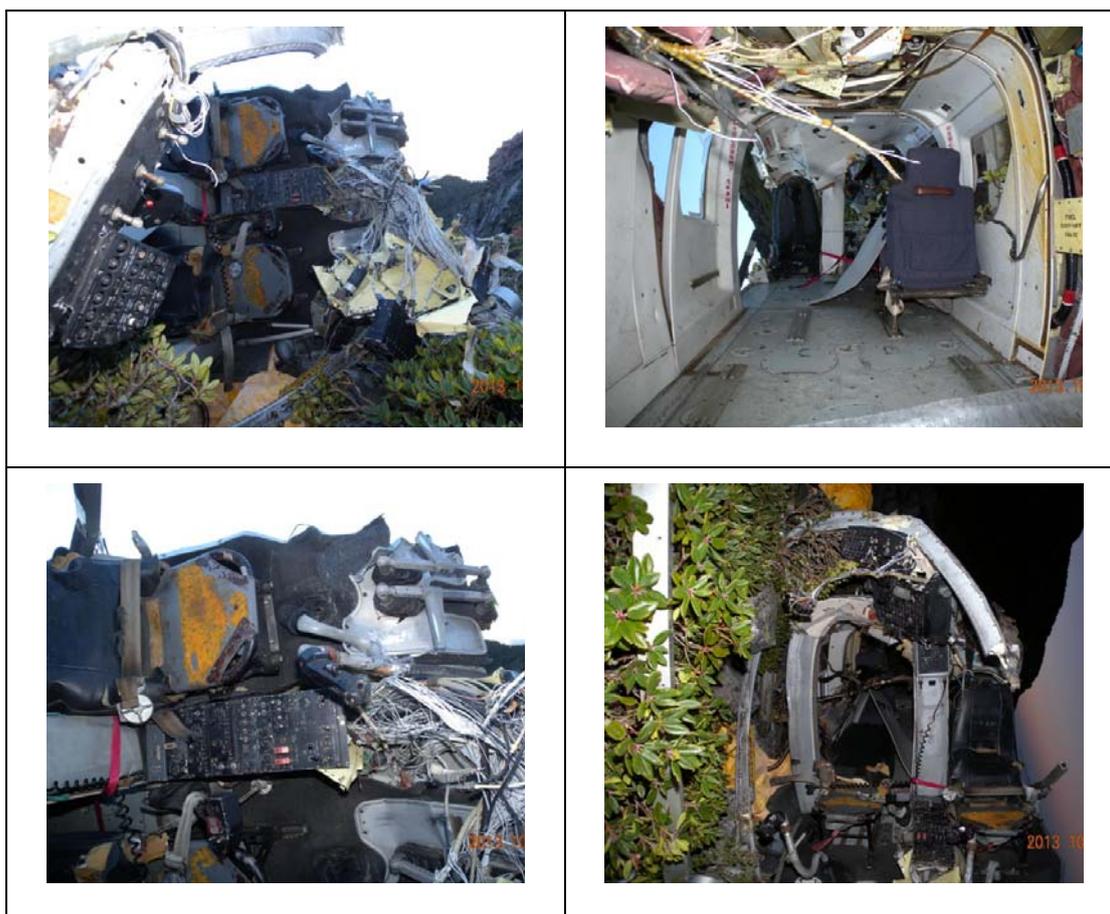
圖 1.15-1 駕、客艙安全帶及機內空間狀況圖

該機右座坐墊遺失，椅背後仰傾倒，座椅、椅架及滑軌結構完整，迴旋桿向前凹折，座椅上方及儀表板結構脫離主機身，腹式安全帶斷裂。

該機左座坐墊遺失，座椅、椅架及滑軌結構完整，迴旋桿向前凹折，座椅上方及儀表板結構脫離主機身，部分機身結構擠壓座椅上方空間，腹式安全帶斷裂。

該機乘客座椅及椅架結構完整，如圖 1.15.1 所示。

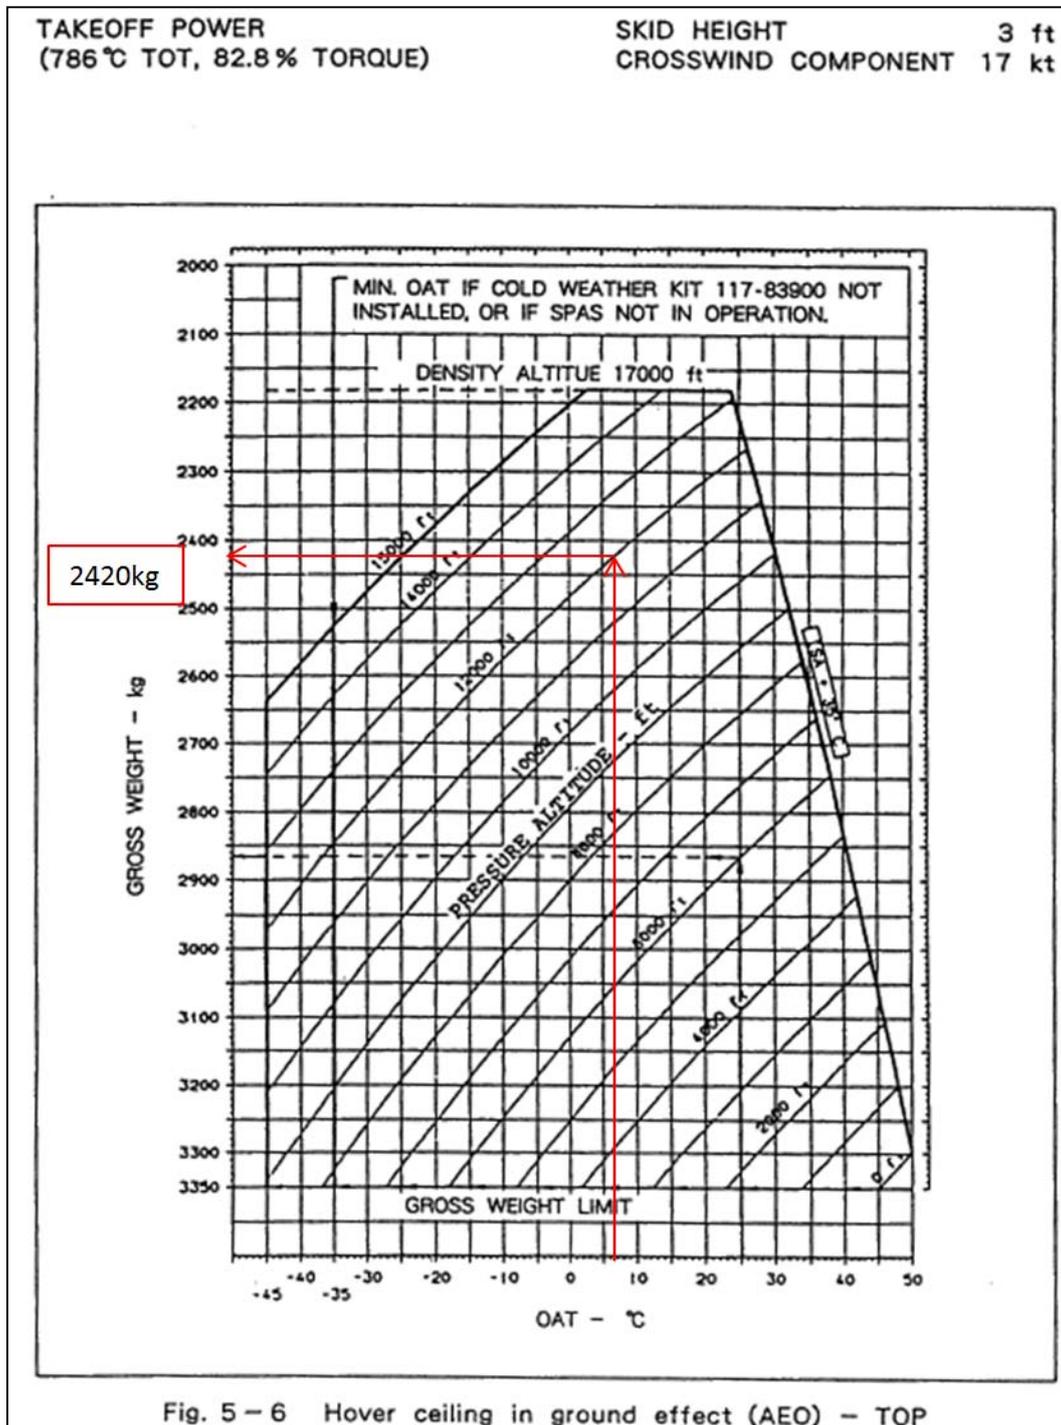
圖 2.2-1 載重限制計算

依上述，第二批次於玉山北峰之落地總重保守估計為 2,475 公斤。依 BK117B-2 有地面效應情況下滯空升限圖，於氣壓高度 12,000 呎、6.8°C、在側風 17 浬/時情況下，限制之最大總重為 2,420 公斤，圖示如圖 2.2-1 載重限制計算。保守估計本次事故發生事故之飛行任務其落地總重約為 2,475 公斤，超過於允許之最大重量限制 55 公斤。

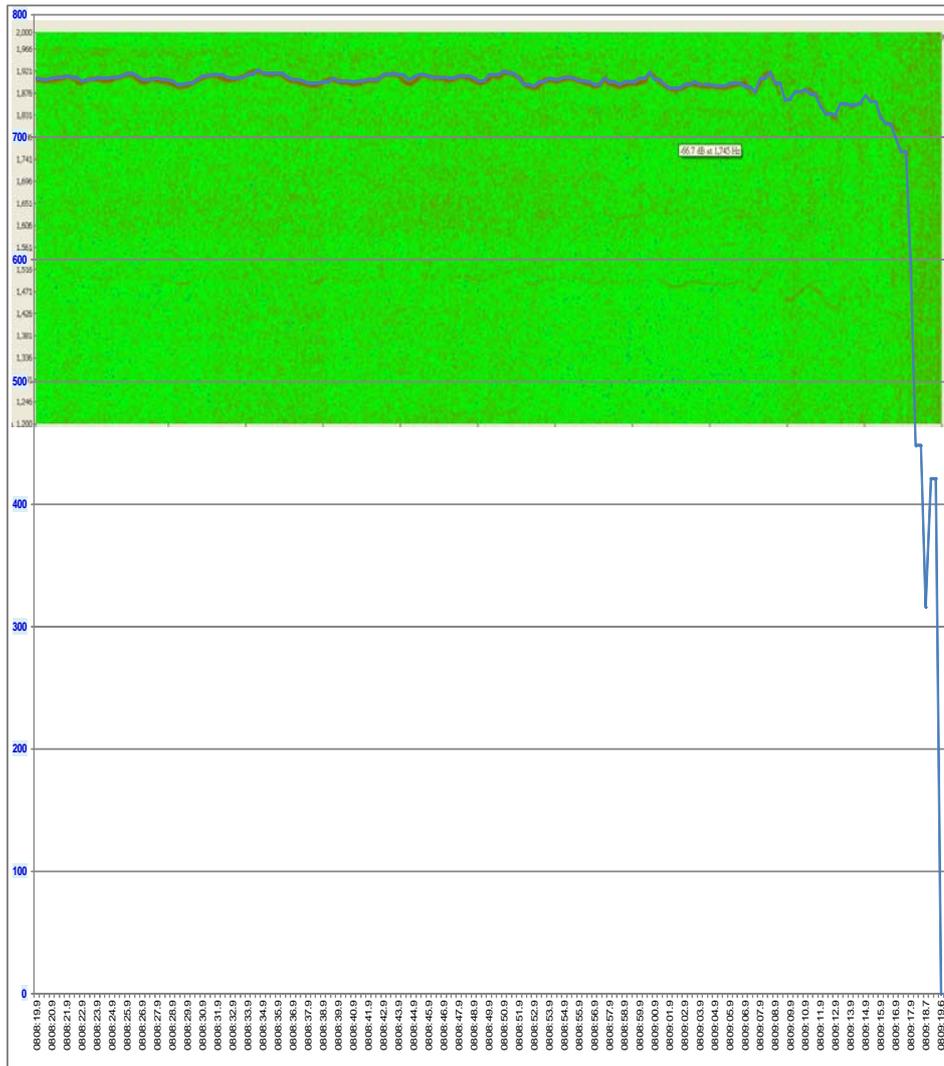
圖 2.4-1 主旋翼轉速紀錄與 CVR 語音頻譜套疊圖

轉速紀錄，以及座艙語音時頻分析頻譜訊號，如圖 2.4-1 所示，藍色線段為主旋翼轉速紀錄，該訊號來自於主旋翼轉速磁性拾取器；CVR 音頻頻譜分析可得發動機嚙合之特徵頻率，如紅色線段所示，將兩者資料套疊後比對，由圖 2.4-1 可見兩者訊號趨勢一致，顯示主旋翼轉速紀錄為可靠資料來源。
