# 飛航事故調查報告

ASC-AOR-15-04-001

Beechcraft Hawker 400XP型機

誤降落於馬祖北竿機場

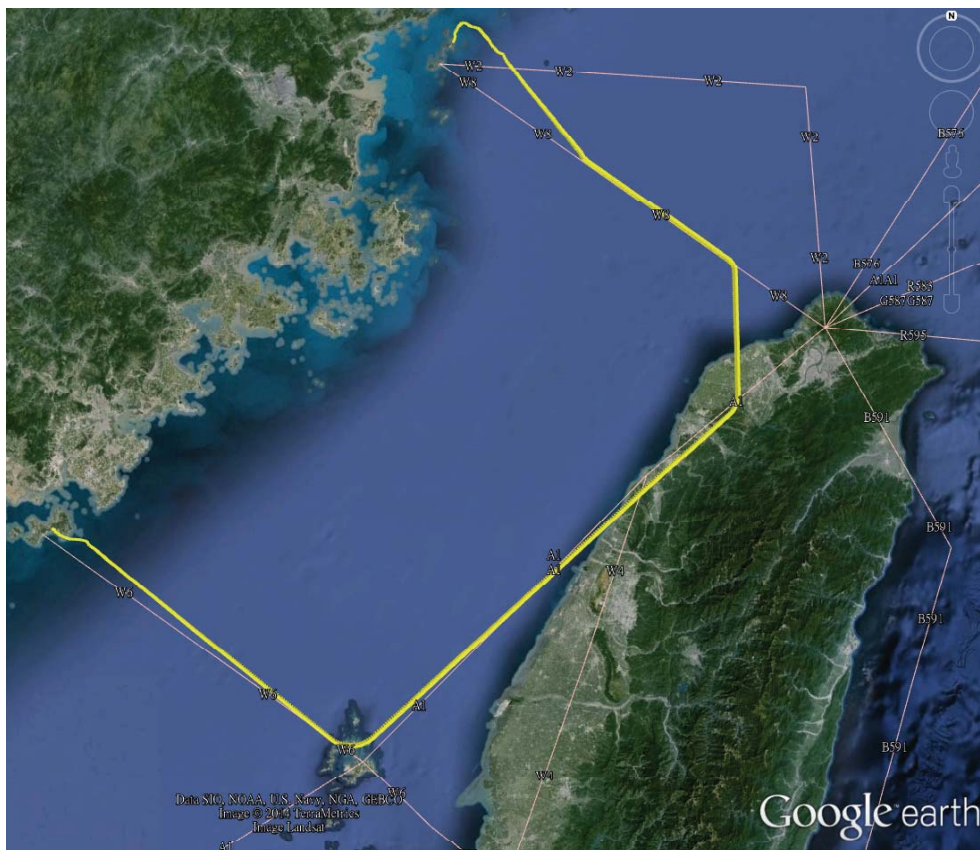
圖 1.1-1 B-95995 自尚義飛往南竿飛航軌跡圖

民國 103 年 3 月 25 日，飛特立航空股份有限公司（以下簡稱飛特立）一架 Beechcraft 飛機製造公司之 Hawker 400XP 型機，國籍標誌及登記號碼 B-95995，申請儀器飛航計畫，執行由金門尚義機場（以下簡稱尚義）飛往馬祖南竿機場（以下簡稱南竿）之載客包機任務，飛航軌跡詳圖 1.1-1，機上載有駕駛員 2 人及乘客 6 人，共計 8 人。

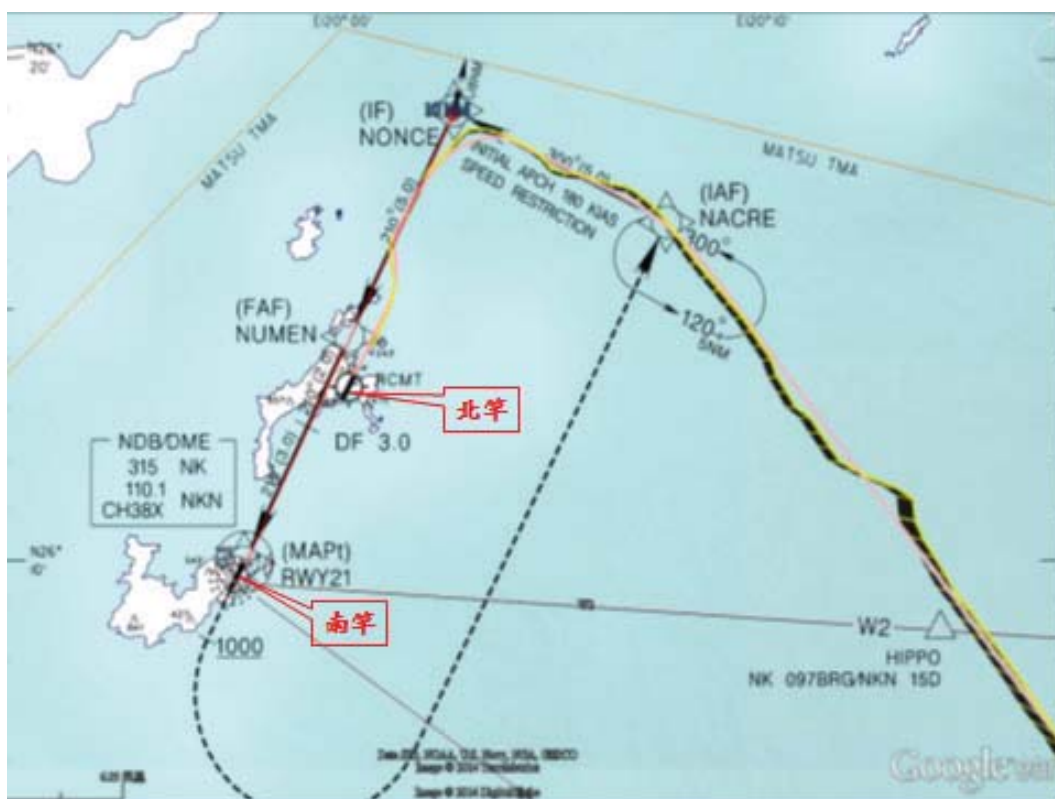
圖 1.1-2 飛航軌跡與航圖套疊圖

1024:55 時，該機通過最初進場定位點 NACRE，氣壓高度約 3,000 呎，空速 238 浬/時；1026:14 時，通過中間定位點（Intermediate Fix, IF）NONCE，無線電高度 2,018 呎，空速 198 浬/時，開始施放襟翼至 10 度，磁航向 252 度；1026:25 時，無線電高度 1,975 呎，空速 188 浬/時，襟翼 10 度，磁航向 238 度，距南竿 21 跑道頭約 9.1 浬，飛航組員將 ADSP 上之預設高度更改為 800 呎；1026:58 時，施放起落架；1027:22 時，無線電高度 1,930 呎，空速 131 浬/時，開始施放襟翼至 30 度，磁航向 187 度，距南竿 21 跑道頭約 6.8 浬，距馬祖北竿機場（以下簡稱北竿）21 跑道頭約 2.3 浬（詳圖 1-2 飛航軌跡與航圖套疊圖），飛航組員解除自動駕駛，

開始下推機頭；無線電高度 1,319 呎，空速 130 浬/時，航機下降率約為 2,160 呎/分；無線電高度 1,000 呎至 83 呎之間，空速約為 130 浬/時，航機下降率介於 2,400 呎/分至 1,200 呎/分，期間接近地面警告系統（Ground Proximity Warning System, GPWS）作動兩次，第一次歷時 3 秒，無線電高度介於 725 呎至 652 呎之間，第二次歷時 17 秒，無線電高度介於 486 呎至 101 呎之間；1028:29 時，該機落地後，經北竿機場管制臺無線電通知，誤降於北竿，人機均安。

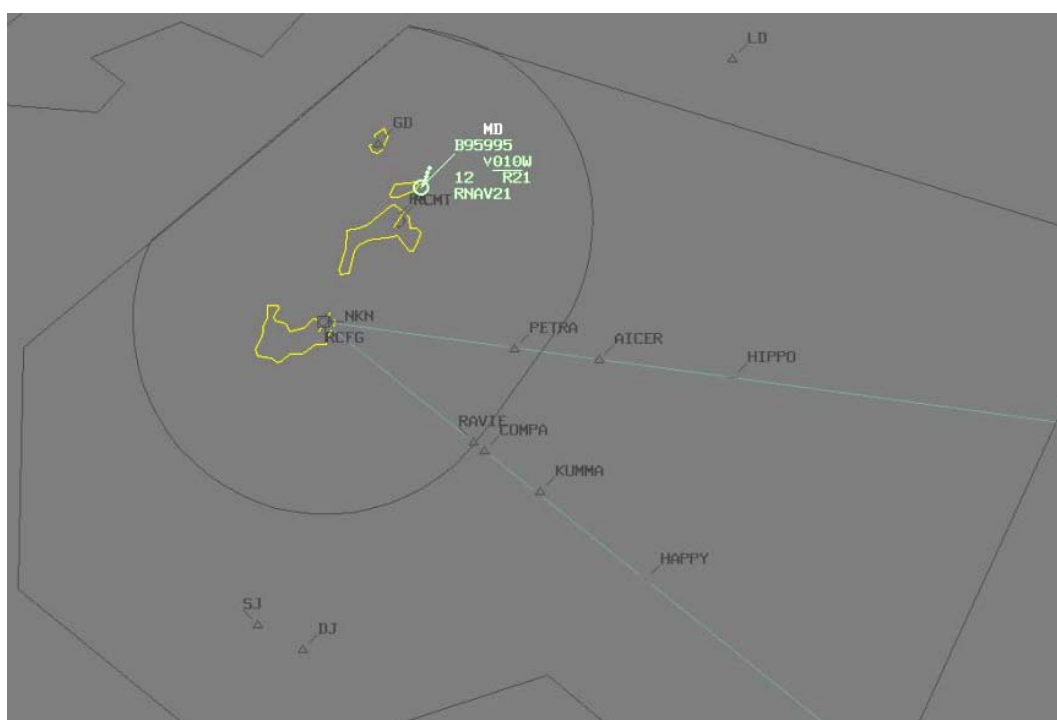
圖 1.8-1 近場臺航情顯示器局部截圖

號，次級雷達訊號於 RNAV RWY 21 儀器進場之四邊 2,300 呎、五邊 1,900 呎高度改平後曾短暫消失，1,000 呎以下無訊號，圖 1.8-1 為近場臺航管自動化系統航情顯示器於 1027:58 時，該機高度 1,000 呎，次級雷達訊號消失前的截圖。

RNAV RWY 21 儀器進場程序於民國 103 年 3 月 6 日生效，生效前交通部民用航空局（以下簡稱民航局）飛航服務總臺於航管自動化系統配合增加此航路，但系統之航情顯示器並未一併增加此儀器進場之最初進場定位點 NACRE、中間定位點 NONCE，詳如圖 1.8-1，係臺北近場管制塔臺提出問題報告單後，於 5 月 28 日新增。

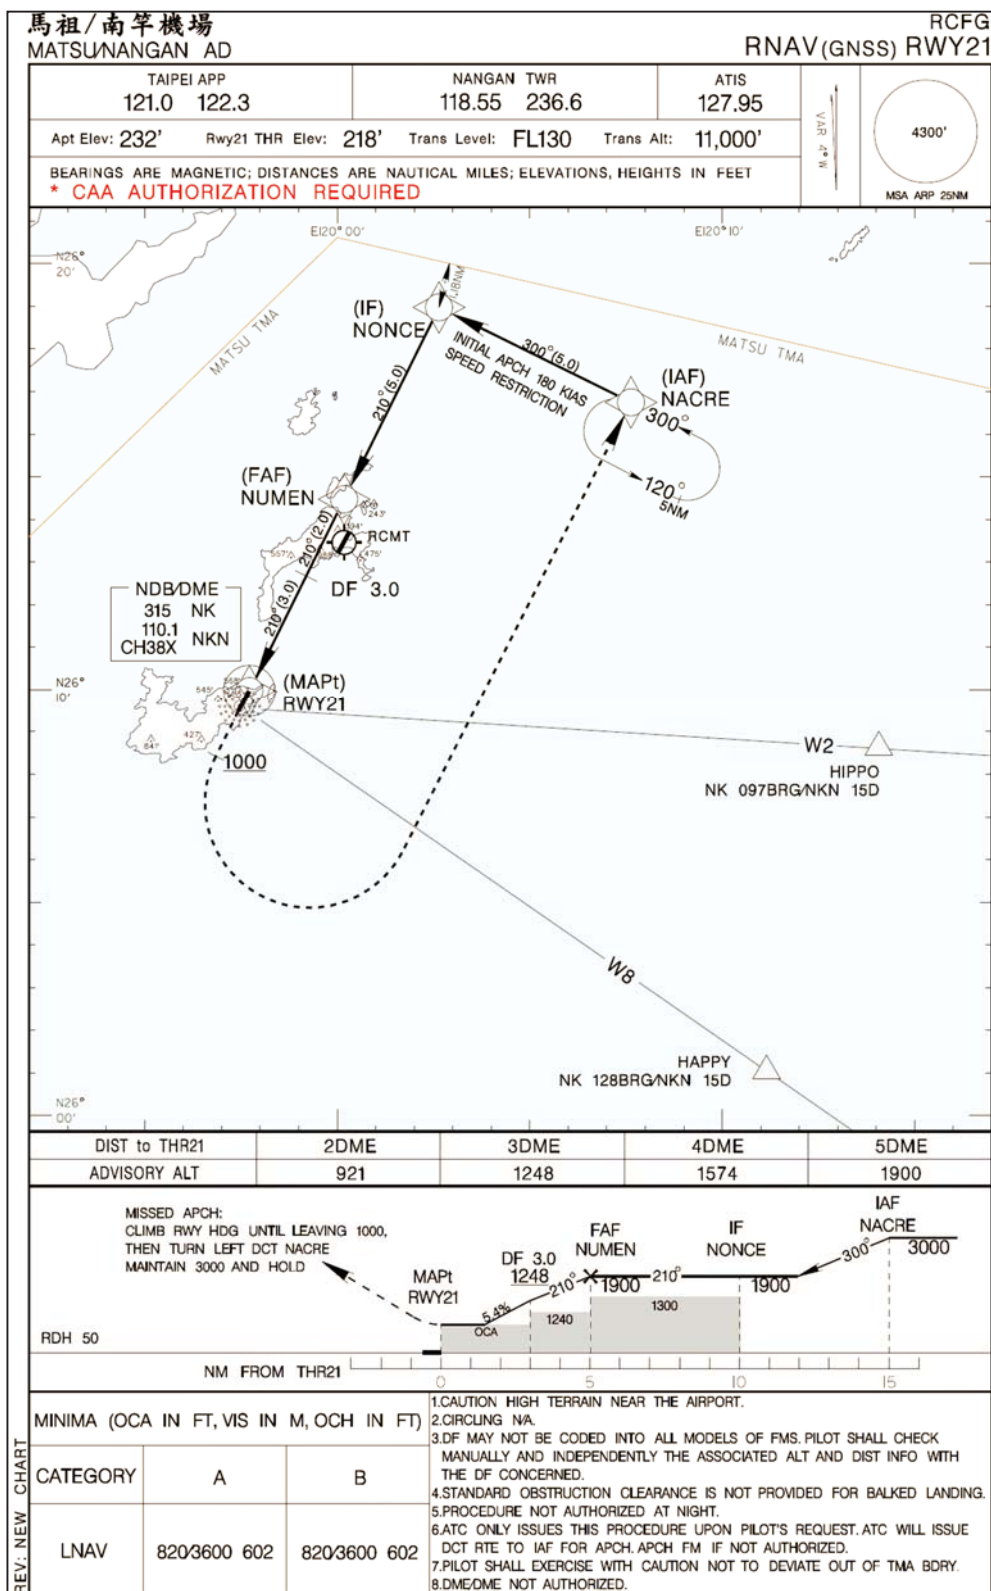
圖 1.10-4 南竿 21 跑道 RNAV (GNSS) 儀器進場圖

15. 南竿機場 AIP 本文指出「民用航空器須向民用航空局申請並經授權後，方得使用訂頒之儀器離場程序及儀器進場程序」，但於儀器進場圖中僅標註「CAA authorization required」，相對上語意較不清楚，容易造成駕駛員的誤解。
16. 北竿機場位於南竿機場 21 跑道進場之五邊最後進場點之後，駕駛員於落地前會先看到北竿機場，而且兩個跑道方向亦相同，對於較不熟悉此二機場的駕駛員而言，容易造成誤判機場的情況。

依臺北飛航情報區飛航指南，南竿因地形障礙，經宣告為特殊機場，民用航空器須向民用航空局申請並經授權後，方得使用訂頒之儀器離場程序及儀器進場程序；且規定於實施授權之儀器進場程序時，不得實施目視進場。南竿之 03 跑道

- 視，並於雷達無法涵蓋時，告知航空器雷達服務終止。(ASC-ASR-15-04-022)
- 14.加強南竿機場儀器進場圖中需事先申請之標註，以避免駕駛員誤用之情形。  
(ASC-ASR-15-04-023)
- 15.於南竿及北竿機場儀器進場圖加註警語，以提醒駕駛員於落地前主動辨識正確之降落機場。(ASC-ASR-15-04-024)
- 16.參考 FSF ALAR Briefing Notes 第 2.3 點、駕駛員-管制員通聯 (Pilot-Controller Communication) 文中敘述，加強管制員陸空通信之訓練，以確實明瞭飛航組員之意圖。(ASC-ASR-15-04-025)

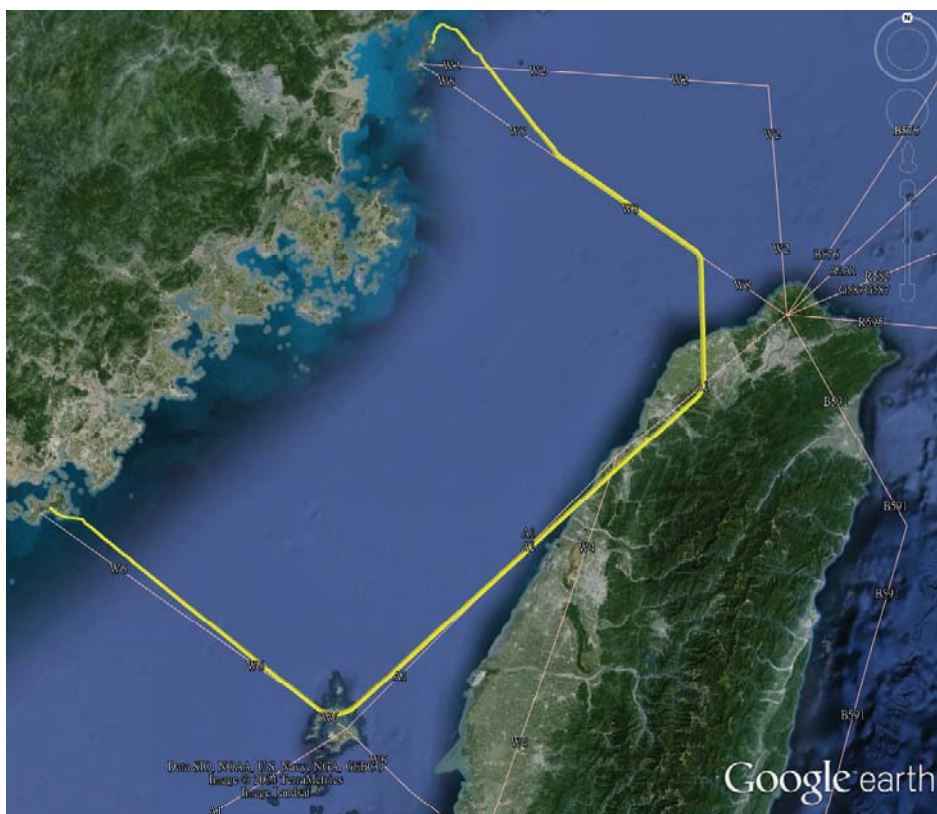
圖 1.11-4 完整飛航軌跡與雷達軌跡套疊圖

該機完整之 FDR 飛航軌跡與 MSTs 雷達軌跡套疊如圖 1.11-4，粉紅色為 FDR 飛航軌跡，黃色為 MSTs 雷達軌跡。圖 1.11-5 顯示該機自 A1 航路轉向 W8 航路至北竿落地期間的飛航軌與雷達軌跡套疊。圖 1.11-6 為該機自巡航高度進入南竿 RNAV (GNSS) RWY21 進場程序之飛航軌跡與雷達軌跡套疊。

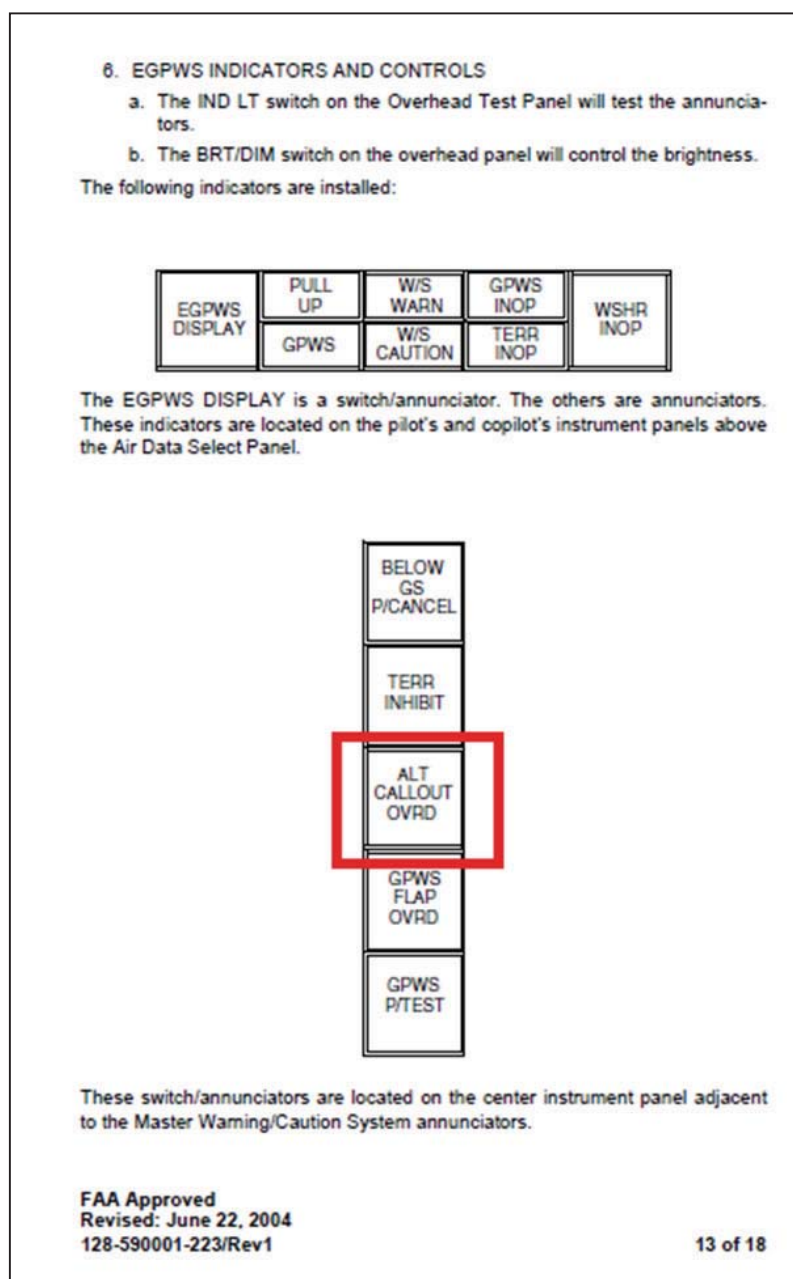
圖 1.18-10 飛航手冊 EGPWS 警告禁止按鈕圖

1. 無證據顯示該班機飛航組員於飛航中曾受任何酒精藥物之影響。有關該班機之適航及維修符合現行民航法規之規定，該機於事故發生前一個月內之每日檢查、飛行前檢查、定期維修紀錄及飛航維護紀錄簿無相關異常登錄。
2. 飛特立 EGPWS 飛航手冊補充資料，其中有關 EGPWS 人工禁止警示燈按鈕圖示與 B-95995 機上實際 EGPWS 人工禁止警示燈按鈕不同。
3. 飛特立飛航組員年度複訓有關模擬機訓練部分於 SIMCOM 訓練中心執行，此部分未完成相關核准程序。
4. B-95995 申請 03 跑道落地之陸空通信，雙方皆未明瞭對方意圖。
5. 該機於接近最後進場點雷達訊號消失之前 30 秒，次級雷達訊號顯示該機高度低於儀器進場圖中該區段的程序高度 1,900 呎，近場臺管制員未發現該機高度異常並提供警告。
6. 近場臺管制員未依據飛航管理程序，於雷達無法涵蓋時，告知該機雷達服務終止之訊息。
