# 飛航事故調查報告

ASC-AOR-15-03-002

中華民國103年3月31日  
中華航空公司CI 6416航班  
BOEING 747-400F型機  
國籍標誌及登記號碼B-18721  
於桃園機場落地時偏出跑道

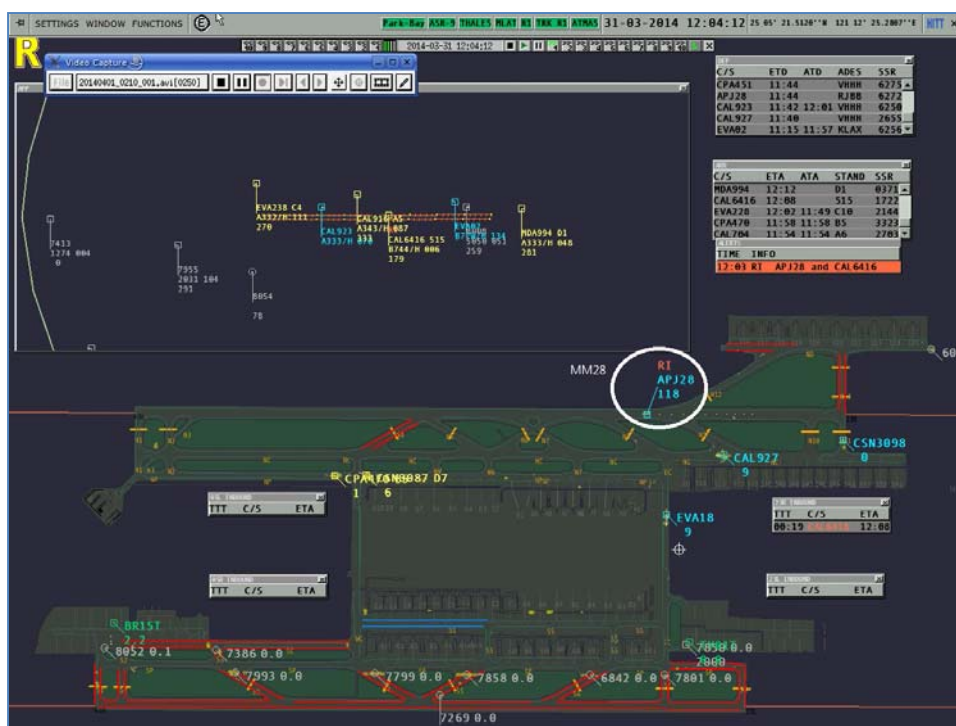
圖 1.8-1 ASDE 之橙色跑道入侵警告 (Approach Conflict)

2003:41 時至 2004:16 時 A320 型機於 23R 跑道起飛滾行時，ASDE 曾發出 A320 型機與 CI 6416 之橙色跑道入侵警告（Approach Conflict），如圖 1.8-1 所示。2004:33 時 CI 6416 進場至 23R 跑道頭，至 2004:43 時 A320 型機起飛至 05L 跑道頭時，ASDE 曾發出 A320 型機與 CI 6416 之紅色跑道入侵警告（Runway Conflict），如圖 1.8-2 所示。

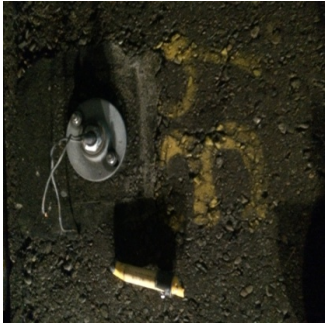
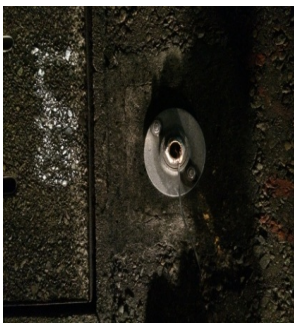
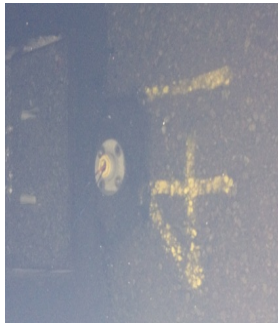
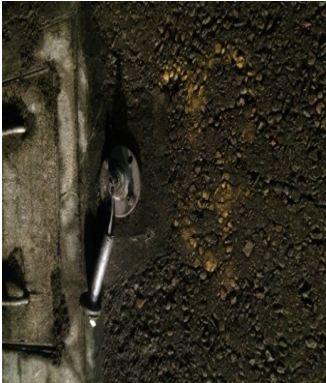
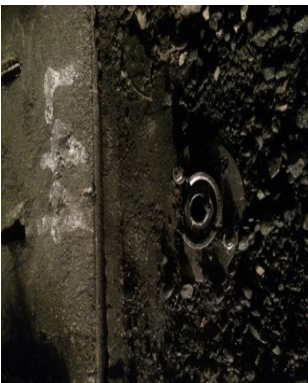
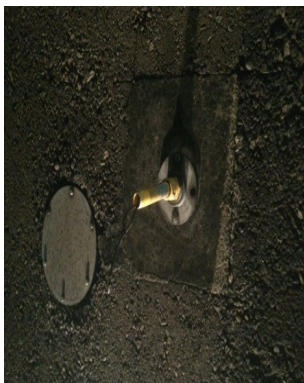
圖 1.10-2 跑道邊燈損害狀況

次日（4月1日）凌晨，桃園機場公司（以下簡稱桃機）航務人員於巡場時發現 23R 跑道右側共計 6 盞跑道邊燈及 1 盞滑行道邊燈損壞，經通報本會派出先遣人員至機場勘查及過濾相關落地航班資訊，並於上午約 9 時與華航人員查證後，始確認該機於落地時曾偏出跑道而發生飛航事故。

上述損壞之邊燈於事故發生逾 6 小時後，始於次日桃機人員於 0230 巡場時發現，期間使用 23R 跑道起降約 40 架次，無任何外物撞擊（Foreign Object Damage, FOD）報告。

1. 加強跑道外物偵測及防制機制。(ASC-ASR-15-03-003)
2. 落實機場手冊安全管理系統規範之變更管理程序，當符合啓動條件時，重新識別危害因子，確認是否產生新危害，以採取後續安全風險管理相關措施。(ASC-ASR-15-03-004)

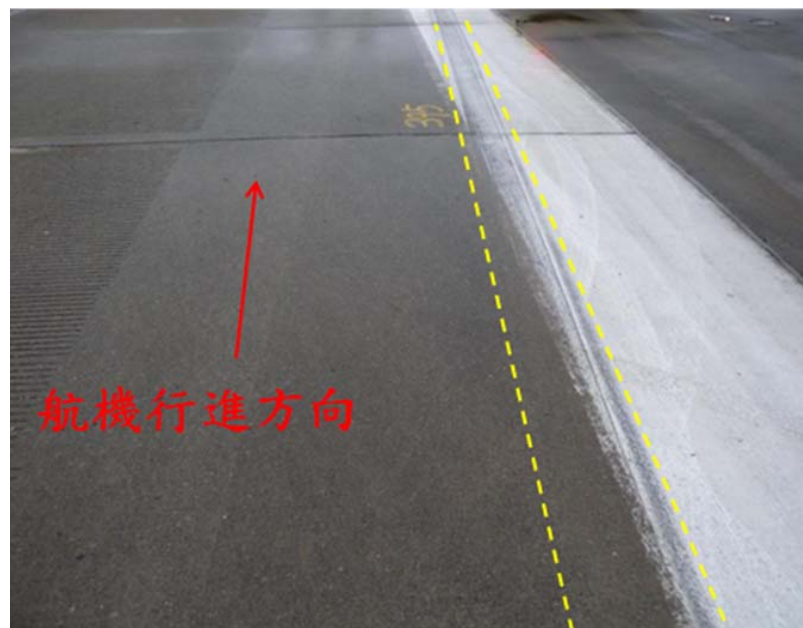
圖 1.12-2 右側主輪偏出跑道邊緣之胎痕

該機係使用 23R 跑道儀器進場，距離機場約 4.1 哩時，塔台指示另一架於跑道頭等待之航機立即起飛，之後頒發 CI 6416 落地許可，當時 CI6416 距離機場約 0.7 哩。航機於高度 100 呎前皆穩定保持在 23R 跑道左右定位臺及下滑道中心線上，之後左右定位臺指示開始有偏移現象，並開始產生向右之坡度而偏離跑道中心線，最大之坡度為 5.6 度。航機觸地時係以向右 2.5 度之坡度於跑道中心線右側著陸，著陸後 2 秒航機之右機翼主輪即偏出跑道邊線，滾行約 1,400 呎後始返回跑道邊線內，造成 23R 跑道右側共計 6 盞跑道邊燈及 1 盞滑行道邊燈損壞，航機返回跑道後飛航組員始解除自動駕駛。

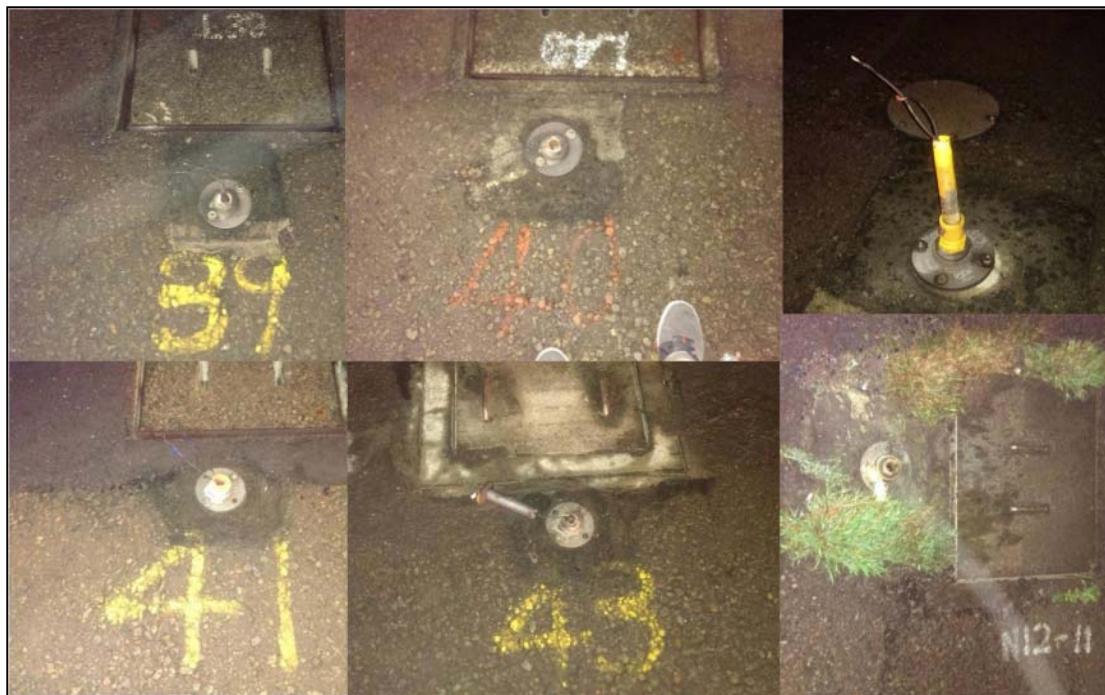
圖 1.12-4 損壞跑道邊燈及滑行道邊燈（桃機公司提供）

該機於落地滾行偏出跑道期間，撞毀跑道邊燈 6 盞，致邊燈破片及殘骸散落於跑道道面，6 小時後始於巡場時發現，期間使用 23R 跑道起降之航機約 40 架次，雖無任何外物損壞之報告，但顯示桃園機場現行巡場檢查機制，存在未能即時發

現並控管跑道外物損傷之風險。

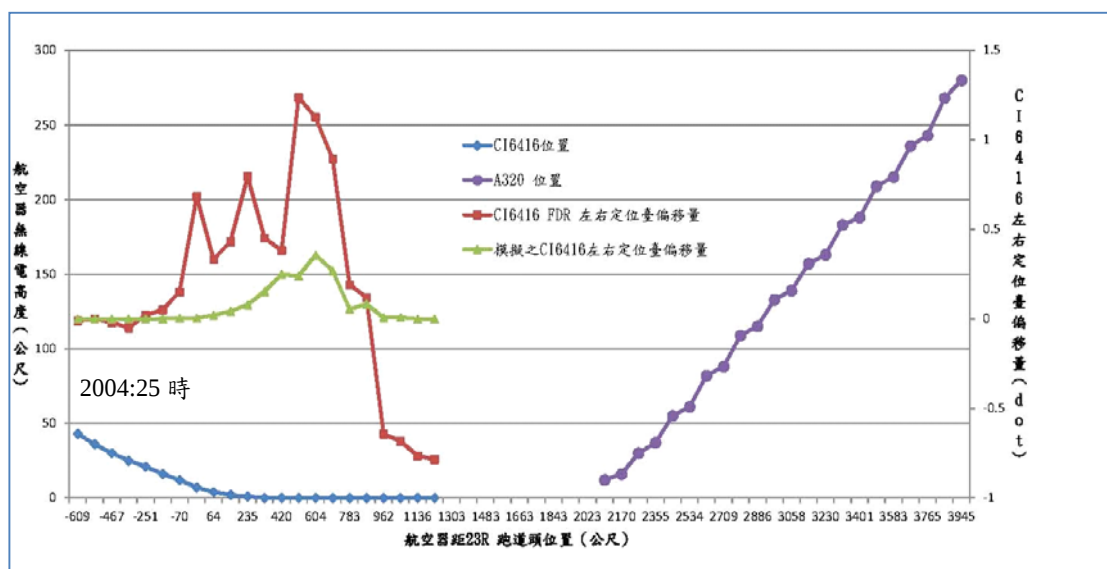
圖 1.16-1 助航設施性能預測軟體模擬結果

桃園國際機場 23R 左右定位臺敏感區域距 23R 跑道頭 1,210 至 3,960 公尺、臨界區域距 23R 跑道頭 3,660 至 4,035 公尺（參考圖 1.8-3）。模擬 2004:25 時至 2004:46 時之計算結果發現當 A320 型機於 2004:33 時至 2004:42 時飛越 23R 左右定位臺敏感區域時，CI 6416 於跑道頭至 3,000 呎的範圍，左右定位臺訊號偏移量最大可達 1/3 點（Dot），約爲 FDR 紀錄之 0.3 倍左右（如圖 1.16-1）。

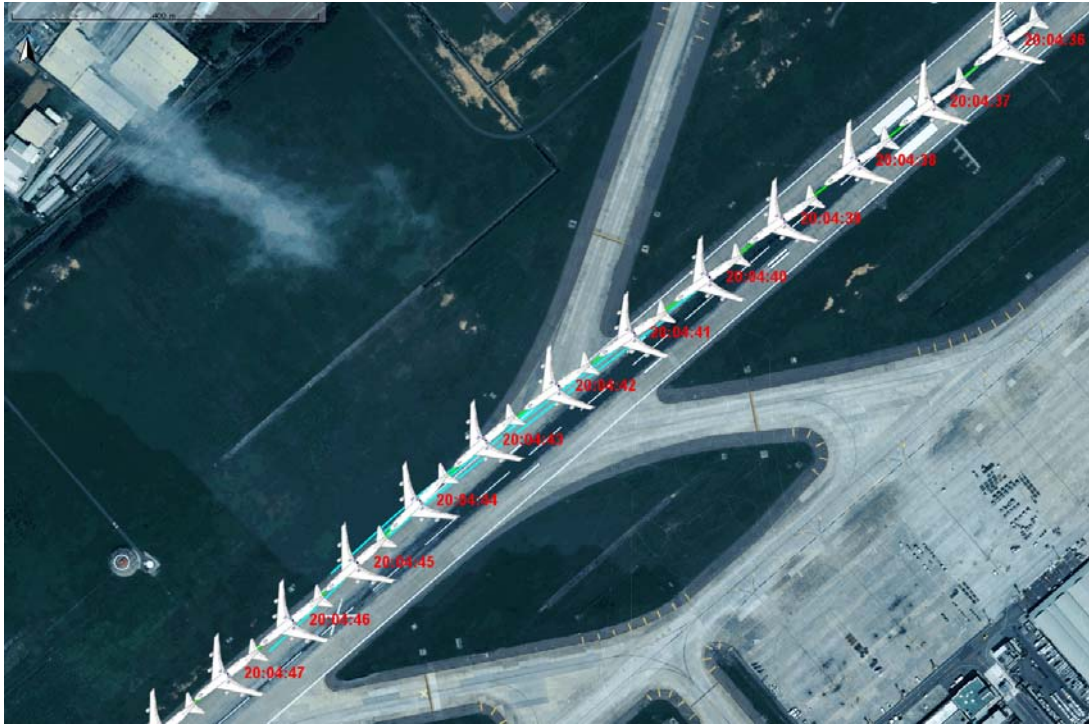
圖 2.2-1 航機落地後滾行軌跡圖

華航相關手冊對於航機著陸時偏離跑道中心線，並無相關規範及處置程序，

造成飛航組員於航機著陸過程偏離跑道中心線時，不易適時下達採取適當處置之決心，對於航機偏離跑道事故之防範有負面影響。

民航局於 103 年 11 月 14 日以標準一字第 1035013162 號函，要求各航空公司制定可接受之落地標準。
