飛航事故調查報告

ASC-AOR-15-03-001

中華航空公司CI 7916班機

客艙天花板出現電弧及煙霧

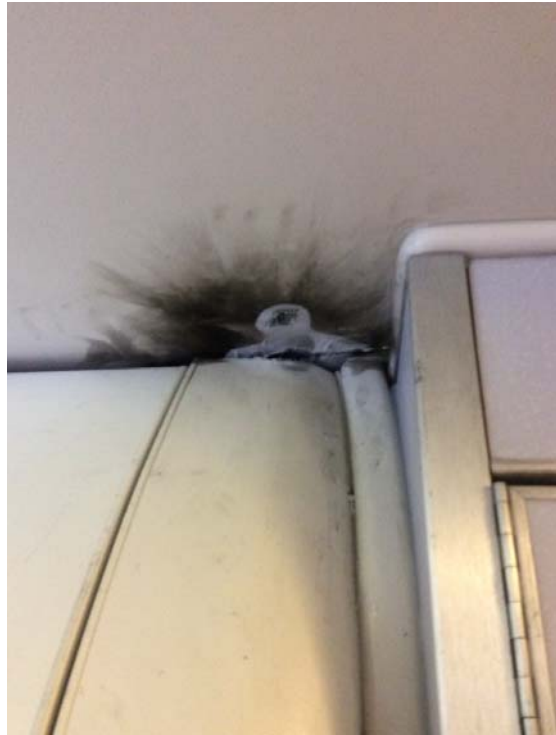
圖 1.1-1 天花板受損情形

事務長懷疑是隱匿的火源，因洞口太小須使用斧頭鑿開，以確認內部狀況。因滅火斧全機僅有一把，且放置於駕駛艙內，事務長於是通報駕駛員。正駕駛員答應使用並提供斧頭，1R 客艙組員取得滅火斧後，將該處天花板裂縫鑿大，過程中裂縫迸出長約 30 公分電弧。1R 客艙組員遂噴注滅火劑入裂縫內（詳圖 1.1-1），不久電弧停止發生。

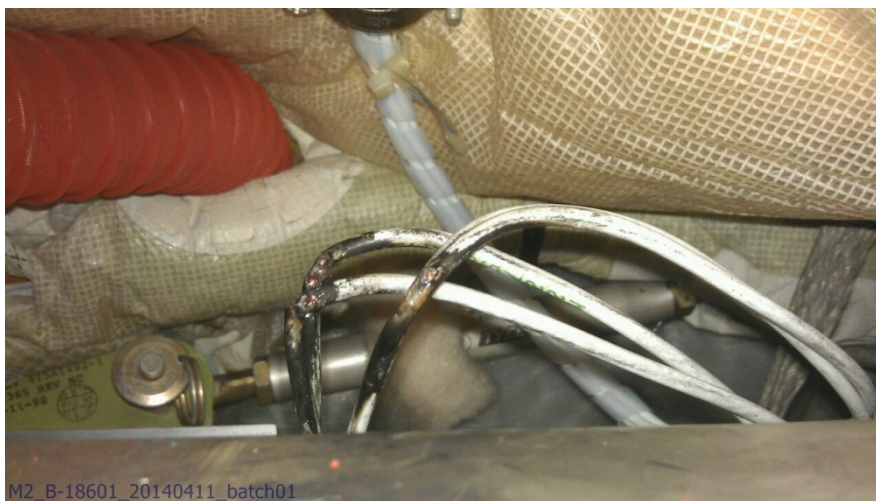
圖 1.1-2 電線損毀情形

花板拆除後發現 FG2 電線絕緣外皮剝落，導線裸露且有熱熔、缺損情形（詳圖 1.1-2）；懸吊該天花板的固定樑（詳圖 1.1-3 A 處）與電池座（詳圖 1-3 B 處）有熱損變色情形；位於電子艙內供應 FG2 電源之 F7 Galley Bus A 斷路器已自動跳脫於斷路位置（詳圖 1.1-4）。該機救援小組確認 FG2 電源斷電後，空機飛返臺北。

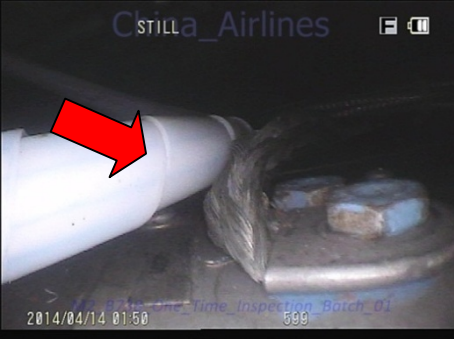
電線與接地線接觸

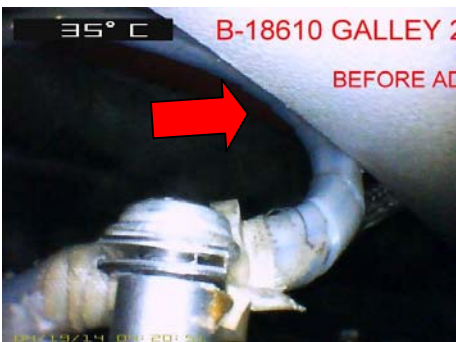
電線與天花板接觸
7	B-18612

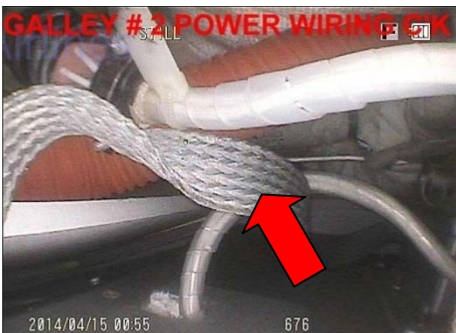
電線與接地線接觸
8	B-18615

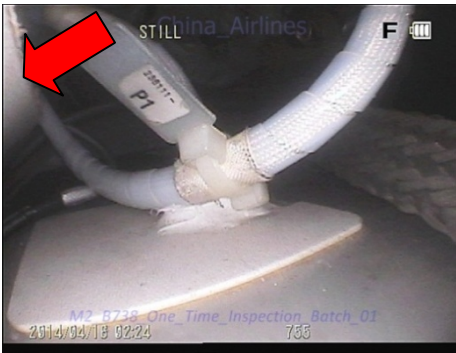
電線與天花板接觸

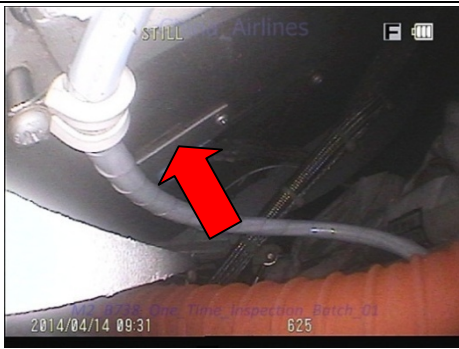
電線與地線接觸
---	---------	--	---------

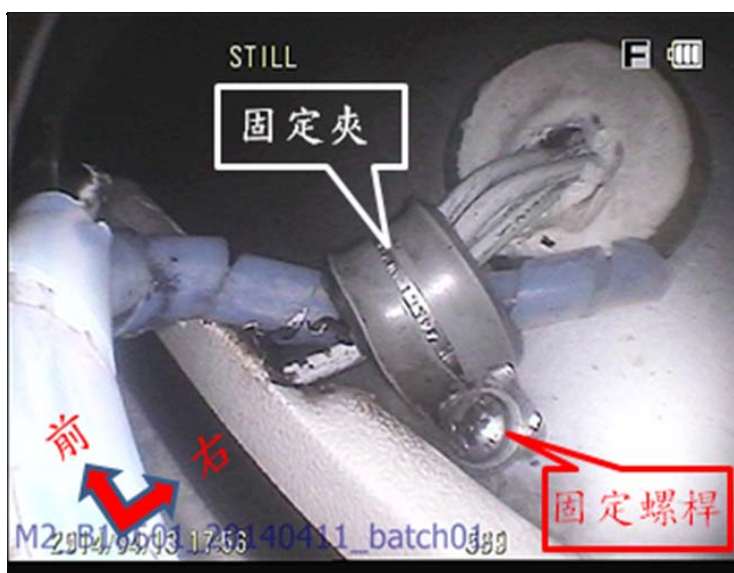
圖 1.6-4 FG2 電線與天花板邊緣發生擠壓情形

民國 103 年 4 月 13 日調查小組前往華航桃園棚廠，勘驗 B-18601 機事故原因，將天花板與電線依據事故當時構型重建後，以內視鏡觀察發現 FG2 電線與天花板邊緣發生擠壓。天花板邊緣與電線擠壓處之外部塗層喪失，夾心蜂巢凹陷焦黑；與天花板擠壓處之電線斷開，導線外露且有熔珠，裸芯處絕緣外皮熔溶焦黑；電線固定夾於固定螺桿前方，電線與天花板垂直發生擠壓（如圖 1.6-4）。

民國 103 年 4 月 13 日調查小組前往華航桃園棚廠，勘驗 B-18601 機事故原因，將天花板與電線依據事故當時構型重建後，以內視鏡觀察發現 FG2 電線與天花板邊緣發生擠壓。天花板邊緣與電線擠壓處之外部塗層喪失，夾心蜂巢凹陷焦黑；與天花板擠壓處之電線斷開，導線外露且有熔珠，絕緣外皮熔溶焦黑；電線固定夾於固定螺桿前方，電線與天花板垂直發生擠壓（如圖 1.6-6, 1.14-4, 1.14-5）。

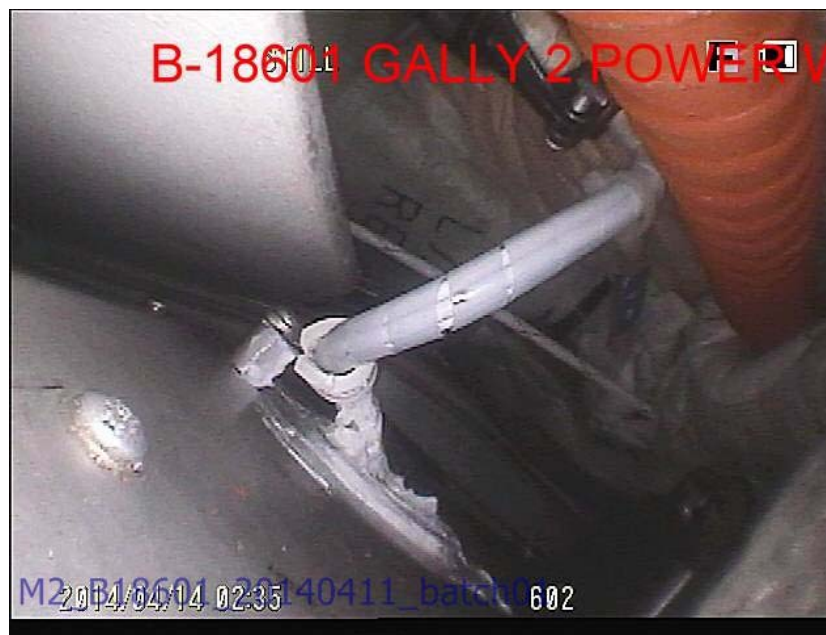
圖 1.6-5 固定夾構型差異與後果

民國 103 年 7 月 21 日調查小組前往華航桃園棚廠，再度勘驗 B-18601 機 FG2 電線固定夾不同鋪設位置可能造成之影響，結果發現若固定夾置於固定螺桿前方

或後方，則電線垂直經過鄰近天花板設置區域，一旦安裝其鄰近天花板時即會與電線發生接觸與推擠，只有將固定夾置於固定螺桿右側，則電線平行經過鄰近天花板設置區域，與鄰近天花板間保持距離，電線即不會與天花板發生接觸與推擠。事故電線修復後，固定夾置於固定螺桿右側，電線與天花板平行，無接觸與推擠情形（如圖 1.6-5）。

Bulletin, 以下簡稱 SB), Galley FG2 Clamp Inspection And Relocation, Revision: NC, date: 17 APR 14, 其目的為針對 FG2 電線固定夾安裝方向衍生之問題, 提出之改善作為, 檢查電線狀況, 如有須要則重新配置電線固定夾位置。華航亦據以完成該機隊電線固定夾位置之重新配置。

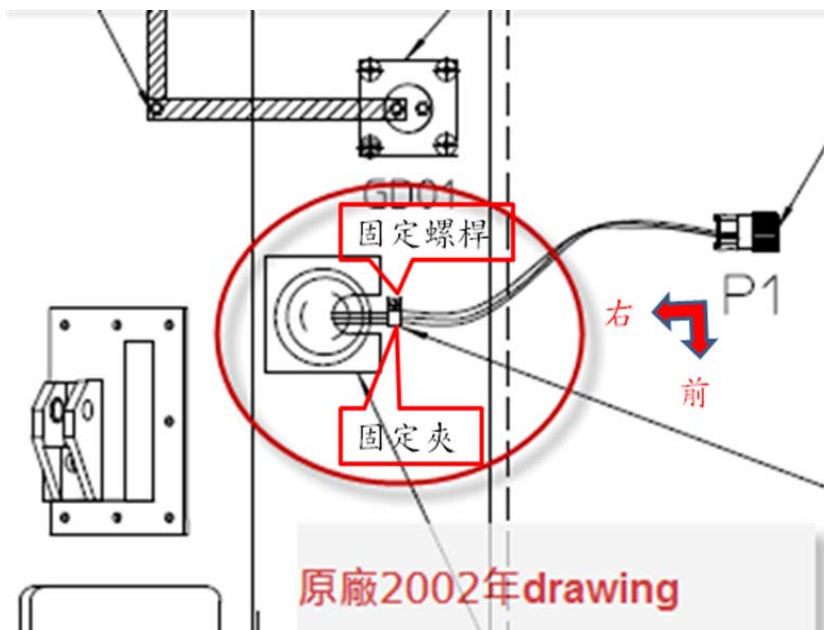
圖 1.6-6 原廠 2002 年 FG2 設計構型圖

原廠 2002 年審核之 FG2 設計構型圖（詳附錄三）顯示電線固定夾位於固定螺桿之前方（詳圖 1.6-6）。該設計構型圖左上方之注意事項顯示「1. ...*SUBTLE DEVIATIONS IN HARNESS ROUTING AND GROUND STRAP ROUTING ARE ALLOWED*」（詳 1.6-7 圖）。中文翻譯為「1. ...准許管路電線路徑及地線路徑之些許改變」。

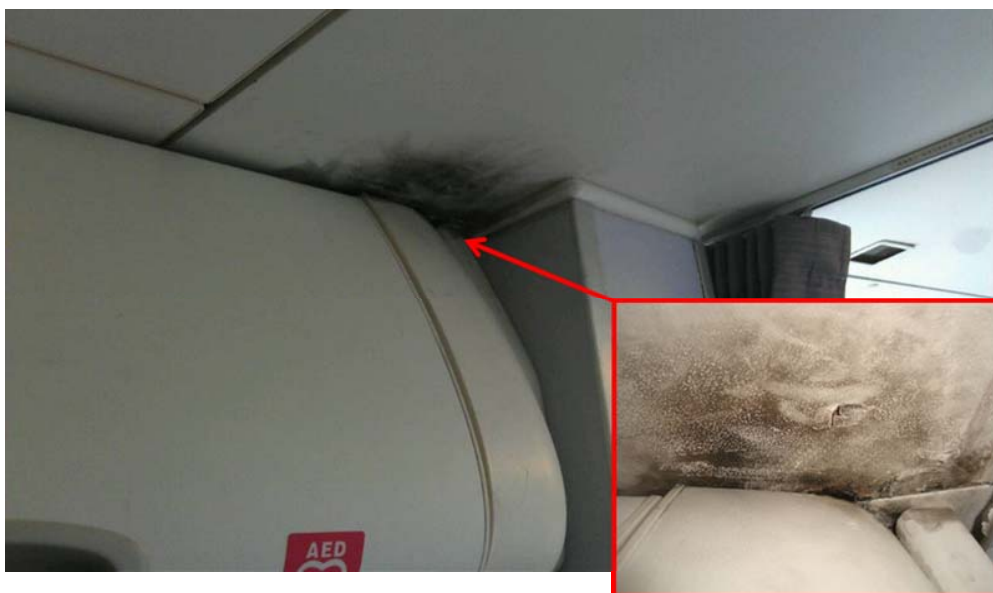
圖 1.14-1 客艙左側天花板燒焦積碳破洞情形

該機於民國 103 年 4 月 13 日由曼谷返回臺北後，專案調查小組前往事故發生之客艙現場勘驗。發現客艙左側衣帽櫃後上方天花板有面積約 30x10 公分之燒焦積碳及一約 2 公分直徑之破洞（詳圖 1.14-1）；左側天花板金屬固定樑有約 15x3 公分面積之金屬熔珠及黑褐變色（詳圖 1.14-2）；右側天花板有約 15x10 公分面積之燒焦積碳（詳圖 1.14-3、1.14-5）；客艙右側 FG2 上方之電線與天花板壓擠，壓擠處電線之絕緣外皮剝落，導線外露斷開，天花板有燒焦結碳，電線固定夾位於固定螺桿前方（詳圖 1.14-4）。事故時為保護廚房電路之 F7 斷路器跳脫，該電路電壓為 115V 交流電。

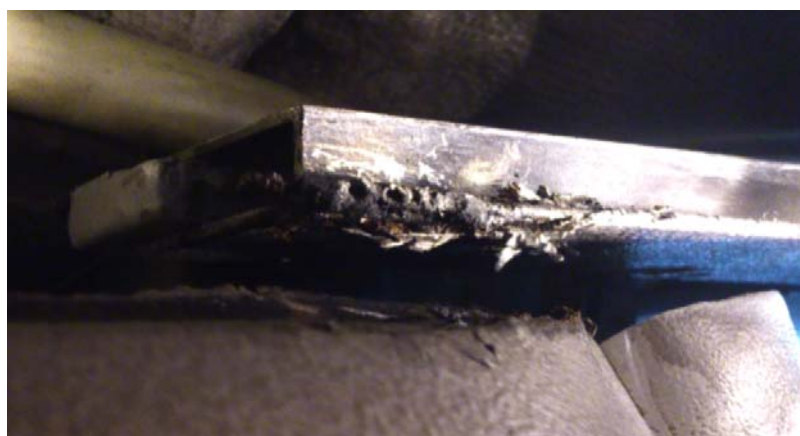
圖 1.14-2 左側天花板金屬固定樑熱熔變色情形

事故機前客艙 2 號廚房電線與天花板右側邊緣存在擠壓狀況，於航機正常運作中產生之震動造成天花板與電線磨擦，該摩擦不但使電線之絕緣外皮破損導線外露，亦使天花板表面塗裝脫落碳纖維布外露，於是導線與具導電性之碳纖維布發生直接擠壓狀況。此時該天花板左側邊緣與金屬固定樑發生電路短路現象，金屬固定樑熱熔變色（如圖 1.6-6, 1.14-2, 1.14-4），顯示導線電流由天花板右側進入，再從天花板左側與金屬固定樑接地，形成一迴路，造成客艙發生冒煙及電弧現象。

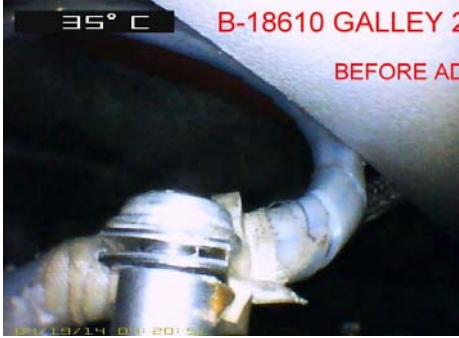
2.	B-18610	normal	<p>電線與天花板接觸</p>

2.1-1 圖顯示 B-18610 機之檢查紀錄表顯示正常，一次性檢查照片卻顯示電線與天花板接觸，兩者不一致；B-18612 機之檢查紀錄表顯示正常，一次性檢查照片卻顯示電線與接地線接觸，兩者不一致，顯示該檢查紀錄表之內容並不精確。

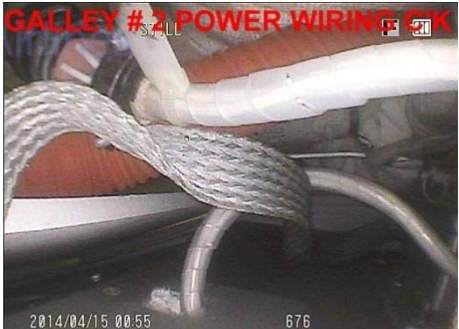
3.	B-18612	normal	<p>電線與接地線接觸</p>
