# 飛航事故調查報告

ASC-AOR-15-01-001

中華民國103年5月18日

CAMERON C-90型熱氣球

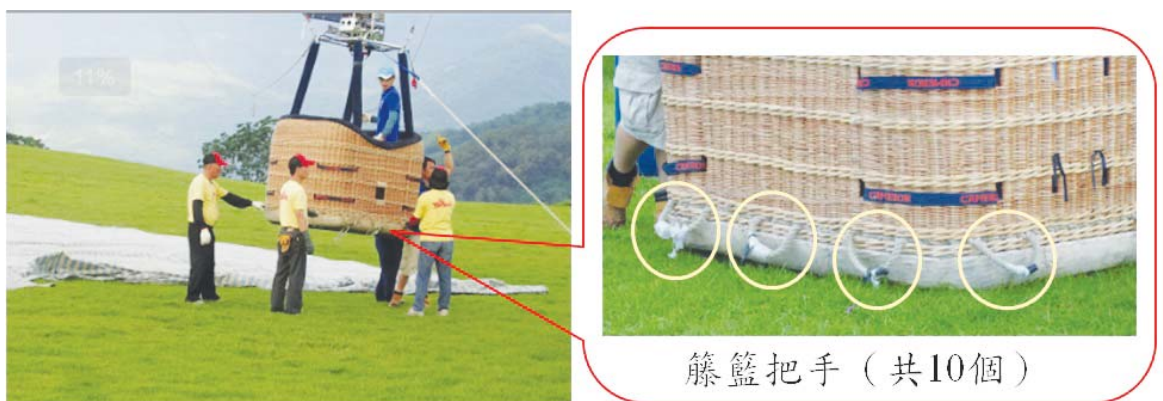
圖 1.1-3 移球作業示意 (事故後 5 人作業)

本次移球作業未於全體組員到達時，即由兩名地勤人員執行。作業前駕駛員與地勤人員未事先討論執行方式，駕駛員加氣欲使熱氣球上升越過檳榔樹時，未通知地勤人員鬆手；地勤人員甲見熱氣球開始上升，在未通知地勤人員乙前即鬆手；地勤人員乙因背對圍籬故不知已接近圍籬，於熱氣球因載重突減而突然上升時，不及依手冊規定於雙腳離地時立即鬆手，反因雙手緊握藤籃把手隨氣球離地升空，後因支撐不住而墜落受傷。

- (1) 收到飛行員降落通知後，預先至飛行員降落預定地準備。
- (2) 籐籃扶助為四人一組。
- (3) 地勤組員直接聽從飛行員指示作接下來處置，例如：移動、乘客交換、倒球。
- (4) 移動方向由飛行員指示地勤組員後，再由地勤組長做指揮工作，一樣為四人一組做移動程序。
- (5) 再度起飛後，先由飛行員指示準備起飛，待熱氣球慢慢離地後，由地勤組長呼口號指示放手，例如：1、2、3、放。

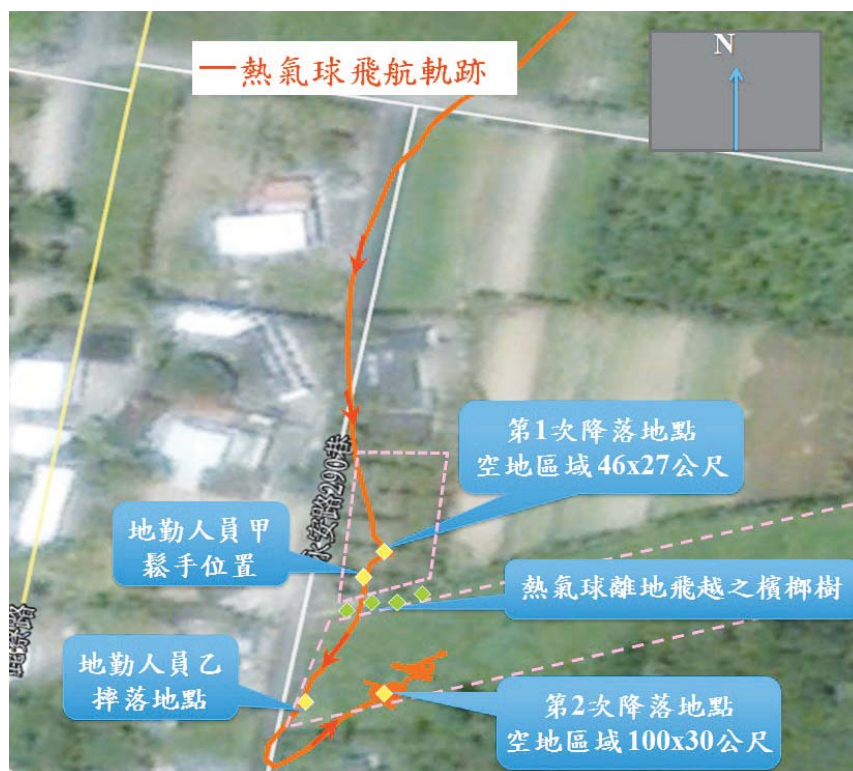
圖 1.10-1 事故現場相關位置

落地點 (N22.932605° E121.129987°, 高度 832 呎) 距第 1 次降落地點約 130 呎，屬開放式平坦草皮，面積約 100 公尺 x 30 公尺。地勤人員乙墜落位置 (N22.932578° E121.129953°, 高度 834 呎) 距第 2 次降落地點約 15 呎，事故現場相關位置如圖 1.10-1 所示。

兩次降落地點間之檳榔樹群高度約介於 12 至 21 呎，地勤人員乙墜落位置南邊有一高約 35.5 呎之電線桿，據目擊者表示：地勤人員乙並未觸及該電線桿與周遭電線，墜落高度約與電線桿上之照明燈同高，經量測後實際離地高度約 23 呎。事故現場情形及移球路線如圖 1.10-2、1.10-3 所示。

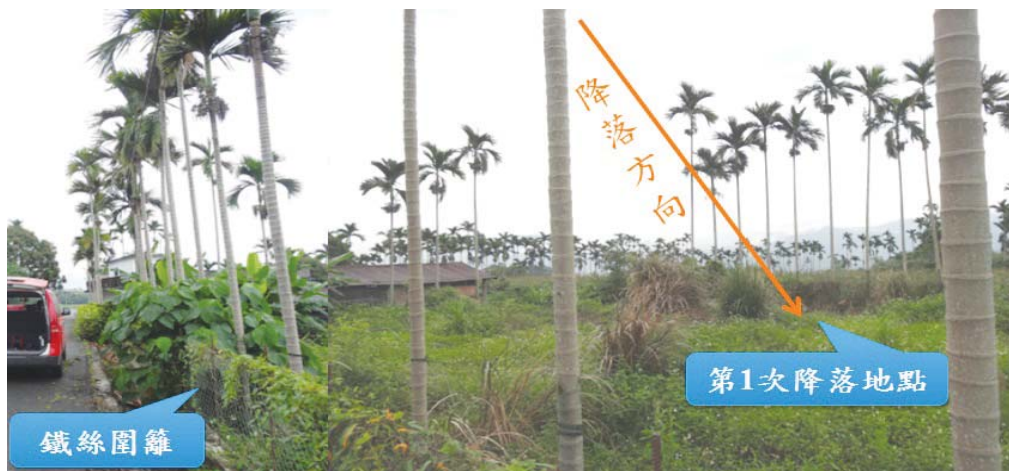
圖 1.10-2 第一次降落地點周遭環境

依據現場量測資料，該熱氣球第 1 次降落地點 (N22.932932° E121.130045°，高度 832 呎)位於臺東縣鹿野鄉永安村 3 鄰永安路 290 巷 19 號產業道路旁之封閉型農田，周圍架設鐵絲圍籬並種植檳榔樹，面積約 46 公尺 x 27 公尺。第 2 次降

現場勘查結果顯示，當日第 1 次降落地點周圍架設鐵絲圍籬並種植檳榔樹，屬封閉型農田；第 2 次降落地點雖屬開放式平坦草皮，然其南邊亦有電線桿、電線、擋土牆等障礙物，依前段相關規定之內容，兩處均非屬理想之降落地點。

已完成飛行員飛行規範，內容包括降落場域之規則與規範，未來在實施飛行訓練時，也將安排正、副駕駛對當日飛行做完整歸詢報告，統計降落場域，以利將來飛行時，飛行員做判斷。

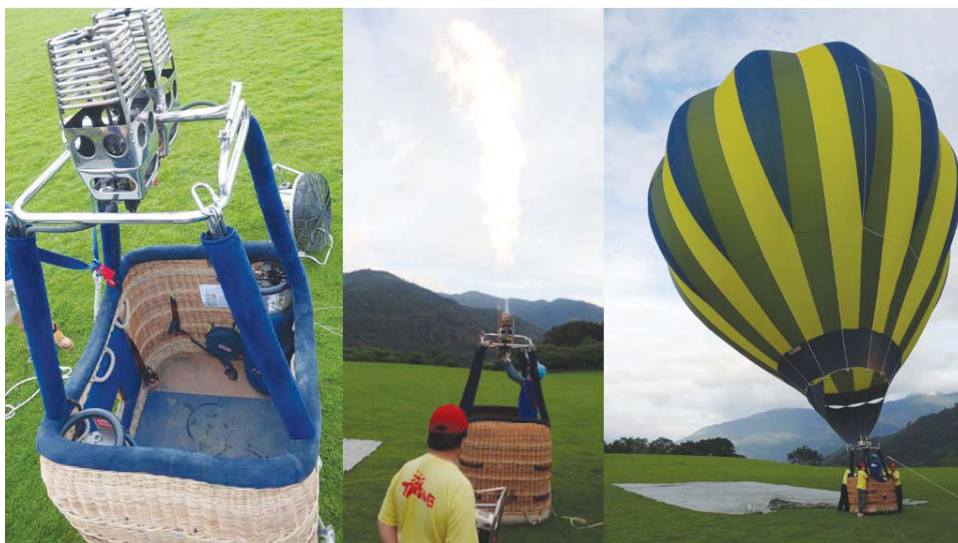
圖 1.16-1 事故後立球檢查

事故次日，調查小組於鹿野高台對該氣球進行立球檢查，過程如圖 1.16-1 所示，結果顯示：球皮、燃燒器、籐籃、瓦斯鋼瓶及相關儀表各部件均正常。
