# **飛航事故調查報告**

ASC-AOR-08-10-001

機型 UH-1H

於烏來中嶺山區執行吊掛救援時人員墜落受傷

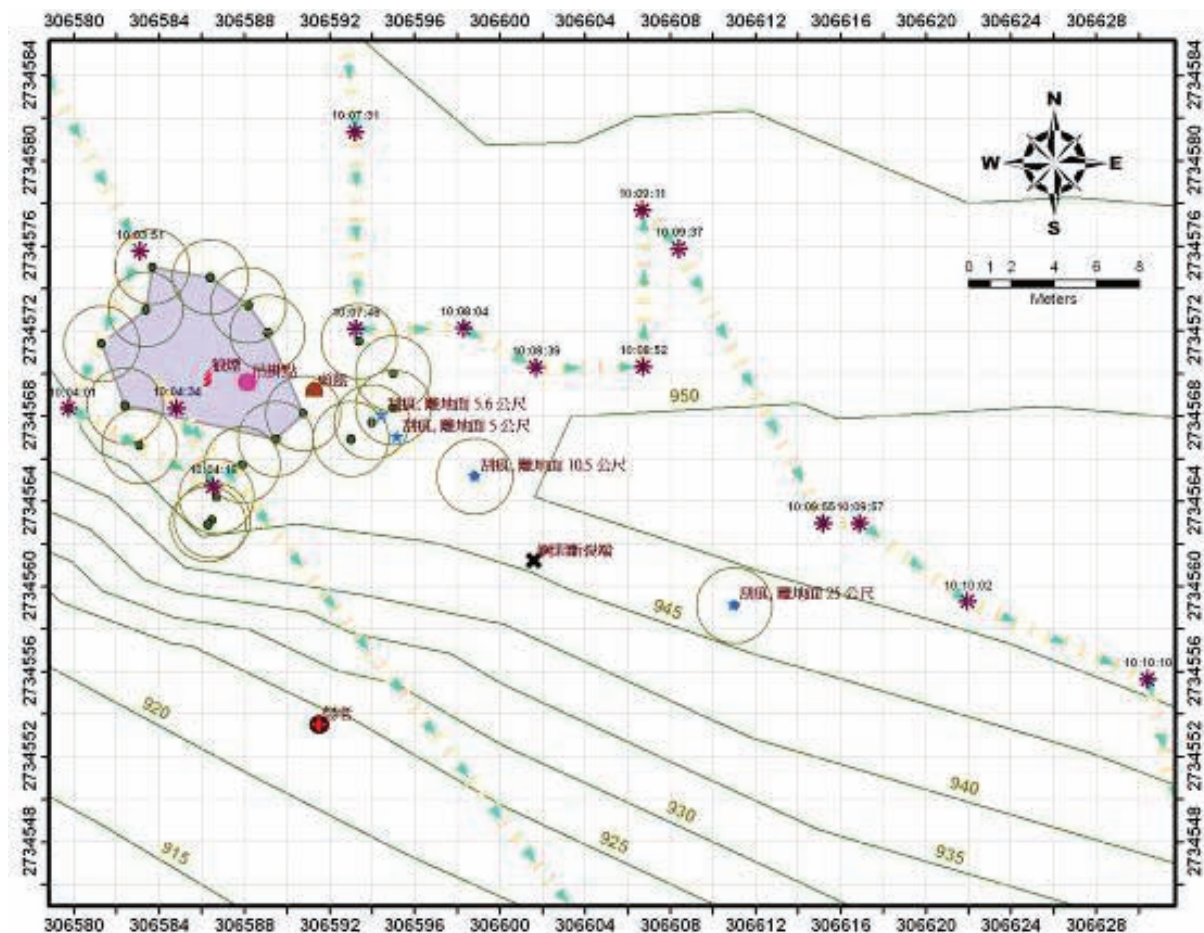
圖 1.12-1 事故現場示意圖

使用 Garmin e-Trax C 手持式 GPS 接收機測定吊掛點位置，經緯度為東經 121° 33' 33.6"，北緯 24° 43' 1.9"，海拔高度 949 公尺。吊掛點位於稜線上一塊平台（如圖 1.12-1 左方藍色區塊），平台周圍被樹高約 5~12 公尺之樹木包圍，圖 1.12-1 以半徑 2 公尺之圓形表示樹枝及樹葉涵蓋範圍。

在吊掛點東南方數棵樹木樹枝上有明顯刮痕，且刮痕高度呈現由低至高趨勢，現場作業量測 4 處作為代表。圖 1.12-1 標示之狼煙燃燒位置、鋼索斷裂端之發現位置以及傷者最終停止位置，以上位置係經由待救援民眾指認。

另由當時之錄影帶，飛機下方有樹枝等障礙，證實人員著陸後，已有部份鋼索隱沒於樹叢中。依現場勘查樹枝刮痕位置，均位於該機吊掛作業時之位置與吊掛點之直線距離附近（如圖 1.12-1），證實該機於吊掛作業過程中，出現飛機不穩定之位移，並使鋼索曾與樹叢間產生干涉現象。

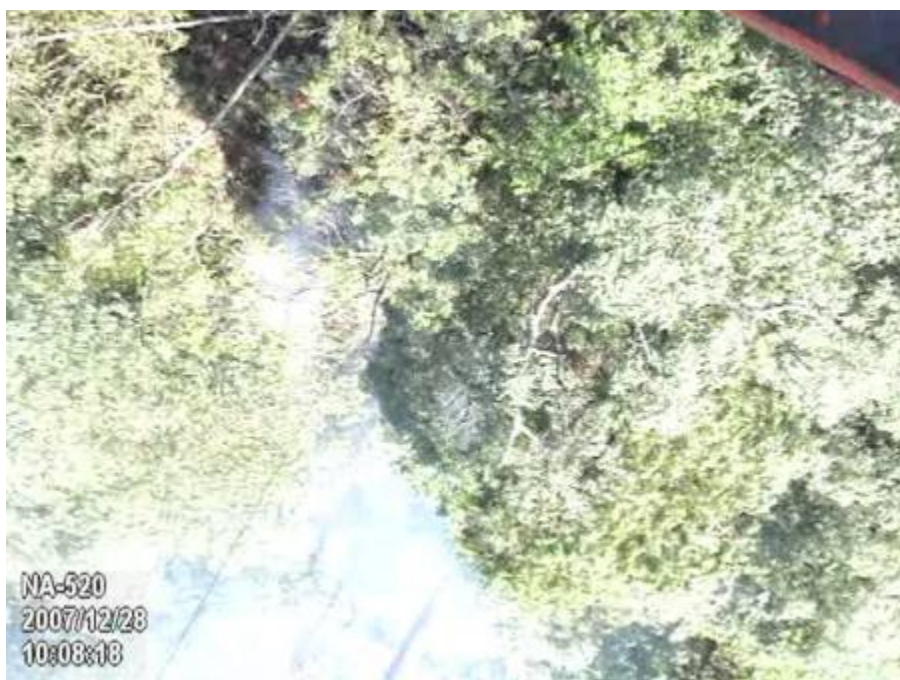
圖 1.14-4 吊掛鋼索狀況

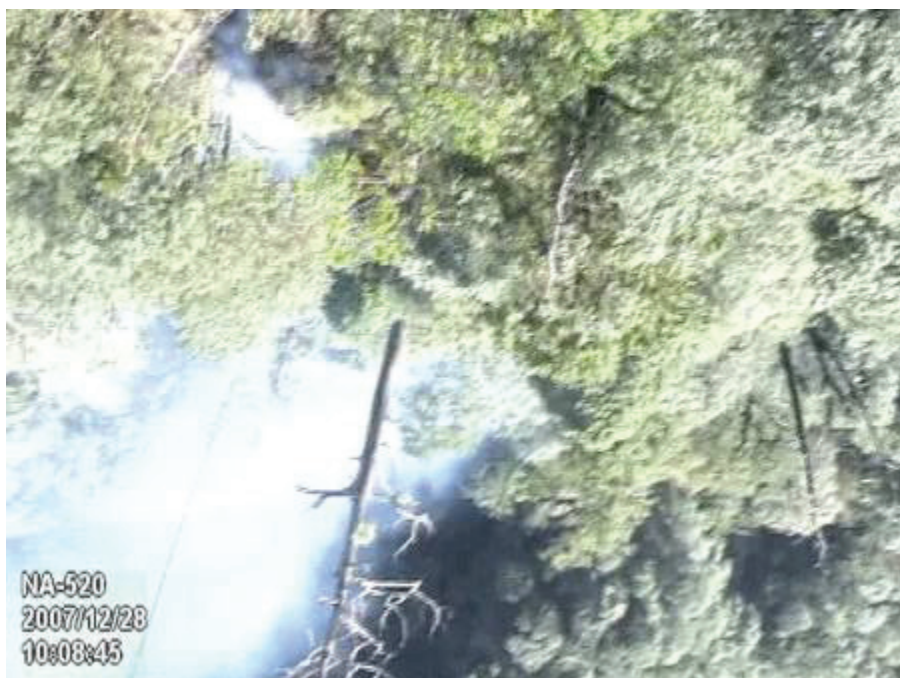
圖 1.14-5 飛機偏移情況

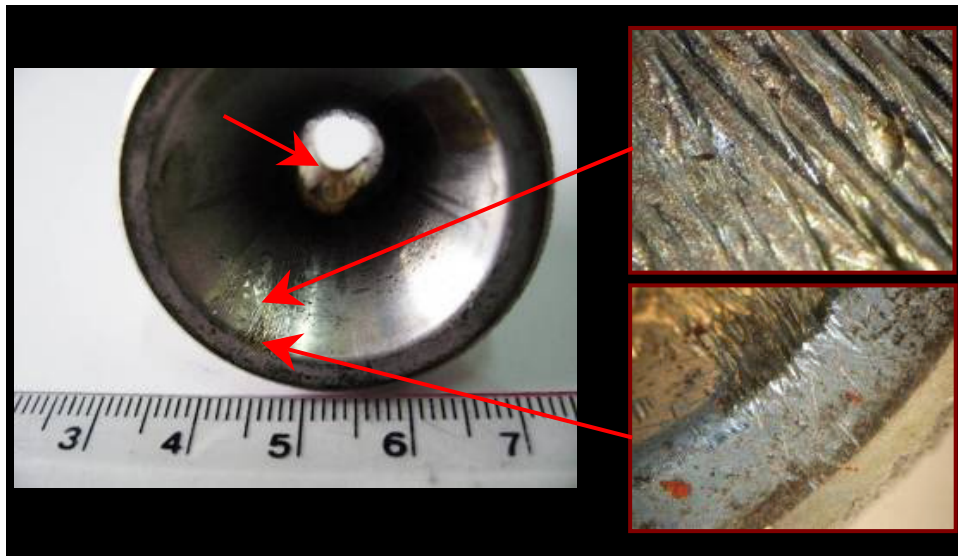
圖 1.16-2 Cable Guide 內表面之磨損痕跡

- ◆ Cable Guide 檢視：在 Cable Guide 內表面發現磨損痕跡，如圖 1.16-2 所示，內表面有許多碎屑，其化學成份主要為 Cu、Fe、Ni、Al、Mn、Cr，與 Cable Guide 的化學成份相同。沿磨損痕跡方向觀察，Cable Guide 之圓孔呈現受力變形的情形。

參考 2.4.2 節，該救生吊掛裝備規範之操作角 (Fleet Angle) 限制為 15 度，救生吊掛鋼索導引頭 (Cable Guide) 有磨損痕跡 (圖 1.16-2)，證實鋼索於吊掛作業過程中，Fleet Angle 角度應已超過 15 度且與 Cable Guide 間產生擠壓現象。依表 2.2-1 計算結果，鋼索長度於 1009:55 時已超過斷裂鋼索長度 (175 呎)；且鋼索長度由 10~15 度增至 35 度以上，造成鋼索應力集中現象，綜上所述，本會推論可能於 1009:55 時至 1010:02 時之間，吊掛鋼索之操作角超出限制，並與樹叢產生干涉現象，遭瞬間之拉力而斷裂。

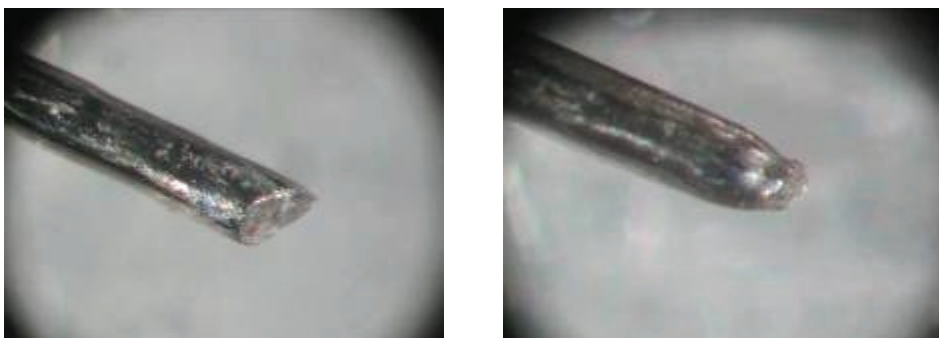
圖 1.16-3 實體顯微鏡巨觀觀察

- ◆ A 段鋼索斷裂面觀察與分析：吊掛鋼索係為 19 條繩股（Strand）構成，每條繩股由 7 條鋼絲（Wire）組成。鋼索中央以一條繩股為股芯，6 條繩股以逆時針方向纏繞股芯形成鋼索內層，另 12 條繩股以順時針方向纏繞鋼索內層形成鋼索外層。破斷之鋼絲呈現參差不齊狀態，以實體顯微鏡觀察鋼絲之斷裂面，呈現剪應力破壞及頸縮兩種破壞型態，如圖 1.16-3 所示。

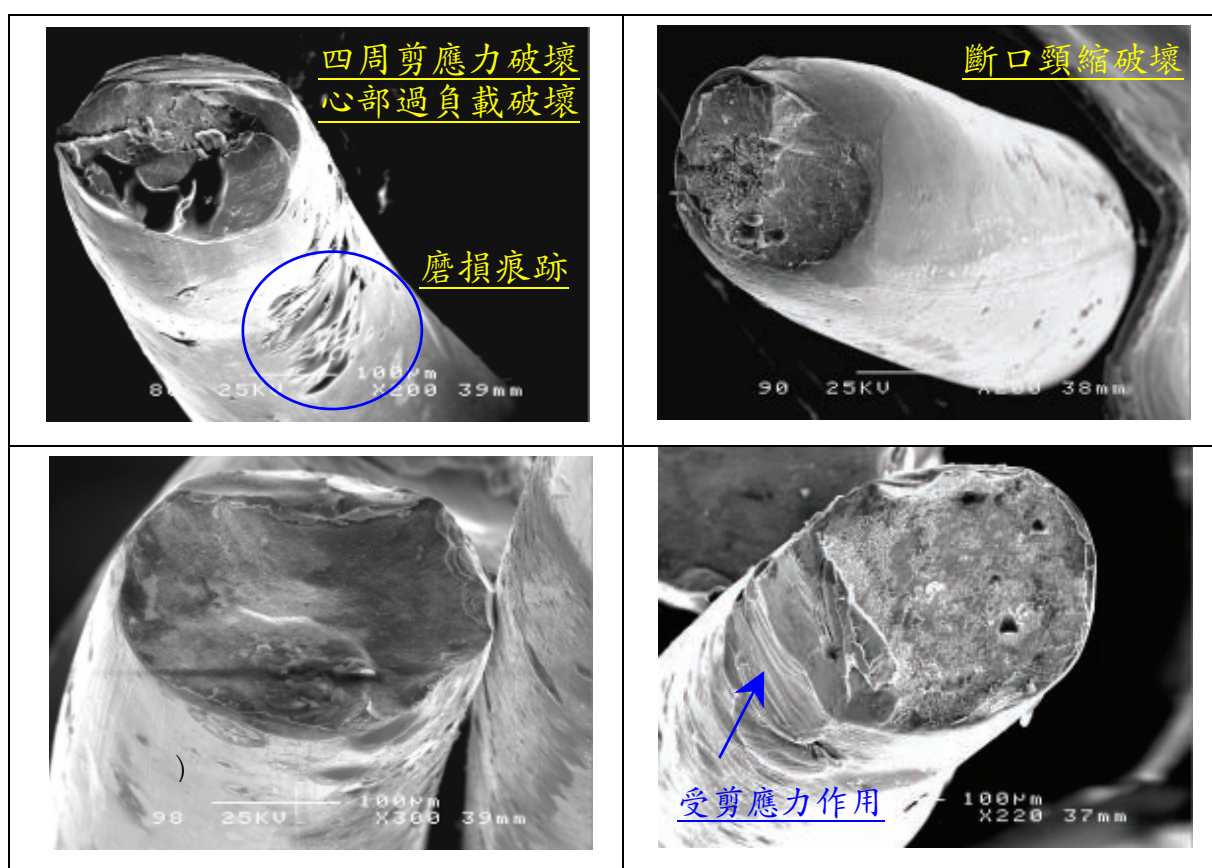
圖 1.16-4 斷裂面 SEM 觀察

以掃描式電子顯微鏡 SEM 檢視數條鋼絲之斷裂面，圖 1.16-4 為斷裂面於 SEM 下之微觀觀察，圖中顯示鋼絲係受到剪應力、拉應力作用而破壞，大多數鋼絲均受到剪應力作用，受純拉伸而破壞的比例較少；部分鋼絲斷裂面附近的外表面有磨損痕跡，甚至有些鋼絲受壓應力作用而變形，如圖 1.16-5 所示。將鋼絲斷裂面放大觀察，呈現過負載破壞之凹渦（Dimples）特徵。

依 1.16.2.1 節對 A 段鋼索觀察分析，檢視鋼絲斷裂面附近的外表面，多數受到剪應力作用，僅少數受到純拉伸破壞，另僅部份鋼絲斷裂面外表有磨損痕跡，而部分鋼絲外表面呈現受壓應力作用變形（圖 1.16-4），但未發現大面積刮痕；而 Cable Guide 內表面僅有磨擦及壓力痕，無明顯刮痕特徵，顯示吊掛鋼索下放後吊掛鋼索與 Cable Guide 並無相對位移，即無滑動現象。

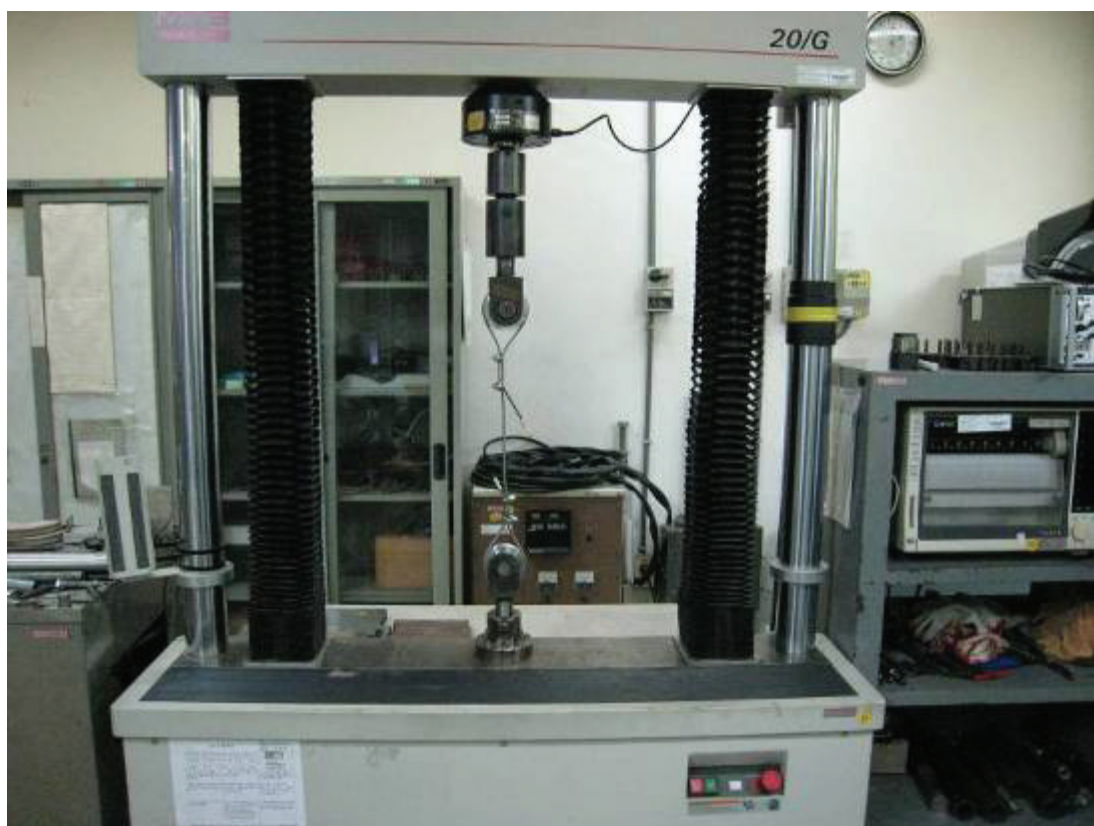
圖 1.16-6 抗拉試驗

如圖 1.16-6 所示，使用 MTS 20/G 型萬能材料試驗機進行鋼索的抗拉試驗，試驗時夾頭速度為 5 mm/min，試驗結果顯示鋼索可承受之最大負荷為 1340 kgf，大於鋼索之靜態最大負荷規格（1247 kgf or 2750 lbf）。觀察抗拉試驗後的鋼索破壞狀態，股芯與鋼索內層之 7 條繩股均已破斷，而鋼索外層之繩股則呈現鬆弛且部分破斷的狀態，如圖 1.16-7 所示。

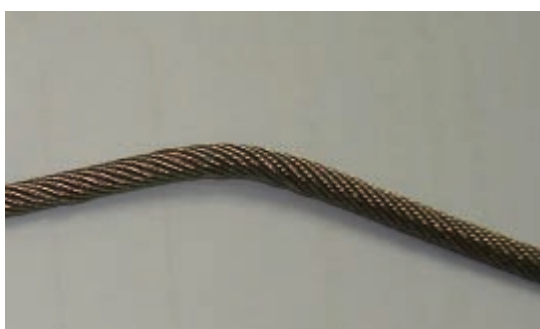
圖 1.16-8 Kink 損傷 (ID 3)

B 斷鋼索總長約 50 公尺長，從避震器 (bumper assembly) 算起為 0 (m)，順序觀察至斷裂處 (50m)，發現鋼索除了斷裂處另有 8 處明顯之損傷，其中過於彎曲所造成之永久彎折變形 (kink) 有 4 處，如圖 1.16-8 為代號 3 之損傷情形，其位置約在 7.0m 處；通常是由瞬間負荷 (shock loading) 所造成的中心鋼繩突出 (Core

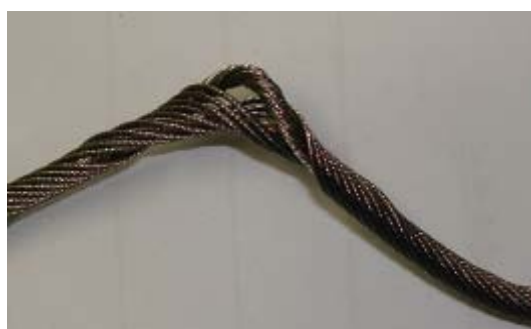
圖 1.16-9 Core Protrusion 損傷 (ID 8)

Protrusion) 有 4 處，如圖 1.16-9 為代號 8 之損傷情形，位置約在 38.1m 處；並發現吊掛頭的安全插銷遺失。各個損傷相對之參考位置如表 1.16-2。

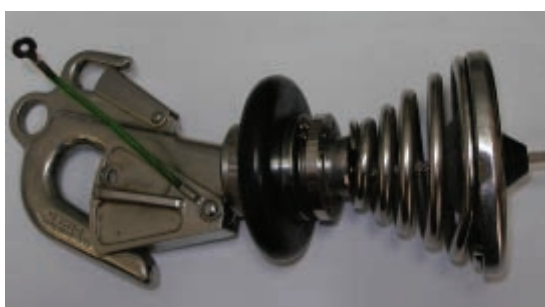
圖 1.16-10 吊掛頭 (ID 0)

| 代號 (ID <sup>7</sup> ) | 狀況描述 | 段別 | 備註 |
|---|---|---|---|
| 0 | Lock pin missing | 0m | 吊掛頭，圖 1.16-10 |

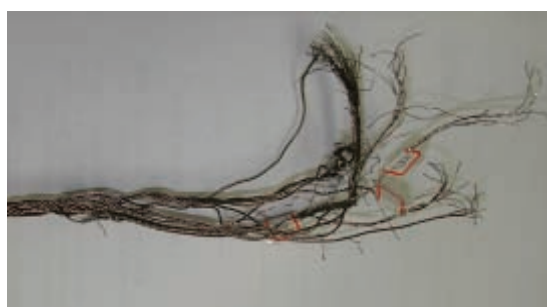
圖 1.16-11 B 段鋼索斷裂處 (ID9)

| 代號 (ID <sup>7</sup> ) | 狀況描述 | 段別 | 備註 |
|---|---|---|---|
| 9 | Broken end | 50.0m | 圖 1.16-11 |

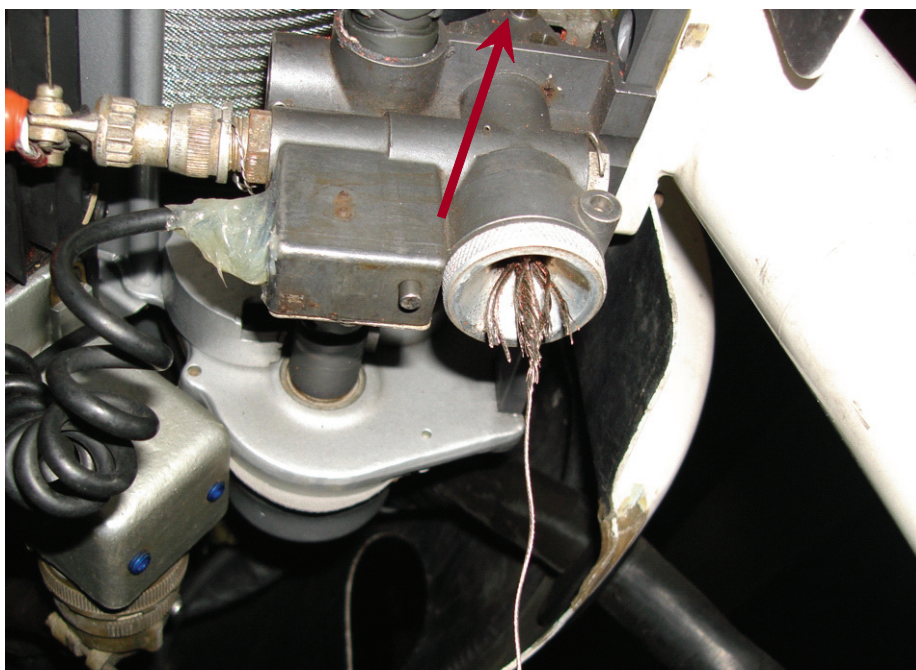
圖 2.4-1 吊掛鋼索斷裂處

吊掛鋼索斷裂位置，沿垂直軸方向將剩餘鋼索往 Cable Guide 內表面磨損痕跡處壓平，鋼索斷裂處與 Cable Guide 開口處大致切齊，顯示鋼索在 Cable Guide

開口處斷裂（如圖 2.4-1）。

綜上所述，人員於地面被拉起至鋼索斷裂時，該吊掛鋼索仍保持掛勾連結狀態且無收放，當時斷裂鋼索長度為 175 呎。

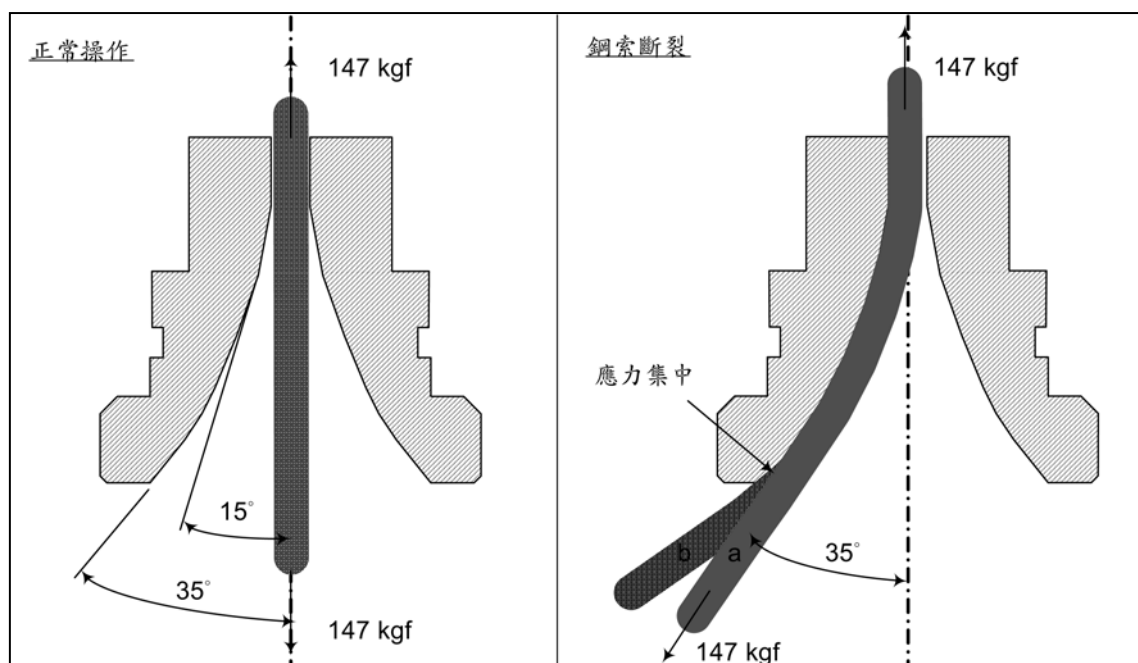
圖 2.4-2 吊掛裝備 Fleet Angle 示意圖

依 1.6.3.1 節所述，救生吊掛裝備規範之操作角（Fleet Angle）限制為 15 度（圖 2.3-2 左圖），Fleet Angle 如超過 15 度，鋼索即可能與 Cable Guide 內表面接觸；當 Fleet Angle 增加到 35 度時，鋼索接觸到 Cable Guide 下緣（圖 2.4-2 右圖之鋼索 a）；事故發生後，在 Cable Guide 下緣處發現磨痕（圖 1.16-2），證實鋼索已接觸 Cable Guide 下緣，依此研判在鋼索斷裂時，Fleet Angle 已經超過 35 度，致使負荷集中在 Cable Guide 下緣之鋼索（圖 2.4-2 右圖之鋼索 b），即產生應力集中現象（Stress Concentration）。

本會推論在吊掛作業過程中，鋼索發生應力集中現象；同時鋼索與樹枝間拉扯增加負荷後產生瞬間負載，鋼索無法承受而斷裂。

綜上所述，調查小組發現：在吊掛作業過程中，飛機出現位移，導致 Fleet Angle 超過規範限制；同時鋼索鉤到樹枝而瞬間拉扯，Fleet Angle 超過 35 度造成應力集中現象，最後鋼索因瞬間負載過大而斷裂。

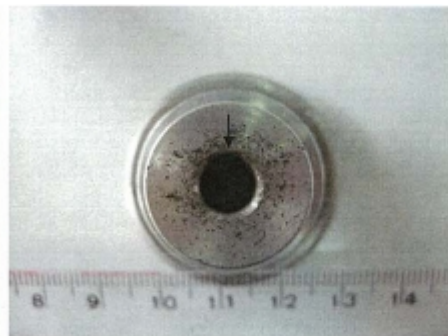
照片二、固定環的圓孔有變形（箭頭處）

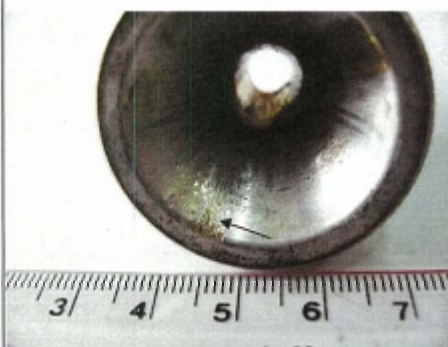
照片三、固定環表面因鋼纜造成之新磨損（箭頭處）

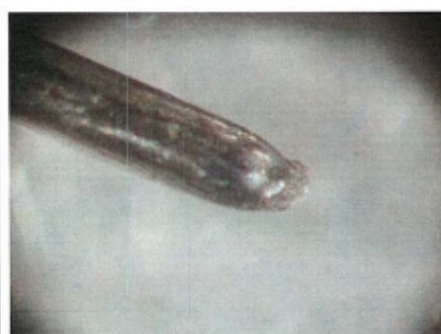
照片五、此支鋼線斷口呈頸縮現象

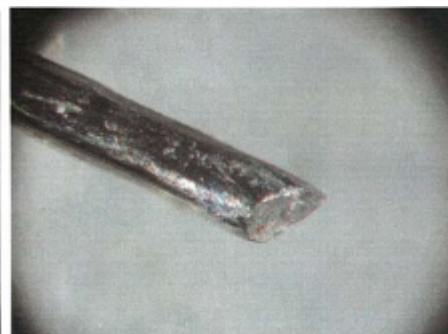
照片六、此支鋼線斷口呈剪破壞形態

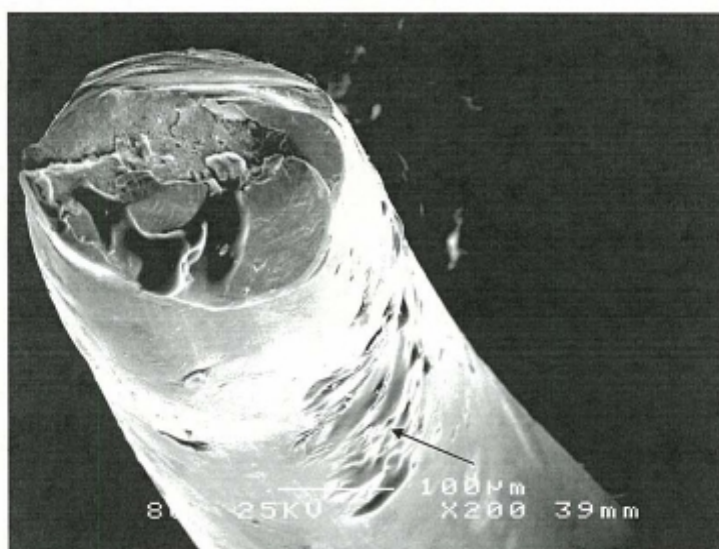
照片七、#1 鋼線的斷面形態，四周呈現剪破壞，心部呈過負荷破壞，外表面有刮傷（箭頭處）

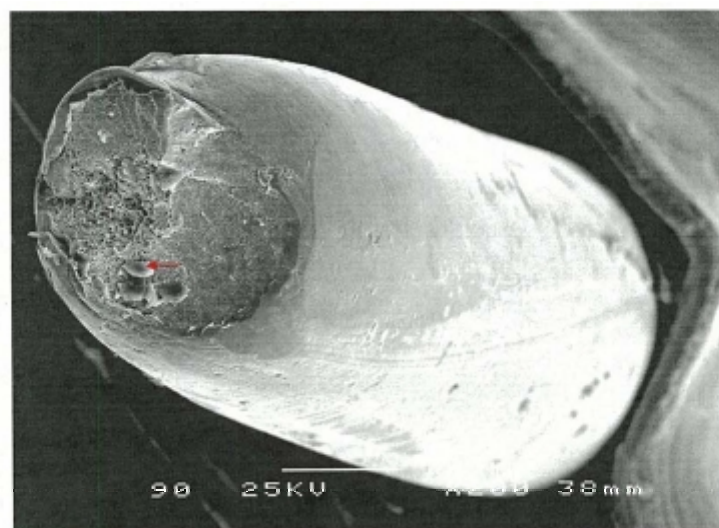
照片八、#2 鋼線的斷面形態，呈現拉力過負荷破壞，斷口有頸縮(Necking)

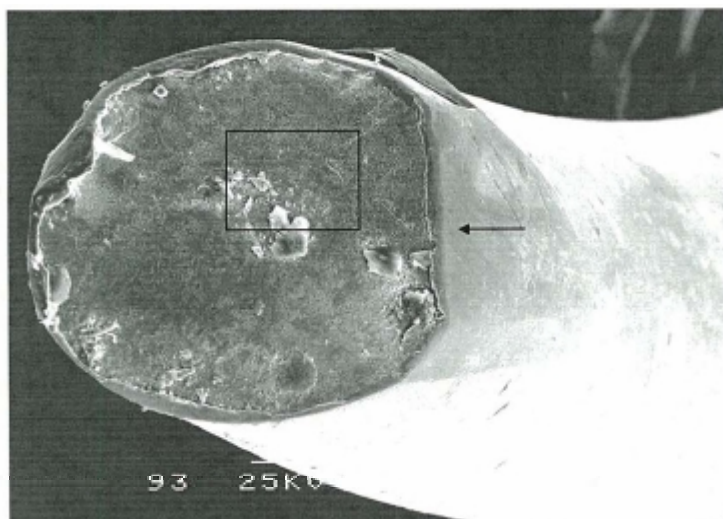
照片九、#3 鋼線的斷面形態，箭頭處受壓縮變形

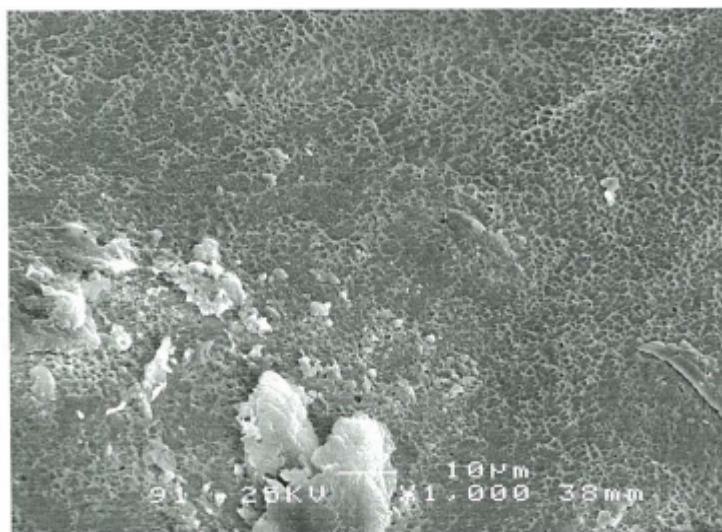
照片十、為照片九之鋼線斷面方框區域放大的形態，呈現混合拉、剪應力造成的凹窩形態

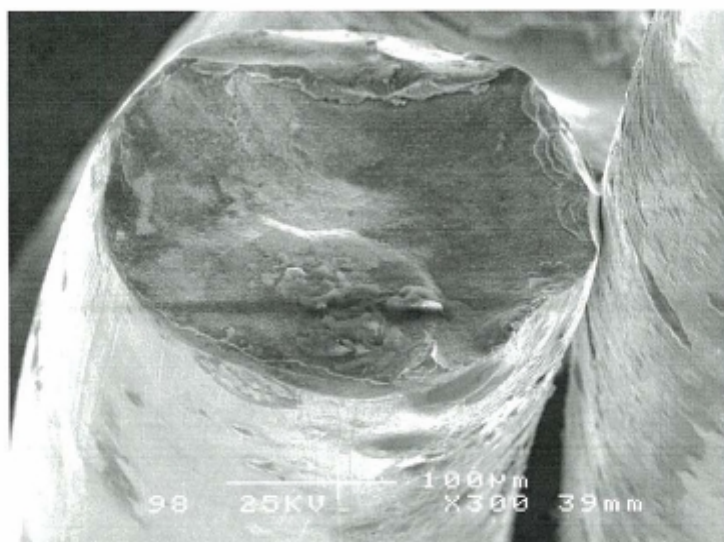
照片十一、#4 鋼線的斷面形態，四周呈現剪破壞

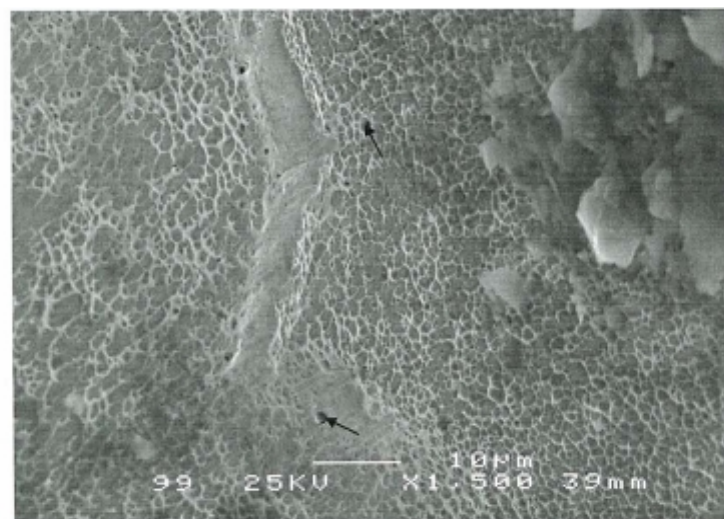
照片十二、#4 鋼線局部斷面的形態，呈現混合拉、剪應力造成的凹窩形態，箭頭處為孔洞

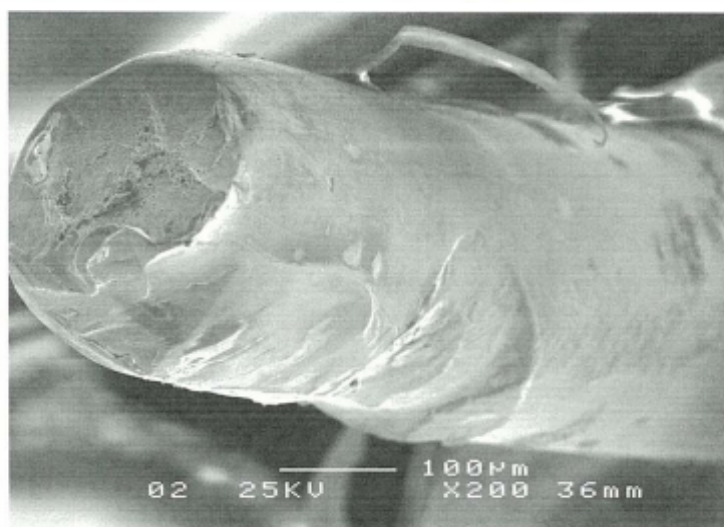
照片十三、#5 鋼線的斷面形態，下方表面受力而有塑變

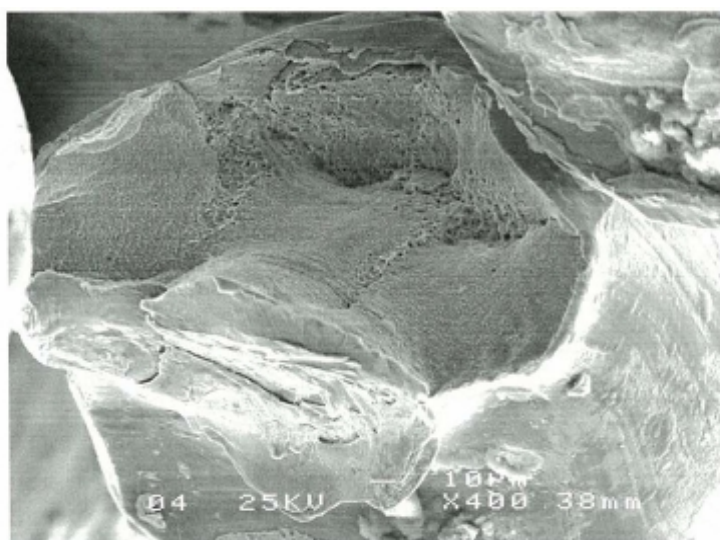
照片十四、#6 鋼線受過大拉力負荷的斷裂面形態，左下部份受外力而有塑變

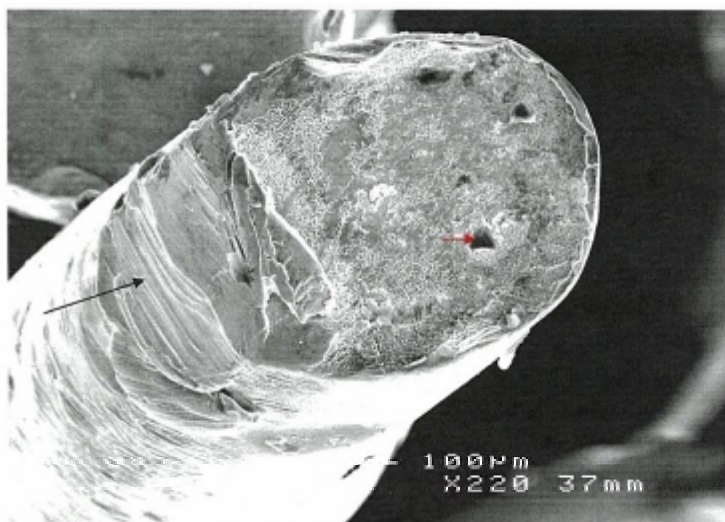
照片十五、#7 鋼線受剪負荷的斷裂面形態，箭頭指示部份顯示受剪力作用

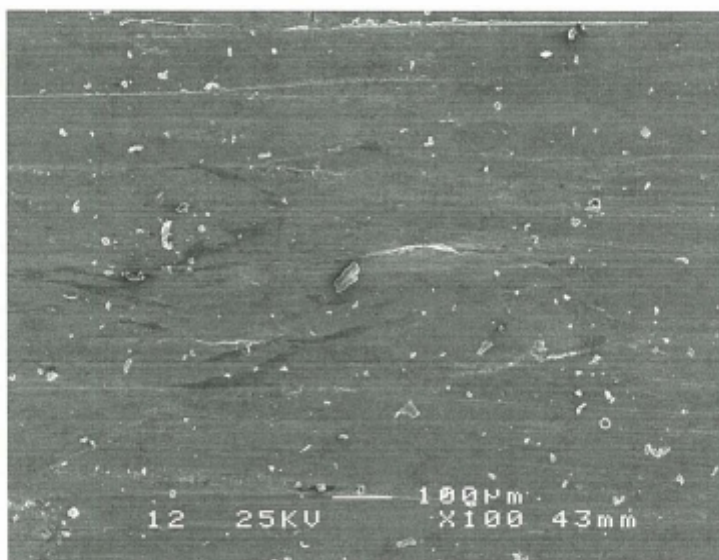
照片十九、固定環受鋼纜磨損的表面形態，表面有許多的碎屑

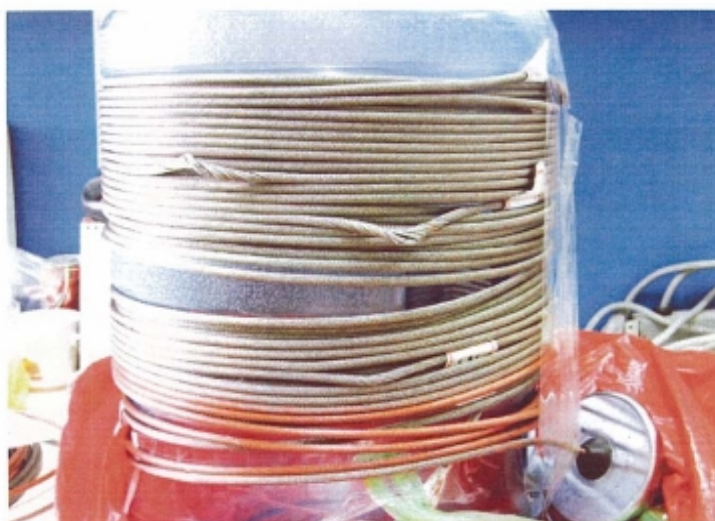
4.3 由申請單位提供之鋼纜資料（如申請單附件 P.2），此鋼纜在與地面垂直線呈 30 度的 Fleet Angle 時（非操作狀況）能承載 1800 lbf，但如果承載的吊掛物瞬間移動速率增加，則因加速度提升，其可承載負荷會降低。本案由鋼纜靠吊掛物端呈現扭曲形態（照片二十六），以及申請人告知本次吊掛現場的目擊情況，研判此鋼纜係因吊掛物收上時異常的側向快速移動以致鋼纜的 Fleet Angle 過大，導致鋼纜的瞬間負載過大，因此造成斷裂。

照片二十六、靠吊掛物端的鋼纜呈現扭曲形態，鋼纜的外部呈扭緊狀而心部擠出
