# 飛航事故調查報告

ASC-AOR-15-05-001

中華民國103年6月16日  
遠東航空公司FE061班機  
波音MD-82型機  
國籍標誌及登記號碼B-28017  
於金門機場降落時衝出跑道

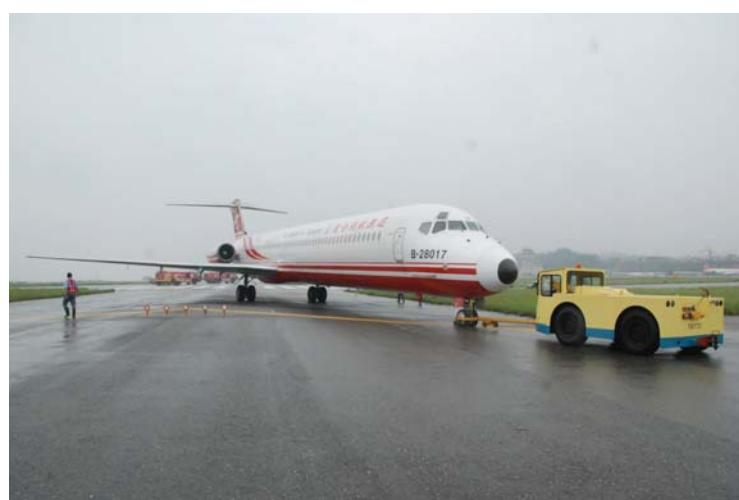
圖 1.1-3 事故機現場照片

飛航組員表示：航機約於距 06 跑道頭約 2,500 呎處觸地，落地正常，落地時側風很大，正駕駛員以保持動力進場落地方式，於觸地前才將油門收至慢車。觸地後發現擾流板手柄張開後又彈回，因在全力修正側風，所以未以手動方式將擾流板再伸展。航機觸地後剛開始未使用全反推力減速，但減速過程中感覺減速較慢，所以於通過跑道約二分之一後使用全反推力及全煞車，但仍未能操作航機停止於 06 跑道末端而衝入跑道末端之安全區。

航機於落地減速過程中，並未撞及任何地面設施，航機亦未受損；該機進場、落地飛航軌跡及現場照片如圖 1.1-1 至-3。

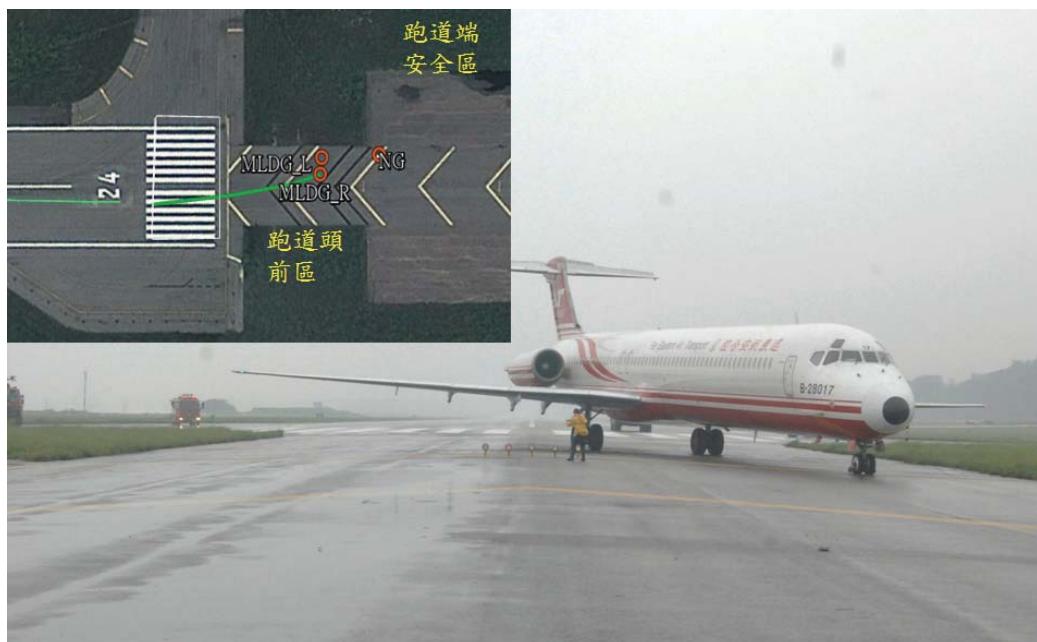
圖 1.10-2 航機停止與山形標線位置圖

該機滑出 06 跑道末端後，鼻輪停止於跑道端安全區內，主輪停止於繪有跑道頭前區域<sup>4</sup>（Pre-threshold area）山形標線內，未損毀任何跑道進場燈及跑道邊燈，如圖 1.10-2。

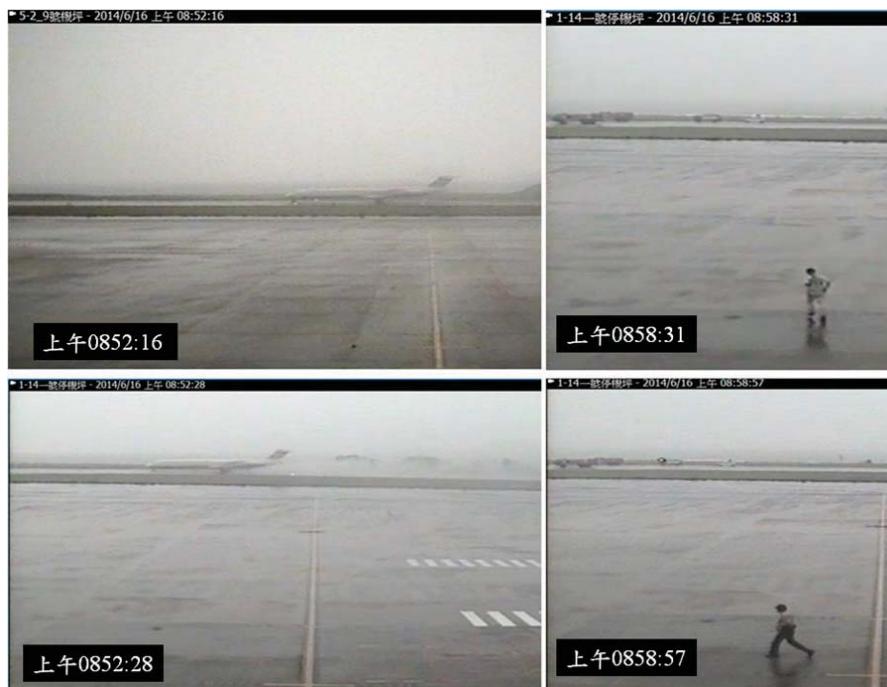
圖 1.10-12 事故機及人員通過機坪畫面

檢視 1-9 號停機坪攝影機記錄畫面，顯示 0852:16 時航機通過相對 9 號機坪之跑道位置，如圖 1.10-12（左上）所示，0852:28 時航機通過相對 1 號機坪之跑道位置，通過相對 1 號機坪跑道位置時機尾有大片水花如圖 1.10-12（左下）所示；

另於 0858:31 時及 0858:57 時 1 號機坪之 2 名人員，均未著雨具步行前往事故現場，如圖 1.10-12（右上及右下）所示。

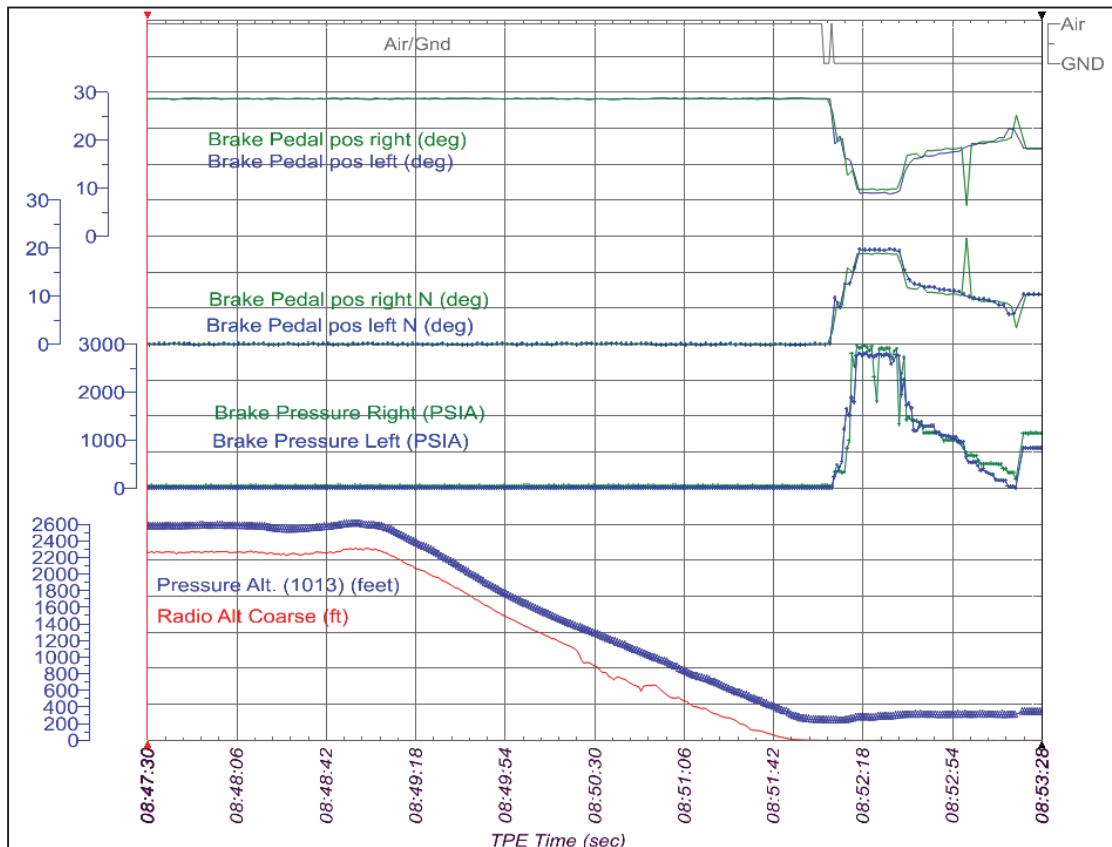
圖 1.11-5 SSFDR 飛航參數及設定偏差之比較圖

事故發生後，本會依據遠東提供解讀文件及其 GRAF 軟體資料庫，發現若干設定偏差，如：無線電高度（Radio Alt.）、發動機排氣溫度（Exhaust Gas Temperature）、攻角（Angle of Attack），及方向舵（Rudder Pedal）等。另依解讀文件，左右煞車踏板（Brake Pedal Position – Left, Right）與左右煞車壓力（Brake Pressure – Left, Right）參數呈現負相關，即煞車壓力為 0 時，煞車踏板位於 19 度至 20 度。經查證係因波音原廠文件誤植左右煞車踏板位置的轉換公式，詳圖 1.11-5。

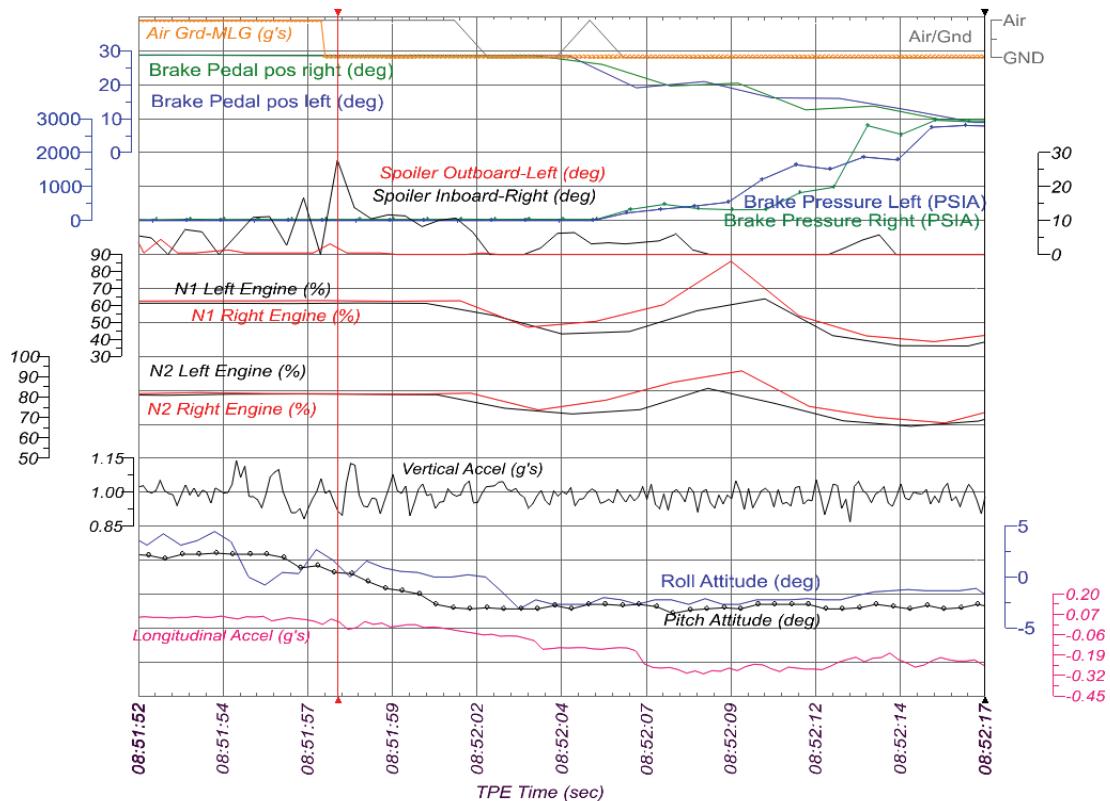
圖 2.2-4 FE061 落地期間之減速裝置及加速度之變化圖

約 0852:03 時航機鼻輪第一次觸地，1 秒後左、右發動機轉為反推力狀態，此時左、右發動機 N1 轉速約 43.2% 及 47.8%，且 N2 轉速約 74.5% 及 73.4%。該機於主輪觸地及第一次鼻輪觸地時，左、右發動機 N1 及 N2 均高於空中慢車轉速；觀察圖 2.2-4 事故航班落地期間之減速裝置及垂向加速度變化，該機主輪觸地期間可能因飛航組員修正右側風，而使航機短暫出現向右坡度 4.5 度，且垂向加速度約  $1.15 \text{ g's}^{16}$ ，約經歷 6 秒航機由右坡度轉為左坡度約 3 度，飛航組員可能因修正側風及操控航機於跑道中心線上之需要，因而未將油門置於慢車位置。因地面擾流板系統僅會致動一次，若地面擾流板因左油門手柄位置原因縮回後，當油門手柄被移至慢車位置時，地面擾流板不會再自動展開，必須以手動方式再次展開；左右地面擾流板縮回後，飛航組員未按程序呼叫及以手動重新展開地面擾流板。

主輪觸地後約 4 秒鼻輪亦觸地，此時航機距 06 位移跑道頭約 3,740 呎，鼻輪觸地後彈跳離地約 3 秒後再次觸地；約 0852:03 時飛航組員開始使用反推力器，EPR 小於 1.3，此時航機距 06 位移跑道頭約 4,450 呎；約 0852:18 時，空速 82.8 洩/時，在剩餘跑道距離約 1,600 呎時，飛航組員才使用最大人工煞車及 EPR 高於 1.3 的反推力器。以上顯示事故航班落地期間，飛航組員之操作未依濕滑跑道之觸地操作要領，致使該機落地後減速效能不佳。
