# 飛航事故調查報告

ASC-AOR-16-01-002

復興航空公司GE222班機

於馬公機場20跑道進場時撞擊地障  
墜毀於住宅區

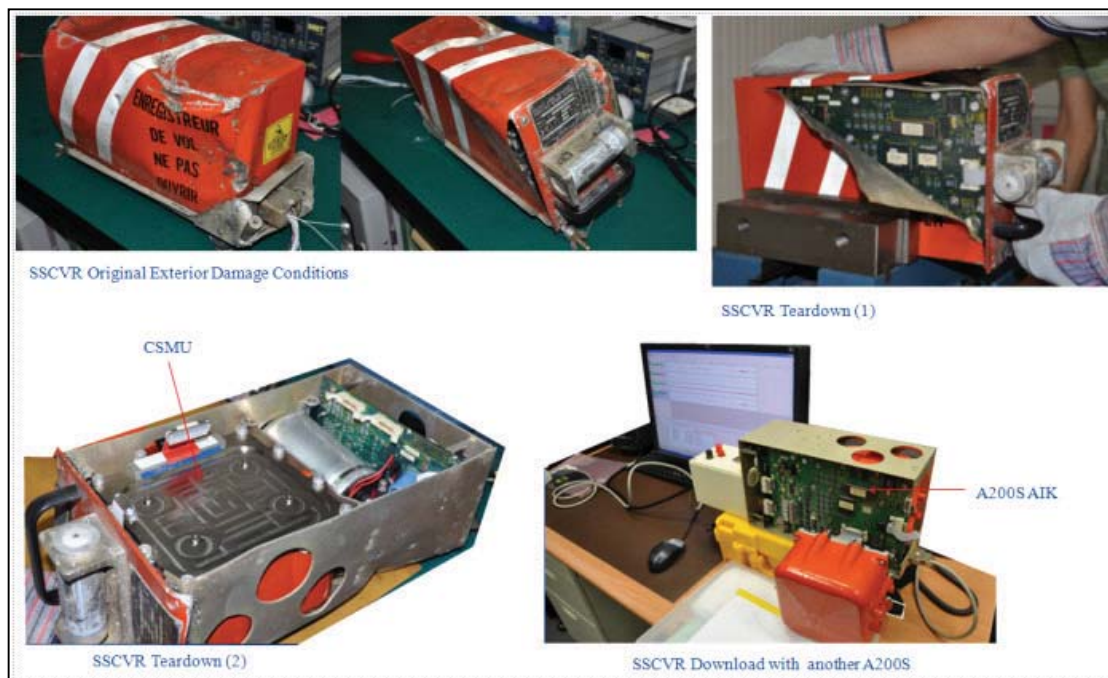
圖 1.11-1 (a)損壞 CVR 外觀與拆解作業 (b)依據 A200S AIK 進行資料下載

CVR 下載作業完成後，本會調查人員發現該紀錄器疑似因航機撞擊之原因，造成所記錄之前端 25 分 57 秒標準品質錄音與最後 4 分鐘高品質錄音分別遭到錯置於音軌最末端與最前端，經處理後聲音恢復正常狀態。然而，所有音軌錄音品質均屬良好或優良。

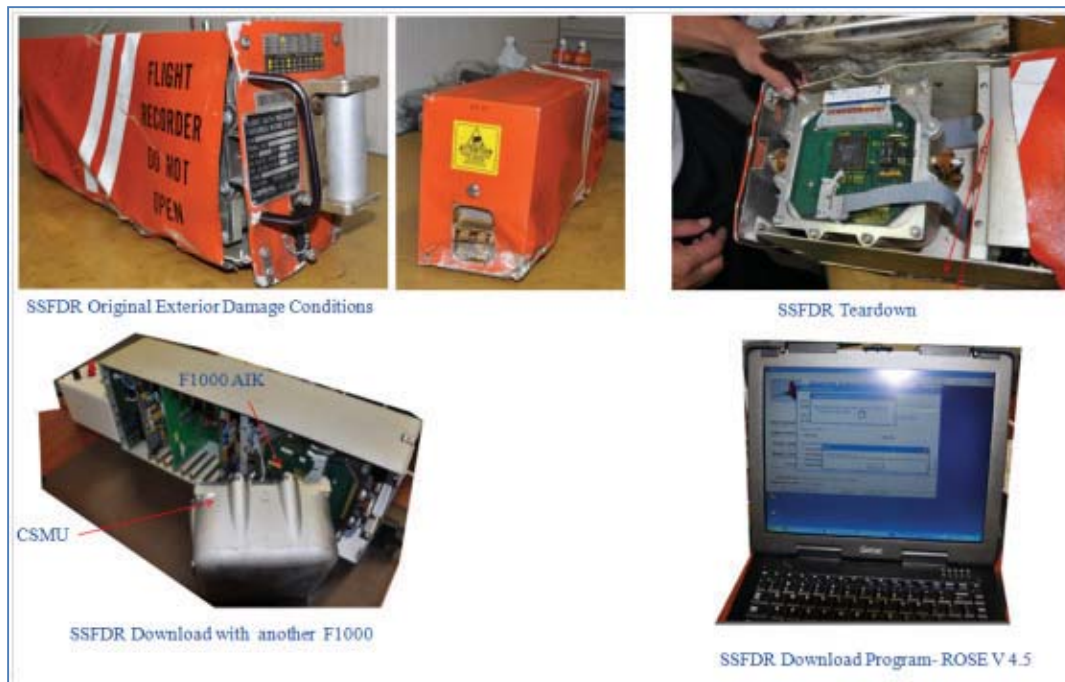
圖 1.11-2 損壞 FDR 外觀、拆解作業與資料下載

經檢視 FDR 外表無受熱或火燒證據，其外殼因航機撞擊而毀損，且其內兩根支撐單元斷裂。移除紀錄器不銹鋼外層後，清理附著粉塵及汙水，將內部之撞毀殘存記憶體單元（CSMU）取出經清潔、乾燥處理後，發現 CSMU 完好無損，詳圖 1.11-2。

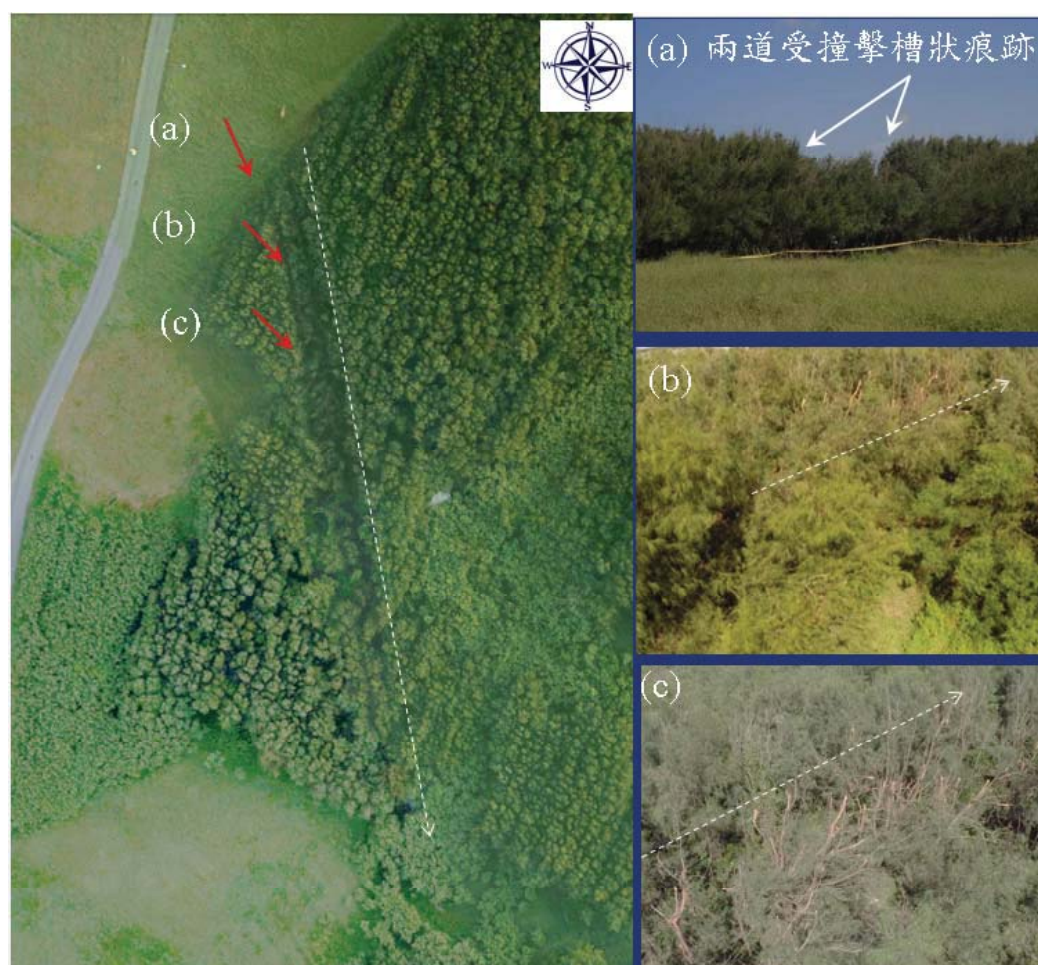
圖 1.12-4 第一區防風林遭受撞擊痕跡及樹梢斷裂

遭受撞擊防風林樹梢顯示此區域為第一撞擊點，此區域可見大量樹枝斷裂及彎折情形。

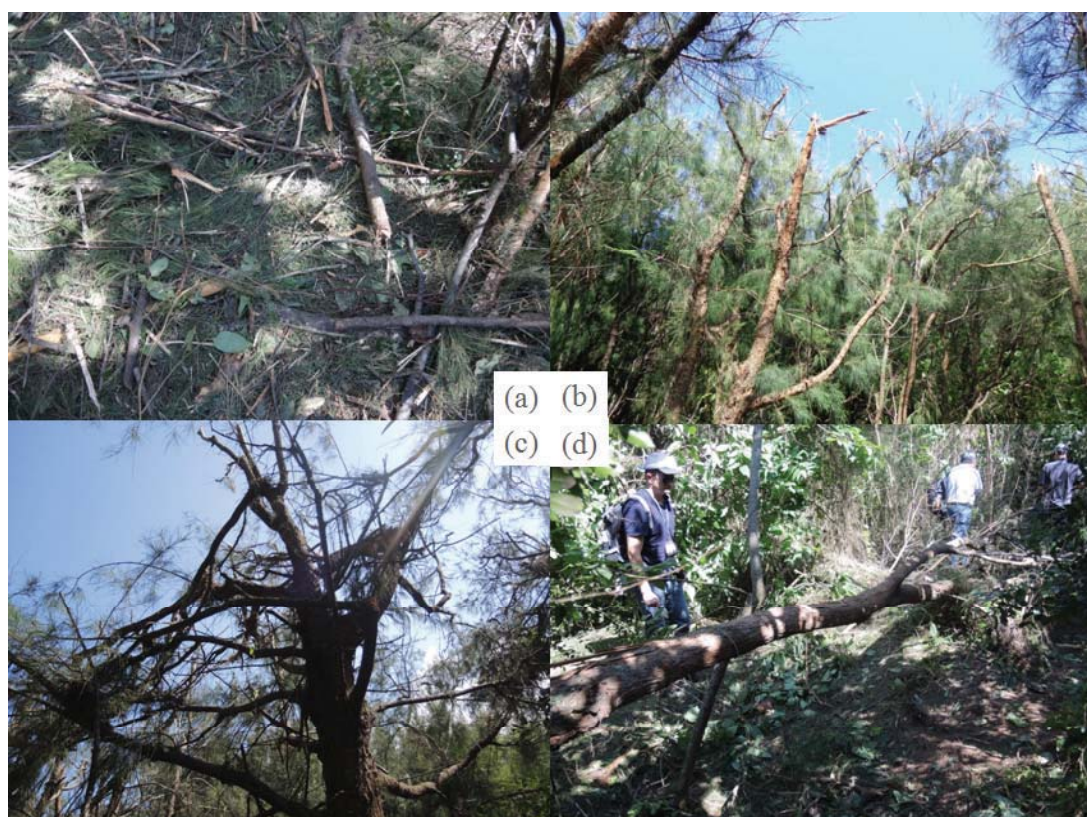
圖 1.12-5 防風林內樹枝及樹幹受損情形

防風林內之樹枝及樹幹受損情形及樹高資訊如圖 1.12-5 所示：(a)防風林中斷裂樹枝、(b)樹頂斷裂及彎折之情形（高 6.3 公尺）、(c)樹頂斷裂情形（高 5.5 公尺）、(d)受撞擊而倒下樹幹，其中斷裂之最大樹幹直徑約 25 公分。

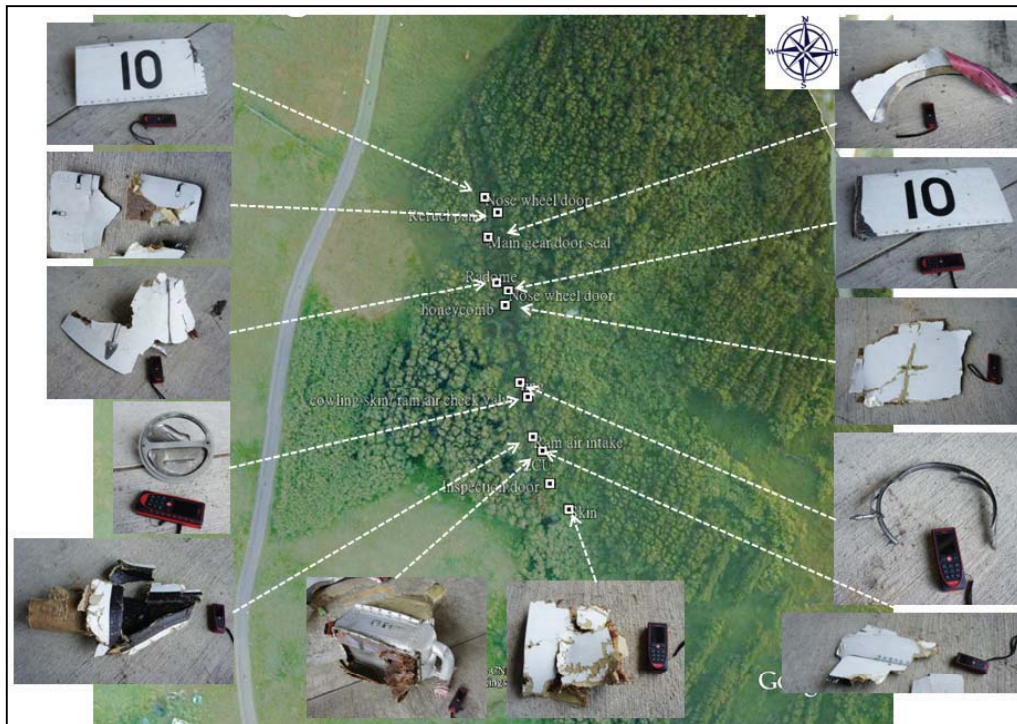
圖 1.12-6 第一區發現之殘骸照片及其位置分布套疊圖

事故航機部份殘骸沿撞擊痕跡分布於樹林之中。殘骸包括：鼻輪艙門、雷達罩、左側熱交換器、衝壓進氣口、衝壓空氣單向閥、左主輪艙門、機腹檢查門及蓋板等。第一區殘骸分布情形與 UAV 正射影像<sup>45</sup>套疊圖，詳圖 1.12-6 所示。

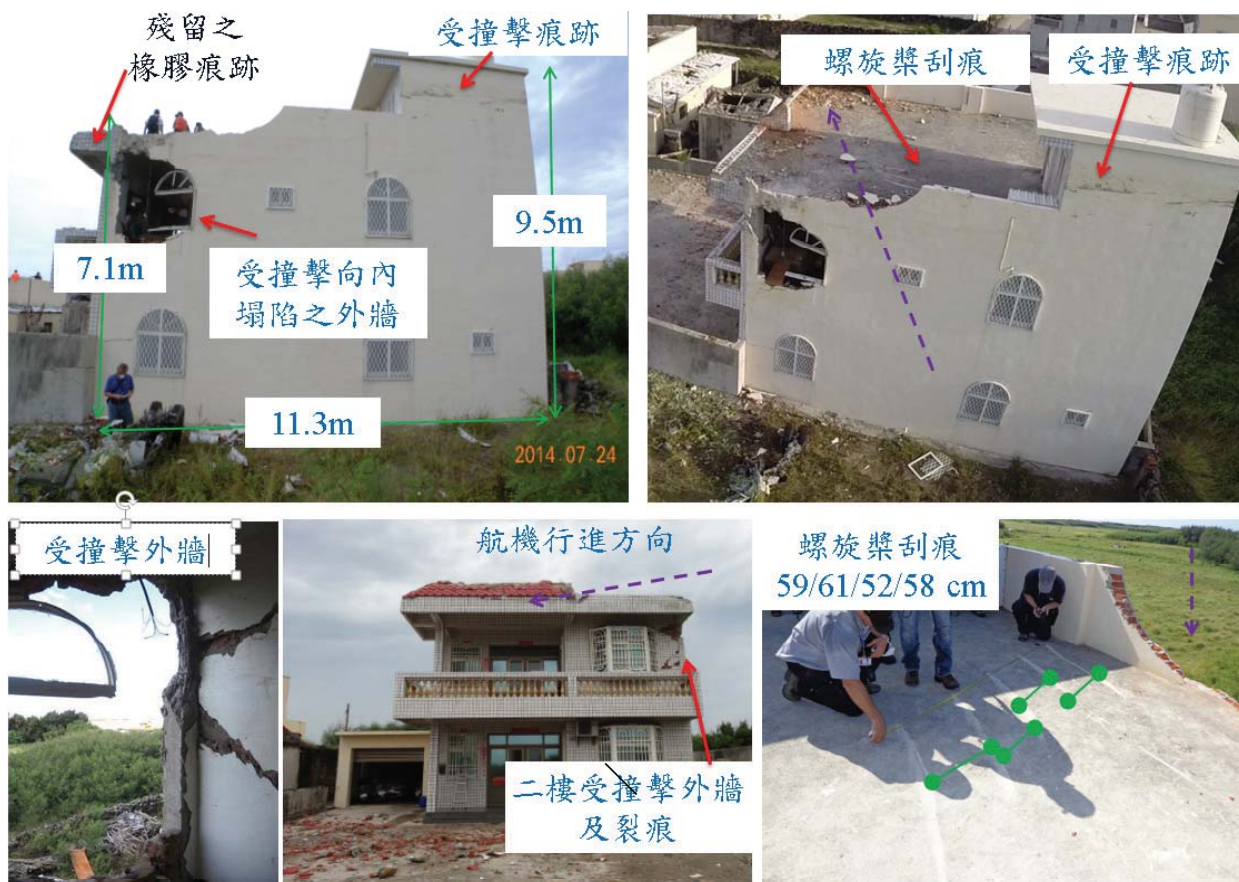
圖 1.12-9 第一棟遭受撞擊民宅之相關撞擊痕跡與破壞情形

位於第二區北端第一棟遭受撞擊之民宅（圖 1.12-7 標示為 7-1），其主要受損區域集中於北側牆面，2 樓東北側窗戶破碎，牆面遭受撞擊而向內塌陷。該牆面屬鋼筋水泥結構，沿航機移動方向破壞，其鋼筋裸露在外。

該民宅遭受撞擊之牆面，經比對與掉落其側之主起落架吻合。於民宅東北側屋頂發現殘留之橡膠痕跡，可能來自除冰靴或輪胎。於該民宅屋頂陽台地面發現 5 道平行刮痕，幾乎等間隔分布，經比對應為右發動機螺旋槳葉接觸陽台所造成。於該民宅頂樓樓梯間北側牆面，發現一條幾乎與牆面同寬之線型痕跡，此痕跡相對於水平之傾斜角度約 10 至 15 度，經比對係為右機翼撞擊所造成。此民宅相關之撞擊痕跡、螺旋槳刮痕、橡膠痕跡及破壞情形照片如圖 1.12-9 所示。

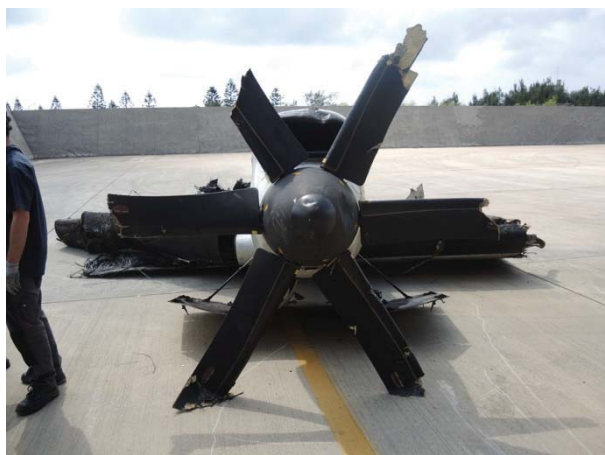
圖 1.12-10 1 號發動機

調查小組自事故現場取回事故航機兩具發動機，1 號發動機仍附著於左機翼，螺旋槳變距角約位於 $-10^{\circ}$ 左右，進氣道塞滿小樹枝，進氣道底部外罩則有一撞擊凹痕（詳圖 1.12-10）。

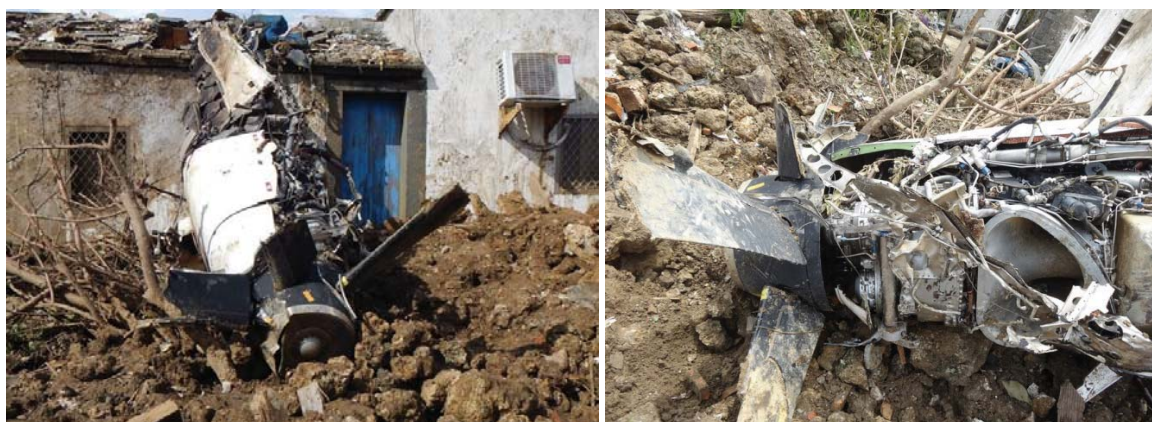
圖 1.12-11 2 號發動機

2 號發動機自機翼脫離，但仍位於 Zone 2 殘骸區域（詳圖 1.12-11），螺旋槳變距角約位於  $10^{\circ}$  左右，進氣道內無樹枝或其他碎屑，相較於 1 號發動機螺旋槳葉片，2 號發動機螺旋槳葉片有較大撞擊損壞。

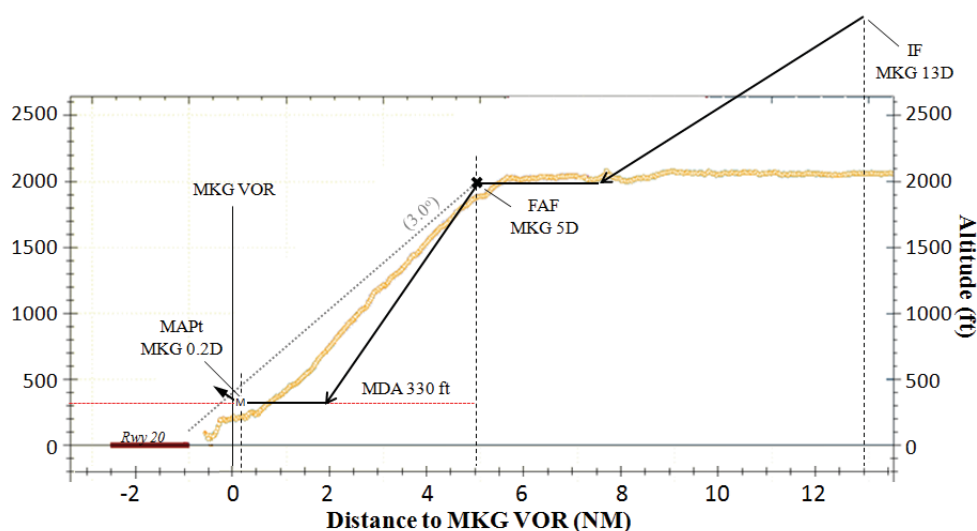
圖 2.2-1 事故航班進場剖面

正駕駛員為操控駕駛員，操控該機持續下降並低於 MDA 前，組員之間並未討論是否已獲得必要之目視參考。副駕駛員身為監控駕駛員，負有監控航機之責，對於正駕駛員違反 SOPs 之決定，非但未提出反對或質疑，反而配合其持續下降至低於 MDA 之操作。

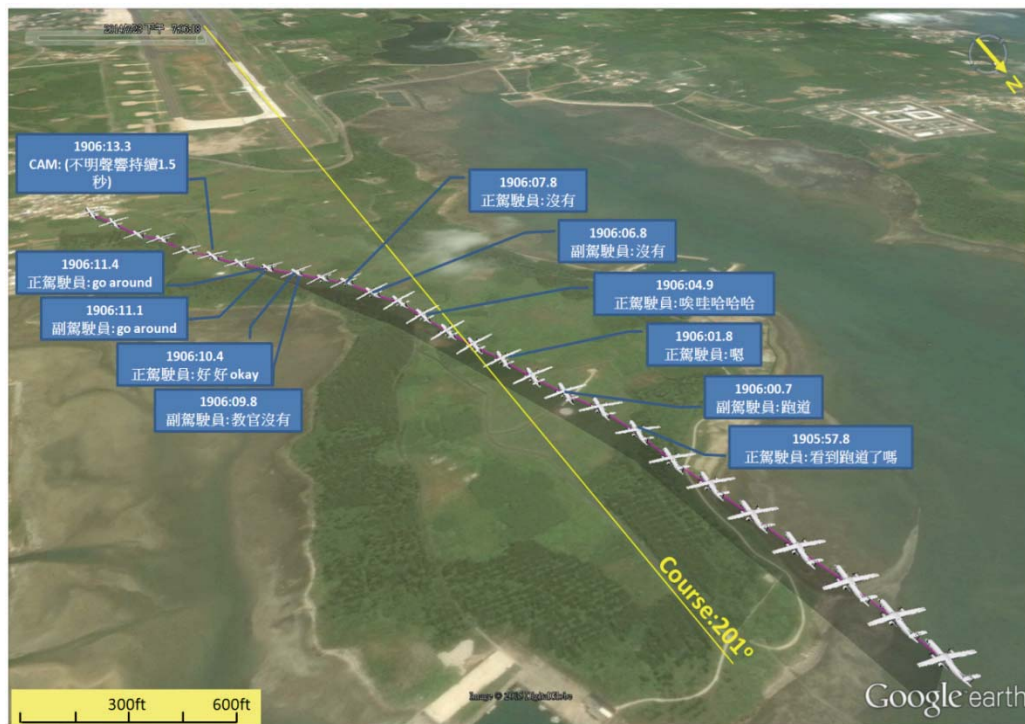
圖 2.2-2 飛航組員試圖目視尋找跑道期間航機高度與航向偏離

正駕駛員向左操縱方向盤及強烈右側風（風向 252 度，32 至 34 浬/時）之影響下，該機向左轉並偏離正常儀器進場航線。此外，受正駕駛員推機頭之操縱及可能之中度亂流複合影響，使該機機頭向下，以致高度低於原先所欲保持之 200 呎。

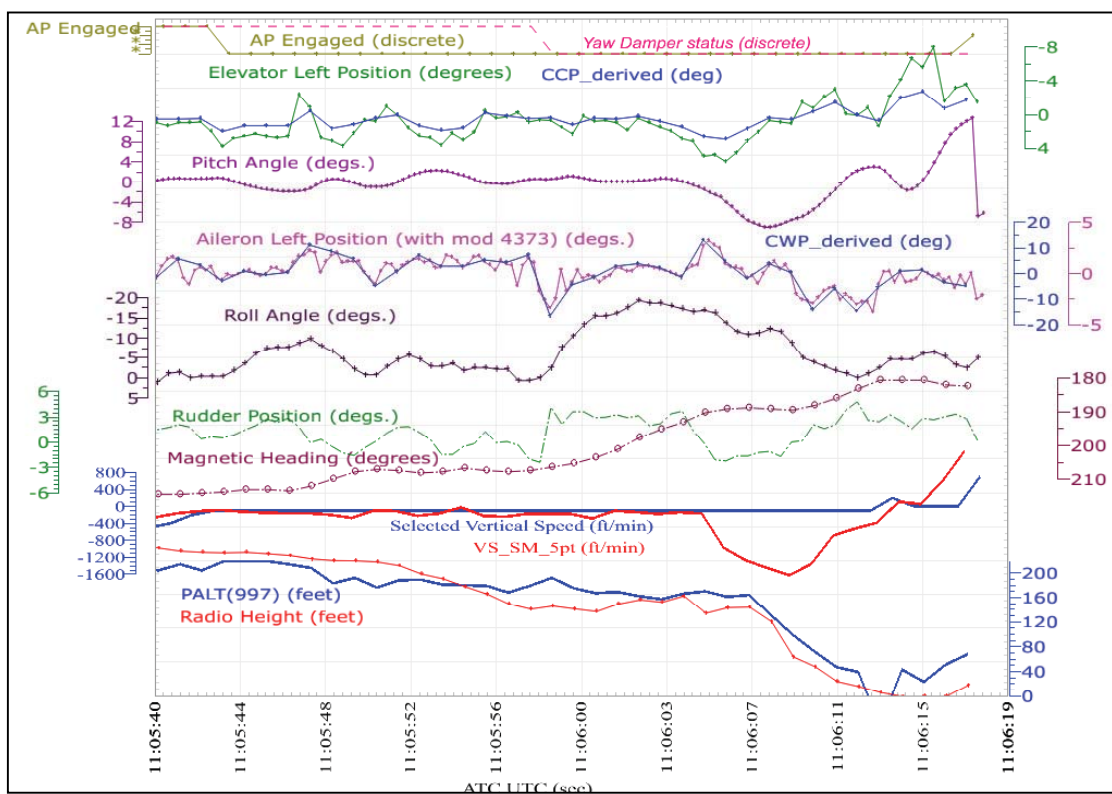
圖 2.9-1 GE 222 解除自動駕駛後之航跡及姿態變化圖

1906:05 時至 1906:10 時期間，該機升降舵呈現推頭向下，此係源自於正駕駛員之操作輸入，最大俯角為 9 度，下降率約由 150 呎/分增為 1,600 呎/分。另外在此下降高度期間，該機伴隨左副翼及左舵輸入使航機向左轉。顯示此期間該機之行爲表現與操控面之輸入一致。

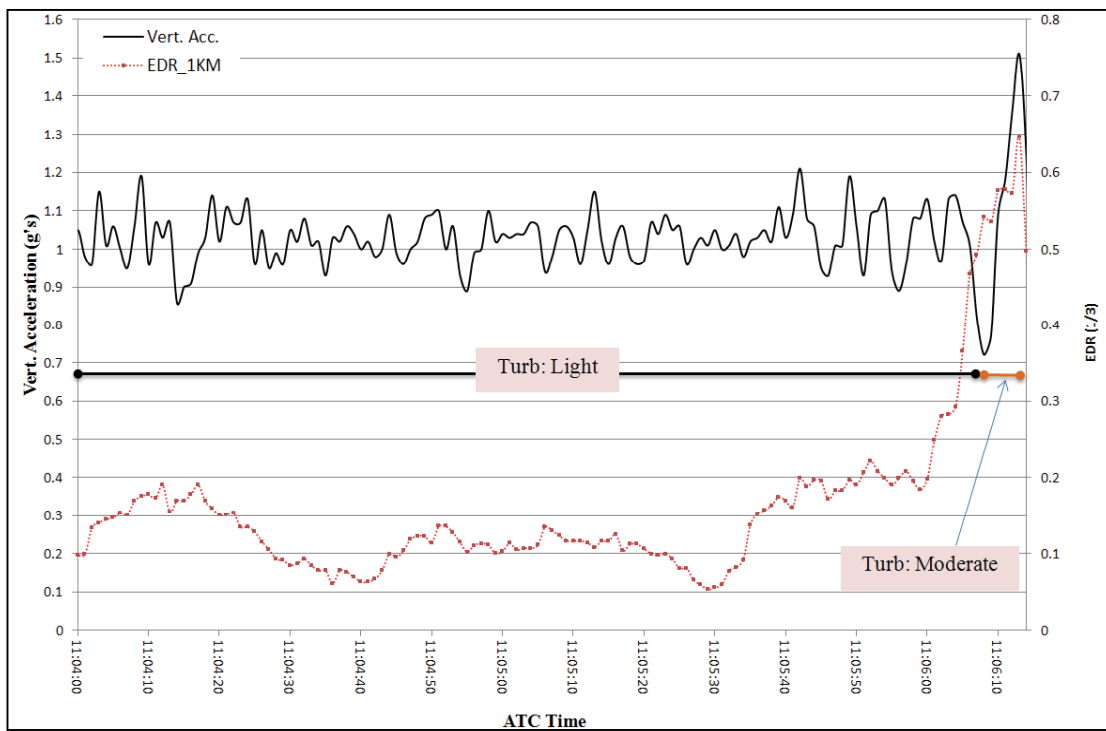
圖 2.9-2 GE 222 航班之垂向加速度及渦流消散率變化圖（最後 2 分鐘）

該機於 1906:00 至最後期間之 FDR 資料，俯仰角及滾轉角有大量的變化。可能是亂流及航空器操控的組合因素導致垂向加速度及 EDR 的增加。據此，該機最後 2 分鐘的亂流應屬「輕度至中度」等級。
