飛航事故調查報告

ASC-AOR-16-01--001

凌天航空公司

Be11 206B3型機

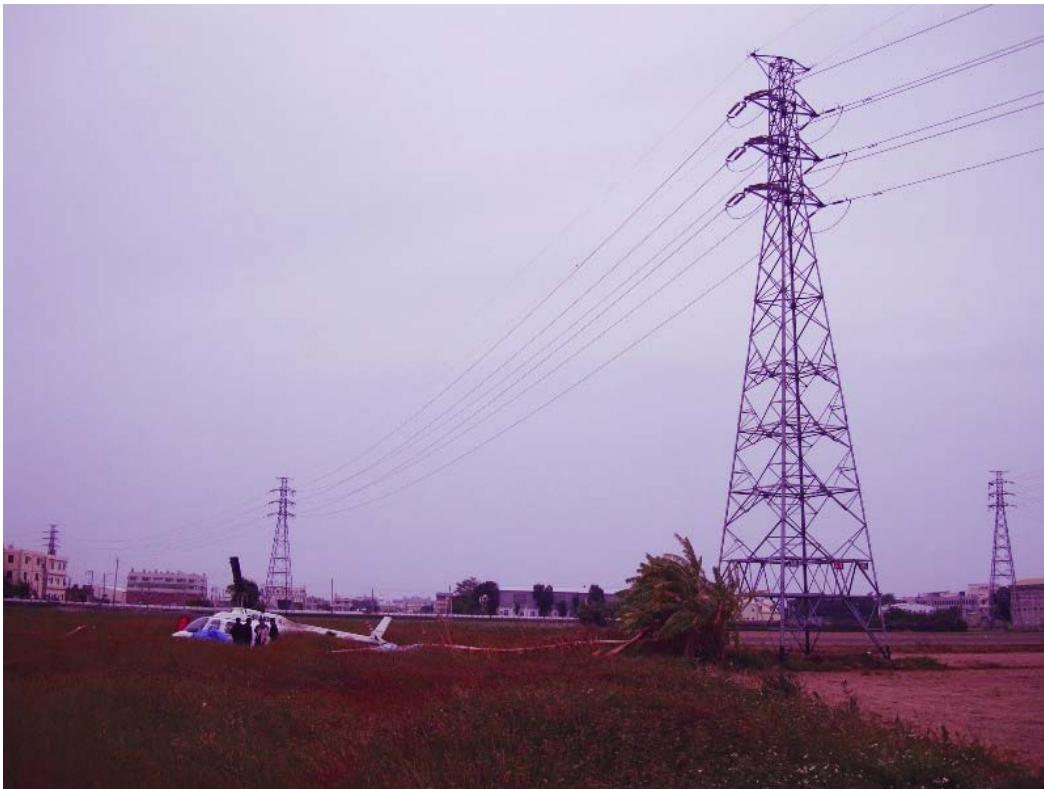
側¹，而在執行右側清洗噴水工作時，發動機產生異常聲響並喪失動力，當時距地面之高度約70呎，航機失去動力後迫降於電塔南側之農田(經緯度N 24° 2' 46.55", E 120° 28' 36.75")，離電塔水平距離約25公尺。航機之起落架折斷、水箱破裂、尾桁受損。機上人員送醫後，正駕駛員腰部及水槍操作員頸部均受到輕微挫傷。該事故之現場及事故機如圖 1.1-1。

圖 1.1-1 事故現場圖

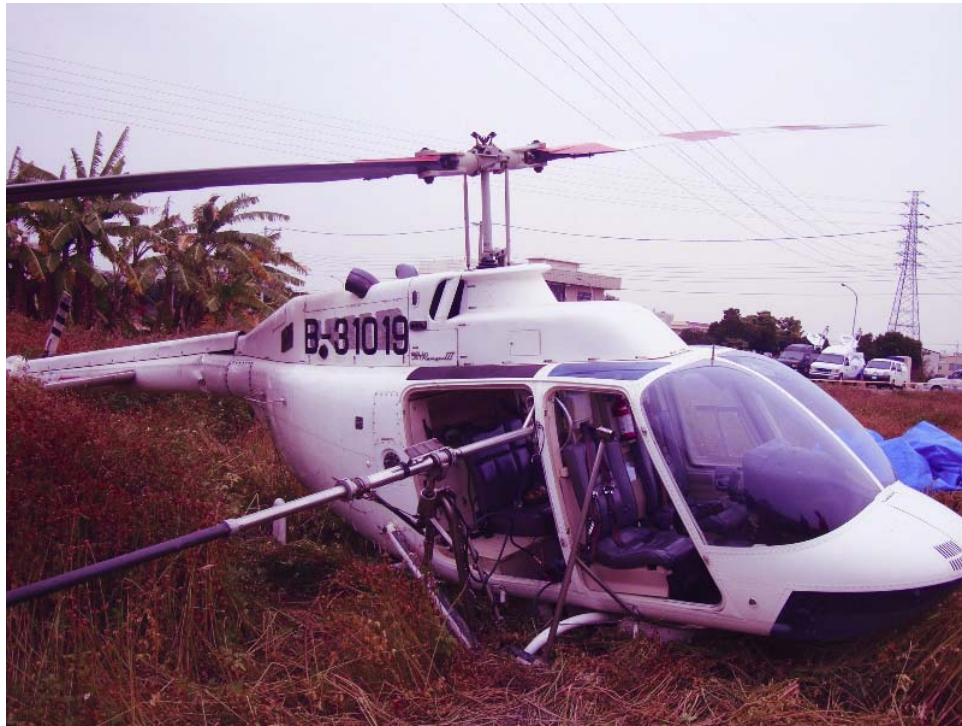
圖 1.12-1 航機右側起落架滑橇、水槍損壞

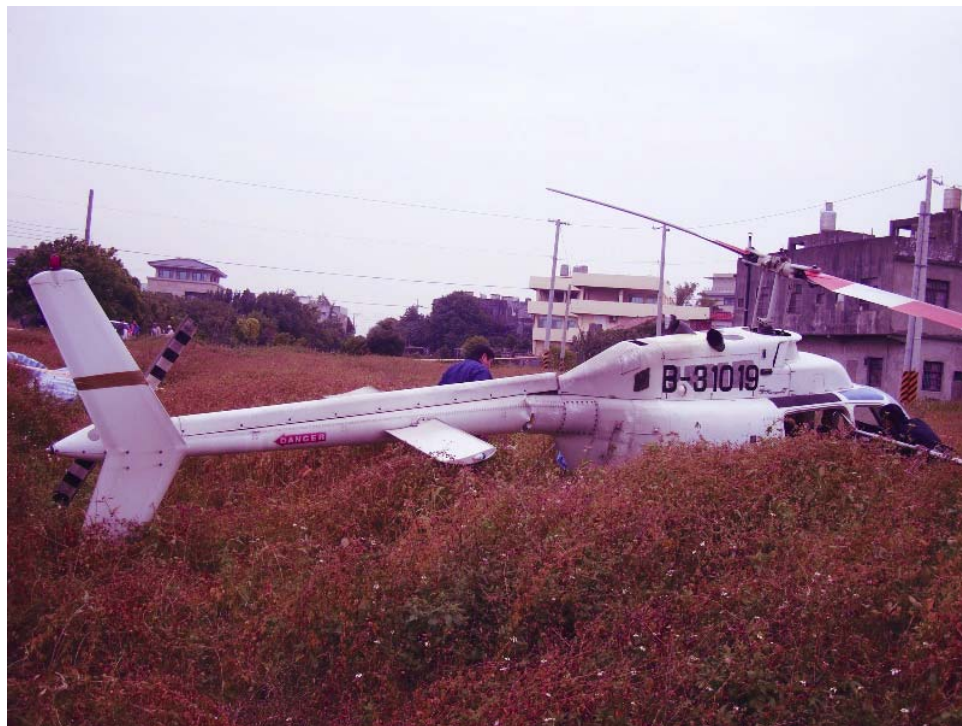
圖 1.12-2 右側尾桁蒙皮破裂、尾桁彎折

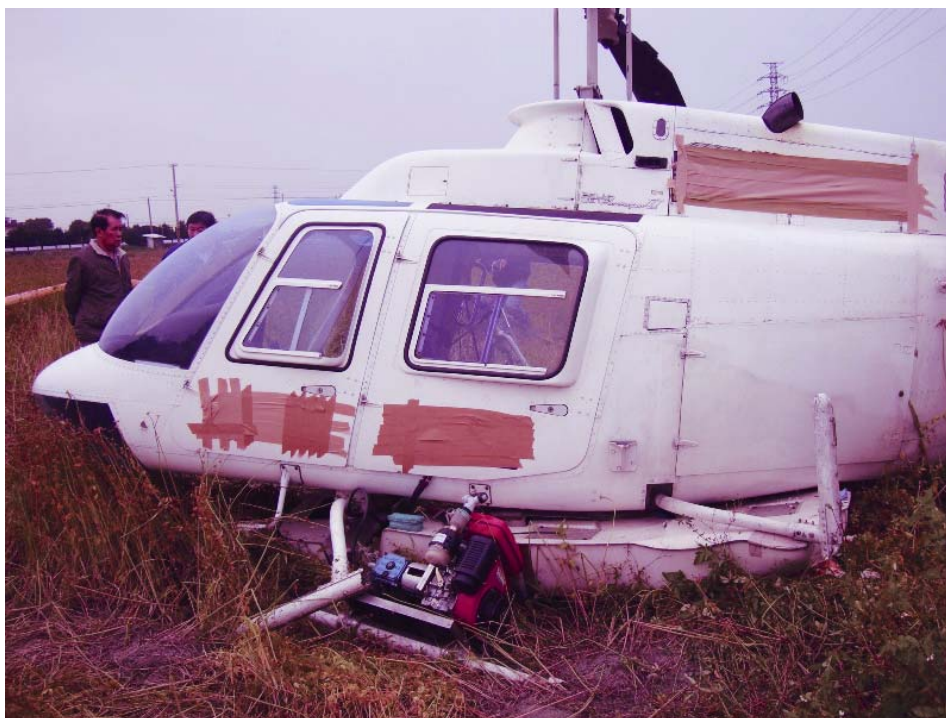
圖 1.12-3 左側起落架滑橈、水箱、水槍馬達損壞

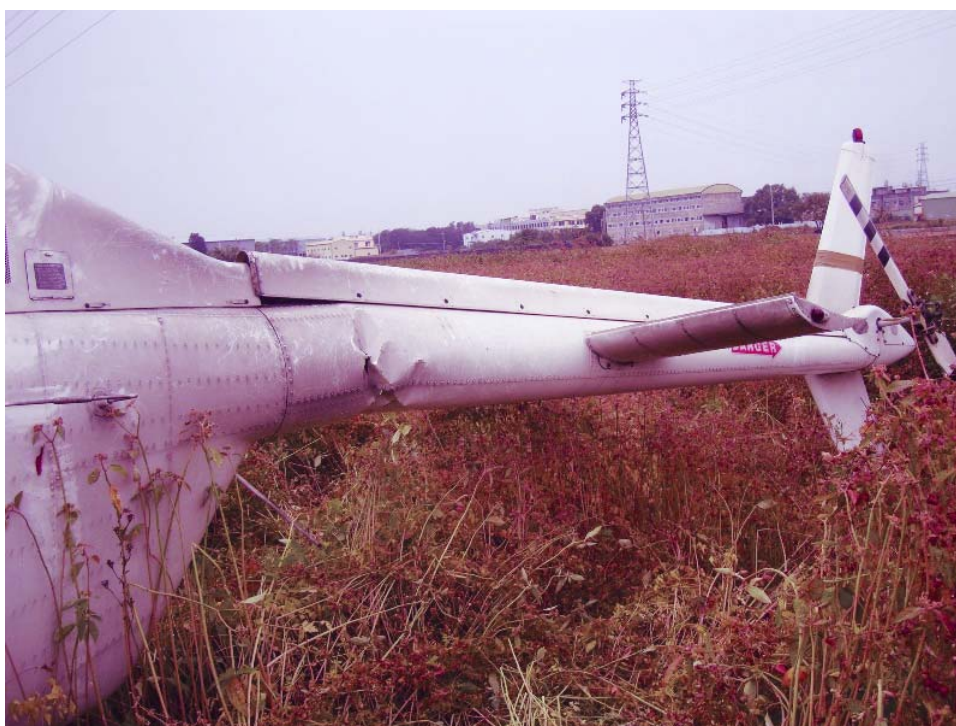
圖 1.12-4 左側尾桁蒙皮破裂、尾桁彎折

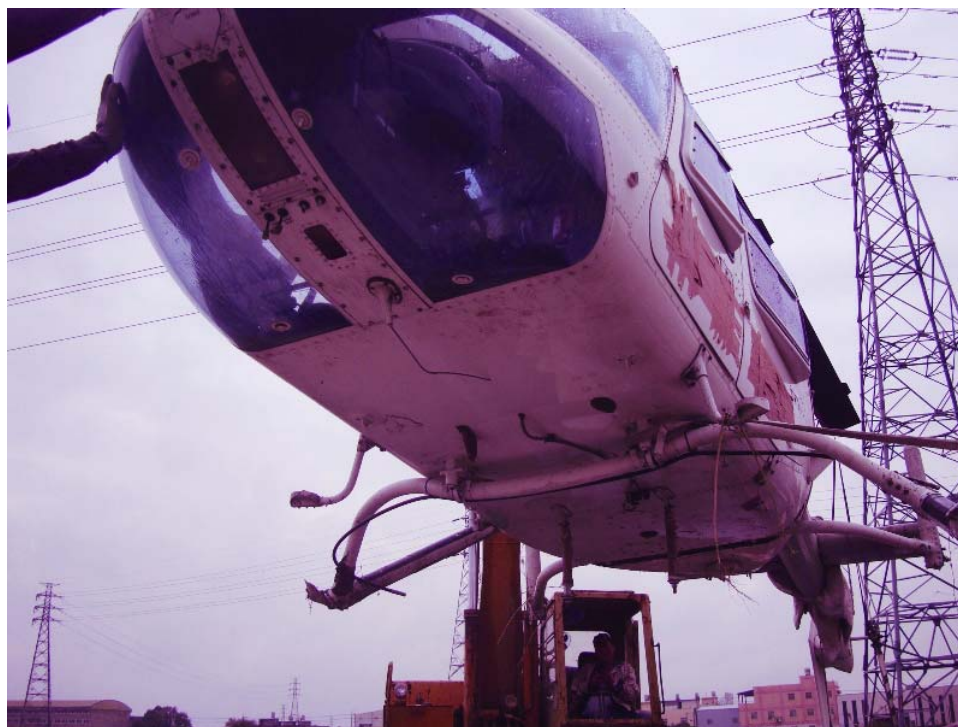
圖 1.12-5 機腹外掛水箱脫落

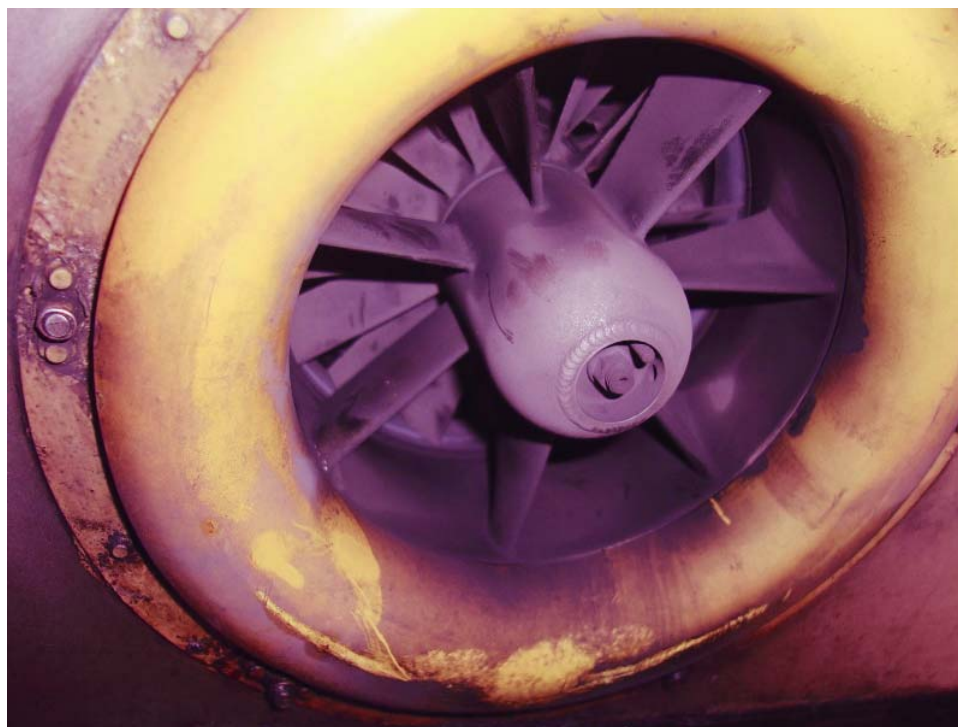
圖 1.16-3 發動機進氣口髒污情形

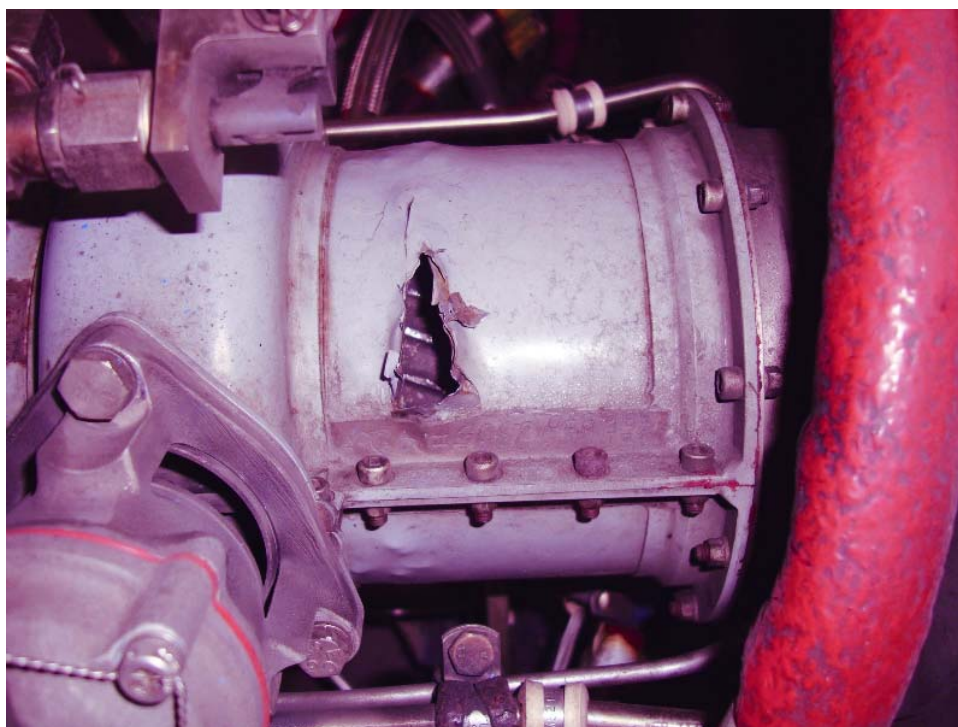
圖 1.16-4 壓縮器機匣損壞情形

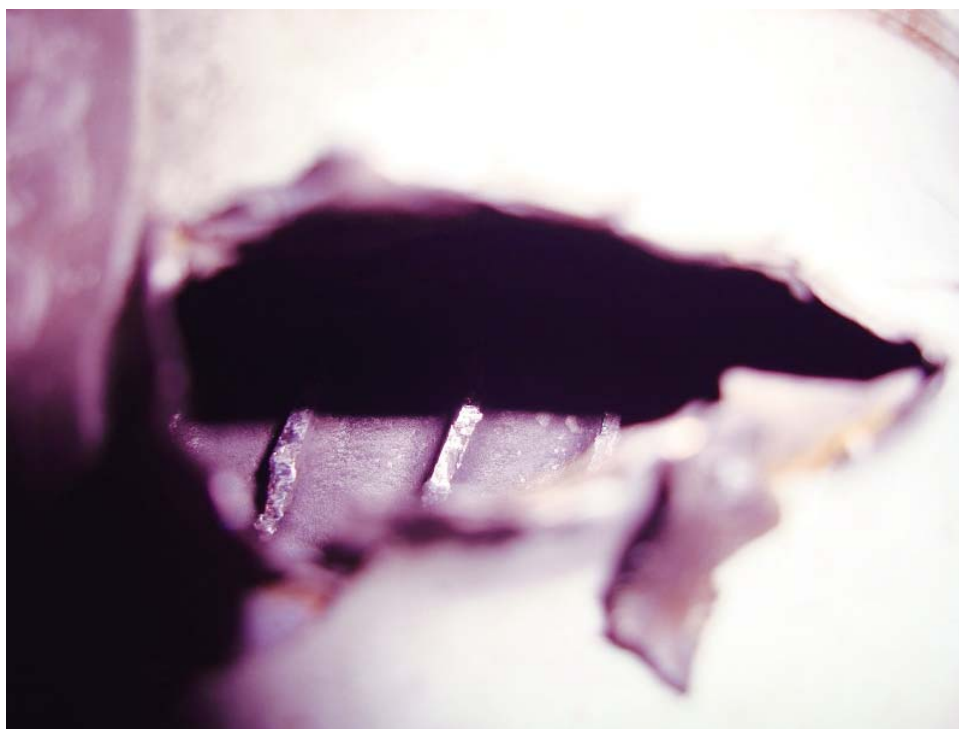
圖 1.16-5 自機匣外部可目視壓縮器轉子葉片斷落情形

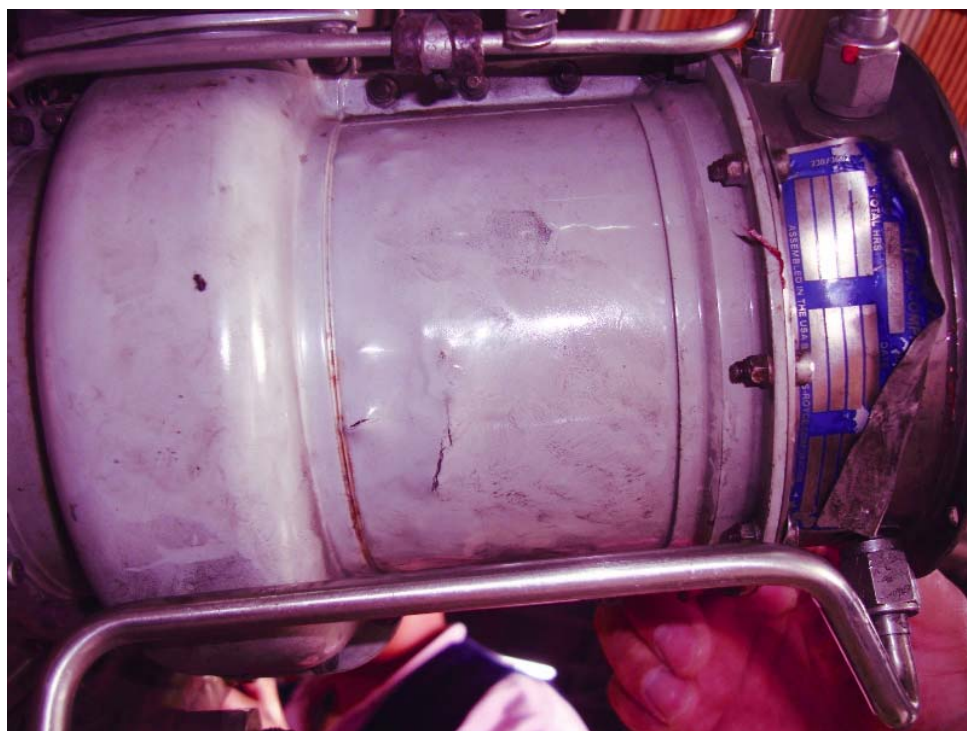
圖 1.16-6 壓縮器機匣左側損傷情形

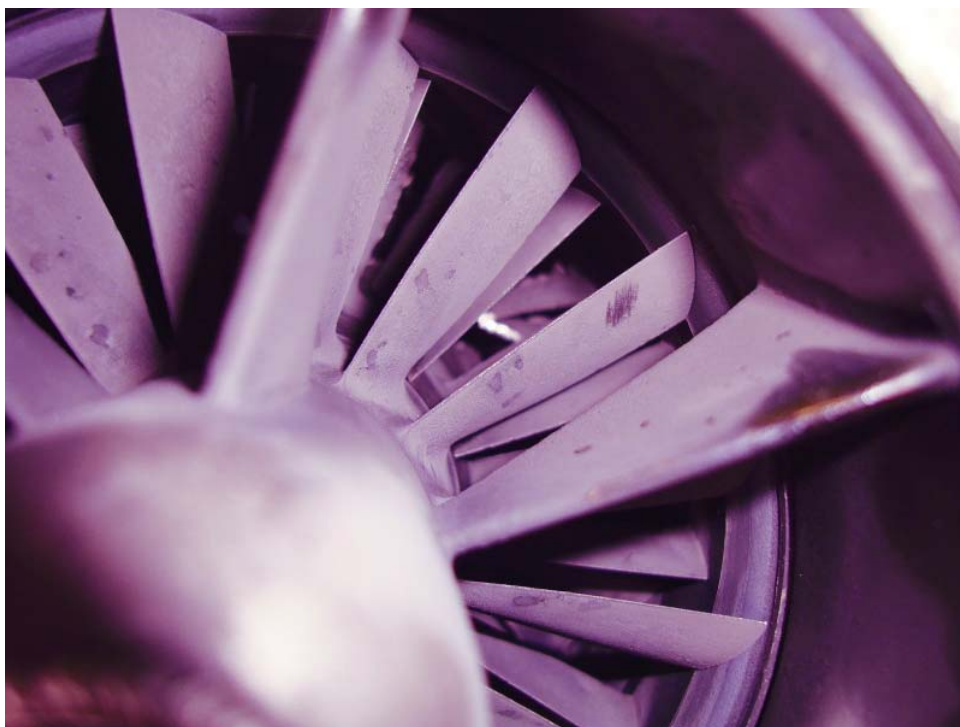
圖 1.16-9 壓縮器進氣口及第 1 級轉子葉片污染情形

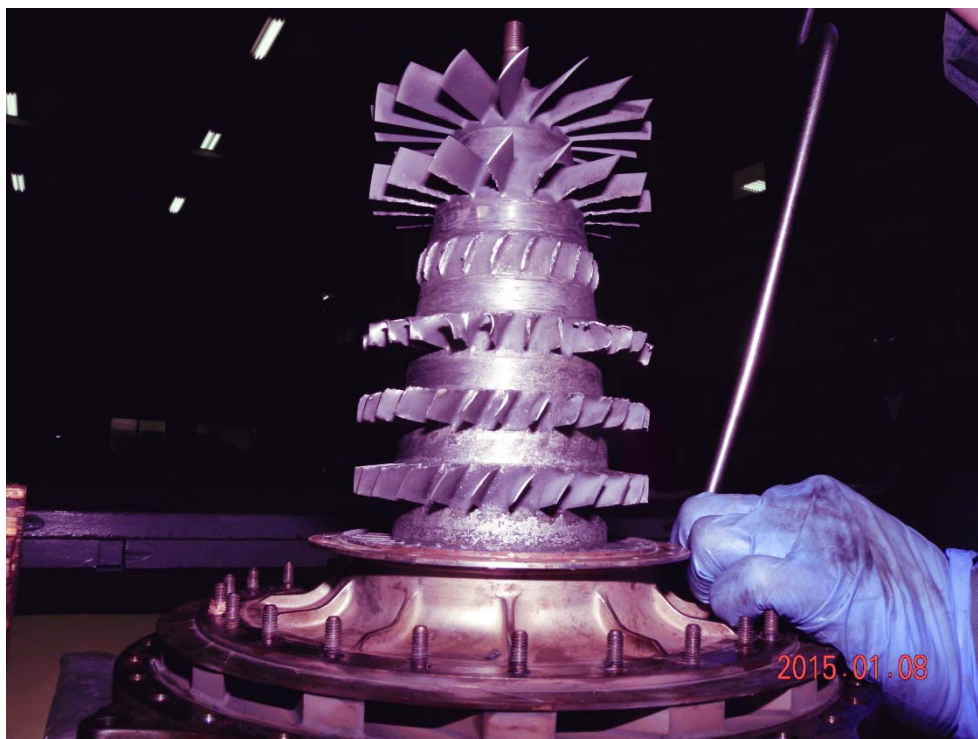
圖 1.16-11 轉子第 3 級葉片損壞情形

The physical evidence supports a loss of power due to the liberation of one or more airfoils from the 3rd stage compressor wheel. The subsequent damage to the compressor, caused by the blade loss, resulted in a reduction of air flow and power output.

結論：實物證據支持失去動力係因壓縮器第 3 級之 1 或多片之轉子葉片斷落，斷落的葉片造成後續其他所有的損害，致使空氣流量減少及動力喪失。

事故發動機失去動力事件之原因經拆檢與測試，確認係壓縮器第3級轉子葉片斷落所致。雖轉子葉片斷裂面遭受嚴重損害，以致無法確認葉片失效斷裂起點及葉片脫離前之裂斷模式。然而，腐蝕損害普遍存在於所有第3級轉子之殘餘葉片與輪轂的圓角表面，亦存在於第2級與第4級部分之轉子殘餘葉片，加上第3級定子導片塑膠覆材下之腐蝕損壞等腐蝕的證據，判斷葉片脫離可能原因如下：

1. 轉子葉片之根部腐蝕孔引發裂縫，該裂縫受高週負荷後持續延伸，至葉片根部過載而斷裂脫離；或
2. 機匣覆層下方腐蝕，使塑膠覆材脫層並與轉子葉片尖端產生摩擦。

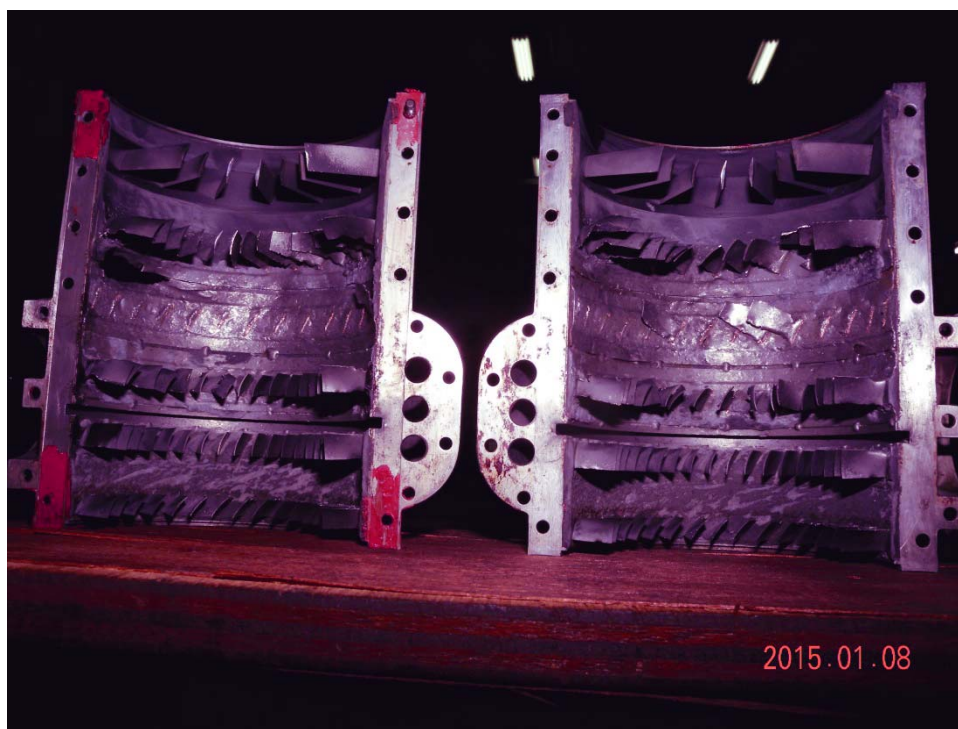
圖 1.16-12 定子導片損壞情形

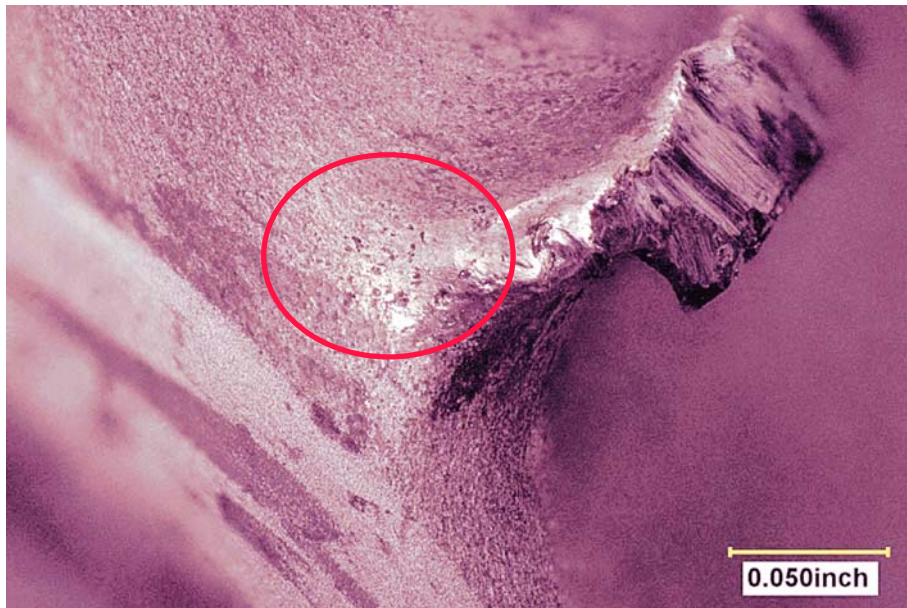
1. 壓縮器轉子 (compressor wheel) 第 3 級斷落葉片損傷嚴重，無法識別主要失效位置。腐蝕損害普遍存在於第 3 級之葉片與輪轂的圓角 (fillet) 表面 (詳圖 1.16-14)。腐蝕孔 (corrosion pitting) 亦被發現在第 2 級與第 4 級轉子葉片之圓角及前緣 (leading edge) 上 (詳圖 1.16-15 及圖 1.16-16)。

圖 1.16-14 腐蝕損害普遍存在葉片與輪轂的圓角表面

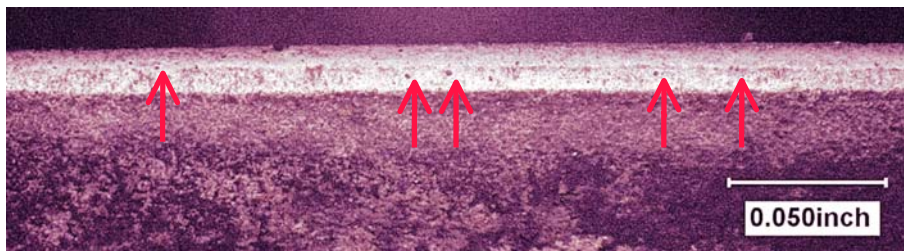
圖 1.16-15 腐蝕孔於第 2 級轉子葉片之前緣上

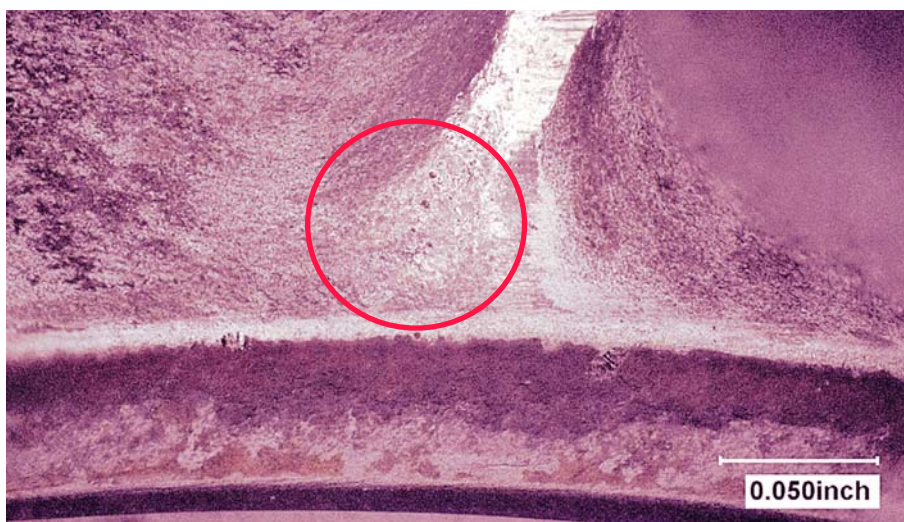
圖 1.16-16 腐蝕孔於第 4 級轉子葉片之圓角上

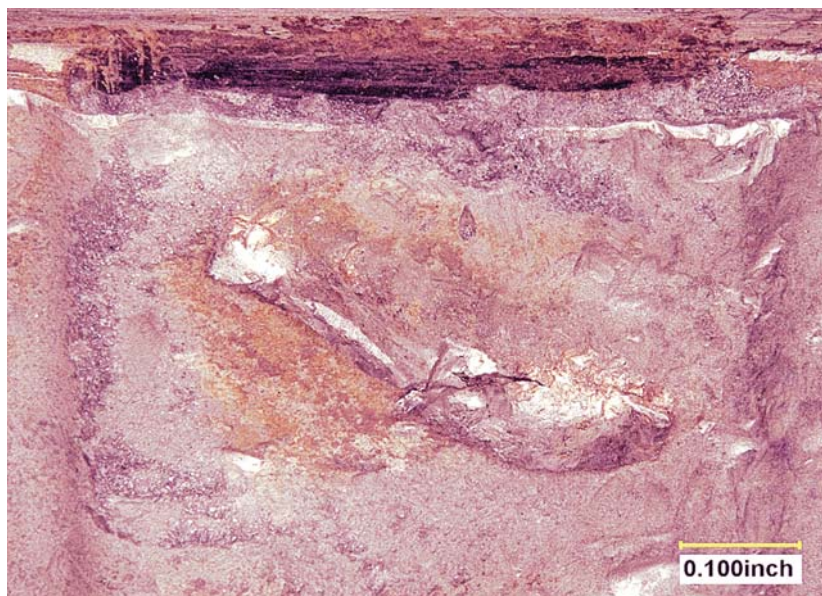
2. 壓縮器轉子第 2、3 級斷落葉片之微結構、硬度及成分（microstructure, hardness, and composition）皆符合 AMS 5355（17-4PH）規範。
3. 器機匣第 3 級導片內層（compressor case lining）材料剝落，顯現內層下方基材（base metal）腐蝕（詳圖 1.16-17）。

圖 1.16-17 第 3 級定子導片內層材料剝落與內層基材腐蝕情形

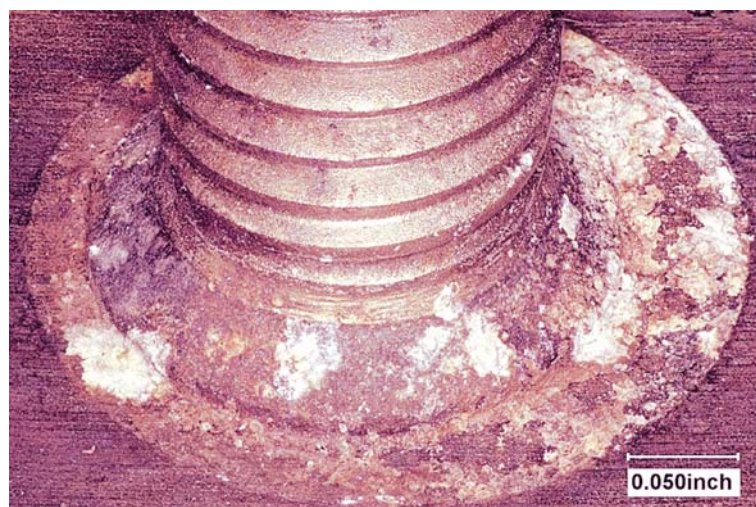
4. 目視檢查壓縮器其他零組件，皆呈現普遍腐蝕損害（詳圖 1.16-18、圖 1.16-19、圖 1.16-20 及圖 1.16-21）。

圖 1.16-18 壓縮器出口擴散器締緊螺絲腐蝕情形

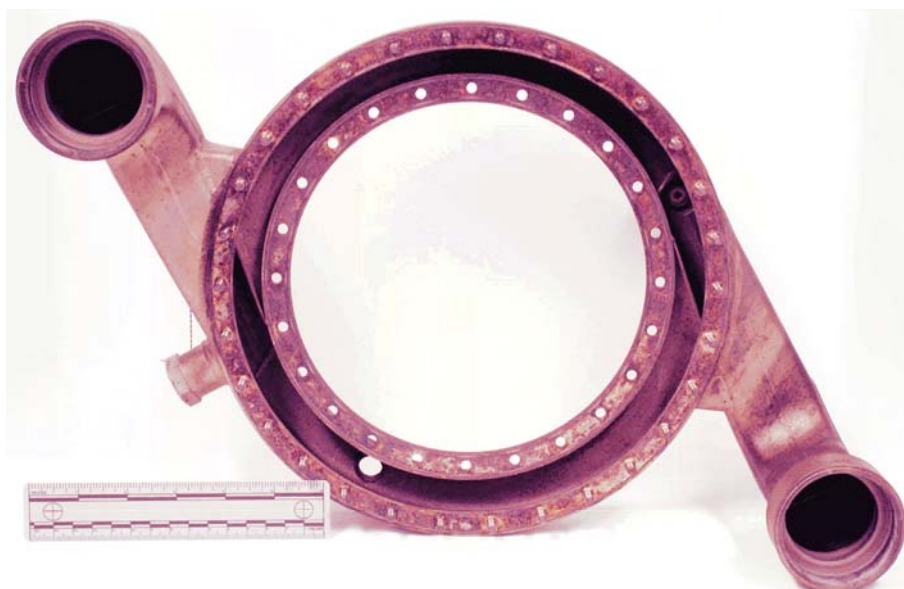
圖 1.16-19 壓縮器出口擴散器（前視圖）腐蝕情形

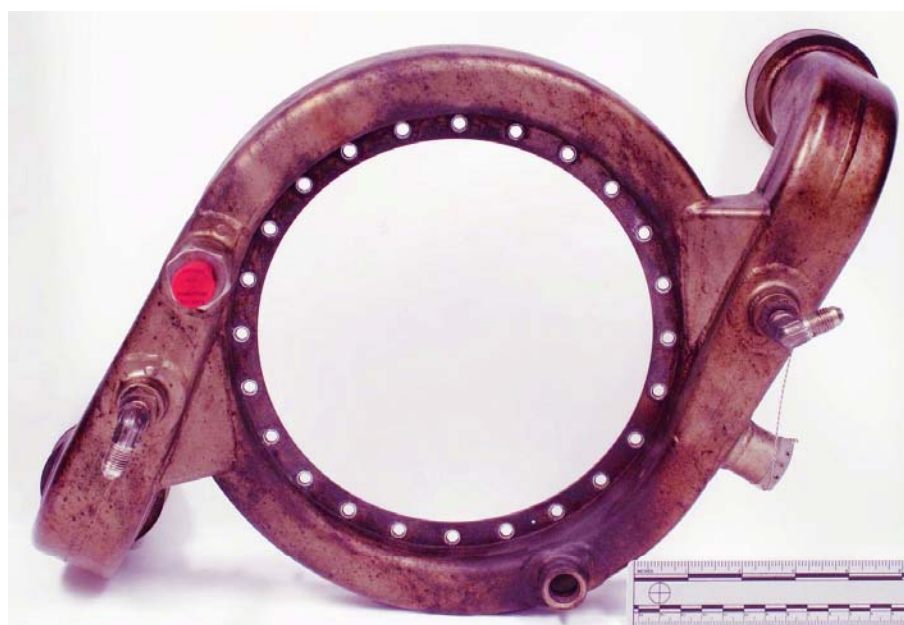
圖 1.16-20 壓縮器出口擴散器（後視圖）腐蝕情形

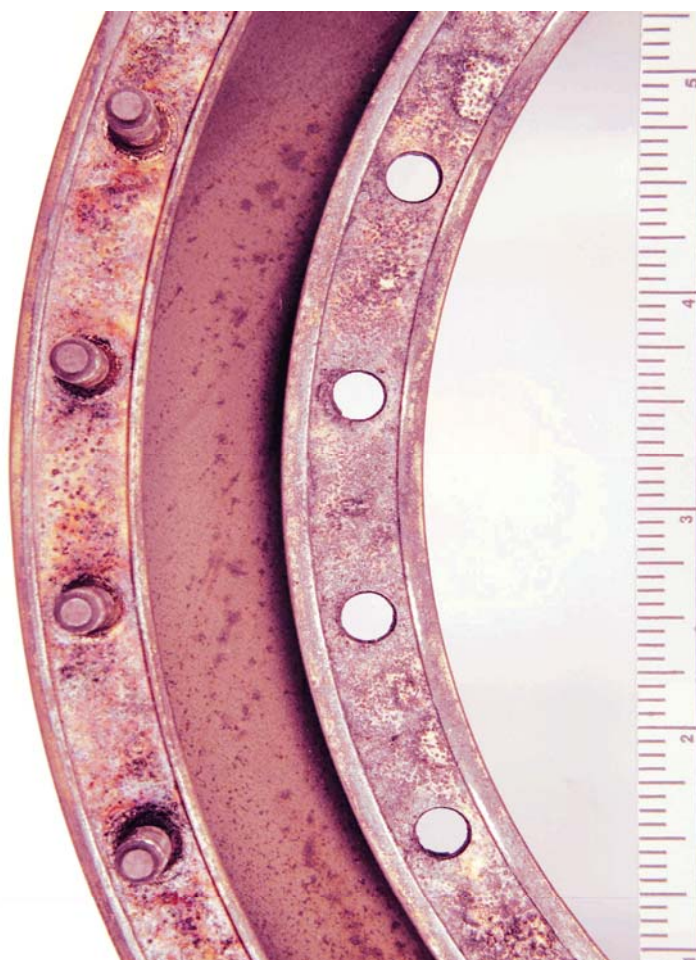
圖 1.16-21 壓縮器出口擴散器（近視圖）腐蝕情形

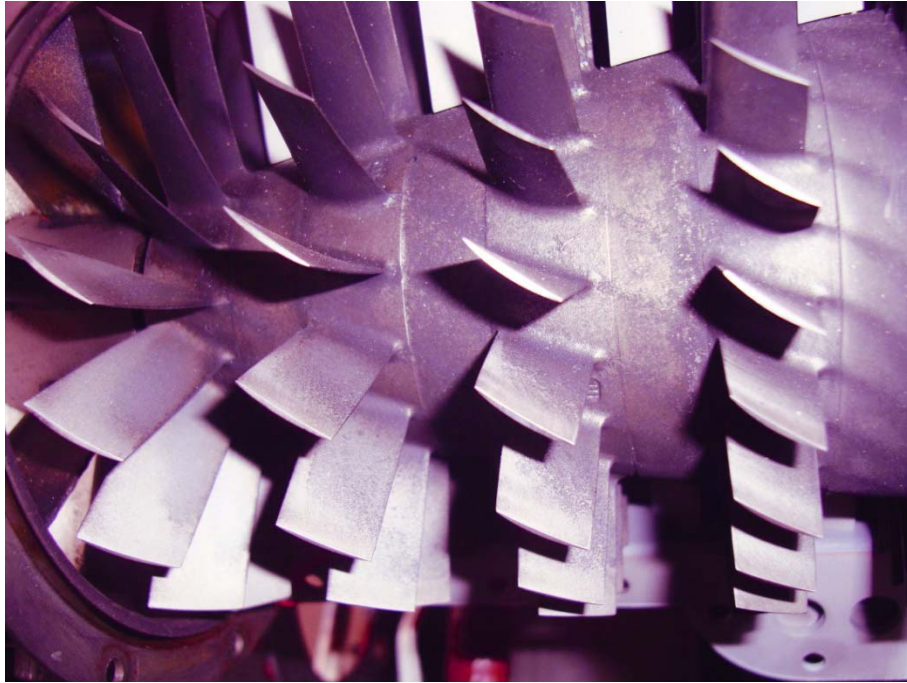
民國 104 年 6 月 5 日專案調查小組前往該 B-31127 機駐地臺南亞航公司進行觀察，發現該機發動機壓縮器葉片嚴重污染（詳 1.16-25 圖），以手冊規定之清洗方式無法除去葉片上厚重之垢物。

圖 1.16-25 B-31127 機發動機壓縮器葉片嚴重污染情形

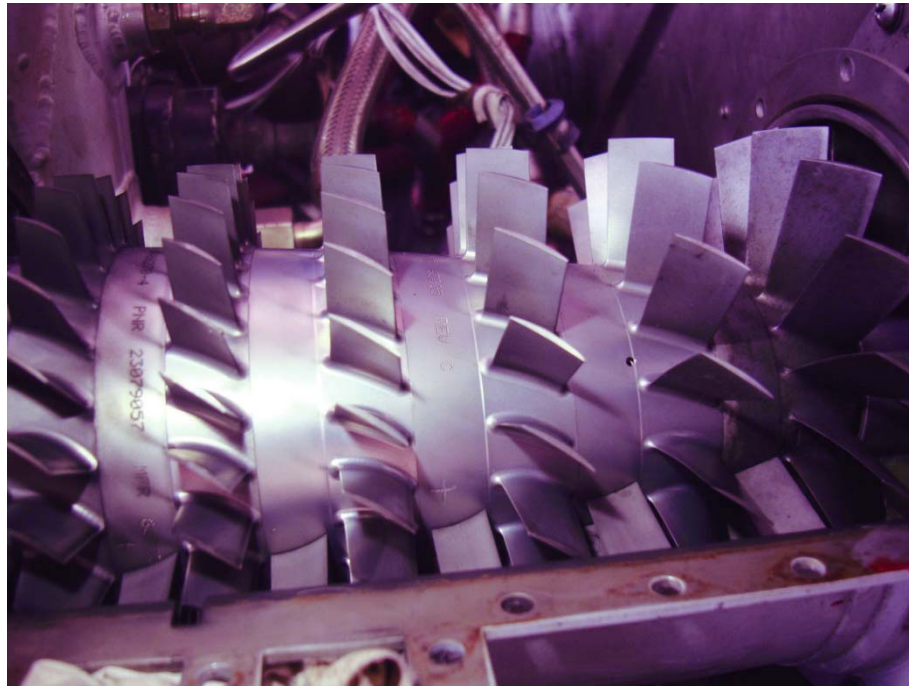
圖 1.16-26 B-31118 機發動機壓縮器轉子葉片狀況

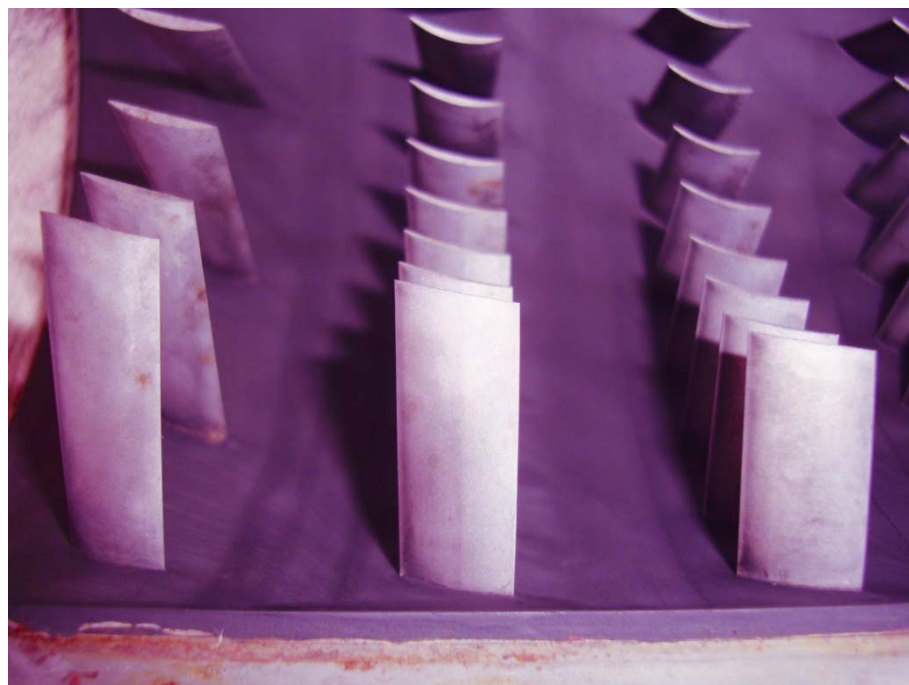
圖 1.16-27 B-31118 機發動機壓縮器定子導片腐蝕鏽斑狀況

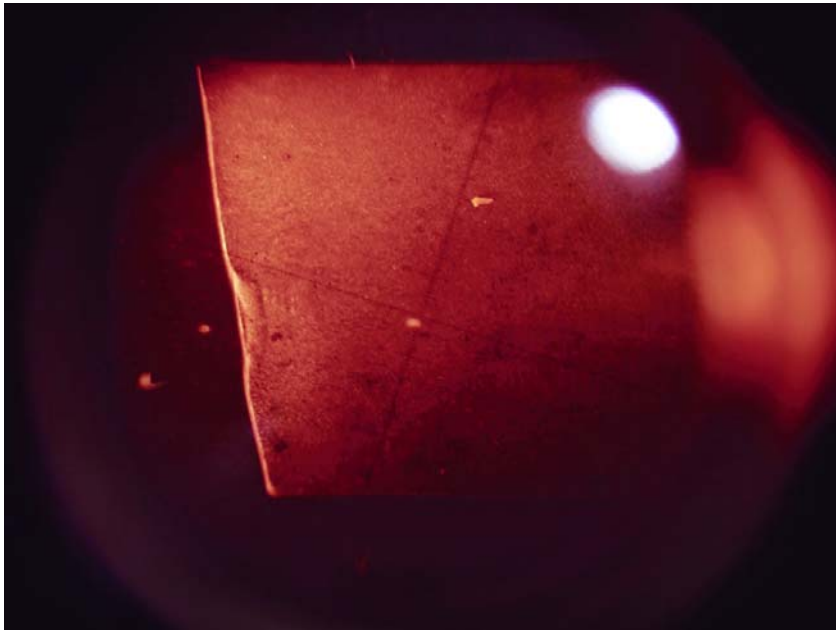
圖 1.16-28 B-31118 機發動機壓縮器定子導片前緣凹陷情形

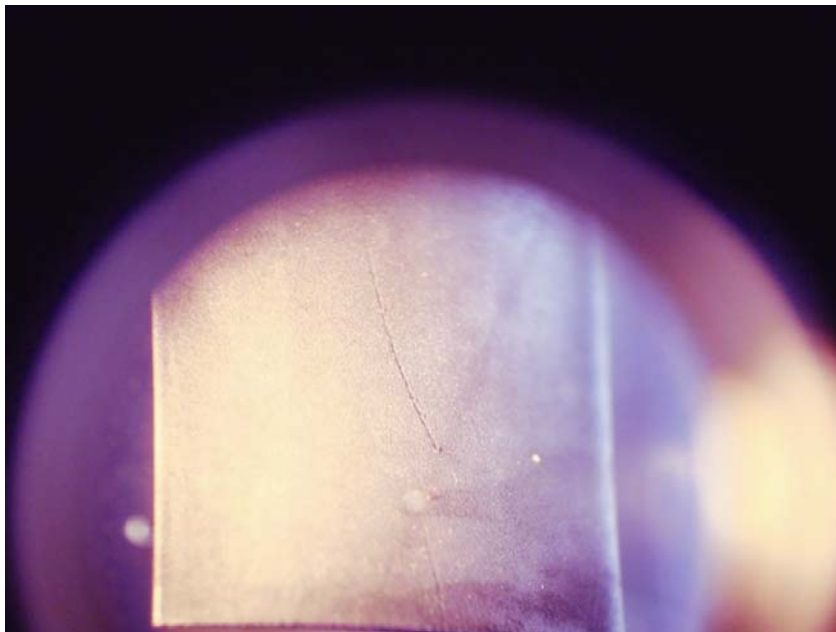
圖 1.16-29 B-31118 機發動機壓縮器定子導片表面刻痕情形

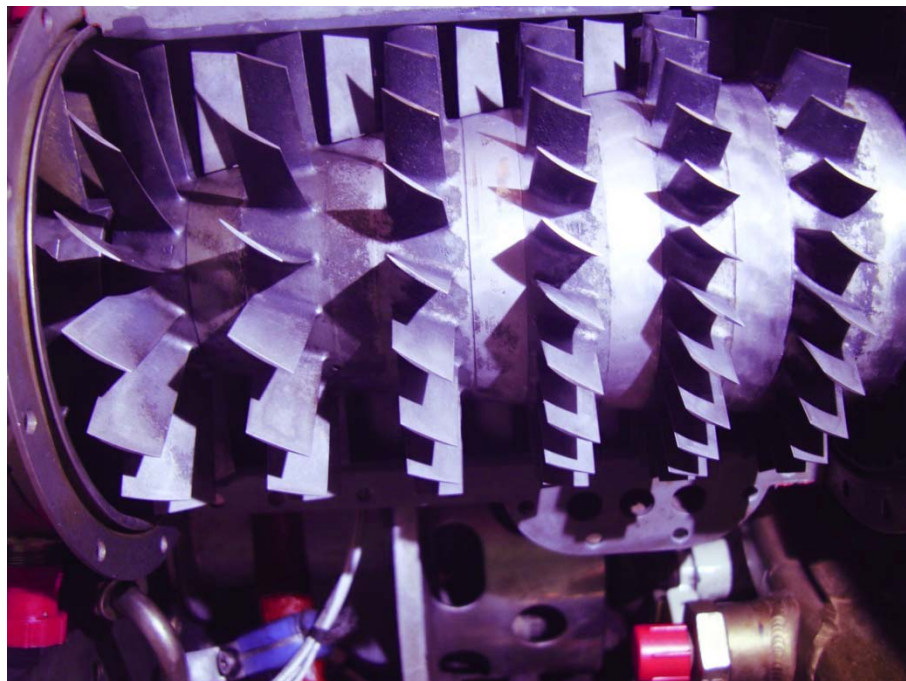
圖 1.16-30 B-31109 機發動機壓縮器轉子葉片污染情形嚴重

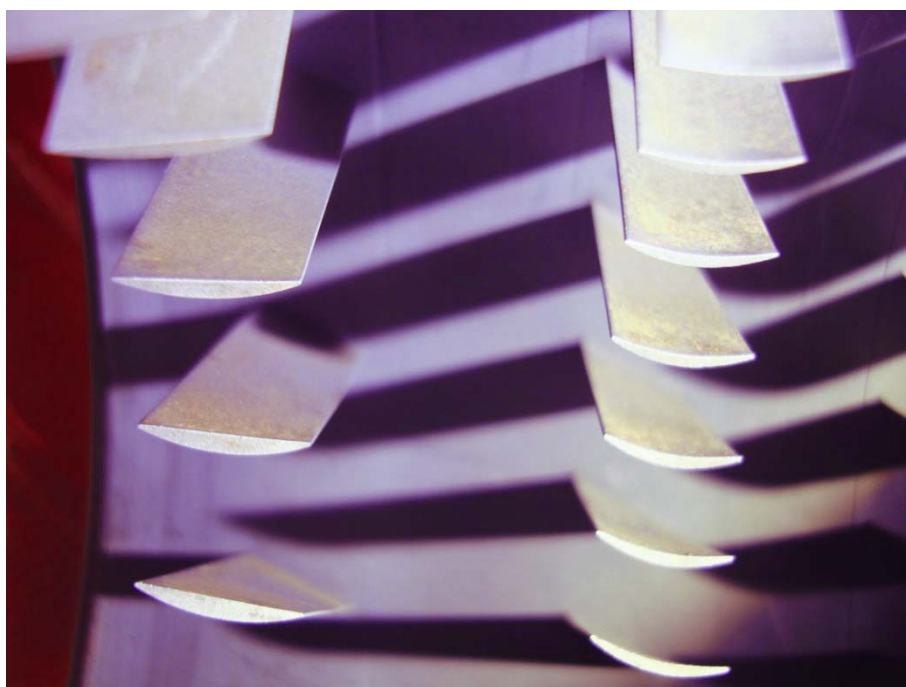
圖 1.16-31 B-31109 機發動機壓縮器定子導片腐蝕鏽斑

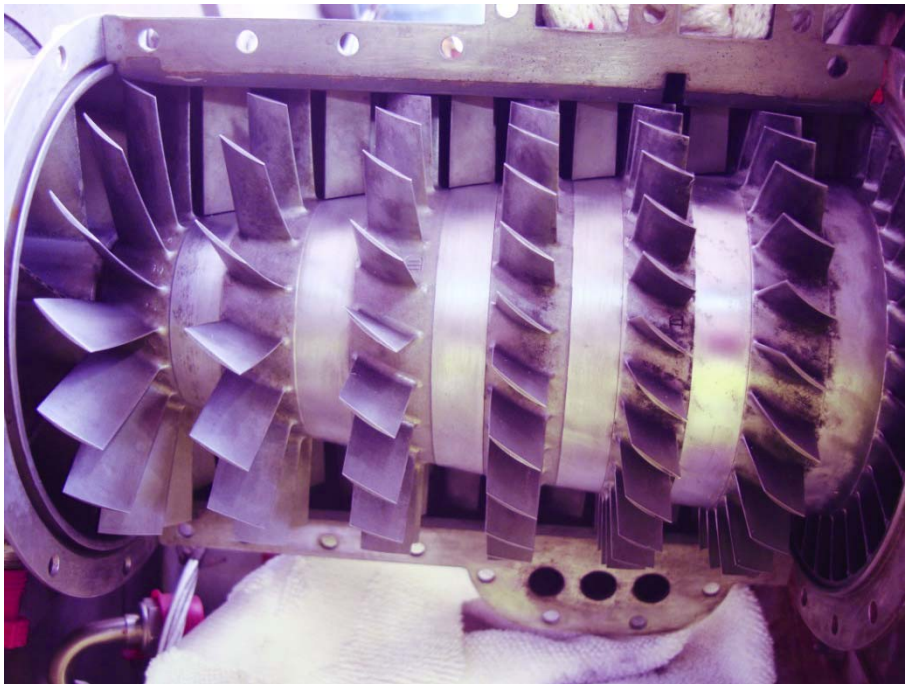
圖 1.16-32 B-31169 機發動機壓縮器轉子葉片污染情形

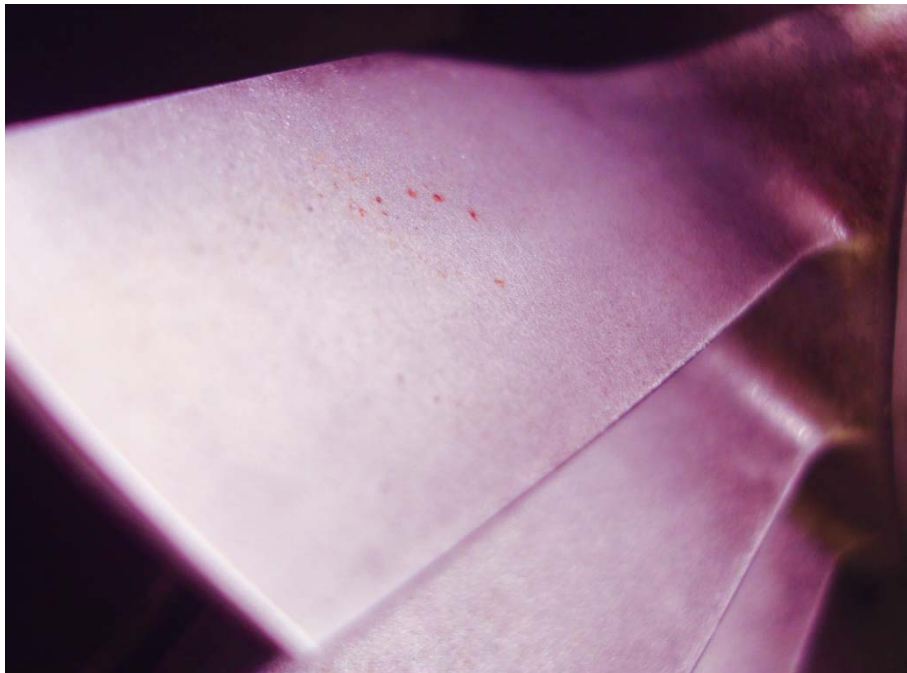
圖 1.16-33 B-31169 機發動機壓縮器轉子葉片腐蝕鏽斑

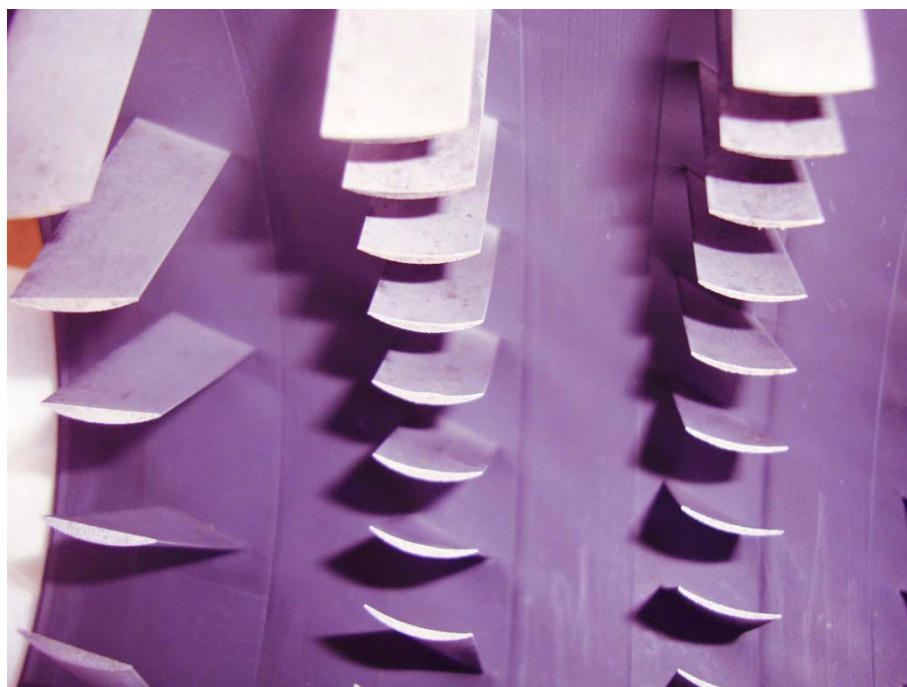
圖 1.16-34 B-31169 機發動機壓縮器定子導片腐蝕鏽斑
