飛航事故調查報告

ASC-AOR-15-10-002

中華民國103年12月21日
德安航空公司Dornier-228型機
國籍標誌及登記號碼B-55565
於台東豐年機場落地時未伸放起落架

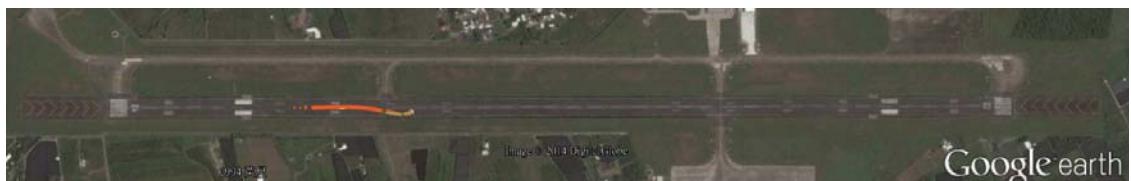
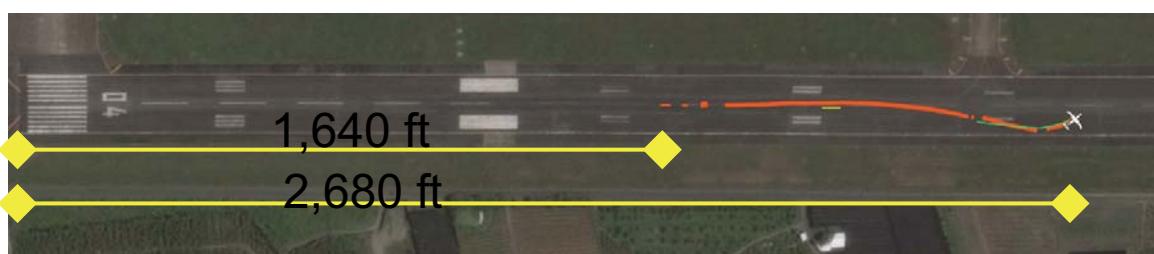
圖 1.1-1 機腹觸地後滑行軌跡圖

依據現場量測結果，該機於距 04 跑道頭 1,640 呎處觸地，以機腹著陸之姿態

向前滑行約 1,040呎後，於 1529:00 時停止於距 04 跑道頭 2,680 呎處之跑道道面上，航機機身底部、輪艙門及輪胎損壞，人員平安。事故機以機腹著陸後之滑行軌跡如圖 1.1-1。

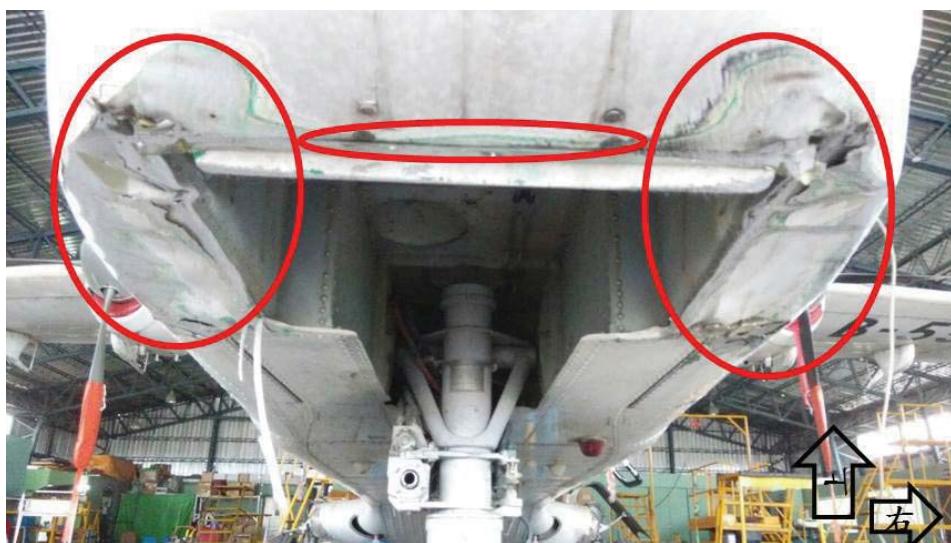
圖 1.12-2 機身前段鼻輪艙結構損傷

該機經檢視後，機體結構損傷部位如圖 1.12-1 紅色標線位置所示，包含機身前段鼻輪艙自站位 (station) 1305 至站位 2200 (詳圖 1.12-2)，左、右起落架輪艙門附近自站位 6900 至站位 9500 (詳圖 1.12-3)，及位於起落架輪艙內之 19 號隔框 (frame) 變形 (詳圖 1.12-4)。

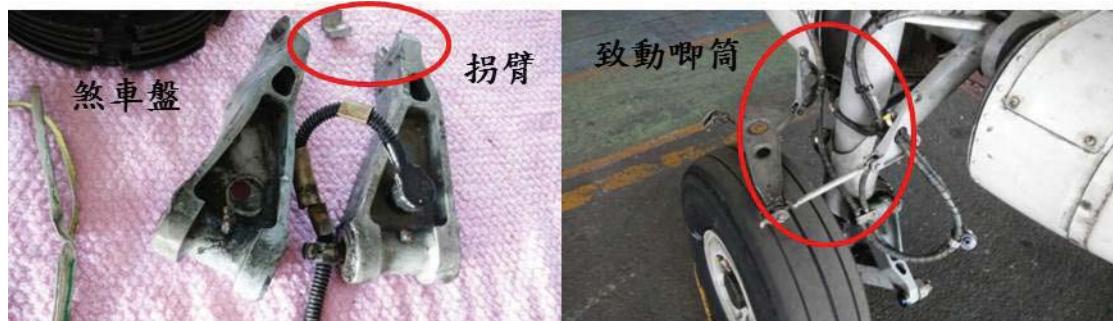
起落架輪艙內右起落架致動唧筒、煞車盤及拐臂損傷（詳圖 1.12-5），鼻輪起落架、左、右起落架及左、右主輪損傷變形。

圖 1.12-5 右煞車盤拐臂及起落架致動唧筒損傷
左、右螺旋槳槳葉捲曲變形及刮裂如圖 1.12-6 所示。

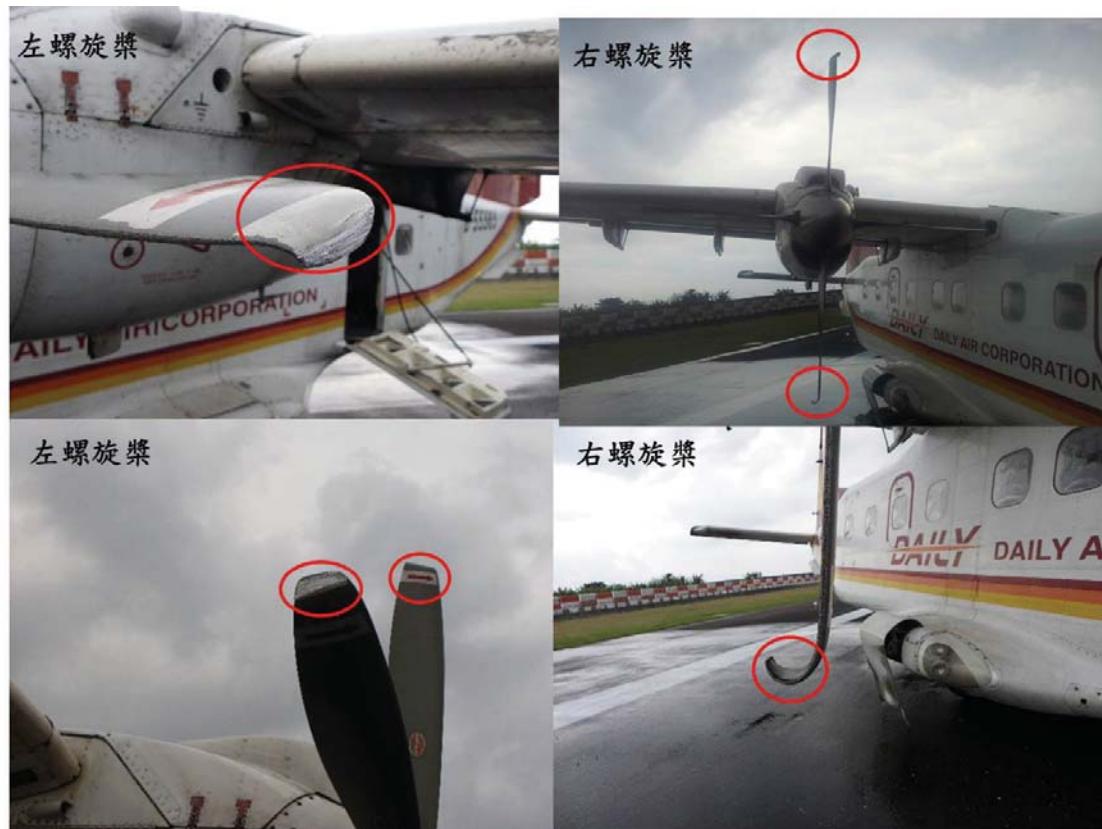
圖 1.12-6 螺旋槳槳葉損傷
左、右發動機壓縮器葉片經檢視發現有損傷狀況，詳圖 1.12-7。

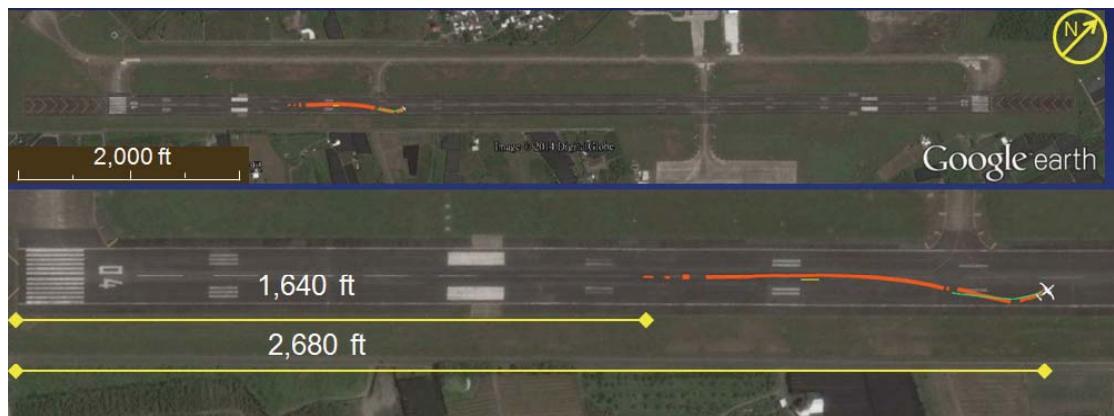
圖 1.12-8 事故機之地面軌跡圖（1）

距 04 跑道頭約 1,640 呎出現航機觸地痕跡，沿跑道中心線先有三條白色斷續相關的痕跡，再轉為持續的白色痕跡；該軌跡與滑行道 B 交叉處呈現先向左再向右（C 型）趨勢且變為兩條痕跡。該機停止於距 04 跑道頭約 2,680 呎處³，航向約 0 度，機翼左側傾約 7 度。相關測量結果詳圖 1.12-8 及圖 1.12-9。

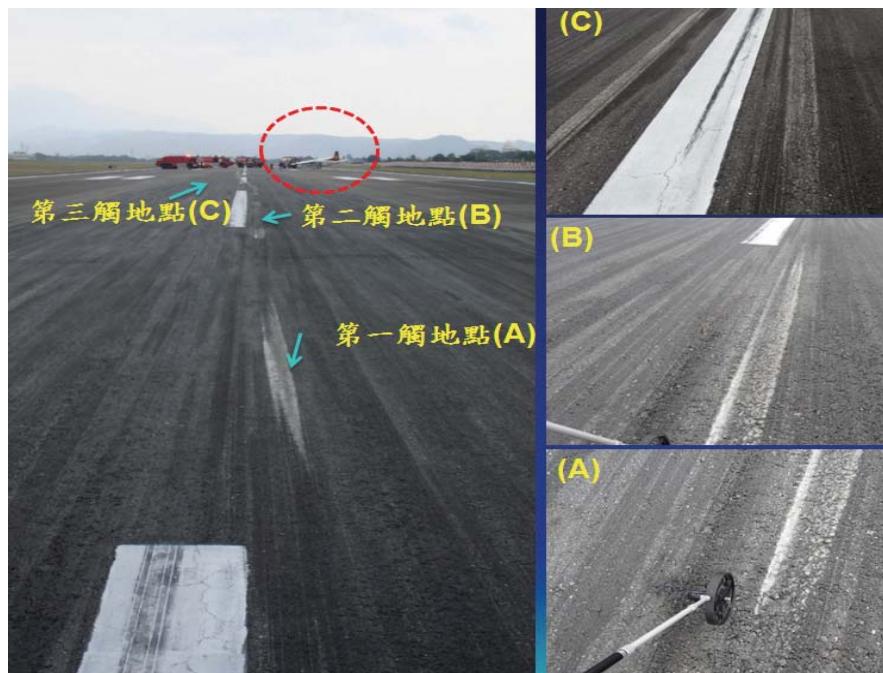
圖 1.12-10 事故機之觸地點痕跡及相對應照片

該機距 04 跑道頭約 1,640 呎處之地面痕跡與跑道中心線平行，位於跑道中心線右側約 40 公分，白色痕跡之長度與寬度分別為 8.2 公尺及 15 公分；距 04 跑道頭約 1,658 呎處之地面痕跡與跑道中心線平行，位於跑道中心線右側約 35 公分，白色痕跡之長度與寬度分別為 3.6 公尺及 15 公分；距 04 跑道頭約 1,830 呎處之地面痕跡短暫變為兩條且位於跑道中心兩側，白色痕跡之長度與寬度分別約 5 公尺及 15 公分，詳圖 1.12-10。

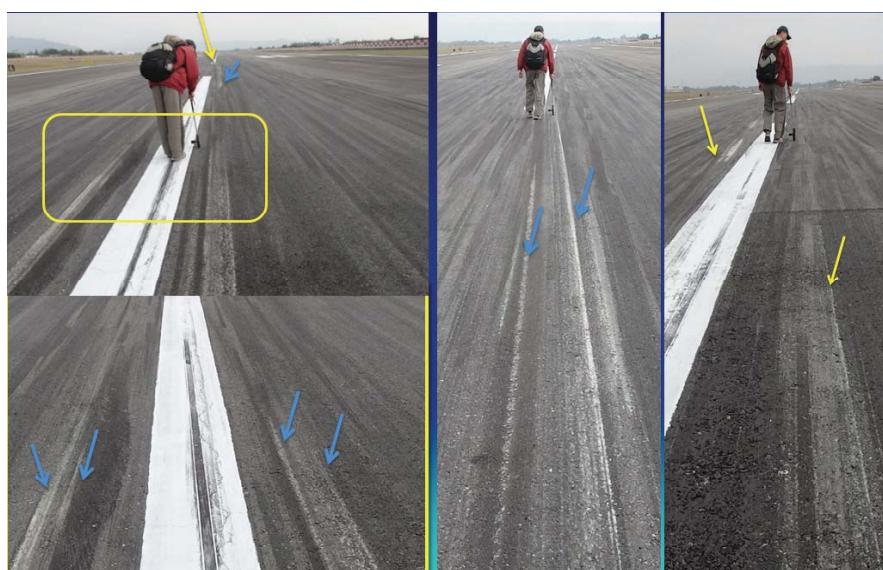
圖 1.12-11 事故機地面痕跡與出現油漆之分布圖

距 04 跑道頭約 1,900 呎至 2,000 呎區間，該機之地面痕跡混有油漆（淺綠及淺紅色），詳圖 1.12-11。距 04 跑道頭約 2,400 呎處，發現地面刻痕，其長度約 14.1 公尺，刻痕之間的間距介於 33 公分至 31 公分，其對應之寬度介於 13 公分至 25 公分，深度約 0.3 公分，詳圖 1.12-12。

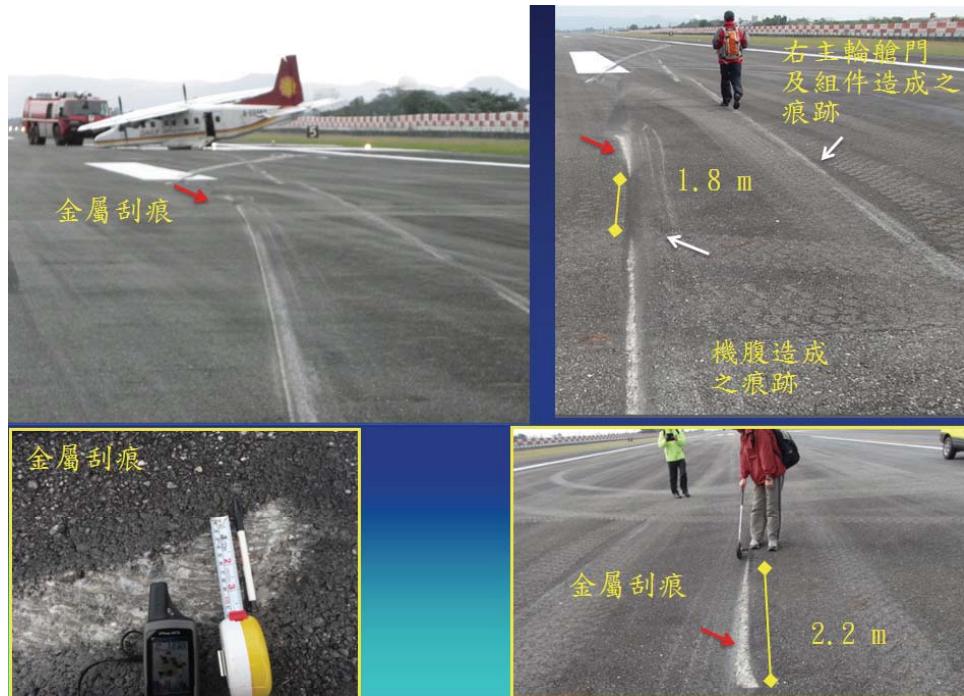
圖 1.12-13 地面痕跡轉折圖

距 04 跑道頭約 2,230 呎處，地面軌跡由中心線左側轉向右與跑道中心線夾角約 8 度)，其軌跡呈現 C 型弧線持續至航機停止處。距 04 跑道頭約 2,420 呎處，出現一段金屬刮痕長度 2.2 公尺，寬度由 3 公分增為 12 公分，其刮痕深度約 1 公分。於 04 跑道最後一組著陸區標線前約 12 公尺處出現斷折點，航向 55 度。距 04 跑道頭約 2,550 呎處，該地面痕跡開始左轉航向 40 度轉為朝北。詳圖 1.12-13。

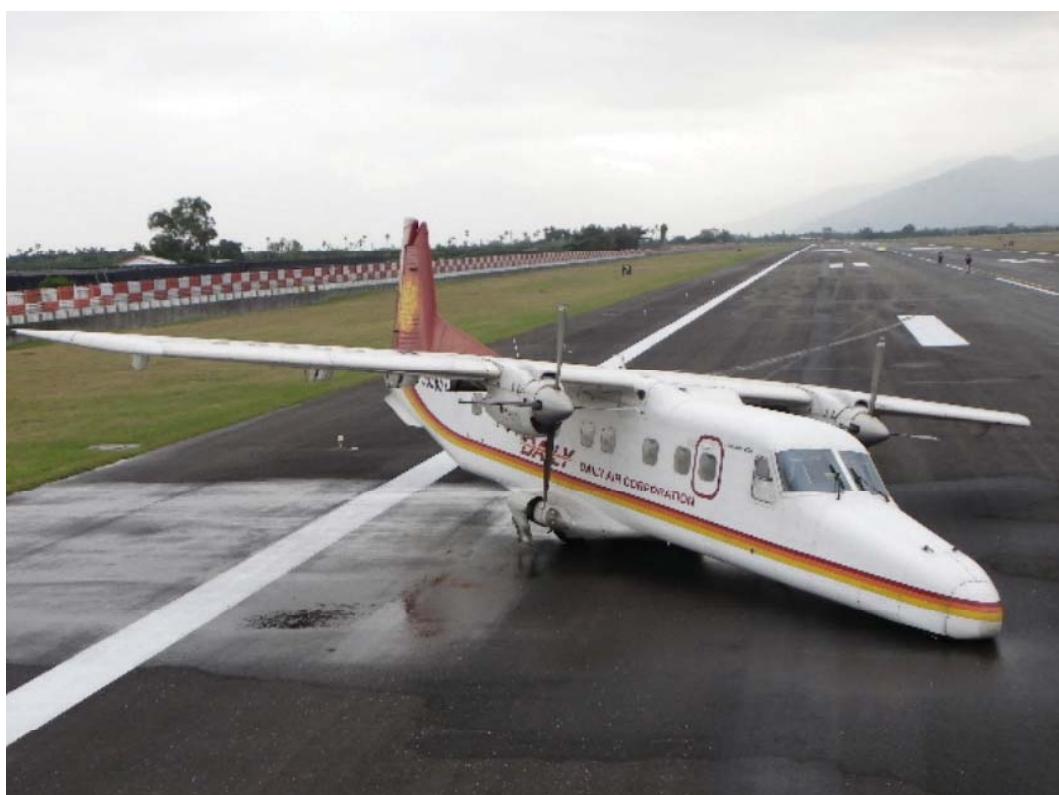
圖 1.12-14 事故機停止位置圖

事故機最後停止於距 04 跑道頭約 2,680 呎處（如圖 1.12-14），地面水漬係消防隊於現場搶救時所噴灑。
