飛航事故調查報告

ASC-AOR-16-06-001

中華民國104年2月4日
復興航空公司GE235班機
ATR72-212A型機
國籍標誌及登記號碼B-22816
於臺北松山機場東方3浬處失去控制
墜毀於基隆河

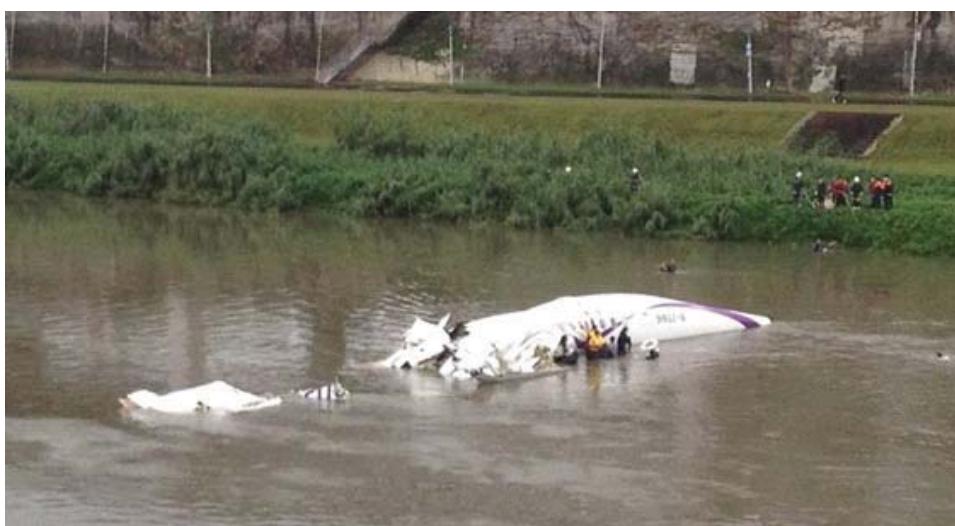
圖 1.1-1 GE235 航機主殘骸墜落於基隆河中

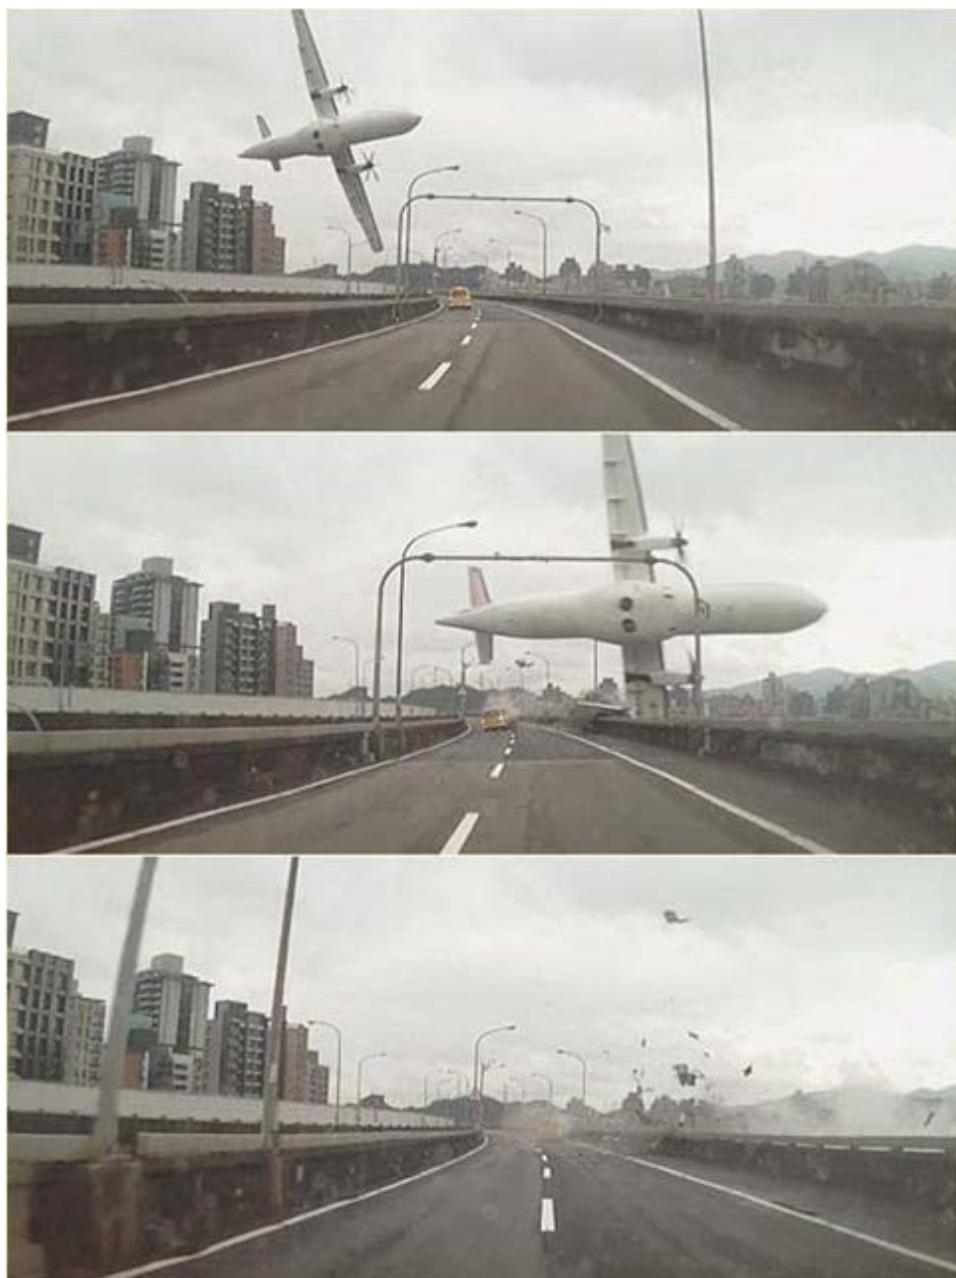
warning system, EGPWS) 發出「pull-up」警告聲；1秒後（1054:35 時）航機左滾轉角由 10 度快速增加至 80 度，之後航機的左翼尖擦撞一輛行駛在環東大道上的計程車，接著撞上位於事故地點基隆河西南方之高架橋護欄與一盞路燈（如圖 1.1-2）。航機之後持續向左滾轉並以機腹朝上姿態撞擊基隆河面。

圖 1.1-2 GE235 航機失控並撞擊環東大道上之計程車與高架護欄

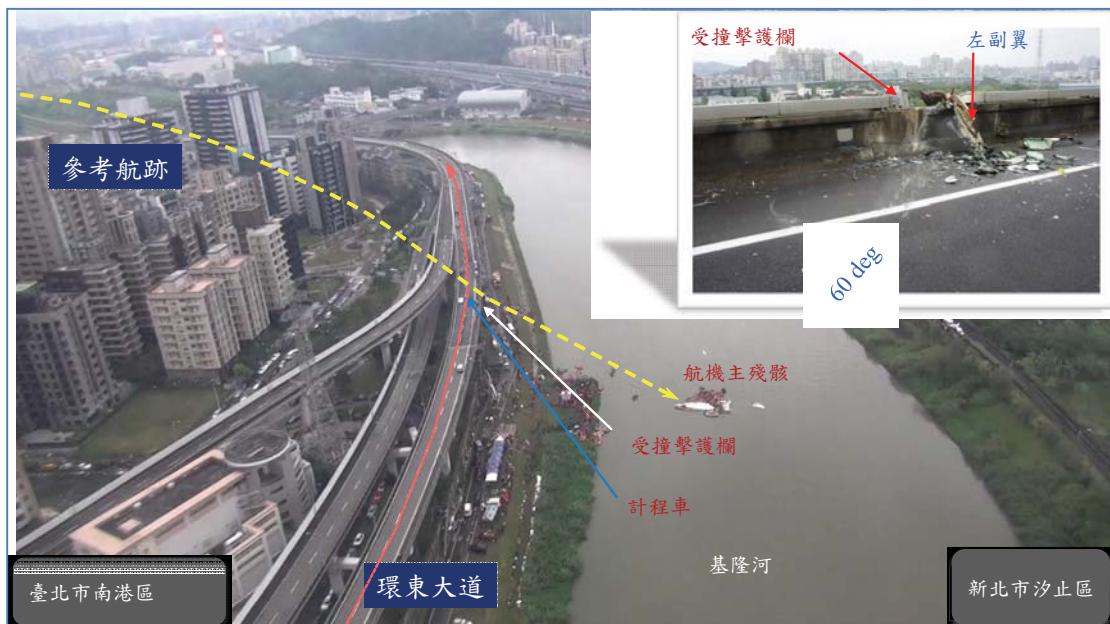
環東大道高架橋距離地面高度約 21 公尺，道面寬度為 10 公尺。路面有一撞擊痕跡，其磁航向約 060 度、長度約 2.5 公尺，遭航機撞擊之高架橋安全護欄附近發現些許飛機殘骸碎片。航機亦撞擊高架橋上之一座路燈燈桿，該燈桿架設於安全護欄上（如圖 1.12-5 右上方所示）。遭撞擊之計程車與受損之安全護欄距離約 9 公尺，該安全護欄與該機主殘骸之水平距離約 90 公尺。

圖 1.12-5 GE235 事故現場空照圖

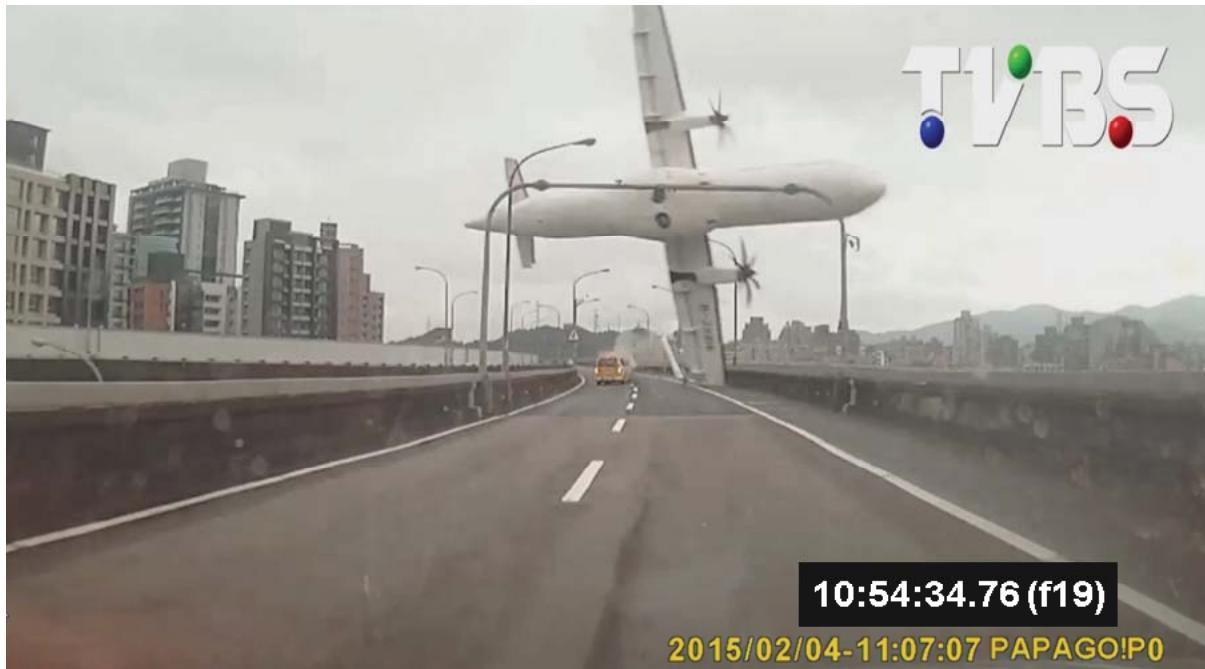
該行車紀錄器之錄影格式為每秒 25 幅畫面，亦即每幅畫面間隔 0.04 秒，圖 1.12-9 至圖 1.12-11 顯示事故航機的最後軌跡，當事故航機碰撞高架橋上的計程車時，左坡度已接近 90 度，比對現場量測資料，計程車與高架橋安全護欄之距離約 9 公尺，圖 1.12-11 顯示事故航機撞擊環東大道高架橋北側護欄之時間約為 1054:34.76 時。

圖 1.12-11 行車紀錄器影片之第 19 幅畫面

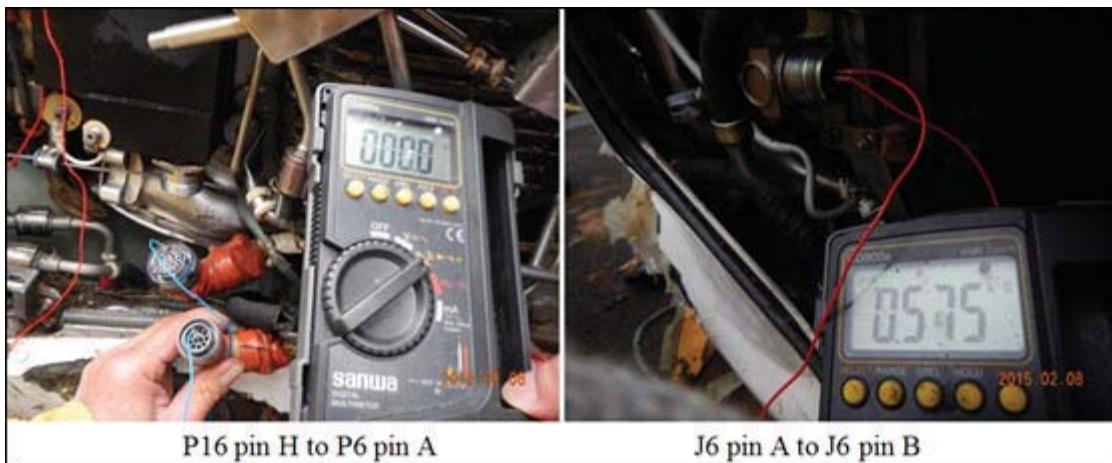
圖 1.16-2 二號 AFU 電氣迴路連續性檢查

接頭-A	接頭-B	預期	結果
J6 pin A	J6 pin B	553-589 ohms	575 ohms
P16 pin H	P6 pin A	0-0.5 ohms	0 ohm
P16 pin J	P6 pin B	0-0.5 ohms	0 ohm
一號扭力感測器絕緣電阻值（對地參考值）> 2 Mohms

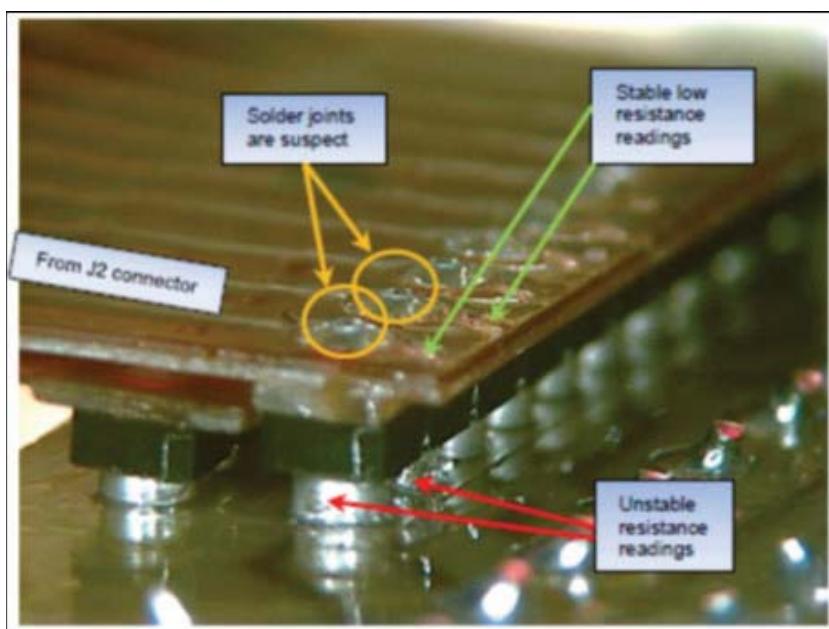
當第一次量測 R_{J2} 及 R_{H2} 時，兩者皆為不穩定，重複之電阻測量接腳 J 及 H 電阻值，其中只有一次 R_{J2} 及/或 R_{H2} 之電阻值穩定。偵測到接腳 J 及 H 之連續性失效位置位於排線接頭處（排線尾端，在 J2 接頭的另一端），觀察到的電阻值呈現間歇性的不連續，以此新程序執行測試之結果總結如表 1.16-3。

圖 1.16-3 接腳 J 及 A2 電路板連續性檢查

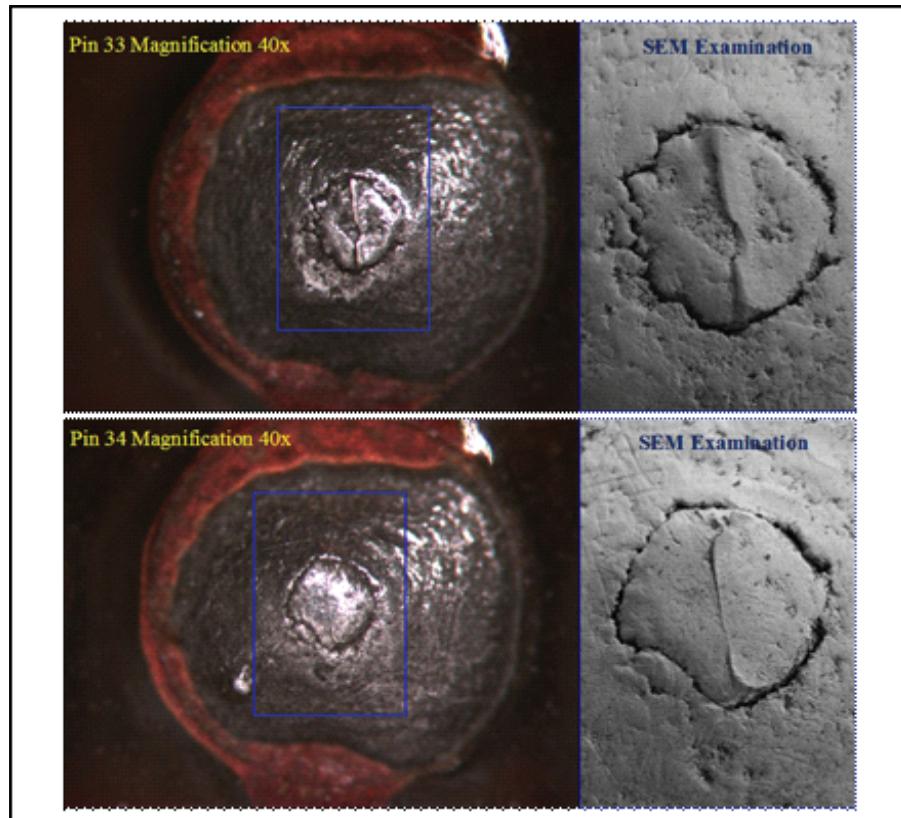
以電腦斷層掃描檢查 J2 焊接點，結果發現焊接點有潛在裂紋。進而執行破壞性測試檢查 J2 線路 90 度接頭內部，以找出連續性失效之可能根本原因。J2 線路自電路板總成被切開後，以光學及掃描式電子顯微鏡 (scanning electron microscope, SEM) 檢查 J2 線路接腳 33-42，圖 1.16-4 顯示接腳 33 及 34 之光學 (40 倍) 及電子顯微鏡影像。再將 J2 線路接頭之接腳 33-42 從中心線位置切片執行檢查，圖 1.16-5 及 1.16-6 顯示接腳 33 及 34 焊接點位置切片影像。光學切片影像中，高鉛含量區域以灰色顯示，散布於以白色顯示之高錫含量區域。在電子顯微鏡切片影像中，高鉛含量區域以白色顯示，高錫含量區域則以灰色顯示。檢視排線與接腳之焊接點位置，顯示在靠近 10 根接腳位置之焊接微結構都呈現較鬆散現象，且越靠近尾端越明顯；在靠近接腳與焊接界面應力區的焊接微結構都有一致性的擴大、粗化及裂痕狀況存在，遠離此應力區的焊接微結構則呈現非常細密的紋理結構。

圖 1.16-4 接腳 33 及 34 光學（40 倍）及 SEM 影像

- J2 接頭之接腳 H 及 J 與電路板間之連續性測試未通過(電阻值高於 CMM 所規定之門檻值)；
- 連續性測試未通過（電阻值高於 CMM 所規定之門檻值）位於 J2 排線和接腳之焊接點界面位置；
- 連續性測試未通過（電阻值高於 CMM 所規定之門檻值）之狀況時有時無；以及
- 在排線與電路板接腳間的焊接點界面應力區之微結構有一致性的擴大、粗化及裂痕狀況存在。

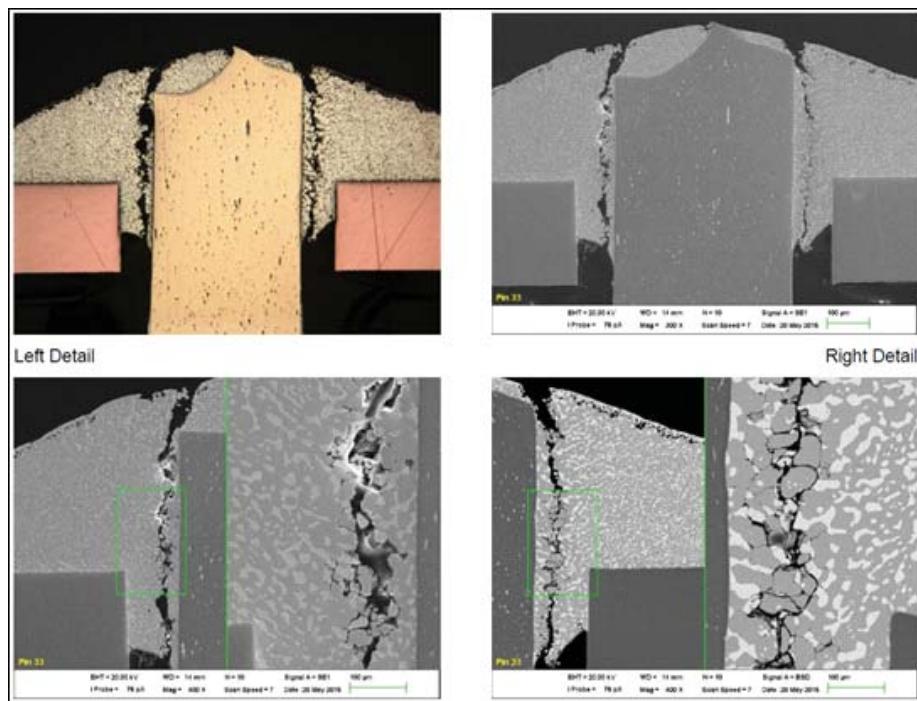
圖 1.16-5 Pin 33 焊接點切片影像

以電腦斷層掃描執行 J2 焊接點檢查，發現焊接處可能有裂痕存在，因而以破壞性檢查 J2 線路 90 度接頭內部，以找出產生裂痕可能原因，J2 排線線路自電路板被切開後，以光學及電子顯微鏡檢查 J2 排線接腳 33-42，將 J2 排線線路之接腳 33-42 切片至 20% 深度位置執行檢查，然後再切片至中心線位置，相同檢查再執行一次，檢查結果顯示在靠近 10 根接腳位置焊接處都有微結構鬆散狀況，且越靠近尾端越明顯；在靠近接腳與焊接界面應力區的焊接微結構都有一致性的擴大、粗化及裂痕狀況存在，遠離此應力區的焊接面則呈現非常細密的紋理結構。

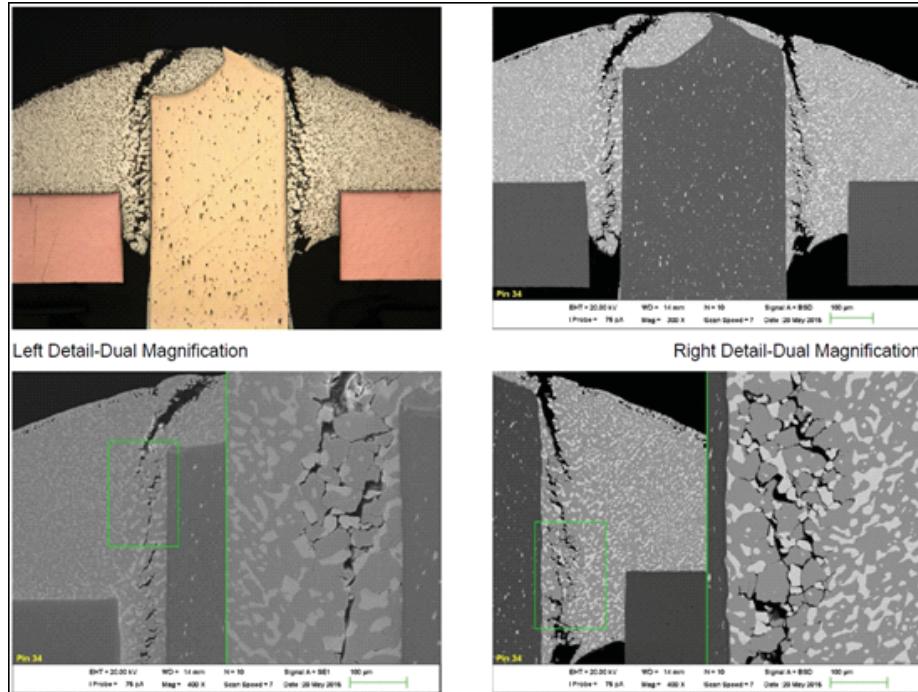
圖 1.16-6 Pin 34 焊接點切片影像

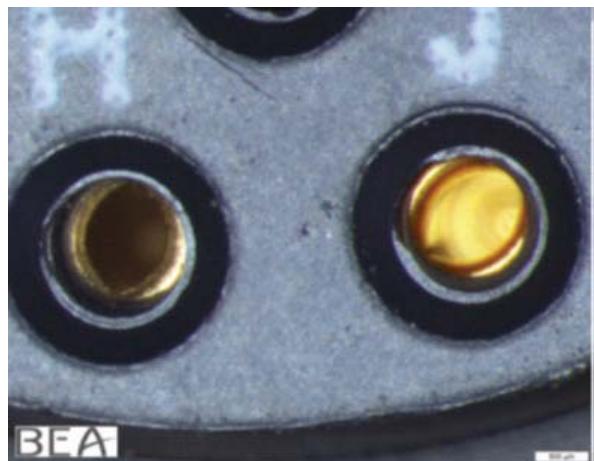
顯微鏡檢查辨識出二號發動機 AFU 訊號線接頭接腳 H 與其他接腳存在差異，圖 1.16-9 顯示二號 AFU 線束接頭之接腳 H 及 J 照片。

圖 1.16-9 二號 AFU 端線束接頭之接腳 H (左) 及 J (右)

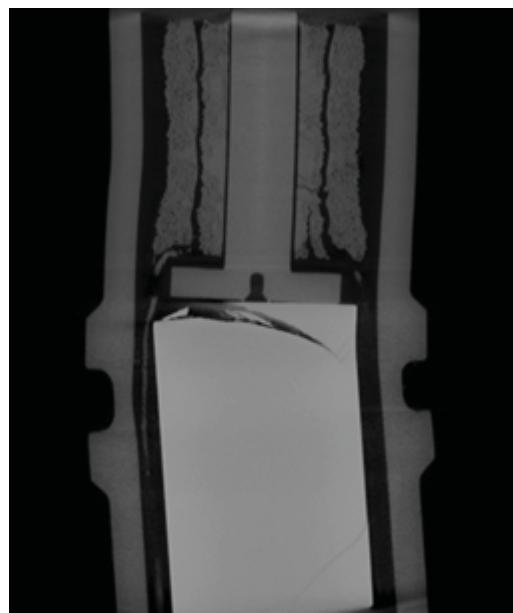
感測器 3D X 光分析（詳圖 1.16-11）指出，線圈在感測器彎曲部位因撞擊而造成斷裂。

圖 1.16-11 二號發動機左側扭力感測器（序號 CH1468）X 光圖
