飛航事故調查報告

ASC-AOR-15-12-001

中華民國104年2月5日
德安航空公司DA7507航班
Dornier-228型機
國籍標誌及登記號碼B-55563
於蘭嶼機場落地時偏出跑道

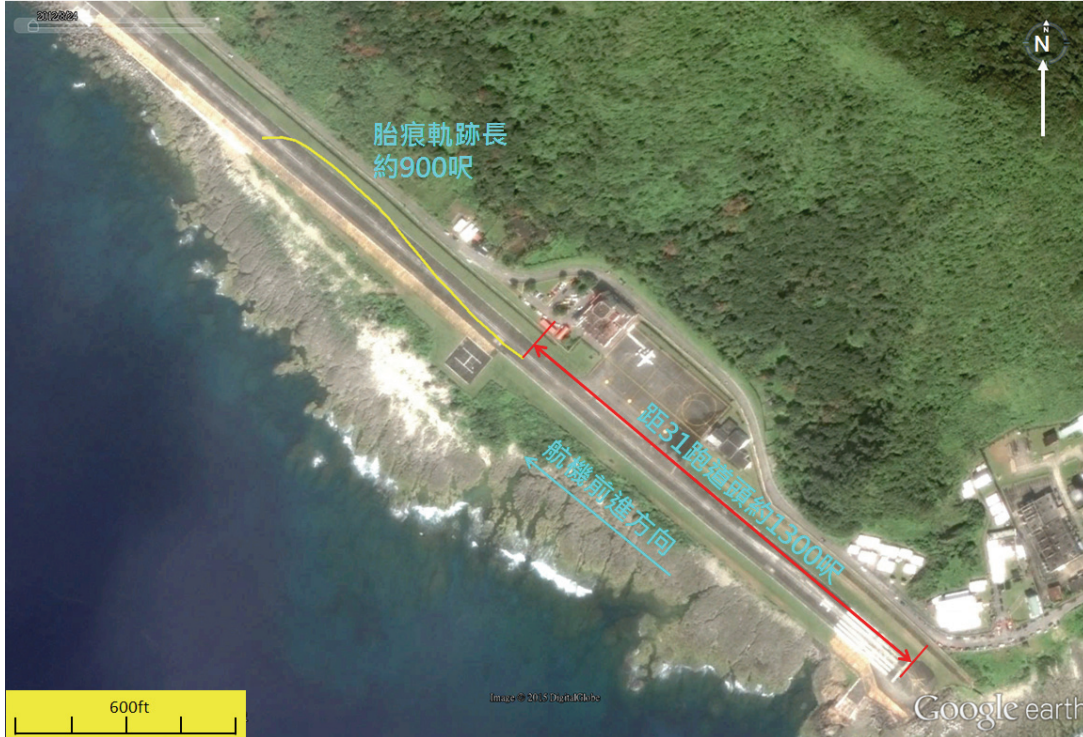
依蘭嶼機場監視錄影畫面，該機約於 1309:24 時通過蘭嶼機場 31 跑道頭，主輪觸地位置因未涵蓋於監視錄影範圍，故主輪觸地時間無法判定；現場量測資料顯示左主輪胎痕起始點位於跑道中心線左側 23 呎、距離 31 跑道頭約 1,300 呎。該機落地後約於 1309:34 時於距離 31 跑道頭約 1,900 呎處偏出跑道右側邊線，滾行 338 呎後，於 1309:36 時返回跑道；1309:40 時於距離 31 跑道頭 2,300 呎處離

地重飛。該機偏出 31 跑道右側邊線之最大橫向距離約為 13 呎。

圖 1.1-1 事故機落地滾行之飛航軌跡

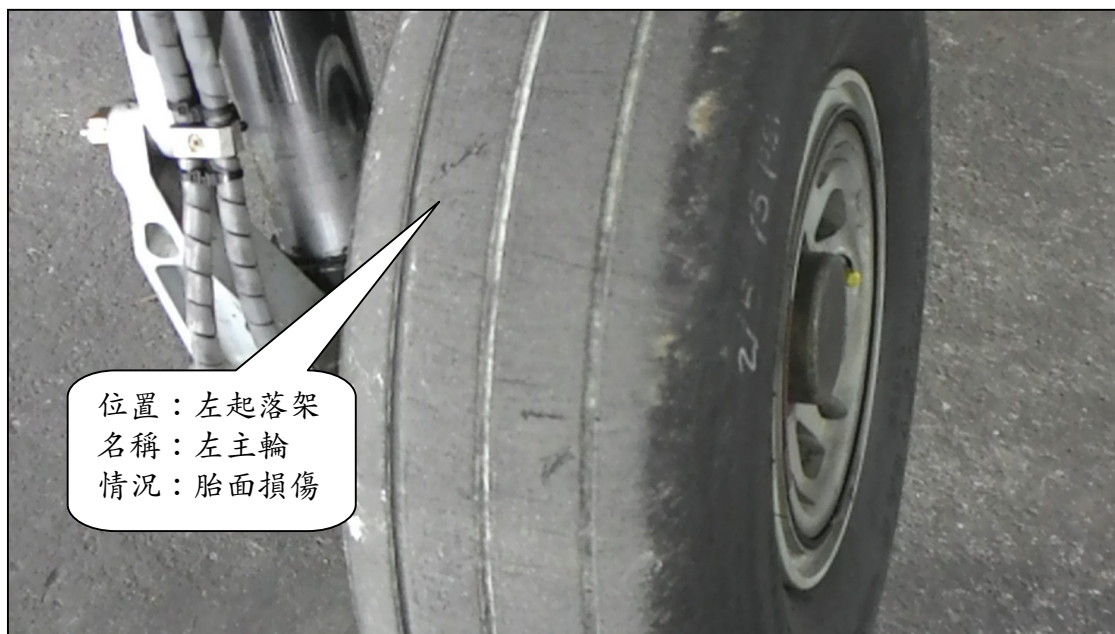
依據事故後維修作業之初步損傷評估，左主起落架重力開關包覆膠皮破損且裝置座鬆動、左主輪胎面受損、煞車盤及輪胎內側沾染沙土。右主輪胎面損傷，右煞車盤未沾附沙土，詳如圖 1.6-1 至圖 1.6-6 所示。鼻輪、左及右起落架艙與其他零附件，均無外物損傷及沾附沙土情況。

圖 1.6-1 左主輪胎面損傷

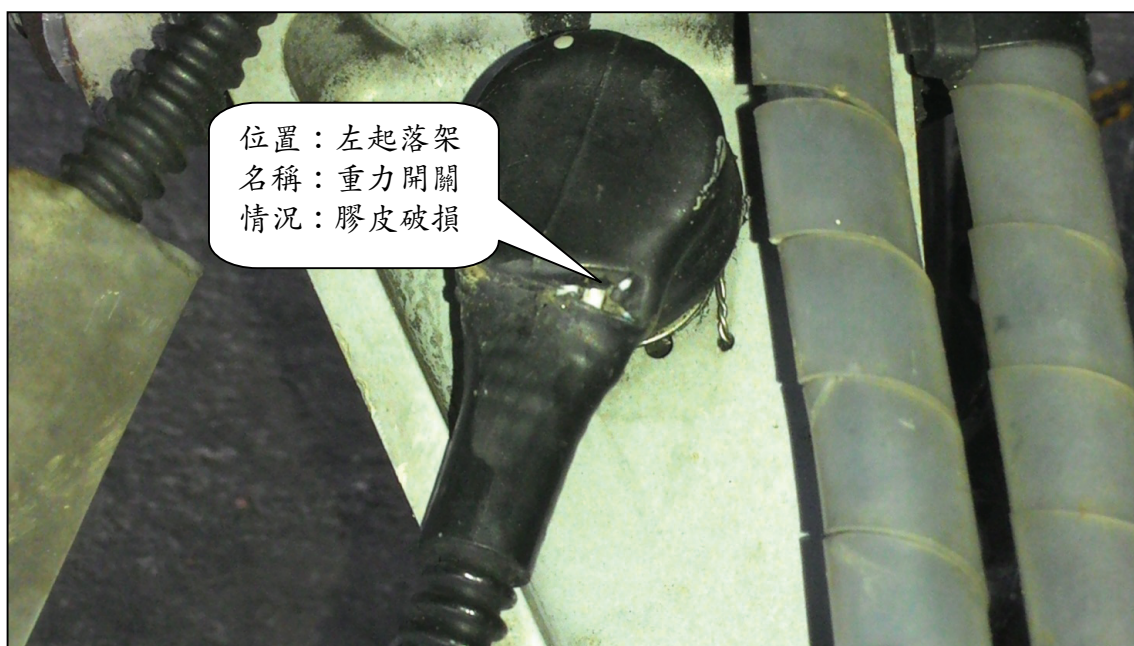
圖 1.6-2 左起落架重力開關膠皮破損

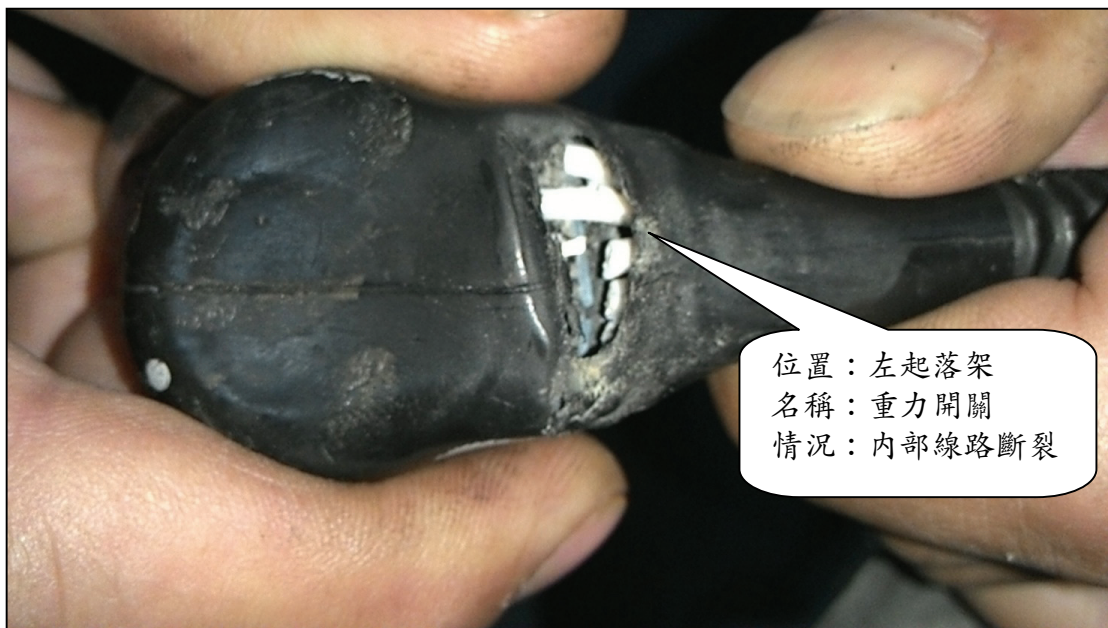
圖 1.6-3 左起落架重力開關內部線路斷裂

事故後維修發現，該機左起落架重力開關遭受外力撞擊，電線斷開，致控制電磁開關之電螺管未能解鎖釋放，左起落架因而無法正常收起。

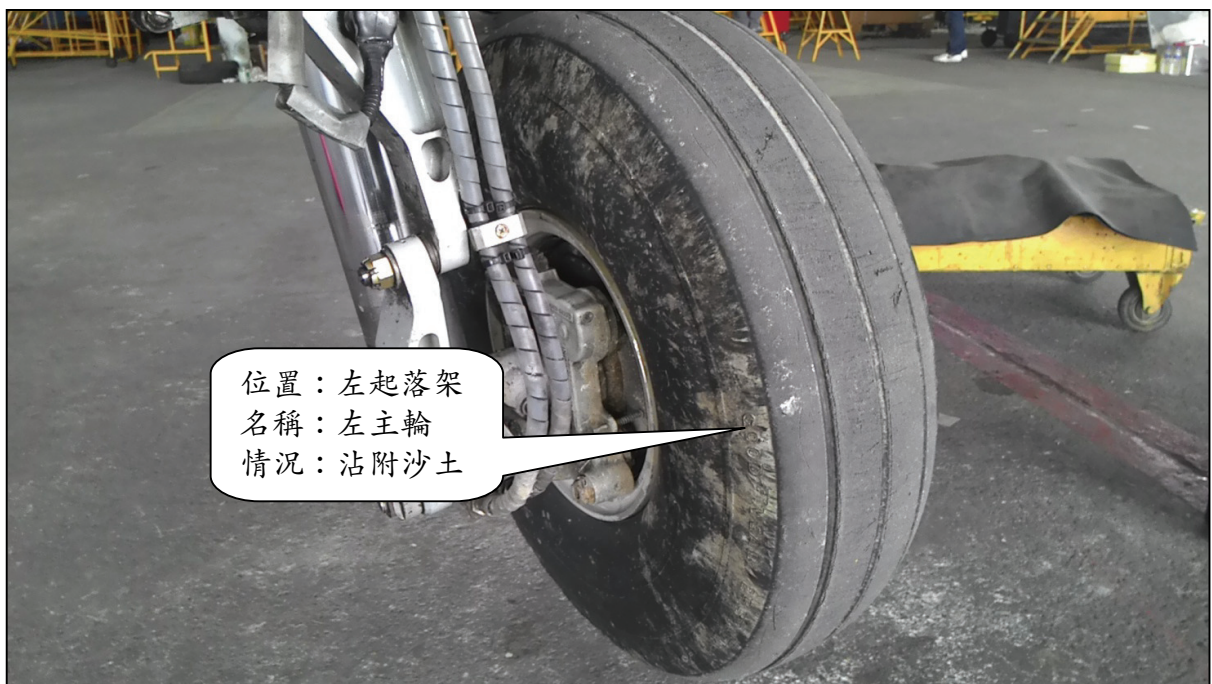
圖 1.6-4 左主輪沾附沙土

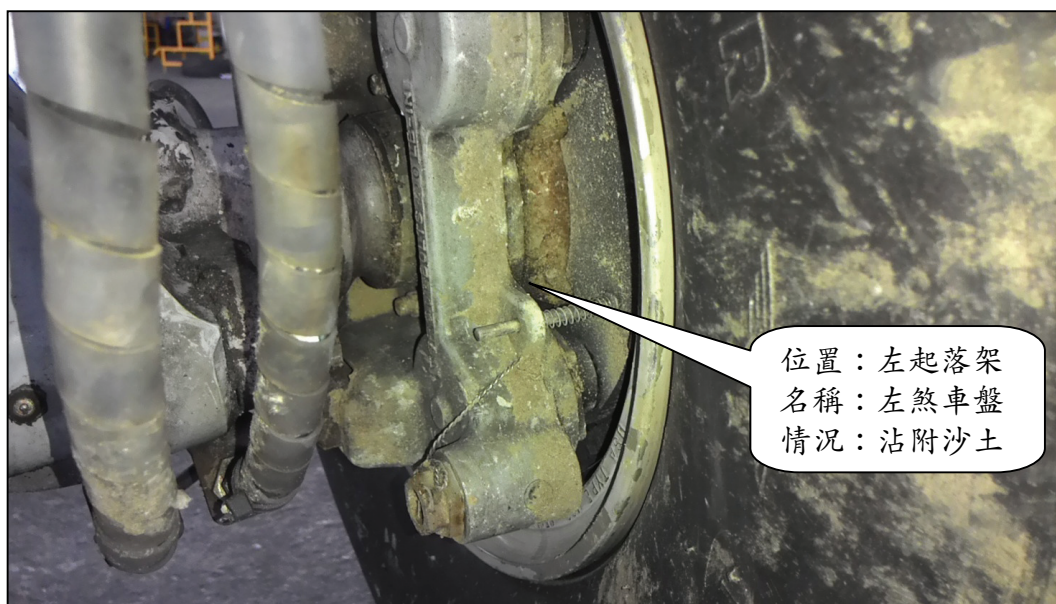
圖 1.6-5 左煞車盤沾附沙土

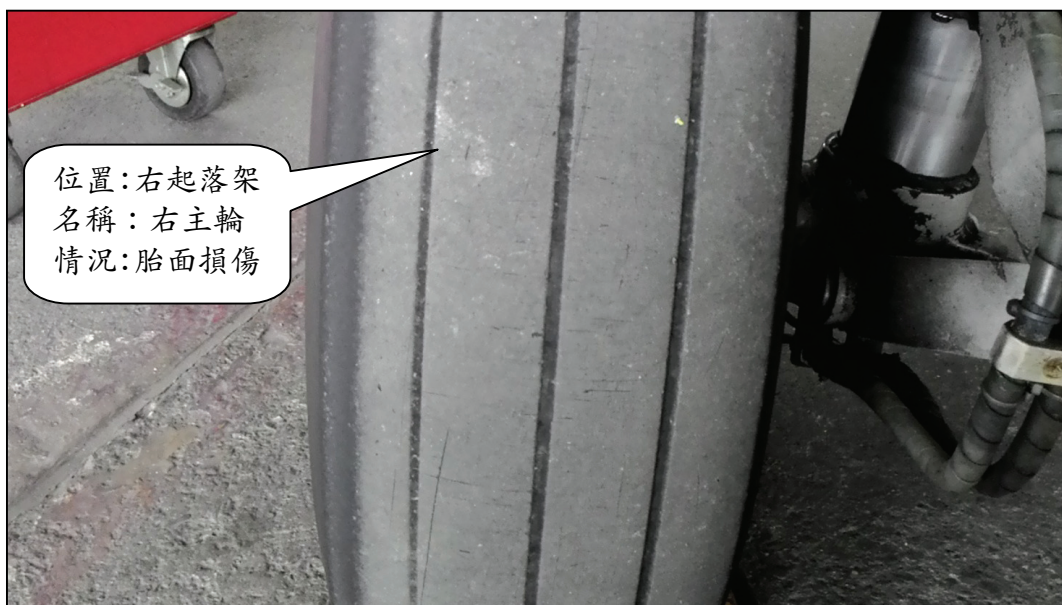
圖 1.6-6 右主輪胎面損傷

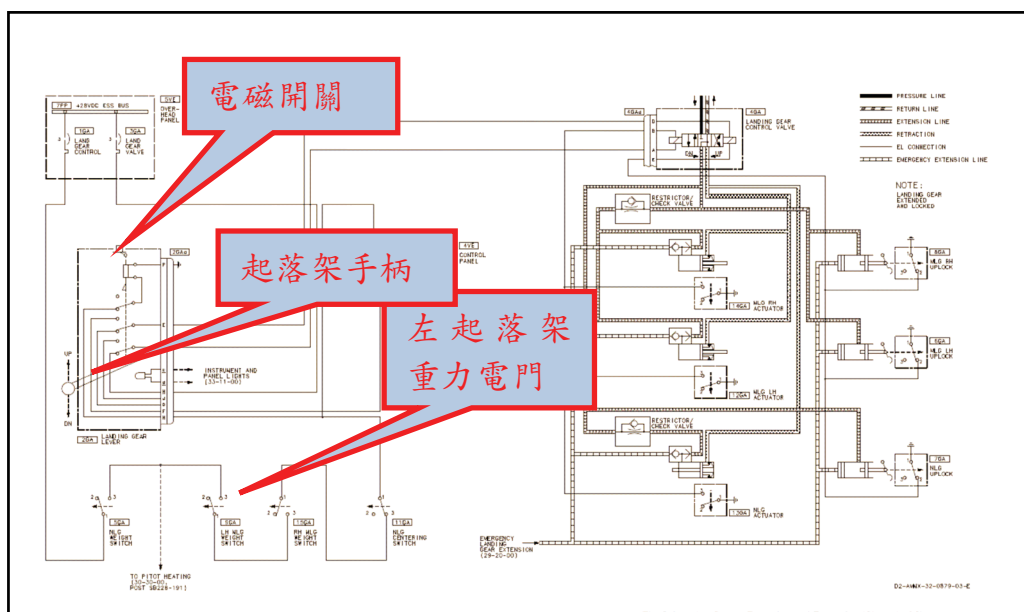
圖 1.6-8 DO-228 起落架收放系統

當飛機在地面時，起落架手柄（landing gear lever）位於放下位置，並經連動裝置（mechanical interlock）使其鎖住不動。該連動裝置須經由三個起落架之重力開關（weight switches）及鼻輪之對中開關（centering switch）控制一電磁開關（electrical solenoid），使其解鎖以釋放起落架手柄，如圖 1.6-7。

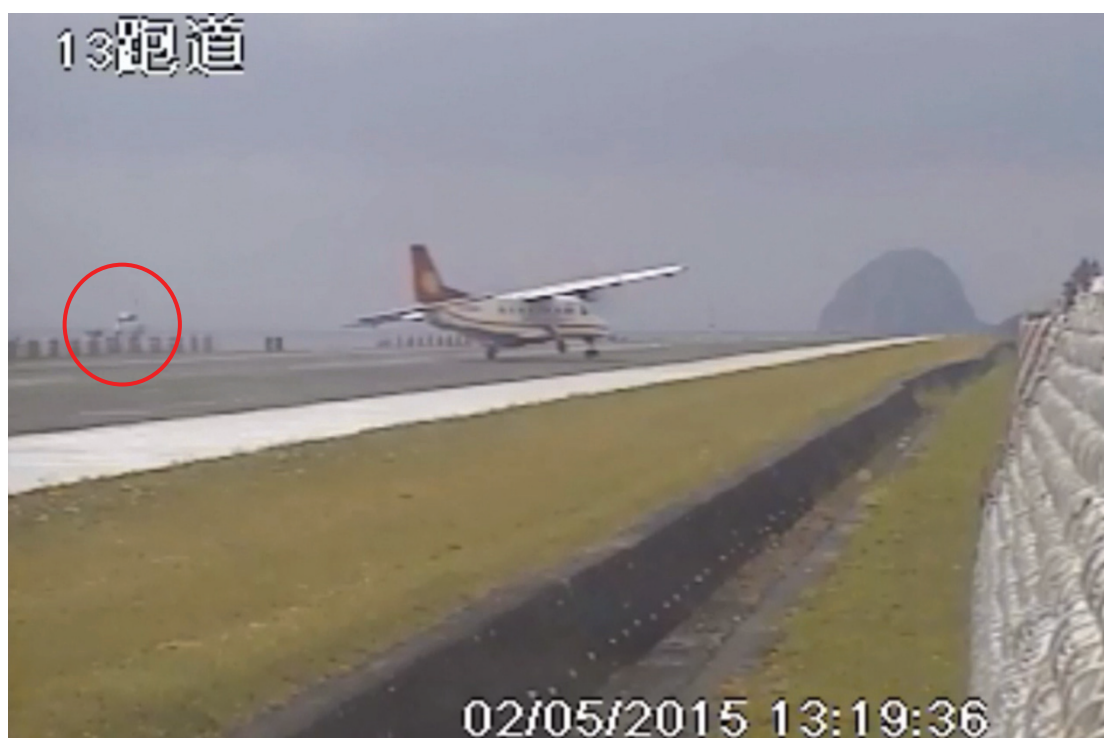
另蘭嶼機場於跑道中段設有一風向袋（windsock），其位置如圖 1.7-1 所示。依蘭嶼機場監視錄影攝得之畫面（如圖 1.7-4）推算，該機偏出跑道右側邊線當時，該處之風向約為西風（左側風），風速小於 5 哩/時。

圖 1.7-4 事故當時蘭嶼機場跑道中段風向袋之監視錄影畫面³

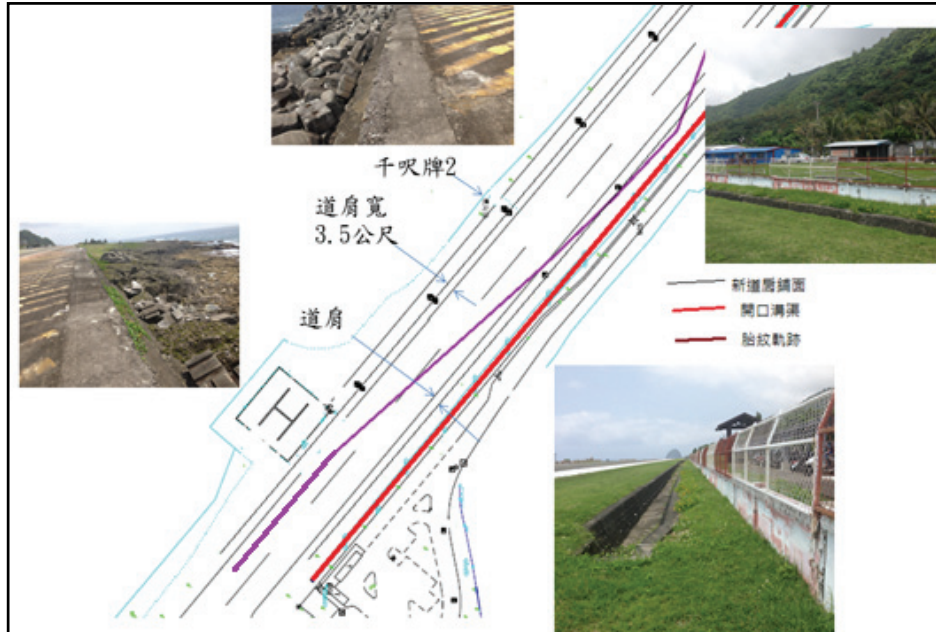
自跑道中心線標線北側 21.5 公尺至 23 公尺處有一縱向平行跑道之未加蓋溝渠，該溝渠寬約 1.5~2.5 公尺，深約 1.5 公尺。

事故機左主輪軌跡於 31 跑道中心線左側約 7 公尺（23 呎）處開始（對應直昇機停機坪 H 標線附近），於對應千呎牌 2 及風向袋處偏出跑道邊線，滾行約 100 公尺（338 呎）後軌跡返回跑道邊線，最遠距離跑道邊線約 4 公尺（13 呎），如圖 1.10-3 所示。

圖 1.10-3 事故機軌跡及未加蓋溝渠位置圖

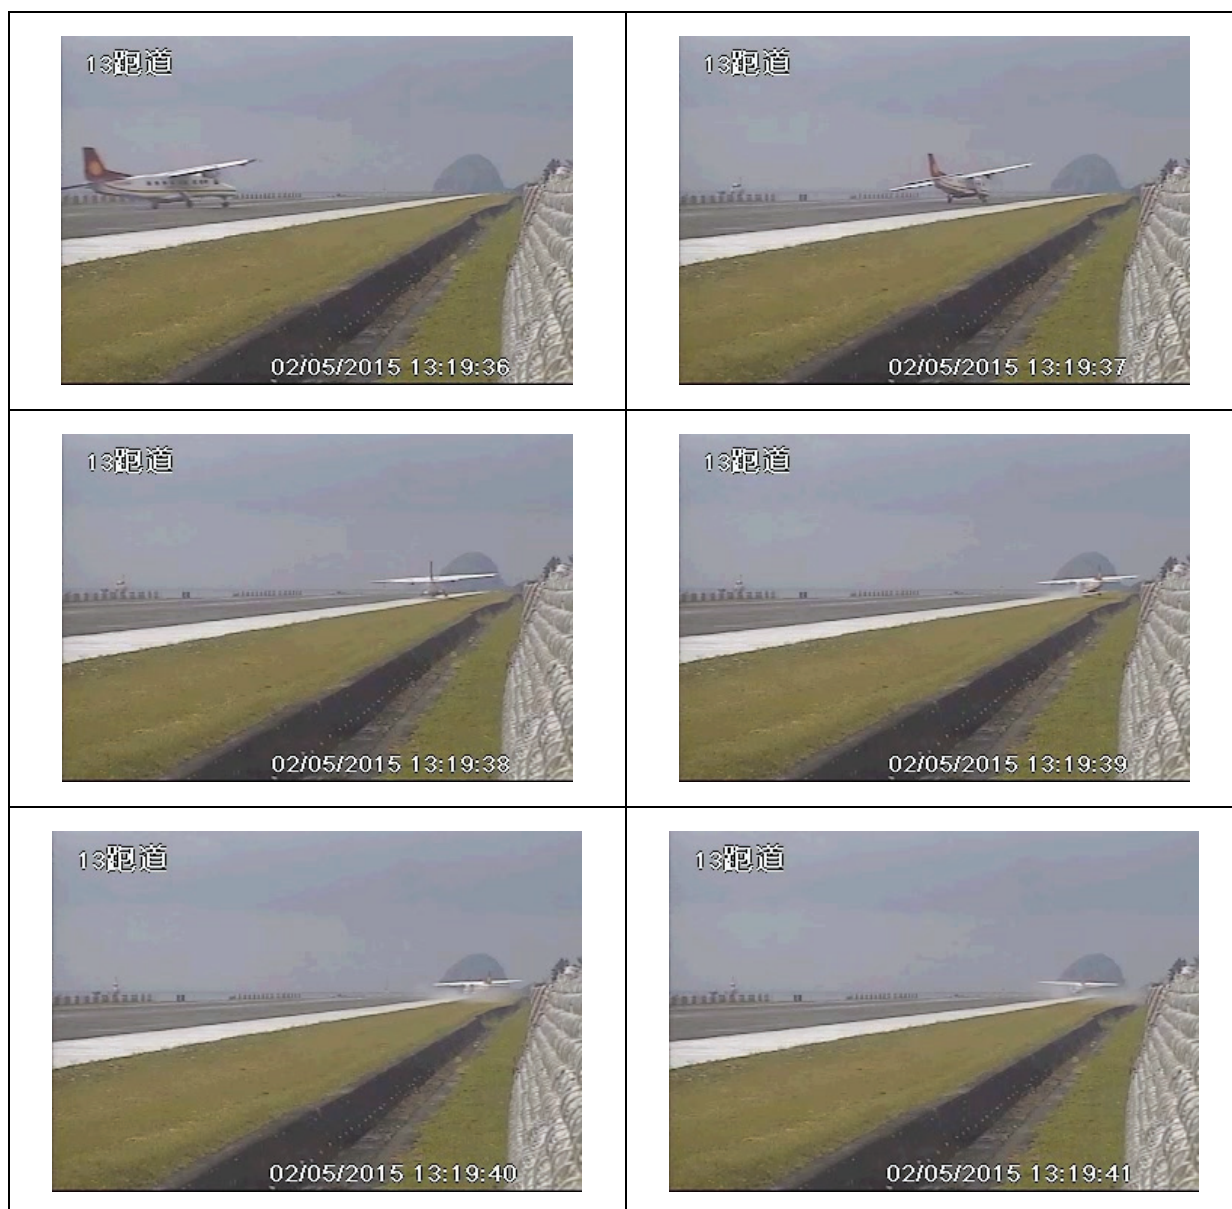
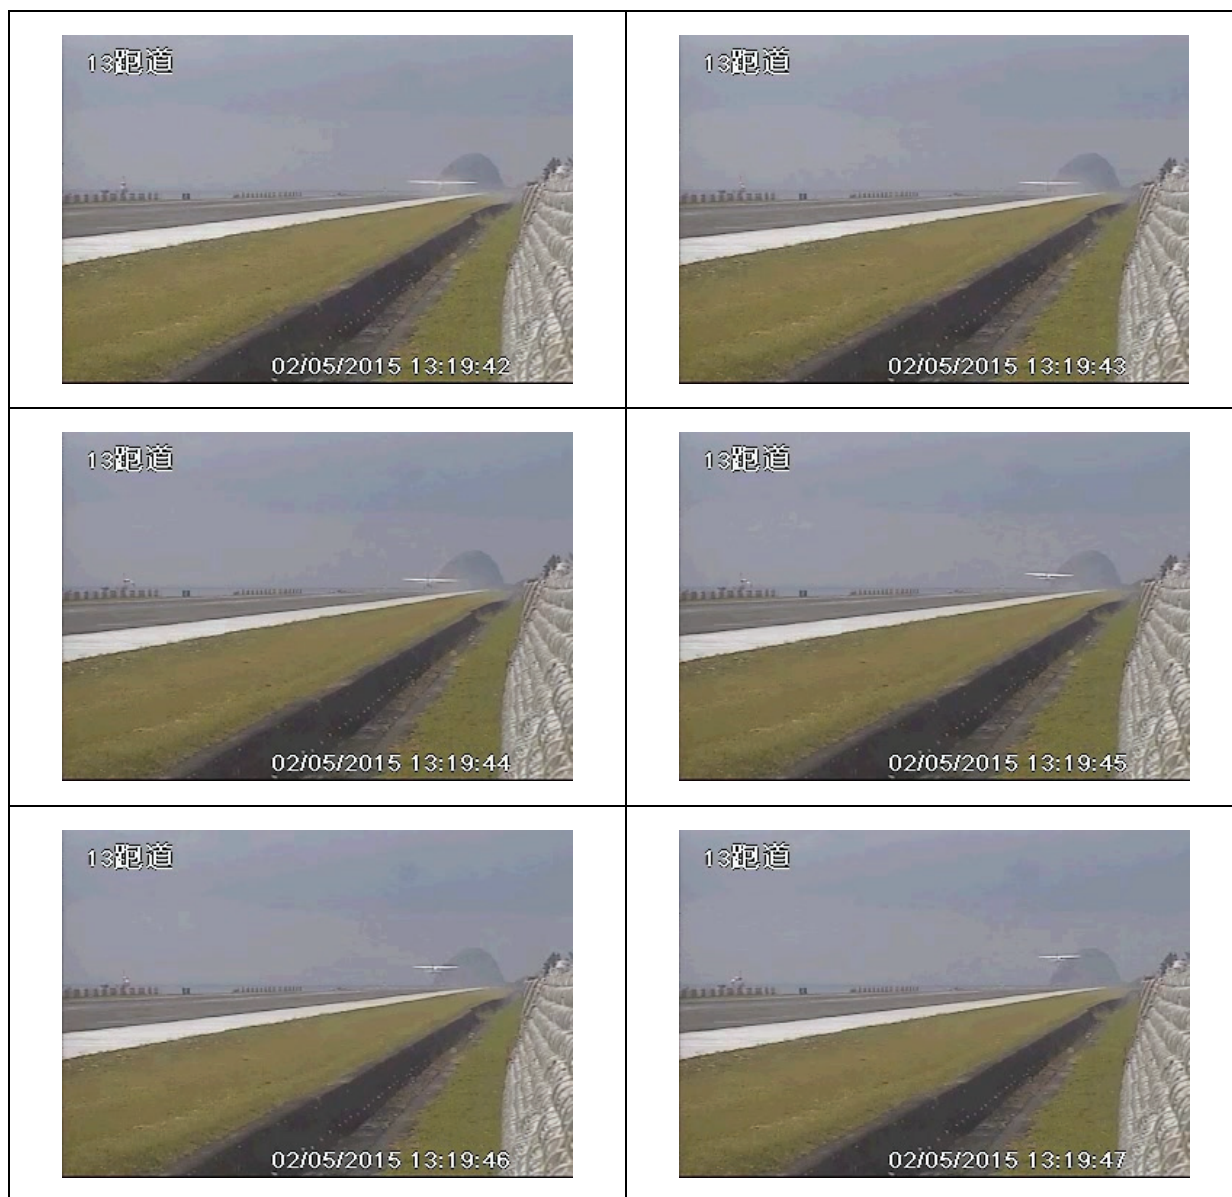
圖 1.11-1 蘭嶼機場監視錄影畫面

監視錄影畫面顯示，該機約於 1319:28⁵時通過 31 跑道頭，1319:36.75 時左主

輪跨越跑道中心線，1319:38.25 時該機偏出跑道邊線。搭配現場測量資料（詳 1.12 節）並假設該機於上述期間內等速度前進，可推算出該機偏出跑道前之地速約為 100 哩/時，如圖 1.11-2 所示。

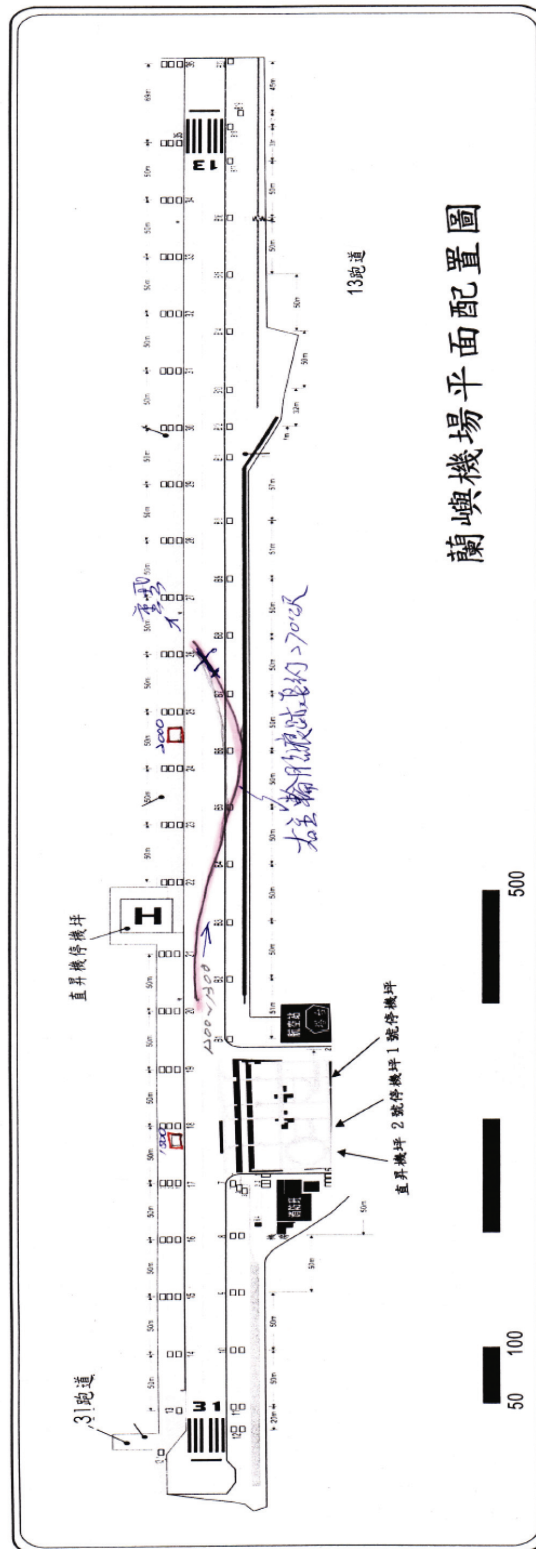
圖 1.12-1 現場測量圖

如圖 1.12-1，現場照片如表 1.12-1，事故機所遺留之胎痕軌跡經量測後與衛星影像套疊如圖 1.12-2 所示。其中黃色線段為胎痕軌跡，長約 900 呎，起始點距 31 跑道頭約 1,300 呎，航機由跑道中心線至偏出跑道之胎痕軌跡長約 252 呎，航機偏出跑道至返回跑道之胎痕軌跡長約 338 呎。

依據本會人員於民國 104 年 3 月赴蘭嶼勘查跑道時之測量結果，該機偏出跑道之胎痕與跑道右側邊線之最大橫向距離約為 13 呎。

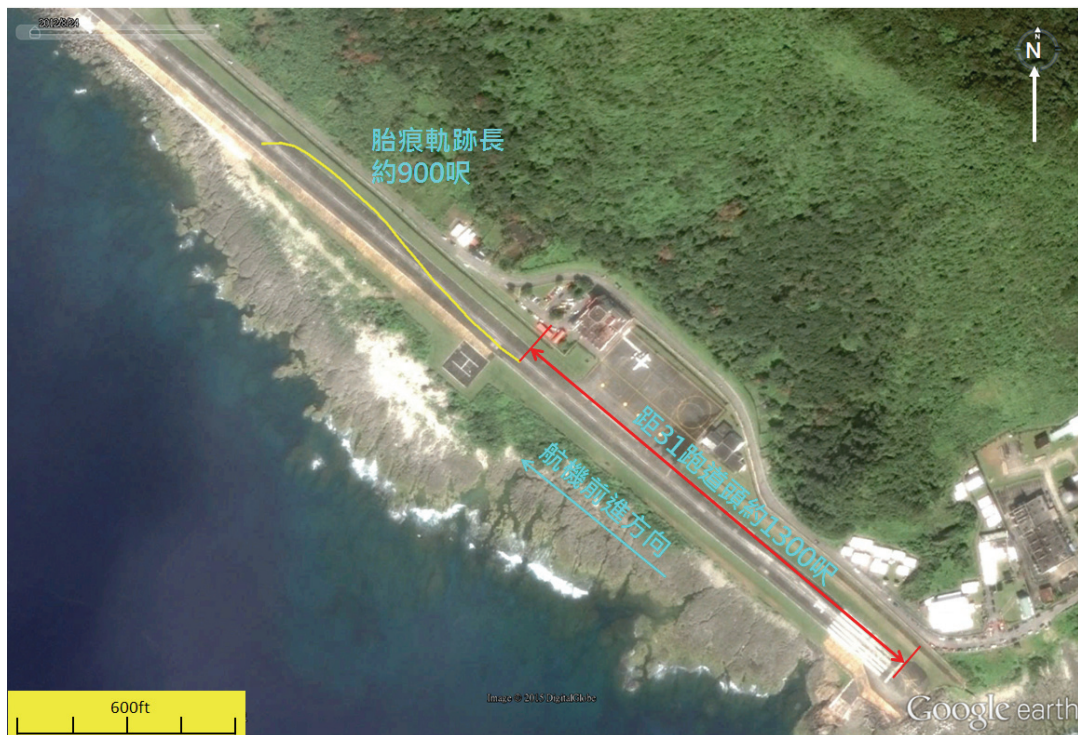
圖 1.12-2 現場測量套疊圖

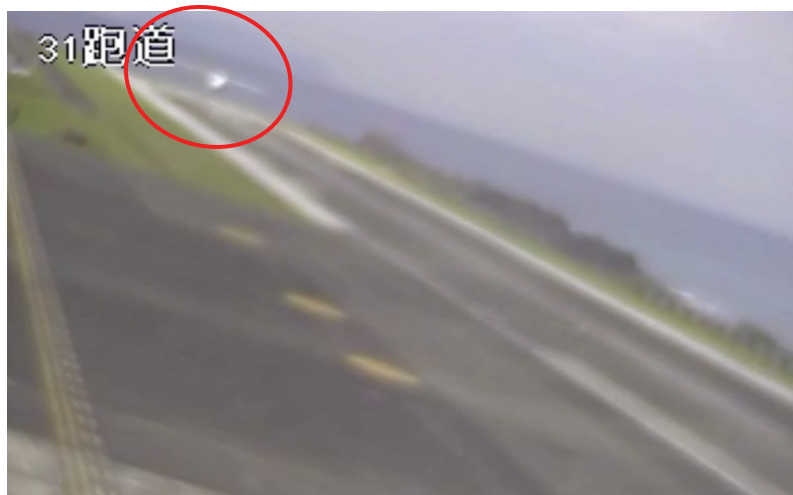
由監視錄影畫面可知，該機最後進場使用蟹行法，機頭朝右，如圖 2.2-1 所示。著陸前飛航組員減低蟹行角度時，可能受左偏航或飛航組員因應風向轉變之操控影響，右翼略為上揚，航機姿態略為左傾，如圖 2.2-2 所示。

圖 2.2-1 該機最後進場使用蟹行法

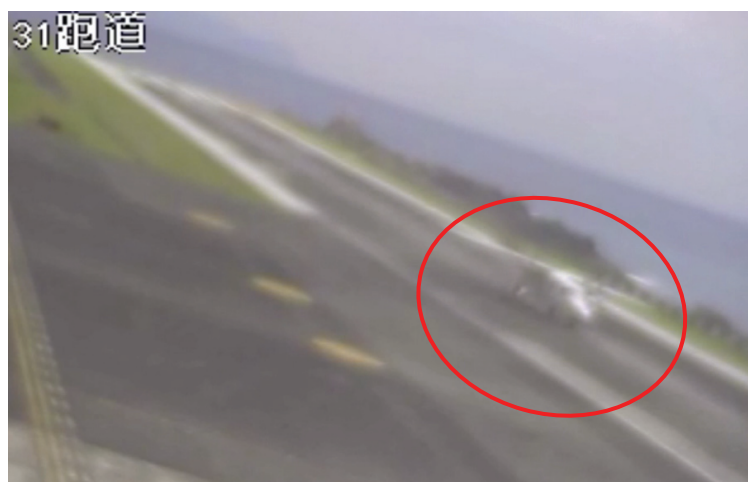
圖 2.2-2 著陸前減低蟹行角，右翼略為上揚，姿態略為左傾

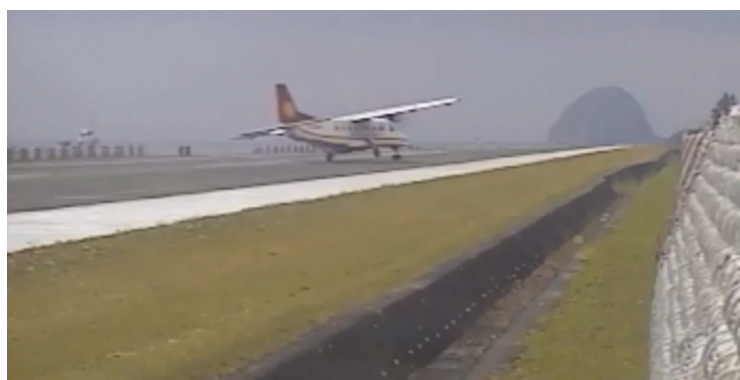
輔以著陸區至該機偏出跑道位置間，僅遺留左主輪胎痕之情況研判，該機著陸時應係以左側主輪觸地，著陸後可能受左傾之慣性或飛航組員因應風向轉變之操控影響開始左偏。飛航組員向右修正時，可能因副翼及（或）方向舵操控不適當，加劇該機左傾姿態並右偏跨越跑道中心線，如圖 2.2-3 所示。

圖 2.2-3 該機左傾姿態加劇並右偏跨越跑道中心線

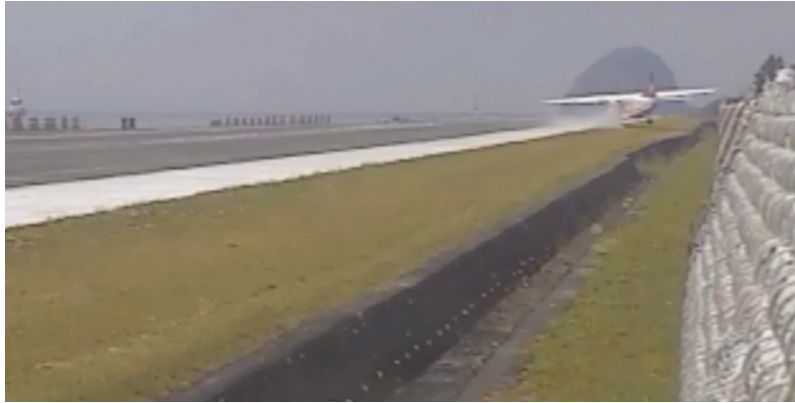
飛航組員欲修正右偏時，可能復因操控過量，以及鼻輪轉向系統開始致動後，如飛機操作手冊所述於高速情況下可能導致之過度操控⁷，使該機產生側滑情形並

圖 2.2-4 該機於飛航組員修正右偏時產生側滑並偏出跑道邊線

綜上所述，該機飛航組員於右側風情況下使用蟹行法進場，著陸前扭轉機頭、減低蟹行角度以使機身縱軸對正跑道方向時，可能受左偏航或飛航組員因應風向轉變之操控影響，右翼略為上揚，航機姿態略為左傾，著陸時左側主輪先觸地；該機著陸後受左傾之慣性或飛航組員因應風向轉變之操控影響，開始左偏，飛航組員向右修正偏側時，可能因副翼與方向舵操控不適當，使該機左傾姿態加劇並向右偏側，跨越至跑道中心線右側。飛航組員向左修正時，可能為避免該機撞及山壁，或（及）因鼻輪轉向系統於高速下致動，導致操控過量，該機因而側滑並偏出跑道右側邊線，於滾行 338 呎後返回跑道。顯示飛航組員於側風落地及偏側修正時，副翼與方向舵之搭配、操控量拿捏等操作不夠適當。

1. 加強飛航組員側風落地與偏側改正之訓練與考驗，確保飛航組員之各項訓練遵照手冊或公司規定執行。(ASC-ASR-15-12-001)
